**Evaluación y análisis estructural del pabellón 01 de la I.E N°**

**20508 San Francisco de Asís, Sullana, Piura, 2022**

**TESIS PARA OBTENER EL TÍTULO PROFESIONAL DE:**  
Ingeniero Civil

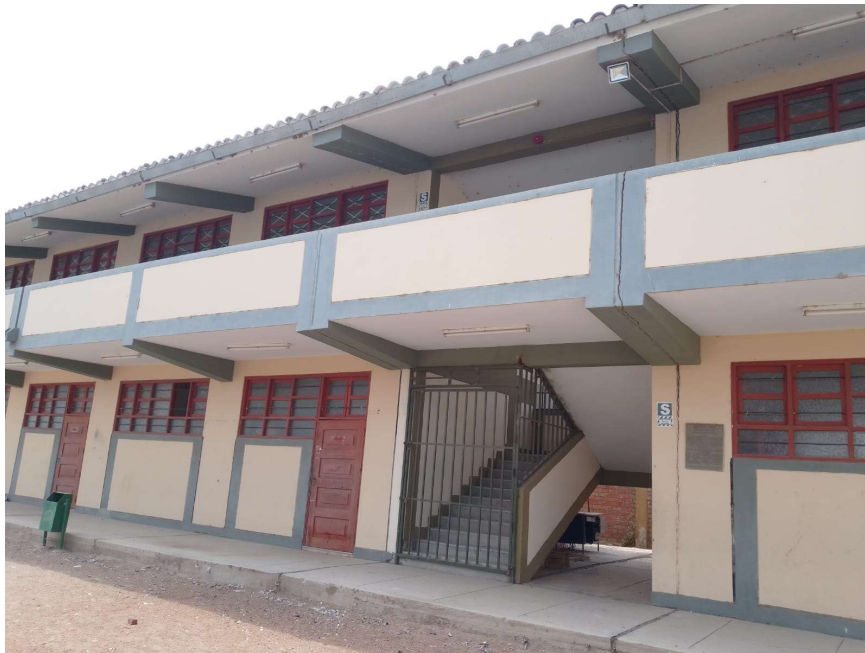
**Figura 5 Vista del módulo “01” el cual es de material noble, el cual presenta fisuras y grietas en diferentes zonas y puntos críticos de la estructura.**

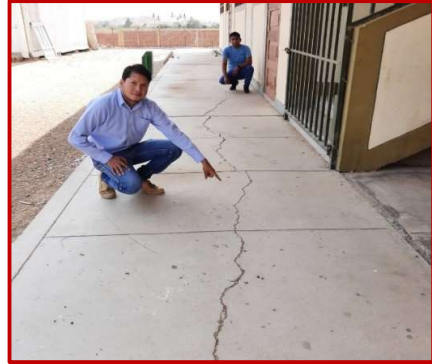
Visualización de grietas existentes en la vereda de circulación exterior frontal del pabellón en estudio.

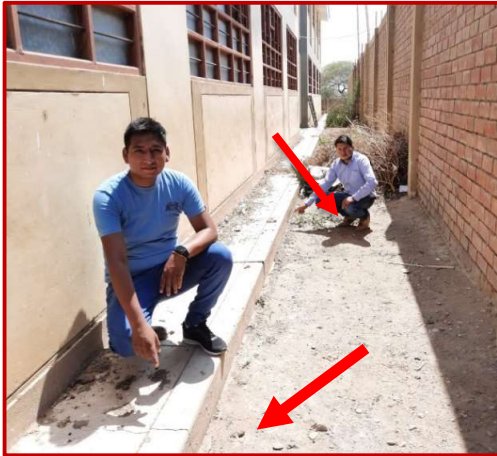
Visualización de grietas existentes en la vereda de circulación exterior, en la parte posterior del pabellón en estudio.

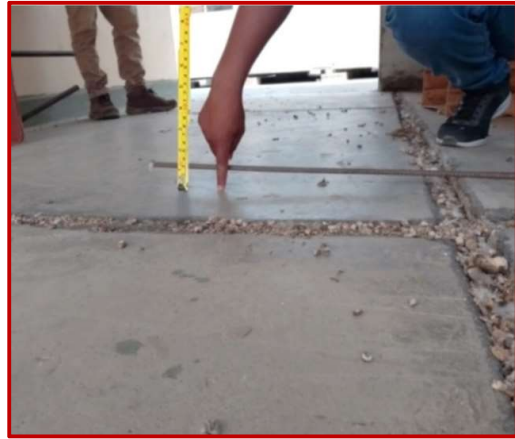
Visualización de los desniveles existentes entre los paños que conforman la vereda del pabellón en estudio.

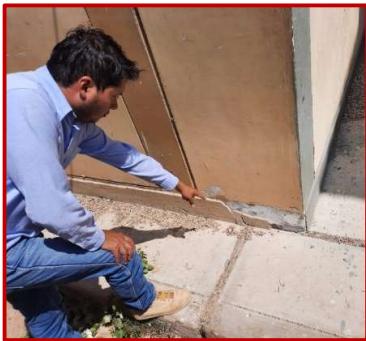
Visualización de desprendimiento del sócalo en la parte exterior del pabellón en estudio.

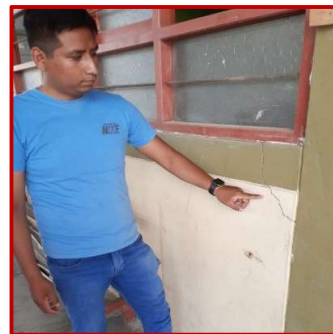
Visualización de fisura en tabiquería.

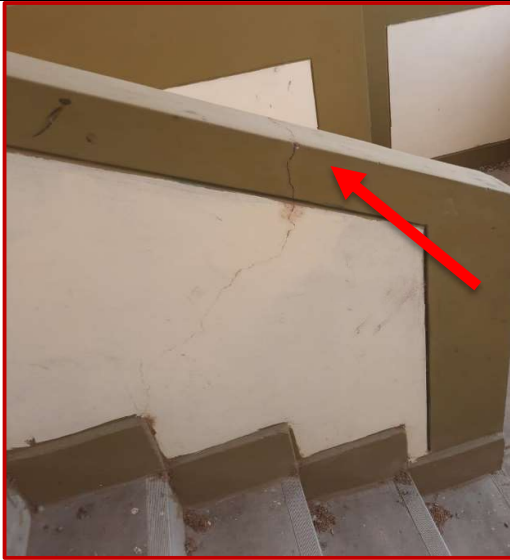
**Visualización de fisura en tabiquería de escalera.**

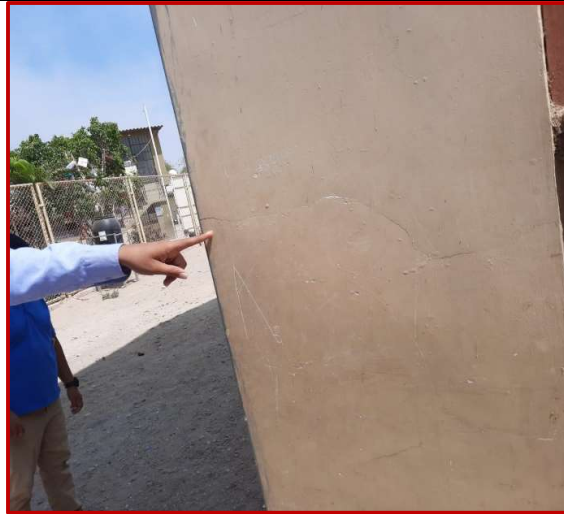
**Visualización de encajonamiento del recubrimiento de la columna.**

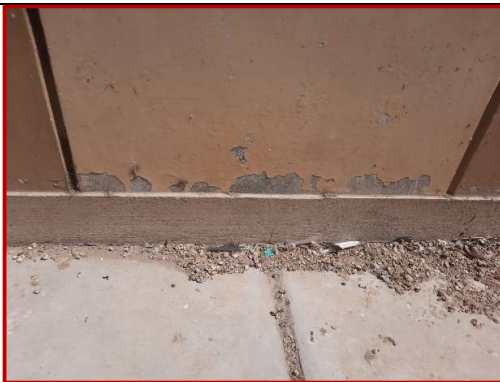
**Visualización del desprendimiento de la pintura en la parte inferior de la estructura por posible presencia de salitre**

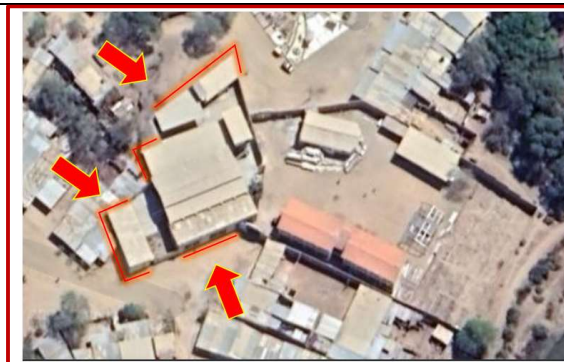
**Visualización de estructuras pegadas al cerco perimétrico.**

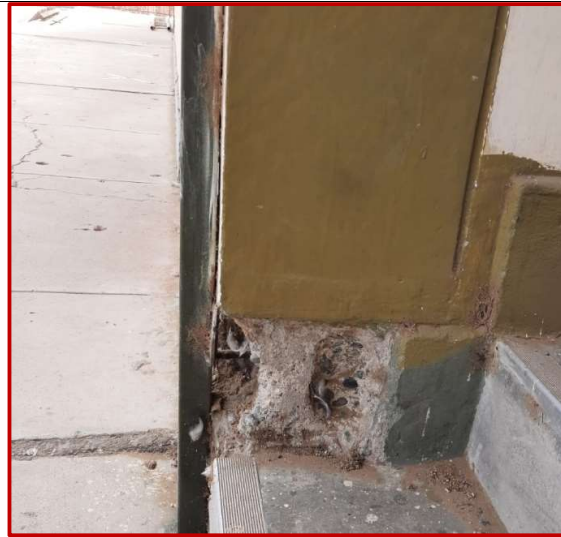
**Visualización de un mal procedimiento en la instalación de las rejas metálicas de la escalera. Dejando expuesto el acero de la columna.**

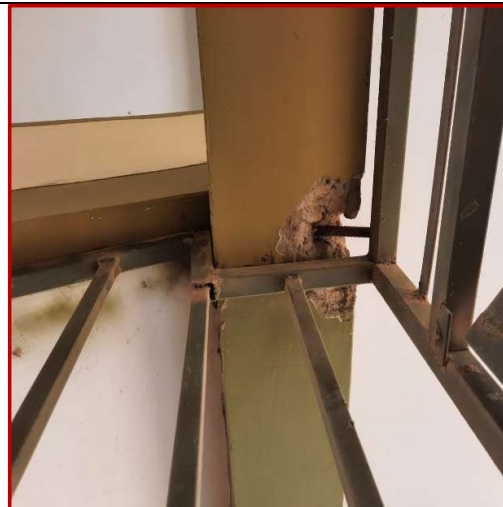
**Visualización de rotura de viga, para instalación de reja metálica debilitando dicho elemento estructural y dejando expuesto el acero de la viga.**

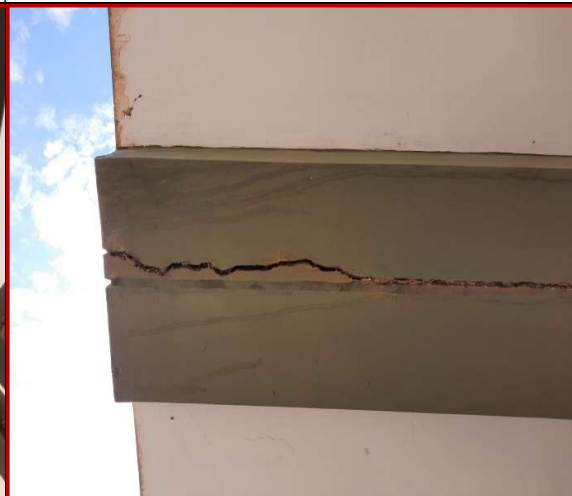
**Falla del funcionamiento de la junta de dilatación, perjudicando las vigas estructuralmente.**

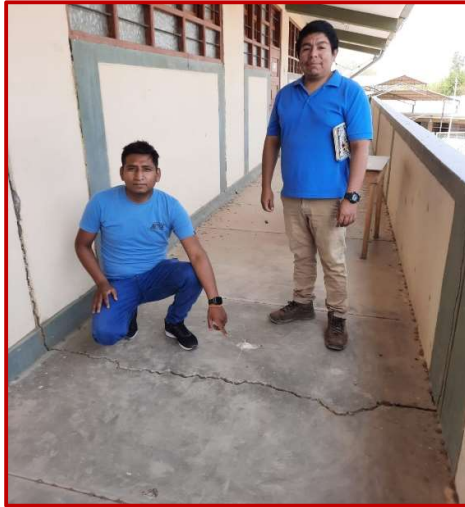
Visualización de grieta en piso superior, por falta de junta de dilatación.

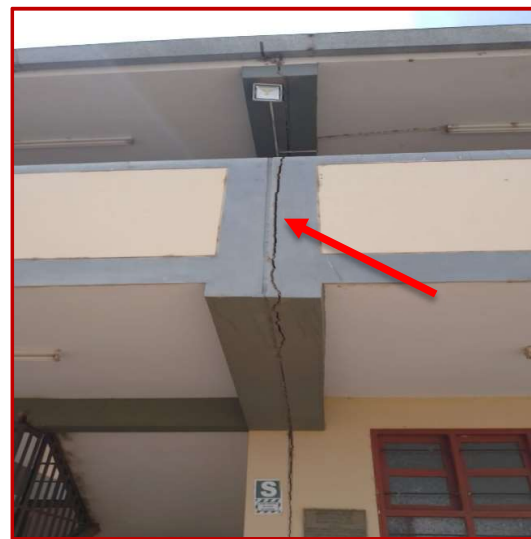
Visualización de falla de junta de dilatación en ambos niveles.

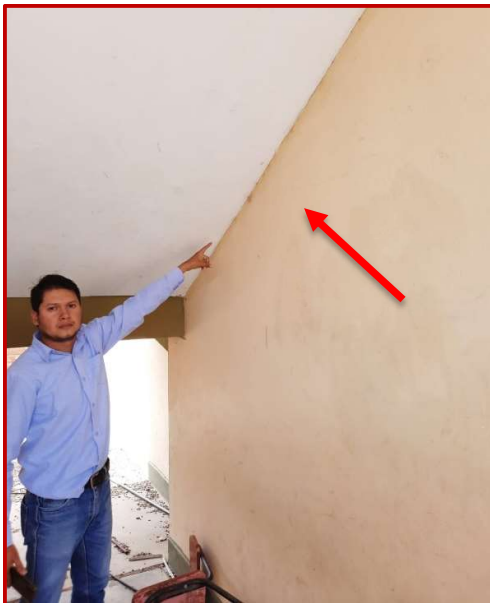
Visualización de fisuramiento en la garganta de la escalera con el muro

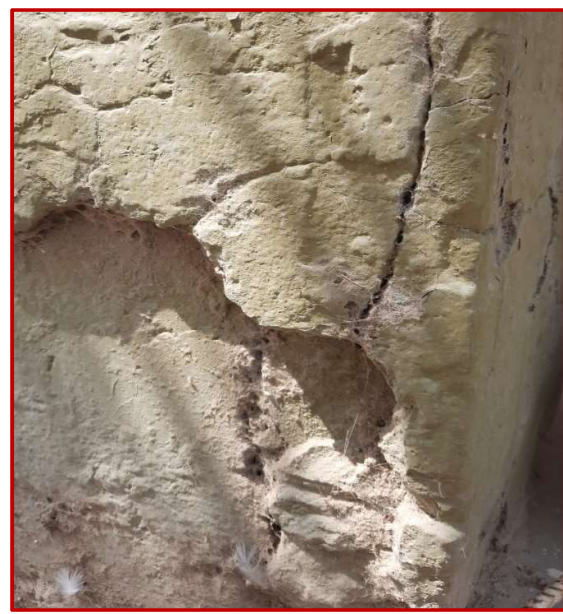
visualización del desprendimiento del tarrajeo en columna posterior

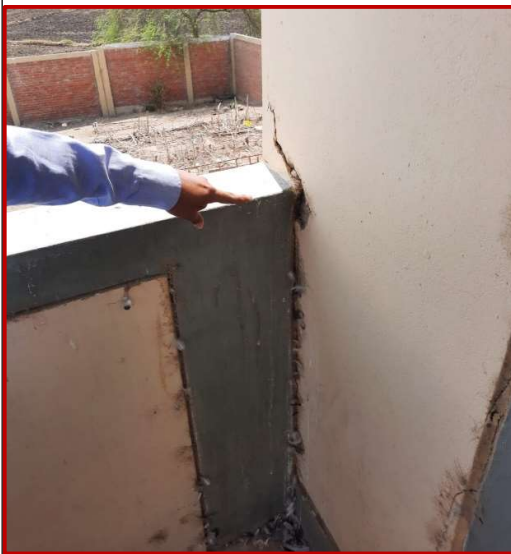
**Visualización de grieta en recubrimiento de columna por daños de dilatación.**

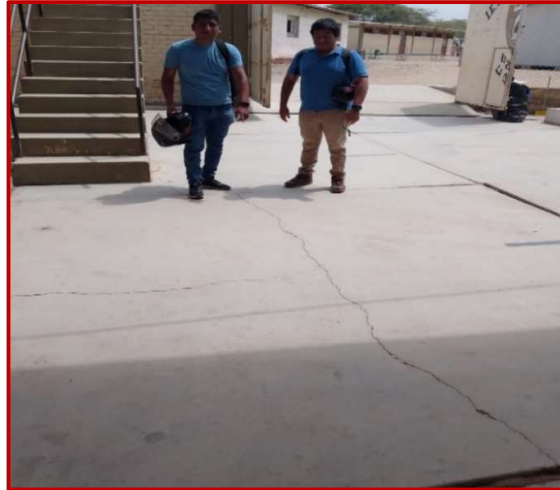
**Visualización de fisura en la Losa deportiva, se evidencia abundantes fisuras en los paños de la losa deportiva**

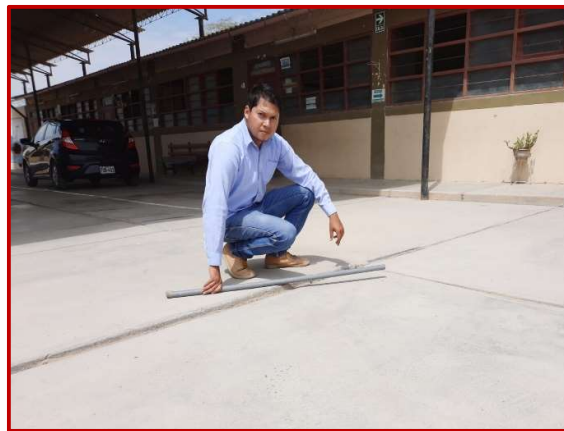
**Desnivel en los paños de la losa deportiva principal de la I.E.**
