UNIVERSIDAD CÉSAR VALLEJO

FACULTAD DE INGENIERÍA Y ARQUITECTURA
ESCUELA PROFESIONAL DE INGENIERÍA MECÁNICA
ELÉCTRICA

**Plan de mantenimiento preventivo del subsistema de
distribución secundaria de la junta vecinal las Bugarvillas –
Tacna 2022**

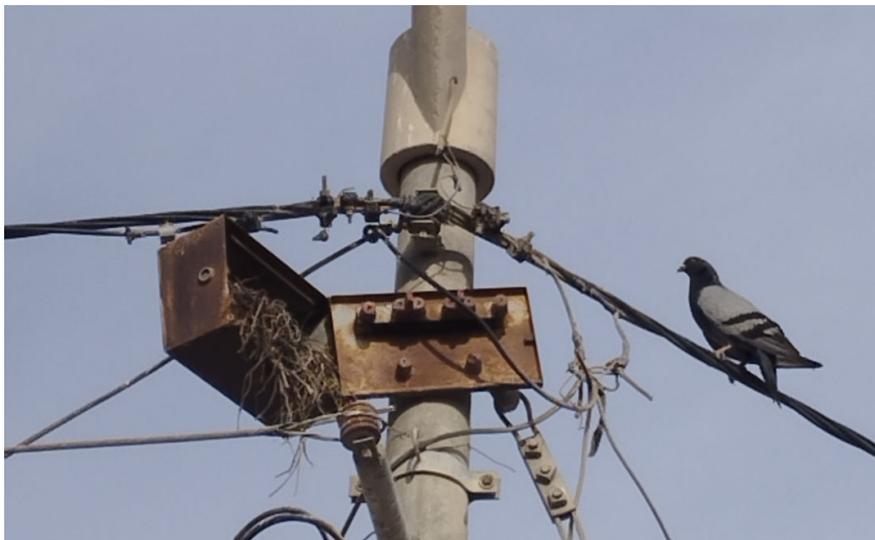
Figura 14. Caja de derivación que muestra todas las deficiencias.

Para mejorar el detalle de la Tabla 10, en la Figura 13, se realiza la muestra con porcentajes del total de deficiencias en las cajas de derivación para acometidas, resaltando con un 36 % cajas en estado oxidado, 26 % las cajas de derivación abiertas, 20% con cajas con la tapa de protección desprendidas o a punto de caer, 13% de las cajas de derivación están con nidos de aves en su interior ocasionado por las deficiencias antes mencionadas y para finalizar con un 5% son las cajas de derivación que salieron fuera de servicio por cortocircuito ocasionado por los anidamientos de aves y la inclemencia del medio ambiente.

En la Figura 14, se muestra con mayor detalle de lo que muestra la Figura 13 con respecto a lo encontrado en la inspección realizada en el trabajo de campo dentro de la Junta Vecinal las Buganvillas.

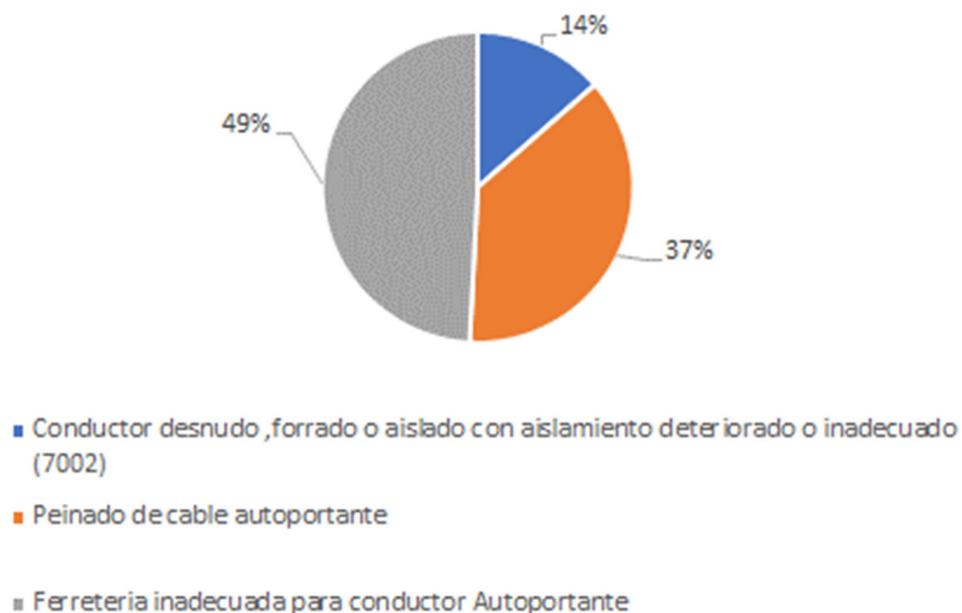
Figura 16. Estado situacional del conductor autoportante

situacional de este en el recorrido de la línea eléctrica la cual suministra el servicio eléctrico a los usuarios finales. En la Figura 16, podemos observar que para el conductor autoportante tomamos tres aspectos en su inspección, la ferretería inadecuada para conductor autoportante está constituido por un 44%, esta consta de ferretería que no es aplicable para la utilización en conductor autoportante. En un 37% el peinado de conductor autoportante el cual señala explícitamente a fines de línea que se encuentran deshebrados y no cumpliendo la forma uniforme del conductor autoportante y finalmente consideramos un 14% los tramos de conductores que no cuentan con el recubrimiento aislante o se encuentran deteriorados, exponiendo a un cortocircuito de la red eléctrica y dejando sin suministro eléctrico a los usuarios de la Junta Vecinal las Bugarvillas.

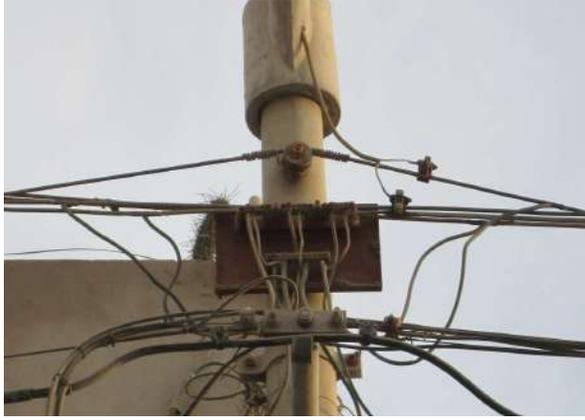
FIGURA A-1 LUGAR: SED D-1447/1-04 OBSERVACIONES: Caja de acometida sin tapa de protección	FIGURA A-2 LUGAR: SED D-1447/3-10 OBSERVACIONES: Caja de acometida con tapa a punto de desprenderse, abierta y oxidado

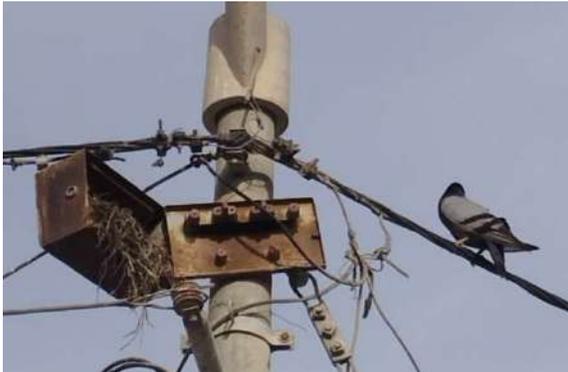
FIGURA A-3 LUGAR: SED D-1427/2-25 OBSERVACIONES: Caja de acometida con anidamiento en su interior.	FIGURA A-4 LUGAR: SED D-1446/2-05 OBSERVACIONES: Caja de acometida con cortocircuito ocasionado por anidamiento de aves en su interior

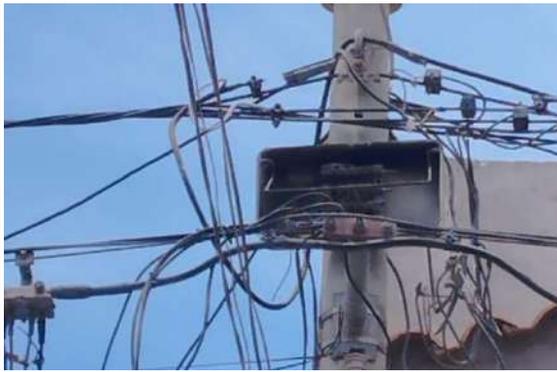
Registro fotográfico de cajas de acometida con nido de aves en su interior y caja de derivación que salió fuera de servicio por un corto circuito producido en su interior.

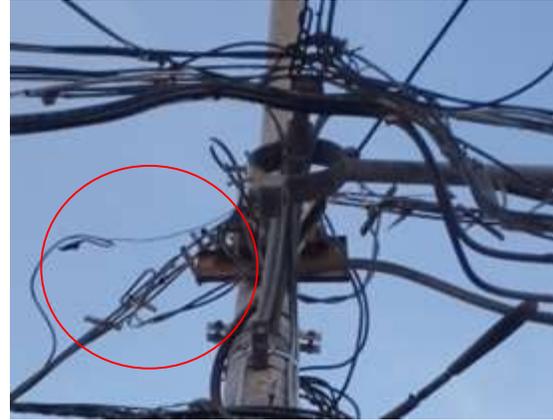
**FIGURA A-6****LUGAR:** SED D-1427/2-06**OBSERVACIONES:** Caja de acometida sin tapa de protección

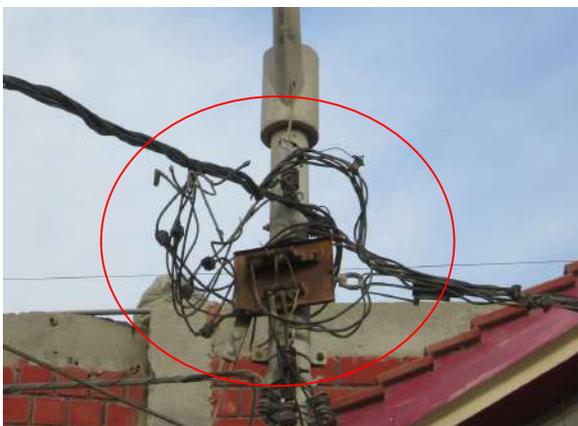
**FIGURA A-7****LUGAR:** SED D-1447/1-09**OBSERVACIONES:** Caja de acometida sin tapa de protección

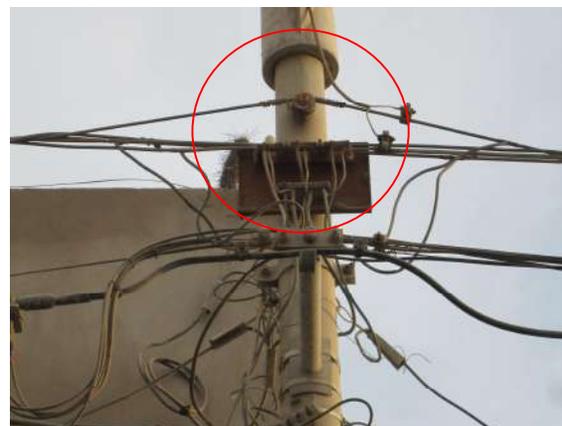
**FIGURA A-8****LUGAR:** SED D-1447/1-04**OBSERVACIONES:** Ferretería inadecuada para conductor autoportante

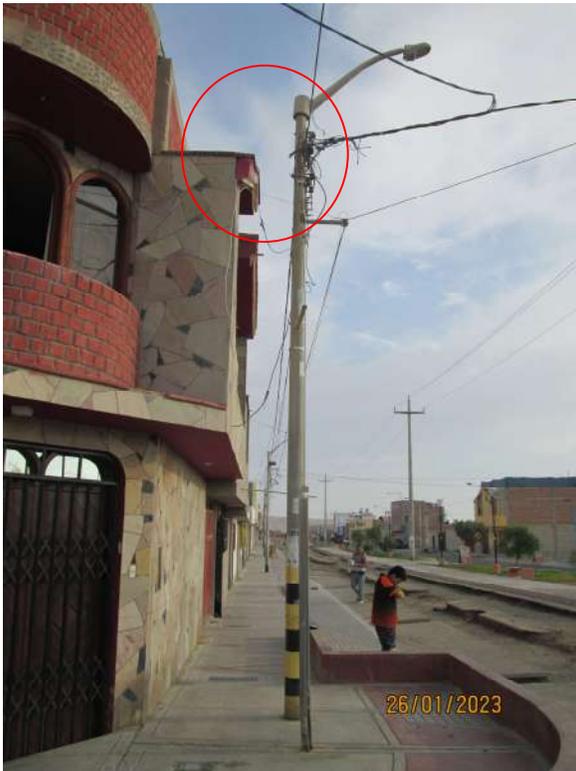
FIGURA A-9
LUGAR: SED D-1447/1-09
OBSERVACIONES: Conductor incumple DMS horizontal a edificación

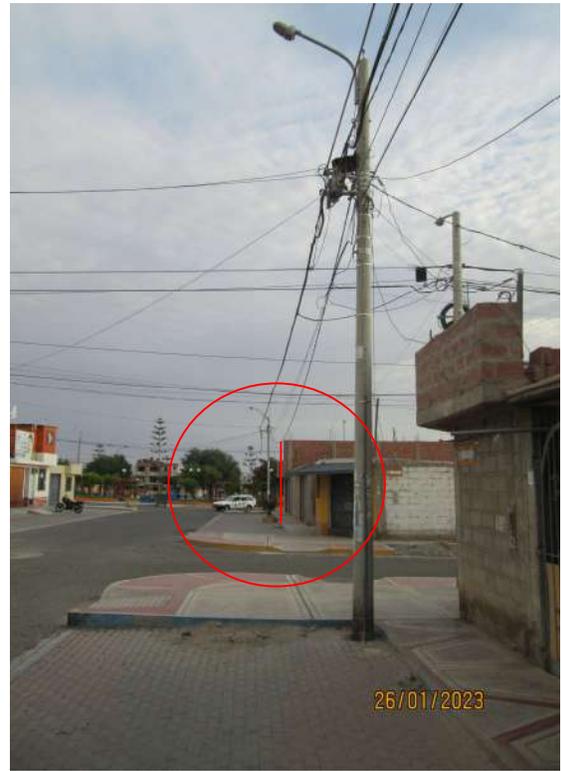
FIGURA A-10
LUGAR: Vano SED D-1447/3-14 a 3-08
OBSERVACIONES: Conductor incumple DMS vertical con respecto al suelo

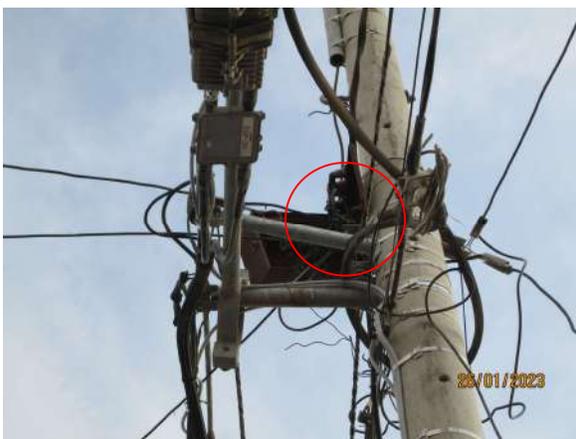
FIGURA A-11
LUGAR: SED D-1447/3-14
OBSERVACIONES: DMS con respecto a red de telecomunicaciones

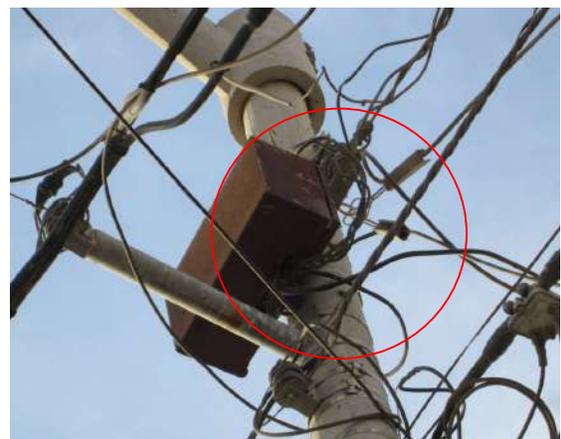
FIGURA A-12
LUGAR: SED D-1447/2-05
OBSERVACIONES: DMS con respecto a red de telecomunicaciones.

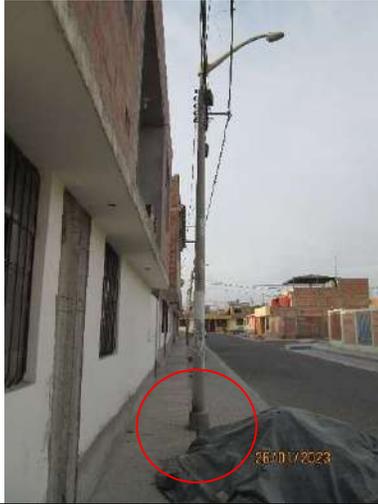
FIGURA A-13
LUGAR: SED D-1427/3-07
OBSERVACIONES: Poste en mal estado de conservación o inapropiado para función de apoyo (6002)

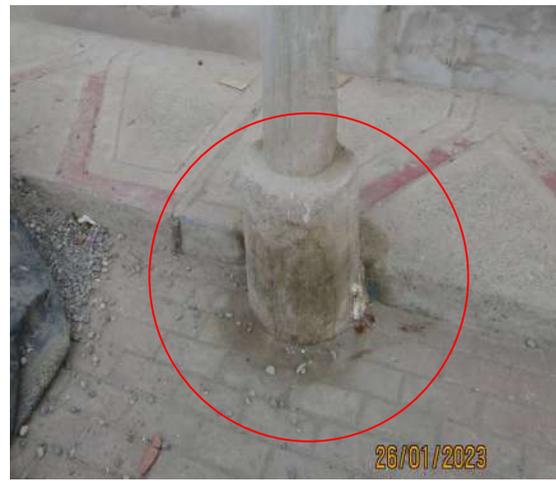
FIGURA A-14
LUGAR: SED D-1427/3-07
OBSERVACIONES: Poste en mal estado de conservación o inapropiado para función de apoyo (6002)

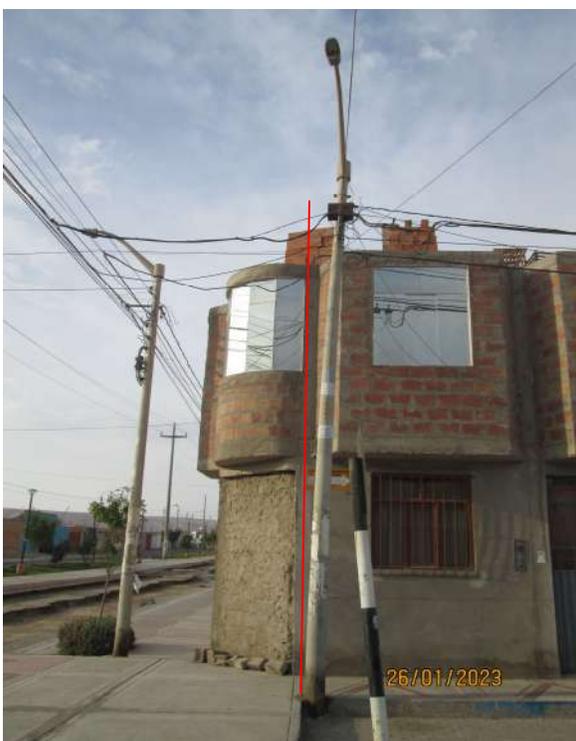
FIGURA A-15
LUGAR: SED D-1447/2-05
OBSERVACIONES: Poste inclinado más de 5° o con deficiencias en la cimentación (6004)

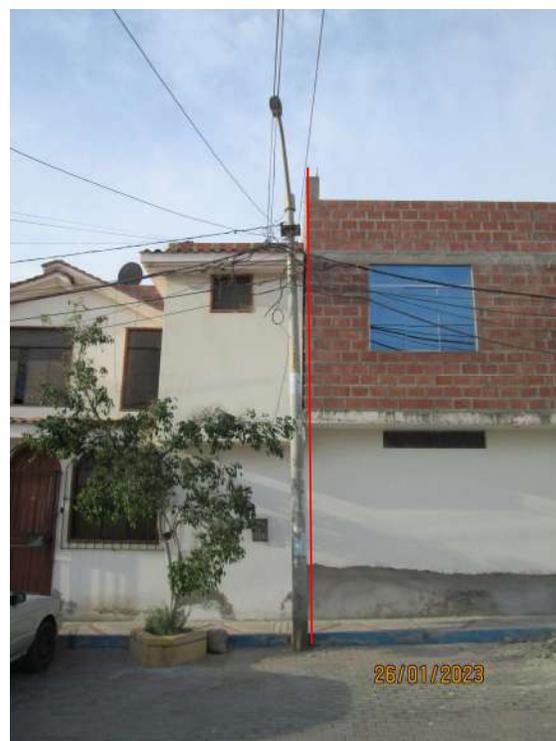
FIGURA A-16
LUGAR: SED D-1447/2-06
OBSERVACIONES: Poste inclinado más de 5° o con deficiencias en la cimentación (6004)

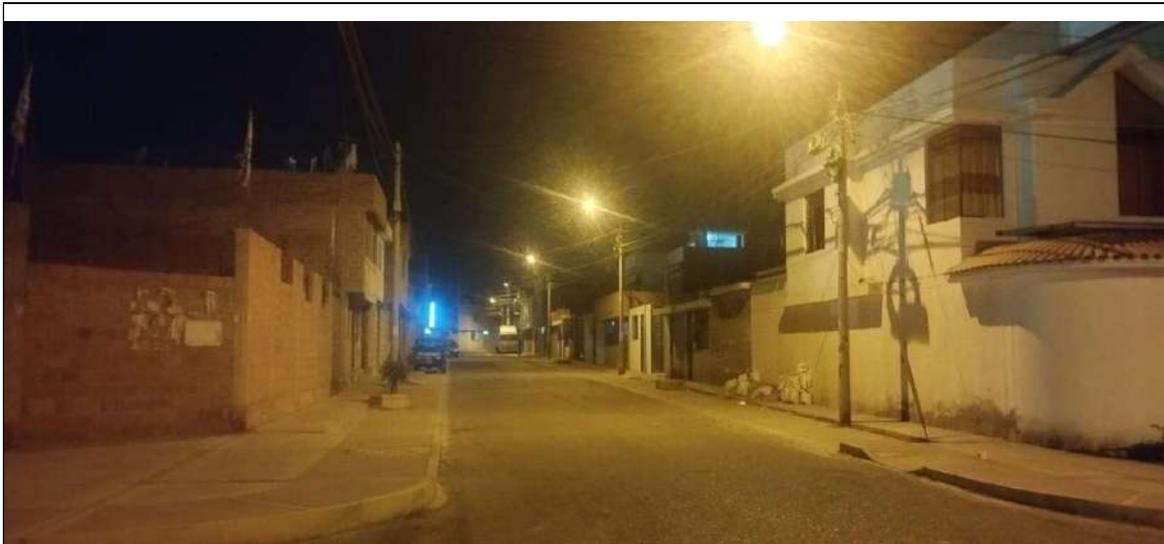
FIGURA A-17

OBSERVACIONES: Alumbrado de vapor de sodio Funcionando

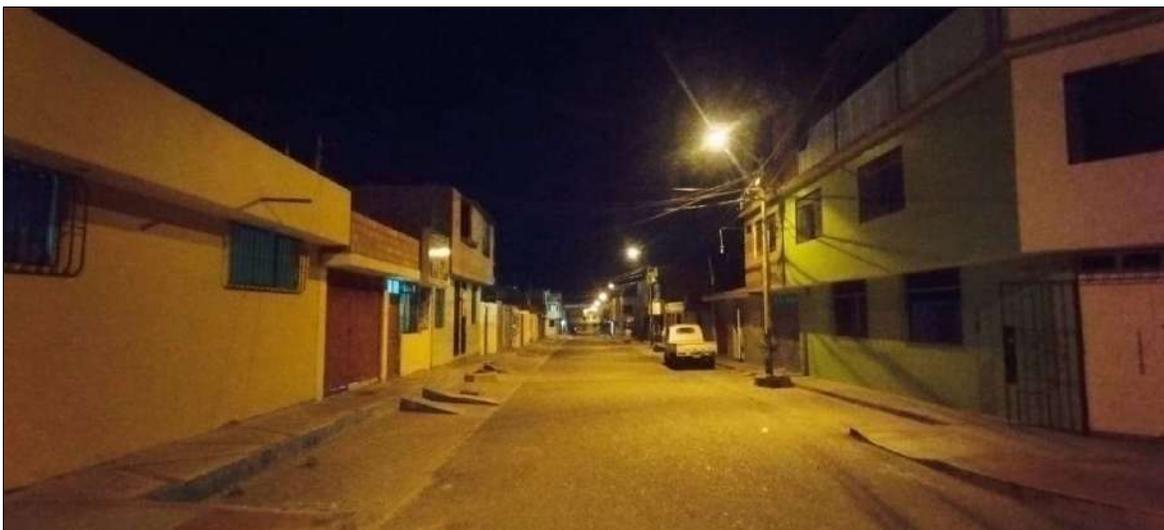
FIGURA A-18

OBSERVACIONES: Alumbrado de vapor de sodio Funcionando
