**Uso del método PCI para la evaluación patológica del pavimento flexible entre el km 71+000 al km 76+000 de la vía Morropón que da acceso al centro poblado de Piedra del Toro, Piura**

TESIS PARA OBTENER EL TÍTULO PROFESIONAL DE:

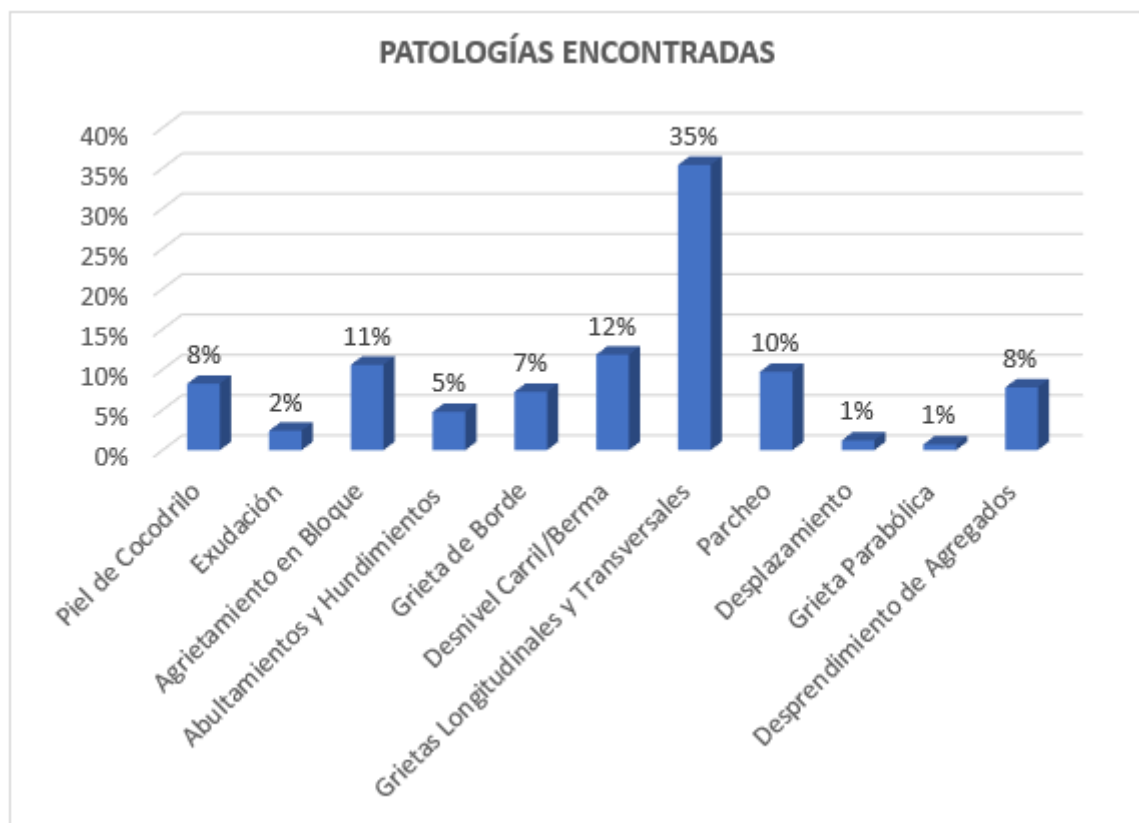
**Figura 4.** Patologías encontradas

Con respecto a la figura 4, la patología con incremento de densidad son las grietas longitudinales y transversales, teniendo un 35% y las de menor densidad son las grietas parabólicas y desplazamiento en la carpeta asfáltica del pavimento.

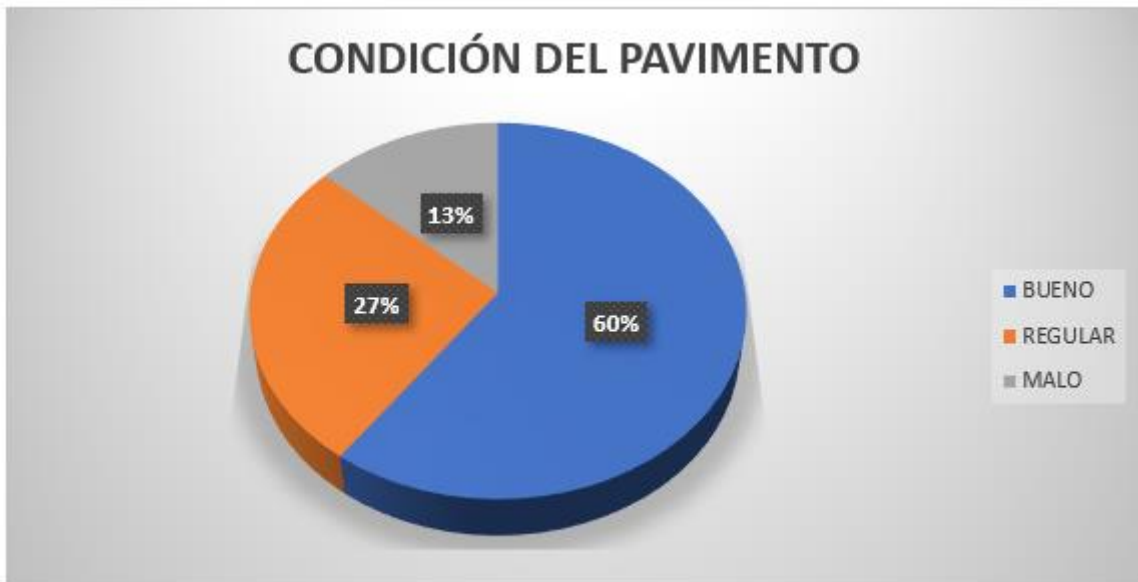
**Figura 5.** Condición del pavimento

Con respecto a la figura 5, se demuestra que el pavimento en estudio presenta un 60% de condiciones buenas, un 27% de condición regular y un 13% de mal estado.

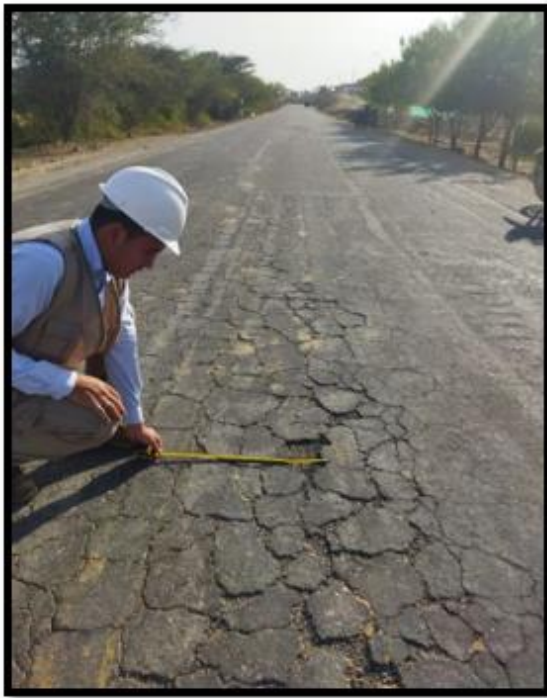
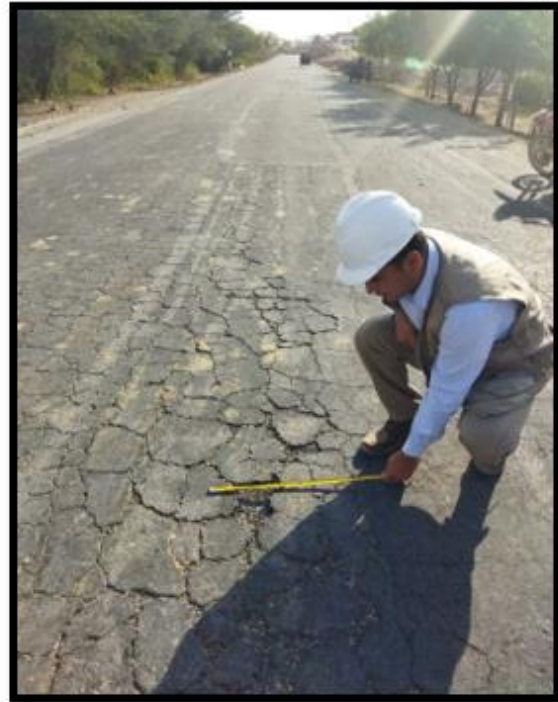
Foto N° 01. Toma fotográfica de la falla Tipo piel de cocodrilo al pavimento asfáltico.

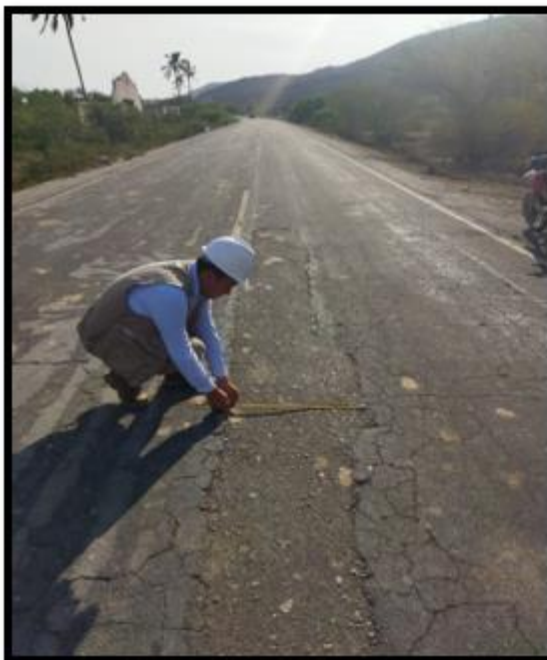
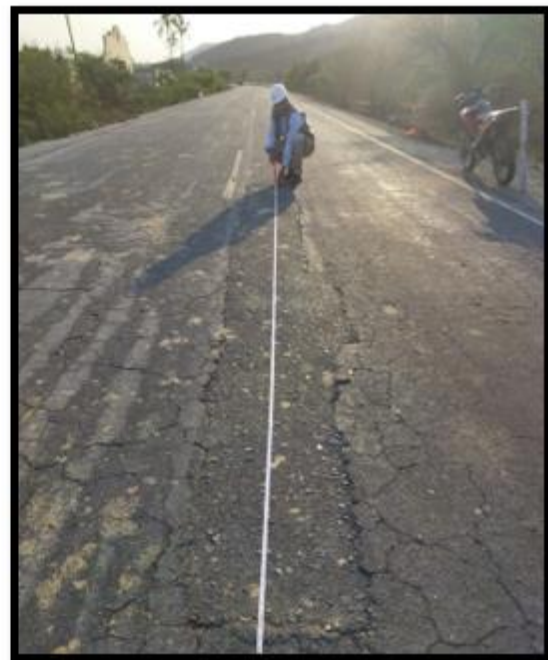
Foto N° 02. Toma fotográfica de la falla Tipo parcheo sobre el pavimento asfáltico.

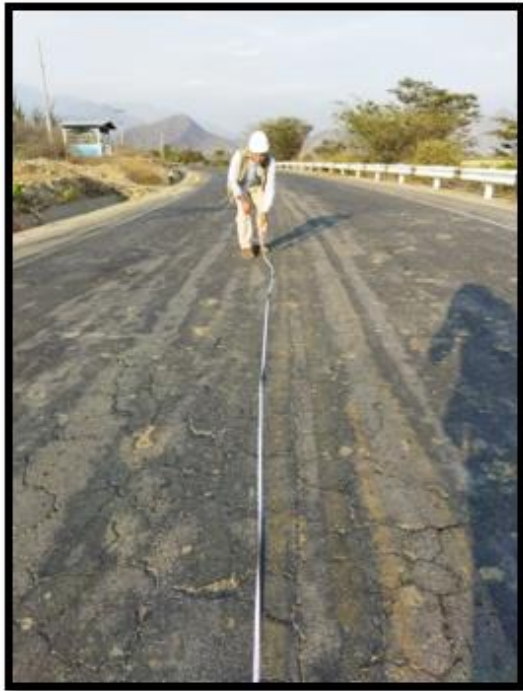
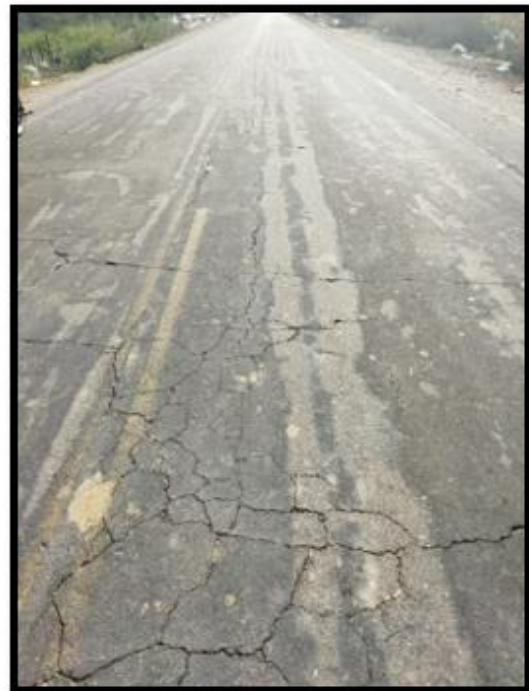
Foto N° 03. Toma fotográfica de la falla Tipo grieta de borde en el pavimento en estudio.

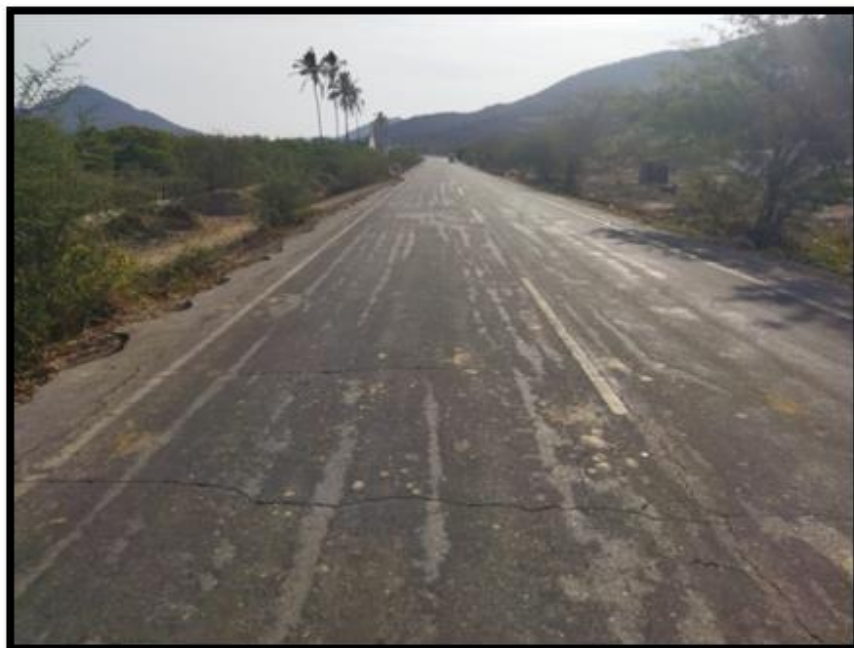
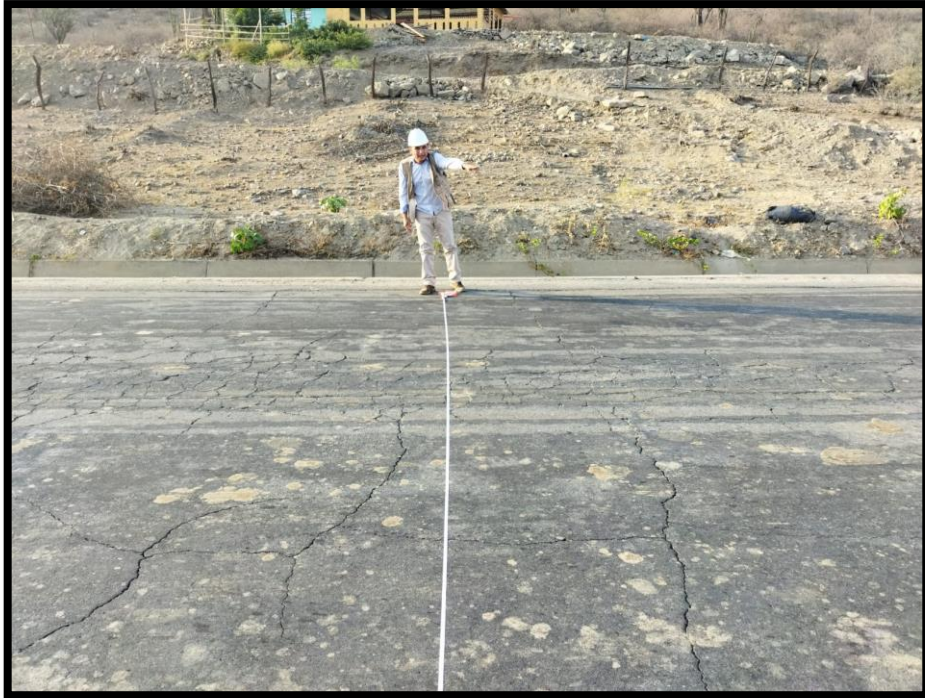
Foto N° 04. Toma fotográfica de la falla Tipo grietas longitudinales y transversales en el pavimento en estudio.

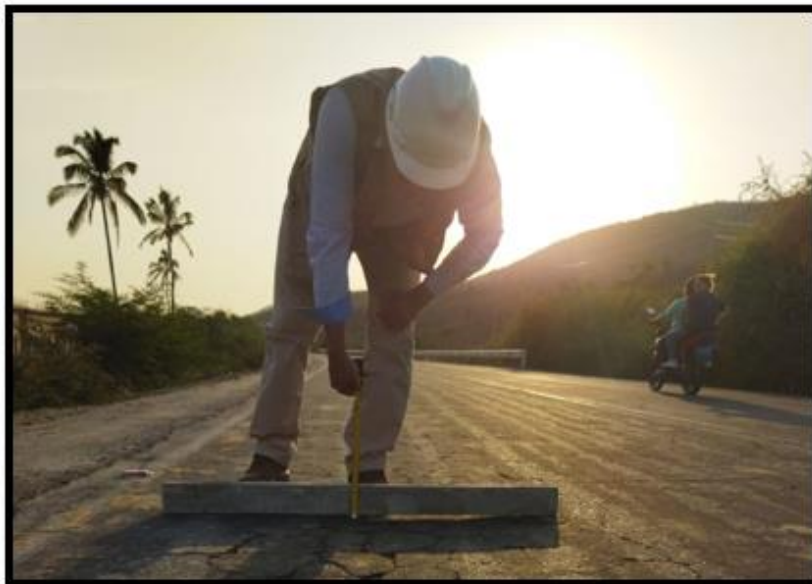
Foto N° 05. Toma fotográfica de la falla Tipo Abultamiento y Hundimiento en el pavimento en estudio.

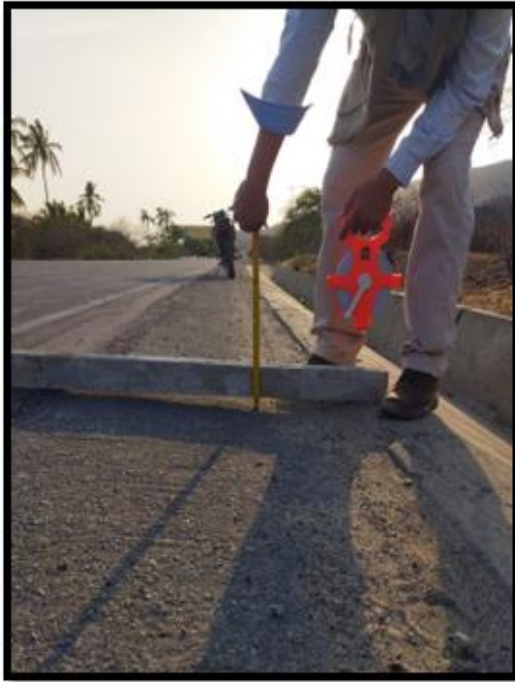
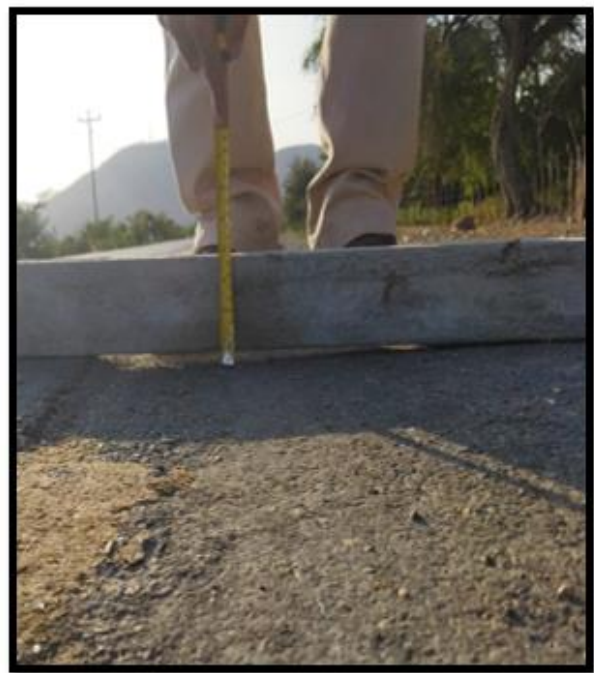
Foto N° 06. Toma fotográfica de la falla Tipo Depresión en el pavimento en estudio.
