UNIVERSIDAD CÉSAR VALLEJO

Uso del método PCI para la evaluación patológica del pavimento flexible entre el km 71+000 al km 76+000 de la vía Morropón que da acceso al centro poblado de Piedra del Toro, Piura

Ingeniero Civil

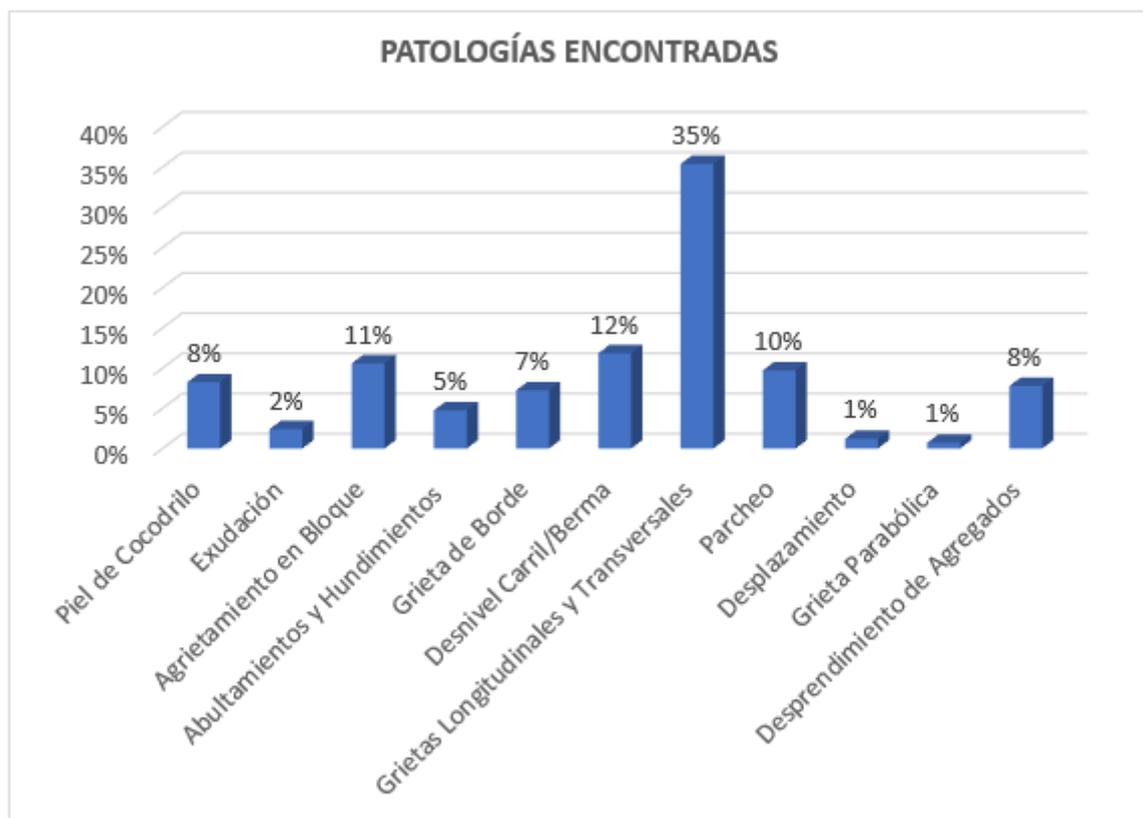
Figura 4. Patologías encontradas

Con respecto a la figura 4, la patología con incremento de densidad son las grietas longitudinales y transversales, teniendo un 35% y las de menor densidad son las grietas parabólicas y desplazamiento en la carpeta asfáltica del pavimento.

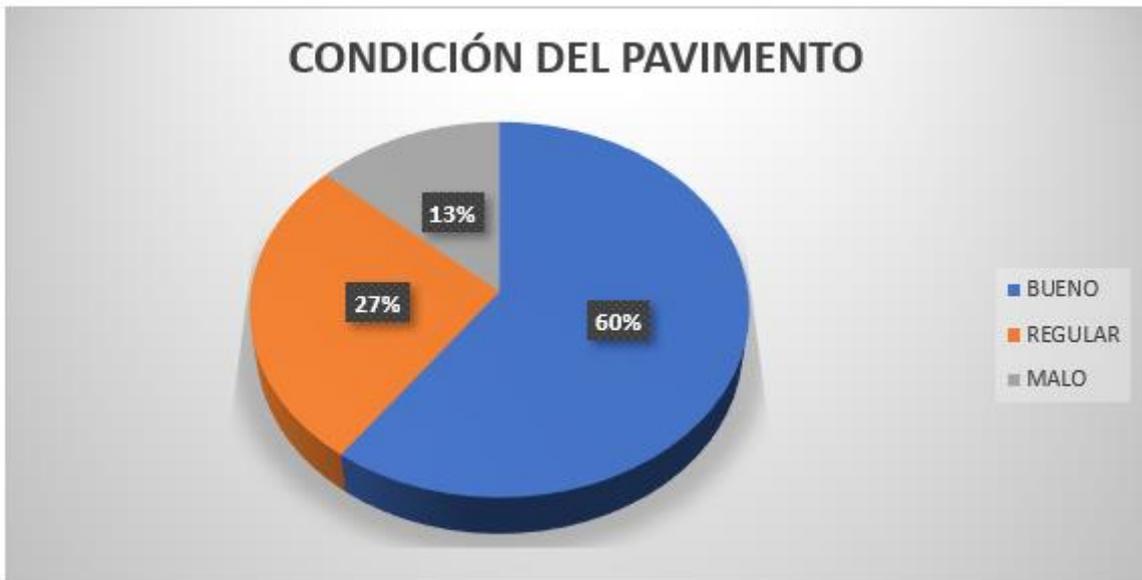
Figura 5. Condición del pavimento

Con respecto a la figura 5, se demuestra que el pavimento en estudio presenta un 60% de condiciones buenas, un 27% de condición regular y un 13% de mal estado.

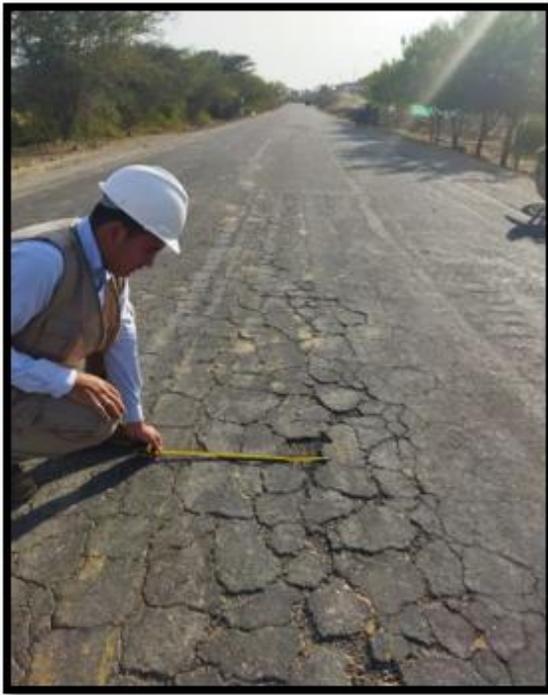
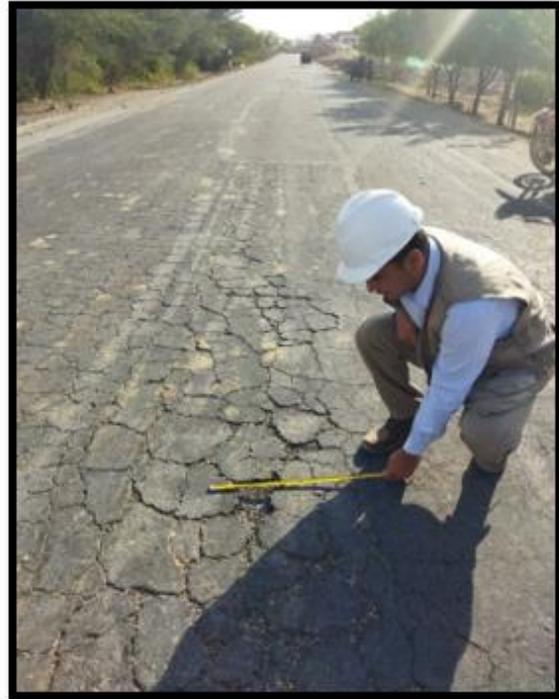
Foto N° 01. Toma fotográfica de la falla Tipo piel de cocodrilo al pavimento asfáltico.

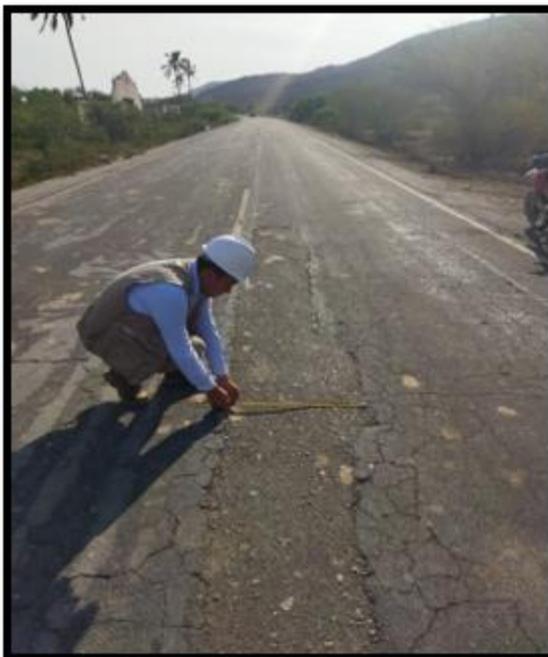
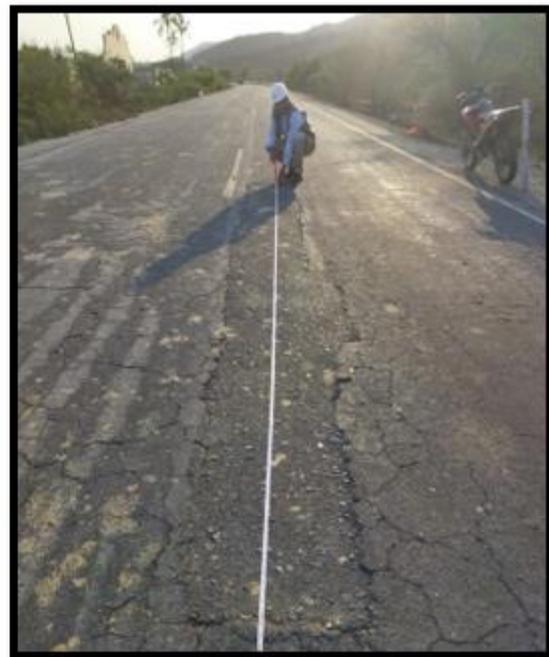
Foto N° 02. Toma fotográfica de la falla Tipo parcheo sobre el pavimento asfáltico.

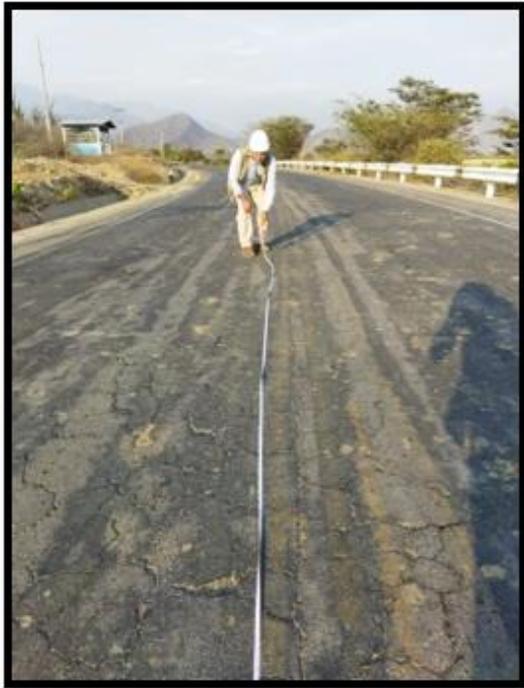
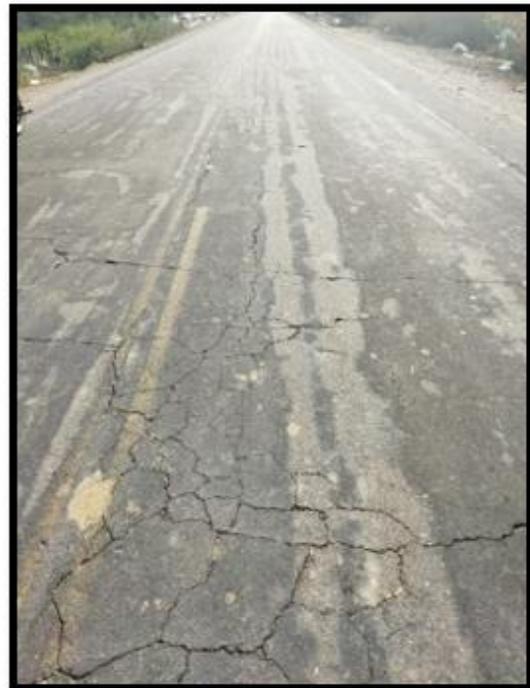
Foto N° 03. Toma fotográfica de la falla Tipo grieta de borde en el pavimento en estudio.

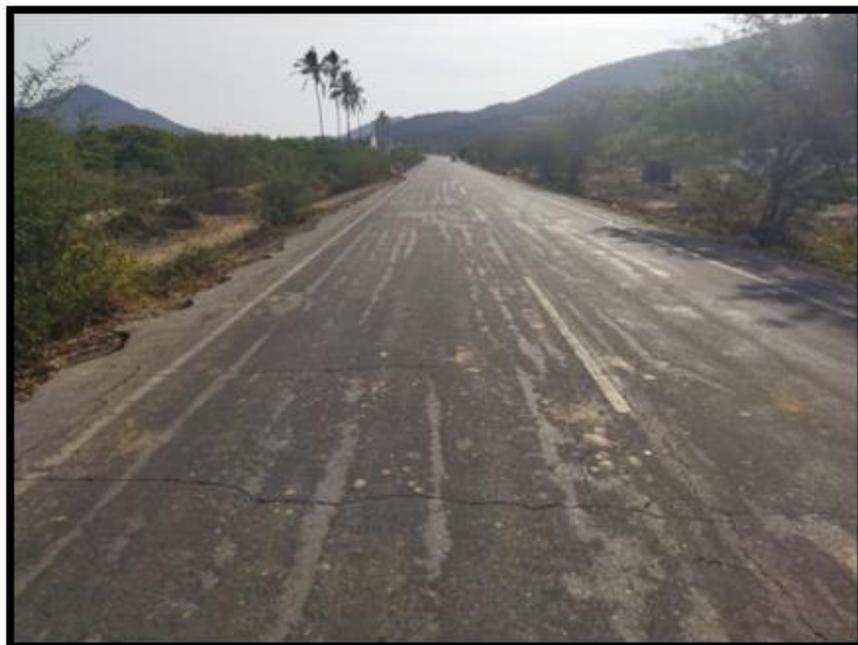
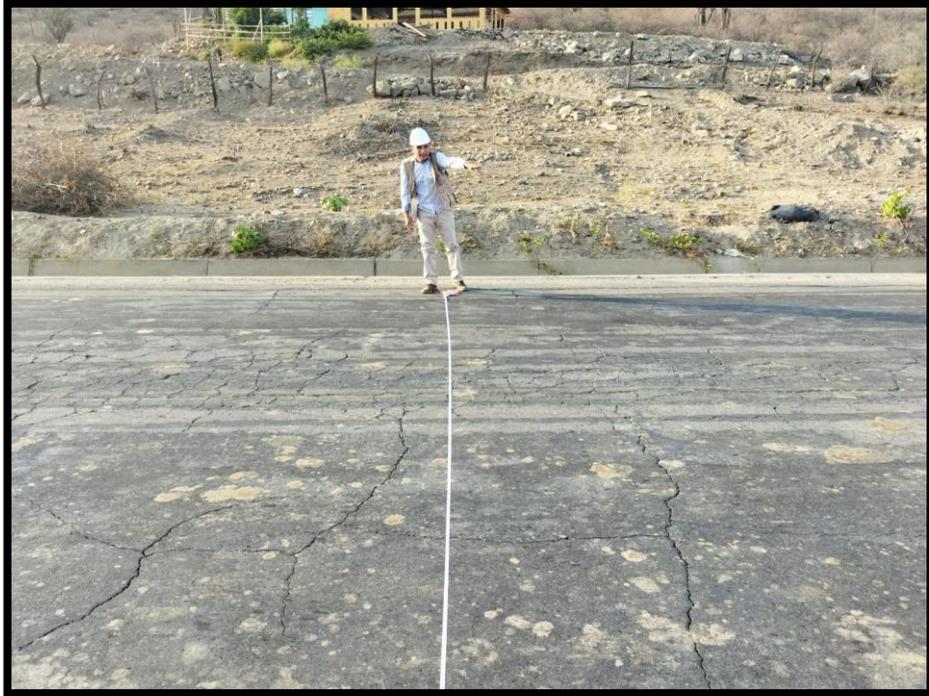
Foto N° 04. Toma fotográfica de la falla Tipo grietas longitudinales y transversales en el pavimento en estudio.

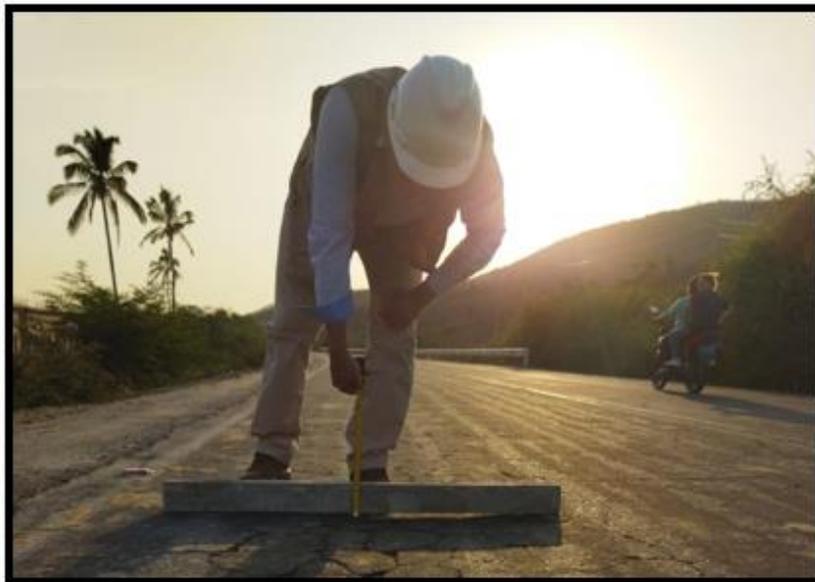
Foto N° 05. Toma fotográfica de la falla Tipo Abultamiento y Hundimiento en el pavimento en estudio.

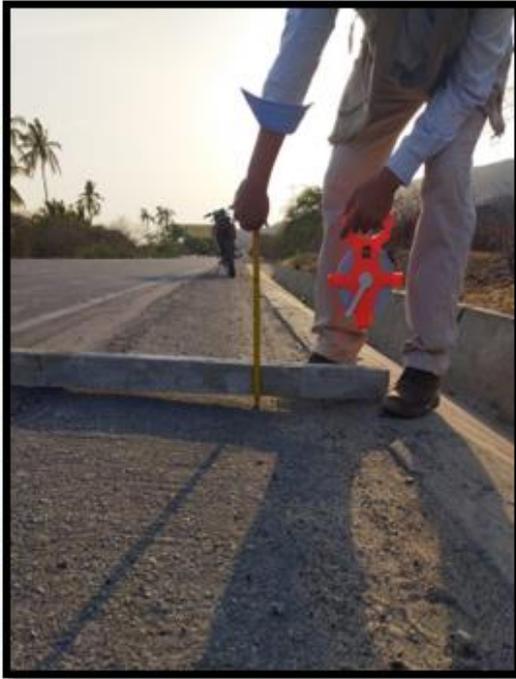
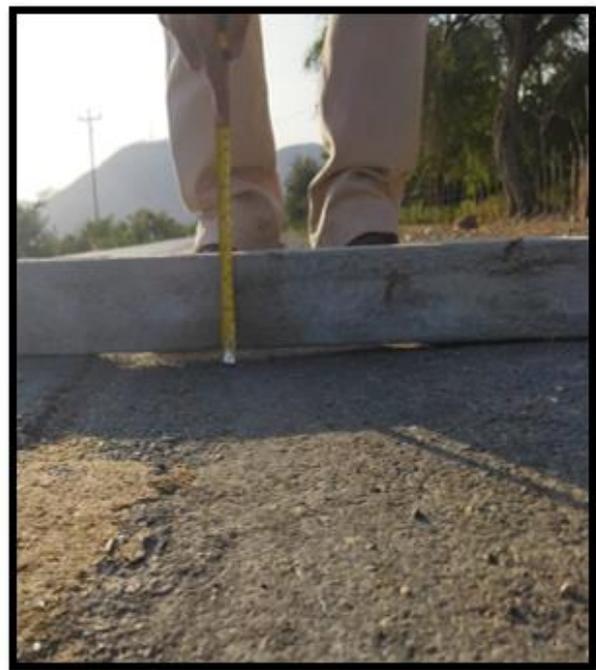
Foto N° 06. Toma fotográfica de la falla Tipo Depresión en el pavimento en estudio.
