**Análisis de las patologías en el pavimento flexible en la
Calle Ayacucho del distrito de Chulucanas- Piura. 2022**

TESIS PARA OBTENER EL TÍTULO PROFESIONAL DE:
Ingeniera Civil

Valladolid Gutierrez, Delia Gabriela (orcid.org/0000-0001-7373-154X)

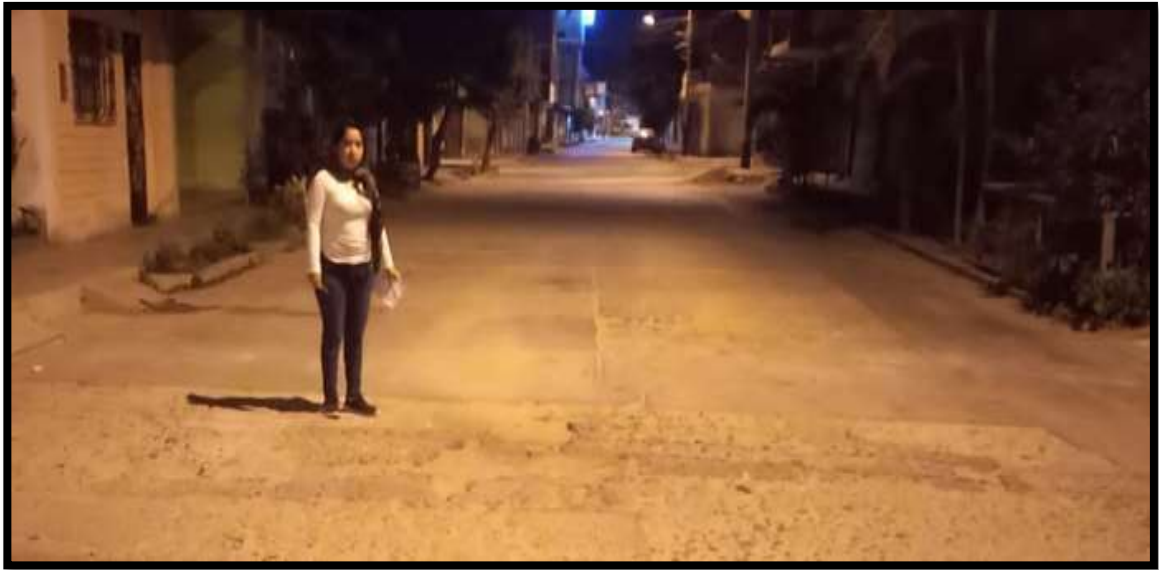
Estado Actual del Pavimento.

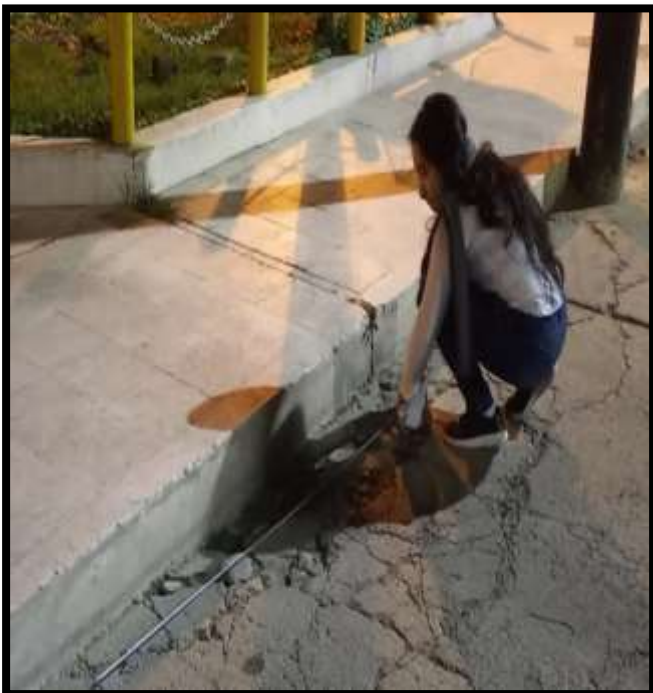
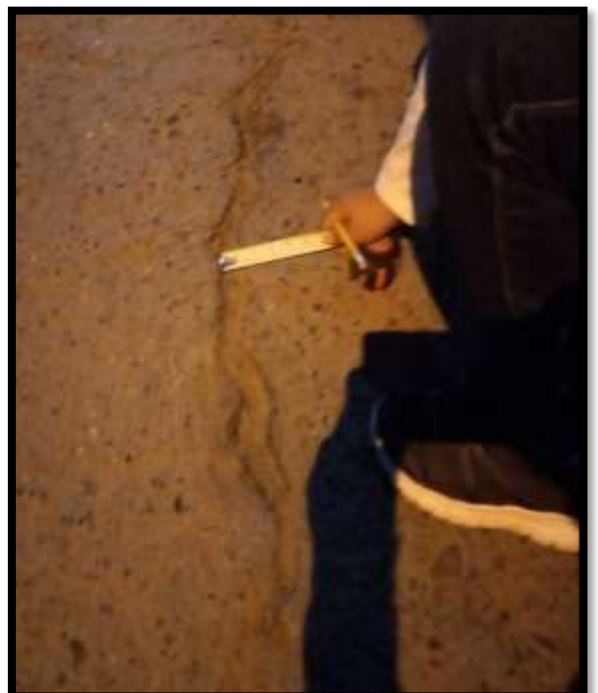
- Fisuras de borde. – Este tipo de daño se ve agravado por las cargas de tráfico y se produce por la debilidad del suelo o de suelos que se encuentran ubicados en lugares muy próximos al borde de los pavimentos. M.T.C (2013)

Pavimento Dañado: - Fallas de Grietas de Borde.

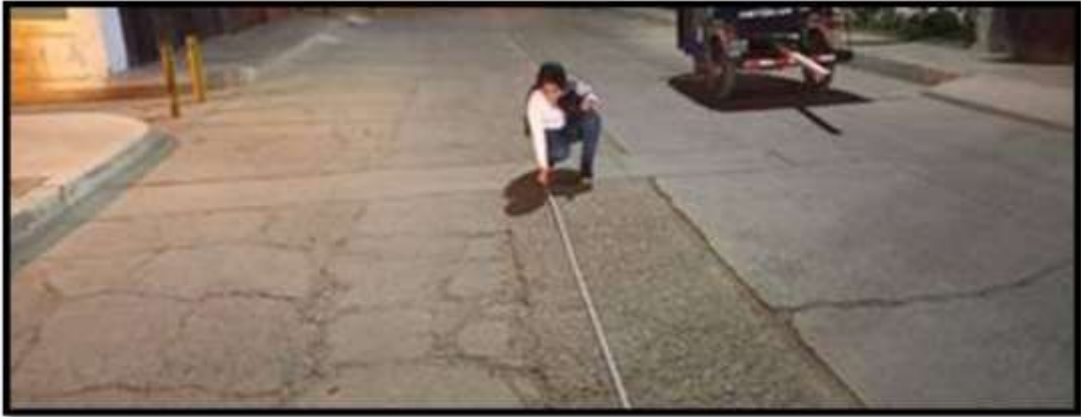
- Piel de cocodrilo. - Es el conjunto de fallas relacionadas, se representan de una forma polígono irregular con una longitud variable de 0,5 m de lado. MINISTERIO DE TRANSPORTES Y COMUNICACIONES, (2013)

Pavimento Dañado: - Piel de Cocodrilo.

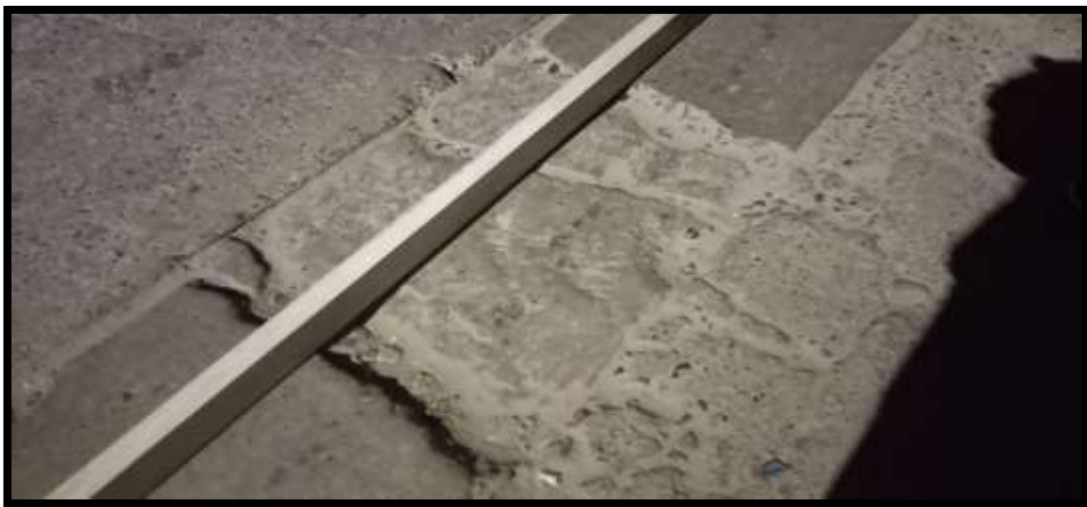
- Abultamiento y hundimientos. –Suele aparecer como una onda discreta en un área particular y también se manifiesta como una onda escalonada; el motivo de su aparición es la falta de congelación, provocada por la arcilla expandida.

Pavimento Dañado: - Hundimiento.

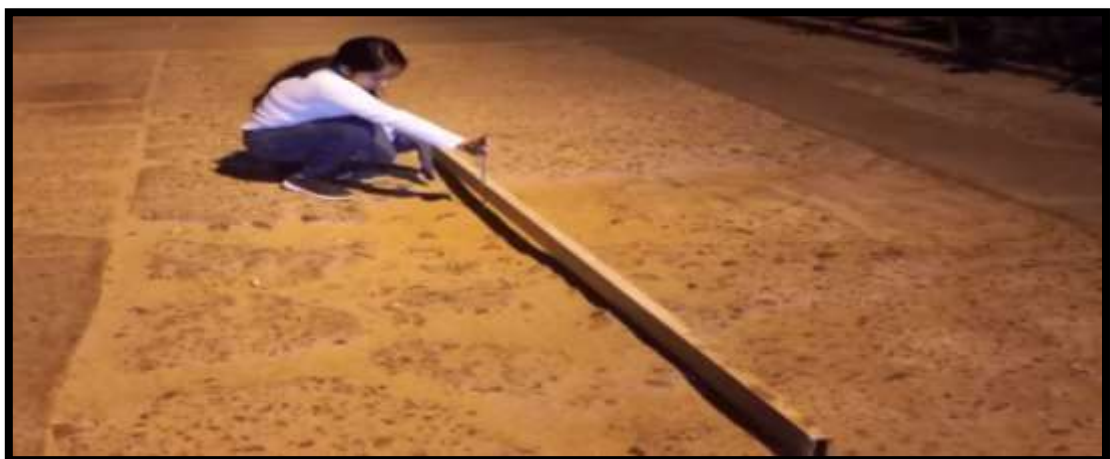
Pavimento Dañado: - Desprendimiento de Agregados.
