UNIVERSIDAD CÉSAR VALLEJO

**Evaluación de fallas superficiales con drone y mejoramiento con lignina
de la mezcla asfáltica del pavimento flexible, Avenida Bertello, Callao
2023**

**TESIS PARA OBTENER EL TÍTULO PROFESIONAL DE:
Ingeniero Civil**

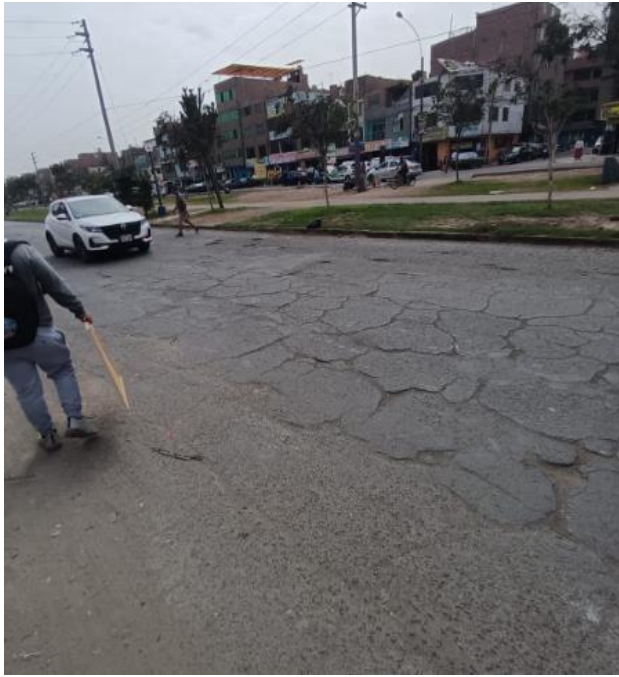
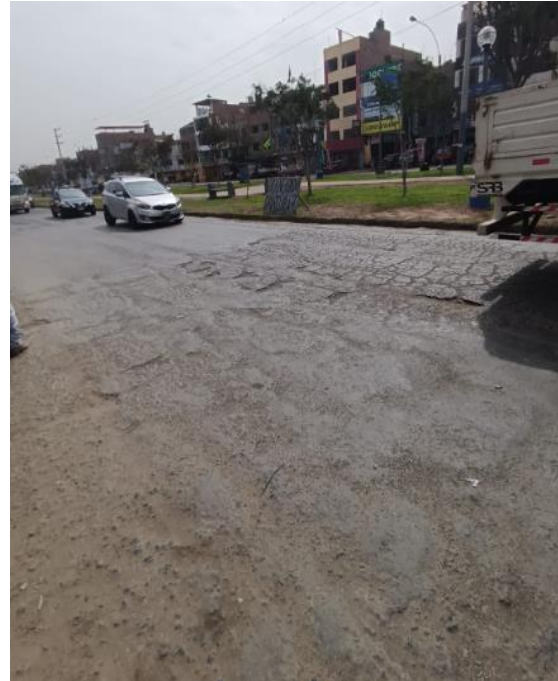
Figura 22 y 23. Fallas encontradas en campo

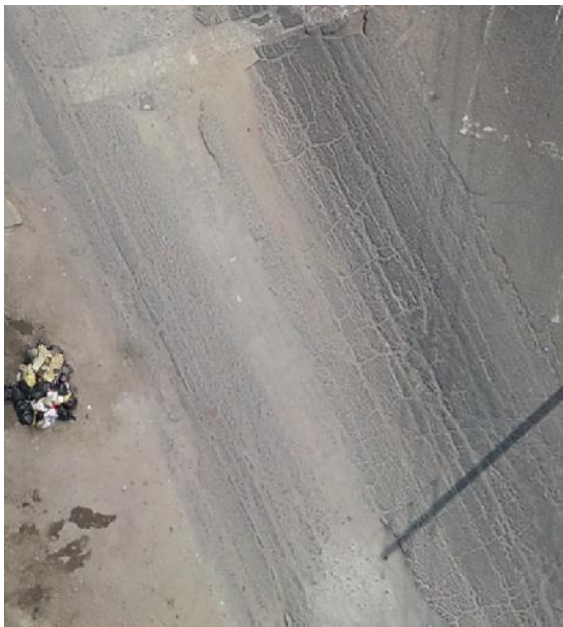
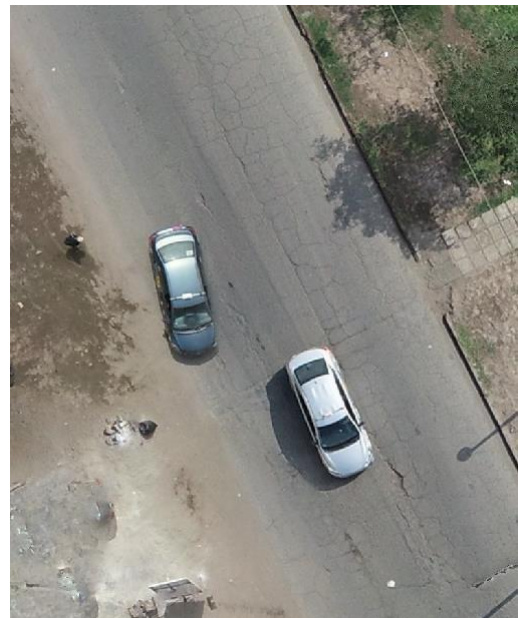
Figura 24 y 25. Fallas encontradas mediante el vuelo de dron

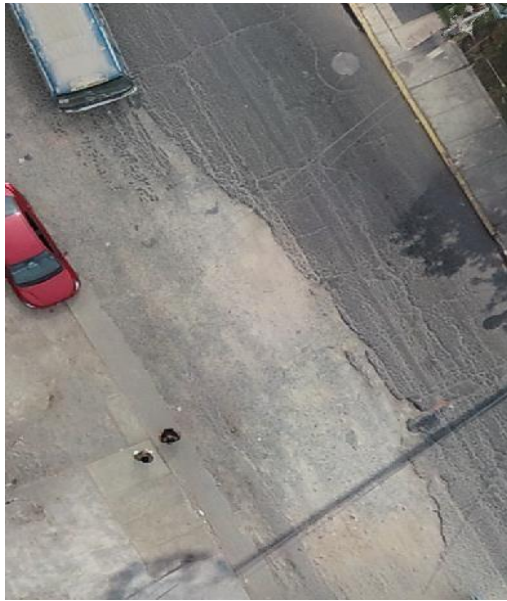
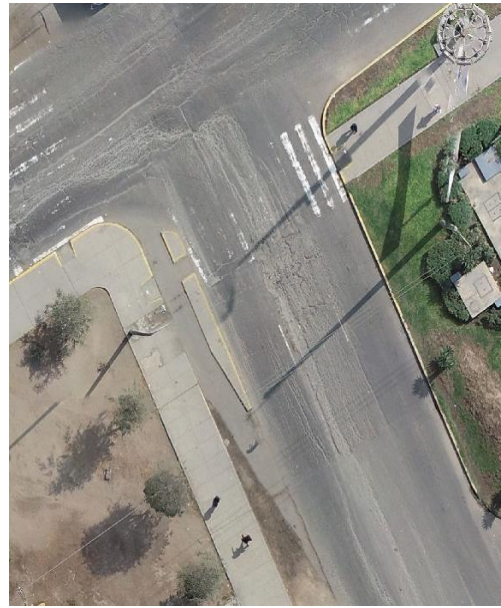
Figura 27 y 28. Pavimento en grado de severidad alto visualizado desde el drone

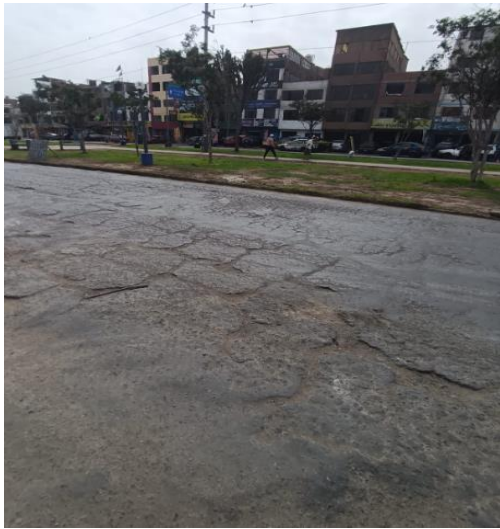
Figura 32. Huecos y grietas en bloque

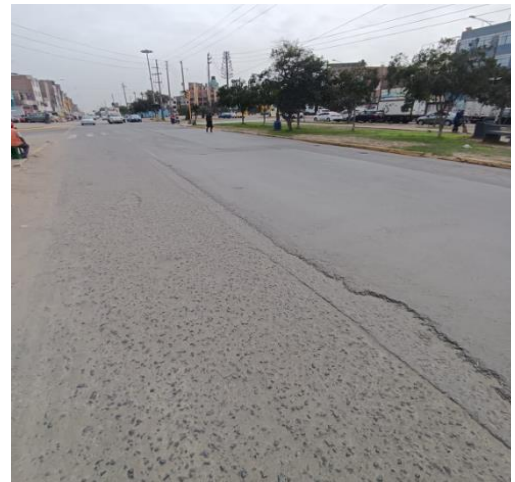
Figura 33. Grieta de borde

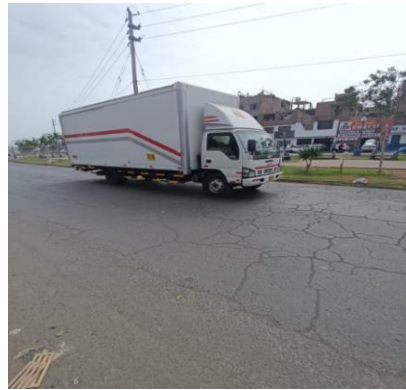
Imagen 14. Falla grieta en bloques

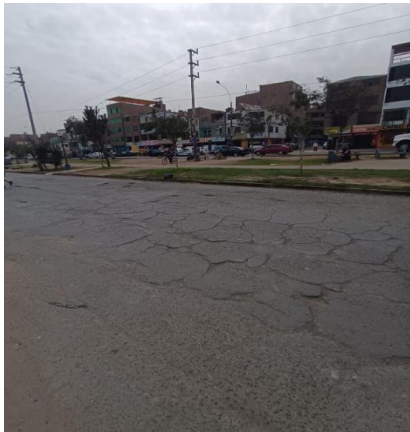
Imagen 15. Huecos en el pavimento flexible

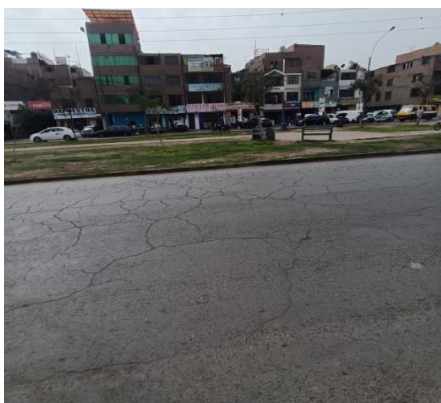
Imagen 19. Falla de piel de cocodrilo

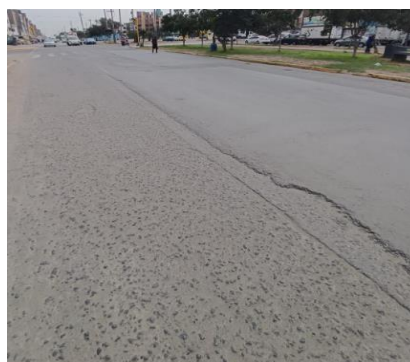
Imagen 20. Grietas en bloque y grieta de borde

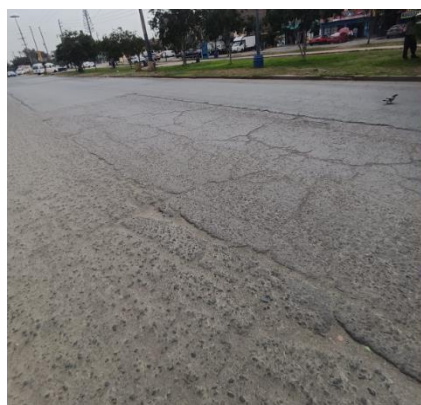
Imagen 21. Falla de grietas en bloque, piel de cocodrilo

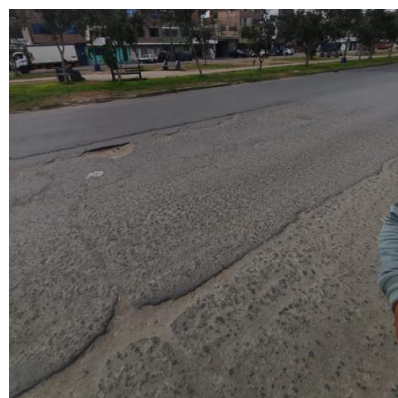
Imagen 22. Parches, desprendimiento y huecos

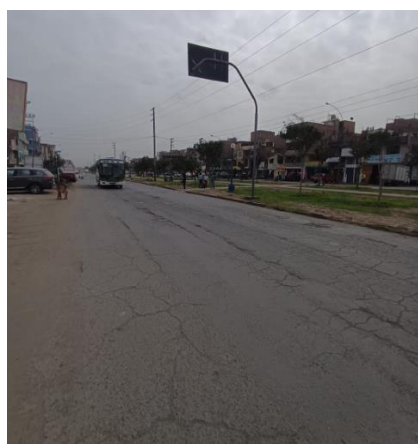
Imagen 23. Falla de piel de cocodrilo

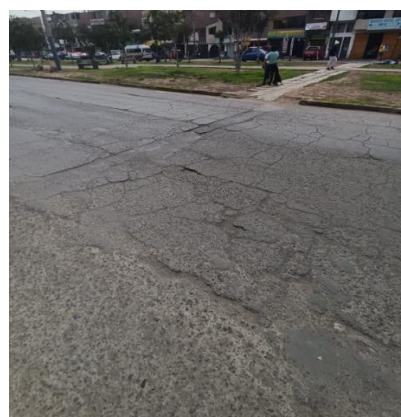
Imagen 24. Grietas en bloque, piel de cocodrilo y huecos

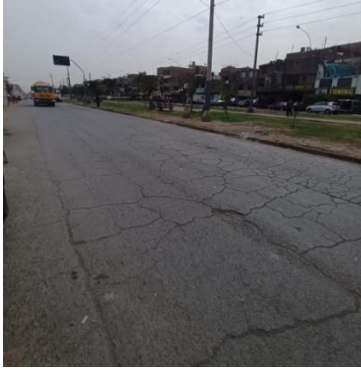
Imagen 25. Falla de piel de cocodrilo

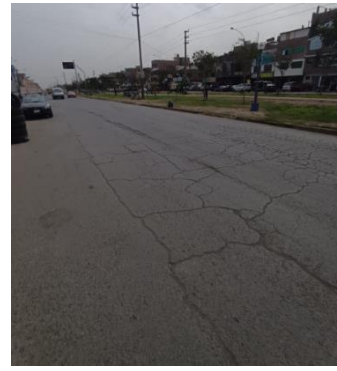
Imagen 26. Falla de piel de cocodrilo y brietas en bloques

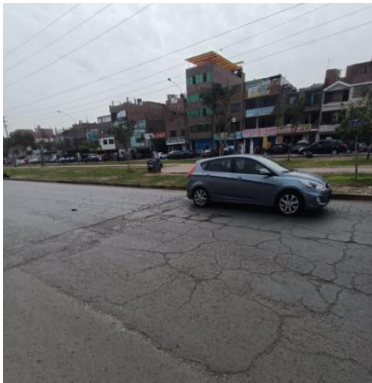
Imagen 27. Tránsito vehicular en pavimento flexible con piel de cocodrilo

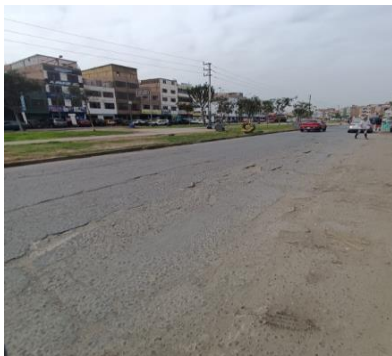
Imagen 29. Presencia de huecos, grietas longitudinales

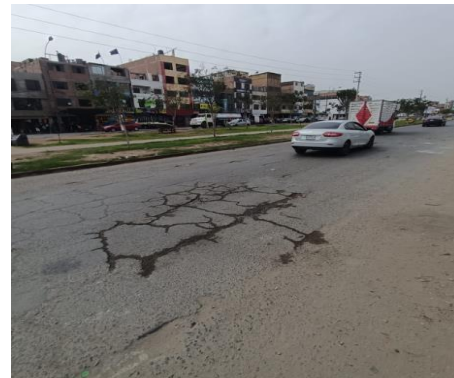
Imagen 30. Falla de piel de cocodrilo

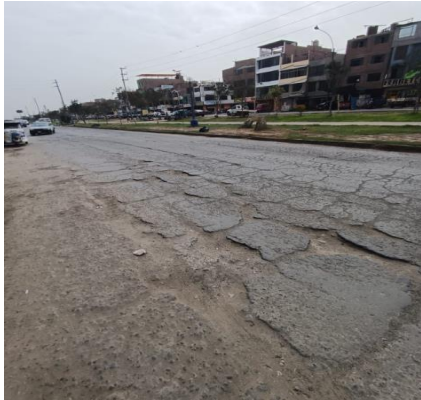
Imagen 31. Presencia de grietas en bloques, huecos, desprendimiento

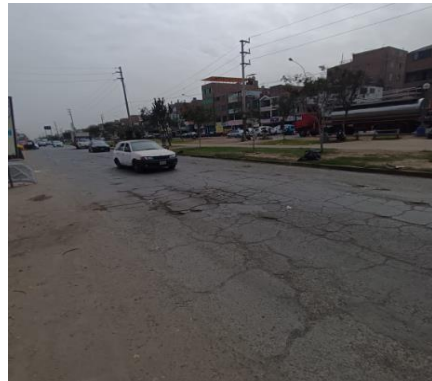
Imagen 32. Presencia de huecos y grietas en pavimento durante tránsito vehicular

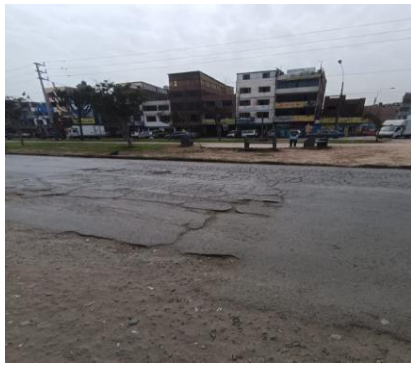
Imagen 33. Desgaste de pavimento

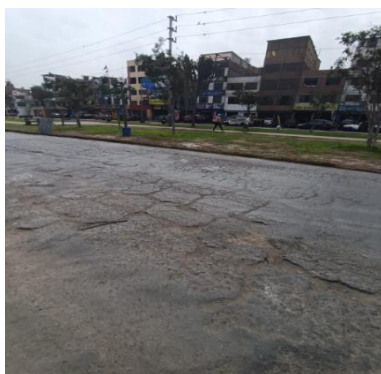
Imagen 35..
Ahuellamiento, desprendimiento, grietas en bloque

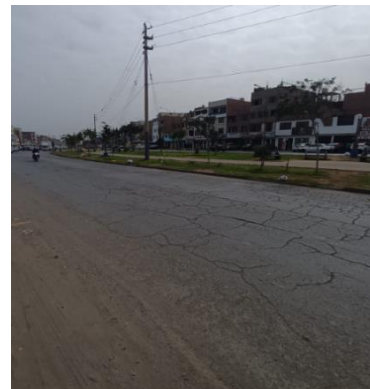
Imagen 36. Tramo de pavimento en encondición regular

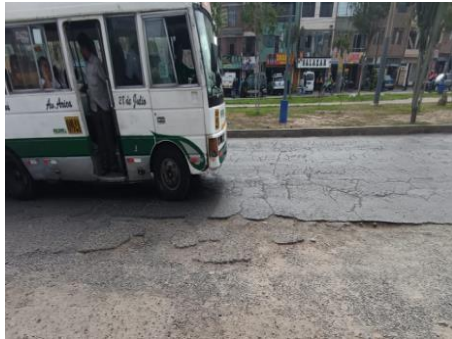
Imagen 39. Tránsito vehicular en fallas de huecos y piel de cocodrilo

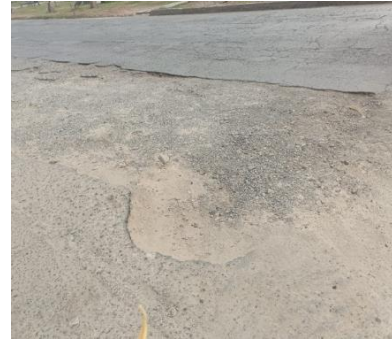
Imagen 40. Falla en el pavimento próximo a ser una falla estructural
