UNIVERSIDAD CÉSAR VALLEJO

**Influencia de la humedad en patologías estructurales del cerco
perimétrico de la IE Libertadores de América del distrito de La
Unión, Piura 2023.**

TESIS PARA OBTENER EL TÍTULO PROFESIONAL DE:

Ingeniero Civil

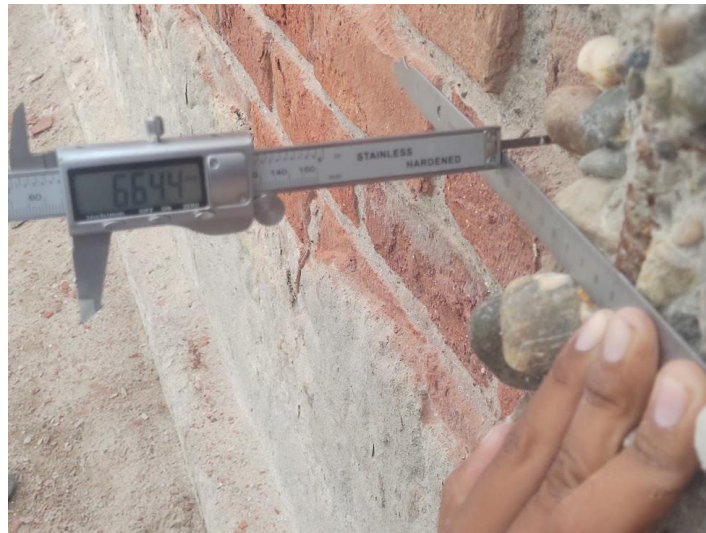
Figura 1. Nivel de erosión y corrosión en cerco perimétrico (Elaboración Propia, 2023)

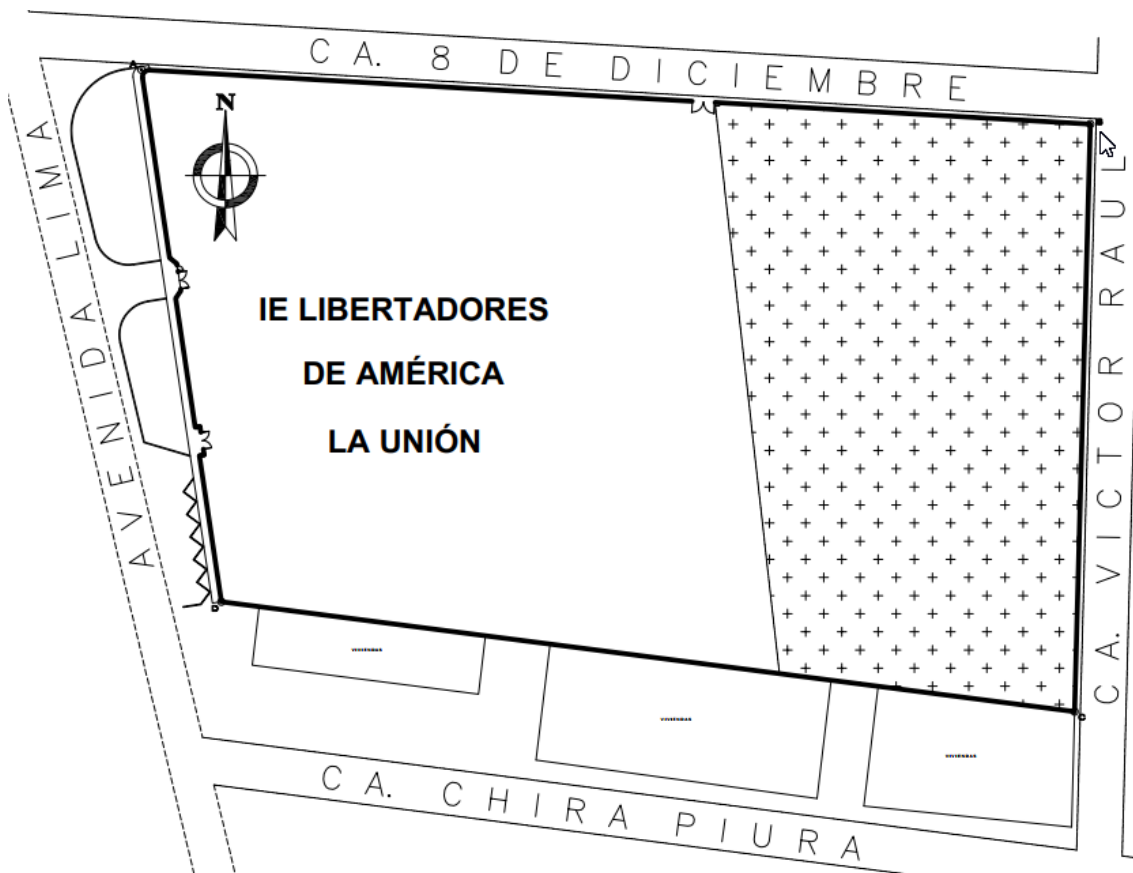
De acuerdo al perfil longitudinal del tramo del cerco perimétrico AB, Calle 08 de diciembre, el nivel alto se encuentra en el vértice A a 14.41 m.s.n.m. y el punto más bajo se encuentra en el vértice B a 13.37 m.s.n.m., tenemos una diferencia de 1.04 m. En el tramo DC, Calle Chira Piura, hay una diferencia de niveles de 0.55m. En la Calle Víctor Raúl, tramo BC no hay diferencia de niveles. De los perfiles longitudinales de los tramos AB, CB, y CD obtenemos el área crítica de acumulación de humedad. Además, la longitud de cerco perimétrico que se ve afectado principalmente por la humedad es de 220.78 m.

Figura 15. Determinación del área crítica de acumulación de humedad (Elaboración Propia, 2023)

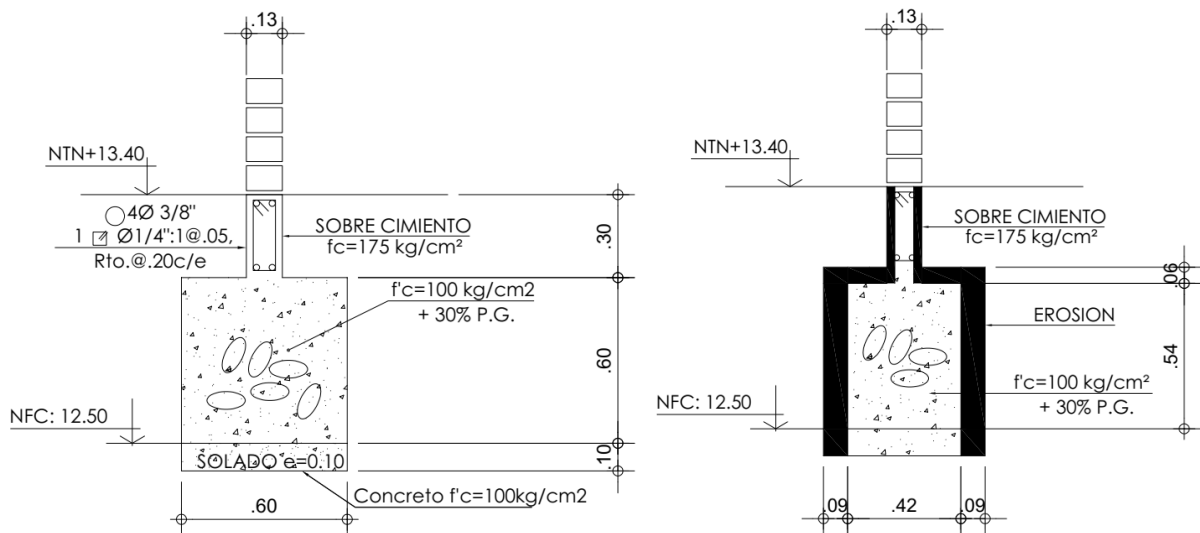
Los suelos predominantes en el área de estudio, especialmente a la profundidad de 0.00 – 3.00m. presentan contenido de sulfatos con rangos > 2000ppm, Así mismo con un alto contenido de humedad natural se consideran de SEVERA Agresividad a los elementos de concreto en las obras proyectadas. Debiendo utilizar concretos de resistencia mínima a los 31 Mpa. En la Cimentación y cemento tipo V ó en todo caso cemento tipo MS mas aditivo Anti salitre é impermeabilizante, para el diseño de concreto en la cimentación o cualquier parte constructiva que tenga contacto directo con el suelo.

Figura 33. Corte Típico BC Cerco perimétrico Cimentación y sobrecimiento Nivel de Erosión (Elaboración Propia, 2023)

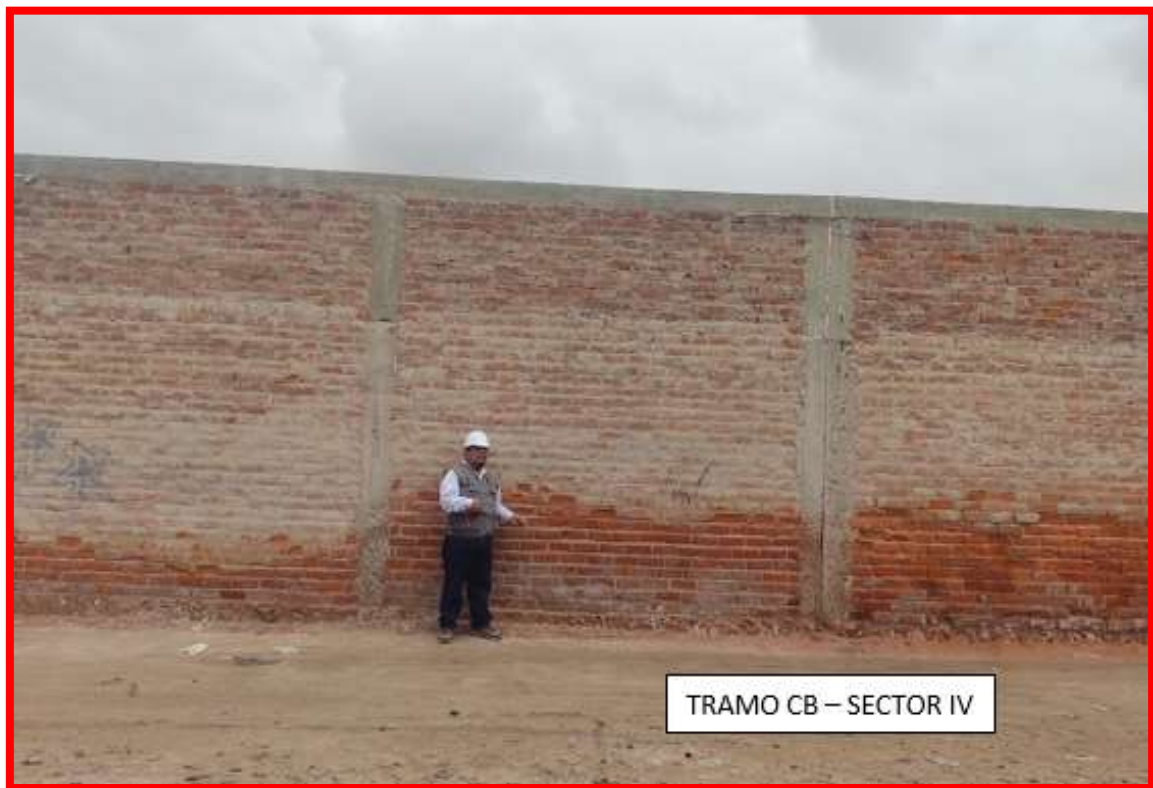
IMAGEN DEL TRAMO

INSPECCIONADO	AGURTO VALDIVIEZO FRANK LEANDRO , PINGO CHUNGA LENIN ERNESTO						LADO : C-B			FECHA: 27 - MAYO - 2023		
ELEMENTOS	CIMIENTO			SOBRECIMIENTO			MUROS			COLUMNAS		
PATOLOGIAS	AREA AFECTADA	% AFECTADO	NIVEL DE SEVERIDAD	AREA AFECTADA	% AFECTADO	NIVEL DE SEVERIDAD	AREA AFECTADA	% AFECTADO	NIVEL DE SEVERIDAD	AREA AFECTADA	% AFECTADO	NIVEL DE SEVERIDAD
EROSION	6.75	100.00%	SEVERO	3.375	100.00%	SEVERO	14.625	46%	MODERADO	0.9	28.13%	MODERADO
GRIETAS	0	0.00%	LEVE	0	0.00%	LEVE	0.000	0%	LEVE	0	0.00%	LEVE
CORROSION	0	0.00%	LEVE	3.375	100.00%	SEVERO	0.000	0%	LEVE	0.2625	8.20%	LEVE
EFLORESCENCIA	0	0.00%	LEVE	0	0.00%	LEVE	2.813	9%	LEVE	0	0.00%	LEVE
AREA TOTAL DEL ELEMENTO (M2)	6.75			3.375			31.5			2.4		
NIVEL DE SEVERIDAD POR ELEMENTO	SEVERO			SEVERO			MODERADO			MODERADO

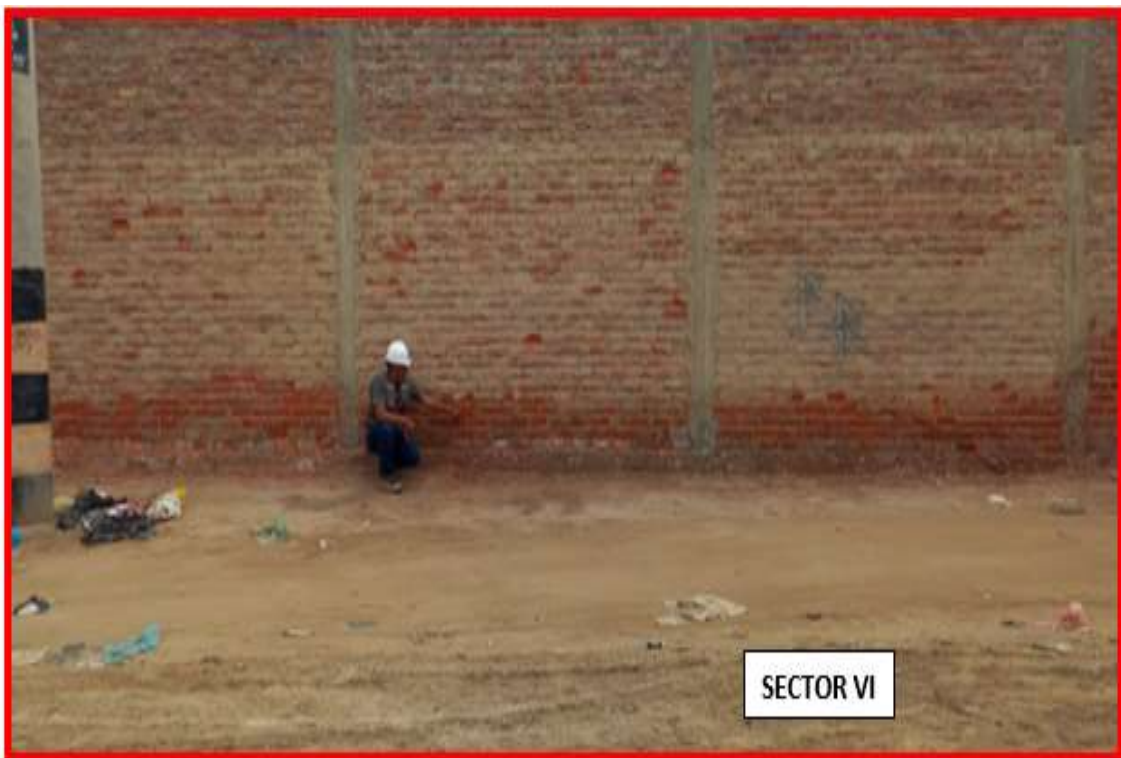
IMAGEN DEL TRAMO

NIVEL DE SEVERIDAD POR ELEMENTO	SEVERO			SEVERO			MODERADO			MODERADO

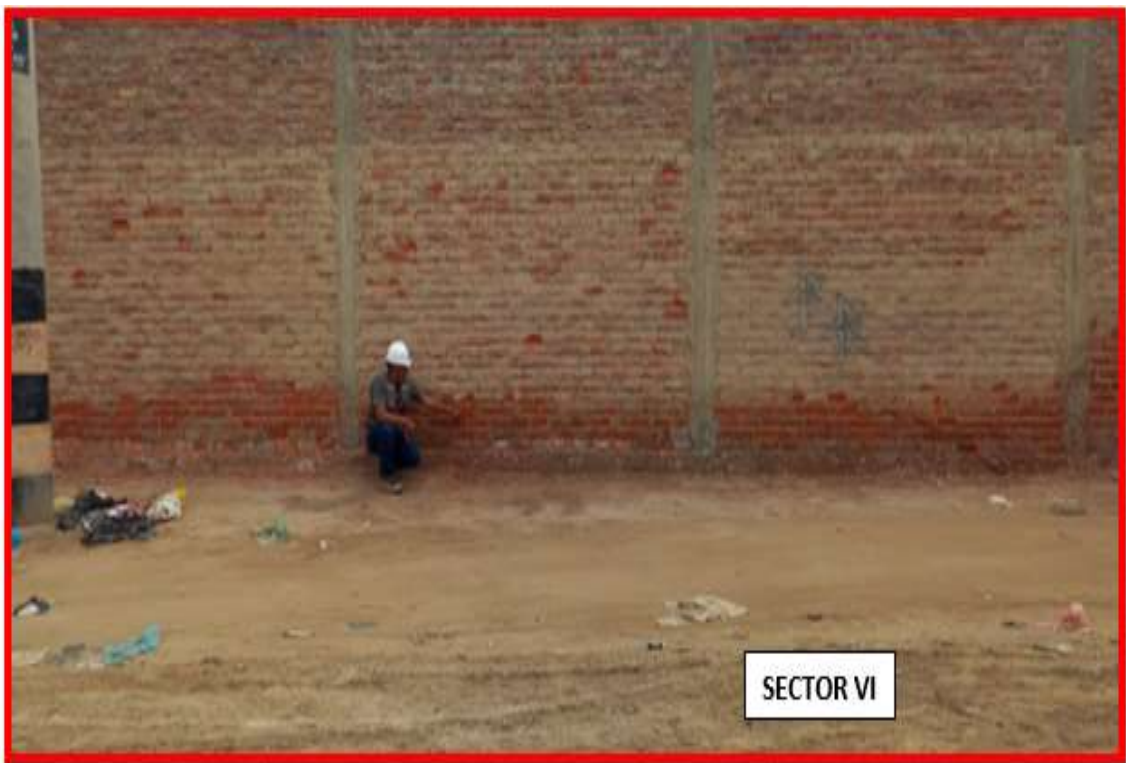
IMAGEN DEL TRAMO

NIVEL DE SEVERIDAD POR ELEMENTO	SEVERO			SEVERO			MODERADO			MODERADO

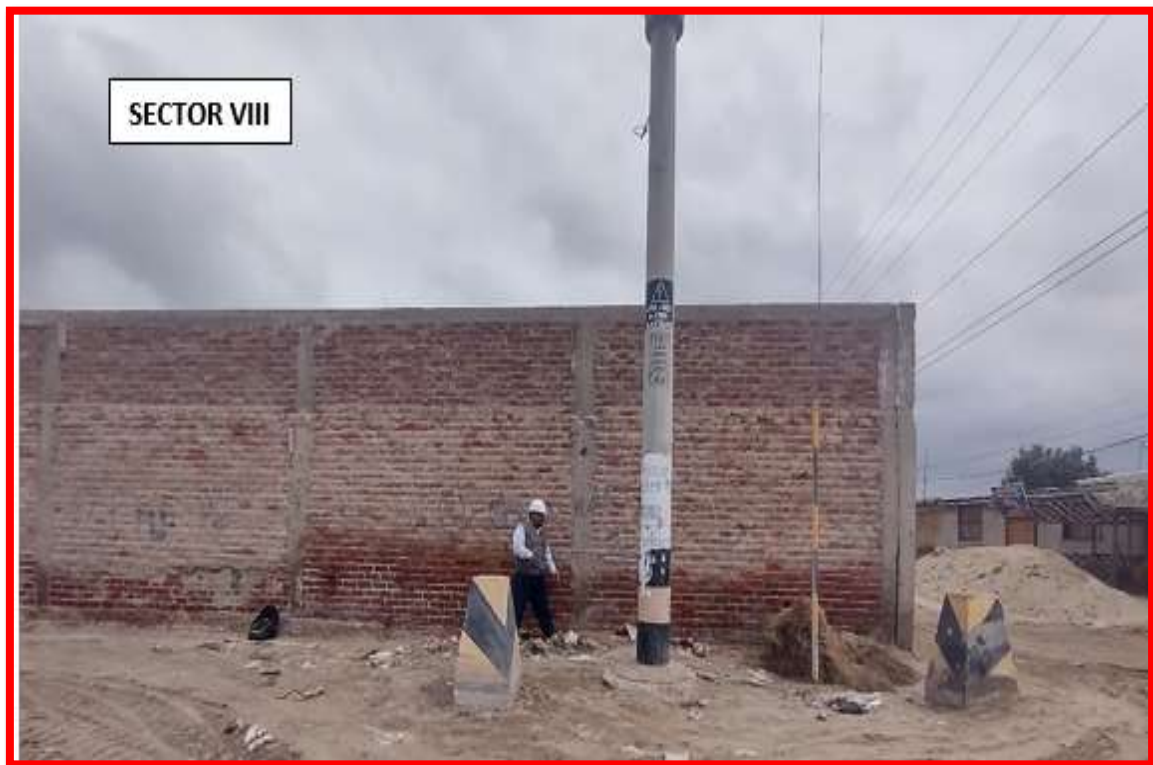
IMAGEN DEL TRAMO

NIVEL DE SEVERIDAD POR ELEMENTO	SEVERO			SEVERO			MODERADO			MODERADO

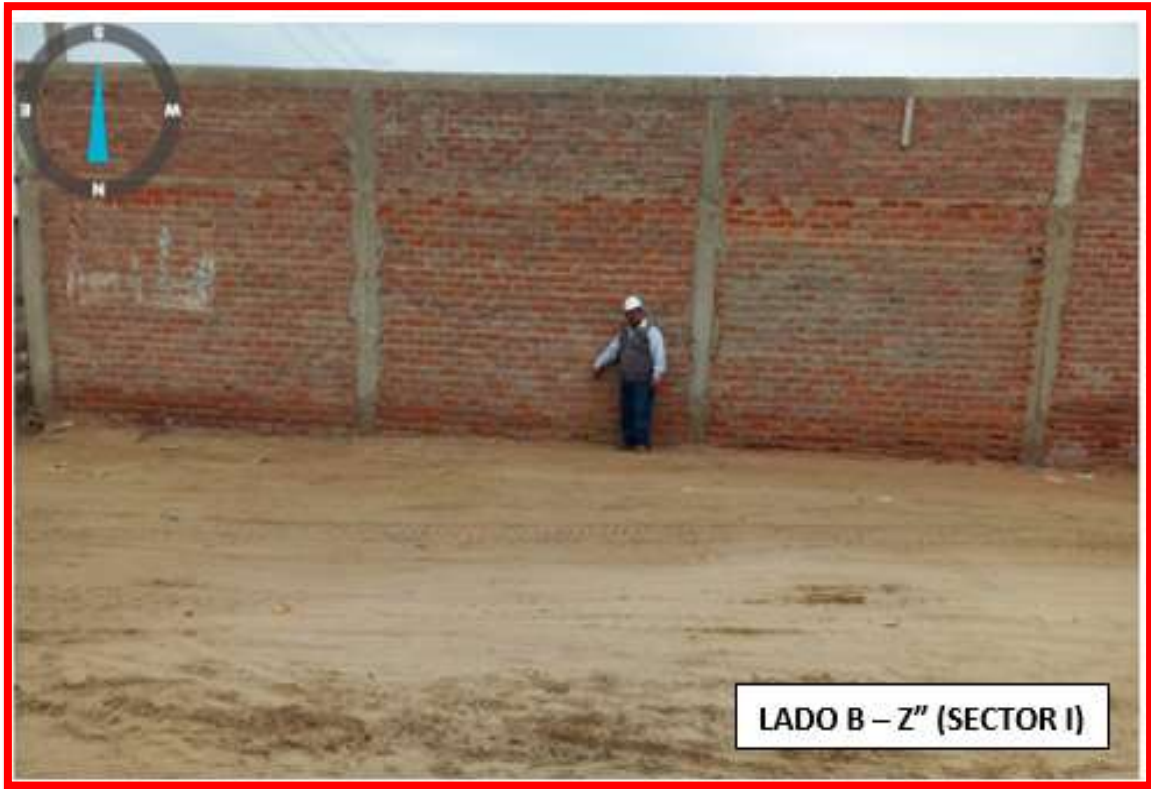
IMAGEN DEL TRAMO

TÍTULO: INFLUENCIA DE LA HUMEDAD EN PATOLOGÍAS ESTRUCTURALES DEL CERCO PERIMÉTRICO DE LA IE LIBERTADORES DE AMÉRICA DEL DISTRITO DE LA UNIÓN, PIURA 2023.									UNIDAD DE MUESTRA (SECTOR I)		
INSPECCIONADO	AGURTO VALDIVIEZO FRANK LEANDRO , PINGO CHUNGA LENIN ERNESTO						LADO : B - Z"			FECHA: 29 - MAYO - 2023		
ELEMENTOS	CIMIENTO			SOBRECIMIENTO			MUROS			COLUMNAS		
PATOLOGIAS	AREA AFECTADA	% AFECTADO	NIVEL DE SEVERIDAD	AREA AFECTADA	% AFECTADO	NIVEL DE SEVERIDAD	AREA AFECTADA	% AFECTADO	NIVEL DE SEVERIDAD	AREA AFECTADA	% AFECTADO	NIVEL DE SEVERIDAD
EROSION	6.75	100.00 %	SEVERO	1.05	100.00 %	SEVERO	5.250	18%	MODERADO	0.3	9.38%	MODERADO
GRIETAS	0	0.00%	LEVE	0	0.00%	LEVE	0.000	0%	LEVE	0	0.00%	LEVE
CORROSION	0	0.00%	LEVE	1.05	100.00 %	SEVERO	0.000	0%	LEVE	0.18	5.63%	LEVE
EFLORESCENCIA	0	0.00%	LEVE	0	0.00%	LEVE	1.125	4%	LEVE	0	0.00%	LEVE
AREA TOTAL DEL ELEMENTO (M2)	6.75			1.05			29.4			2.4		
NIVEL DE SEVERIDAD POR ELEMENTO	SEVERO			SEVERO			MODERADO			MODERADO

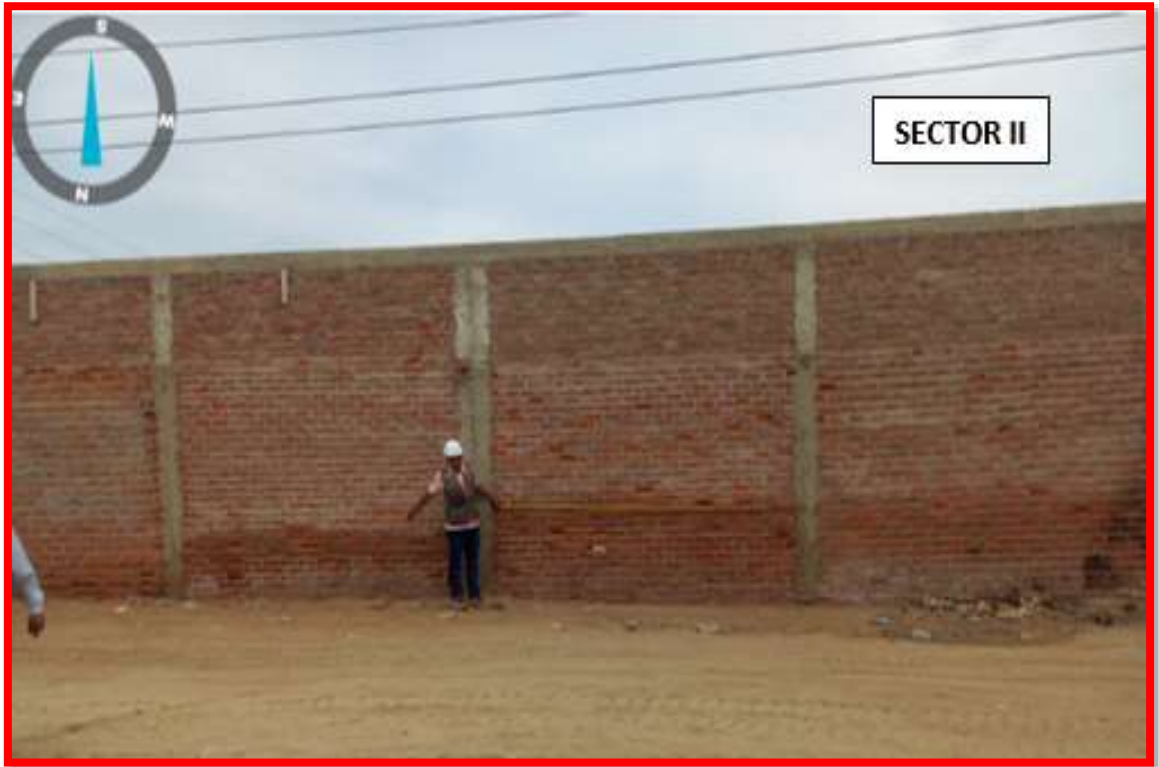
IMAGEN DEL TRAMO

INSPECCIONADO	AGURTO VALDIVIEZO FRANK LEANDRO , PINGO CHUNGA LENIN ERNESTO						LADO : B - Z"			FECHA: 29 - MAYO - 2023		
ELEMENTOS	CIMIENTO			SOBRECIMIENTO			MUROS			COLUMNAS		
PATOLOGIAS	AREA AFECTA DA	% AFECTA DO	NIVEL DE SEVERID AD	AREA AFECTA DA	% AFECTA DO	NIVEL DE SEVERID AD	AREA AFECTA DA	% AFECTA DO	NIVEL DE SEVERID AD	AREA AFECTA DA	% AFECTA DO	NIVEL DE SEVERID AD
EROSION	7.218	109.26 %	SEVERO	1.05	100.00 %	SEVERO	13.500	46%	MODERA DO	0.9	28.13%	MODERA DO
GRIETAS	0	0.00%	LEVE	0	0.00%	LEVE	0.000	0%	LEVE	0	0.00%	LEVE
CORROSION	0	0.00%	LEVE	1.05	100.00 %	SEVERO	0.000	0%	LEVE	0.18	5.63%	LEVE
EFLORESCENCIA	0	0.00%	LEVE	0	0.00%	LEVE	3.150	10%	LEVE	0	0.00%	LEVE
AREA TOTAL DEL ELEMENTO (M2)	7.218			1.05			29.4			2.4		
NIVEL DE SEVERIDAD POR ELEMENTO	SEVERO			SEVERO			MODERADO			MODERADO

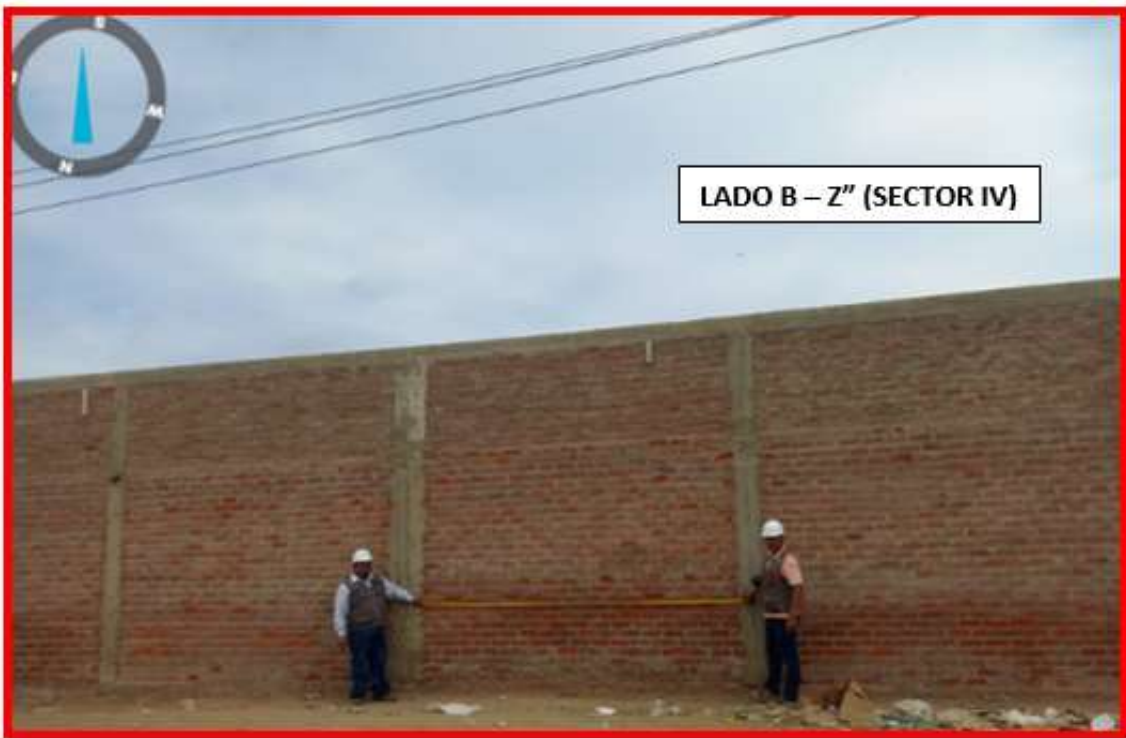
IMAGEN DEL TRAMO

INSPECCIONADO	AGURTO VALDIVIEZO FRANK LEANDRO , PINGO CHUNGA LENIN ERNESTO						LADO : B - Z"			FECHA: 29 - MAYO - 2023		
ELEMENTOS	CIMIENTO			SOBRECIMIENTO			MUROS			COLUMNAS		
PATOLOGIAS	AREA AFECTADA	% AFECTADO	NIVEL DE SEVERIDAD	AREA AFECTADA	% AFECTADO	NIVEL DE SEVERIDAD	AREA AFECTADA	% AFECTADO	NIVEL DE SEVERIDAD	AREA AFECTADA	% AFECTADO	NIVEL DE SEVERIDAD
EROSION	7.218	109.26 %	SEVERO	1.575	100.00 %	SEVERO	16.275	55%	MODERADO	1.1625	36.33%	MODERADO
GRIETAS	0	0.00%	LEVE	0	0.00%	LEVE	0.000	0%	LEVE	0	0.00%	LEVE
CORROSION	0	0.00%	LEVE	1.575	100.00 %	SEVERO	0.000	0%	LEVE	0.18	5.63%	LEVE
EFLORESCENCIA	0	0.00%	LEVE	0	0.00%	LEVE	2.250	8%	LEVE	0	0.00%	LEVE
AREA TOTAL DEL ELEMENTO (M2)	7.218			1.575			29.4			2.4		
NIVEL DE SEVERIDAD POR ELEMENTO	SEVERO			SEVERO			MODERADO			MODERADO

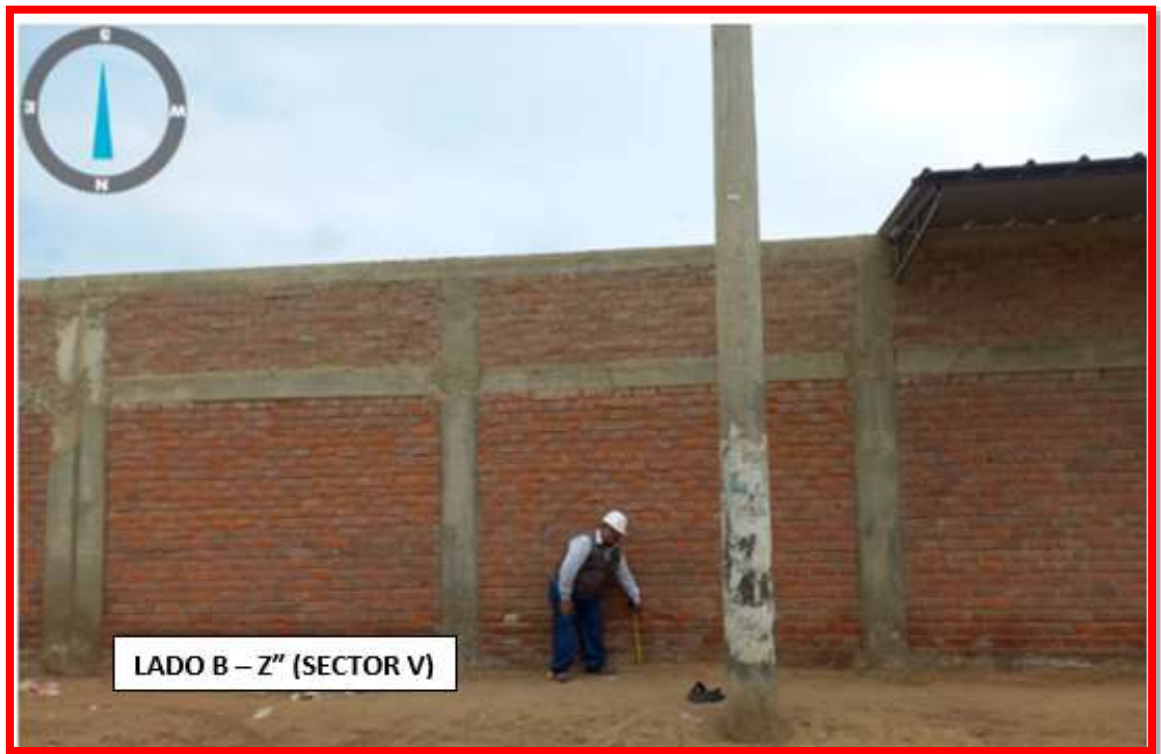
IMAGEN DEL TRAMO

INSPECCIONADO	AGURTO VALDIVIEZO FRANK LEANDRO , PINGO CHUNGA LENIN ERNESTO						LADO : B - Z"			FECHA: 29 - MAYO - 2023		
ELEMENTOS	CIMIENTO			SOBRECIMIENTO			MUROS			COLUMNAS		
PATOLOGIAS	AREA AFECTA DA	% AFECTA DO	NIVEL DE SEVERID AD	AREA AFECTA DA	% AFECTA DO	NIVEL DE SEVERID AD	AREA AFECTA DA	% AFECTA DO	NIVEL DE SEVERID AD	AREA AFECTA DA	% AFECTA DO	NIVEL DE SEVERID AD
EROSION	6.93	100.00 %	SEVERO	1.62	100.00 %	SEVERO	16.740	55%	MODERA DO	1.1625	36.33%	MODERA DO
GRIETAS	0	0.00%	LEVE	0	0.00%	LEVE	0.000	0%	LEVE	0	0.00%	LEVE
CORROSION	0	0.00%	LEVE	1.62	100.00 %	SEVERO	0.000	0%	LEVE	0.18	5.63%	LEVE
EFLORESCENCIA	0	0.00%	LEVE	0	0.00%	LEVE	2.700	9%	LEVE	0	0.00%	LEVE
AREA TOTAL DEL ELEMENTO (M2)	6.93			1.62			30.24			2.4		
NIVEL DE SEVERIDAD POR ELEMENTO	SEVERO			SEVERO			MODERADO			MODERADO

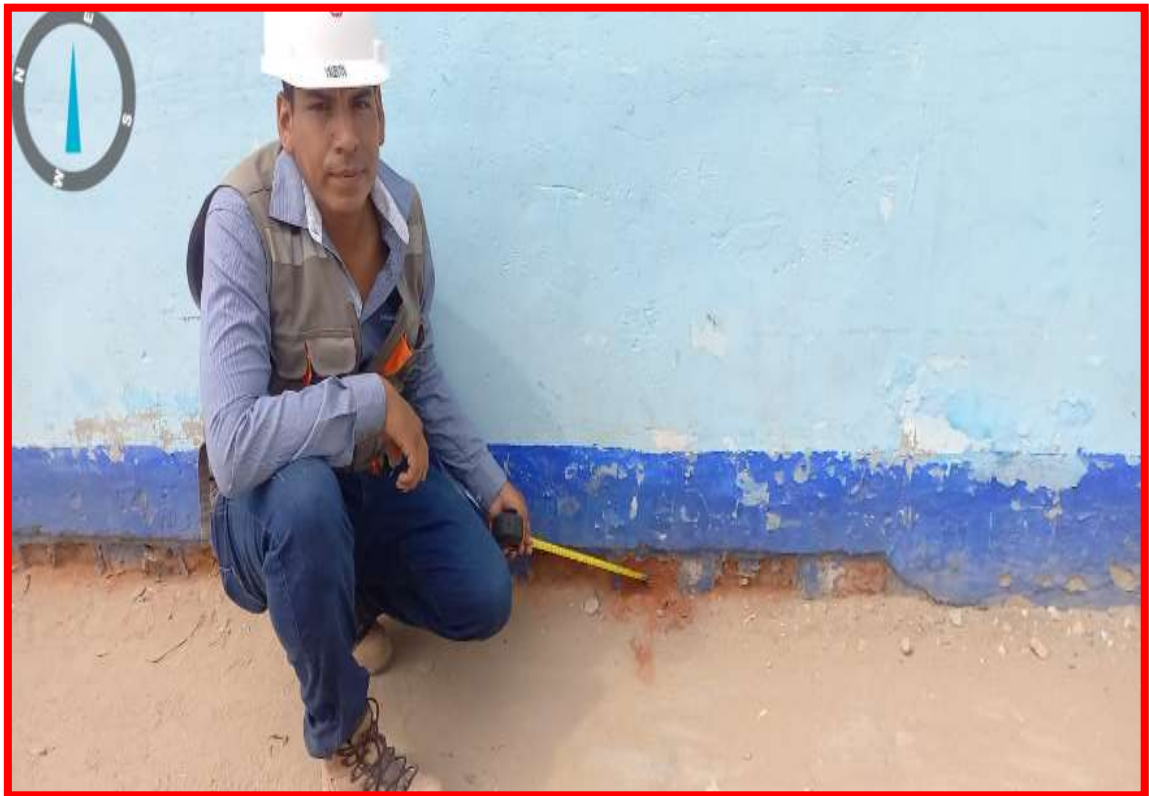
IMAGEN DEL TRAMO

INSPECCIONADO	AGURTO VALDIVIEZO FRANK LEANDRO , PINGO CHUNGA LENIN ERNESTO						LADO : Z" - A			FECHA: 29 - MAYO - 2023		
ELEMENTOS	CIMIENTO			SOBRECIMIENTO			MUROS			COLUMNAS		
PATOLOGIAS	AREA AFECTADA	% AFECTADO	NIVEL DE SEVERIDAD	AREA AFECTADA	% AFECTADO	NIVEL DE SEVERIDAD	AREA AFECTADA	% AFECTADO	NIVEL DE SEVERIDAD	AREA AFECTADA	% AFECTADO	NIVEL DE SEVERIDAD
EROSION	7.2	100.00 %	SEVERO	1.76	100.00 %	SEVERO	1.710	5%	LEVE	0.1275	3.98%	LEVE
GRIETAS	0	0.00%	LEVE	0	0.00%	LEVE	0.000	0%	LEVE	0	0.00%	LEVE
CORROSION	0	0.00%	LEVE	1.6875	95.88%	SEVERO	0.000	0%	LEVE	0.099	3.09%	LEVE
EFLORESCENCIA	0	0.00%	LEVE	0	0.00%	LEVE	2.052	6%	LEVE	0	0.00%	LEVE
AREA TOTAL DEL ELEMENTO (M2)	7.2			1.76			31.92			2.4		
NIVEL DE SEVERIDAD POR ELEMENTO	SEVERO			SEVERO			MODERADO			MODERADO

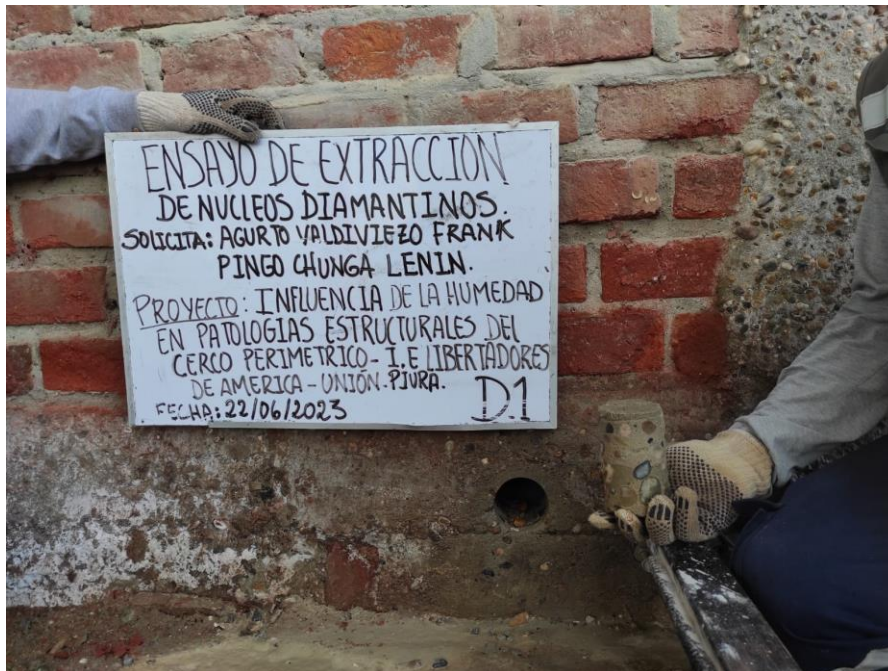
Se observa que el testigo diamantino de sobrecimiento y Columna tiene un aspecto húmedo, poroso, poco compacto y con afloramiento de sales en su composición, así mismo se observó un desprendimiento del concreto en la base de estas.

Se observa abundante salinidad y humedad en las los elementos analizado.
