UNIVERSIDAD CÉSAR VALLEJO

Identificación de vulnerabilidad sísmica en viviendas de albañilería
confinada en Asentamiento Humano Madre Teresa de Calcuta –
Castilla – Piura 2023

TESIS PARA OBTENER EL TÍTULO PROFESIONAL DE:
Ingeniero Civil

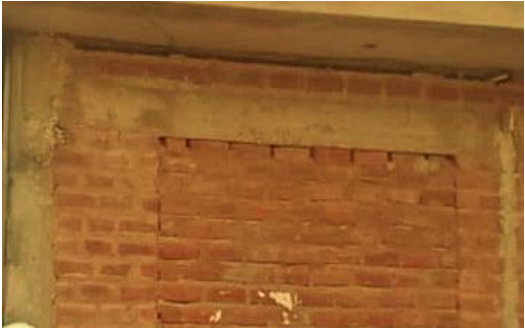
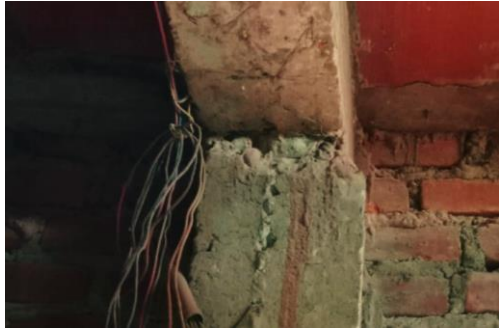
<p>Como se puede apreciar, no hay conexión techo con muro. Y esta deficiencia es recurrente en casi todas las viviendas.</p>	<p>La mayoría de viviendas, muestran fallas en las vigas y columnas, como fisuras y cangrejeras, lo que resta estabilidad</p>

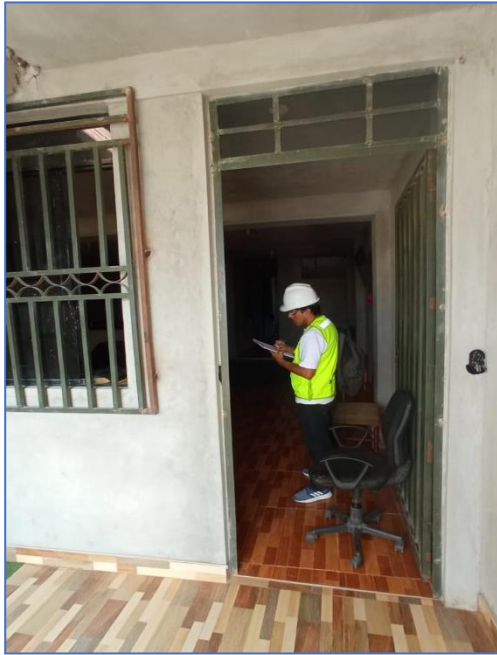
Fotografía # 04. Estas visitas permitieron identificar errores de procesos constructivos de las viviendas de albañilería confinada.
