UNIVERSIDAD CÉSAR VALLEJO

**FACULTAD DE INGENIERÍA Y ARQUITECTURA
ESCUELA PROFESIONAL DE INGENIERÍA CIVIL**

Propuesta de alternativa de intervención en la condición
operacional del pavimento flexible, carretera Huaraz - Toclla, región
Ancash, año 2023

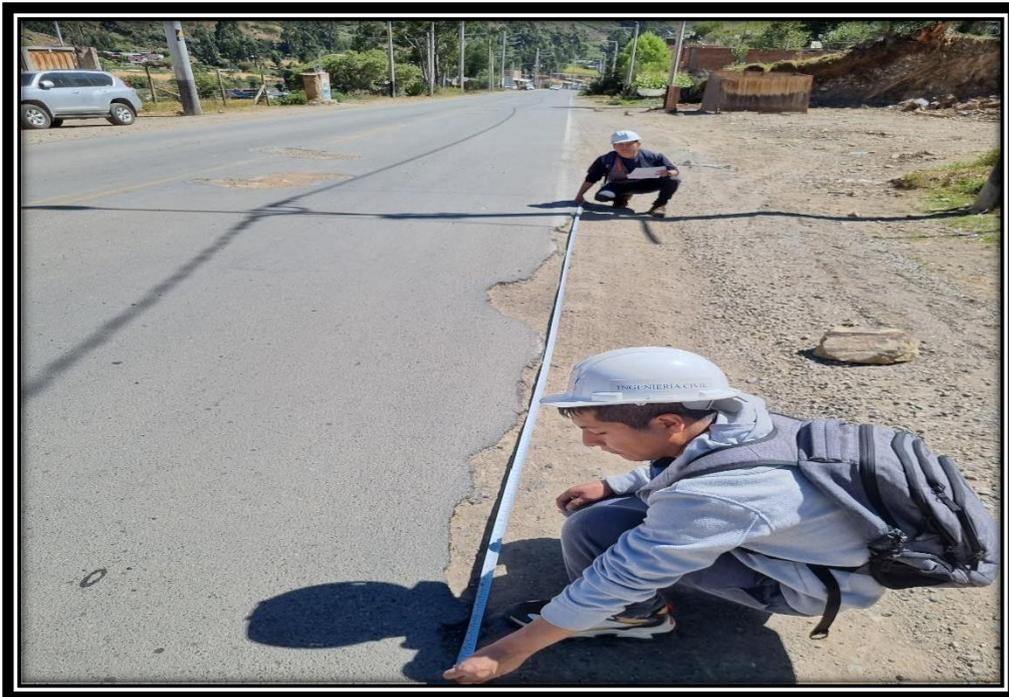
➤ IMAGEN 1: FALLA DE GRIETA DE BORDE

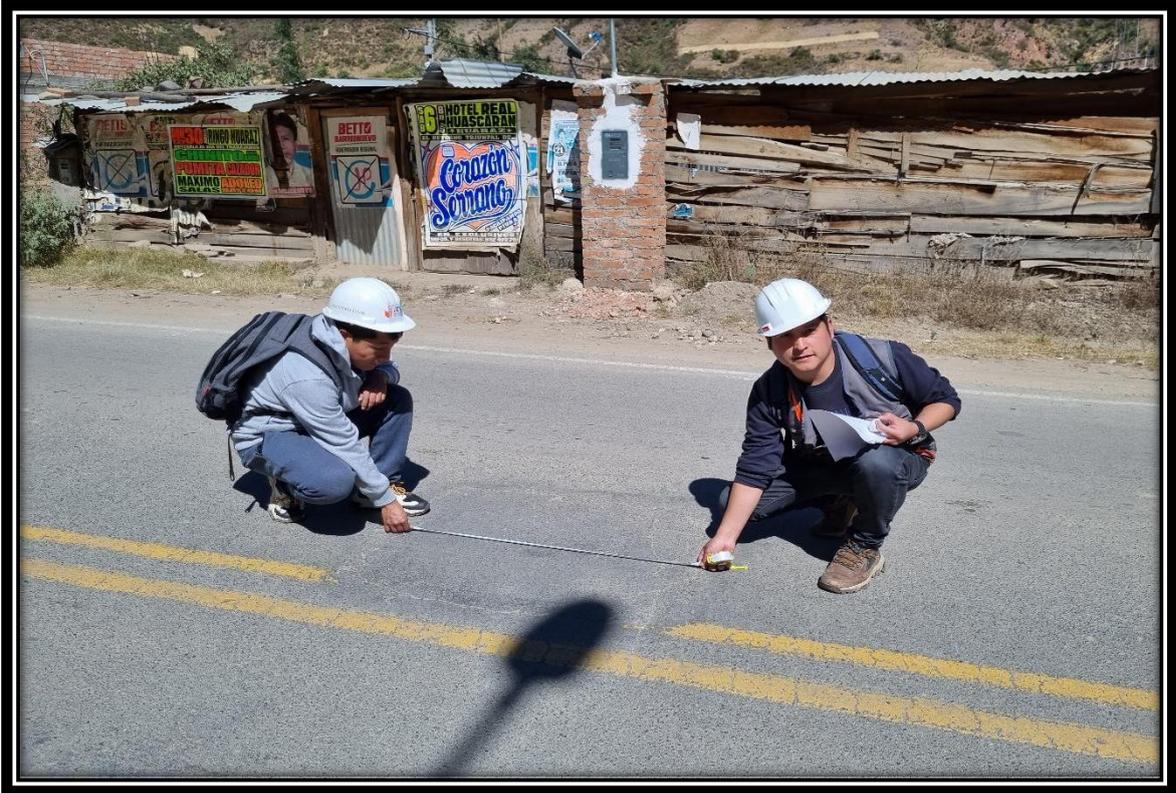
➤ IMAGEN 3: FALLA GRIETAS DE BORDE, CUANDO EL TRAFICO ARRANCA PEQUEÑOS PEDAZOS DE LA SUPERFICIE DEL PAVIMENTO.

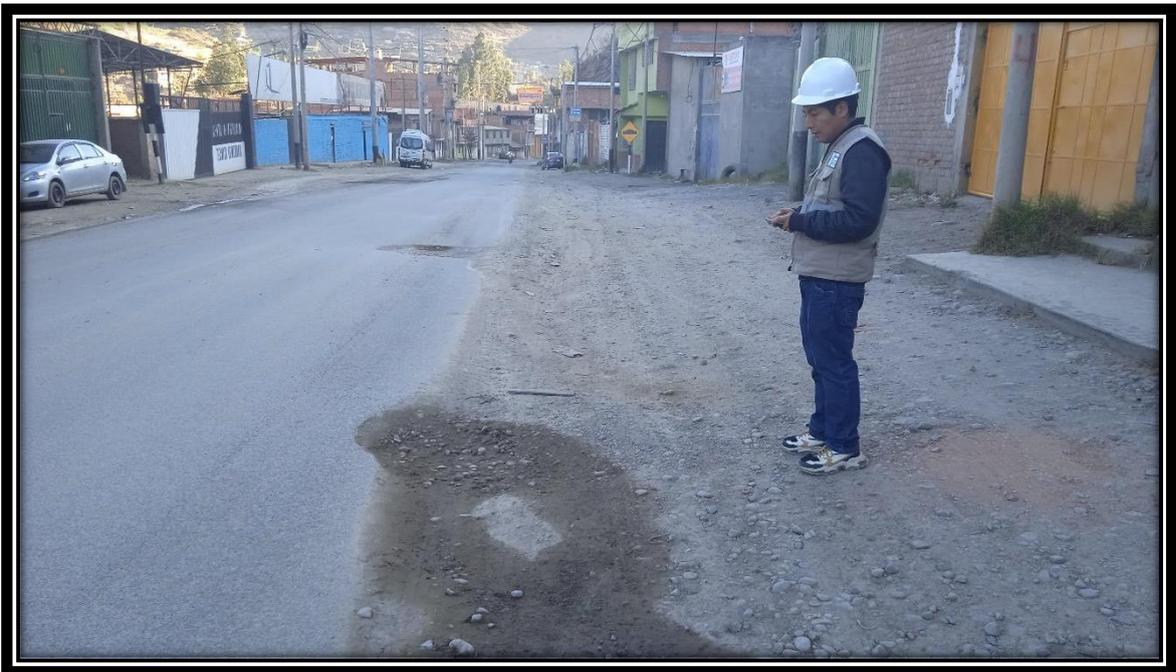
➤ IMAGEN 4: FALLA GRIETAS DE BORDE Y HUECOS QUE SE ENCONTRO MAYORMENTE

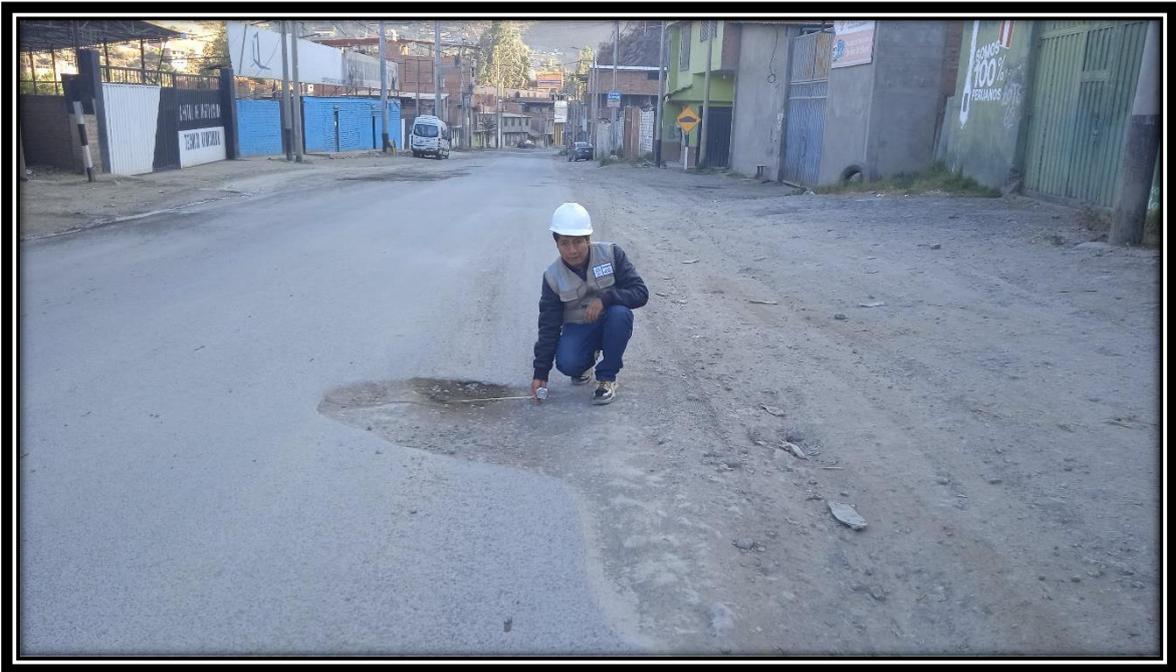
➤ IMAGEN 5: FALLA DE GRIETA DE BORDE

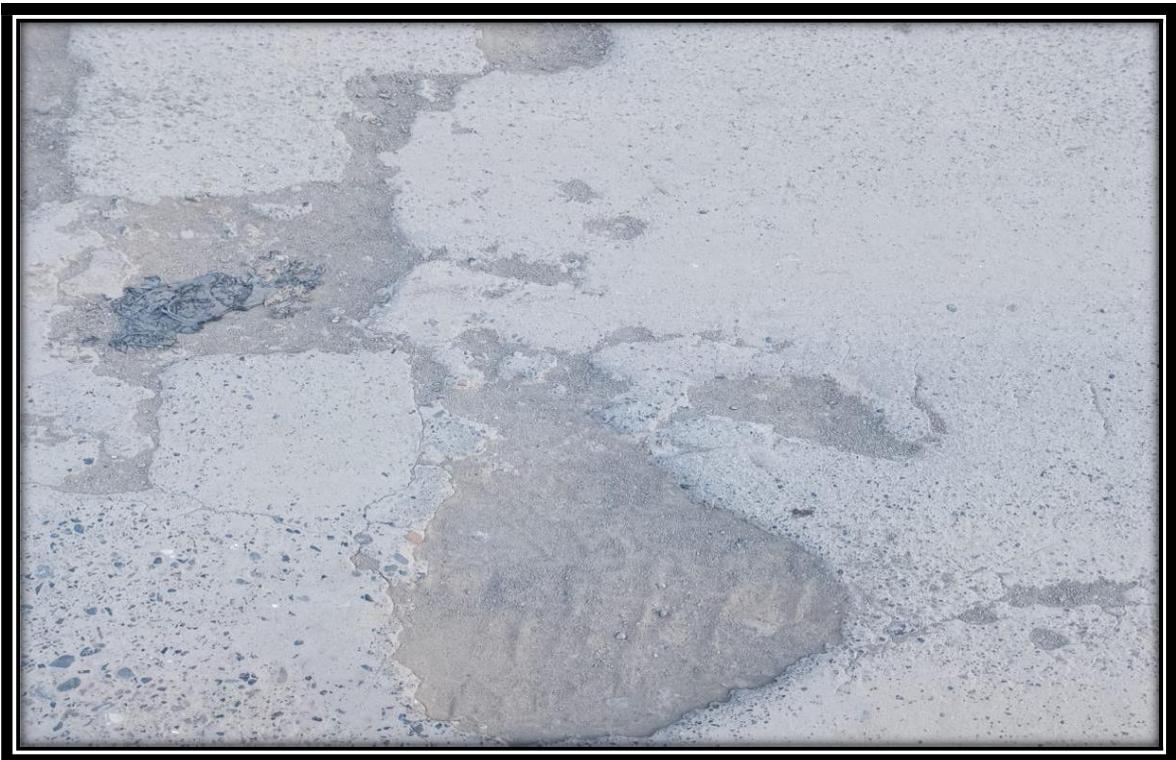
➤ IMAGEN 6: FALLA DE HUECOS POR TRAFICO PESADO

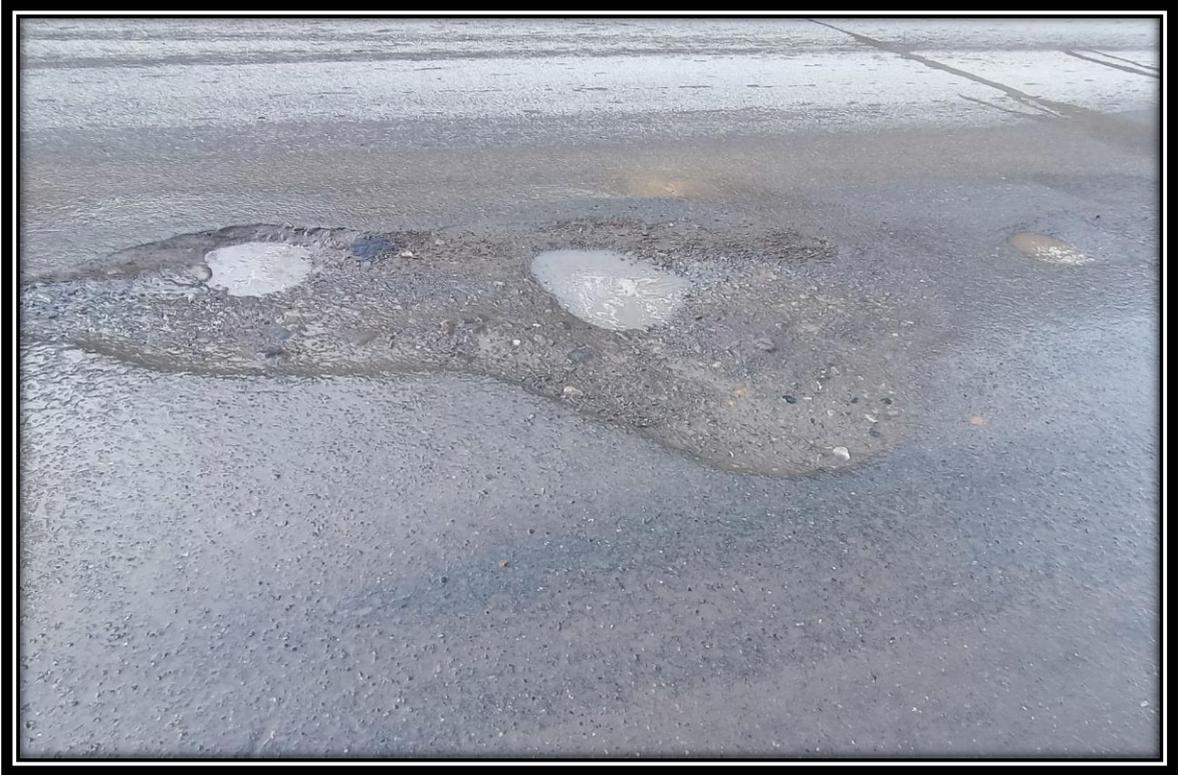
➤ IMAGEN 7: FALLA DE HUECOS - DESPRENDIMIENTO DE AGREGADOS

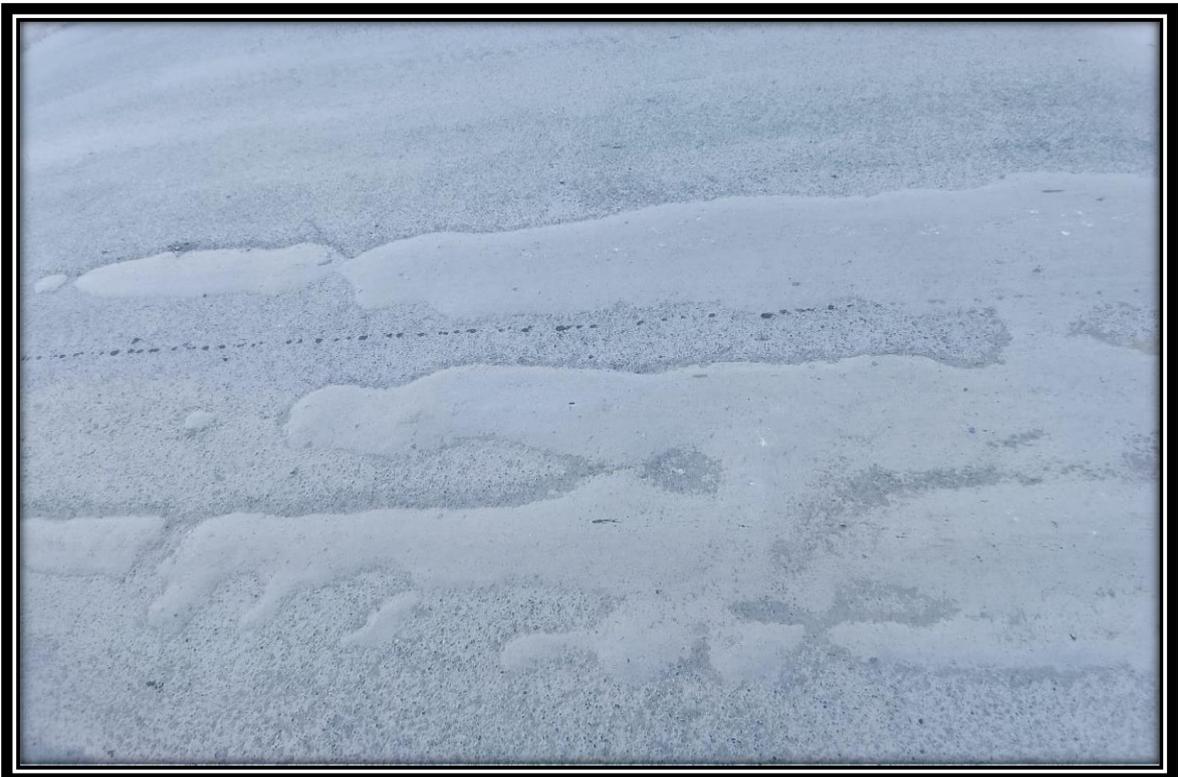
➤ IMAGEN 8: FALLA DE ABULTAMIENTO Y HUNDIMIENTO

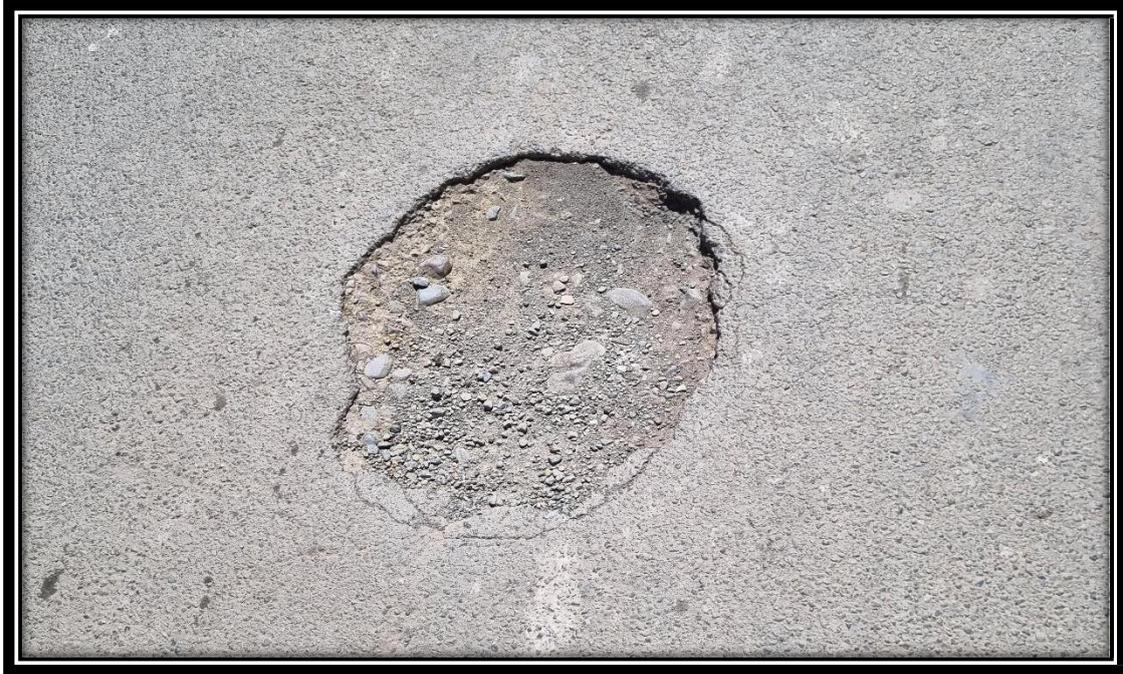
➤ IMAGEN 9: FALLA DE HUECOS

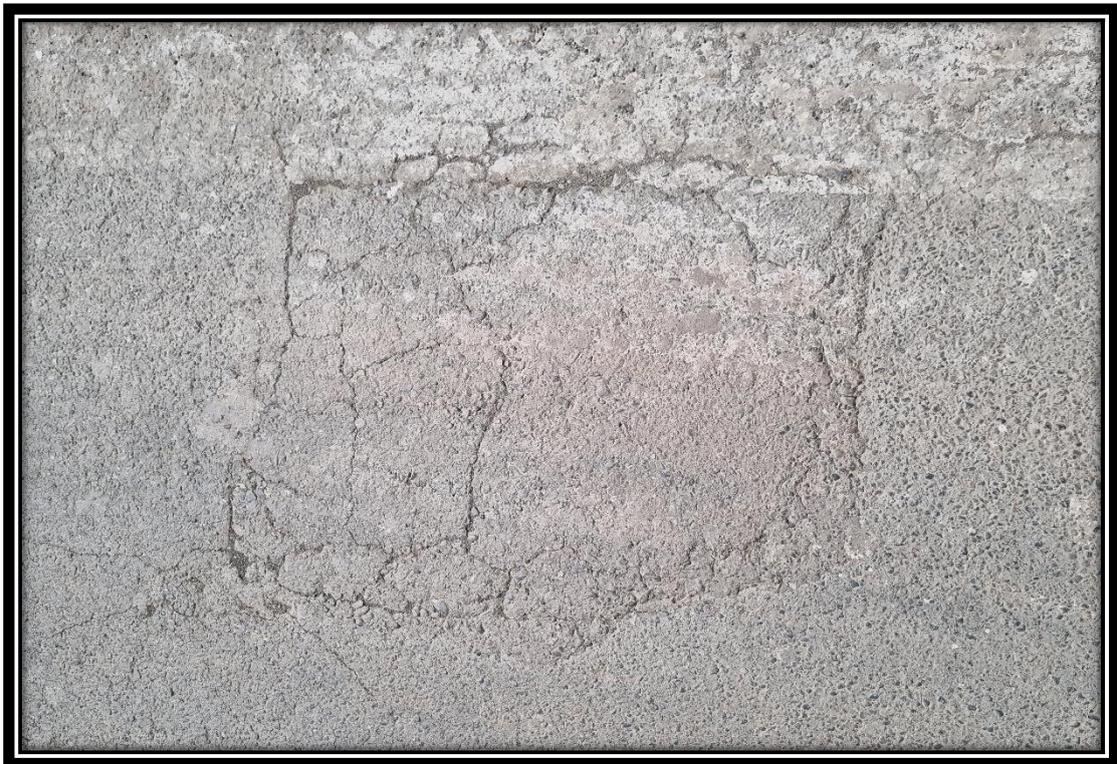
➤ IMAGEN 10: FALLA DE AGRIETAMIENTO EN BLOQUE

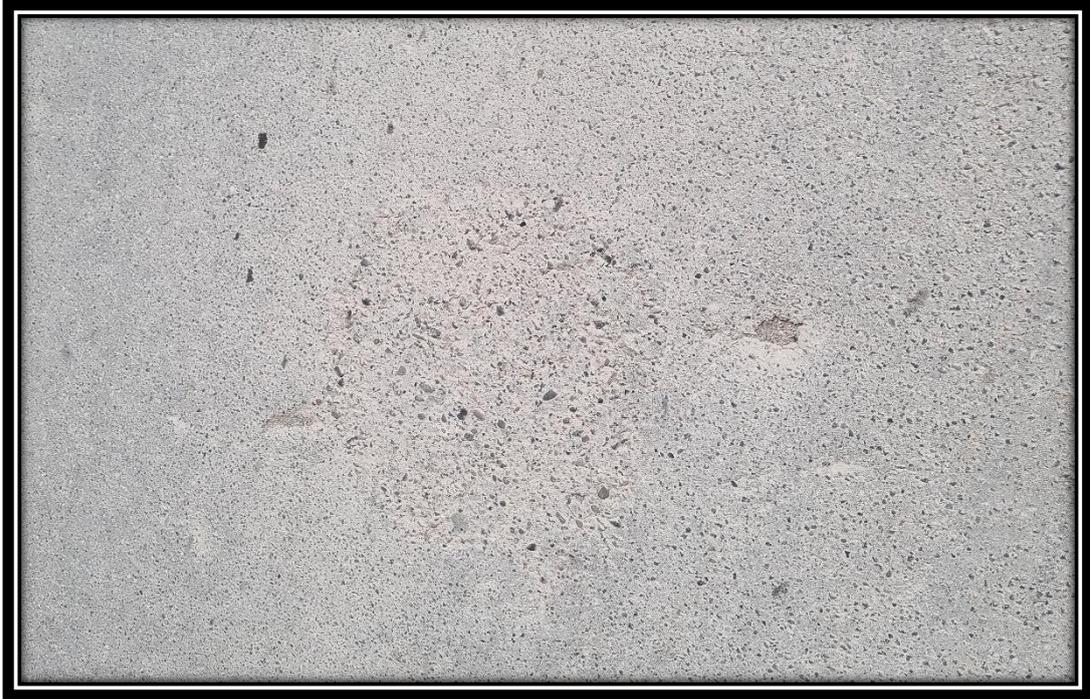
➤ IMAGEN 11: FALLA DE DESPRENDIMIENTO DE AGREGADOS

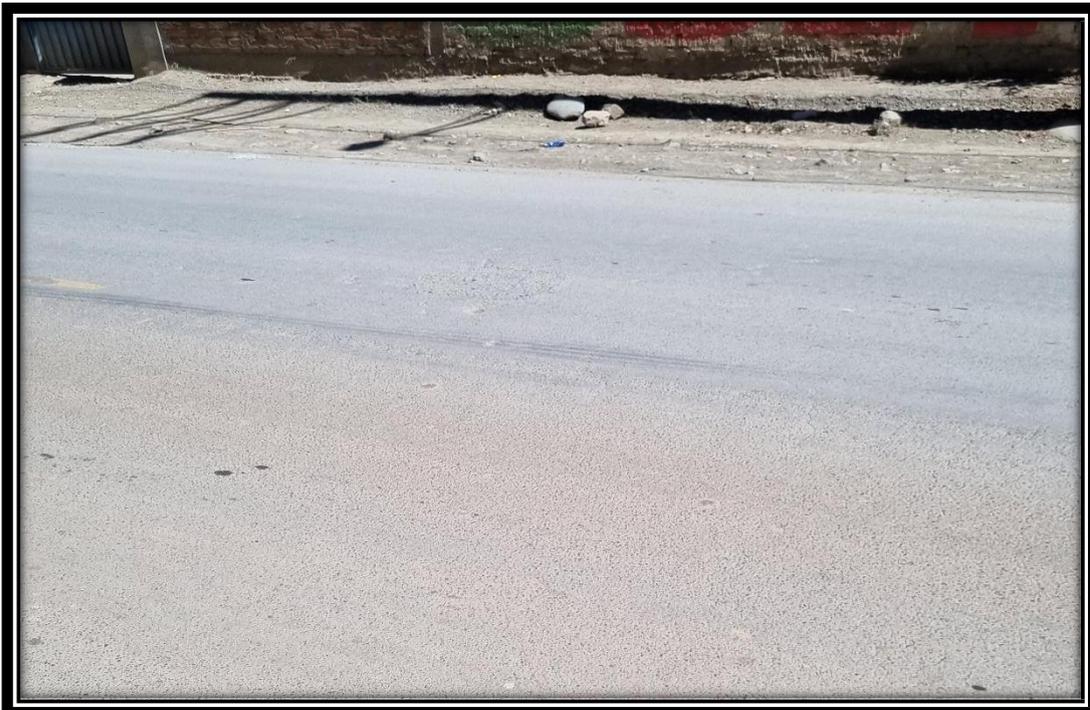
➤ IMAGEN 12: FALLA DE DESPRENDIMIENTO DE AGREGADOS

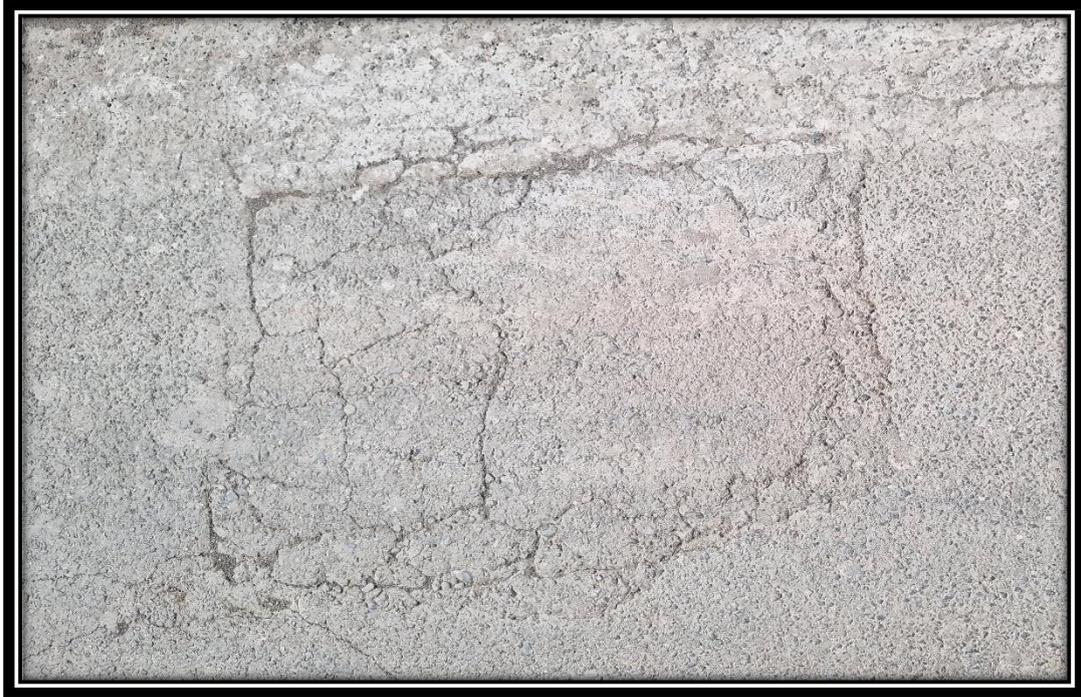
➤ IMAGEN 13: FALLA DE PIEL DE COCODRILO

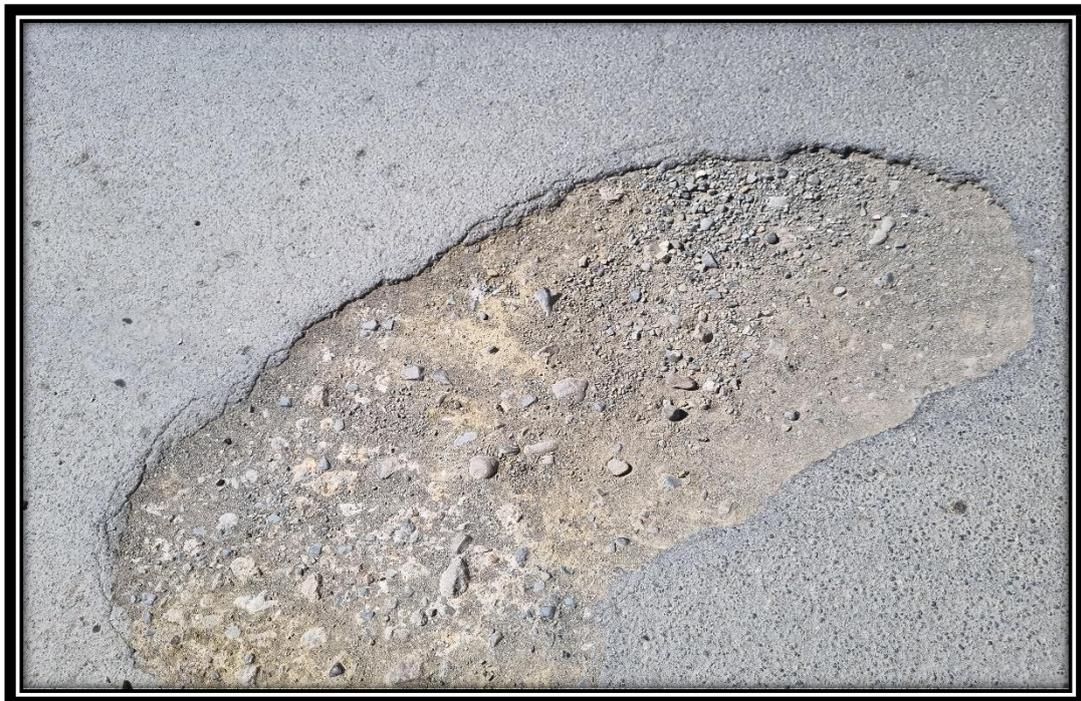
➤ IMAGEN 14: FALLA DE HUECOS

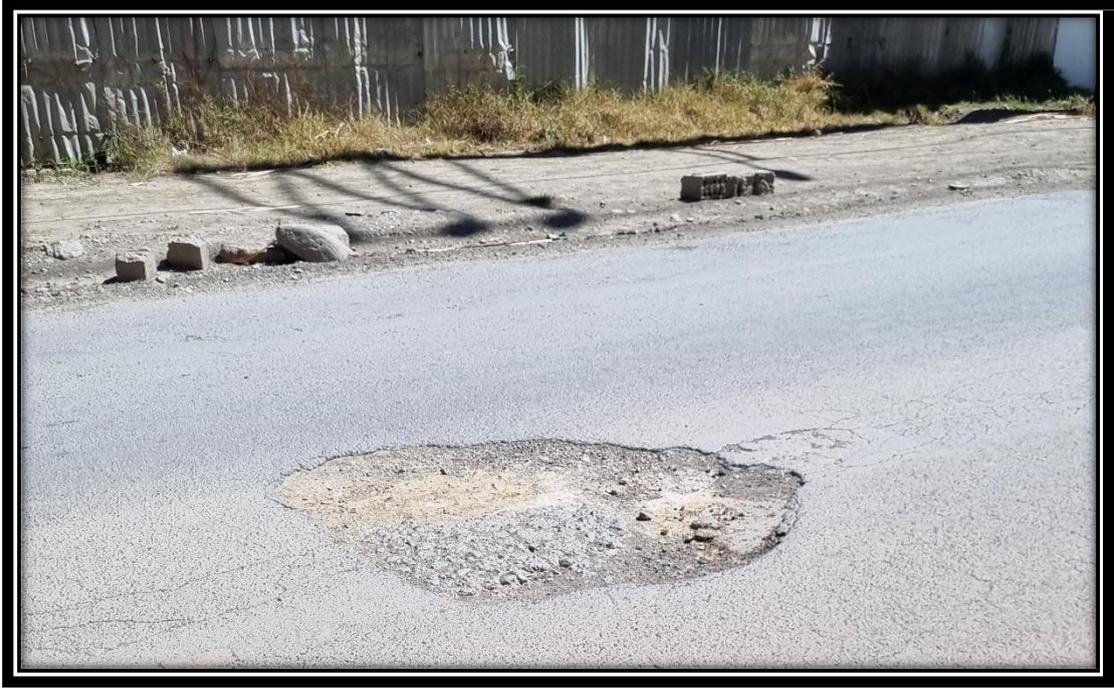
➤ IMAGEN 15: FALLA DE HUECOS

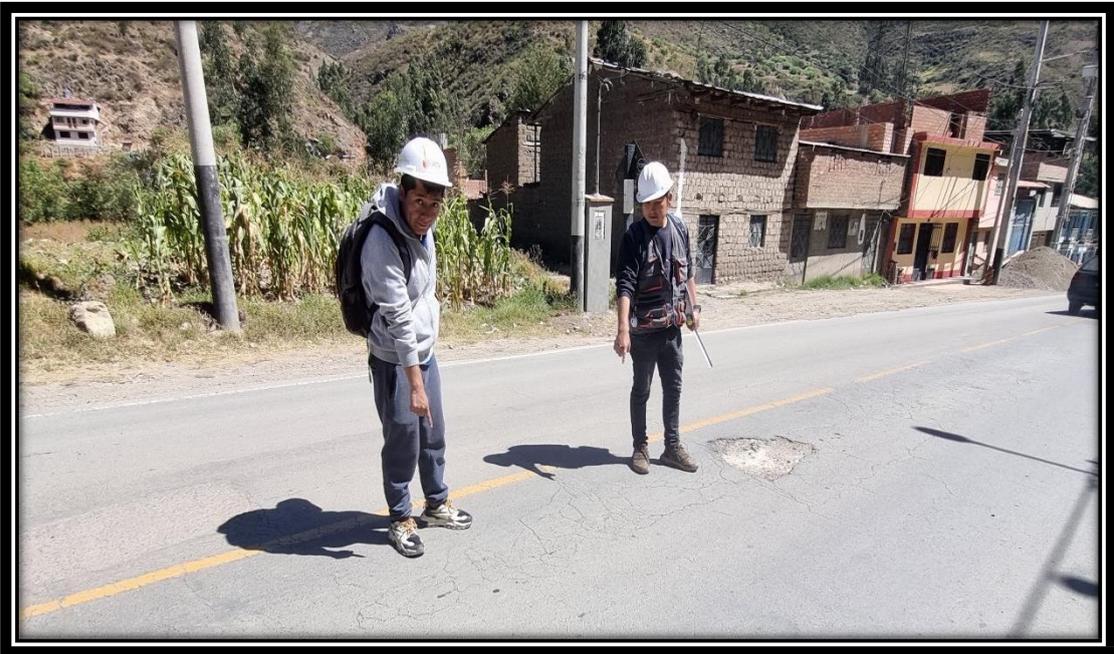
➤ IMAGEN 16: FALLA DE AGRIETAMIENTO EN BLOQUE

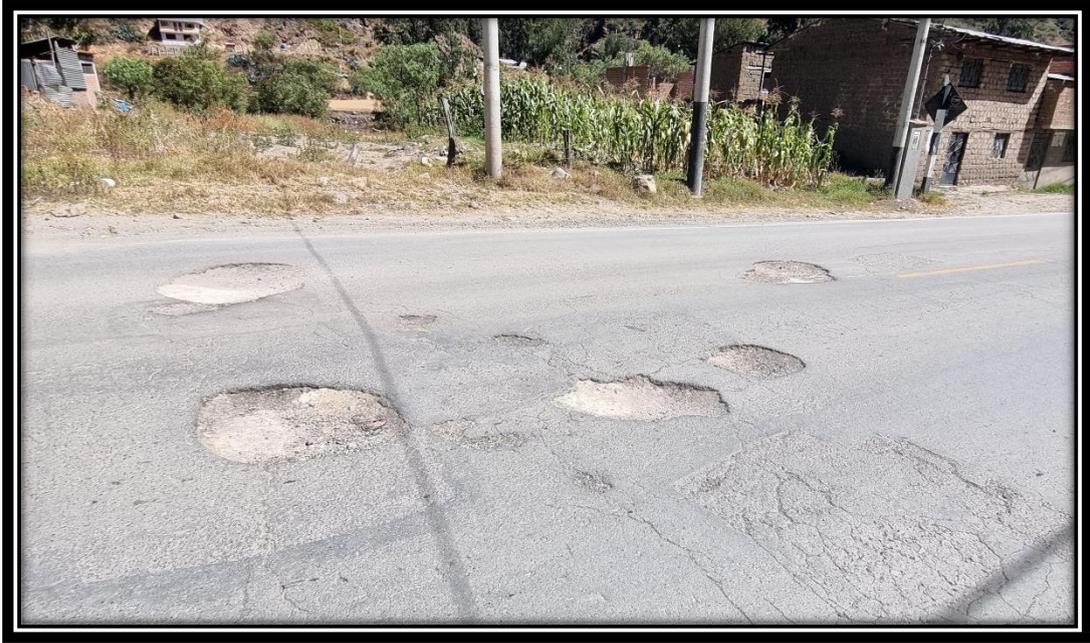
➤ IMAGEN 17: FALLA DE HUECOS, PIEL DE COCODRILLO Y AGRIETAMIENTO EN BLOQUE

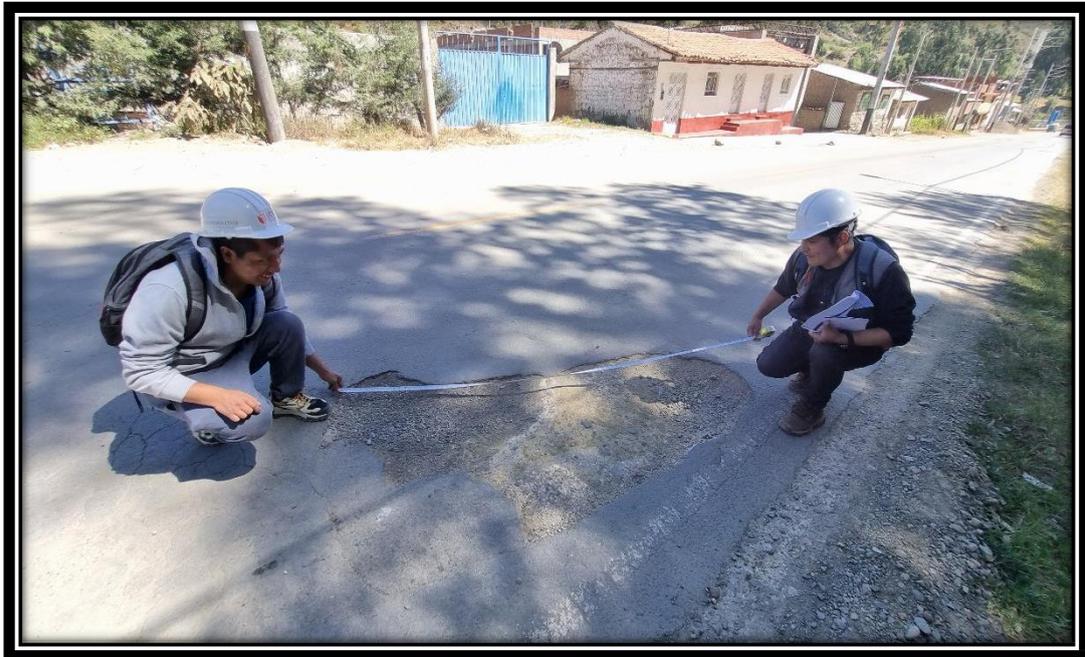
➤ IMAGEN 18: FALLA DE HUECOS

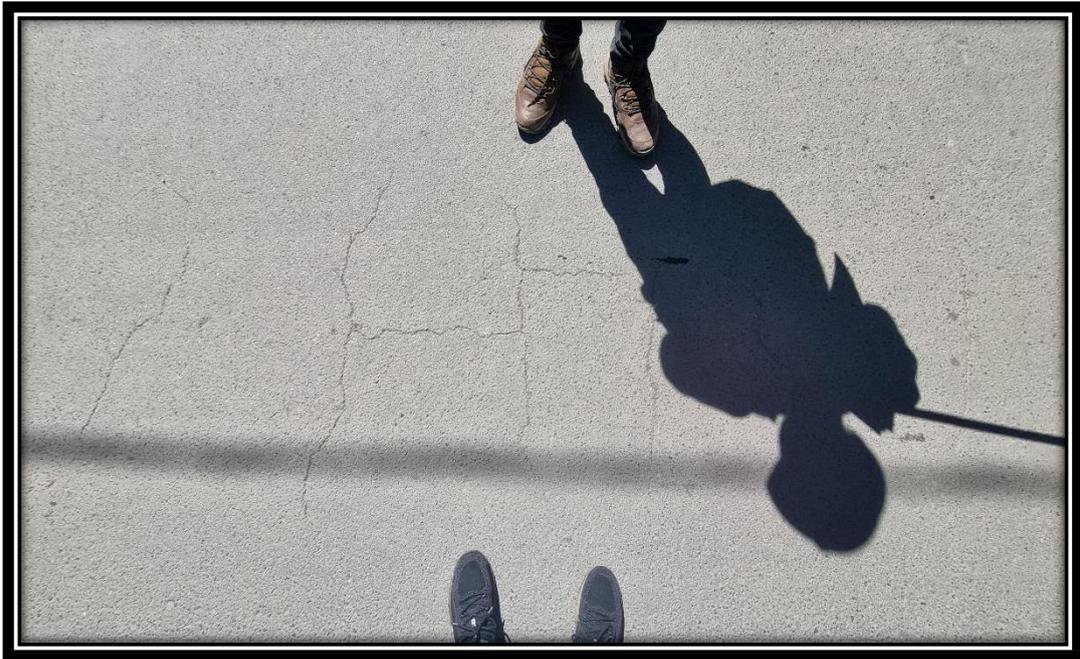
➤ IMAGEN 19: FALLA DE AGRIETAMIENTO EN BLOQUE

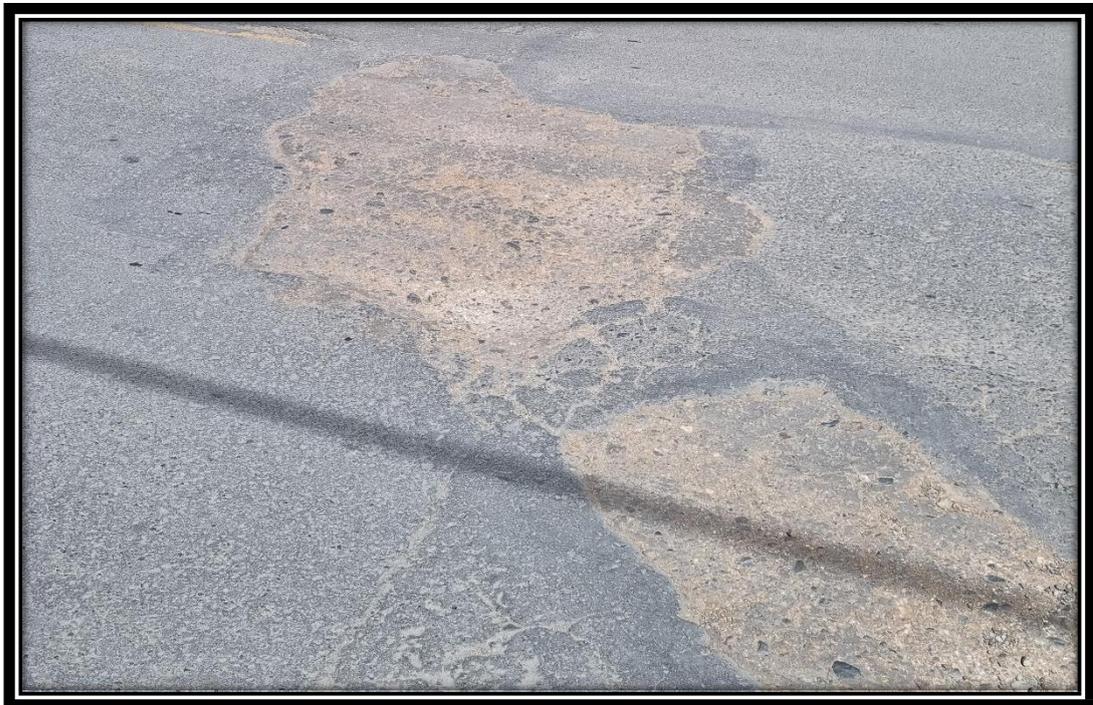
➤ IMAGEN 20: FALLA DE DESPRENDIMIENTO DE AGREGADOS - HUECOS

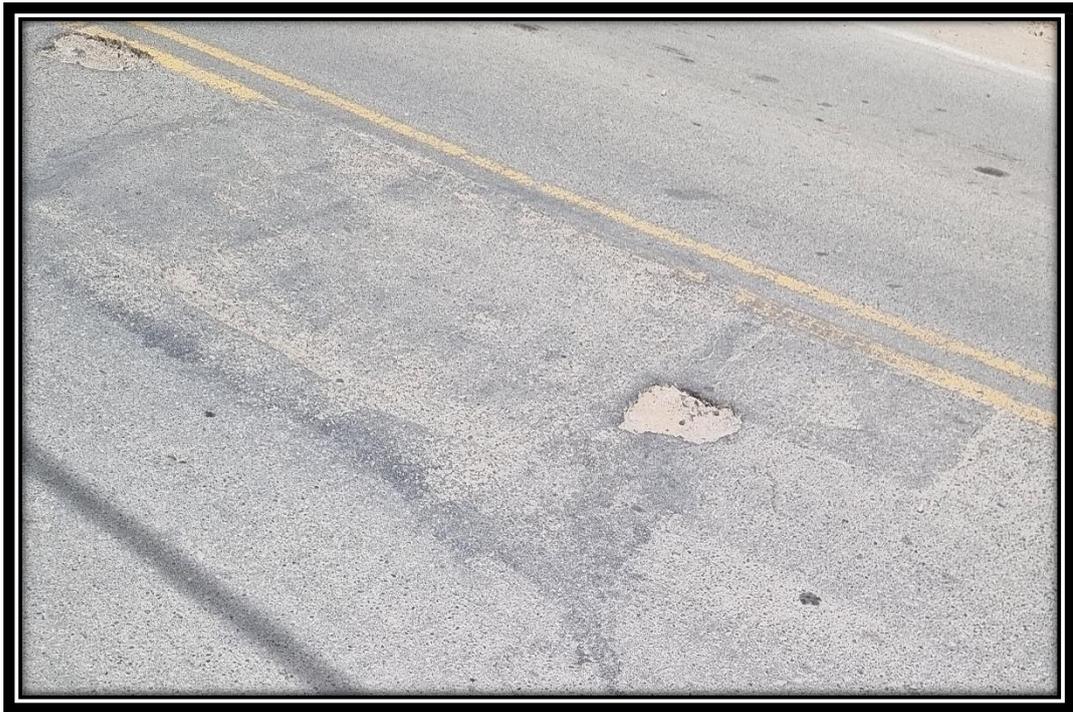
➤ IMAGEN 21: FALLA DE – HUECOS – ABULTAMIENTO Y HUNDIMIENTO

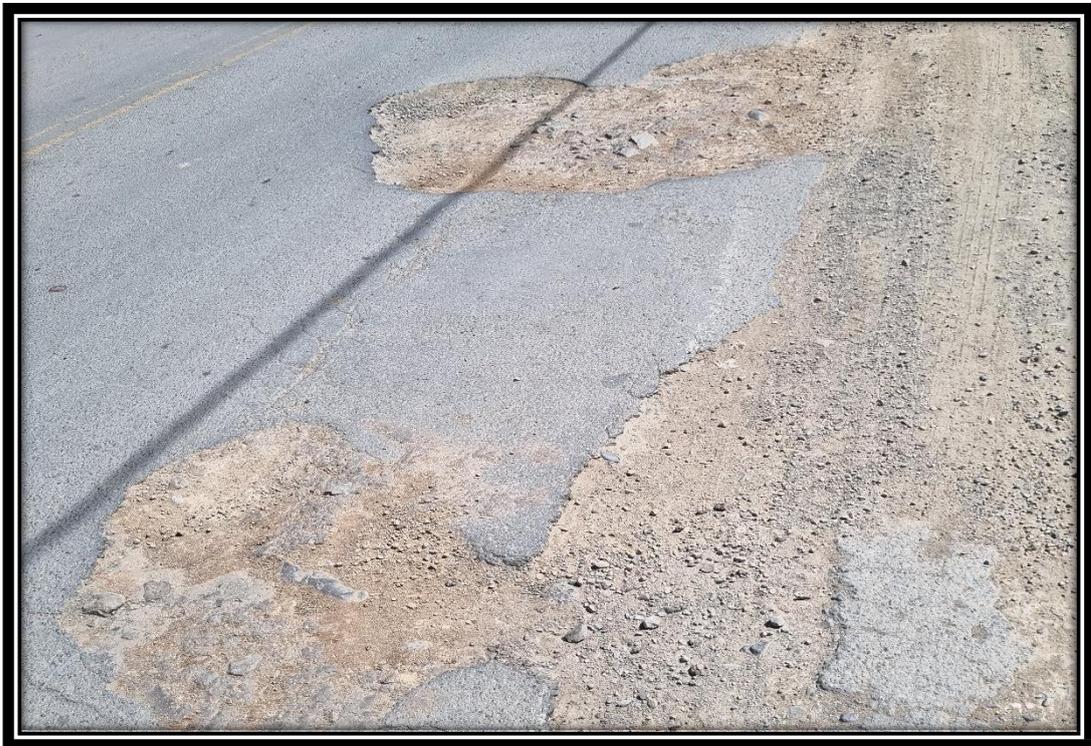
➤ IMAGEN 22: FALLA DE GRIETA DE BORDE

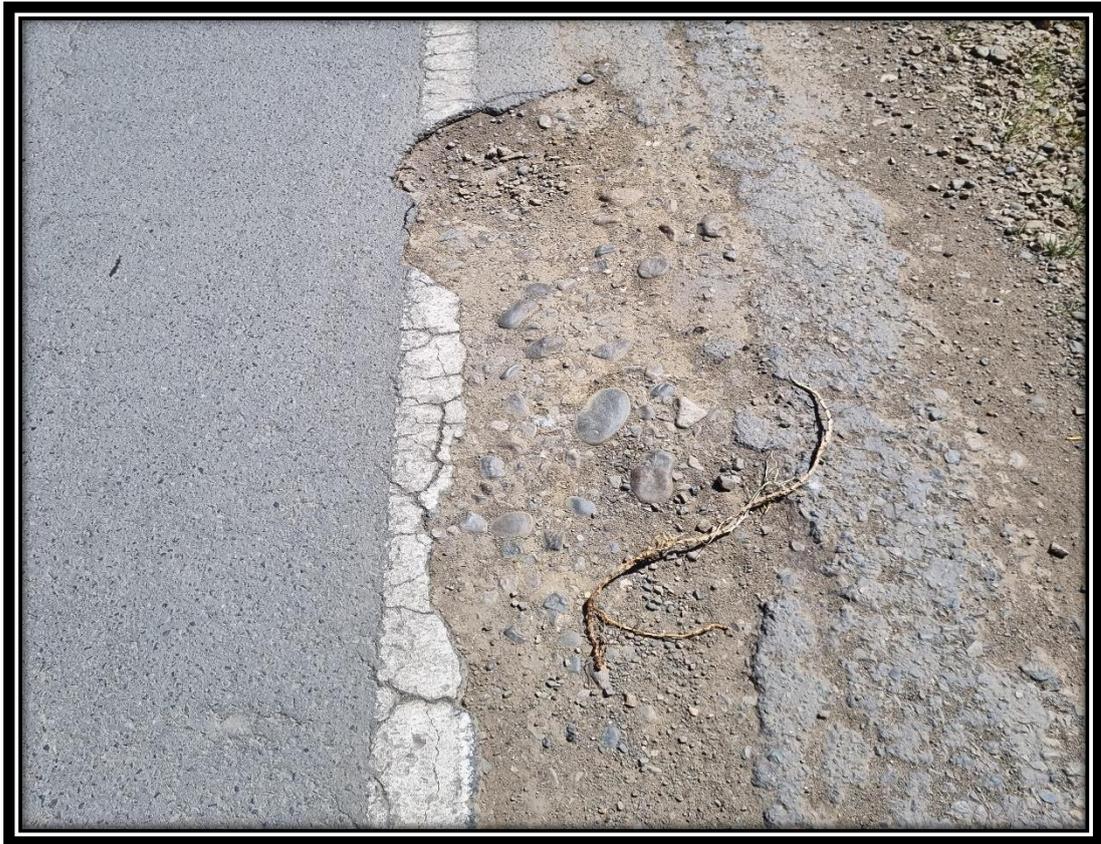
➤ IMAGEN 23: FALLA DE GRIETA DE BORDE

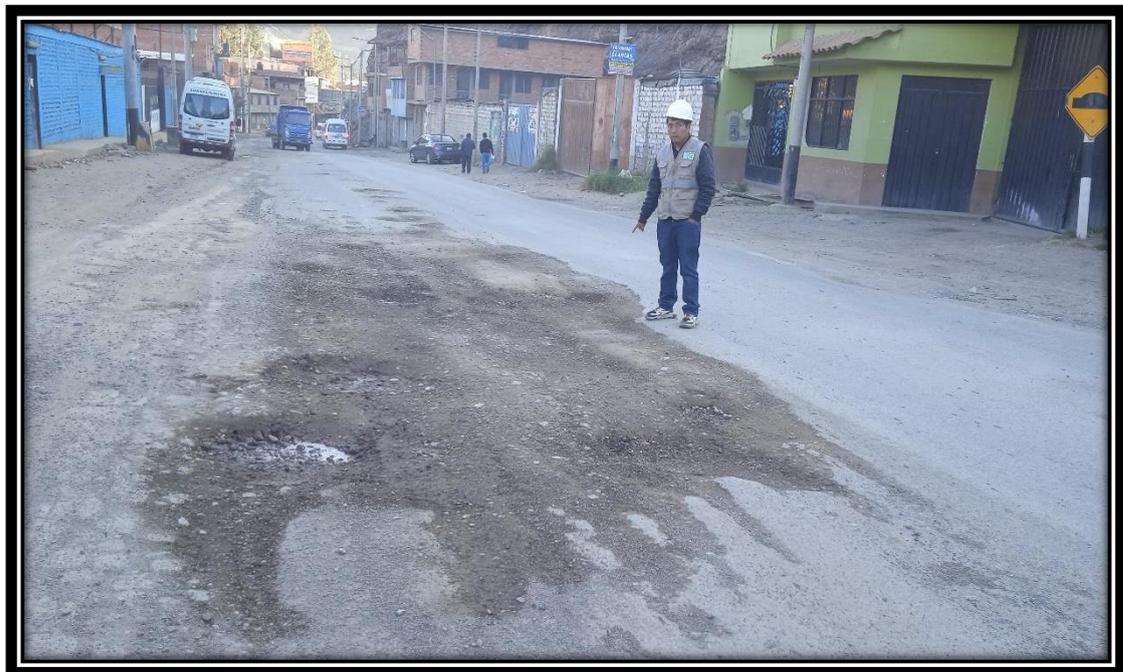
➤ IMAGEN 24: FALLA DE EXUDACION – HUECO – DESPRENDIMIENTO DE AGREGADOS

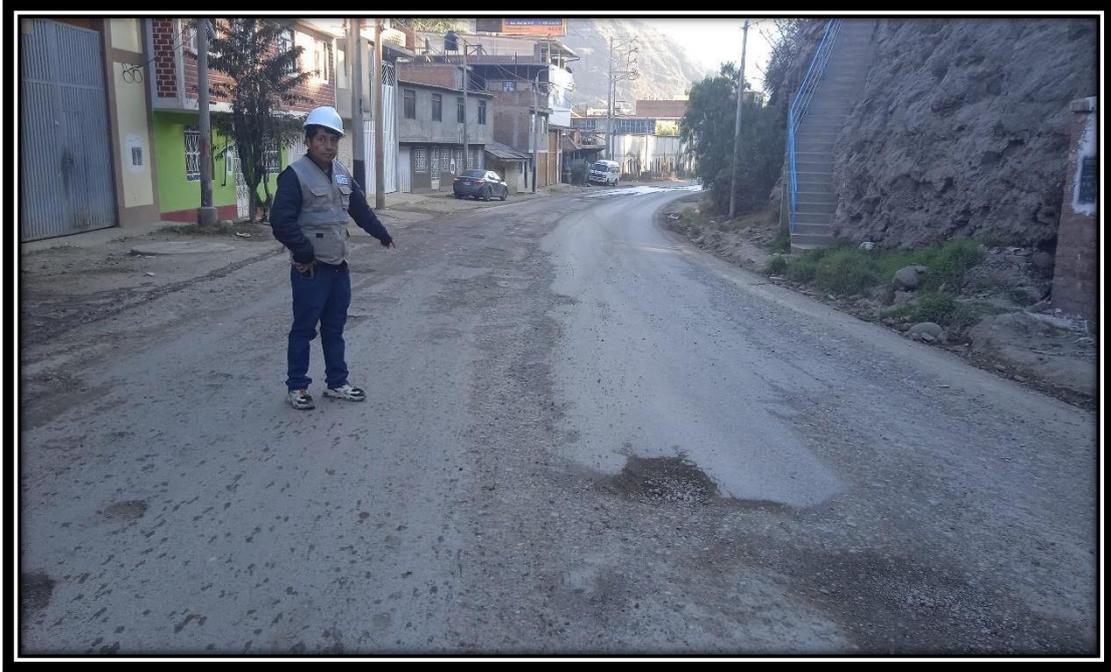
➤ IMAGEN 25: FALLA DE ABULTAMIENTO Y HUNDIMIENTO - HUECOS
