UNIVERSIDAD CÉSAR VALLEJO

Mejoramiento mediante AASHTO 93 del índice de condición del
pavimento flexible de Chanchoccocha hacia la ciudad de Ayacucho
2023

TESIS PARA OBTENER EL TÍTULO PROFESIONAL DE:
Ingeniero Civil

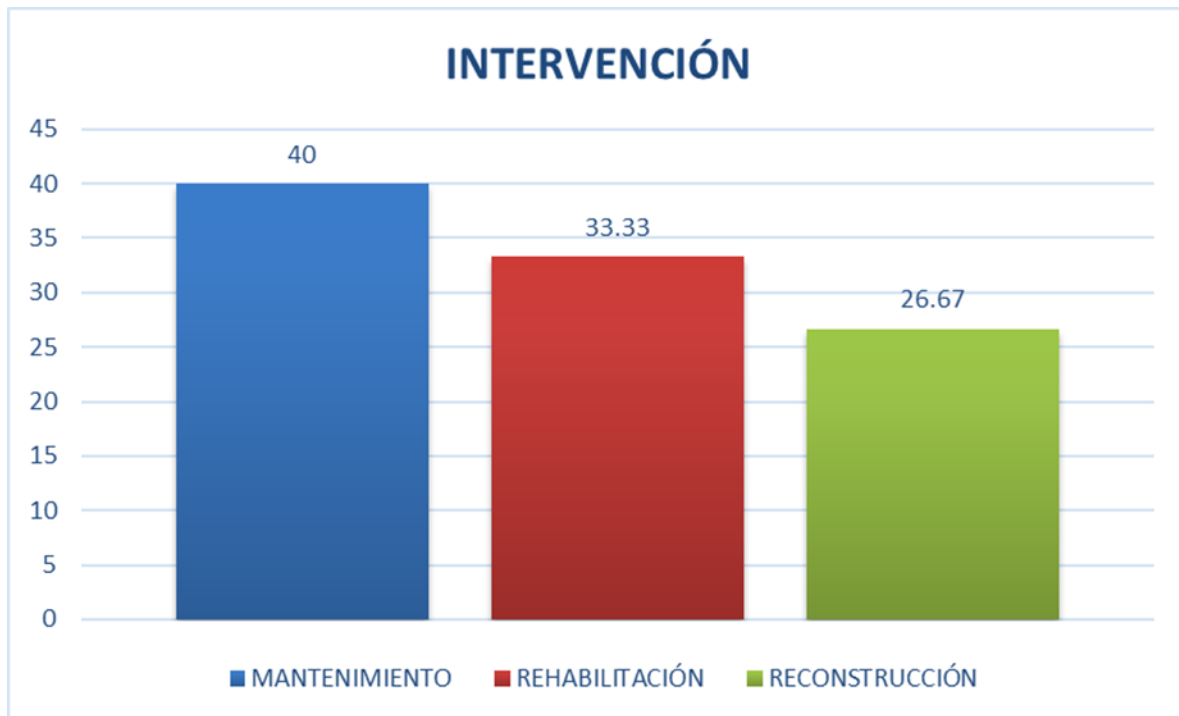
Figura 9. Propuesta de mejora según PCI

UNIDAD MUESTREO	PROGRESIVA		FALLAS PRINCIPALES	PCI	CONDICIÓN	TIPO DE INTERVENCIÓN*	ALTERNATIVAS DE SOLUCIÓN
	INICIO	FIN					
1	321+000	321+040	AGRIETAMIENTO EN BLOQUE	49.29	REGULAR	REHABILITACIÓN	FRESADO Y RECAPEO e>2"
			PARCHEO Y ACOMETIDAS DE SERVICIOS PUBLICOS				SUSTITUCIÓN DEL PARCHE
2	321+680	321+720	ABULTAMIENTOS Y HUNDIMIENTOS	4.79	FALLADO	CONSTRUCCIÓN	PARCHEO PROFUNDO
			HUECOS				PARCHADO PROFUNDO
3	322+360	322+400	AGRIETAMIENTO EN BLOQUE	20.92	MUY MALO	CONSTRUCCIÓN	*FRESADO Y RECAPEO e>2"
			PARCHEO Y ACOMETIDAS DE SERVICIOS PUBLICOS				SUSTITUCIÓN DEL PARCHE
4	323+040	323+080	PARCHEO Y ACOMETIDAS DE SERVICIOS PUBLICOS	38.35	MALO	REHABILITACIÓN	SUSTITUCIÓN DEL PARCHE
			PIEL DE COCODRILO				RECAPEO
5	323+720	323+760	GRIETAS LONGITUDINALES Y TRANSVERSALES	24.65	MUY MALO	CONSTRUCCIÓN	SELLADO DE GRIETAS
			PARCHEO Y ACOMETIDAS DE SERVICIOS PUBLICOS				SUSTITUCIÓN DEL PARCHE
6	324+400	324+440	AGRIETAMIENTO EN BLOQUE	47.17	REGULAR	REHABILITACIÓN	FRESADO Y RECAPEO e>2"

GRIETAS LONGITUDINALES Y TRANSVERSALES				SELLADO DE GRIETAS
7	325+080	325+120	AGRIETAMIENTO EN BLOQUE	46.88	*REGULAR	REHABILITACIÓN	FRESADO Y RECAPEO e>2"
			CORRUGACIÓN				RECONSTRUCCIÓN
8	325+760	325+800	HUECOS	42.19	REGULAR	REHABILITACIÓN	PARCHADO PROFUNDO
			AGRIETAMIENTO EN BLOQUE				FRESADO Y RECAPEO e>2"
9	326+440	326+480	AGRIETAMIENTO EN BLOQUE	57.19	BUENO	REHABILITACIÓN	*FRESADO Y RECAPEO e>2"
			GRIETAS LONGITUDINALES Y TRANSVERSALES				SELLADO DE GRIETAS
10	327+120	327+160	AGRIETAMIENTO EN BLOQUE	60.78	BUENO	REHABILITACIÓN	FRESADO Y RECAPEO e>2"

PARCHEO Y ACOMETIDAS DE SERVICIOS PUBLICOS				SUSTITUCIÓN DEL PARCHE
11	327+800	327+840	GRIETAS LONGITUDINALES Y TRANSVERSALES	64.58	BUENO	REHABILITACIÓN	SELLADO DE GRIETAS
			AGRIETAMIENTO EN BLOQUE				FRESADO Y RECAPEO e>2"
12	328+480	328+520	CORRUGACIÓN	74.88	MUY BUENO	MANTENIMIENTO	RECONSTRUCCIÓN
			GRIETA DE BORDE				PARCHEO PROFUNDO
13	329+160	329+200	GRIETA DE BORDE	81.35	MUY BUENO	MANTENIMIENTO	PARCHEO PARCIAL
			DESPLAZAMIENTO				PARCHEO PARCIAL
14	329+840	329+800	CORRUGACIÓN	48.25	REGULAR	REHABILITACIÓN	RECONSTRUCCIÓN
			ABULTAMIENTOS Y HUNDIMIENTOS				PARCHEO PROFUNDO
15	330+520	330+560	PULIMIENTO DE AGREGADOS	82.99	MUY BUENO	MANTENIMIENTO	FRESADO Y RECAPEO e>2"
			GRIETA DE BORDE				PARCHEO PARCIAL

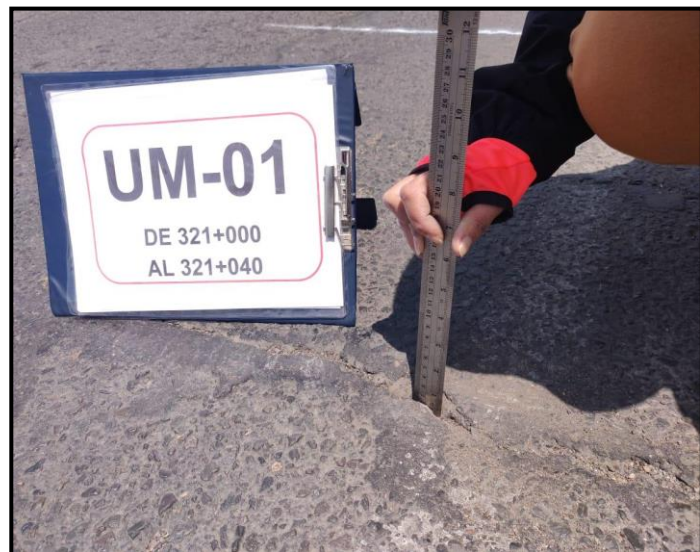
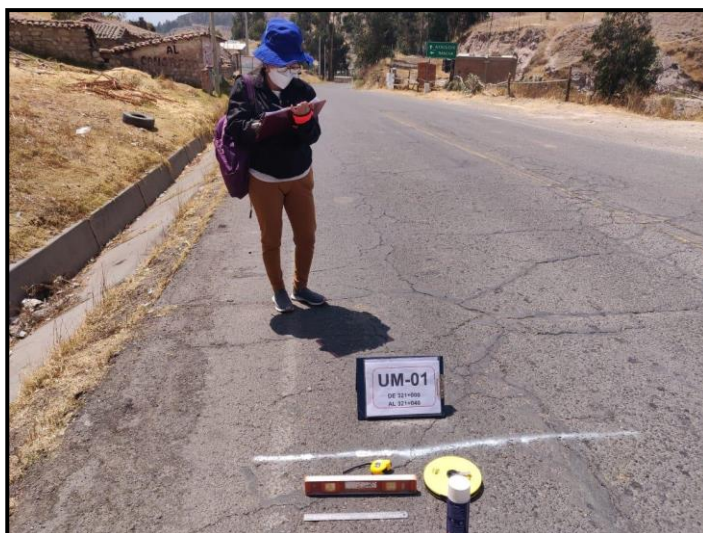
Daño en el pavimento de tipo grietas longitudinales y transversales en la unidad muestral 01

Daño en el pavimento de tipo agrietamiento en bloque en la unidad muestral 01

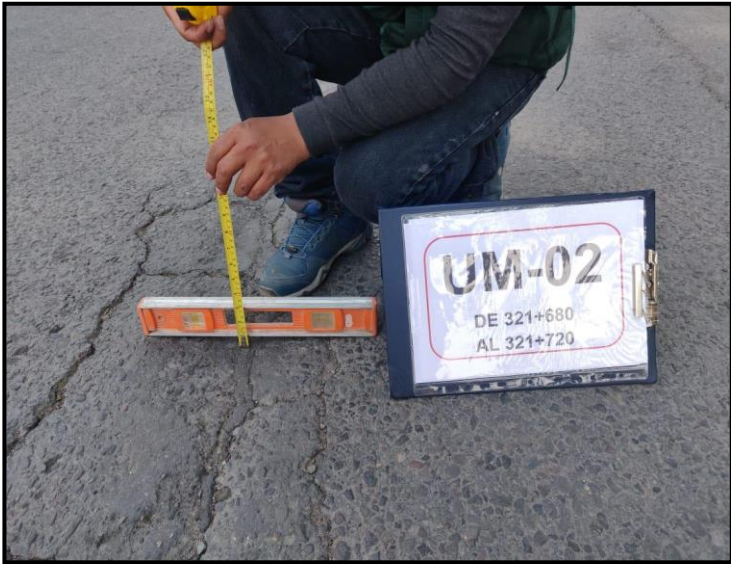
Daño en el pavimento de tipo abultamientos y hundimiento en la unidad muestral 02

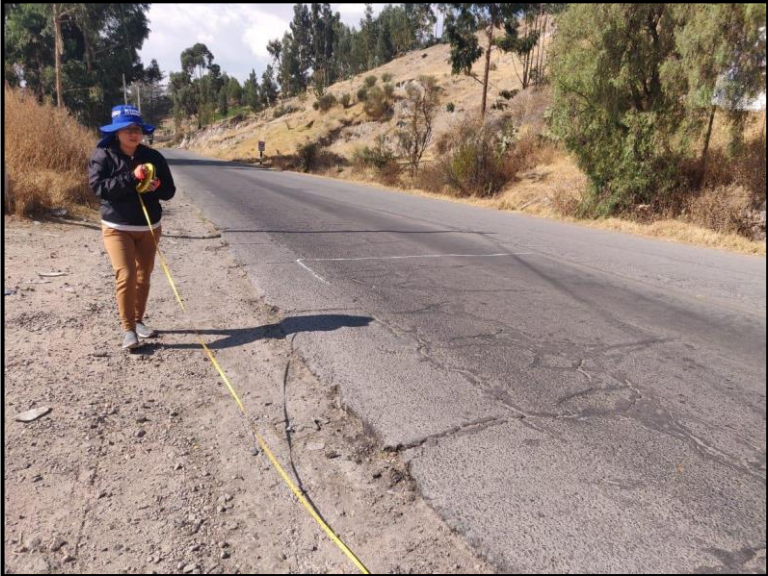
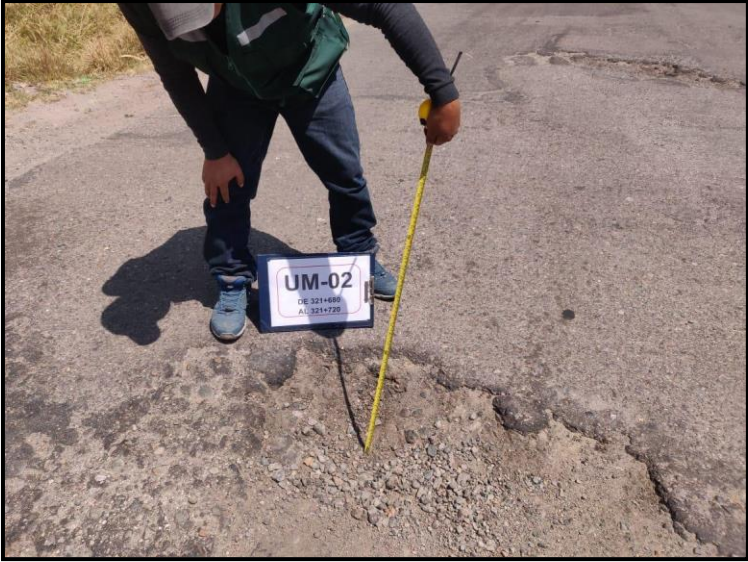
Daño en el pavimento de tipo huecos en la unidad muestral 02

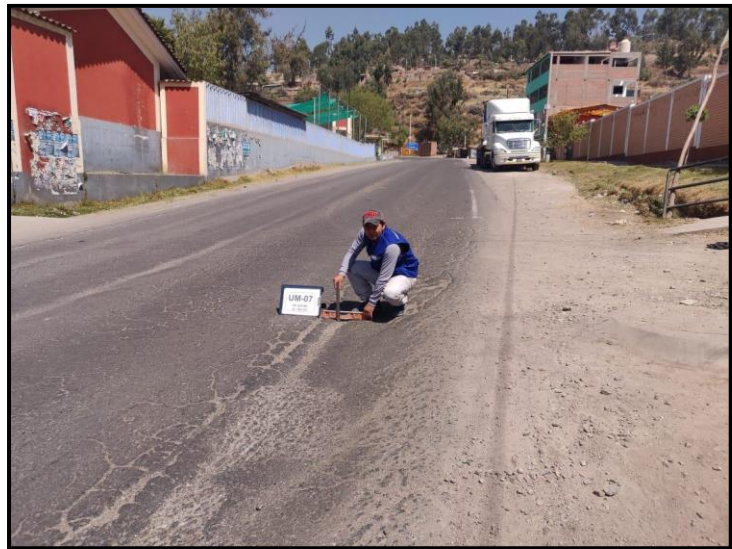
Daño en el pavimento de tipo corrugación en la unidad muestral 07

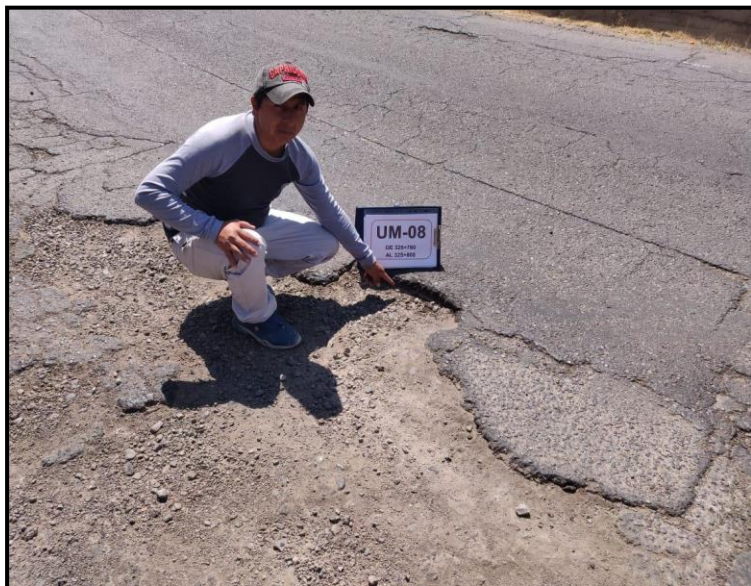
Daño en el pavimento de tipo grieta de borde y huecos en la unidad muestral 08.
