Análisis hidráulico de la criticidad del colector de alcantarillado
y su mejoramiento con tuberías paralelas, el Agustino, Lima -
2023

TESIS PARA OBTENER EL TÍTULO PROFESIONAL DE:

Ingeniero Civil

Diseño de Obras Hidráulicas y Saneamiento

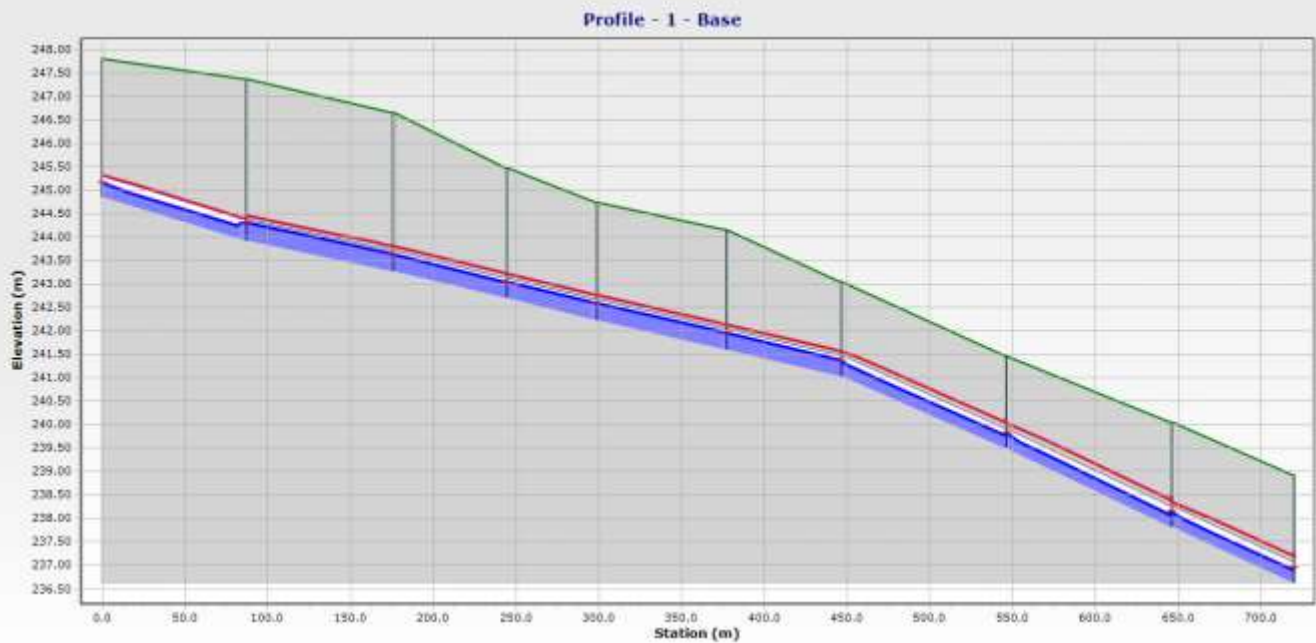
Figura 9: Perfiles de gradiente hidráulico de la simulación hidráulica (Tramo Hipólito Unanue)

Nota: Resultados de la simulación hidráulica del colector de la Av. Cesar Vallejo (Altura del Hospital Hipólito Unanue), se observa que el nivel de agua residual se encuentra operando a tirantes mayores del 75%, en varios tramos del colector.

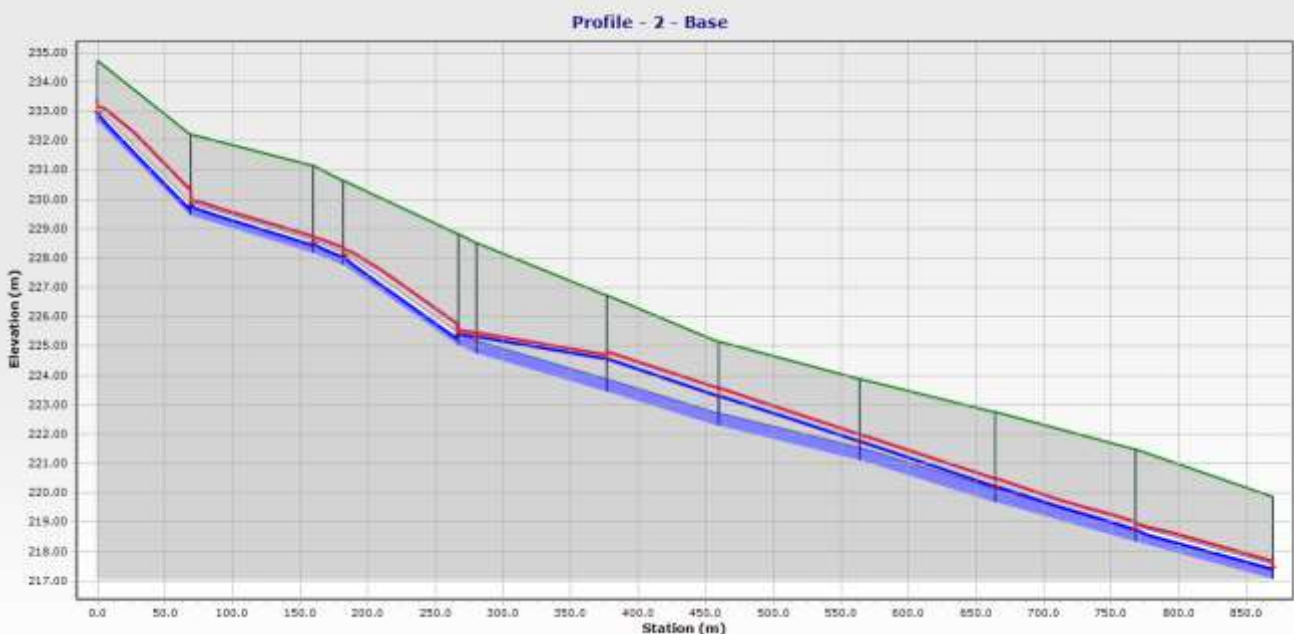
Figura 10: Perfiles de gradiente hidráulico de la simulación hidráulica (Altura Sedapal)

Nota: Resultados de la simulación hidráulica del colector de la Av. Cesar Vallejo (Altura entrada SEDAPAL - ATARJEA), se observa que el nivel de agua residual se encuentra operando a tirantes mayores del 75%, en varios tramos del colector.

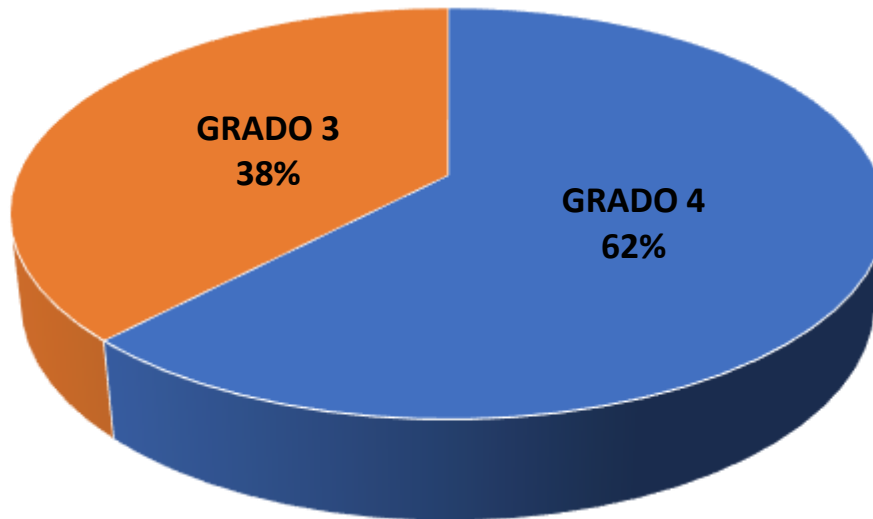
RESULTADOS DE CRITICIDAD HIDRAULICA DEL COLECTOR AV. CESAR VALLEJO/CAMINO REAL/ANCASH - AÑO 2023

Nota: Los resultados se observan que de las 37 tuberías que comprende el colector de alcantarillado de la Av. Cesar Vallejo/ Camino Real/Ancash, para el sistema existente, presenta un 62% de tuberías críticas del tipo Grado 04.

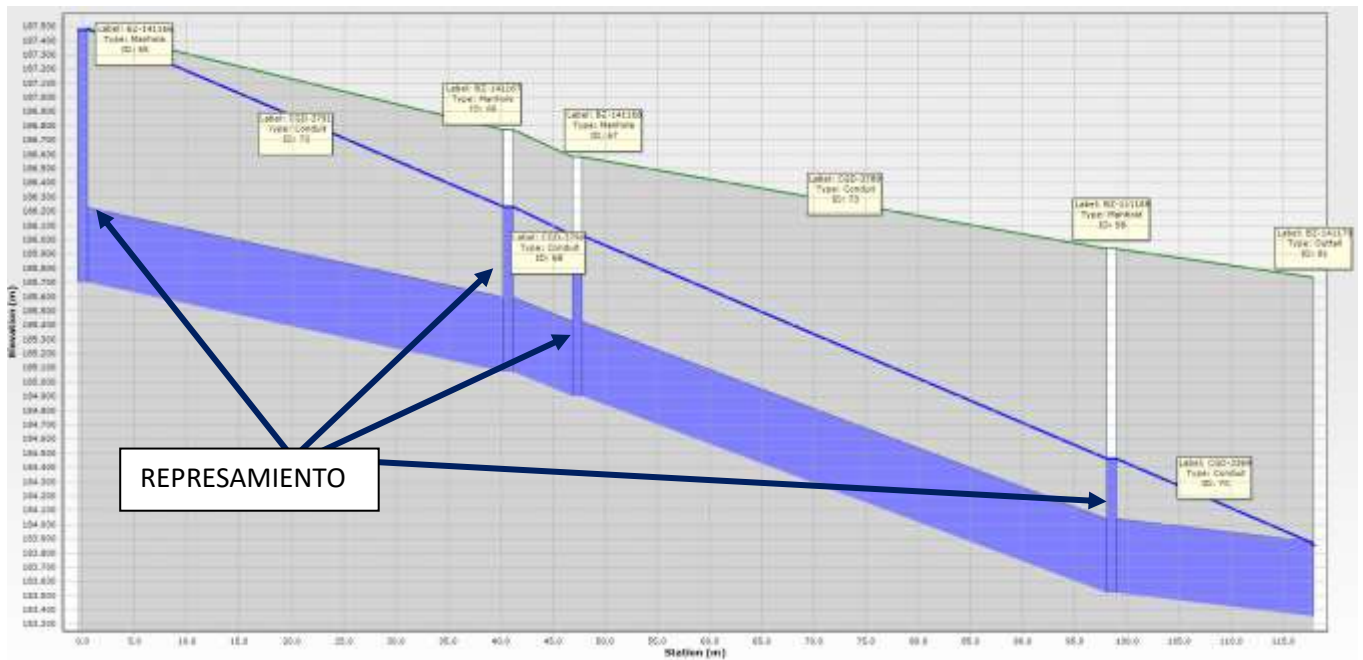
Figura 14: Perfil hidráulico al inicio Colector Los Chancas (AÑO 10)

Obteniendo que para el Año 10 (año 2033), el tramo inicial del Colector Los Chancas (inicio de la Av. Camino Real), presentaría represamiento en todos los buzones, por lo tanto, no tendría capacidad de conducción requerida para su normal funcionamiento.

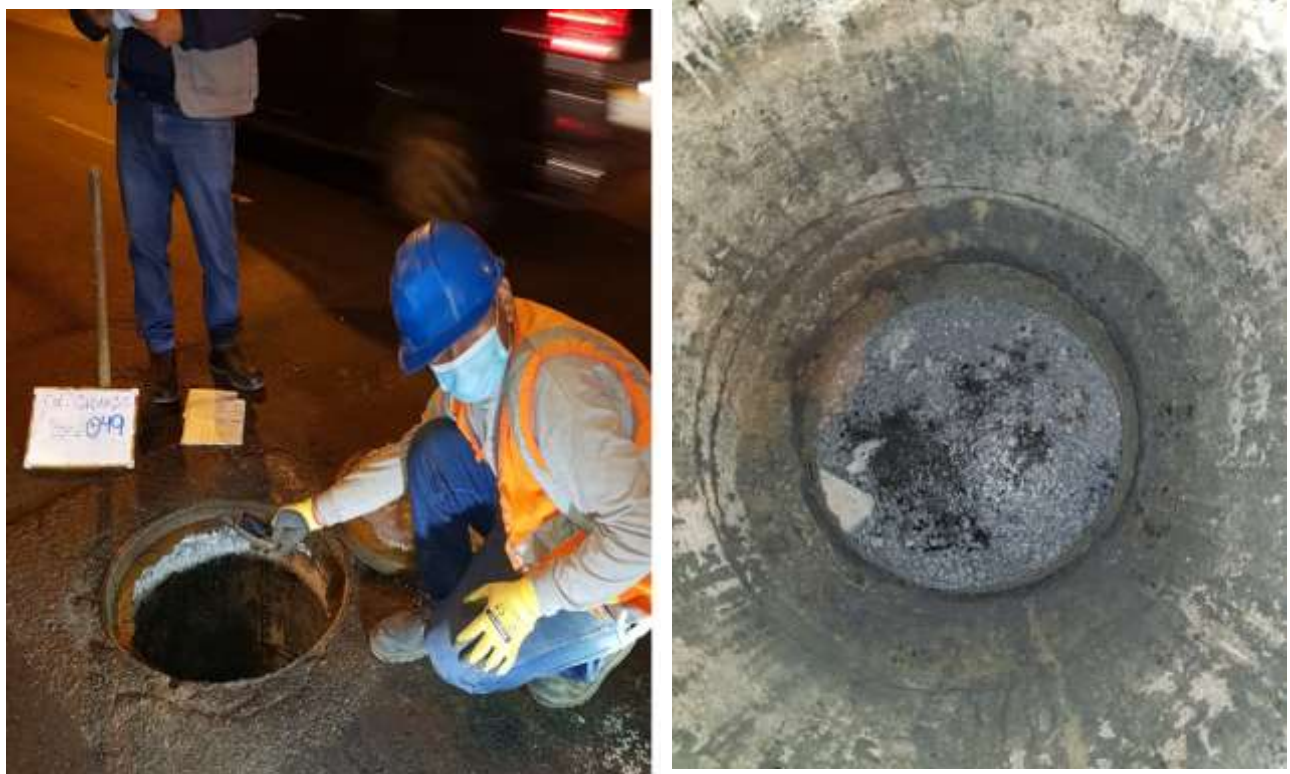
Imagen 06: Buzón 19 Altura de la Av. Cesar Vallejo (antes del Ovalo La Paz – El Agustino (Buzón represado))

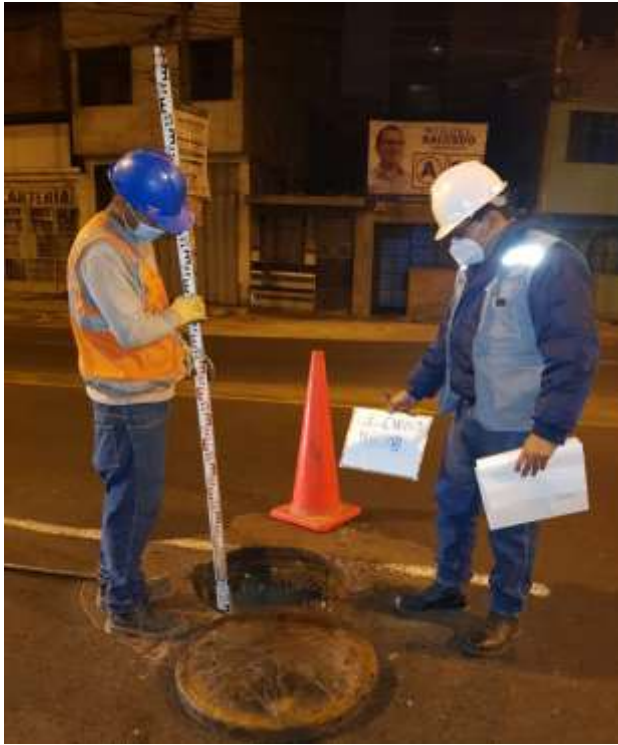
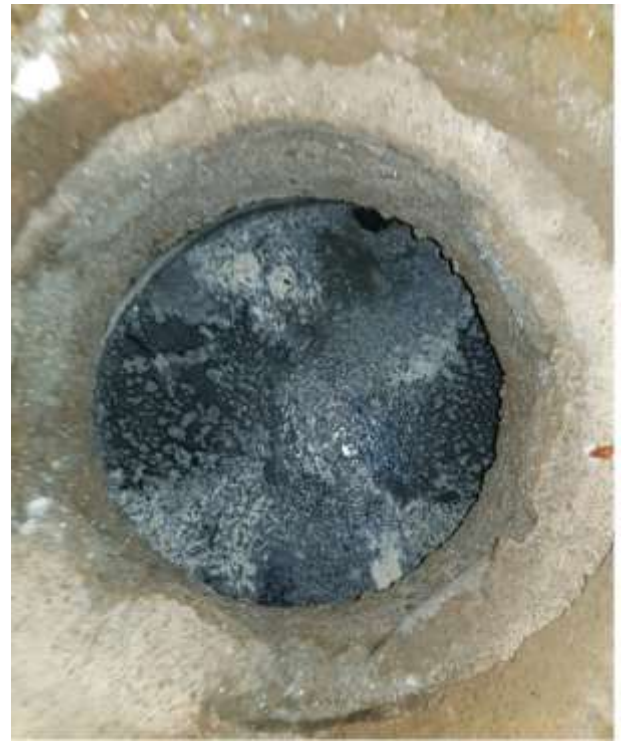
Imagen 07 Buzón 18 Altura de la Av. Cesar Vallejo (antes del Ov. La Paz)

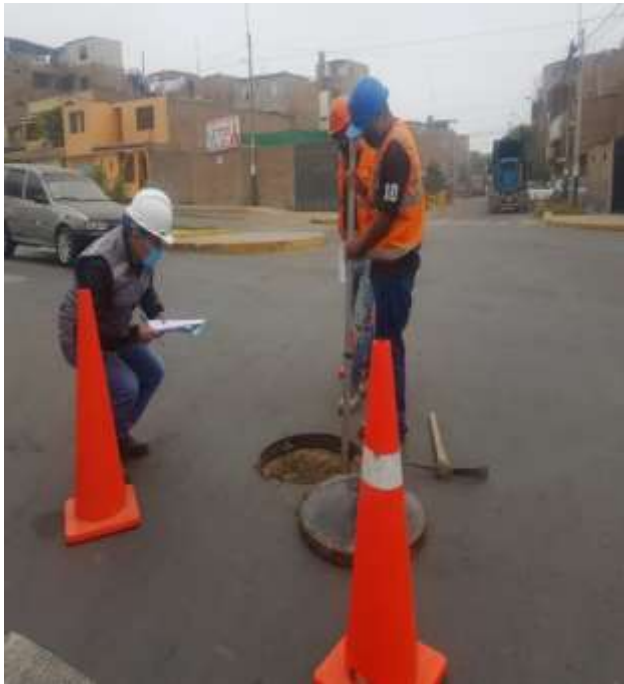
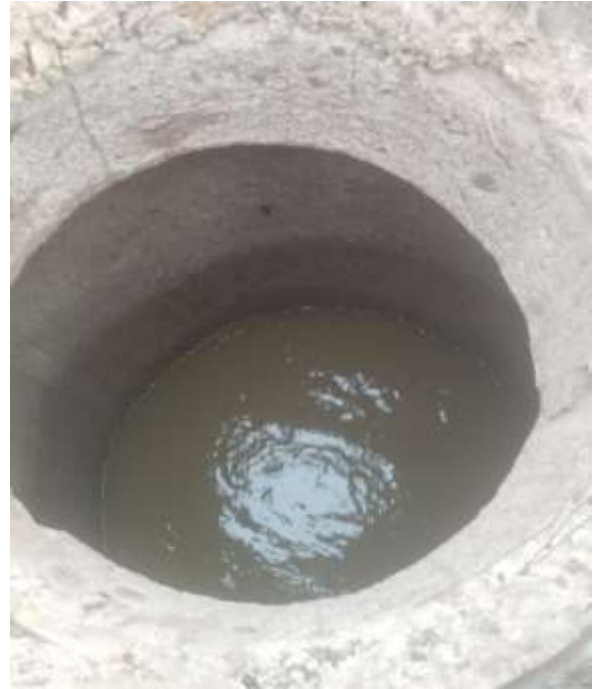
Imagen 08: Buzón 23 Altura de Av. Camino Real (Antes de la Av. Cesar Vallejo – El Agustino)

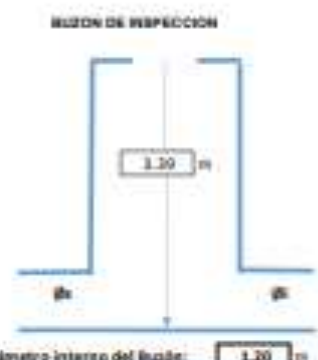
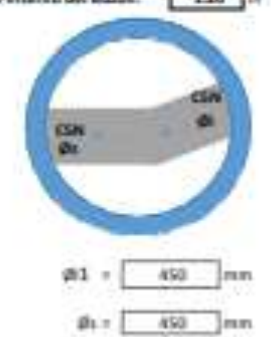
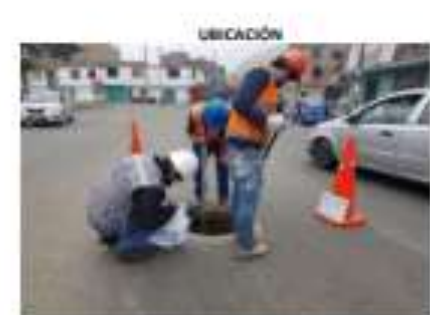
Observaciones:
SE ENCUENTRA UBICADO EN LA CALZADA.
