**UNIVERSIDAD CÉSAR VALLEJO**

“Evaluación de las patologías y propuestas de intervención del pavimento flexible en la Panamericana Norte, Óvalo Tallan - Av. del Valle, Sullana - Piura 2023”

**TESIS PARA OBTENER EL TÍTULO PROFESIONAL DE:**

Ingeniero Civil

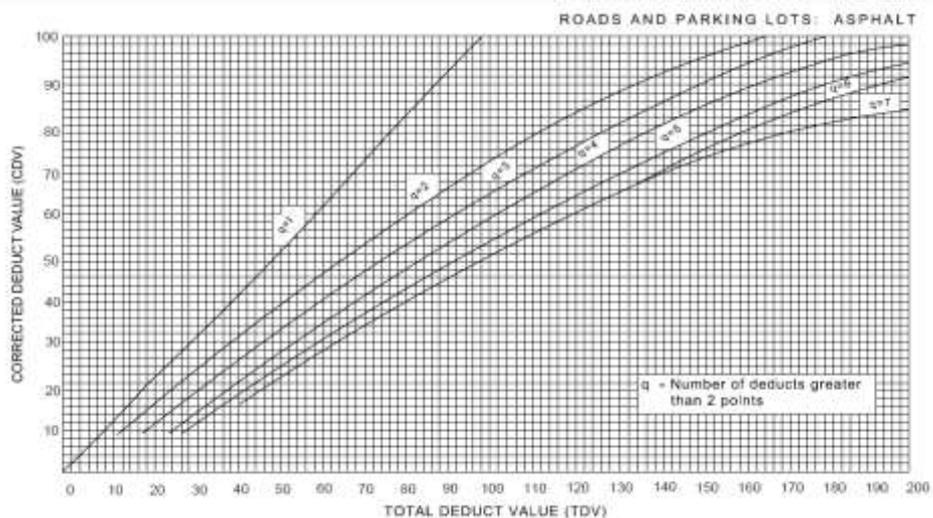
Maximo VRC	58
PCI = 100 - Máximo VRC	
PCI = 100 - 58 =	<b>42</b>
Clasificación =	<b>Regular</b>

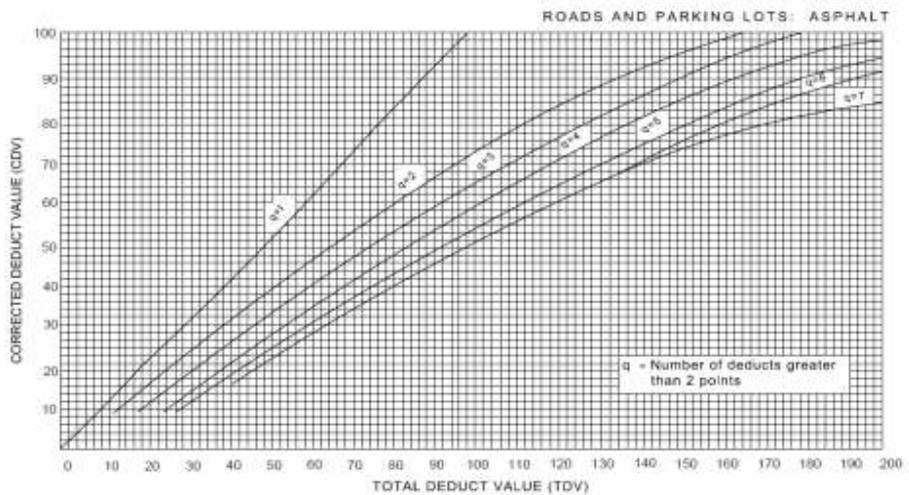
Maximo VRC	60
PCI = 100 - Máximo VRC	
PCI = 100 - 60 =	<b>40</b>
Clasificación =	<b>Regular</b>

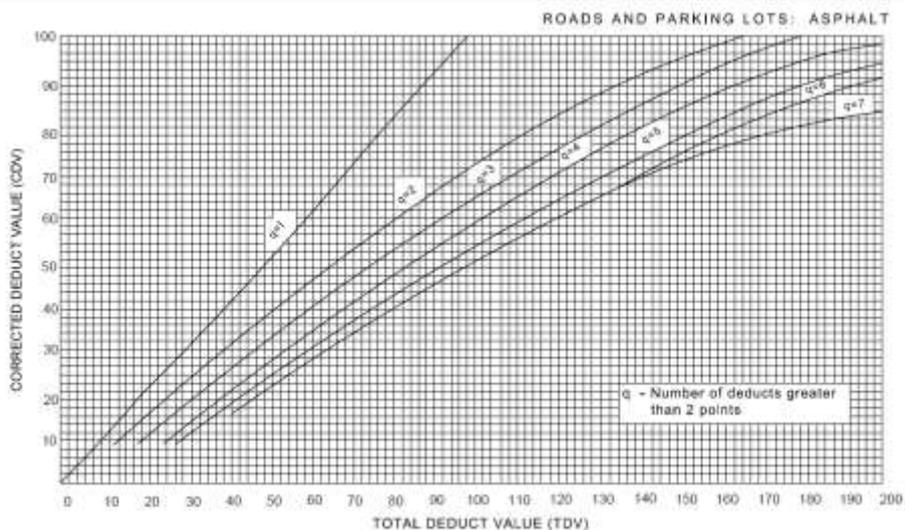
Maximo VRC            62

PCI = 100 - Máximo VRC

PCI = 100 - 62            **38**

Clasificación =            **Regular**
