UNIVERSIDAD CÉSAR VALLEJO

Deep Learning para la detección de fisuras y grietas en las estructuras de concreto de entidades públicas en Piura

TESIS PARA OBTENER EL TÍTULO PROFESIONAL DE:

PIURA – PERÚ

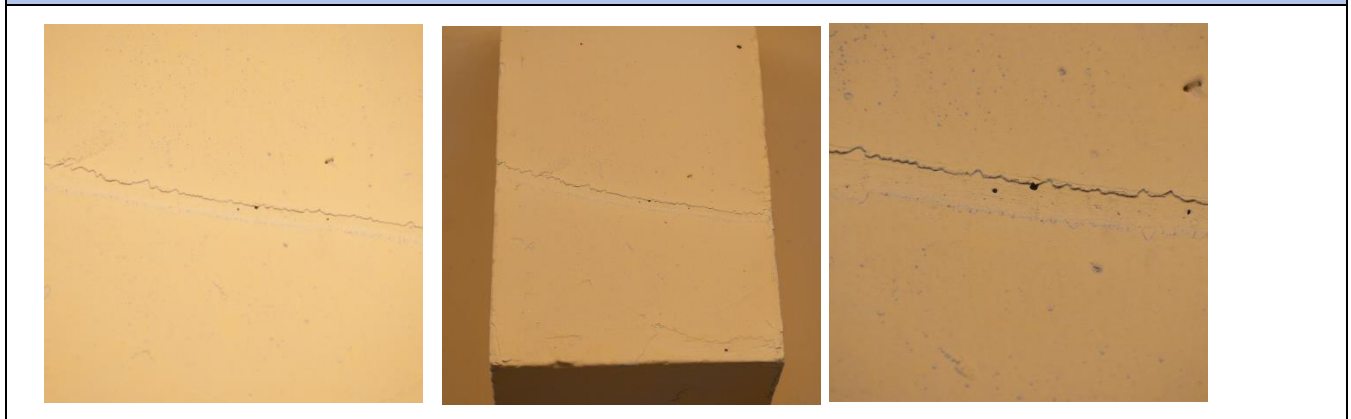
PISO	1	LEYENDA PARA LLENADO		
Estado (A/I)	Inactiva	Nivel de Severidad	Estructural	Estético
Fisura/Grieta	Fisura		Medida	Medida
Nivel de Severidad	Leve	Leve	Menores a 1 mm	Menores a 0.15 mm
		Moderada	Entre 1 y 2 mm	-
		Grave	Mayor a 2 mm	Ente 0.15 y 0.30 mm
Descripción: En las fotografías se aprecia una fisura que se encuentra ubicada en el 1er piso de la columna de concreto, en áreas exteriores de la edificación.		A: Activa / I: Inactiva

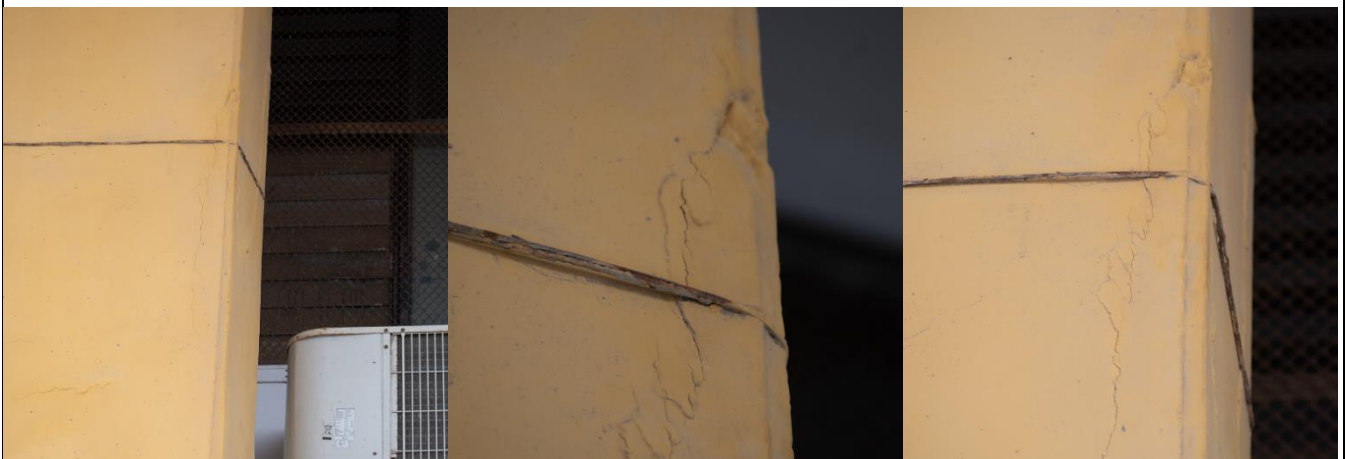
PISO	1	LEYENDA PARA LLENADO		
Estado (A/I)	Inactiva	Nivel de Severidad	Estructural Medida	Estético Medida
Fisura/Grieta	Fisura	Leve	Menores a 1 mm	Menores a 0.15 mm
Nivel de Severidad	Leve	Moderada	Entre 1 y 2 mm	-
		Grave	Mayor a 2 mm	Ente 0.15 y 0.30 mm
Descripción: En las fotografías tomadas y analizadas con la IA nos indica que en la columna exterior de la entidad se encuentra fisura leve e inactiva.		A: Activa / I: Inactiva

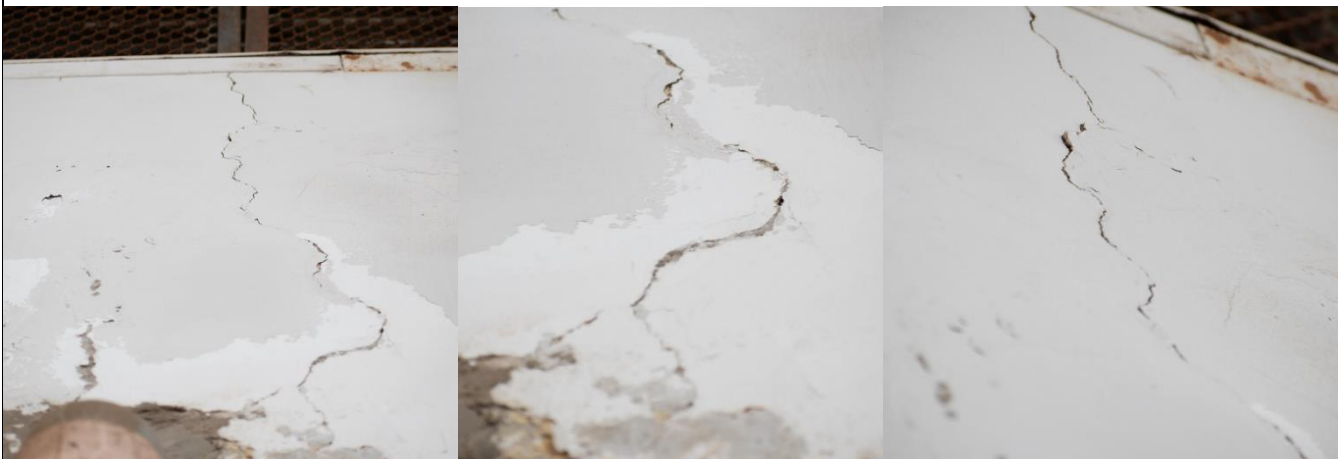
PISO	1	LEYENDA PARA LLENADO		
Estado (A/I)	Inactiva	Nivel de Severidad	Estructural Medida	Estético Medida
Fisura/Grieta	Fisura	Leve	Menores a 1 mm	Menores a 0.15 mm
Nivel de Severidad	Leve - Moderada	Moderada	Entre 1 y 2 mm	-
		Grave	Mayor a 2 mm	Ente 0.15 y 0.30 mm
Descripción: Aquí se aprecia dos niveles de severidad de una fisura que se encuentran ubicadas en el 1er piso de la parte interna de la edificación.		A: Activa / I: Inactiva

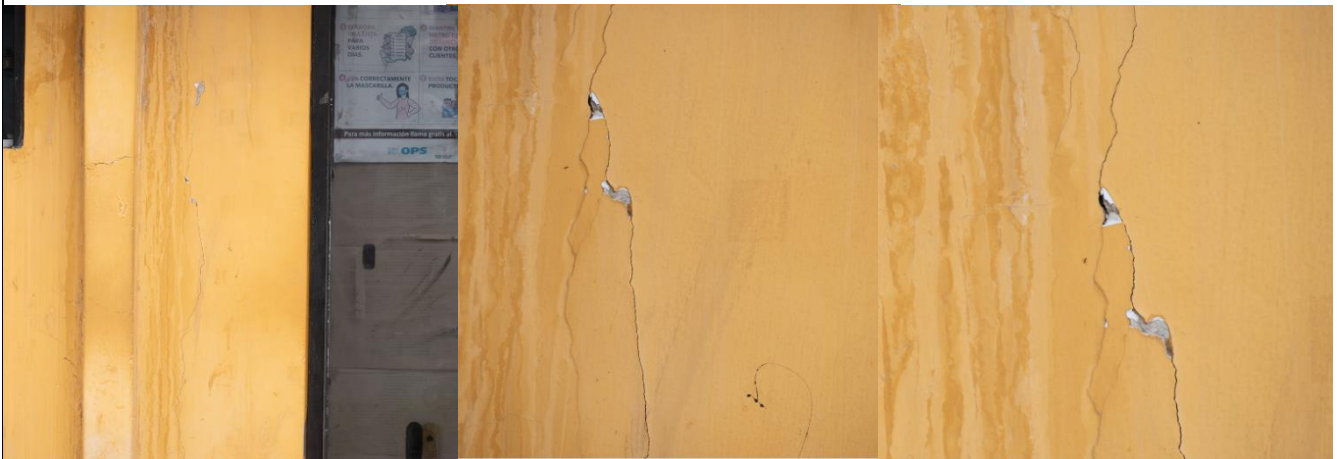
PISO	1	LEYENDA PARA LLENADO		
Estado (A/I)	Inactiva	Nivel de Severidad	Estructural	Estético
Fisura/Grieta	Fisura		Medida	Medida
Nivel de Severidad	Leve	Leve	Menores a 1 mm	Menores a 0.15 mm
		Moderada	Entre 1 y 2 mm	-
		Grave	Mayor a 2 mm	Ente 0.15 y 0.30 mm
Descripción: En las fotografías se aprecia fisura que se encuentra ubicada en el 1er piso, de la columna de concreto de la edificación.		A: Activa / I: Inactiva

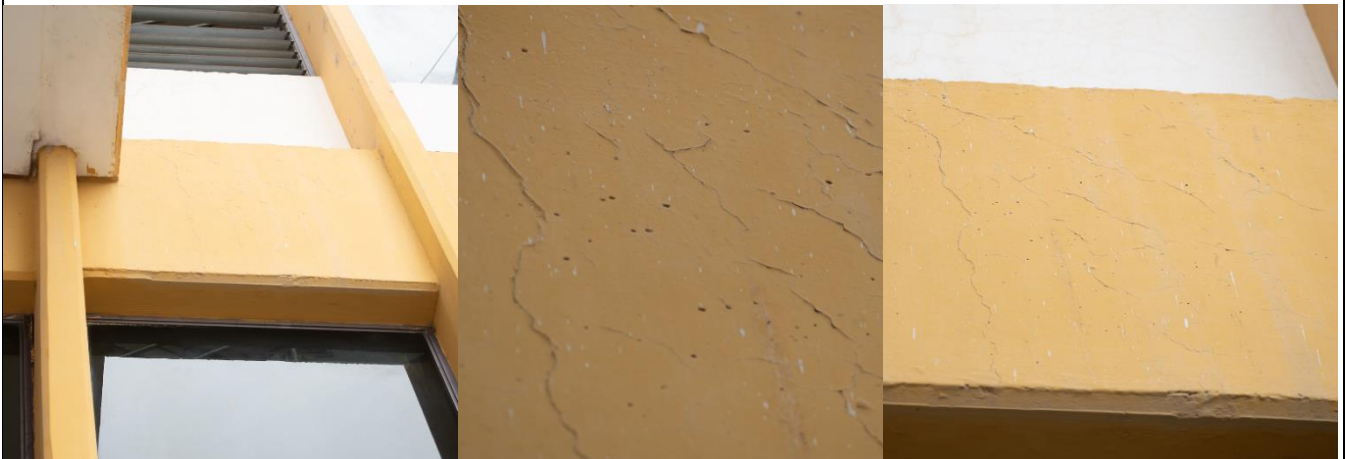
PISO	1	LEYENDA PARA LLENADO		
Estado (A/I)	Inactiva	Nivel de Severidad	Estructural Medida	Estético Medida
Fisura/Grieta	Fisura	Leve	Menores a 1 mm	Menores a 0.15 mm
Nivel de Severidad	Leve	Moderada	Entre 1 y 2 mm	-
		Grave	Mayor a 2 mm	Ente 0.15 y 0.30 mm
Descripción: En las fotografías se aprecia una fisura que se encuentra ubicada en la viga de concreto en la parte superior del 1er piso.		A: Activa / I: Inactiva

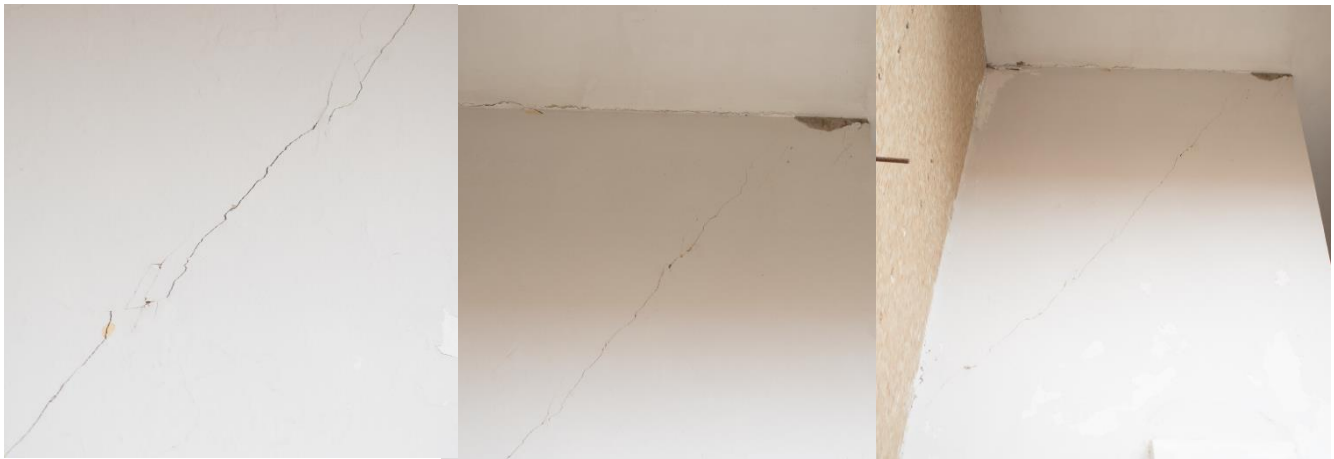
PISO	1	LEYENDA PARA LLENADO		
Estado (A/I)	Inactiva	Nivel de Severidad	Estructural	Estético
Fisura/Grieta	Fisura		Medida	Medida
Nivel de Severidad	Leve - Moderada	Leve	Menores a 1 mm	Menores a 0.15 mm
		Moderada	Entre 1 y 2 mm	-
		Grave	Mayor a 2 mm	Ente 0.15 y 0.30 mm
Descripción: En las fotografías se aprecia fisuras que se encuentran ubicada en el 1er piso, en el muro de la edificación.		A: Activa / I: Inactiva

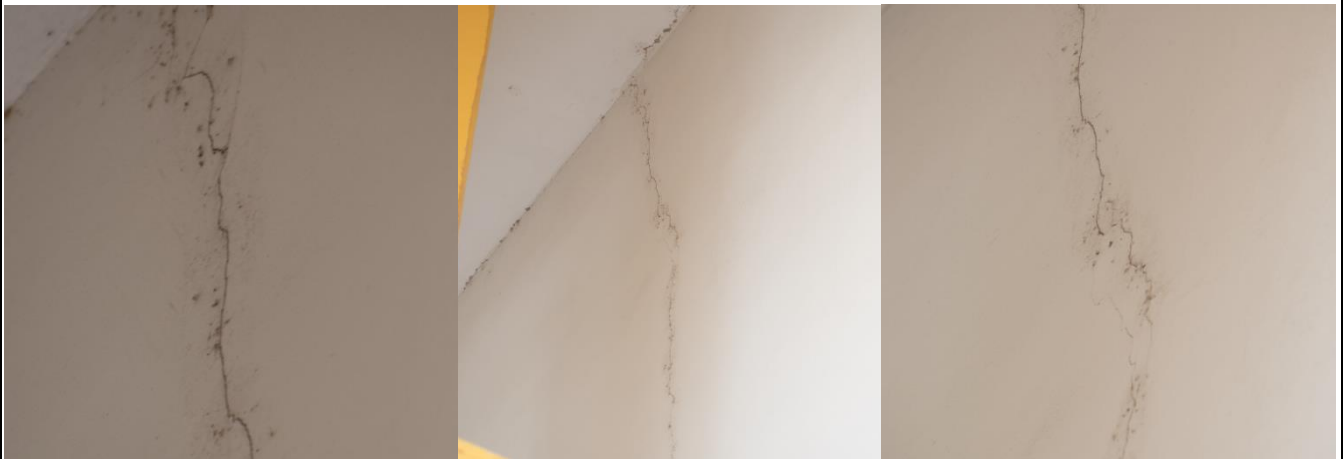
PISO	1	LEYENDA PARA LLENADO		
Estado (A/I)	Inactiva	Nivel de Severidad	Estructural	Estético
Fisura/Grieta	Fisura		Medida	Medida
Nivel de Severidad	Leve	Leve	Menores a 1 mm	Menores a 0.15 mm
		Moderada	Entre 1 y 2 mm	-
		Grave	Mayor a 2 mm	Ente 0.15 y 0.30 mm
Descripción: Se muestra la fisuración del muro de la parte interior de la entidad siendo esta inactiva y estética.		A: Activa / I: Inactiva

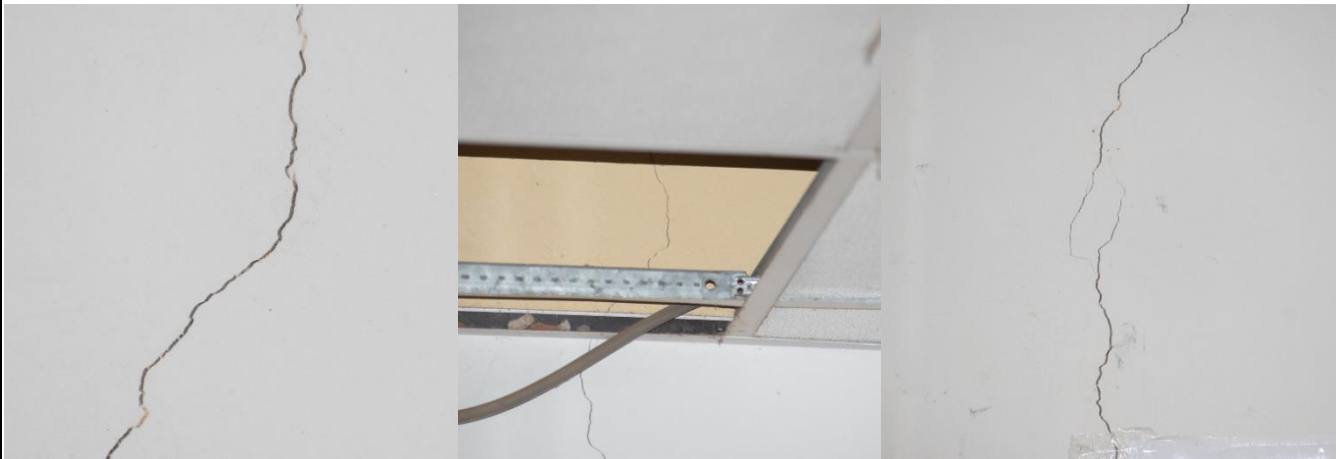
PISO	1	LEYENDA PARA LLENADO		
Estado (A/I)	Inactiva	Nivel de Severidad	Estructural	Estético
Fisura/Grieta	Fisura		Medida	Medida
Nivel de Severidad	Leve	Leve	Menores a 1 mm	Menores a 0.15 mm
		Moderada	Entre 1 y 2 mm	-
		Grave	Mayor a 2 mm	Ente 0.15 y 0.30 mm
Descripción: En las fotografías se aprecia las fisuras que se encuentra ubicada en el 1er piso de las áreas interiores, se identificó con un nivel de severidad leve e inactiva.		A: Activa / I: Inactiva

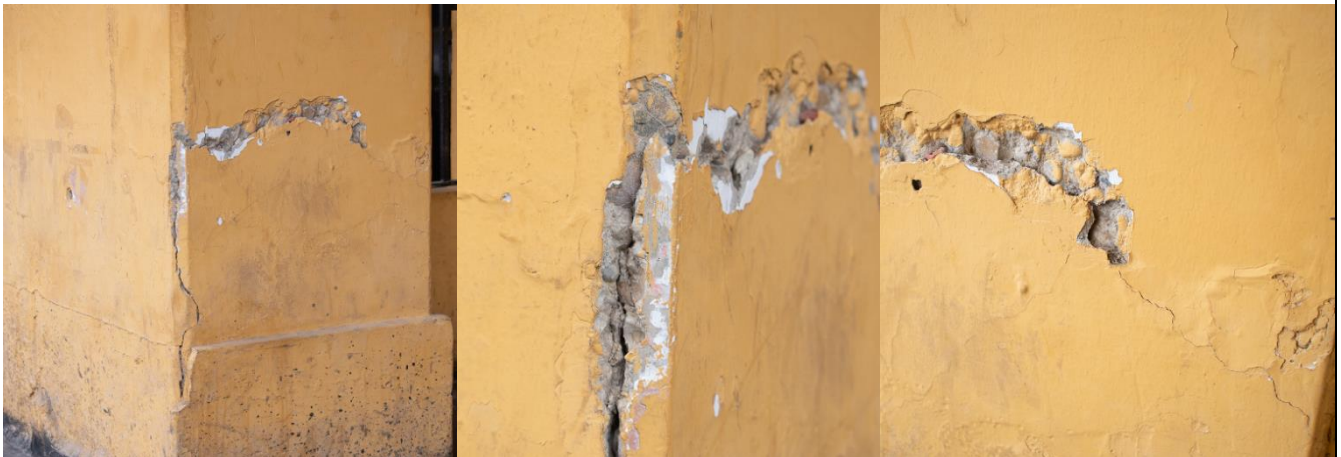
PISO	1	LEYENDA PARA LLENADO		
Estado (A/I)	Inactiva	Nivel de Severidad	Estructural	Estético
Fisura/Grieta	Grieta		Medida	Medida
Nivel de Severidad	Leve	Leve	Menores a 1 mm	Menores a 0.15 mm
		Moderada	Entre 1 y 2 mm	-
		Grave	Mayor a 2 mm	Ente 0.15 y 0.30 mm
Descripción: En las fotografías se aprecia grietas en la parte exterior, exactamente en la columna central de la edificación.		A: Activa / I: Inactiva

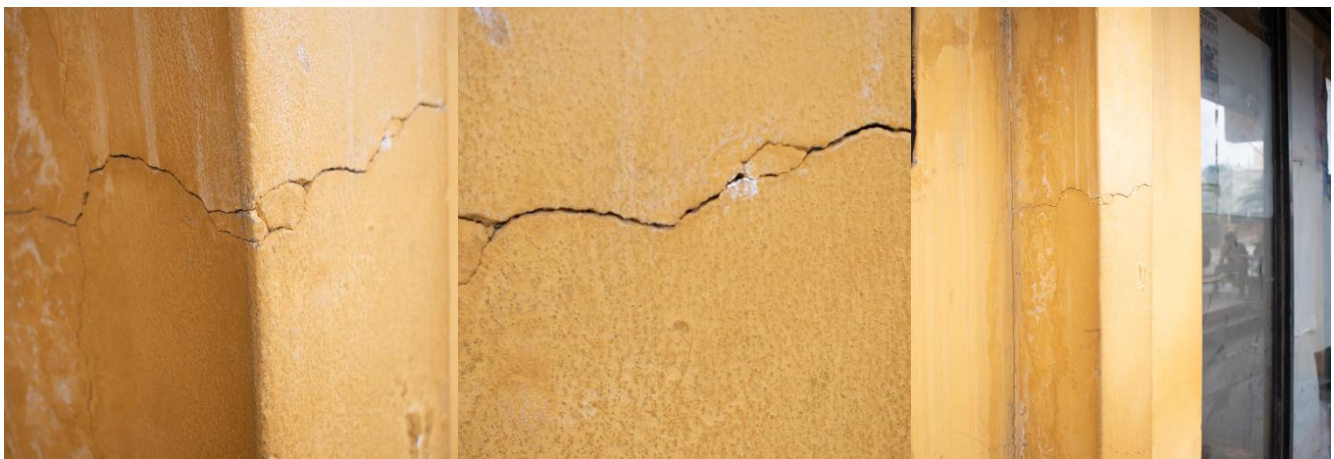
PISO	1	LEYENDA PARA LLENADO		
Estado (A/I)	Inactiva	Nivel de Severidad	Estructural	Estético
Fisura/Grieta	Grieta		Medida	Medida
Nivel de Severidad	Leve	Leve	Menores a 1 mm	Menores a 0.15 mm
		Moderada	Entre 1 y 2 mm	-
		Grave	Mayor a 2 mm	Ente 0.15 y 0.30 mm
Descripción: Según el software Roboflow nos permite identificar este elemento estructural como una grieta estética, con un nivel de severidad leve.		A: Activa / I: Inactiva

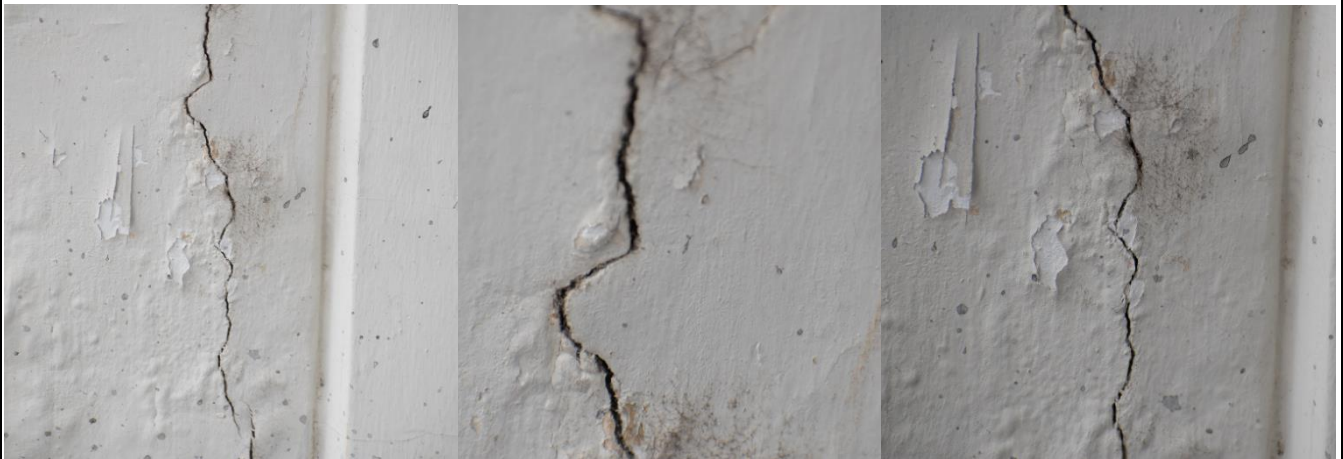
PISO	1	LEYENDA PARA LLENADO		
Estado (A/I)	Inactiva	Nivel de Severidad	Estructural	Estético
Fisura/Grieta	Grieta		Medida	Medida
Nivel de Severidad	Leve	Leve	Menores a 1 mm	Menores a 0.15 mm
		Moderada	Entre 1 y 2 mm	-
		Grave	Mayor a 2 mm	Ente 0.15 y 0.30 mm
Descripción: Con la IA se logró identificar tales grietas en la columna del primer piso de la MPP, se aprecia que es estético y no afecta directamente la estructura.		A: Activa / I: Inactiva

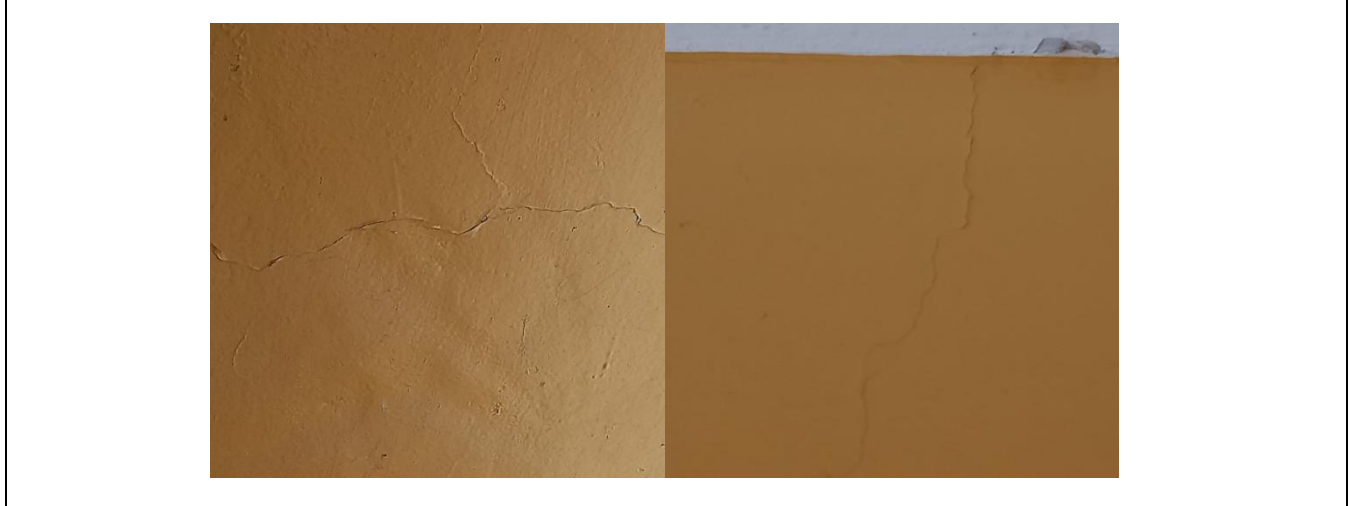
PISO	2	LEYENDA PARA LLENADO		
Estado (A/I)	Inactiva	Nivel de Severidad	Estructural Medida	Estético Medida
Fisura/Grieta	Fisura	Leve	Menores a 1 mm	Menores a 0.15 mm
Nivel de Severidad	Leve	Moderada	Entre 1 y 2 mm	-
		Grave	Mayor a 2 mm	Ente 0.15 y 0.30 mm
<p>Descripción: Con la IA se pudo identificar que en el segundo piso existe fisura leve en una gran parte del muro interior de la MPP.</p>	<p>A: Activa / I: Inactiva</p> <div style="text-align: center;">

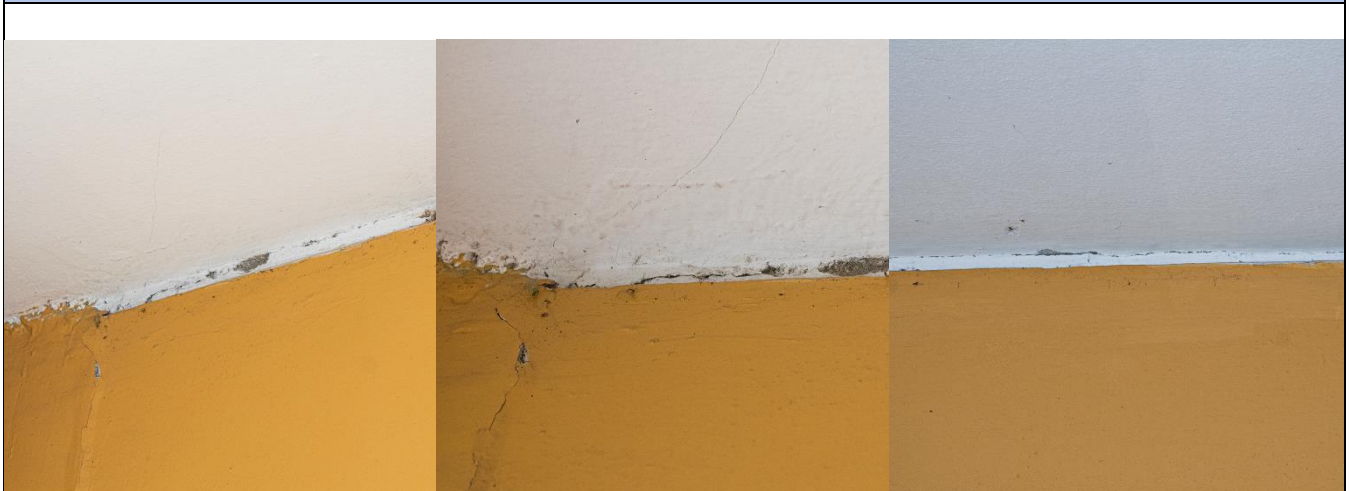
PISO	3	LEYENDA PARA LLENADO		
Estado (A/I)	Inactiva	Nivel de Severidad	Estructural	Estético
Fisura/Grieta	Fisura		Medida	Medida
Nivel de Severidad	Leve y Moderada	Moderada	Entre 1 y 2 mm	-
		Grave	Mayor a 2 mm	Ente 0.15 y 0.30 mm
Descripción: En las fotografías del tercer piso se puede identificar los distintos niveles de severidad en la estructura de la edificación.		A: Activa / I: Inactiva

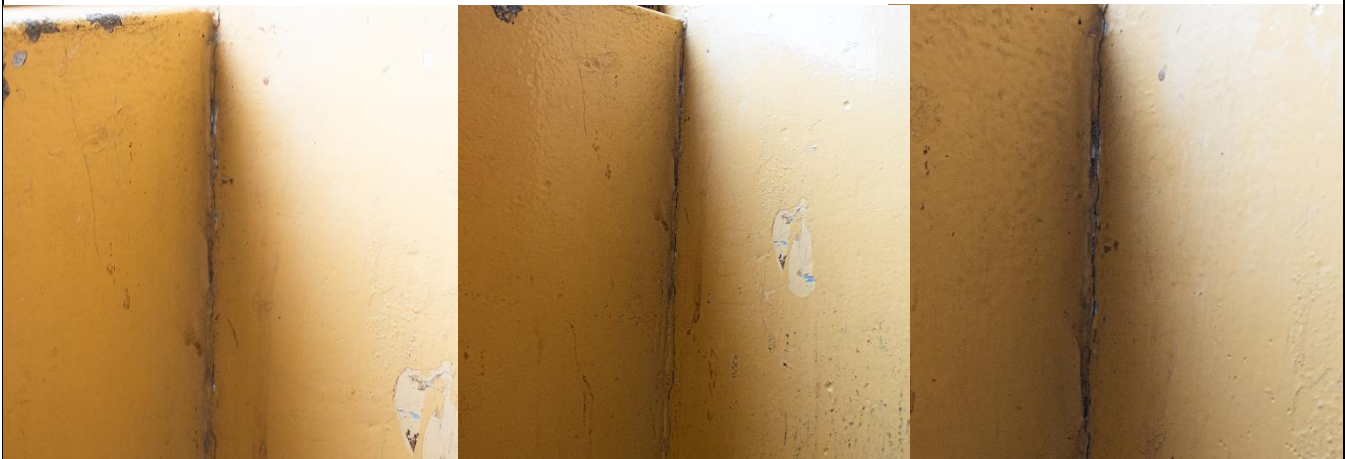
PISO	3	LEYENDA PARA LLENADO		
Estado (A/I)	Inactiva	Nivel de Severidad	Estructural	Estético
Fisura/Grieta	Fisura		Medida	Medida
Nivel de Severidad	Leve	Leve	Menores a 1 mm	Menores a 0.15 mm
		Moderada	Entre 1 y 2 mm	-
		Grave	Mayor a 2 mm	Ente 0.15 y 0.30 mm
Descripción: En las fotografías se aprecia fisuración que se ubica en el tercer piso del muro interior de la entidad pública.		A: Activa / I: Inactiva

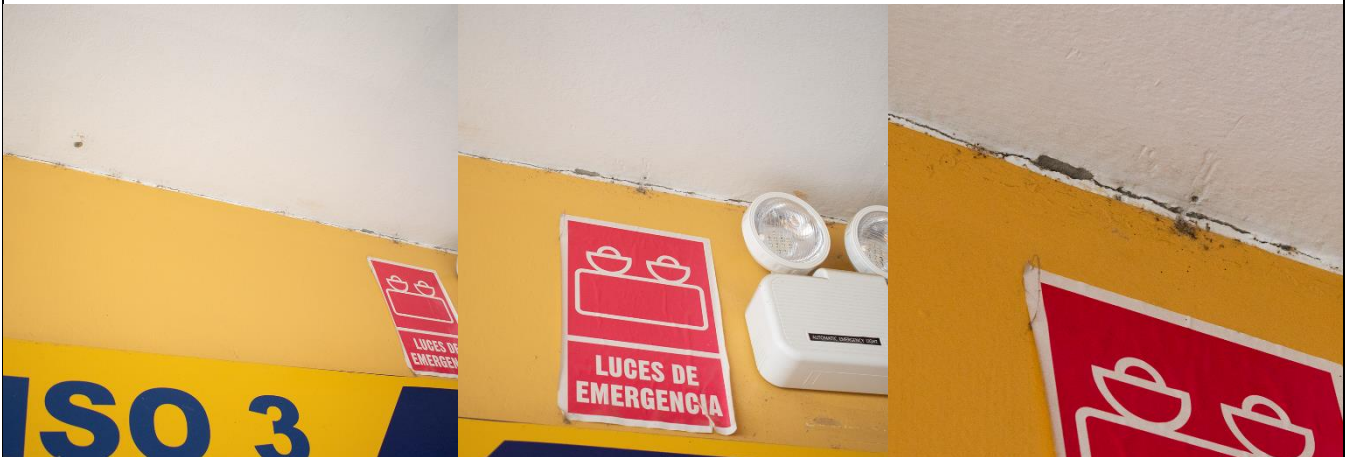
PISO	3	LEYENDA PARA LLENADO		
Estado (A/I)	Inactiva	Nivel de Severidad	Estructural Medida	Estético Medida
Fisura/Grieta	Grieta	Leve	Menores a 1 mm	Menores a 0.15 mm
Nivel de Severidad	Leve	Moderada	Entre 1 y 2 mm	-
		Grave	Mayor a 2 mm	Ente 0.15 y 0.30 mm
Descripción: Esta grieta se ve evidenciada entre la viga y el muro de la parte interior de las áreas comunes que fue identificada por la IA		A: Activa / I: Inactiva

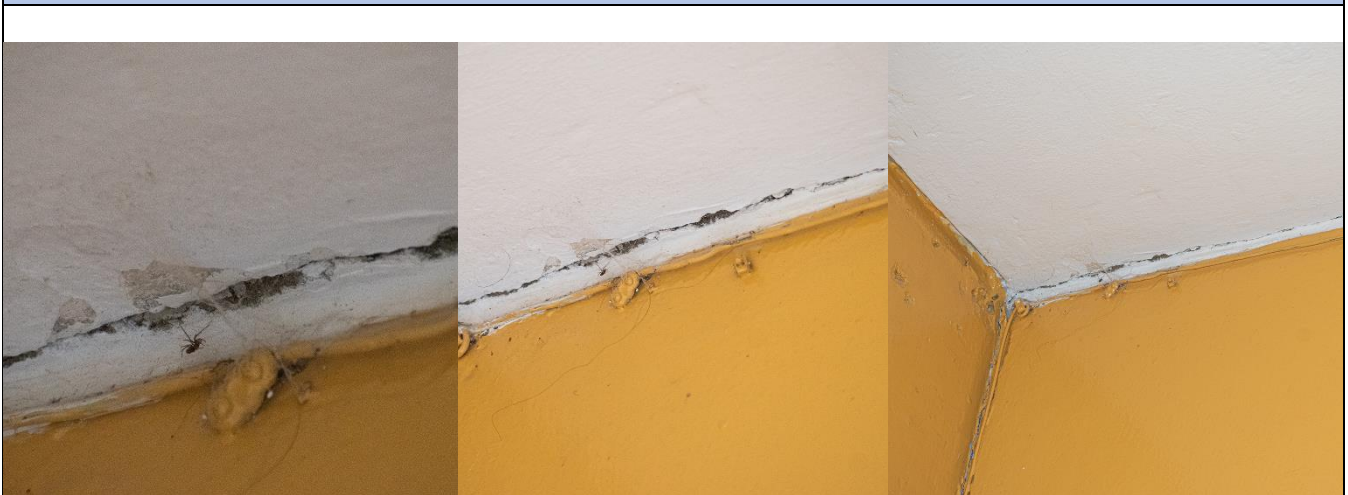
PISO	4	LEYENDA PARA LLENADO		
Estado (A/I)	Inactiva	Nivel de Severidad	Estructural	Estético
Fisura/Grieta	Grieta		Medida	Medida
Nivel de Severidad	Leve	Leve	Menores a 1 mm	Menores a 0.15 mm
		Moderada	Entre 1 y 2 mm	-
		Grave	Mayor a 2 mm	Ente 0.15 y 0.30 mm
Descripción: En la columna se evidenció grietas con un nivel de severidad leve en la parte interior de la zona de estudio. También se clasificó como inactiva y estética.		A: Activa / I: Inactiva

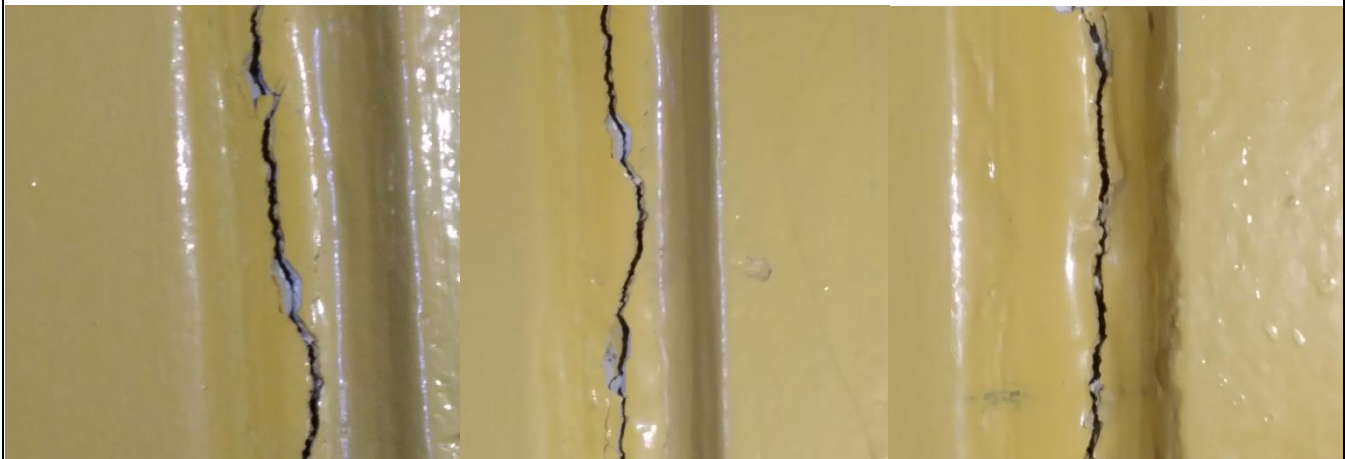
PISO	4	LEYENDA PARA LLENADO		
Estado (A/I)	Inactiva	Nivel de Severidad	Estructural	Estético
Fisura/Grieta	Grieta		Medida	Medida
Nivel de Severidad	Leve	Leve	Menores a 1 mm	Menores a 0.15 mm
		Moderada	Entre 1 y 2 mm	-
		Grave	Mayor a 2 mm	Ente 0.15 y 0.30 mm
Descripción: En las fotografías se detectó grietas en parte de la columna de concreto, inactiva y estética, sin afectar parte de la estructura de la edificación.		A: Activa / I: Inactiva

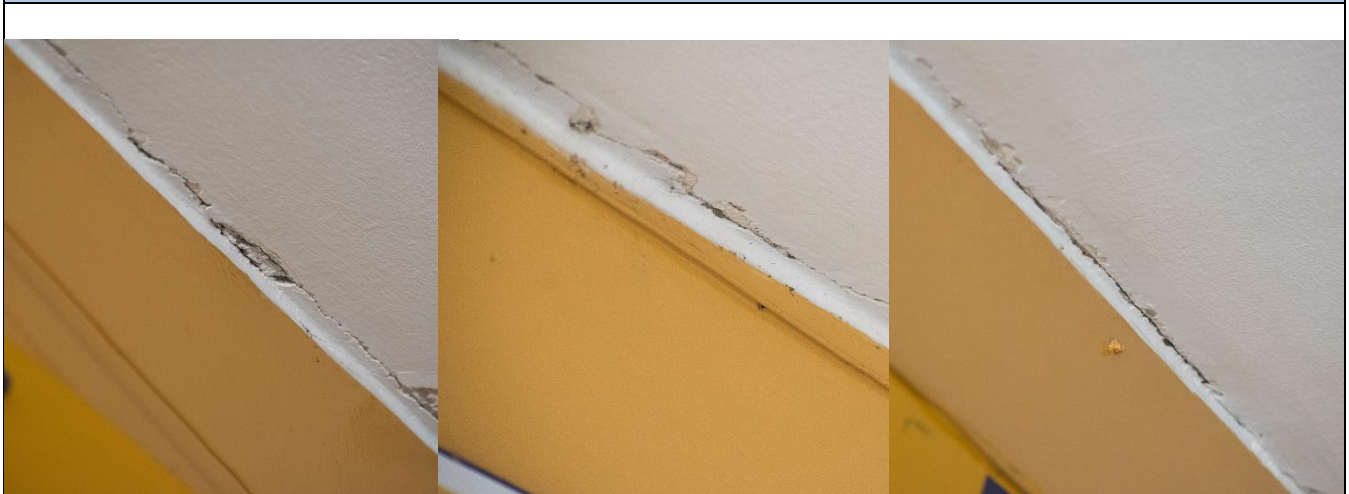
PISO	5	LEYENDA PARA LLENADO		
Estado (A/I)	Inactiva	Nivel de Severidad	Estructural	Estético
Fisura/Grieta	Fisura	Leve	Menores a 1 mm	Menores a 0.15 mm
Nivel de Severidad	Moderada	Moderada	Entre 1 y 2 mm	-
		Grave	Mayor a 2 mm	Ente 0.15 y 0.30 mm
<p>Descripción: Con el software roboflow se identificó la fisuración en la parte interna de la losa del quinto nivel, siendo esta inactiva y estética.</p>		<p>A: Activa / I: Inactiva</p> <div style="text-align: center;">

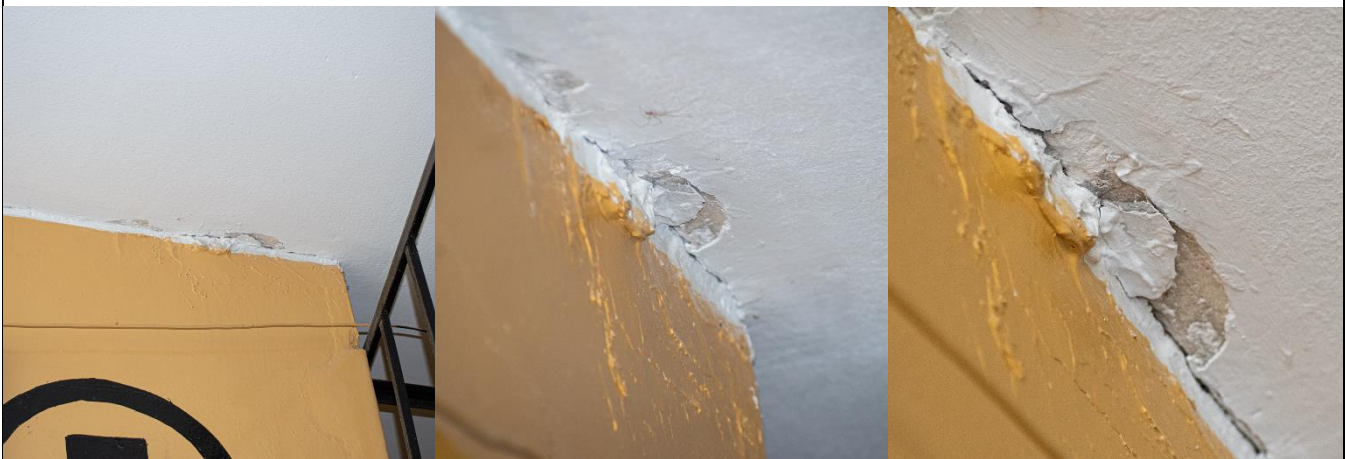
PISO	5	LEYENDA PARA LLENADO		
Estado (A/I)	Inactiva	Nivel de Severidad	Estructural	Estético
Fisura/Grieta	Fisura		Medida	Medida
Nivel de Severidad	Moderada	Leve	Menores a 1 mm	Menores a 0.15 mm
		Moderada	Entre 1 y 2 mm	-
		Grave	Mayor a 2 mm	Ente 0.15 y 0.30 mm
Descripción: En las fotografías se aprecia las fisuras que se encuentran en la losa y extendiéndose por parte del muro interior de la entidad.		A: Activa / I: Inactiva

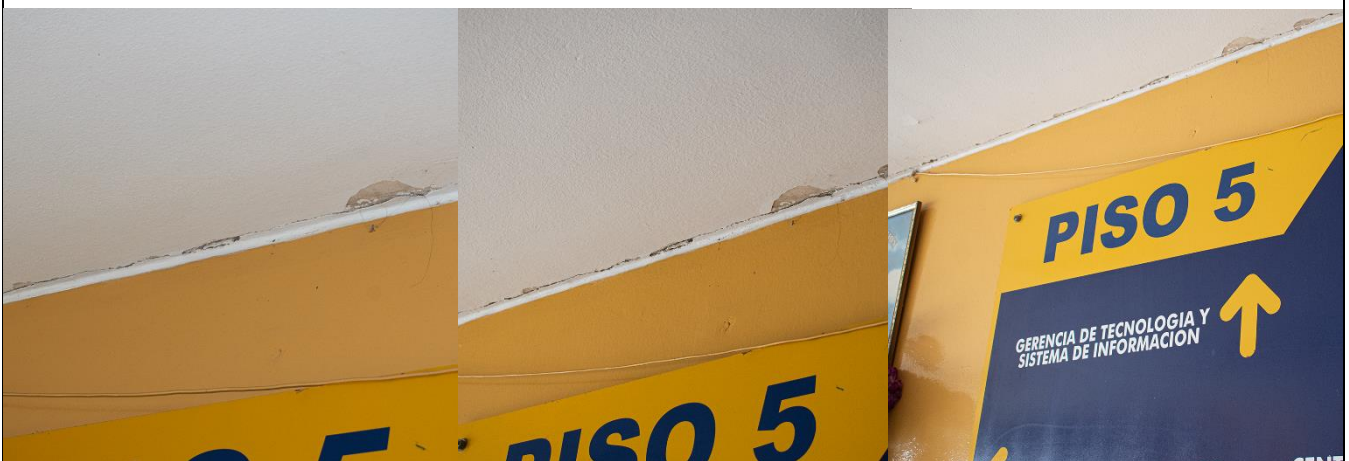
PISO	5	LEYENDA PARA LLENADO		
Estado (A/I)	Inactiva	Nivel de Severidad	Estructural	Estético
Fisura/Grieta	Fisura		Medida	Medida
Nivel de Severidad	Leve	Leve	Menores a 1 mm	Menores a 0.15 mm
		Moderada	Entre 1 y 2 mm	-
		Grave	Mayor a 2 mm	Ente 0.15 y 0.30 mm
Descripción: En esta parte de la estructura la IA nos identificó fisuración leve y estética entre la losa y el muro de la zona de estudio.		A: Activa / I: Inactiva

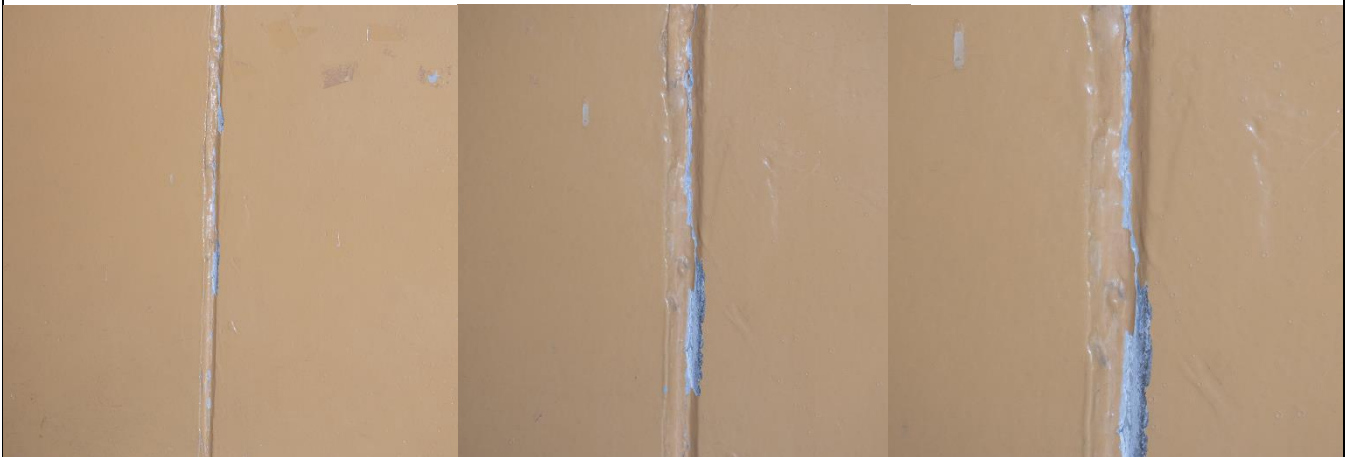
PISO	6	LEYENDA PARA LLENADO		
Estado (A/I)	Inactiva	Nivel de Severidad	Estructural	Estético
Fisura/Grieta	Fisura		Medida	Medida
Nivel de Severidad	Moderada	Leve	Menores a 1 mm	Menores a 0.15 mm
		Moderada	Entre 1 y 2 mm	-
		Grave	Mayor a 2 mm	Ente 0.15 y 0.30 mm
Descripción: Con el software Roboflow se ha podido identificar fisuración moderada en la columna del sexto nivel que no afecta la parte estructural.		A: Activa / I: Inactiva

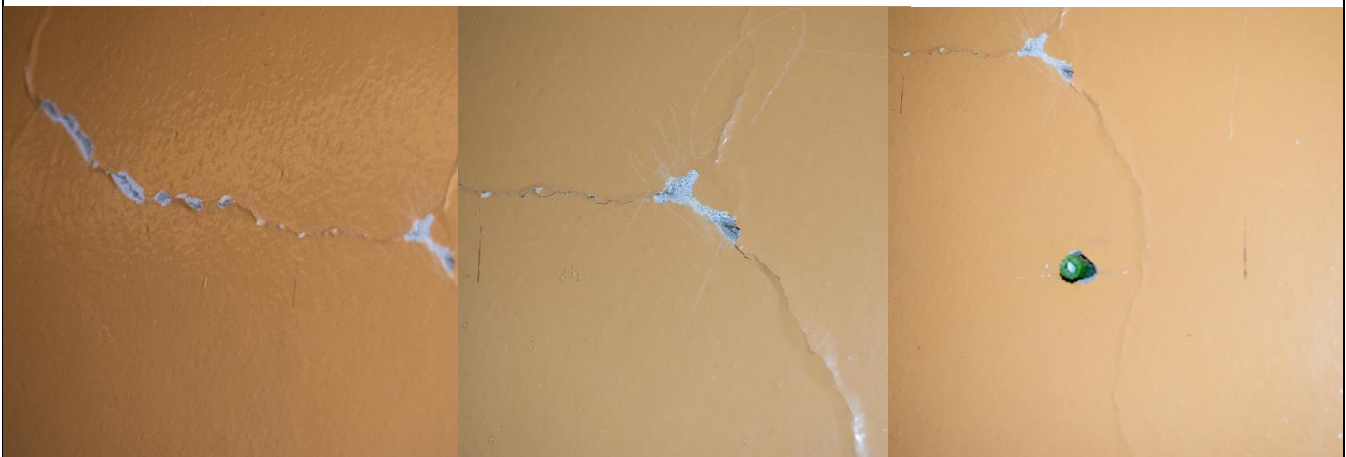
PISO	6	LEYENDA PARA LLENADO		
Estado (A/I)	Inactiva	Nivel de Severidad	Estructural Medida	Estético Medida
Fisura/Grieta	Fisura	Leve	Menores a 1 mm	Menores a 0.15 mm
Nivel de Severidad	Leve	Moderada	Entre 1 y 2 mm	-
		Grave	Mayor a 2 mm	Ente 0.15 y 0.30 mm
Descripción: En las fotografías se aprecia parte del muro de la edificación fisurada, caracterizada como inactiva y estética.		A: Activa / I: Inactiva

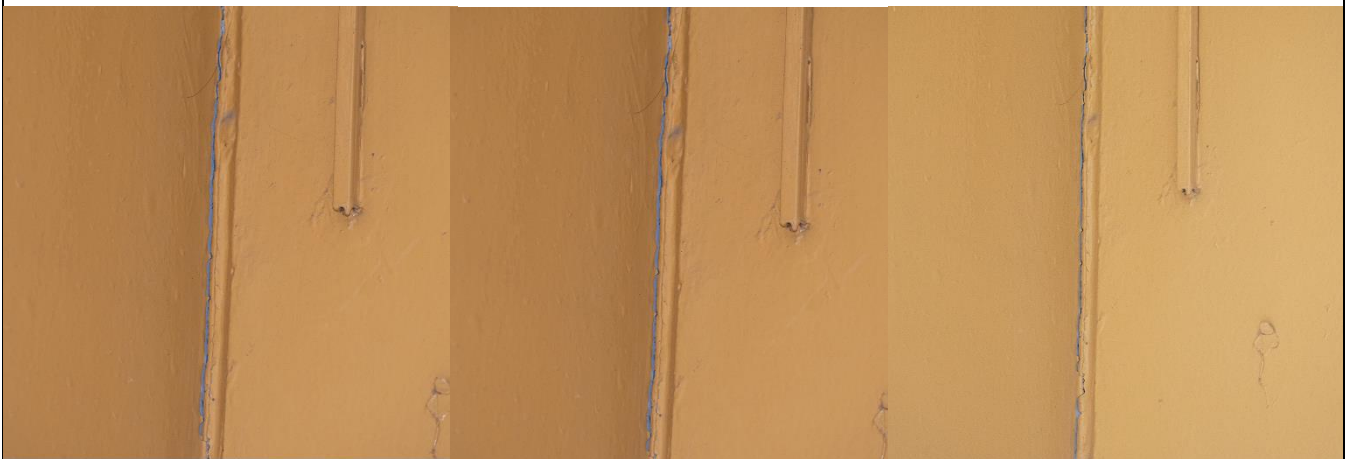
PISO	6	LEYENDA PARA LLENADO		
Estado (A/I)	Inactiva	Nivel de Severidad	Estructural	Estético
Fisura/Grieta	Grieta		Medida	Medida
Nivel de Severidad	Leve	Leve	Menores a 1 mm	Menores a 0.15 mm
		Moderada	Entre 1 y 2 mm	-
		Grave	Mayor a 2 mm	Ente 0.15 y 0.30 mm
Descripción: Aquí se logró identificar con la IA el agrietamiento leve de los elementos estructurales en el sexto piso.		A: Activa / I: Inactiva

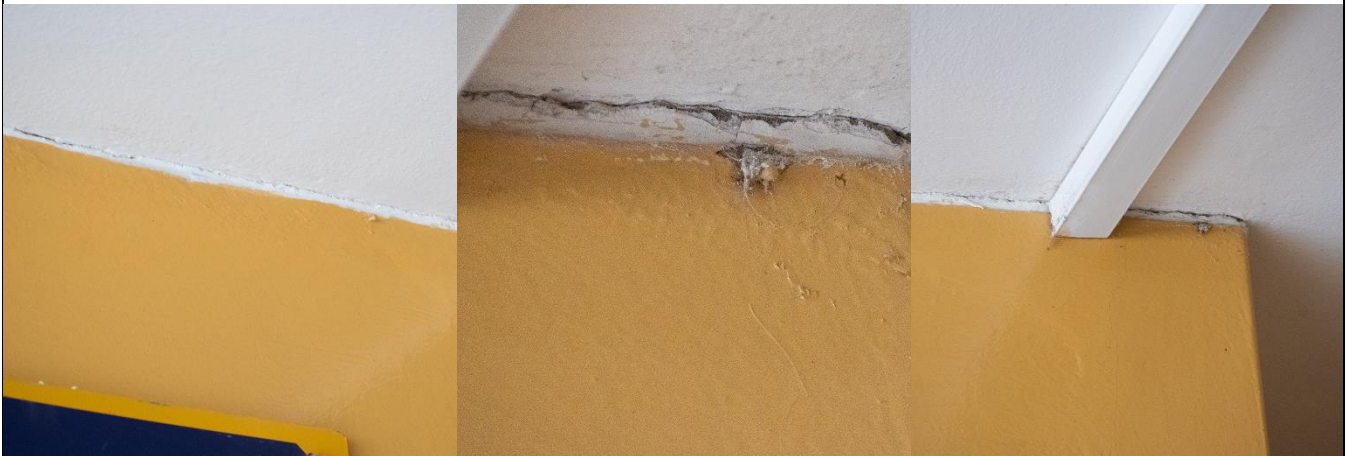
PISO	6	LEYENDA PARA LLENADO		
Estado (A/I)	Inactiva	Nivel de Severidad	Estructural	Estético
Fisura/Grieta	Grieta	Leve	Menores a 1 mm	Menores a 0.15 mm
Nivel de Severidad	Moderada	Moderada	Entre 1 y 2 mm	-
		Grave	Mayor a 2 mm	Ente 0.15 y 0.30 mm
Descripción: En las fotografías se aprecia grietas que se encuentra ubicada en el sexto piso, entre la viga y la losa esta se va extendiendo y puede cambiar su nivel de severidad afectando gravemente la estructura.		A: Activa / I: Inactiva

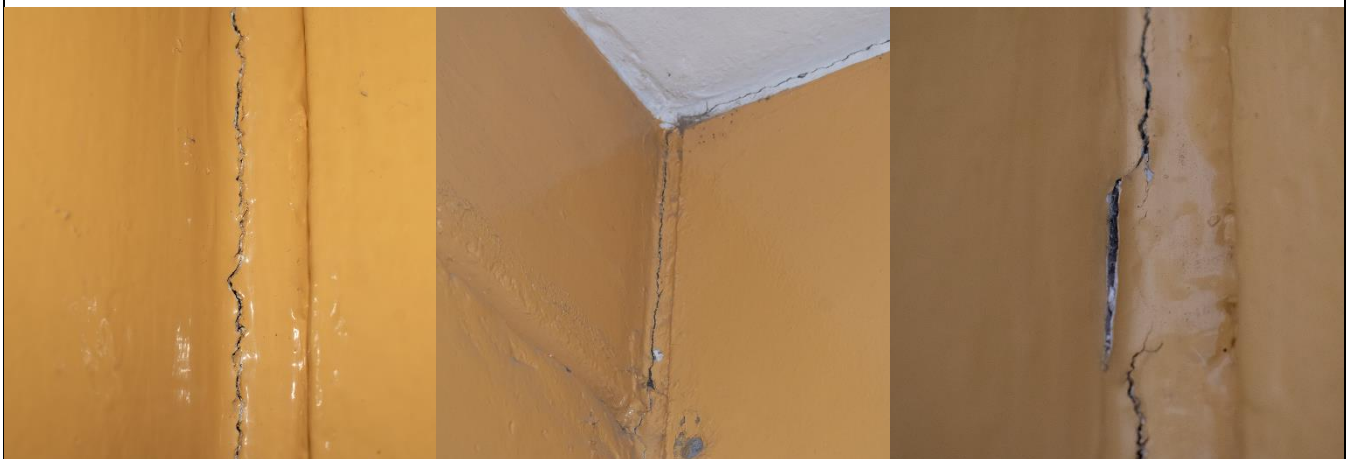
PISO	7	LEYENDA PARA LLENADO		
Estado (A/I)	Inactiva	Nivel de Severidad	Estructural	Estético
Fisura/Grieta	Fisura		Medida	Medida
Nivel de Severidad	Moderada - Grave	Moderada	Entre 1 y 2 mm	-
		Grave	Mayor a 2 mm	Ente 0.15 y 0.30 mm
Descripción: En las fotografías se aprecia fisuración con dos niveles de severidad, estas se ubican en el séptimo piso en la parte lateral de la viga.		A: Activa / I: Inactiva

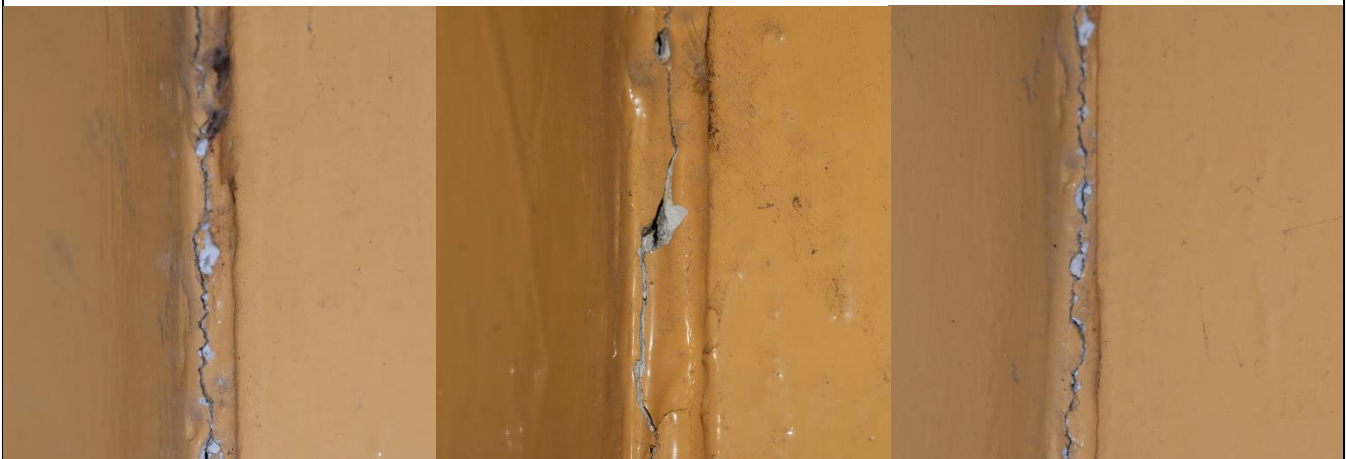
PISO	7	LEYENDA PARA LLENADO		
Estado (A/I)	Inactiva	Nivel de Severidad	Estructural	Estético
Fisura/Grieta	Grieta		Medida	Medida
Nivel de Severidad	Moderada	Leve	Menores a 1 mm	Menores a 0.15 mm
		Moderada	Entre 1 y 2 mm	-
		Grave	Mayor a 2 mm	Ente 0.15 y 0.30 mm
Descripción: En las fotografías se aprecia el agrietamiento moderado de la columna en el séptimo piso, llegando a prolongarse en parte de la losa.		A: Activa / I: Inactiva

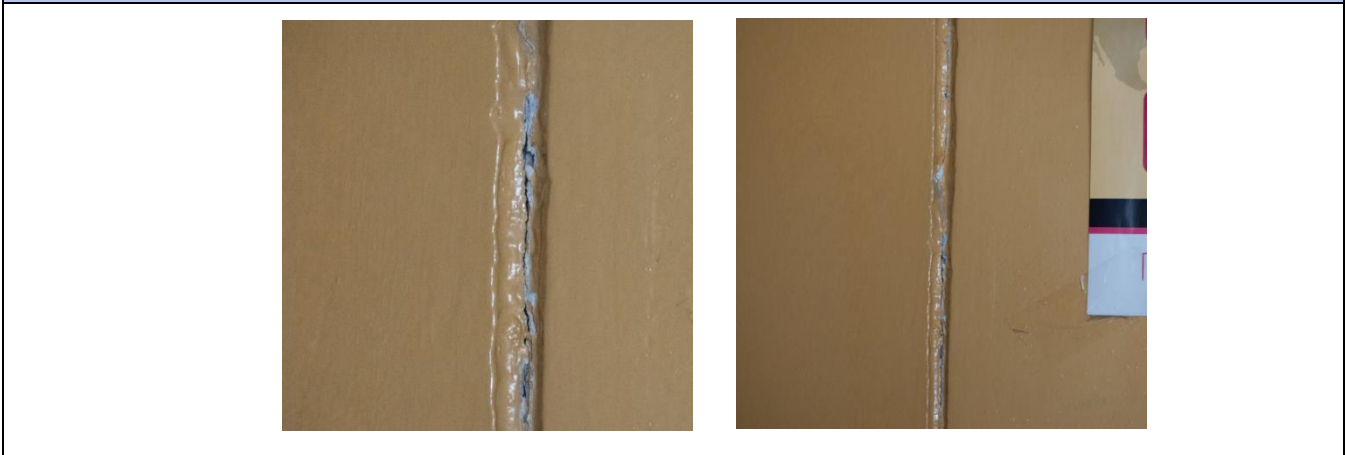
PISO	7	LEYENDA PARA LLENADO		
Estado (A/I)	Inactiva	Nivel de Severidad	Estructural Medida	Estético Medida
Fisura/Grieta	Grieta	Leve	Menores a 1 mm	Menores a 0.15 mm
Nivel de Severidad	Leve	Moderada	Entre 1 y 2 mm	-
		Grave	Mayor a 2 mm	Ente 0.15 y 0.30 mm
Descripción: Con la IA se logró identificar que existe grieta con nivel de severidad leve en una parte del muro interior de la MMP.		A: Activa / I: Inactiva

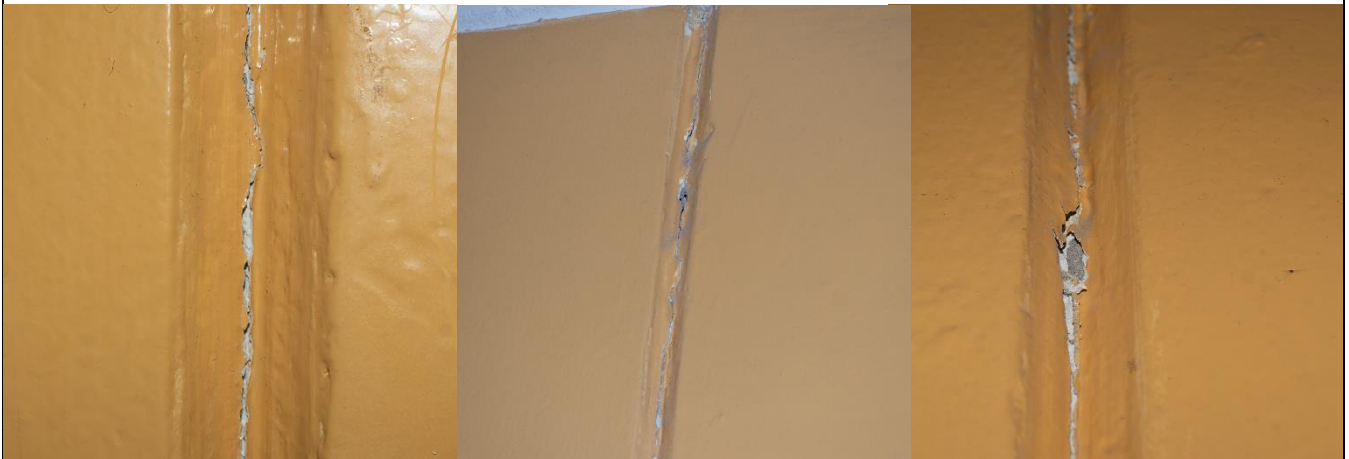
PISO	7	LEYENDA PARA LLENADO		
Estado (A/I)	Inactiva	Nivel de Severidad	Estructural	Estético
Fisura/Grieta	Fisura - Grieta		Medida	Medida
Nivel de Severidad	Grave - Moderada	Leve	Menores a 1 mm	Menores a 0.15 mm
		Moderada	Entre 1 y 2 mm	-
		Grave	Mayor a 2 mm	Ente 0.15 y 0.30 mm
Descripción: En las fotografías que analizamos con la IA se identificó fisuras y grietas con dos niveles de severidad, ubicadas en la parte interior del área de estudio, afectado gran parte del muro.		A: Activa / I: Inactiva

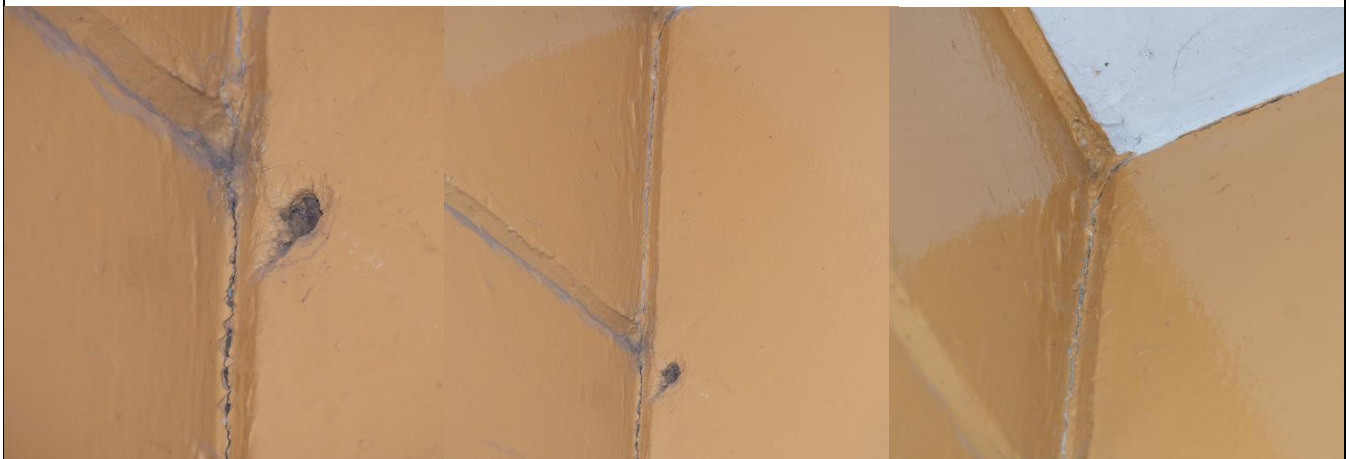
PISO	8	LEYENDA PARA LLENADO		
Estado (A/I)	Inactiva	Nivel de Severidad	Estructural	Estético
Fisura/Grieta	Fisura		Medida	Medida
Nivel de Severidad	Moderada	Leve	Menores a 1 mm	Menores a 0.15 mm
		Moderada	Entre 1 y 2 mm	-
		Grave	Mayor a 2 mm	Ente 0.15 y 0.30 mm
Descripción: En la columna de la edificación nos indica que existe fisuración moderada e inactiva, esta se extiende y afecta parte de la losa.		A: Activa / I: Inactiva

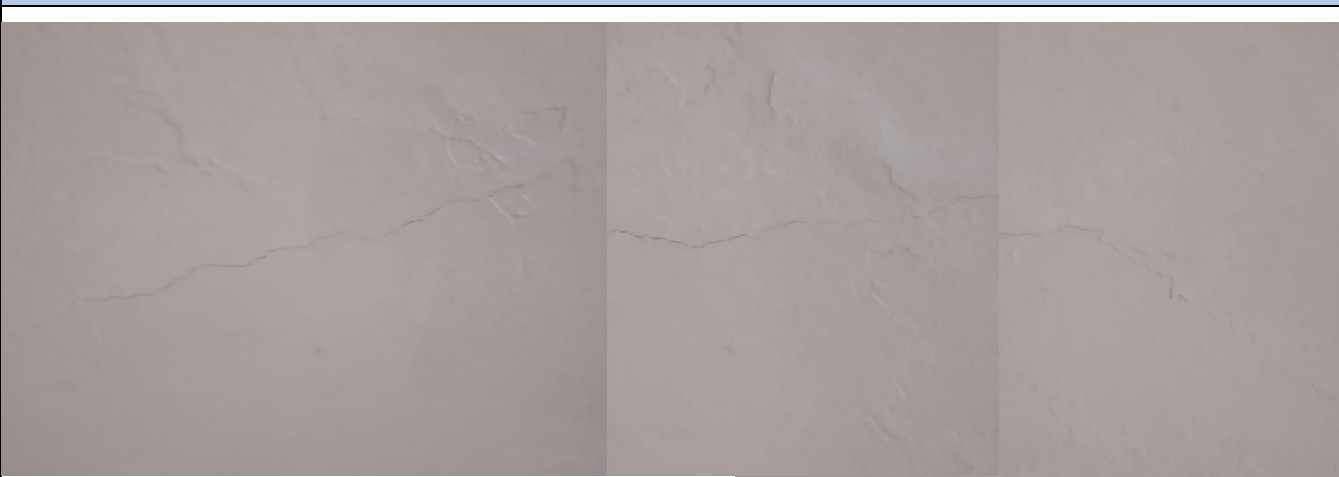
PISO	8	LEYENDA PARA LLENADO		
Estado (A/I)	Inactiva	Nivel de Severidad	Estructural	Estético
Fisura/Grieta	Fisura		Medida	Medida
Nivel de Severidad	Leve	Leve	Menores a 1 mm	Menores a 0.15 mm
		Moderada	Entre 1 y 2 mm	-
		Grave	Mayor a 2 mm	Ente 0.15 y 0.30 mm
Descripción: Con la IA se logro identificar en el octavo piso existe fisuración leve en una gran parte de la losa de la MPP.		A: Activa / I: Inactiva
