UNIVERSIDAD CÉSAR VALLEJO

Deep Learning para la detección de fisuras y grietas en las estructuras de concreto de entidades públicas en Piura

TESIS PARA OBTENER EL TÍTULO PROFESIONAL DE:

PIURA – PERÚ

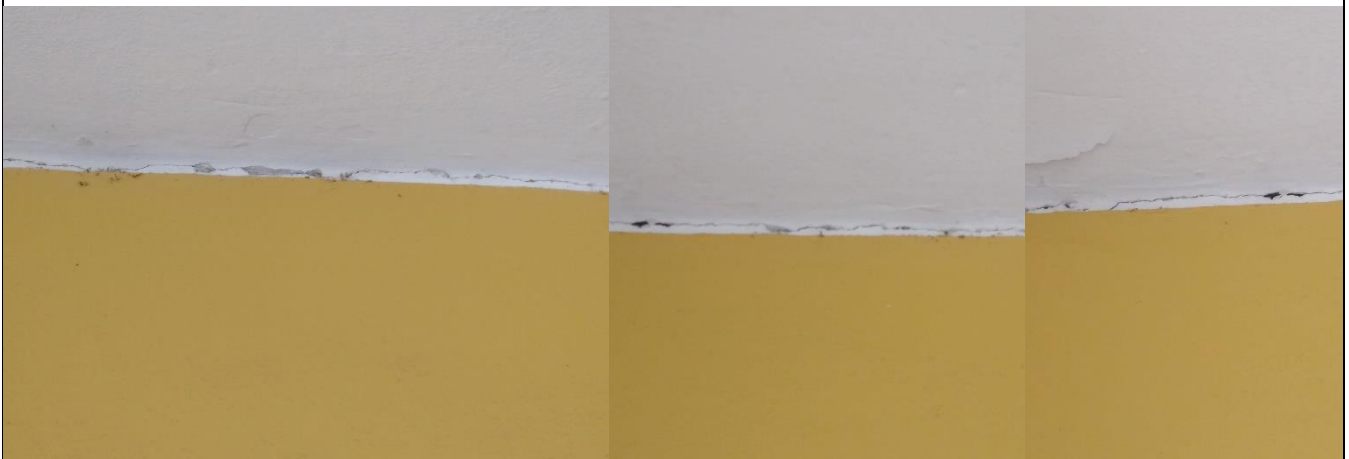
PISO	8	LEYENDA PARA LLENADO		
Estado (A/I)	Inactiva	Nivel de Severidad	Estructural	Estético
Fisura/Grieta	Fisura	Leve	Menores a 1 mm	Menores a 0.15 mm
Nivel de Severidad	Moderada	Moderada	Entre 1 y 2 mm	-
		Grave	Mayor a 2 mm	Ente 0.15 y 0.30 mm
Descripción: En la parte interior de la edificación entre el muro y la losa, se aprecia la fisuración de estos elementos estructurales con un nivel de severidad moderado.		A: Activa / I: Inactiva

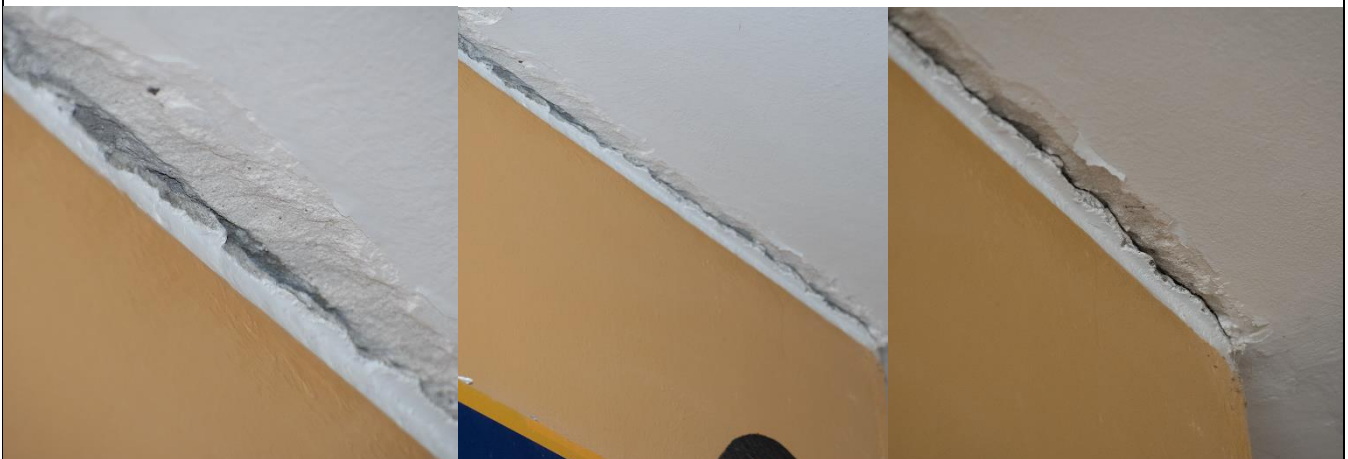
PISO	8	LEYENDA PARA LLENADO		
Estado (A/I)	Activa	Nivel de Severidad	Estructural Medida	Estético Medida
Fisura/Grieta	Grieta	Leve	Menores a 1 mm	Menores a 0.15 mm
Nivel de Severidad	Grave	Moderada	Entre 1 y 2 mm	-
		Grave	Mayor a 2 mm	Ente 0.15 y 0.30 mm
Descripción: Aquí se logró identificar agrietamiento con un nivel de severidad grave, activa y que afecta la estructura de la edificación.		A: Activa / I: Inactiva

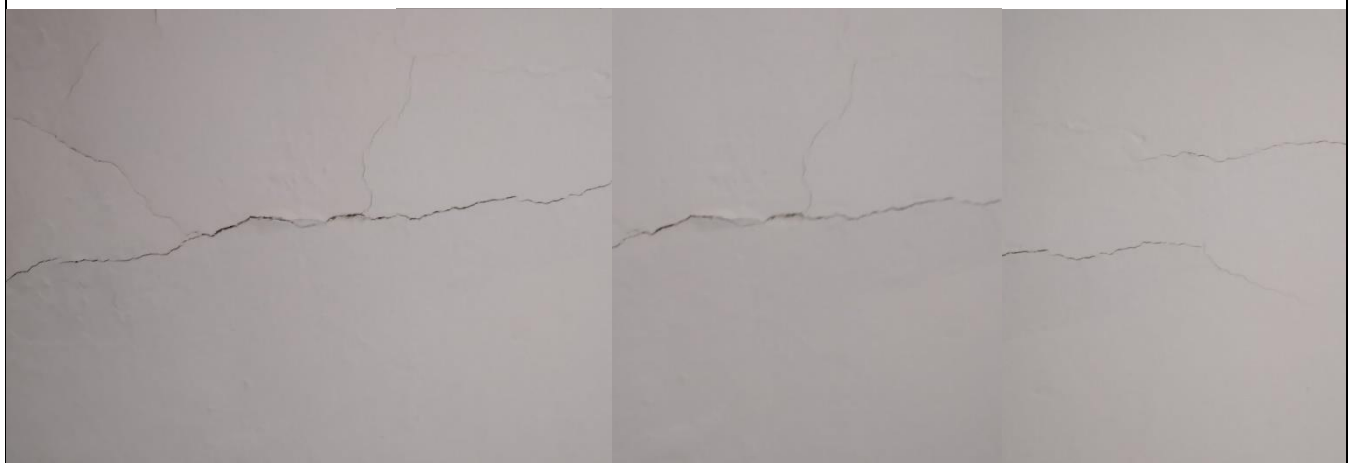
PISO	9	LEYENDA PARA LLENADO		
Estado (A/I)	Inactiva	Nivel de Severidad	Estructural	Estético
Fisura/Grieta	Fisura		Medida	Medida
Nivel de Severidad	Leve - Moderada	Moderada	Entre 1 y 2 mm	-
		Grave	Mayor a 2 mm	Ente 0.15 y 0.30 mm
Descripción: Con el software Roboflow se logró identificar dos niveles de severidad y clasificadas como inactivas y estéticas.		A: Activa / I: Inactiva

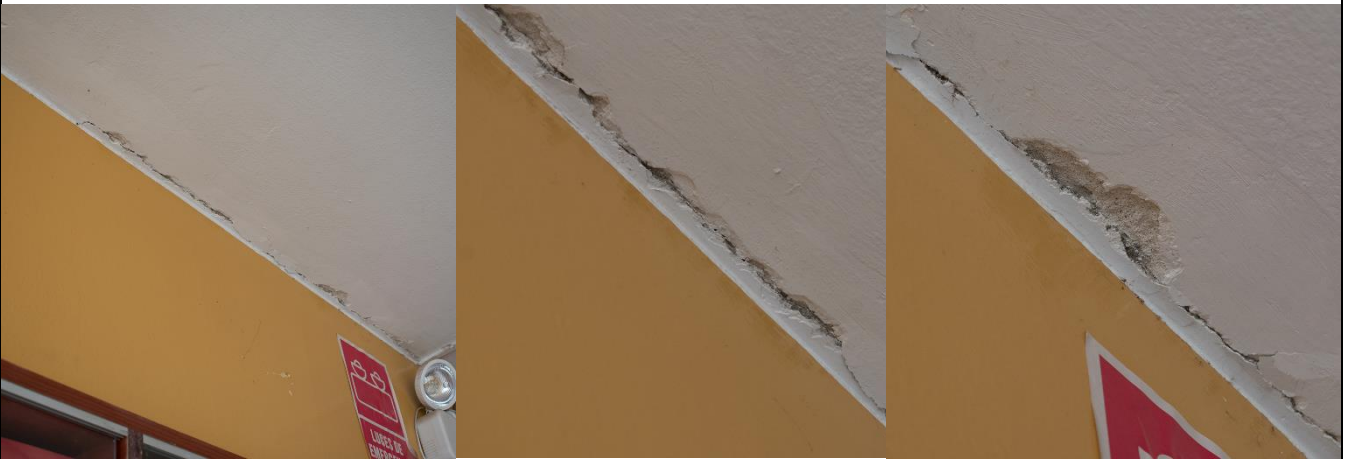
PISO	9	LEYENDA PARA LLENADO		
Estado (A/I)	Activa	Nivel de Severidad	Estructural	Estético
Fisura/Grieta	Grieta	Leve	Menores a 1 mm	Menores a 0.15 mm
Nivel de Severidad	Grave	Moderada	Entre 1 y 2 mm	-
		Grave	Mayor a 2 mm	Ente 0.15 y 0.30 mm
Descripción: Con el software Roboflow se logró identificar agrietamiento con un nivel de severidad grave y clasificadas como activas y estructurales.		A: Activa / I: Inactiva

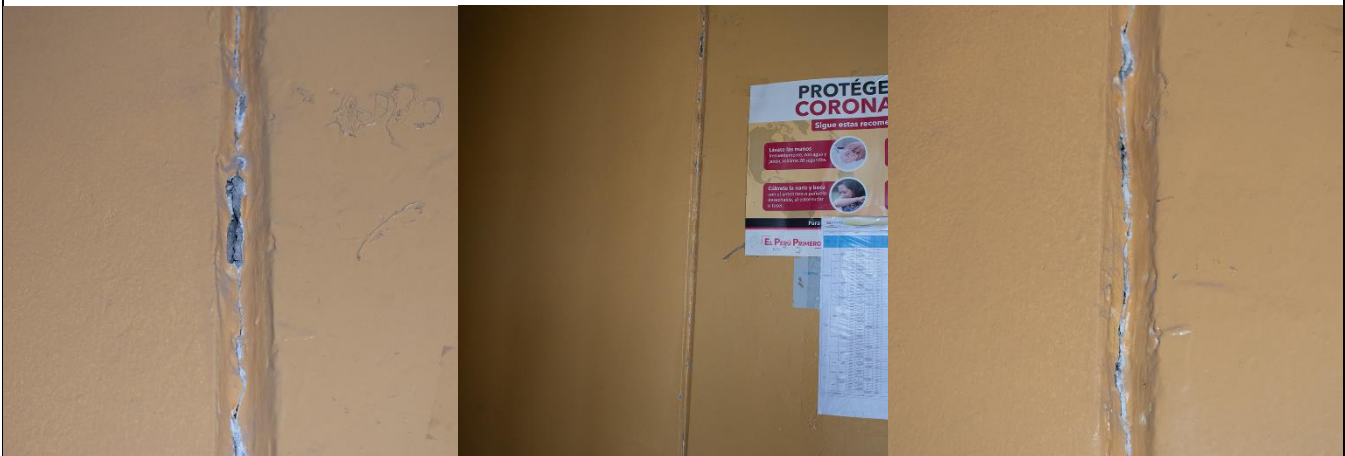
PISO	9	LEYENDA PARA LLENADO		
Estado (A/I)	Activa	Nivel de Severidad	Estructural	Estético
Fisura/Grieta	Grieta	Leve	Menores a 1 mm	Menores a 0.15 mm
Nivel de Severidad	Grave	Moderada	Entre 1 y 2 mm	-
		Grave	Mayor a 2 mm	Ente 0.15 y 0.30 mm
Descripción: En las fotografías tomadas y analizadas con la IA nos indica que en la parte lateral de la columna se aprecia agrietamiento grave y estructural.		A: Activa / I: Inactiva

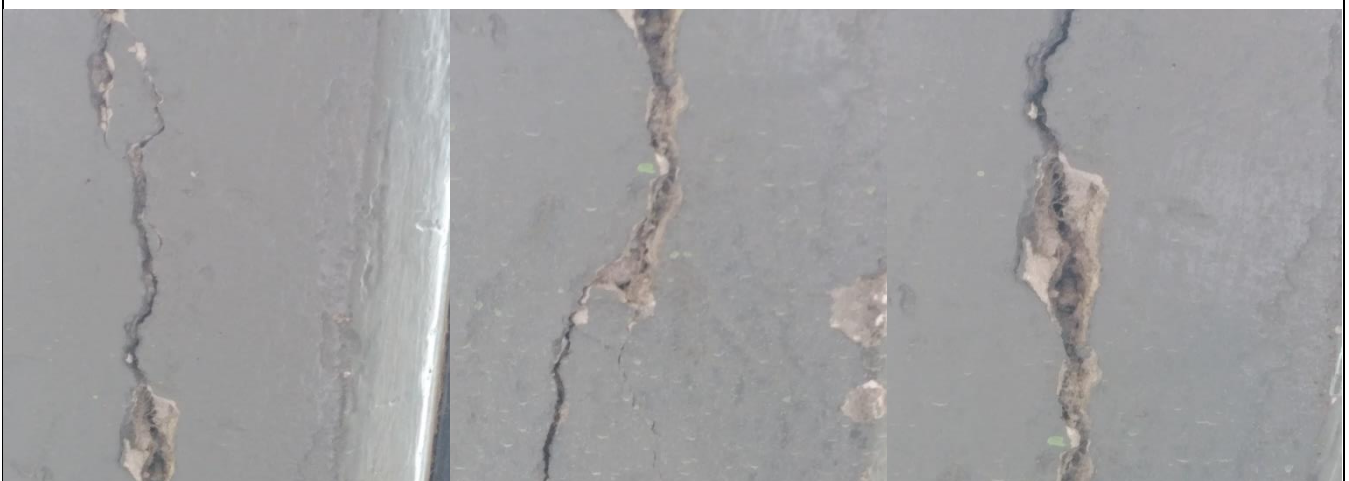
PISO	9	LEYENDA PARA LLENADO		
Estado (A/I)	Activa	Nivel de Severidad	Estructural Medida	Estético Medida
Fisura/Grieta	Grieta	Leve	Menores a 1 mm	Menores a 0.15 mm
Nivel de Severidad	Grave	Moderada	Entre 1 y 2 mm	-
		Grave	Mayor a 2 mm	Ente 0.15 y 0.30 mm
Descripción: Esta grieta se ve evidenciada en la columna de la parte interior de las áreas comunes que fue identificada por la IA con un nivel de severidad grave.		A: Activa / I: Inactiva

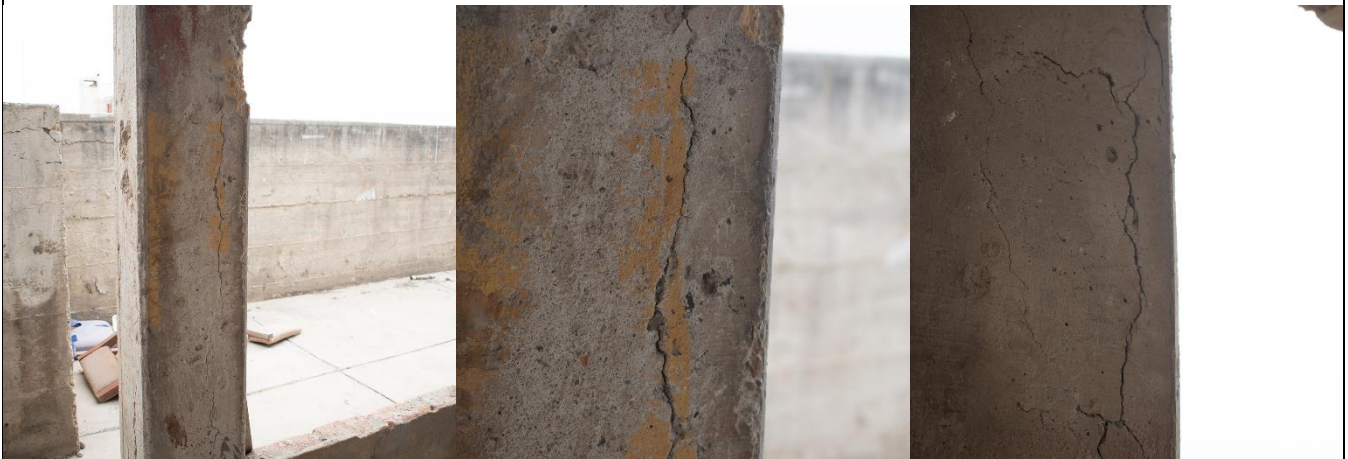
PISO	10	LEYENDA PARA LLENADO		
Estado (A/I)	Activa	Nivel de Severidad	Estructural	Estético
Fisura/Grieta	Grieta		Medida	Medida
Nivel de Severidad	Grave	Moderada	Entre 1 y 2 mm	-
		Grave	Mayor a 2 mm	Ente 0.15 y 0.30 mm
Descripción: Con el software roboflow se identificó el agrietamiento en la columna con un nivel de severidad grave, que afecta estructuralmente la edificación de la MPP.		A: Activa / I: Inactiva

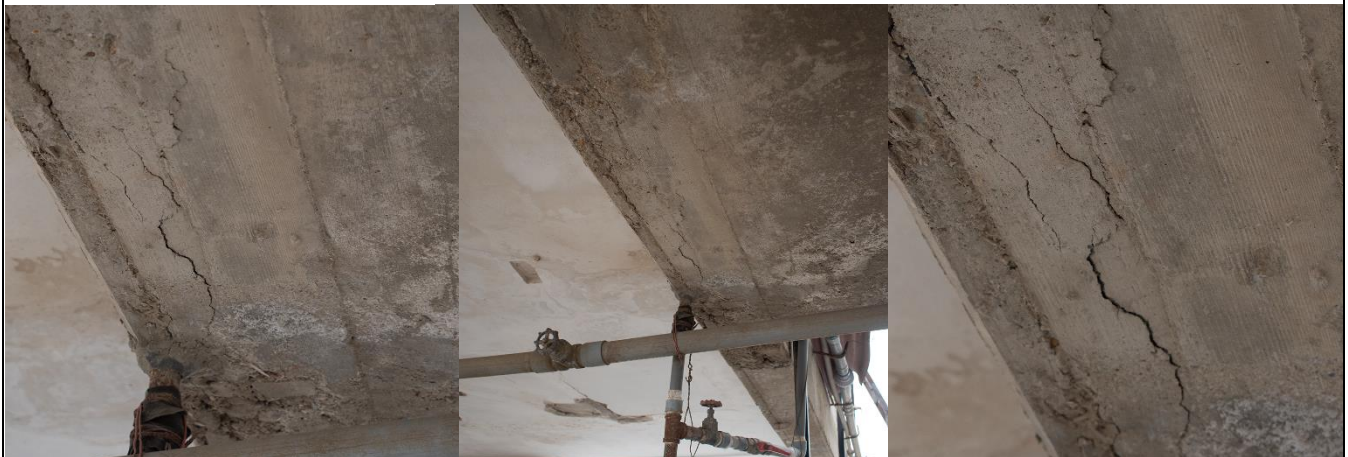
PISO	10	LEYENDA PARA LLENADO		
Estado (A/I)	Activa	Nivel de Severidad	Estructural	Estético
Fisura/Grieta	Grieta		Medida	Medida
Nivel de Severidad	Grave	Leve	Menores a 1 mm	Menores a 0.15 mm
		Moderada	Entre 1 y 2 mm	-
		Grave	Mayor a 2 mm	Ente 0.15 y 0.30 mm
Descripción: Aquí se identificó el agrietamiento grave de la viga de la estructura de la MPP. Afectando así la estructura de dicha entidad y encontrando varias grietas		A: Activa / I: Inactiva

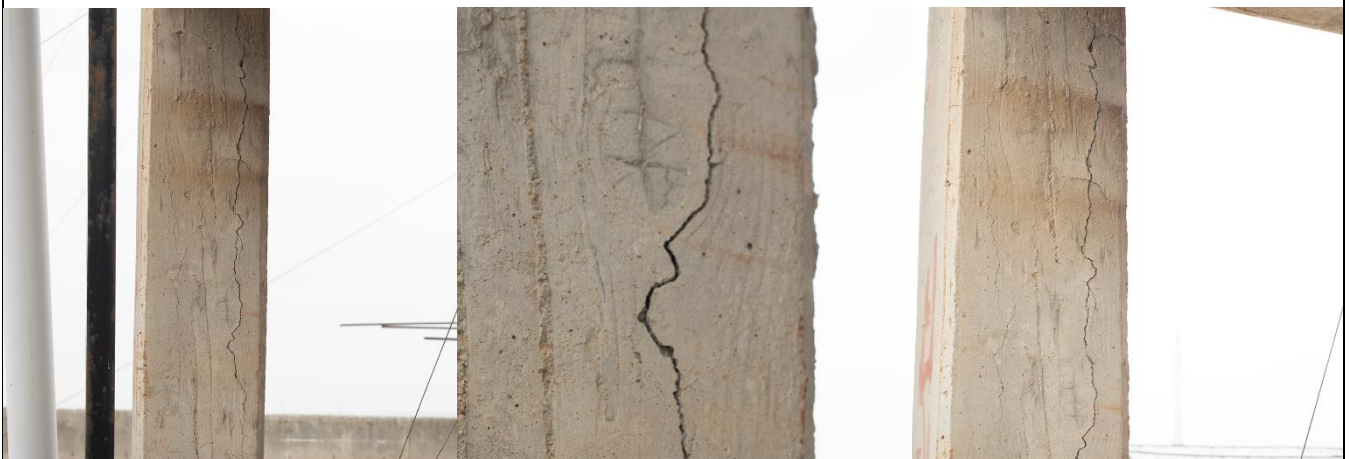
PISO	10	LEYENDA PARA LLENADO		
Estado (A/I)	Activa	Nivel de Severidad	Estructural	Estético
Fisura/Grieta	Grieta	Leve	Menores a 1 mm	Menores a 0.15 mm
Nivel de Severidad	Grave	Moderada	Entre 1 y 2 mm	-
		Grave	Mayor a 2 mm	Ente 0.15 y 0.30 mm
Descripción: En las fotografías del décimo piso se puede identificar el nivel de severidad grave en la columna, siendo activa y estructural.		A: Activa / I: Inactiva

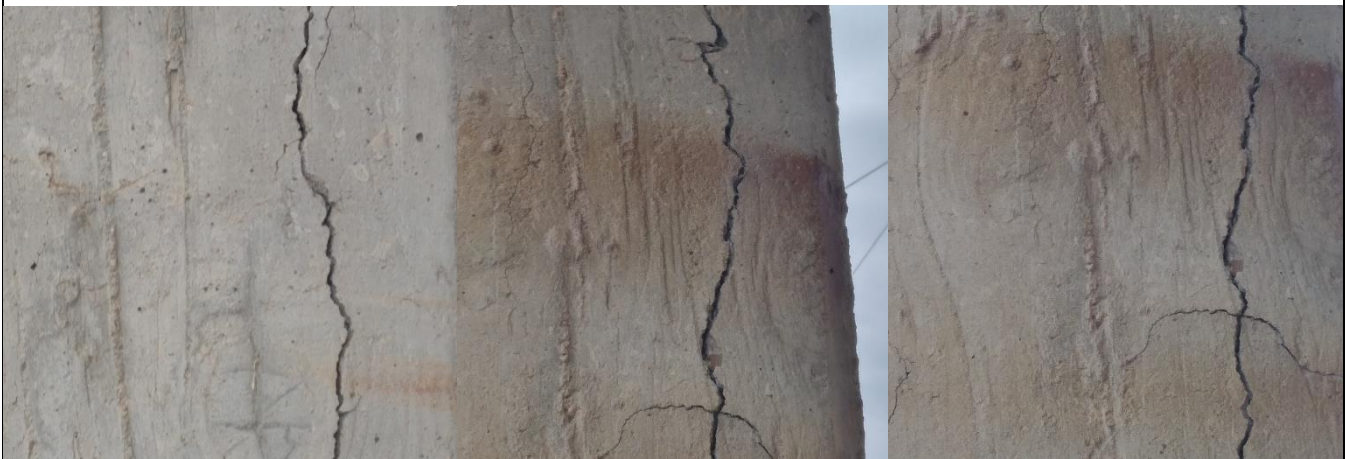
PISO	10	LEYENDA PARA LLENADO		
Estado (A/I)	Activa	Nivel de Severidad	Estructural	Estético
Fisura/Grieta	Grieta	Leve	Menores a 1 mm	Menores a 0.15 mm
Nivel de Severidad	Grave	Moderada	Entre 1 y 2 mm	-
		Grave	Mayor a 2 mm	Ente 0.15 y 0.30 mm
Descripción: En la columna se evidencio grietas con nivel de severidad grave, mediante la IA se clasifico en activa y estructural.		A: Activa / I: Inactiva

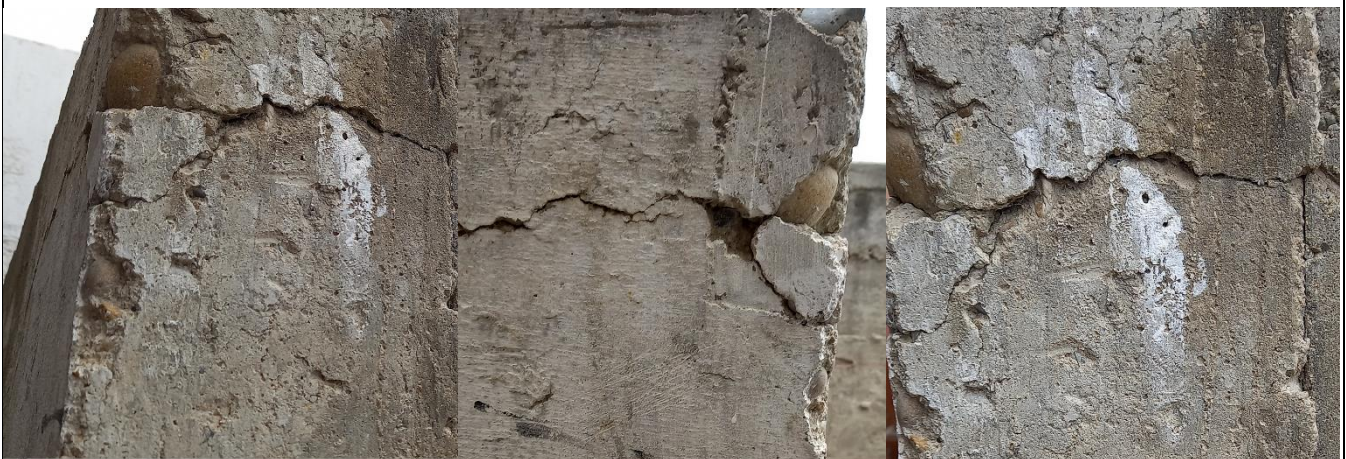
PISO	10	LEYENDA PARA LLENADO		
Estado (A/I)	Activa	Nivel de Severidad	Estructural	Estético
Fisura/Grieta	Grieta	Leve	Menores a 1 mm	Menores a 0.15 mm
Nivel de Severidad	Grave	Moderada	Entre 1 y 2 mm	-
		Grave	Mayor a 2 mm	Ente 0.15 y 0.30 mm
Descripción: En la columna de la parte interior de la edificación se aprecia agrietamiento grave, estructural y activa que fue identificado por la IA.		A: Activa / I: Inactiva

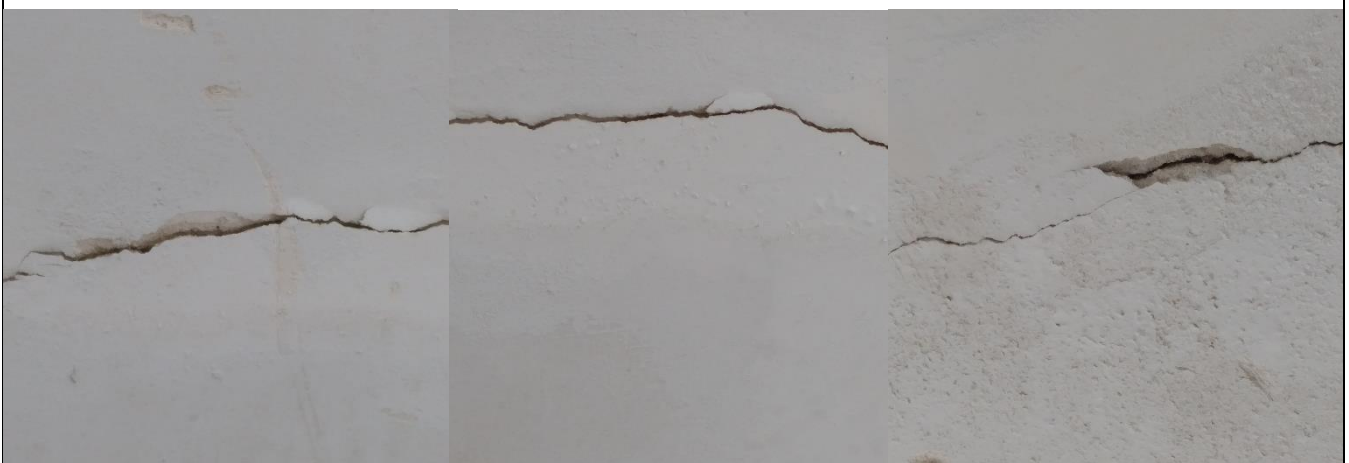
PISO	10	LEYENDA PARA LLENADO		
Estado (A/I)	Activa	Nivel de Severidad	Estructural	Estético
Fisura/Grieta	Grieta	Leve	Menores a 1 mm	Menores a 0.15 mm
Nivel de Severidad	Grave	Moderada	Entre 1 y 2 mm	-
		Grave	Mayor a 2 mm	Ente 0.15 y 0.30 mm
Descripción: En la losa del décimo piso se identificó agrietamiento grave usando inteligencia artificial. Asimismo, se identificó como activa, afectando la estructura de la edificación.		A: Activa / I: Inactiva

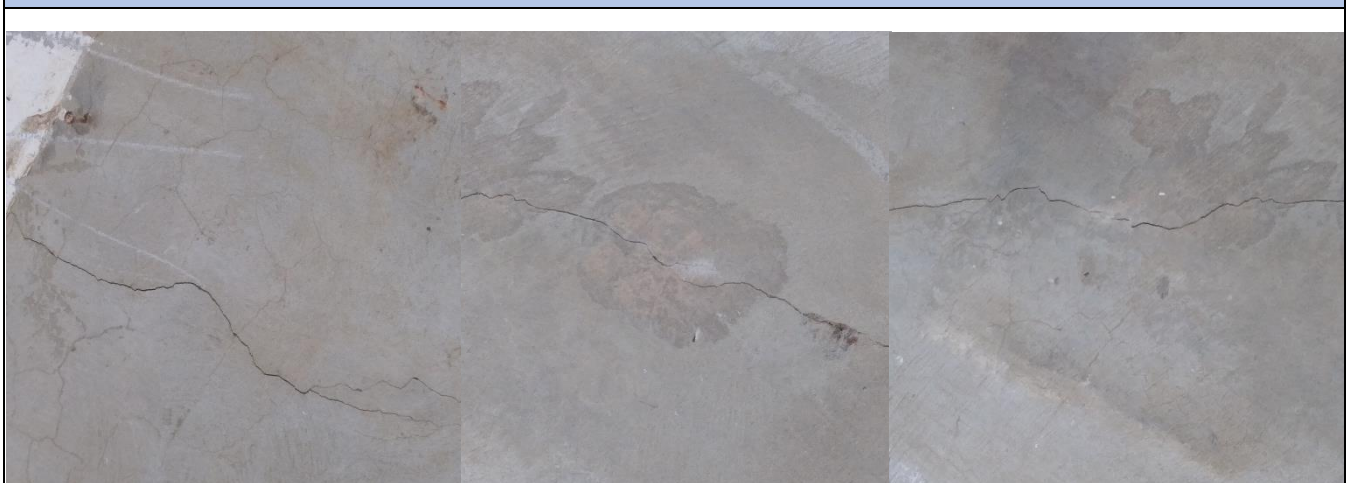
PISO	Sótano	LEYENDA PARA LLENADO		
Estado (A/I)	Inactiva	Nivel de Severidad	Estructural	Estético
Fisura/Grieta	Fisura	Leve	Menores a 1 mm	Menores a 0.15 mm
Nivel de Severidad	Grave	Moderada	Entre 1 y 2 mm	-
		Grave	Mayor a 2 mm	Ente 0.15 y 0.30 mm
<p>Descripción: En las fotografías se aprecia fisuración con un nivel de severidad grave, en gran parte de la losa superior de sótano.</p>		<p>A: Activa / I: Inactiva</p> <div style="text-align: center;">

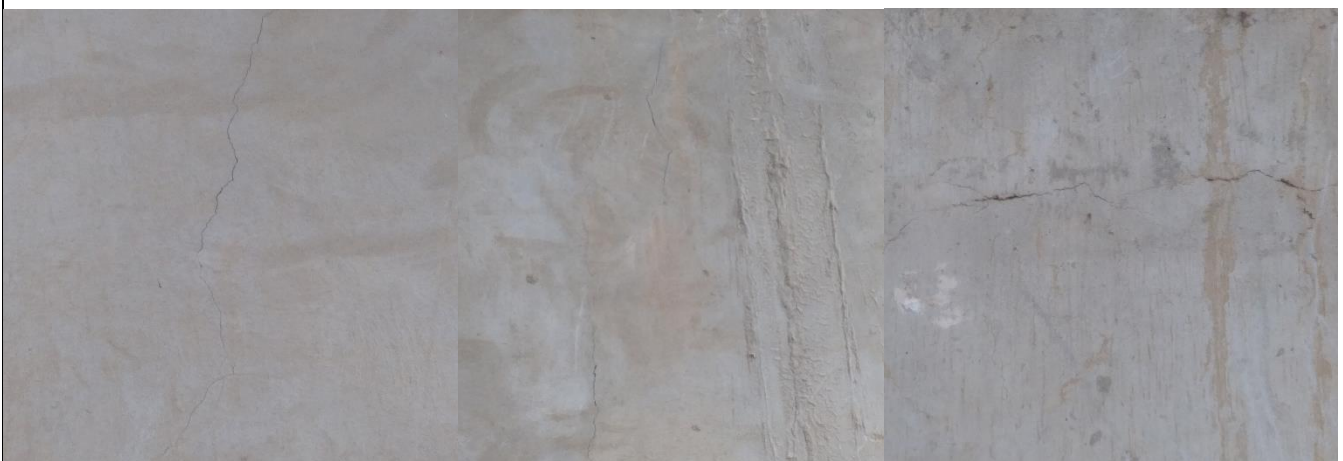
PISO	Sótano	LEYENDA PARA LLENADO		
Estado (A/I)	Inactiva	Nivel de Severidad	Estructural Medida	Estético Medida
Fisura/Grieta	Fisura	Leve	Menores a 1 mm	Menores a 0.15 mm
Nivel de Severidad	Moderada	Moderada	Entre 1 y 2 mm	-
		Grave	Mayor a 2 mm	Ente 0.15 y 0.30 mm
Descripción: Con la IA se pudo identificar que en parte de la losa del sótano de la MPP existe fisuras y se prolongan con facilidad.		A: Activa / I: Inactiva
