UNIVERSIDAD CÉSAR VALLEJO

FACULTAD DE INGENIERÍA Y ARQUITECTURA
ESCUELA PROFESIONAL DE INGENIERÍA CIVIL

Propuesta de estabilización del material de cantera granito con
aditivos para mejoramiento de la trocha carrozable Suyo - Quebrada
Seca, Ayabaca

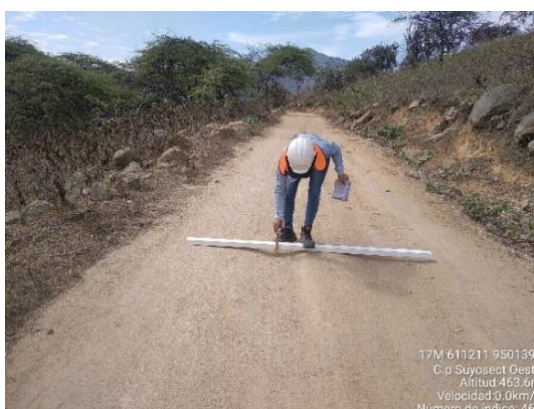
Los tipos de daños encontramos en el tramo 01, fueron erosiones y deformaciones.

Figura 18: Deformación de gravedad 2, en Km 0+350 (elaboración propia)

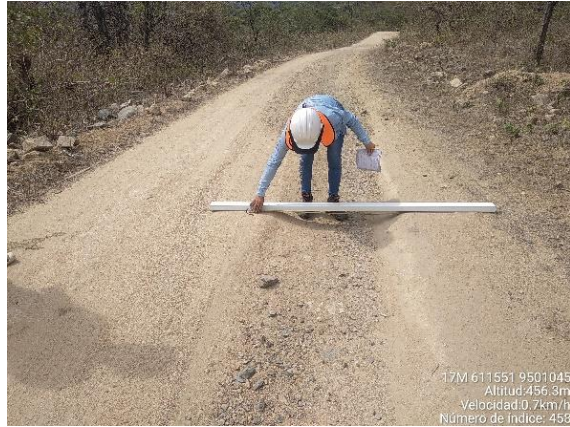
Los daños que se encontraron en el tramo 02, son las erosiones y deformaciones.

Figura 19: Erosión de gravedad 3 en el Km 0+810 (elaboración propia)

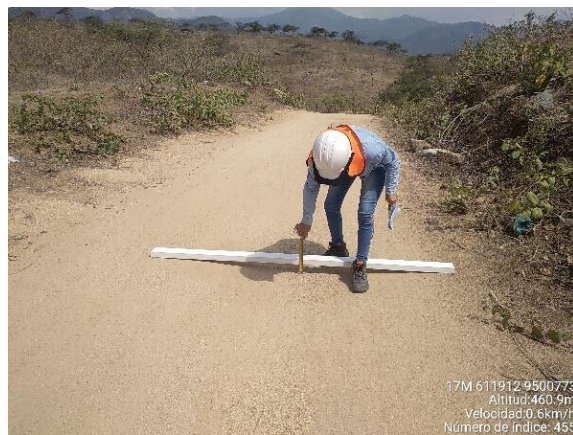
Los daños que se encontraron en el tramo 03, son las erosiones y deformaciones.

Figura 20: Deformación de gravedad 1 en el Km 1+250 (elaboración propia)

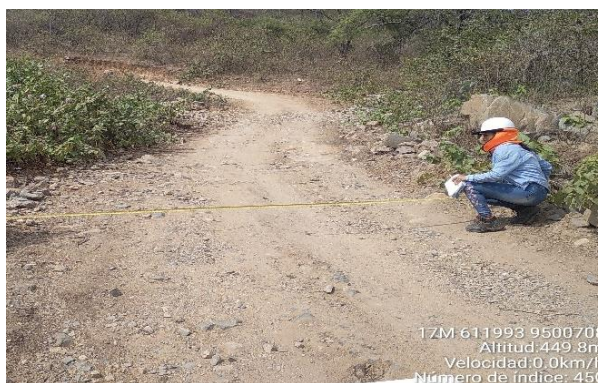
Los daños que se encontraron en el tramo 04, son las erosiones y deformaciones, también se observó la presencia de una quebrada.

Figura 21: Quebrada en el Km 1+910 (elaboración propia)

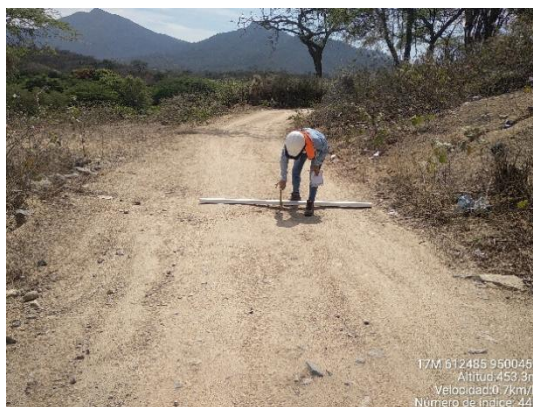
Los daños que se encontraron en el tramo 05, fueron las deformaciones de gravedad 1 y 2.

Figura 22: Deformaciones en el Km 2+000 a 2+500 (elaboración propia)

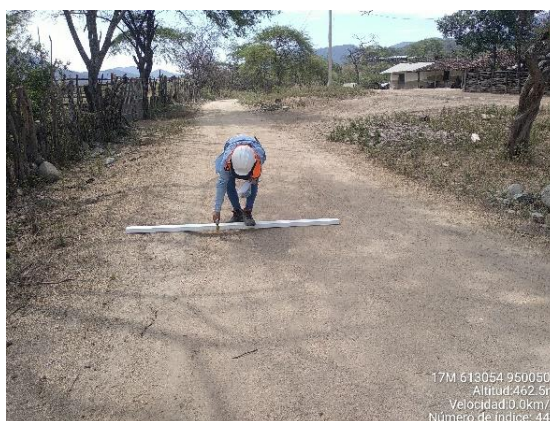
Los daños que se encontraron en el tramo 06, fueron las deformaciones y erosiones de gravedad 1 y 2.

Figura 23: Deformaciones en el Km 2+500 a 3+000 (elaboración propia)

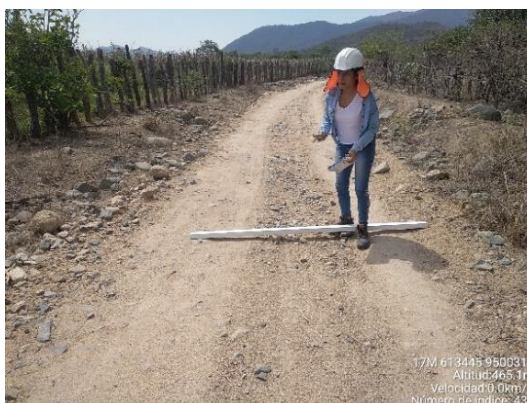
Los daños que se encontraron en el tramo 07, fueron las deformaciones y erosiones de gravedad 1 y 2.

Figura 24: Erosiones en el Km 3+000 a 3+500 (elaboración propia)

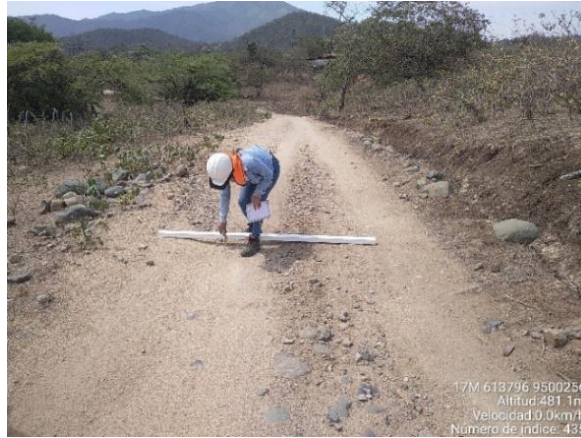
Los daños que se encontraron en el tramo 08, fueron erosiones y deformaciones de gravedad 2.

Figura 25: Erosiones en el Km 3+500 a 4+000 (elaboración propia)

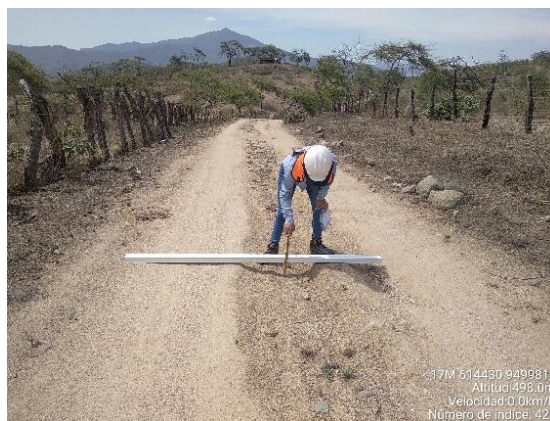
Los daños que se encontraron en el tramo 09, fueron las deformaciones, erosiones y baches.

Figura 26: Erosiones en el Km 4+000 a 4+500 (elaboración propia)

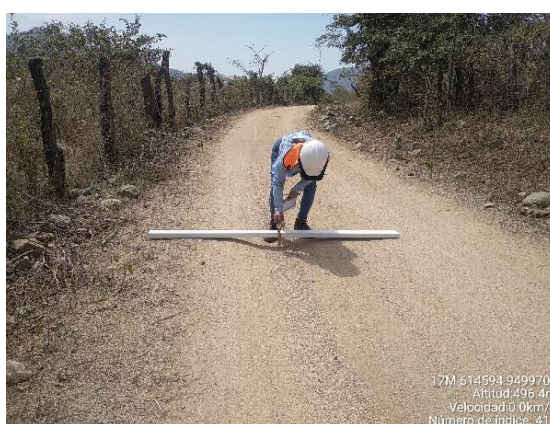
Los daños que se encontraron en el tramo 10, fueron las deformaciones, erosiones.

Figura 27: Deformaciones en el Km 5+000 a 5+500 (elaboración propia)

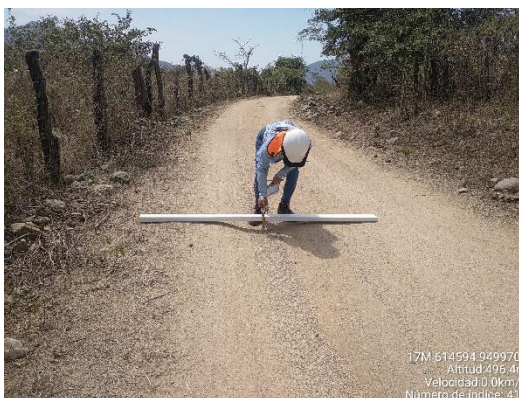
Los daños que se encontraron en el tramo 11, fueron las deformaciones y erosiones.

Figura 28: Deformaciones en el Km 5+000 a 5+500 (elaboración propia)
