UNIVERSIDAD CÉSAR VALLEJO

Evaluación de las patologías del pavimento flexible utilizando el método del PCI en la avenida Grau entre las calles Mario Galán y César Vallejo Piura 2023

TESIS PARA OBTENER EL TÍTULO PROFESIONAL DE:

Ingeniero Civil

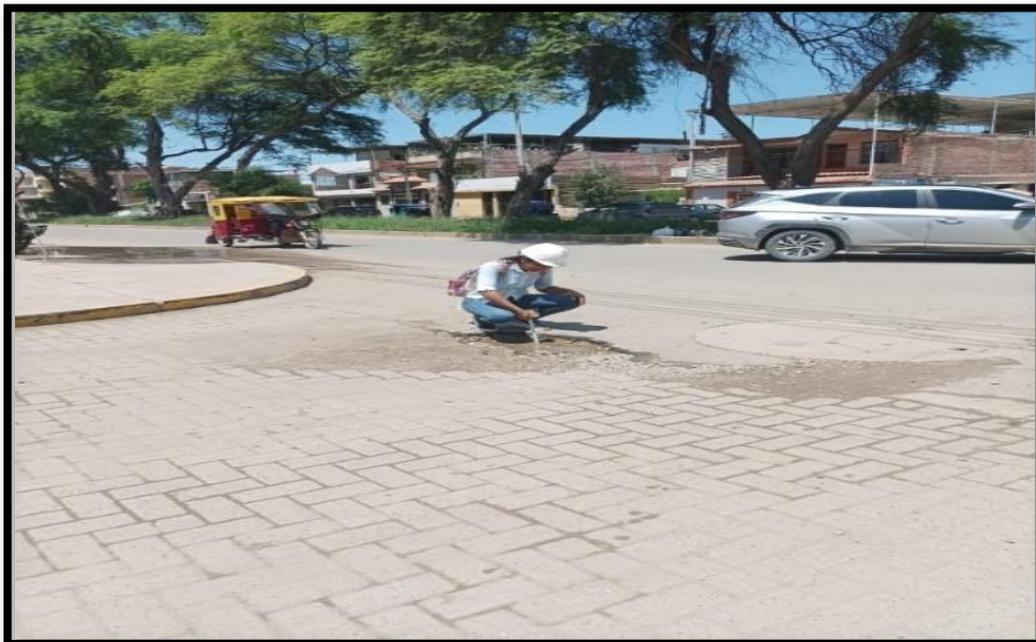
Figura 14: Hueco con severidad alta

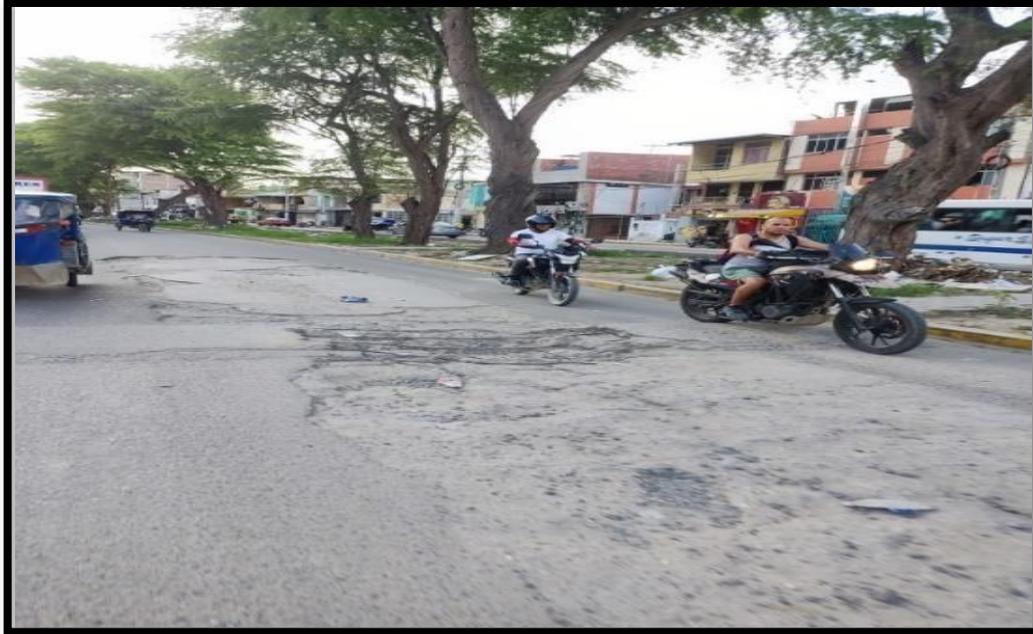
Fisura15: Exudación, parcheo y hundimiento con severidad alta

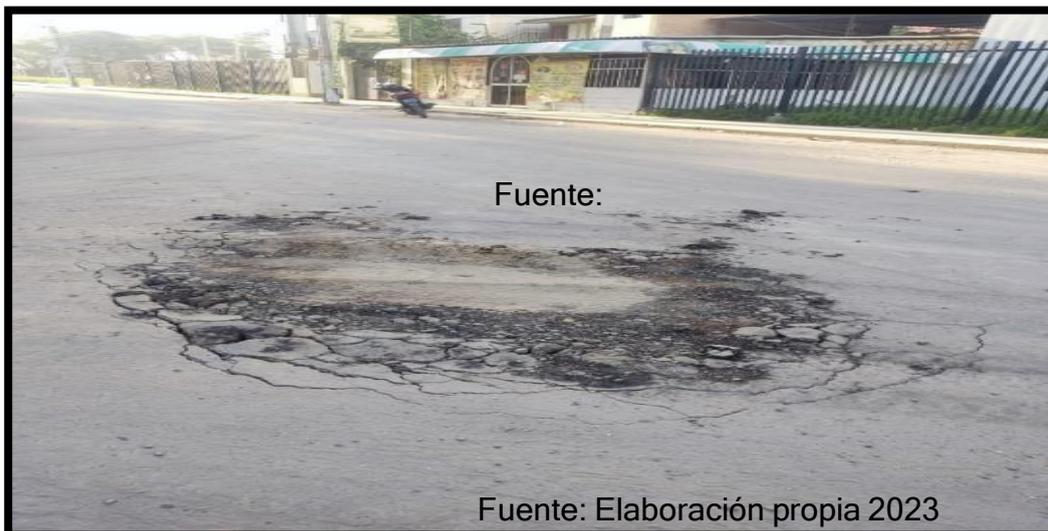
Figura 15: Pie de cocodrilo con severidad alta

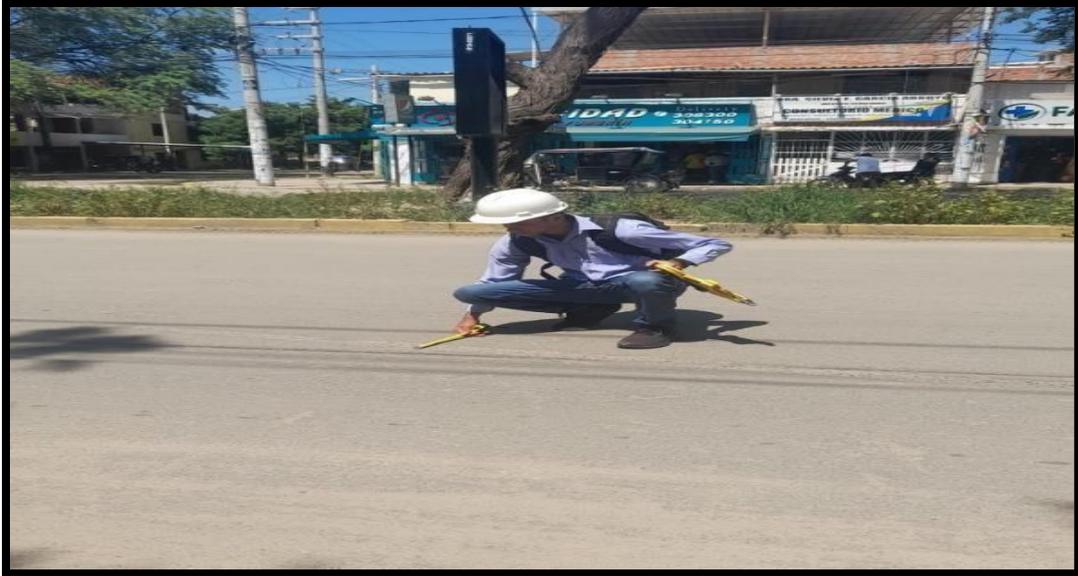
Figura 16: Grietas longitudinales y transversales con severidad baja

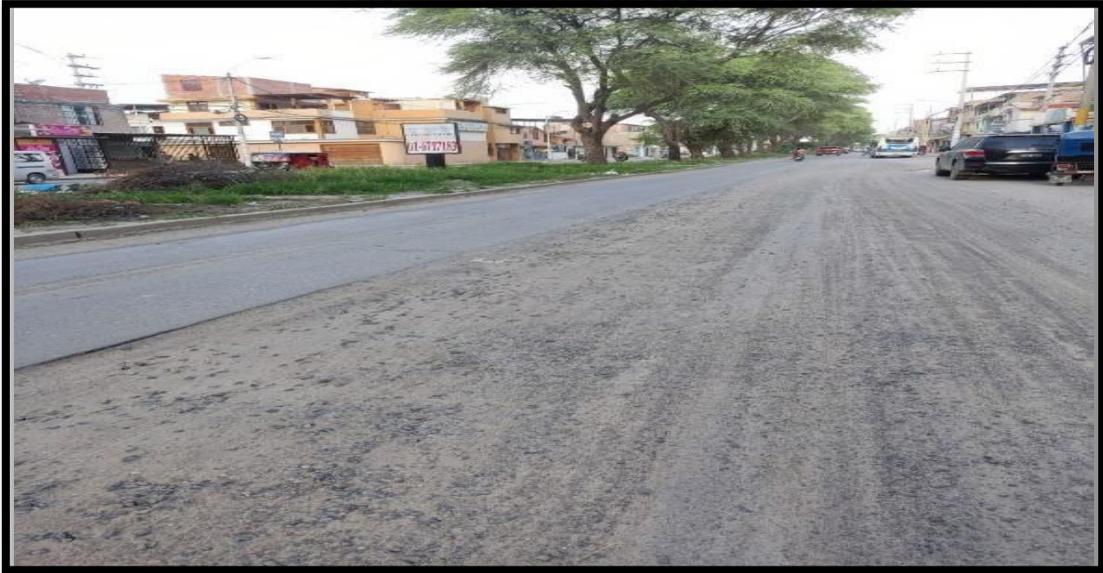
Figura 18: Parcheo con severidad media
