Análisis de un pavimento existente mediante el método PCI en la
Av. General Garzón en el distrito de Jesús María – Lima 2021

TESIS PARA OBTENER EL TÍTULO PROFESIONAL DE:

Ingeniero Civil

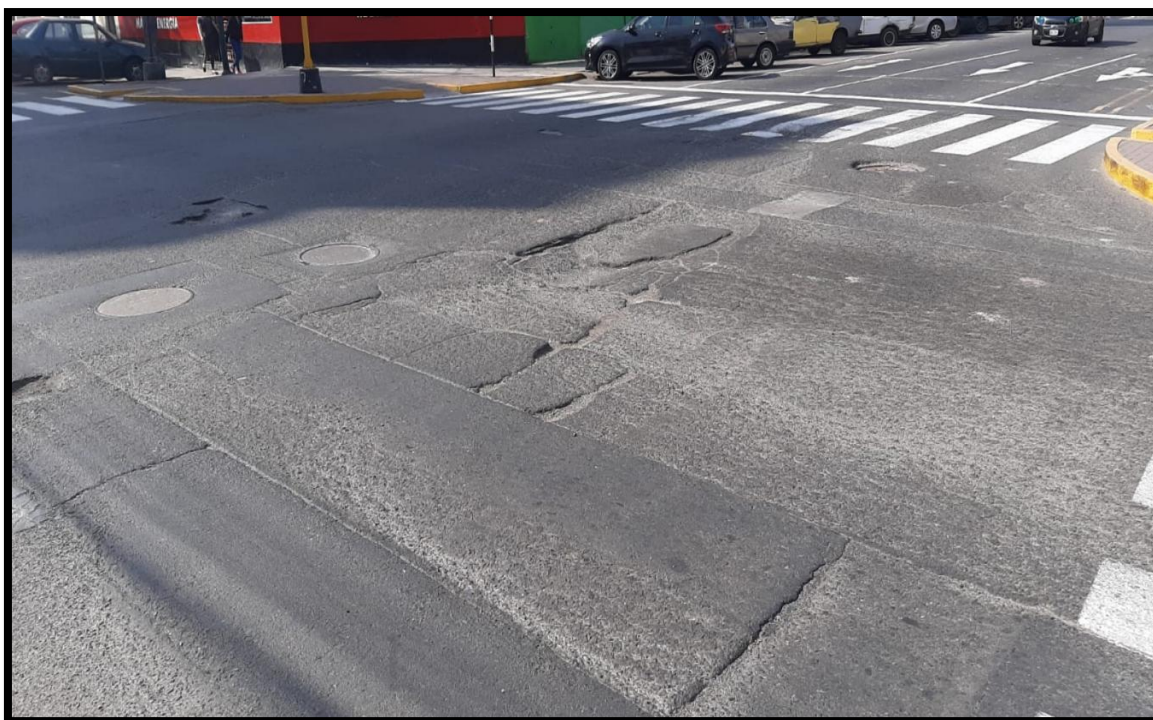
Figura 1

Fisuras en bloque

Nota. Cruce en la Av. General Garzón con la Av. San Felipe (Fuente Propia)

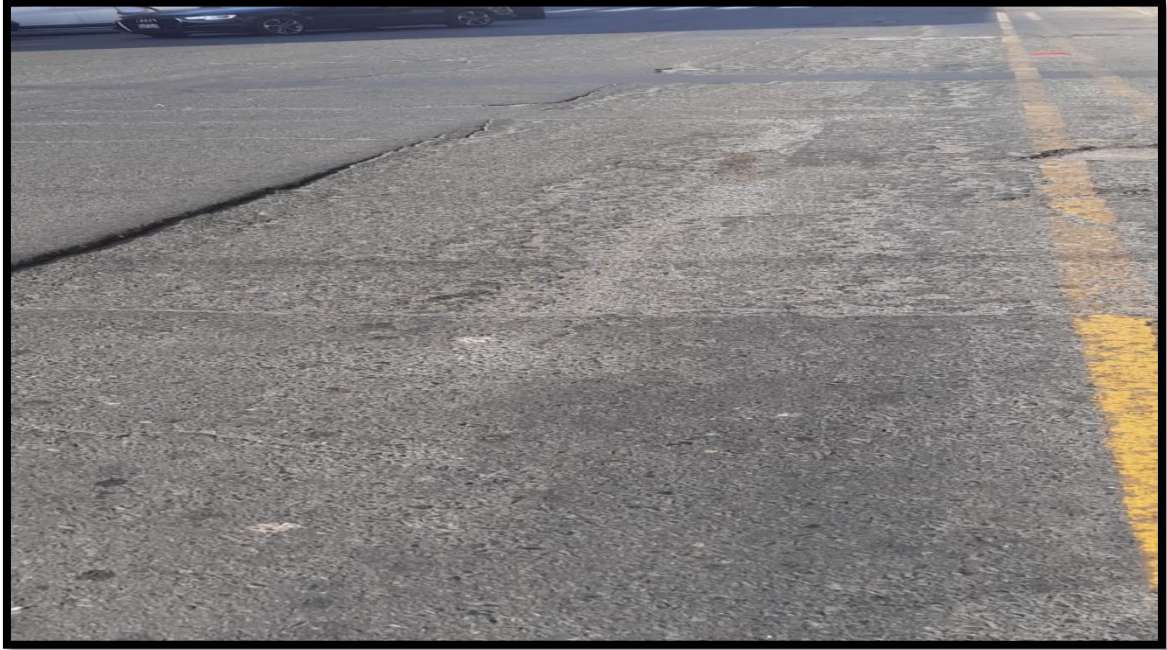
Figura 2
Ahuellamiento

Nota. Av. General garzón cuadra 18 (Fuente Propia).

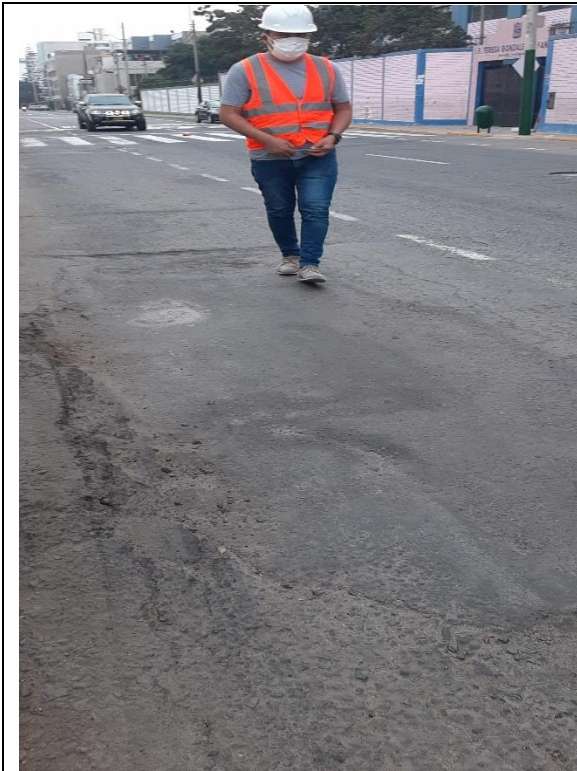
Figura 08: Fisuramiento parabólico
Nivel de Severidad: Alta
MU-012

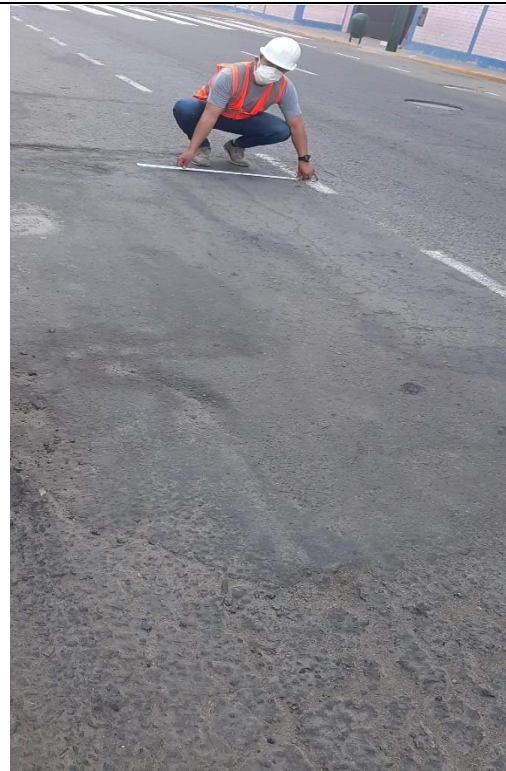
Figura 01: Fisuramiento en Borde
Nivel de Severidad: Alta
MU-02

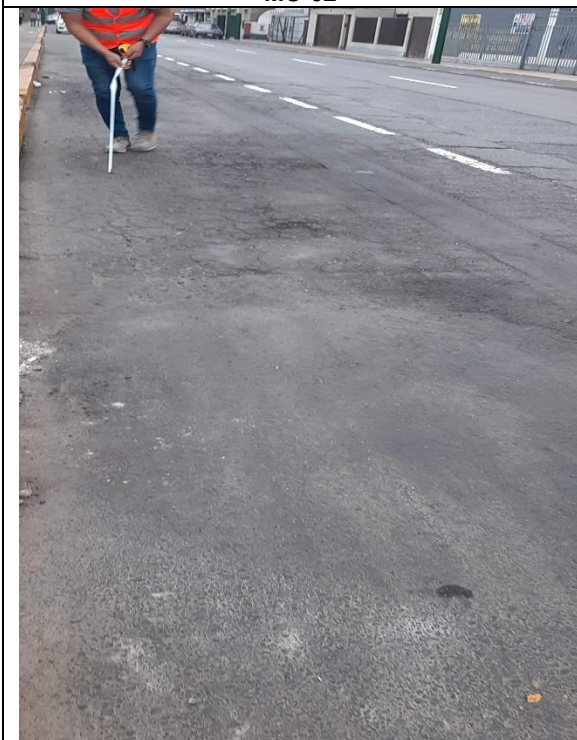
Figura 02: Fisuramiento en Bloque
Nivel de Severidad: Alta
MU-03

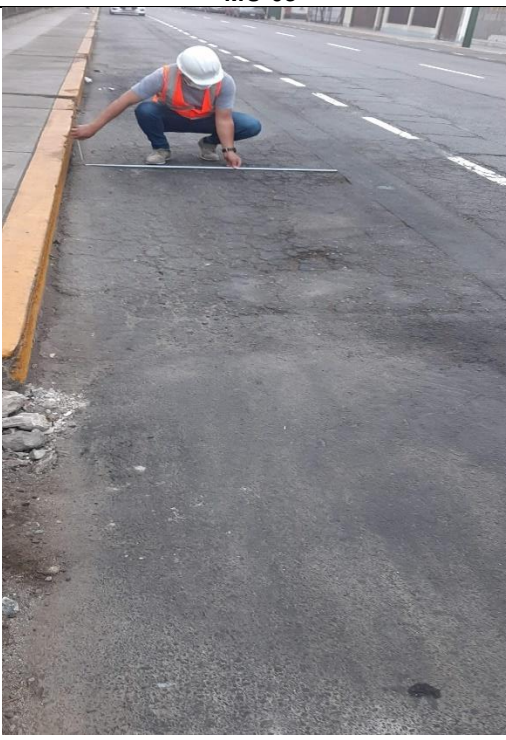
Figura 03: Piel de cocodrilo
Nivel de Severidad: Alta
MU-07

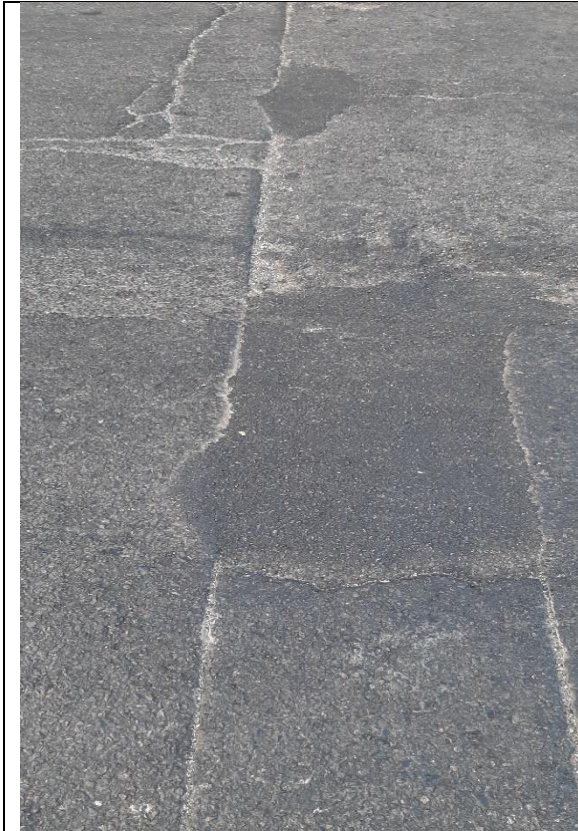
Figura 04: Hundimiento
Nivel de Severidad: Alta
MU-06

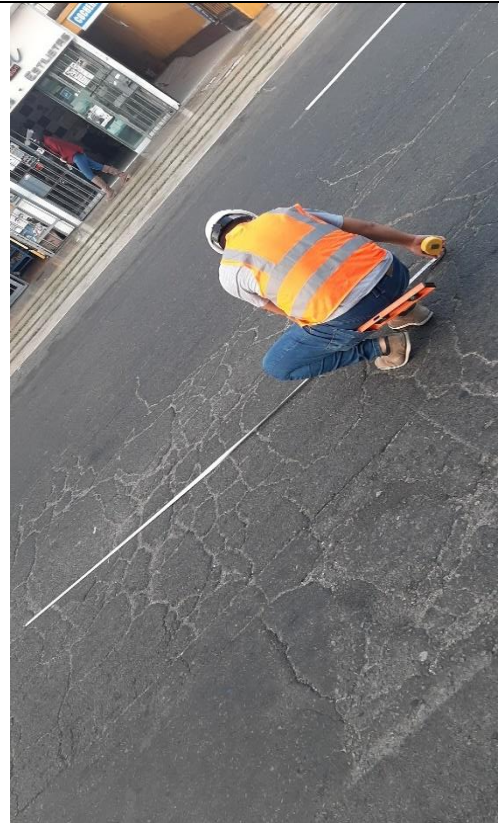
Figura 05: Parcheo
Nivel de severidad: Alta
MU-09

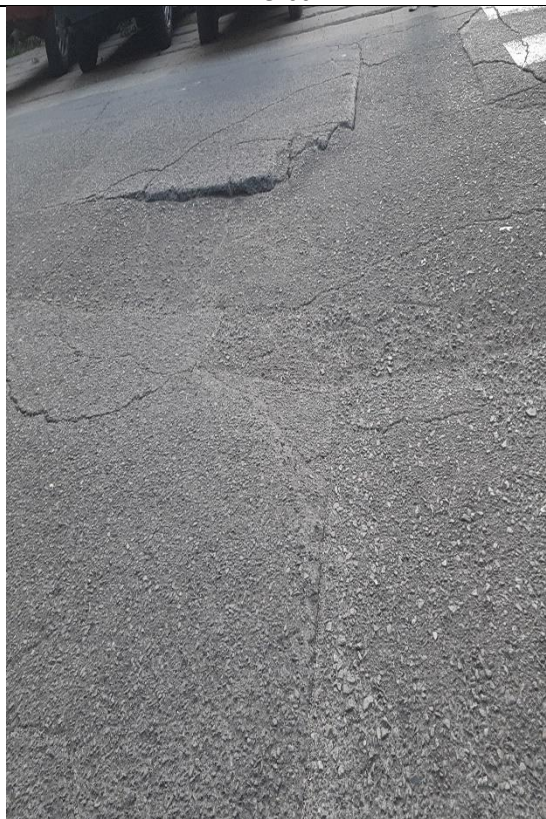
Figura 06: Piel de cocodrilo
Nivel de Severidad: Media
MU-07

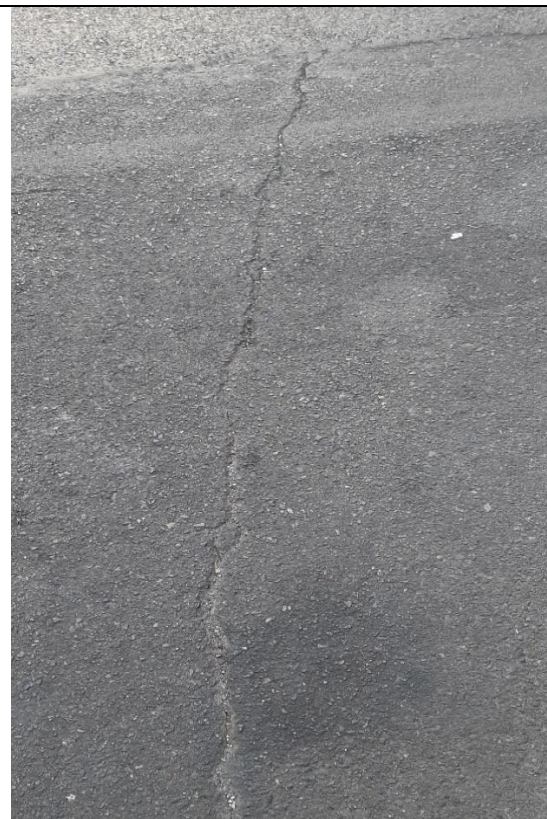
Figura 08: Hundimiento
Nivel de Severidad: Alta
MU-06
