Evaluación superficial del pavimento flexible empleando el
método PCI en la carretera Puerto Pizarro, Tumbes, 2023

TESIS PARA OBTENER EL TÍTULO PROFESIONAL DE:

Ingeniero Civil

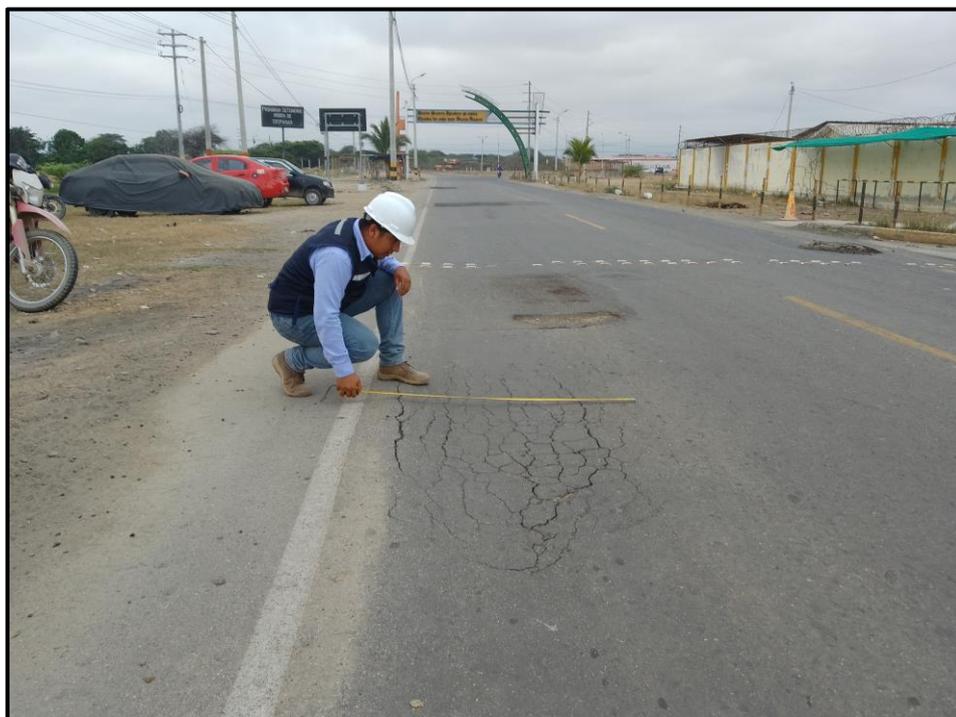
Foto 02. Tipo de falla piel de cocodrilo.

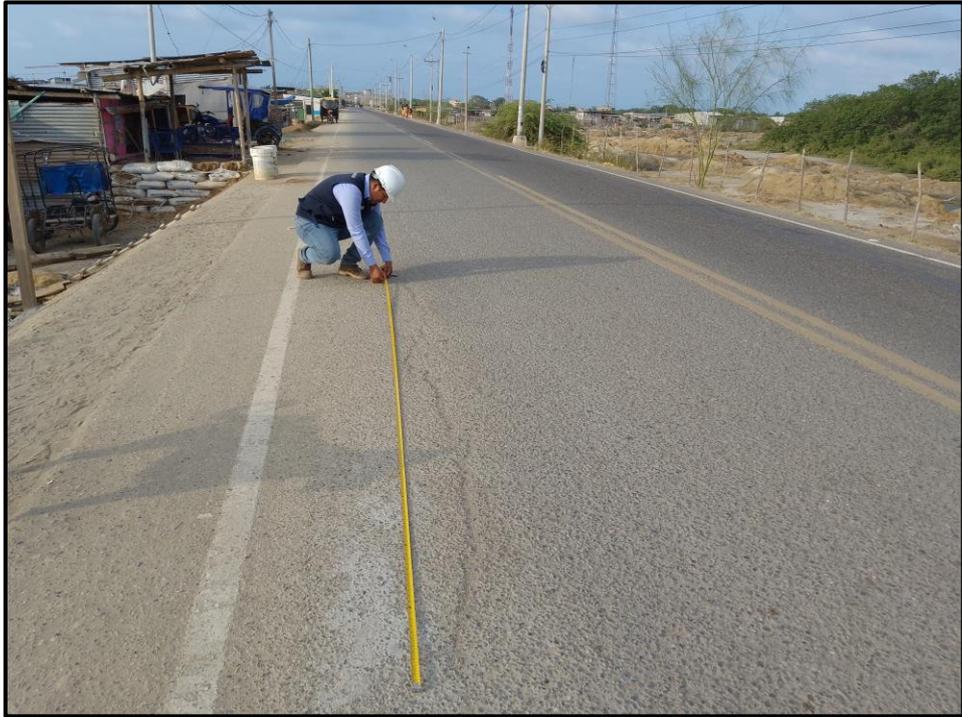
Foto 03. Tipo de falla Grieta longitudinal.

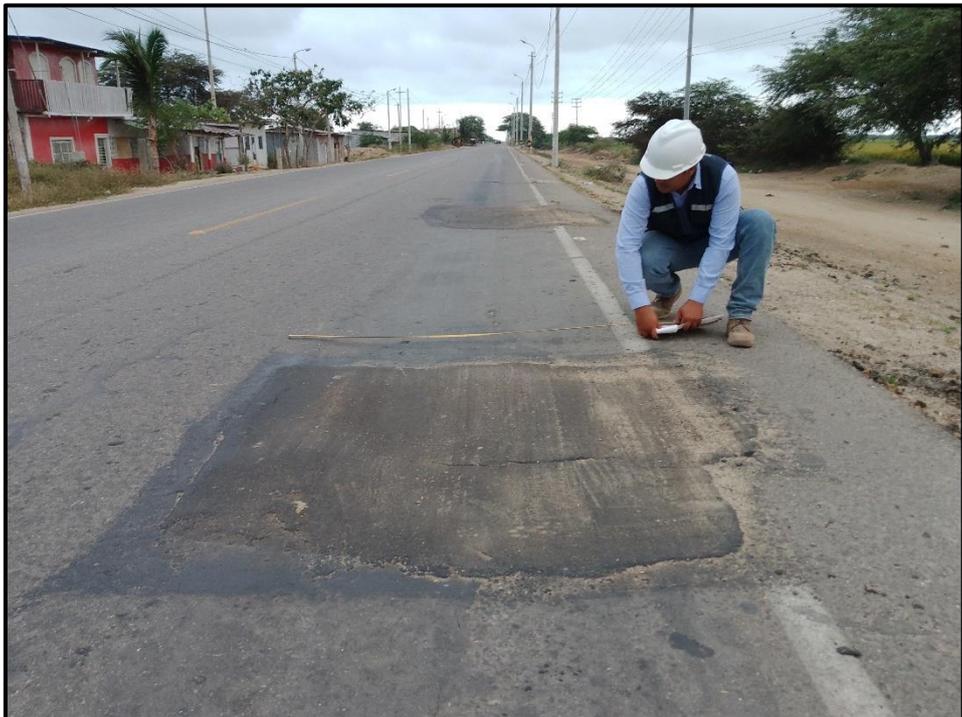
Foto 04. Tipo de falla parcheo.

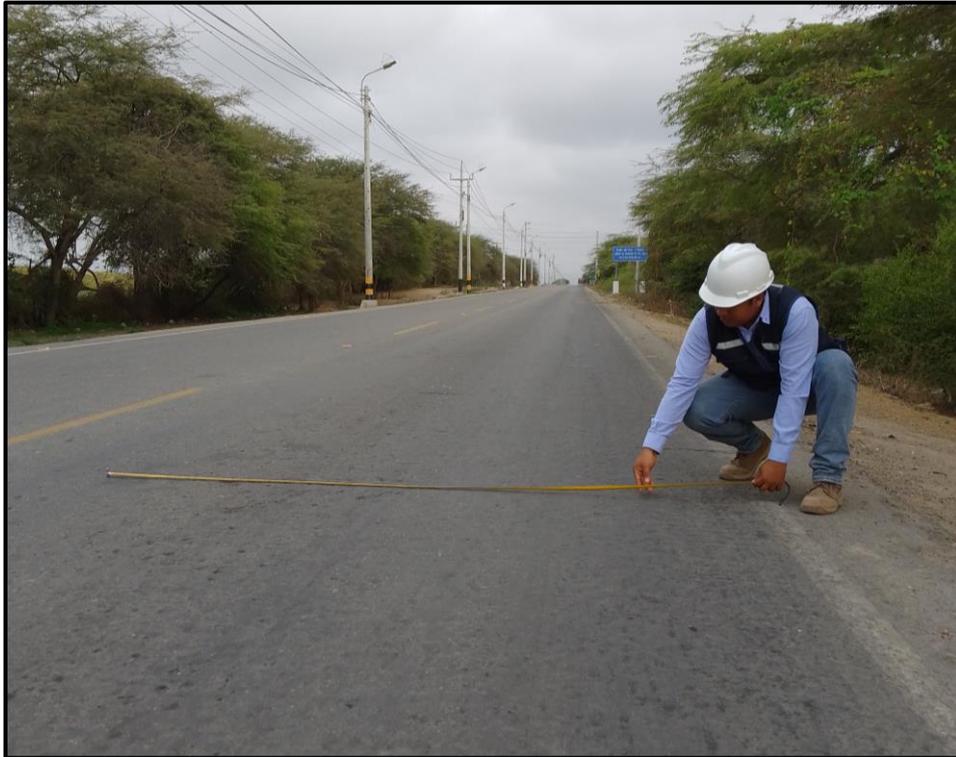
Foto 05. Tipo de falla pulimiento de agregados.

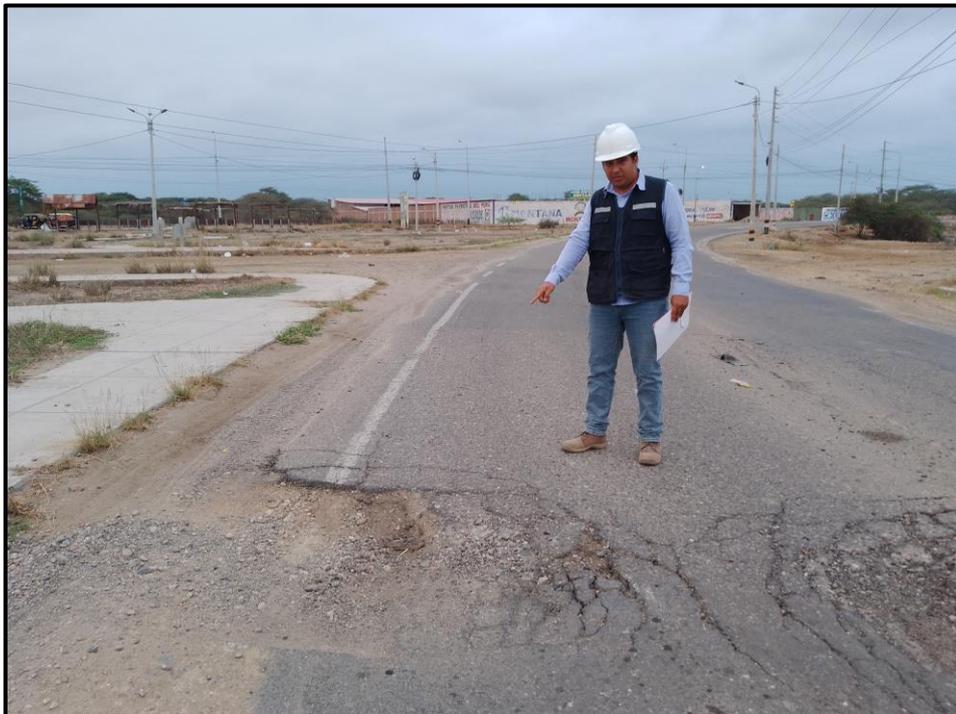
Foto 06. Tipo de falla hueco.

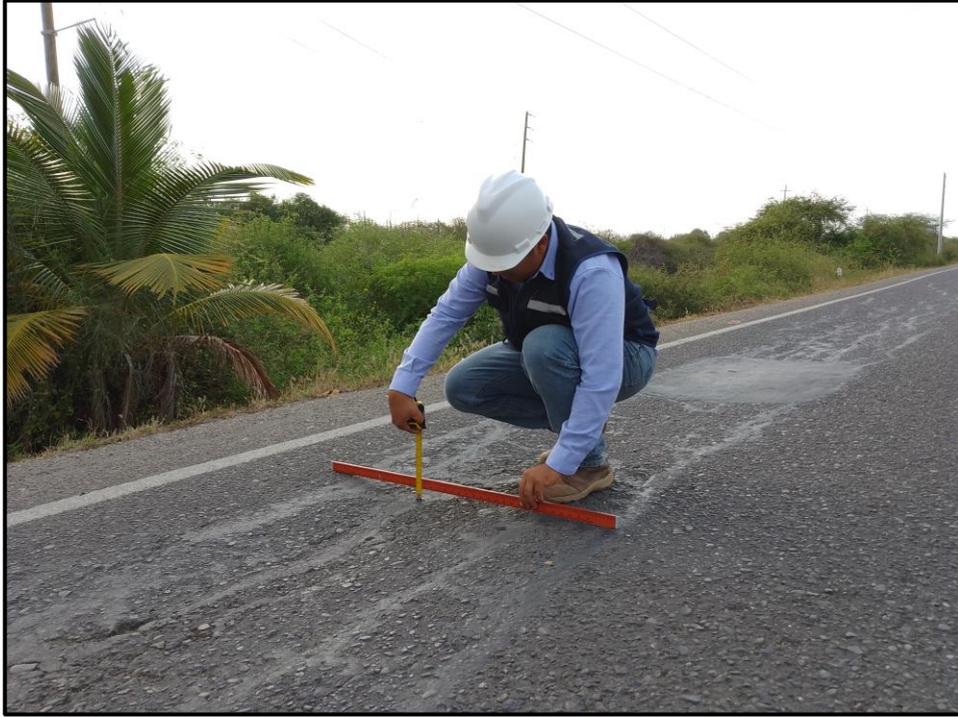
Foto 07. Tipo de falla Ahuellamiento.

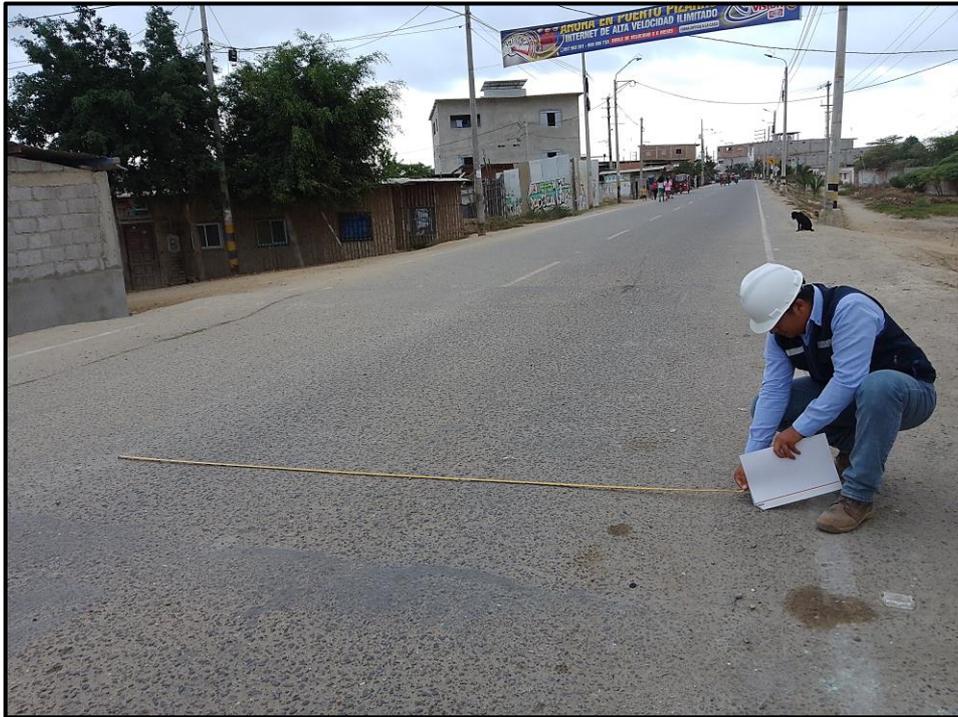
Foto 08. Tipo de falla Desprendimiento de agregados.
