**UNIVERSIDAD CÉSAR VALLEJO**

Determinación de la vulnerabilidad sísmica aplicando el método italiano junto con tecnología RPAS en edificaciones escolares públicas de Tambogrande, 2023.

**TESIS PARA OBTENER EL TÍTULO PROFESIONAL DE:**

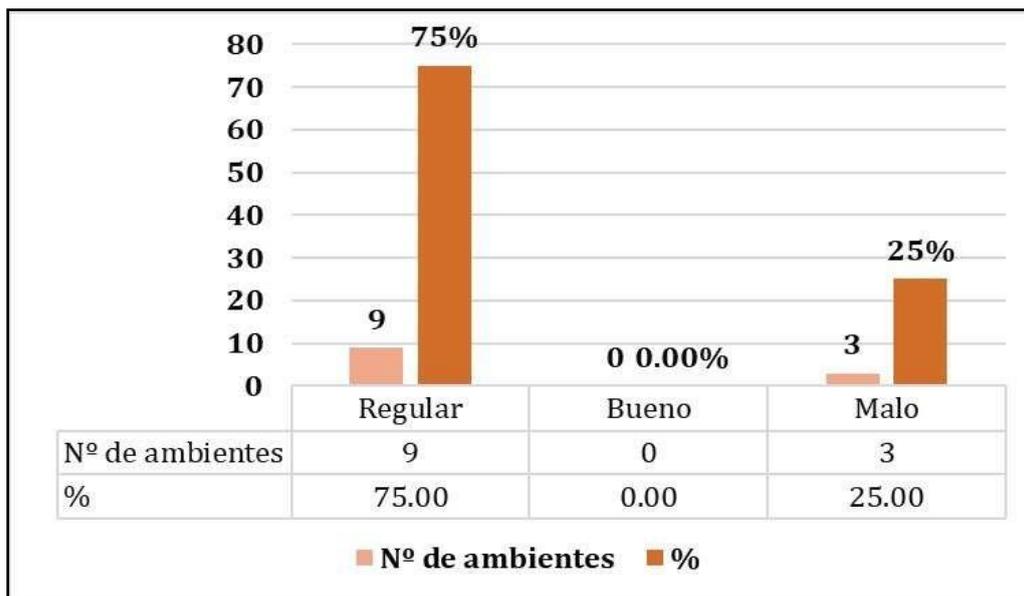
Figura 5: Diagnóstico situacional de la I.E Jorge Chávez

DIAGNÓSTICO SITUACIONAL DE LA EDIFICACIÓN EXISTENTE					
Nº Piso	Amb.	Área const. (m2)	Estado de conservación	Tipología estructural	Observación
1	Aula 01	62.98	Regular	Albañilería confinada y pórticos con cobertura liviana TR4 Aluzinc. (Revestimiento de elementos estructurales y cara interna de tabiques)	Agujero en Tabique 1 de albañilería, desprendimiento de pintura y piso deteriorado.
	Aula 02	61.97	Malo		Fisuras, grietas y desprendimiento de concreto en Columna C3, eflorescencia en Tabiques T3 y T4.
	Aula 03	62.98	Malo		Descascaramiento de pintura, presencia de moho en Tabique T5, desprendimiento de concreto en Columna C7.
2	Aula 04	62.98	Regular	Losa aligerada y piso pulido	Perforación en Columna C2, piso pulido deteriorado, presencia de fisuras en losa aligerada.
	Aula 05	61.97	Regular		Desprendimiento de capa de tarrajeo en Columna C3, perforación en Columna C5.
	Aula 06	62.98	Regular		Perforación en Columna C6, presencia de fisuras en Viga Vs 6.

corredor	44.82	Regular		Piso deteriorado, inadecuada conexión de parapetos.

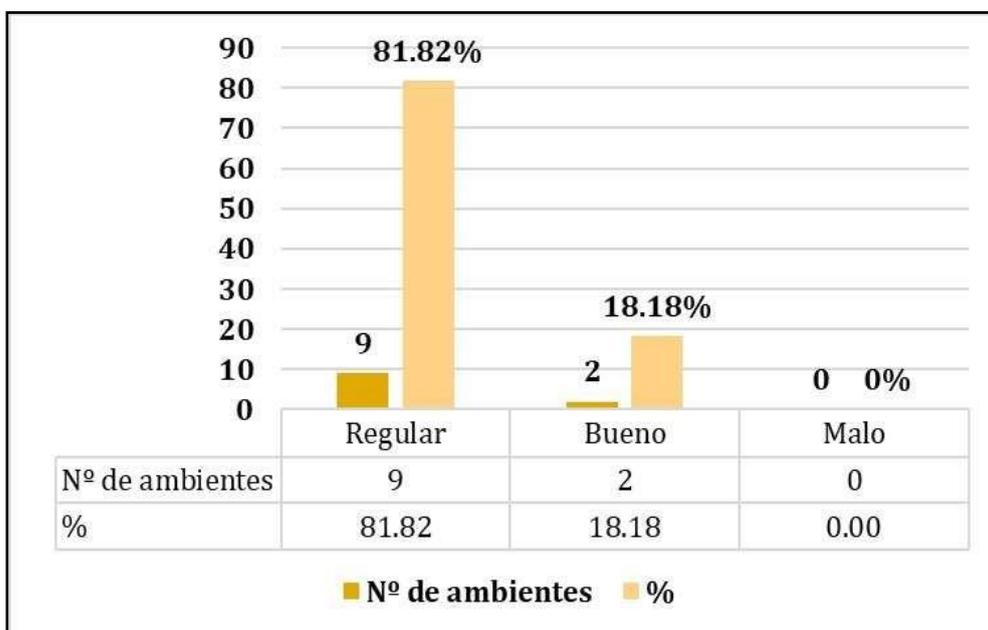
Figura 6: Diagnóstico situacional de la I.E INA Nº 54.

DIAGNÓSTICO SITUACIONAL DE LA EDIFICACIÓN EXISTENTE					
Nº Piso	Amb.	Área const. (m2)	Estado de conservación	Tipología estructural	Observación
1º	Laboratorio de ciencias	94.56	Regular		Desprendimiento de pintura en la parte exterior, por la parte interna las juntas de dilatación están obstruidas, eflorescencia en Tabiques T2 y T3 de albañilería.
	Almacén de materiales	31.92	Malo	Albañilería confinada y pórticos con cobertura liviana TR4 Aluzinc.	Grietas en Columna C6, eflorescencia en Tabique T1 y piso en estado regular.
2º	Aula 07	63.44	Regular	(Revestimiento de elementos estructurales y cara interna de tabiques)	Desprendimiento de pintura, presencia de moho en Tabique T4, juntas de dilatación entre columna y tabique obstruidas, piso deteriorado.
	Aula 08	63.04	Regular		Perforación en Columna C2, grietas en Viga Vs 1, piso deteriorado, juntas de dilatación entre columna y tabique obstruidas.

Corredor	30.11	Regular		Piso pulido deteriorado, presencia de fisuras y grietas y mal conexión de parapetos.

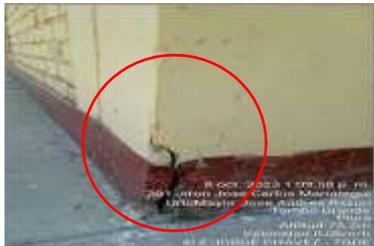
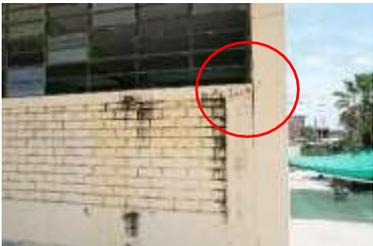
Desprendimiento del concreto en columna.	Fisuras y desprendimiento del concreto en viga y columna.

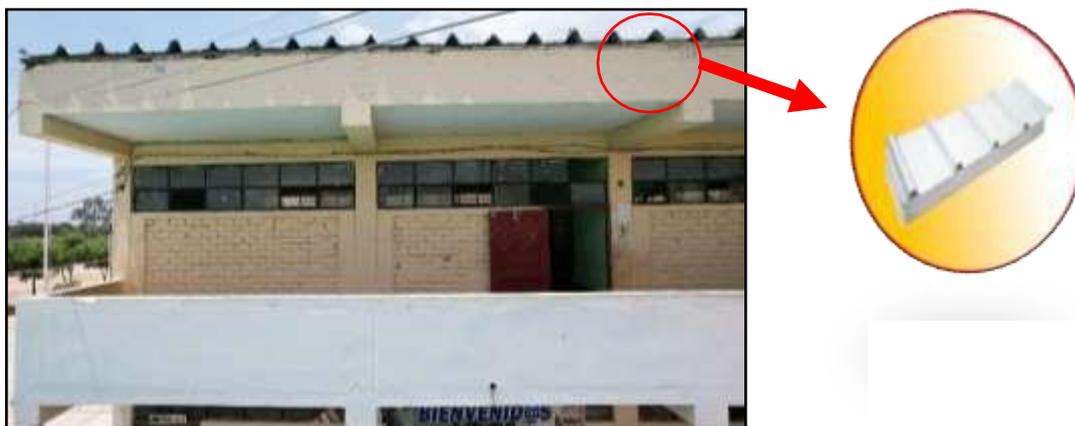
Cubierta liviana de acero Aluzinc ASTM A792 de 30 mm de espesor y no cuenta con una base rellena de Poliuretano (PUR) que es ideal de colocar cuando se instala este tipo de cubiertas.

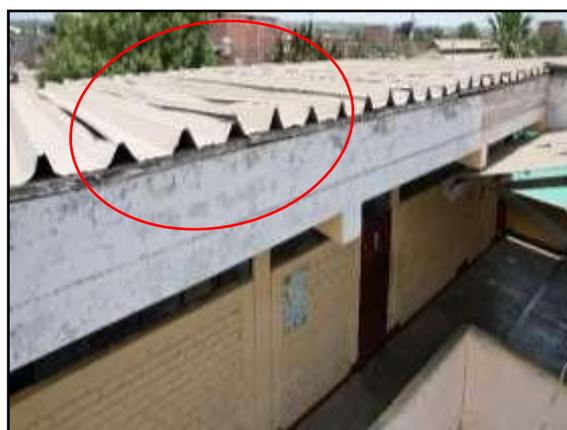
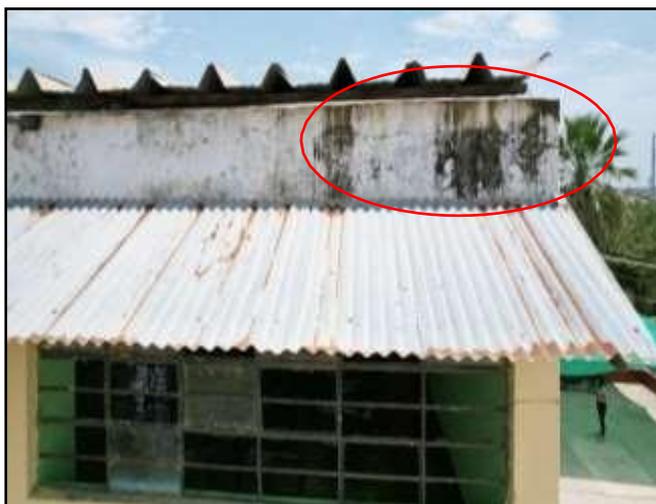
La cubierta es inestable, ya que los perfiles donde se asienta la cubierta son discontinuos lo que ocasiona que las planchas se levanten, así mismo los tornillos no ajustan debidamente las planchas, los espacios existentes permiten el paso del agua en época de lluvias, generando filtraciones en la losa aligerada.

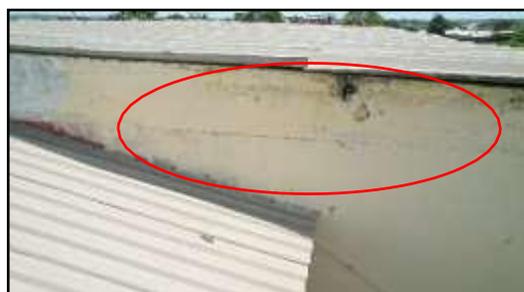
La falta de aleros de la cubierta en la parte lateral del módulo ha causado que durante la temporada de lluvias parte de la losa aligera presente fisuras, humedad, manchas negras, moho y desprendimiento de pintura.

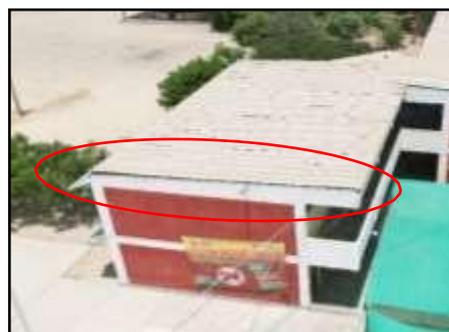
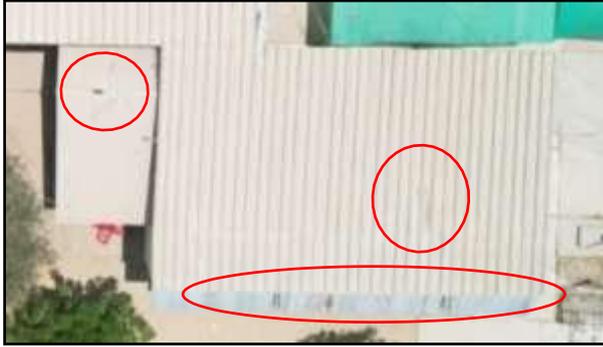
El módulo II presenta una cubierta inestable, puesto que los perfiles de madera no sujetan debidamente la cubierta, además debió ser colocada con una pendiente mínima del 5%, sin embargo, cuenta con una pendiente de 0.05%

Presencia de manchas de oxidación, abolladuras de la cubierta, parte rotas que evidencian un claro deterioro, plancha de Aluzinc levantadas y movidas que requieren ser ajustadas y en otros casos ser reemplazadas por piezas nuevas.

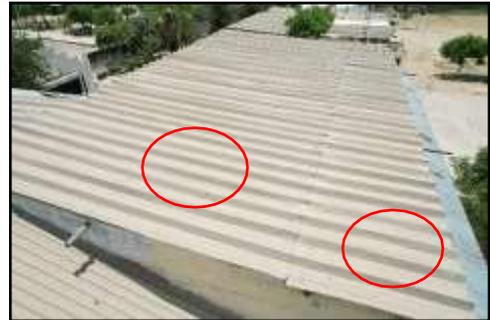
En la cubierta del módulo II se puede observar notoriamente agujeros de 6mm de ancho que en épocas de lluvia generan filtración de agua.

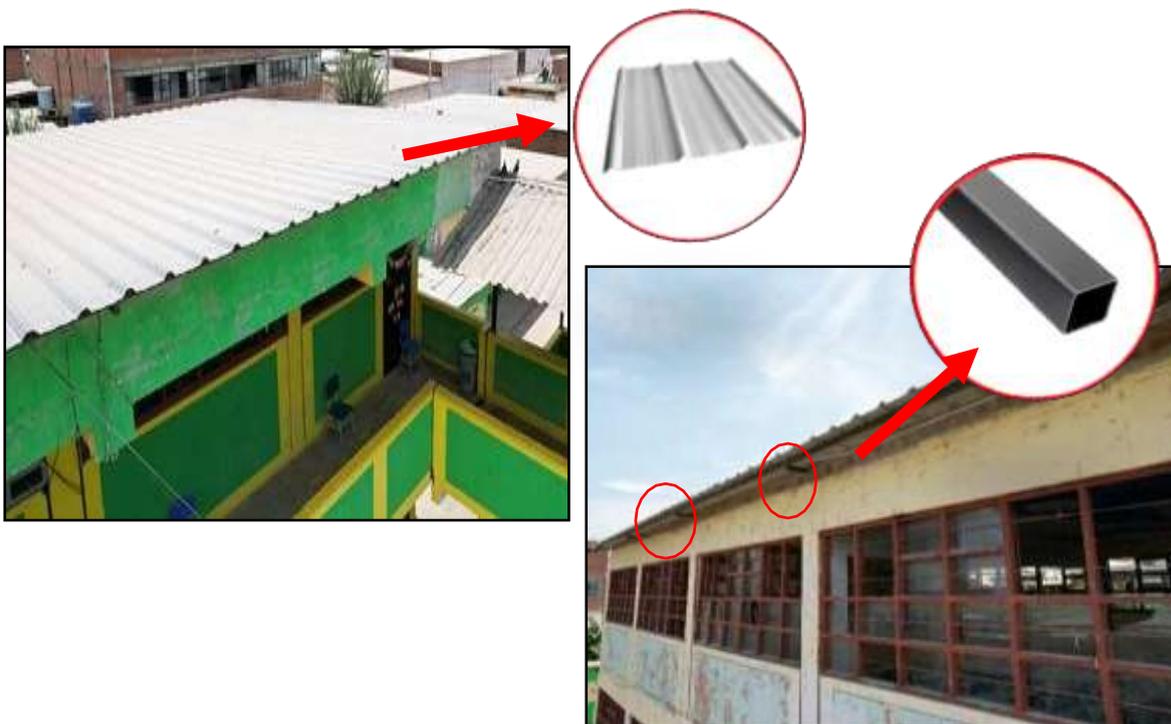
Mediante el uso de la tecnología RPAS se obtuvieron imágenes de la cubierta de la Institución Educativa INA N° 54 por lo cual identificamos que es una cubierta de tipo liviana denominada Aluzinc TR4 de 0.30mm de espesor, 6 m de largo y un ancho útil de 1 m en color natural.

En la segunda imagen se pudo visualizar que han empleado perfiles cuadrados de acero de 150mm x 150 mm x 3 mm de espesor y 6m de largo, lo cual ha servido como soporte para colocar la cubierta liviana.

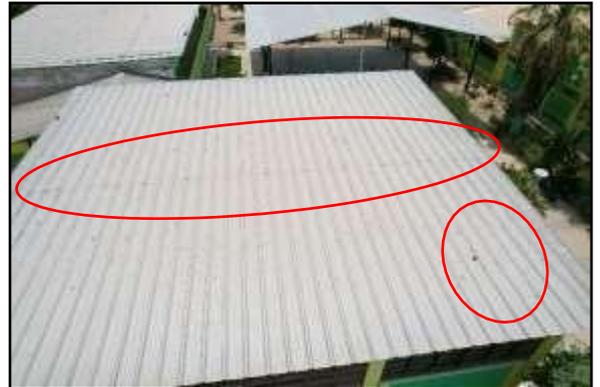
La cubierta del módulo II presenta marcas de una leve oxidación en las partes laterales, así mismo el traslape entre planchas de Aluzinc no ha sido el correcto, ya que se visualiza espacios que van a causar filtración de agua en la losa aligerada.

Debido a las observaciones realizadas se concluye que la estructura presenta una cubierta liviana en buen estado en su gran mayoría de planchas, con leves daños de deterioro, pero es inestable debido a que no ha sido instalada correctamente, por ello se le asignó un calificativo **B** tanto al módulo I como al módulo II.

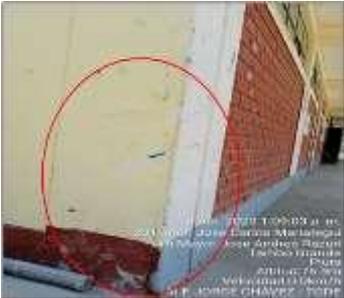
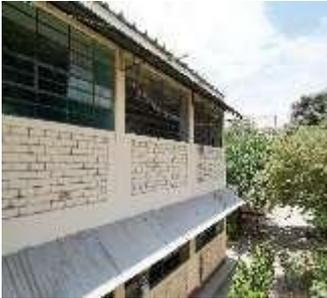
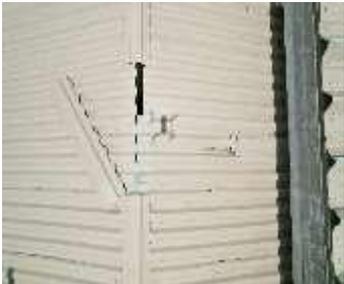
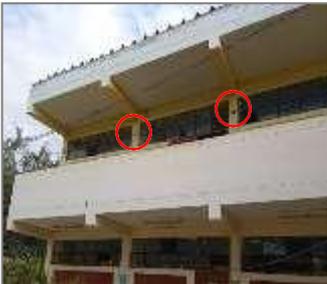
Módulo I	Descripción

<p>Eflorescencia y moho en tabiques de albañilería, columnas con fisuras, grietas, desprendimiento de concreto y acero expuesto. Piso pulido deteriorado, ventanas rotas, cobertura de TR4 en estado regular, descascaramiento de pintura en superficie de muros columnas y vigas. Las diversas imágenes obtenidas con el dron se encuentran en el <a href="#">anexo 10</a>.</p>

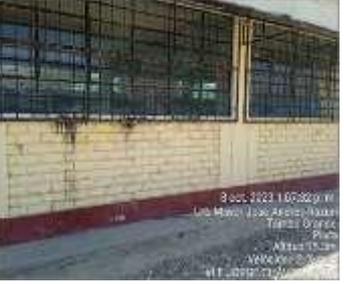
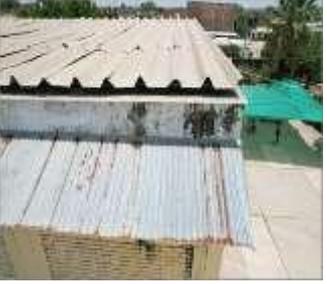
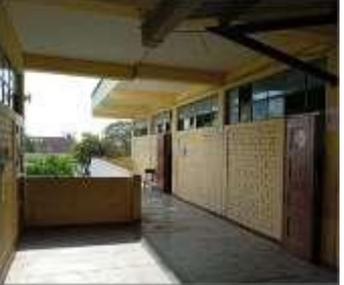
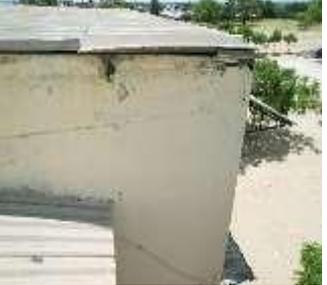
Módulo II	Descripción

<p>Moho en tabiques de albañilería, pisos deteriorados, cubierta TR4 en regular estado, fisuras y grietas en columnas, pintura en estado regular, perforación en elementos estructurales. Las diversas imágenes obtenidas con el dron se encuentran en el <a href="#">anexo 10</a>.</p>

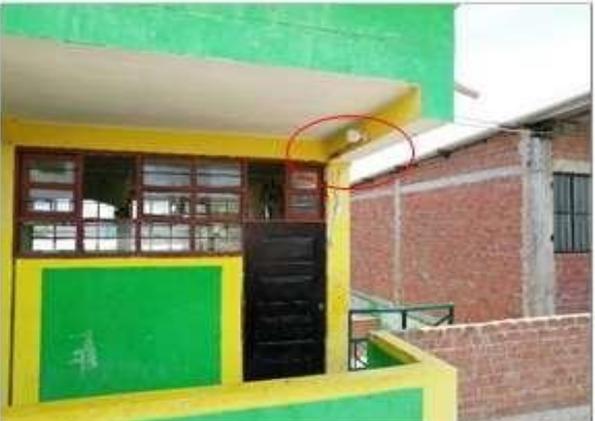
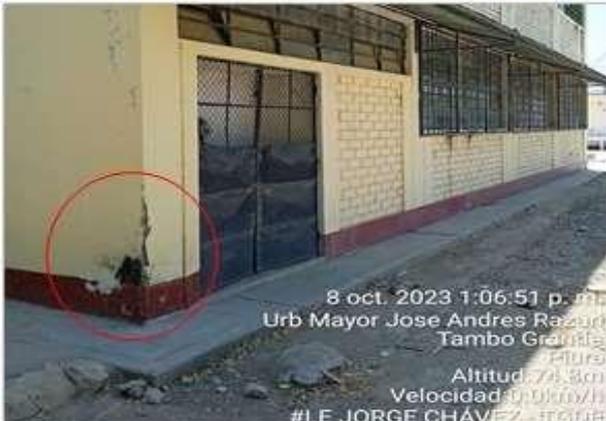
Foto Nº	11	Fecha:	08/10/2023	Foto Nº	11	Fecha:	08/10/2023
<b>Descripción:</b> Descascaramiento de pintura, junta de dilatación entre corredor y aulas obstruida.				<b>Descripción:</b> Junta de separación entre módulos, se muestra que el modulo 1 ha tenido un asentamiento respecto al otro.

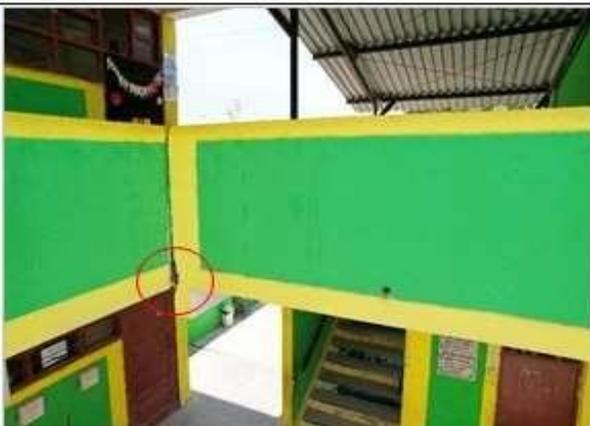
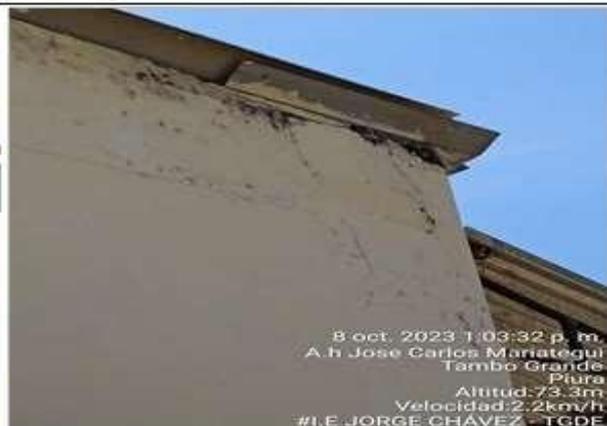
Foto Nº	13	Fecha:	08/10/2023	Foto Nº	13	Fecha:	08/10/2023
<b>Descripción:</b> Columnas estructurales con perforaciones para colocar luminarias, en el módulo 1.		<b>Descripción:</b> Corrosión de acero en bloque de las escaleras.

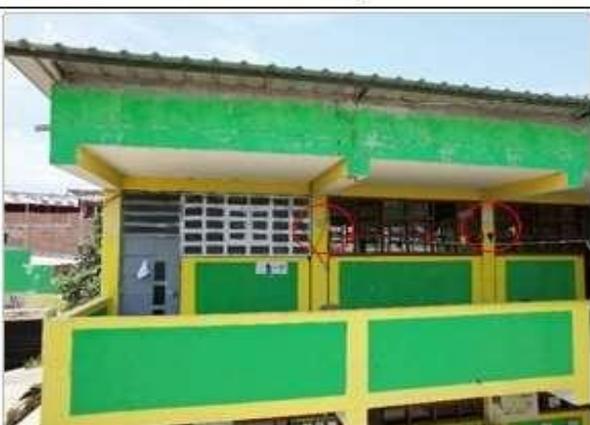
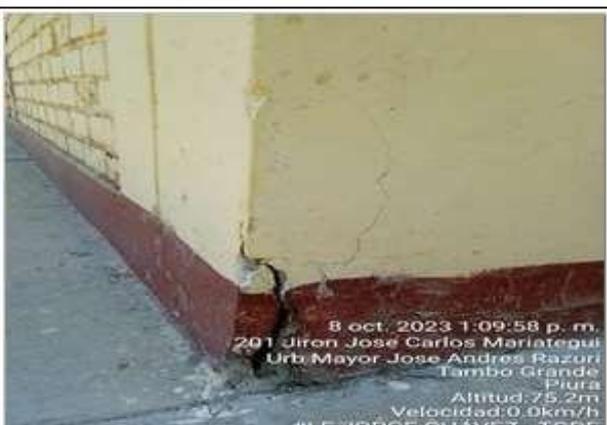
Foto Nº	14	Fecha:	08/10/2023	Foto Nº	14	Fecha:	08/10/2023
<b>Descripción:</b> Desprendimiento de concreto en esquina de unión entre corredores del módulo 1 y 2.		<b>Descripción:</b> Grietas en el nudo viga - columna, del módulo 2

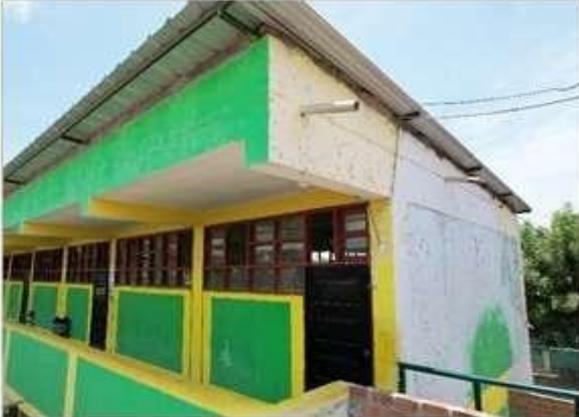
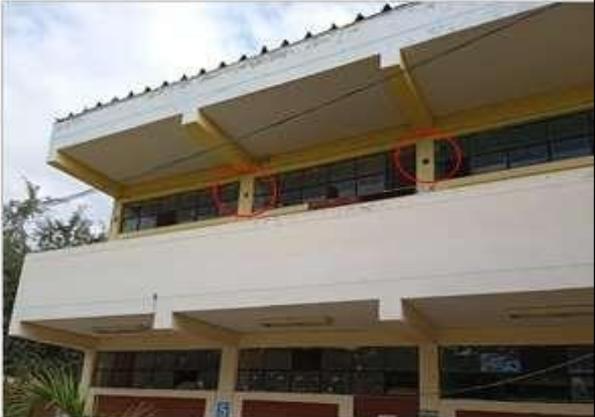
Foto Nº	17	Fecha:	08/10/2023	Foto Nº	17	Fecha:	08/10/2023
Descripción: Conexión deficiente entre correa metálica y muro bajo en la zona de la cobertura.				Descripción: Grieta en viga que soporta carga de la losa en el voladizo del módulo 1:
