UNIVERSIDAD CÉSAR VALLEJO

Mejoramiento de la condición del pavimento rígido usando el método PCI en el pasaje Alejandro Tafur Pardo, Huaraz, 2023

**TESIS PARA OBTENER EL TÍTULO PROFESIONAL DE:**

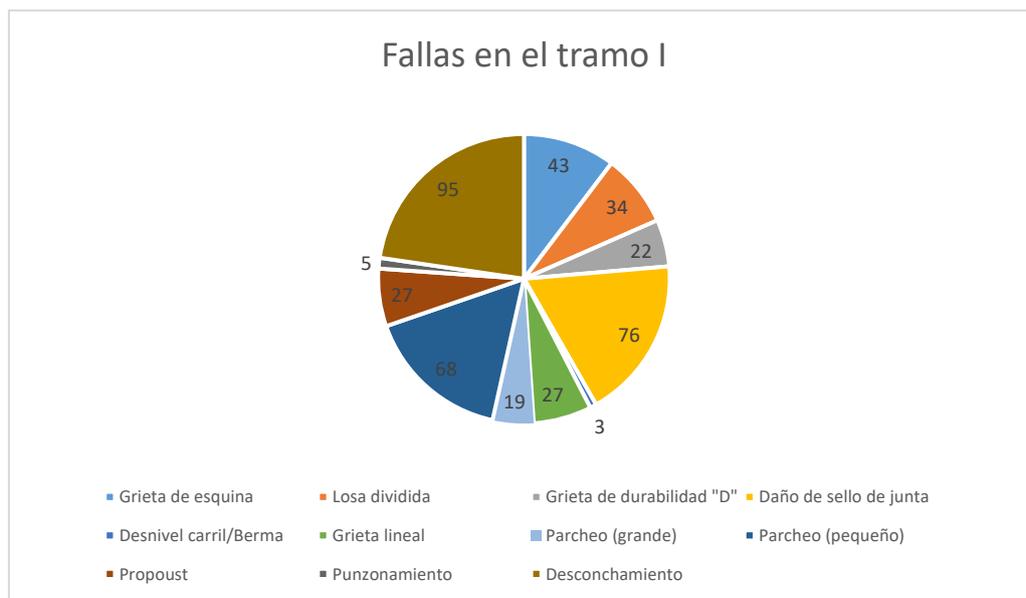
Figura 1: Tipos de falla en el Tramo I

Interpretación: se puede observar que de las 108 losas analizadas hay 400 fallas en el primer tramo la falla que más daña a las losas es el Desconchamiento afectando a 95 losas de severidad media y baja seguida por la falla de daño de sello de junta, la cual afecta a un total de 76 losas con severidad baja y media, el que afecta menos a la vía es el Punzonamiento y Desnivel carril/Berma.

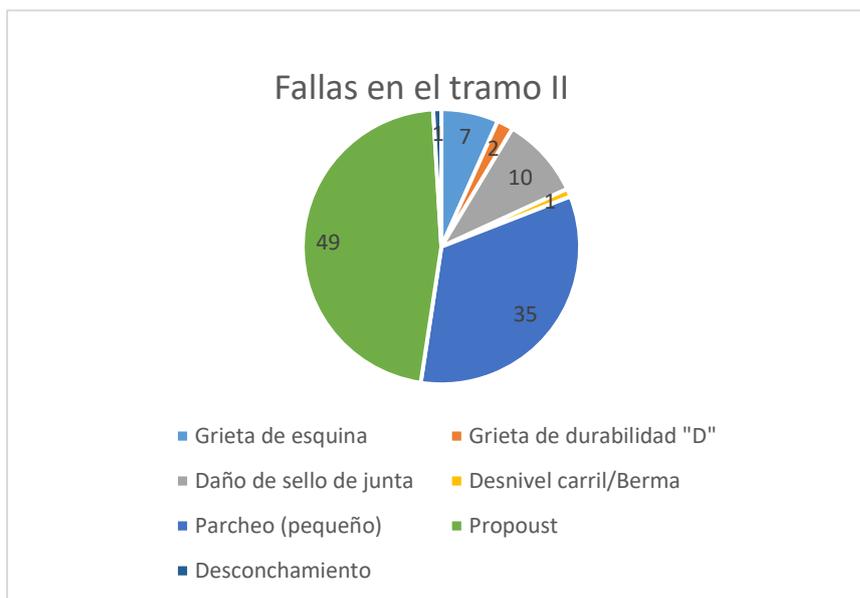
Figura 2: Tipo de fallas en el Tramo II

Interpretación: se observa que de las 105 fallas identificadas en el tramo II, la falla que más afecta a las losas es el parcheo propoust en 49 losas, seguida por el parcheo pequeño que afecta 35 losas y el que afecta menos a la vía es los Desniveles de carril/Berma, Desconchamiento y grieta de durabilidad "D".

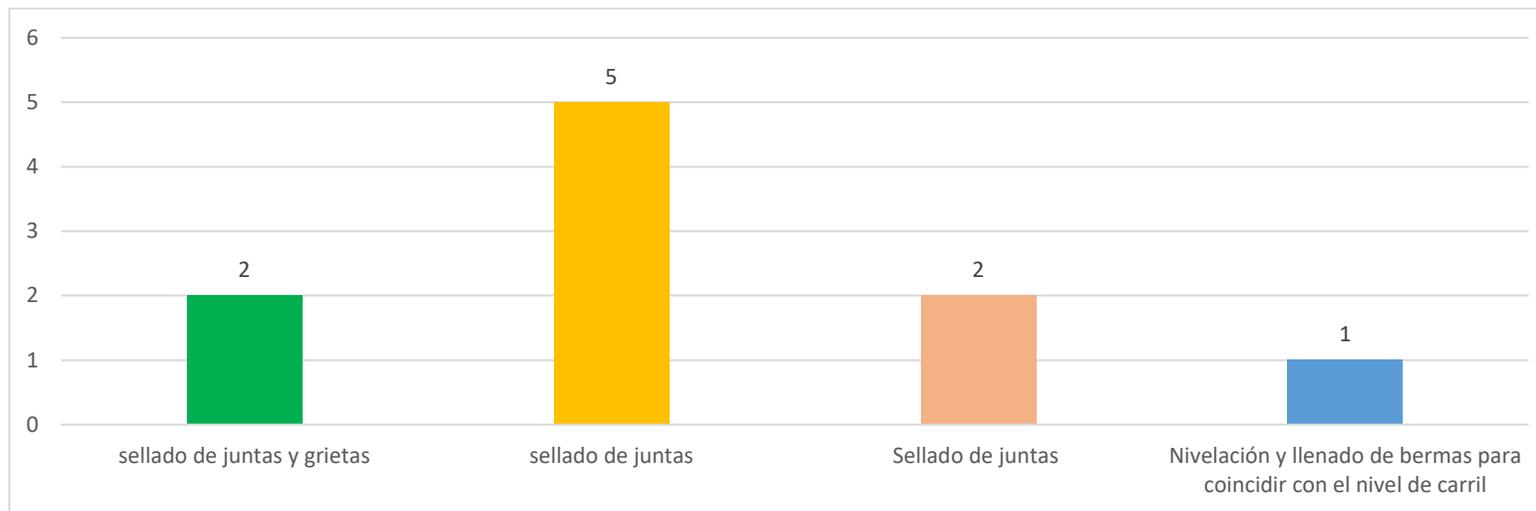
Figura 4: Plan de mejora del pavimento rígido de fallas en el tramo II

FALLA		SEVERIDAD	N° LOSAS	DESCRIPCIÓN	CAUSA	ALTERNATIVAS DE SOLUCIÓN
22	Grieta de esquina	Baja	2	Grieta que origina un trozo de losa de forma triangular, al interceptar la junta longitudinal y transversal, en una distancia menor o igual a la mitad de la losa medida a partir de la esquina.	Falta de apoyo de las losas originado por la erosión de la base o alabeo térmico. Sobrecarga en las esquinas y Deficiente transmisión de cargas entre juntas.	sellado de juntas y grietas con producto sellante después se prevé la aplicación de algún tratamiento continuo, como una lechada bituminosa, micro aglomerado en frío o mezcla bituminosa en caliente, esto se hace directamente sobre el material sellante, el material debe cumplir con lo indicado en el Manual de Especificaciones Generales para la Construcción de Carreteras, Caminos y Puentes (CR).
		Media	5			
26	Daño de sello de junta	Baja	8	Condición que permite que el suelo o roca se acumule en las juntas o permite la infiltración de agua.	Endurecimiento del material llenante, pérdida de adherencia a los bordes de la losa, falta de sellante y crecimiento de vegetación.	En caso de condición regular se hace sellado de juntas, donde se retira todo el vestigio de antiguo sello, luego imprimir con material sellante y vaciar la cantidad exacta de sellante, el material debe cumplir con lo indicado en el Manual de Especificaciones Generales para la Construcción de Carreteras, Caminos y Puentes (CR).

Media	2			
27	Desnivel carril/berma	Media	1	Diferencia entre el asentamiento o erosión de la berma y el borde del pavimento.	Causadas por diferencia de niveles y por el incremento de la infiltración de agua.	Nivelación y llenado de bermas para coincidir con el nivel de carril, se hace con material granular, luego se realiza el compactado y llenado del cemento, el material debe cumplir con lo indicado en el Manual de Especificaciones Generales para la Construcción de Carreteras, Caminos y Puentes (CR).
32	Popouts	Sin Severidad	49	Es un pequeño pedazo de pavimento que se desprende de la superficie del mismo.	Se debe a partículas blandas o fragmentos de maderas rotos y desgastados por el tránsito.	Se debe medir la densidad de daño, si el promedio es mayor que tres popouts por metro cuadrado, se contabiliza la losa.

Interpretación: claramente la alternativa de solución que resalta más es el sellado de juntas seguida por el sellado de juntas y grietas, la alternativa de solución que resalta menos es el llenado de berma y renivelación para así poder llegar a nivelar el carril.

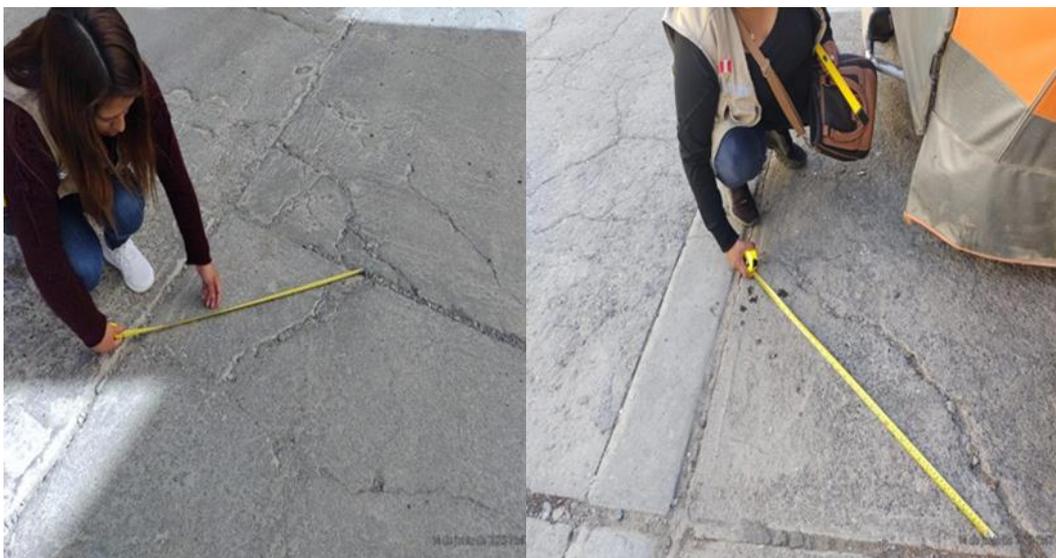
Figura 22: Falla de la grieta de esquina

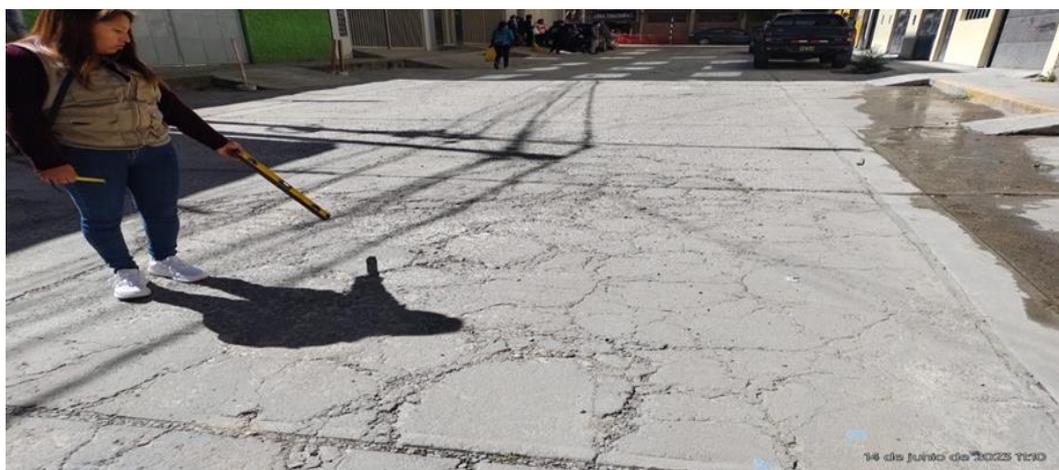
Figura 23: Falla de losa dividida

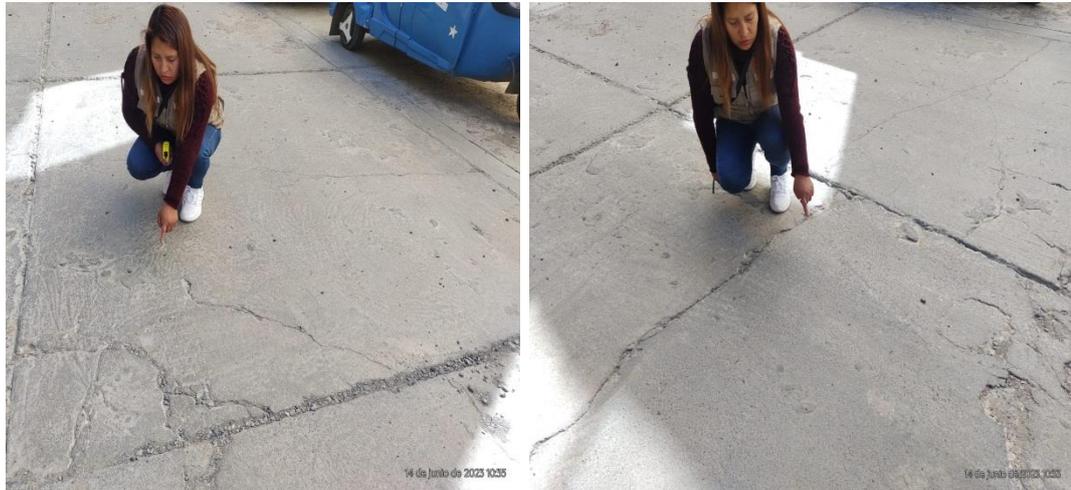
*Figura 24: Falla de grieta de durabilidad*

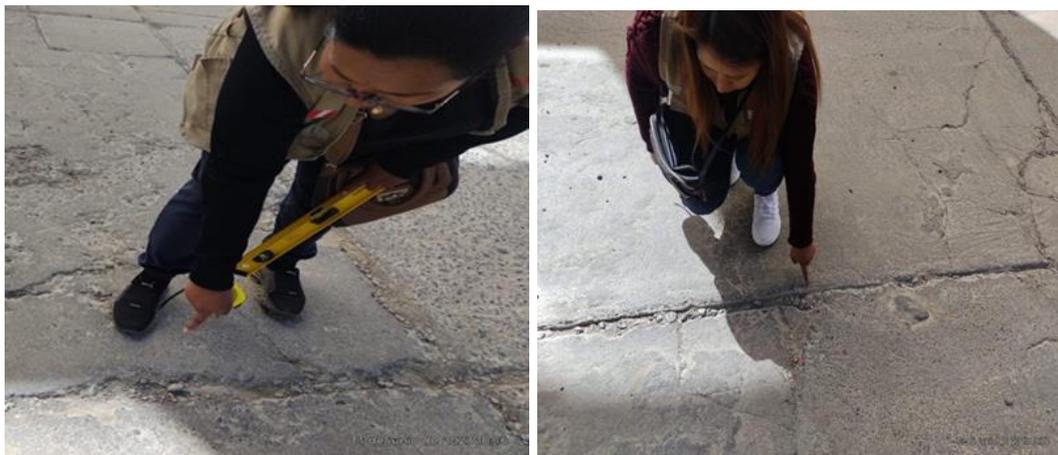
*Figura 25: Falla del daño del sello de la junta y descaramiento.*

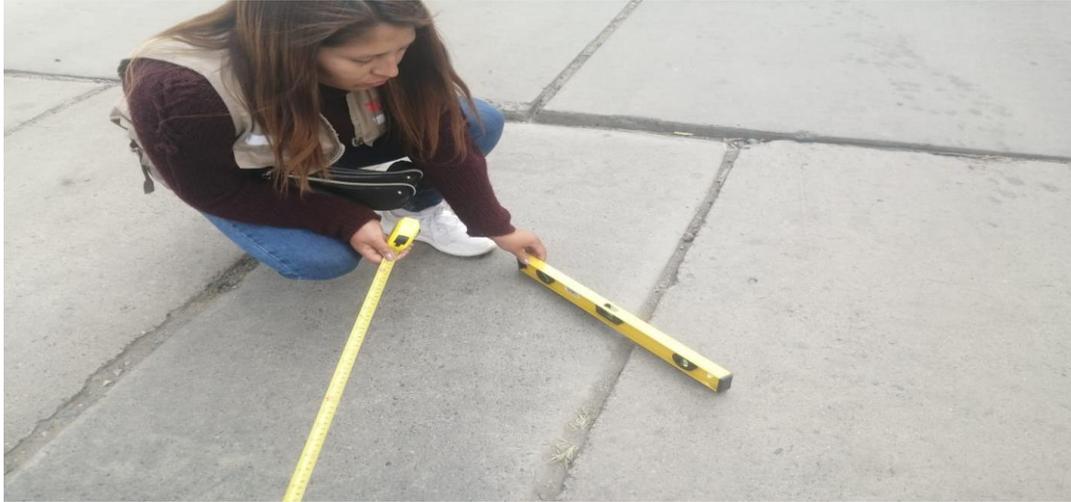
*Figura 26: Falla de desnivel de carril o berma.*

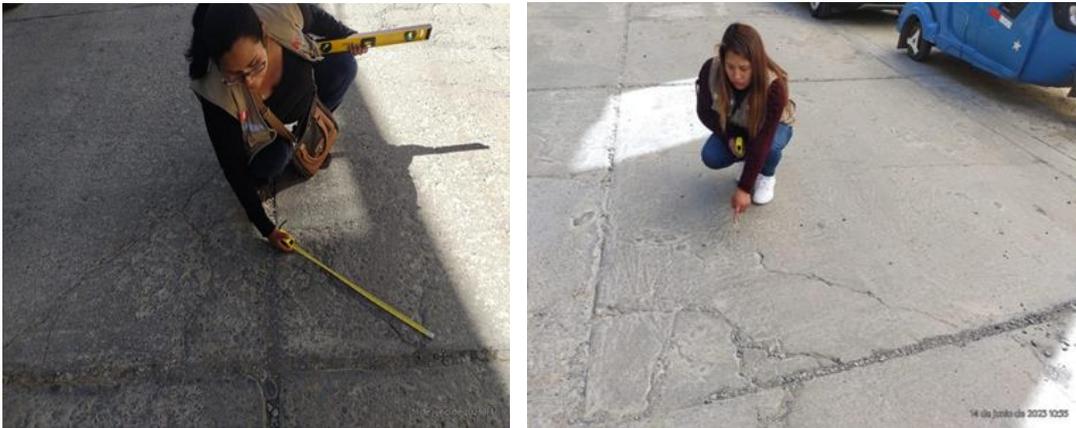
*Figura 27: Falla de daño de sello de junta, fisuras transversales y roturas de esquina.*

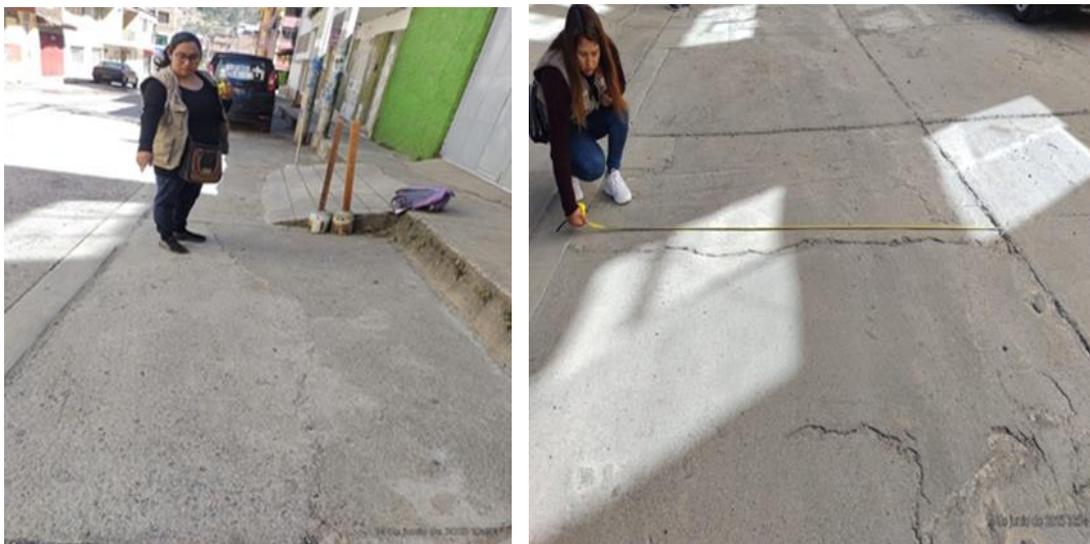
*Figura 28: Falla de grietas longitudinales, fisura transversal y parche pequeño.*

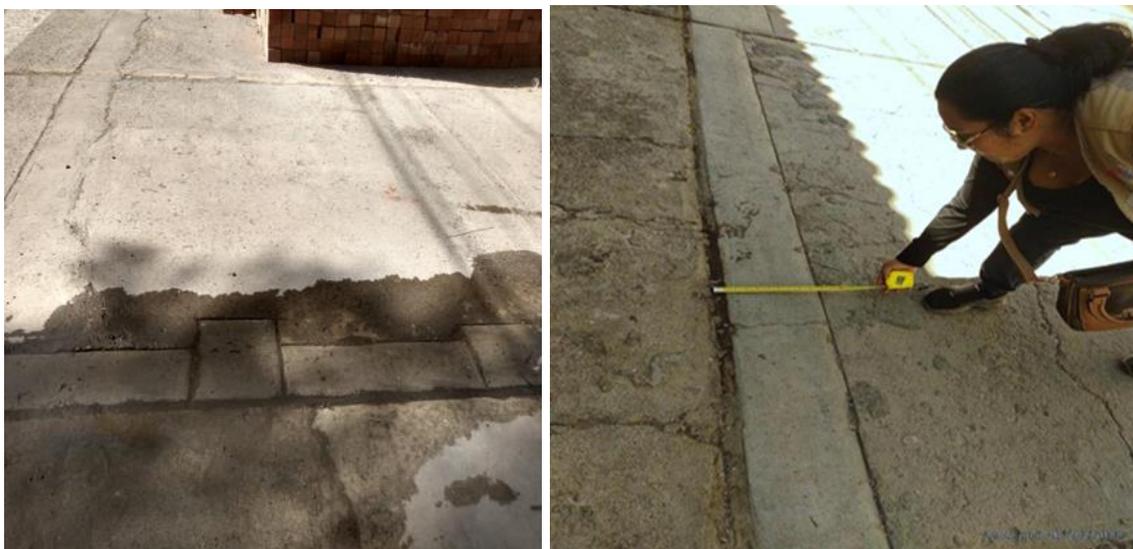
*Figura 29: Falla de grietas transversales, fisuras longitudinales y transversales*

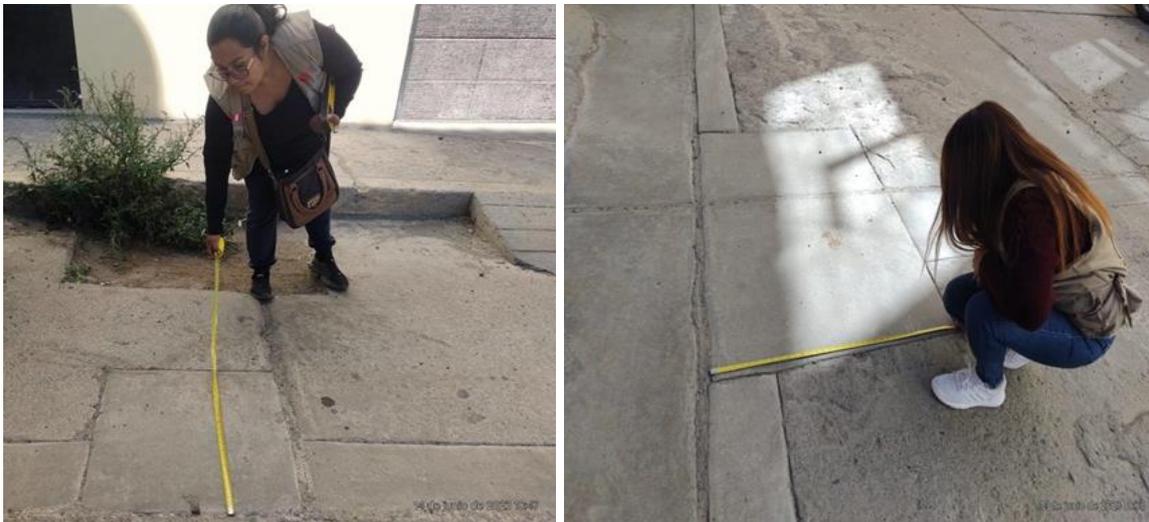
Figura 30: Falla de parche grande, acometidas, de servicio público y pulimiento de agregados

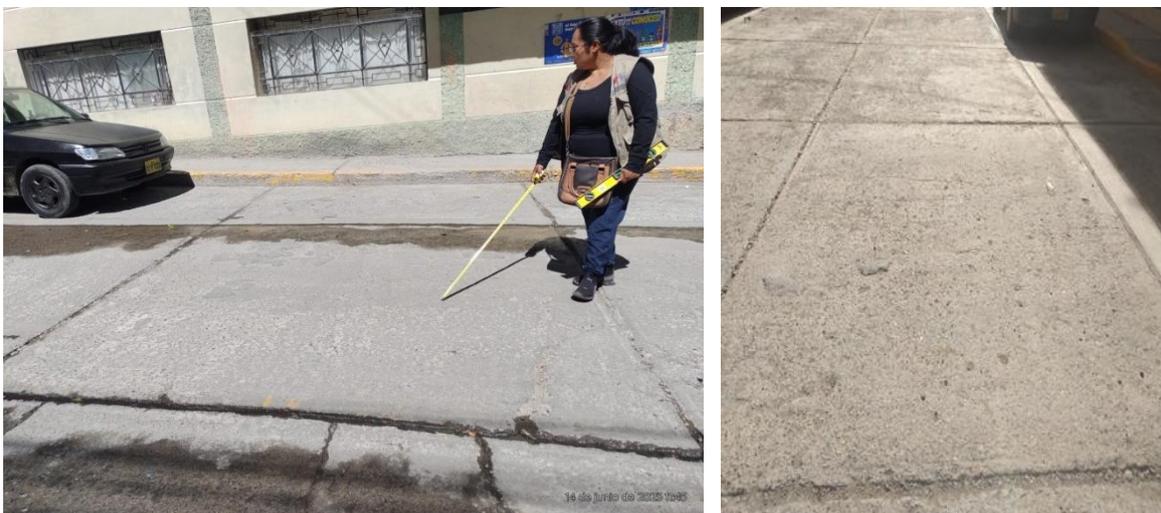
Figura 31: Falla de pulimiento de agregados

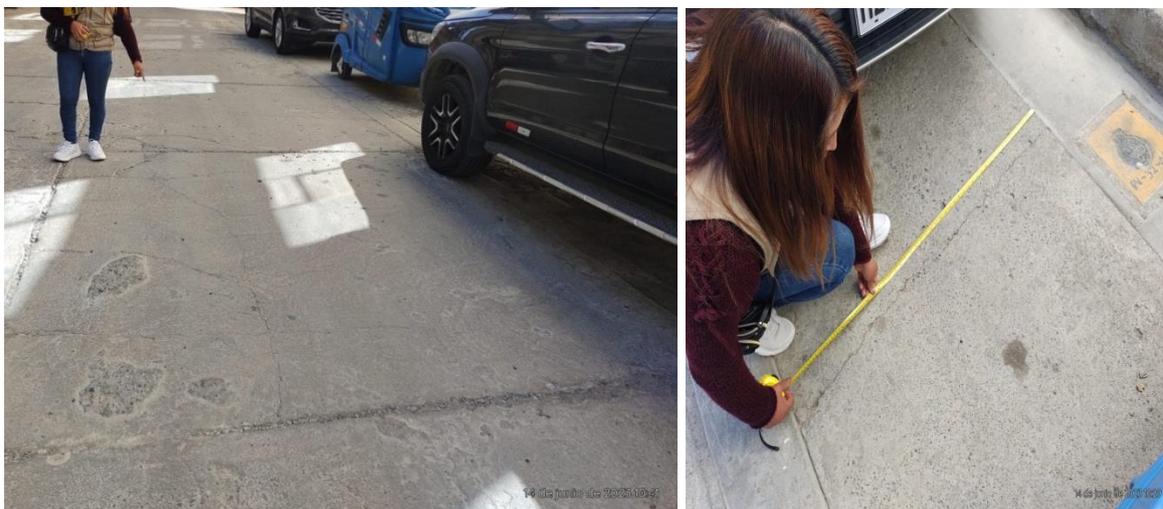
Figura 32: Falla de grieta lineal.

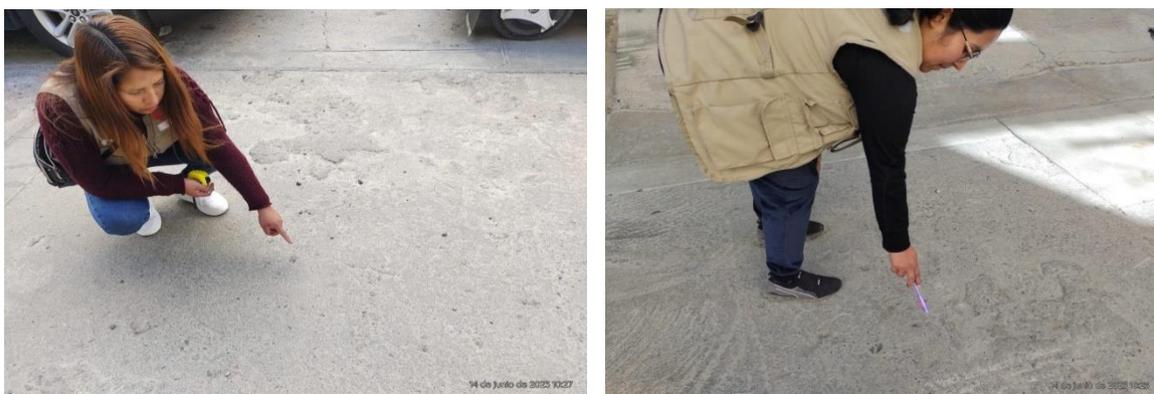
Figura 33: Propouts (Perdida de materiales)
