UNIVERSIDAD CÉSAR VALLEJO

**FACULTAD DE INGENIERÍA Y ARQUITECTURA
ESCUELA PROFESIONAL DE
INGENIERÍA MECÁNICA ELÉCTRICA**

Elaboración de Plan de Mantenimiento preventivo eléctrico en AMT
CHS031 8va sur Nuevo Chimbote para mejorar la calidad del servicio

TESIS PARA OBTENER EL TÍTULO PROFESIONAL DE:

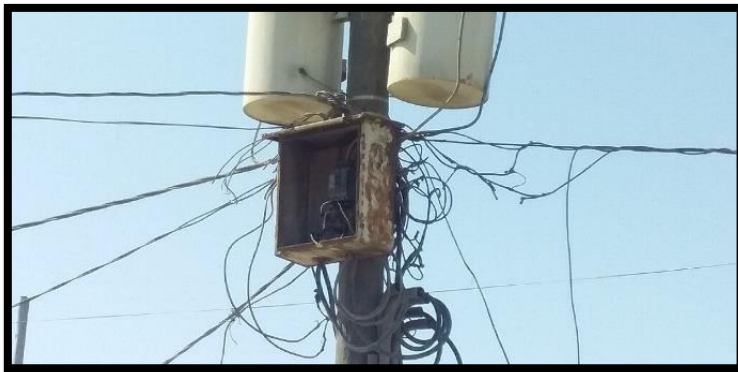
Figura 4

Tablero de distribución corroído sin puerta en la estructura CH1616

En la figura 4 se visualizó que el tablero de distribución presenta corrosión al exterior como al interior esto podría producir una falla eléctrica en la zona.

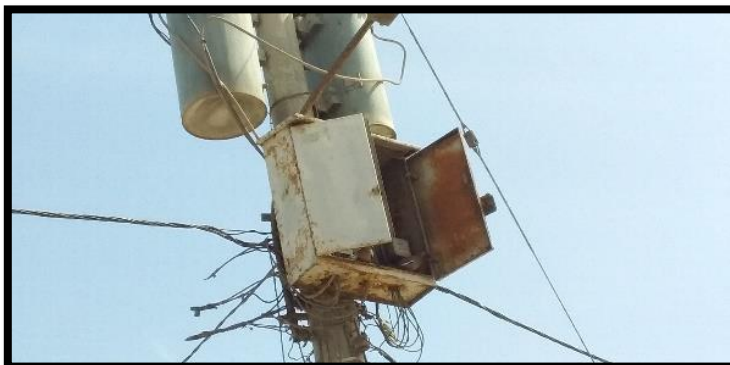
Figura 5

Tablero de distribución corroído y con polución en la estructura CH0251.

En la figura 5 se visualizó que el tablero de distribución presenta corrosión al exterior como al interior y con las puertas abiertas esto podría producir una falla eléctrica en la zona.

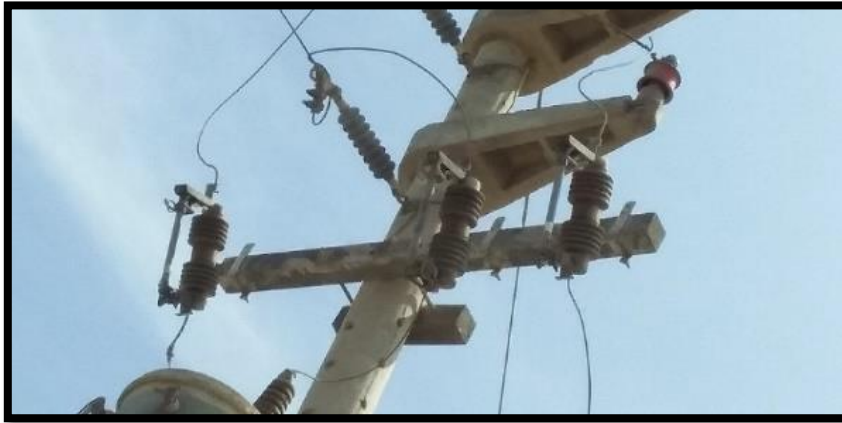
Figura 6

seccionadores CUT OUT presenta suicidad en la estructura CH1449.

En la figura 6 se visualizó que el seccionador CUT OUT presenta polución esto podría producir una falla eléctrica parcial en la zona.

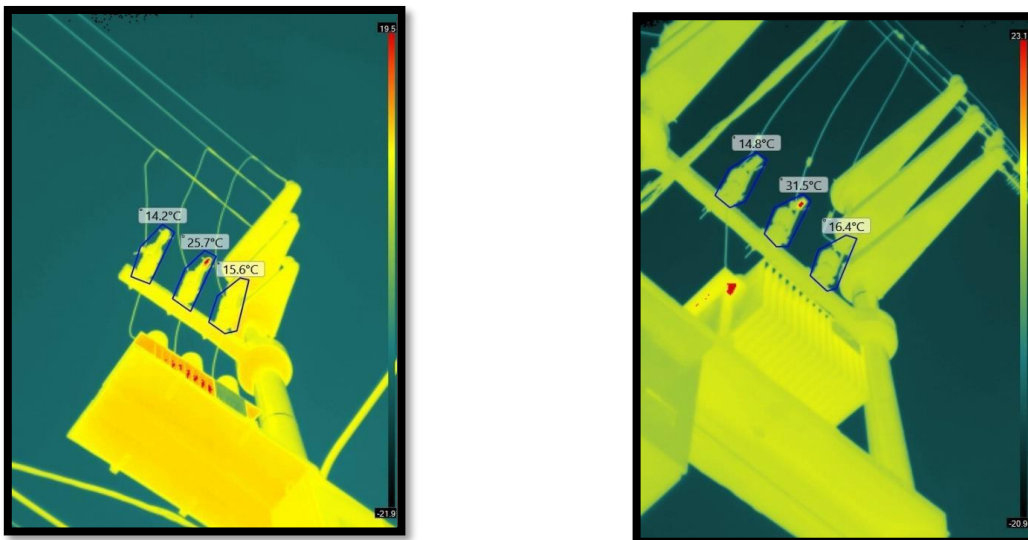
Figura 7

seccionadores CUT OUT temperatura elevada en las estructuras CH0494 y CH1445.

En la figura 7 se encontró que el seccionador CUT OUT presenta una alta temperatura en una de las líneas esto podría producir una falla eléctrica en la zona.

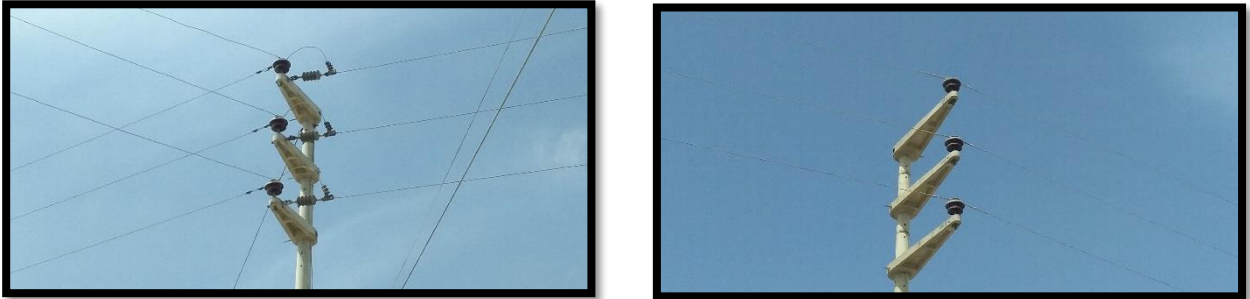
Figura 8

Aisladores presenta polución y corrosión en las estructuras E-2110300 y E-2110309.

En la figura 8 se encontró que los aisladores presentan polución y corrosión en la esto podría producir un cortocircuito y así dejar fuera de servicio eléctrico en la zona.

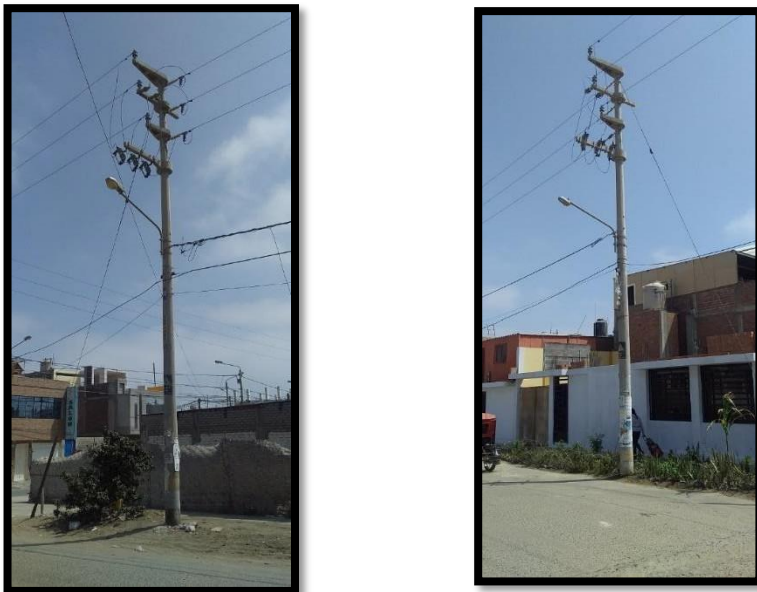
Figura 9

Retenidas presentan corrosión en las estructuras I-341900 y I-341910.

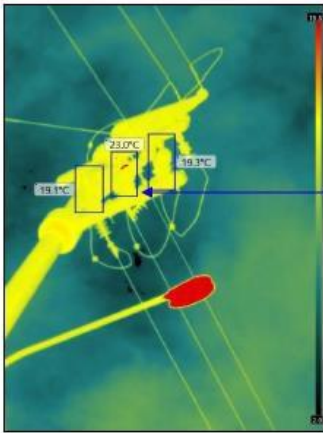
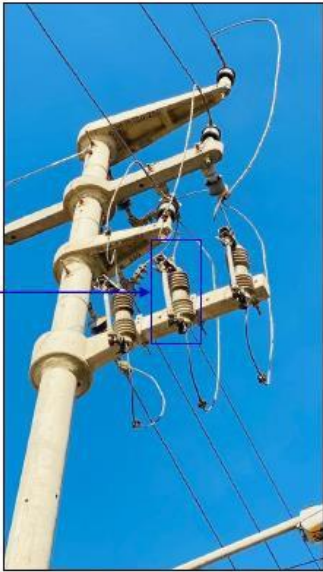
N°01	ESTRUCTURA		REFERENCIA
	TIPO	SECCIONAMIENTO	
AMT	CÓDIGO	I341808	Chimbote
CHS031	ACCIÓN	SEGUIMIENTO

ITEM	DEFICIENCIA	FASES			
		R	S	T	N
1	SECCIONAMIENTO FASES "R-S-T". CONTACTO SUPERIOR DE CUT OUT EN LA FASE S PRESENTA ANOMALÍA, MOSTRANDO UNA TEMPERATURA MÁXIMA DE 23 °C, DEBIDO A CORROSIÓN Y POLUCIÓN. REALIZAR SEGUIMIENTO. HACER LIMPIEZA Y VERIFICAR ESTADO DE CUT OUT.		X
