UNIVERSIDAD CÉSAR VALLEJO

ESCUELA PROFESIONAL DE INGENIERÍA CIVIL

**Evaluación de pavimento rígido aplicando método PCI en la
avenida Andrés Razuri del distrito de Tambogrande, Piura 2024**

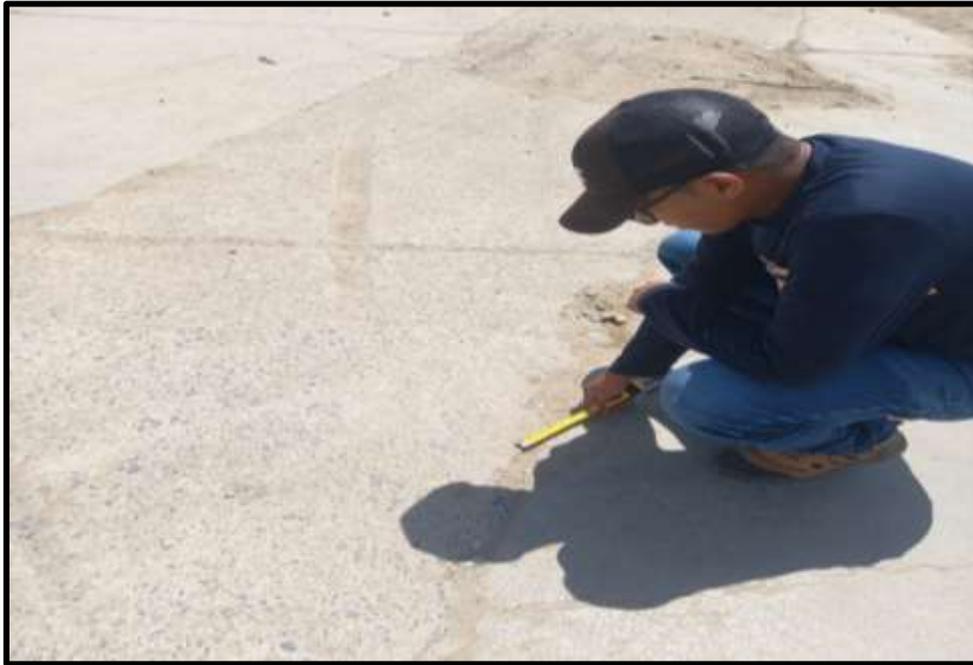
Fotografía 01: Identificación de losa dividida, desconchamiento, y grietas lineales

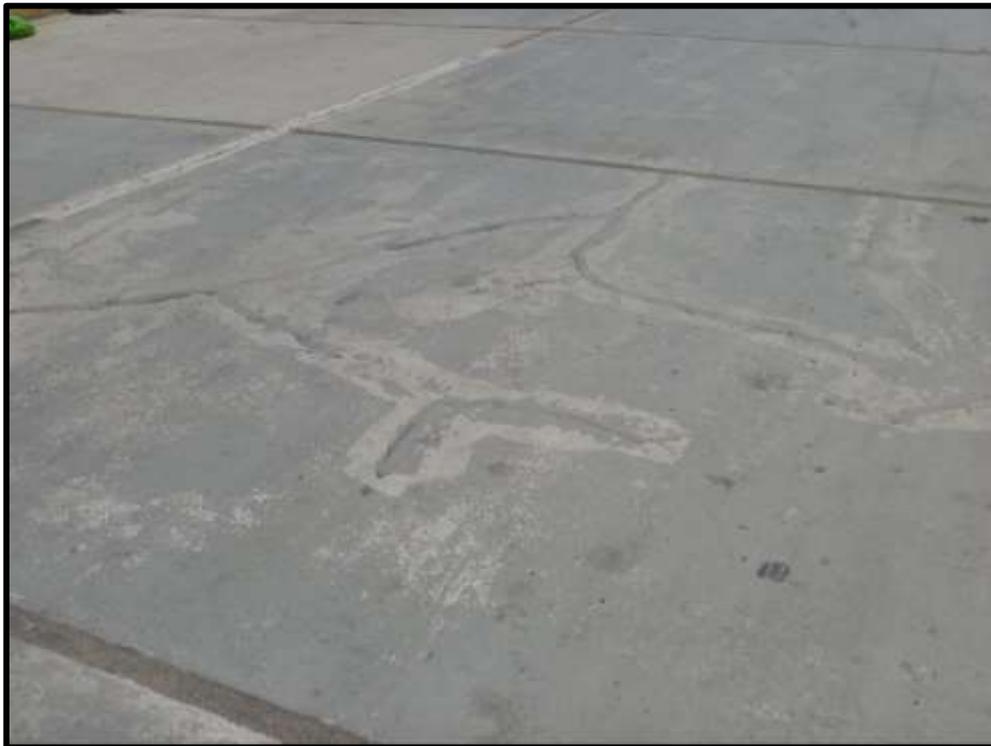
Fotografía 02: identificación de parcheo grande

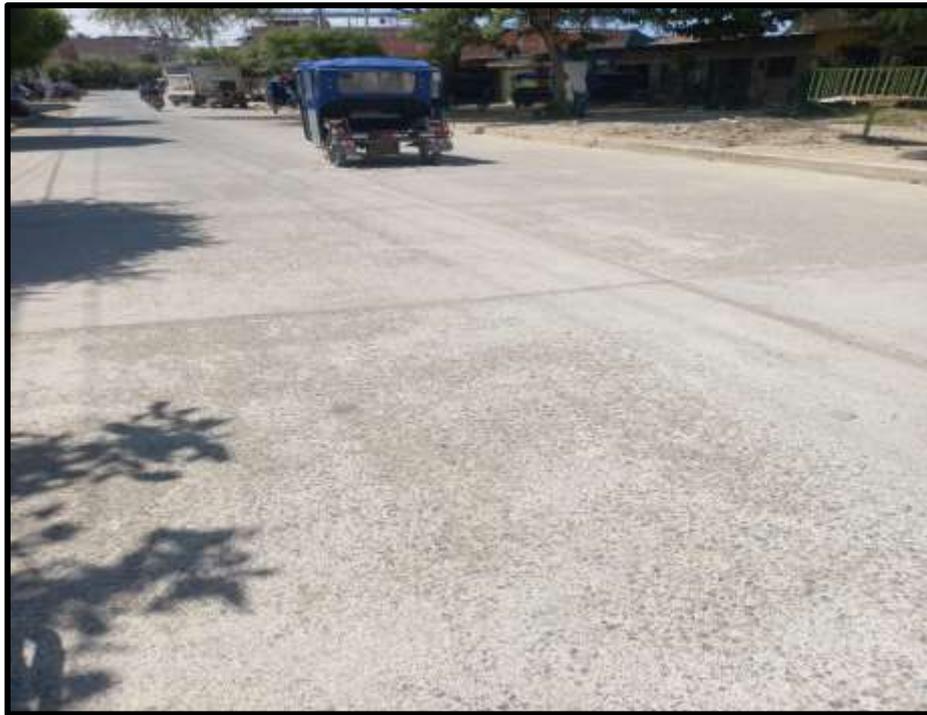
Fotografía 03: Identificación de pulimiento de agregados y desconchamiento

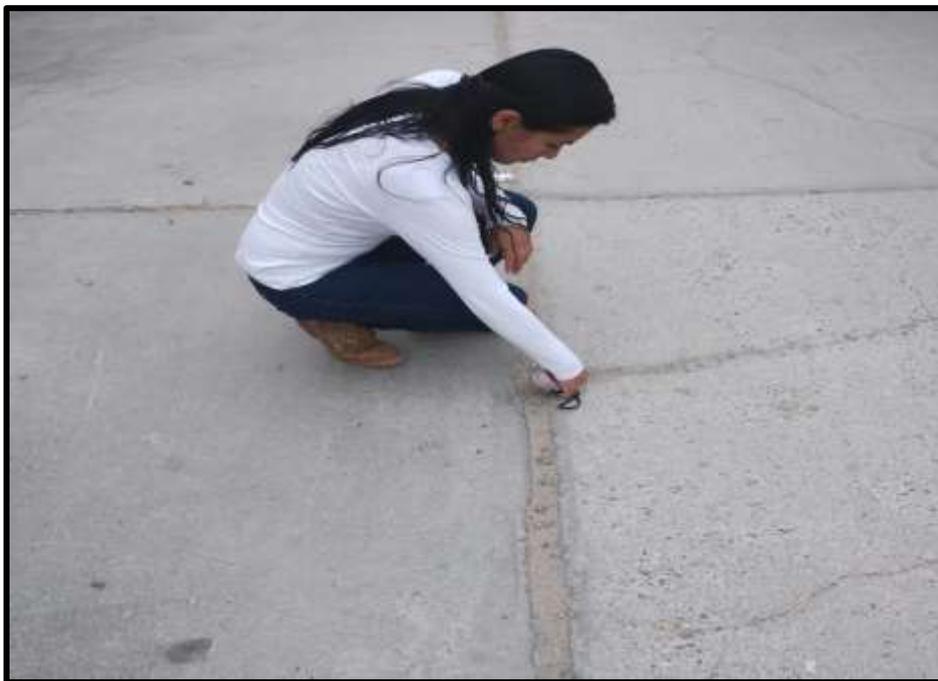
Fotografía 04: Identificación de losa dividida y grieta lineal

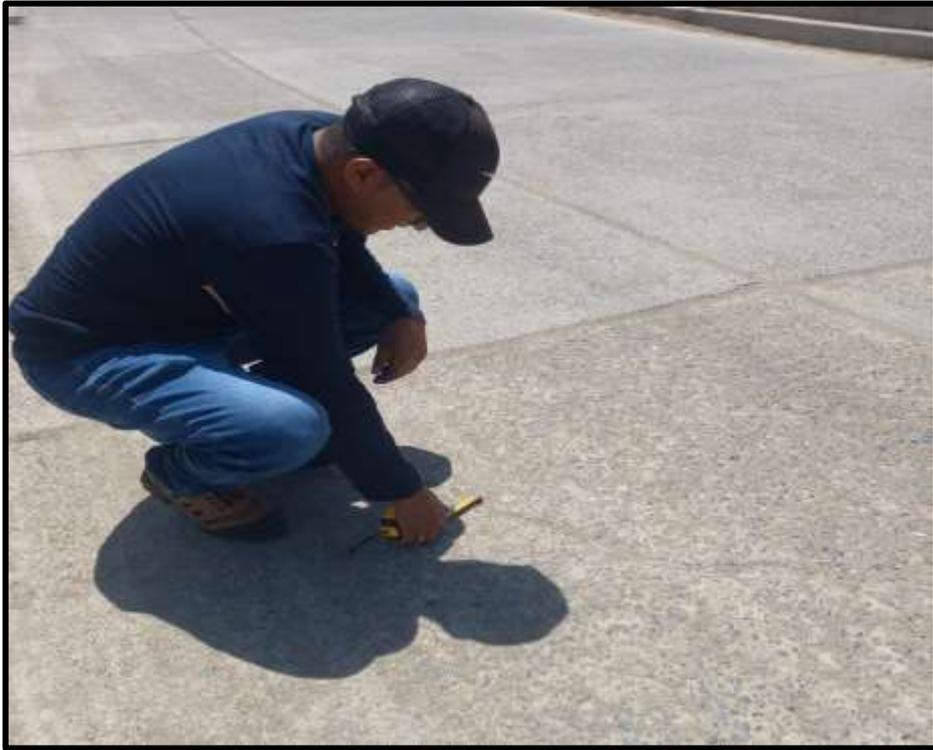
Fotografía 05: Identificación de pulmientos de agregados y grietas lineales

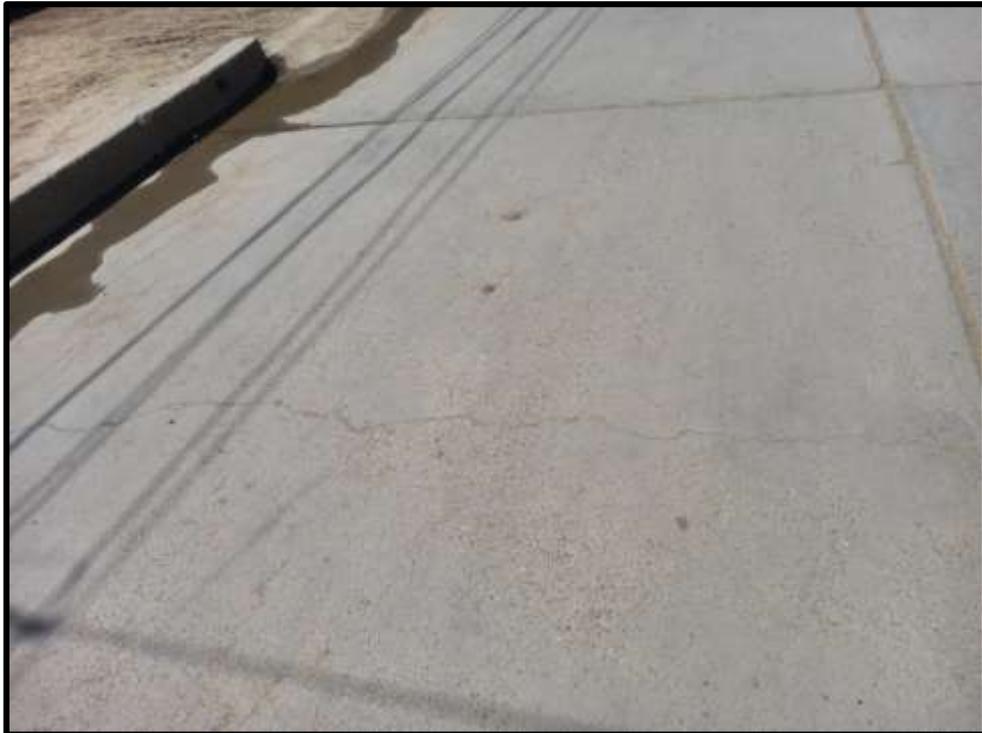
Fotografía 06: Identificación de grieta lineal

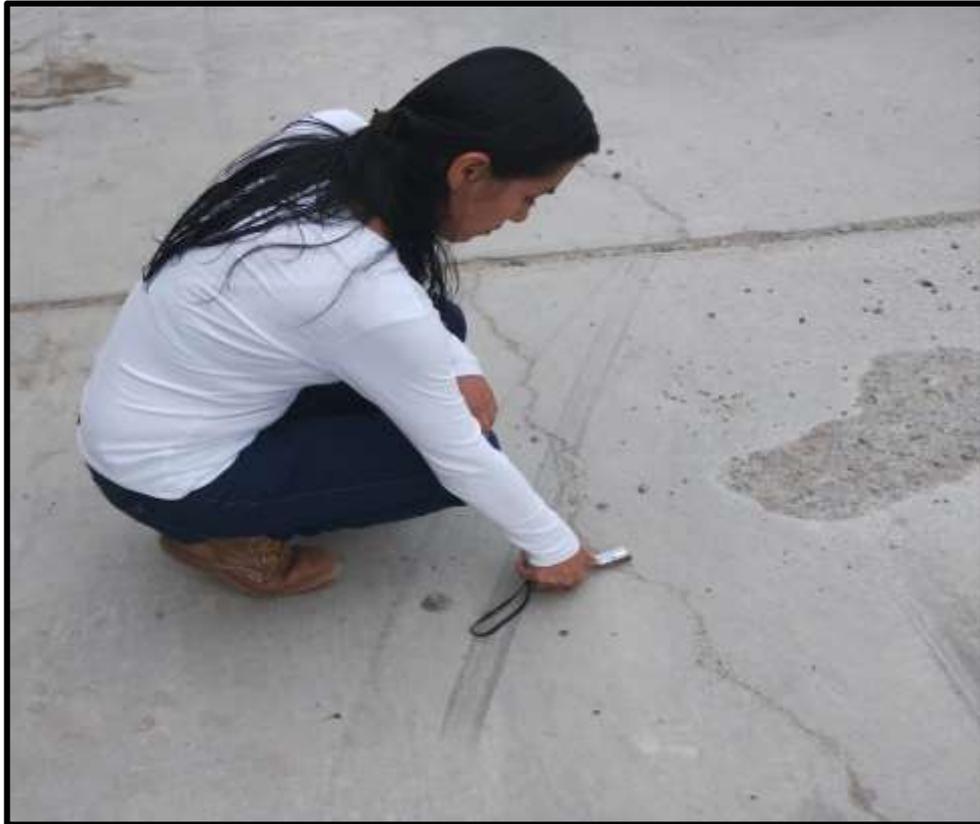
Fotografía 07: identificación de grieta lineal.

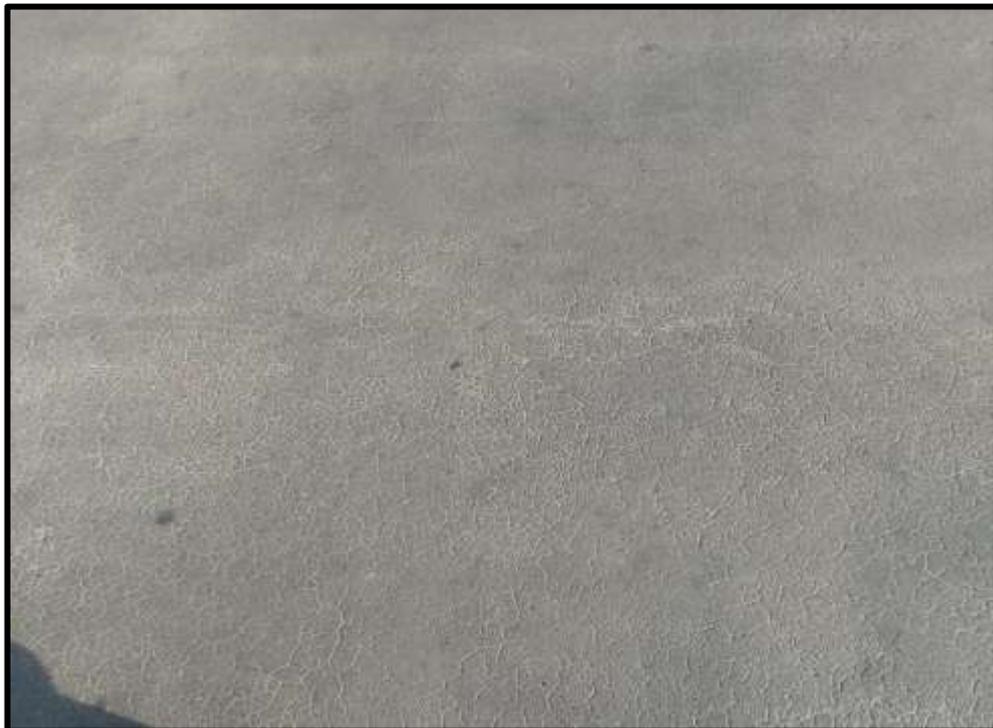
Fotografía 08: identificación de grieta de contracción.

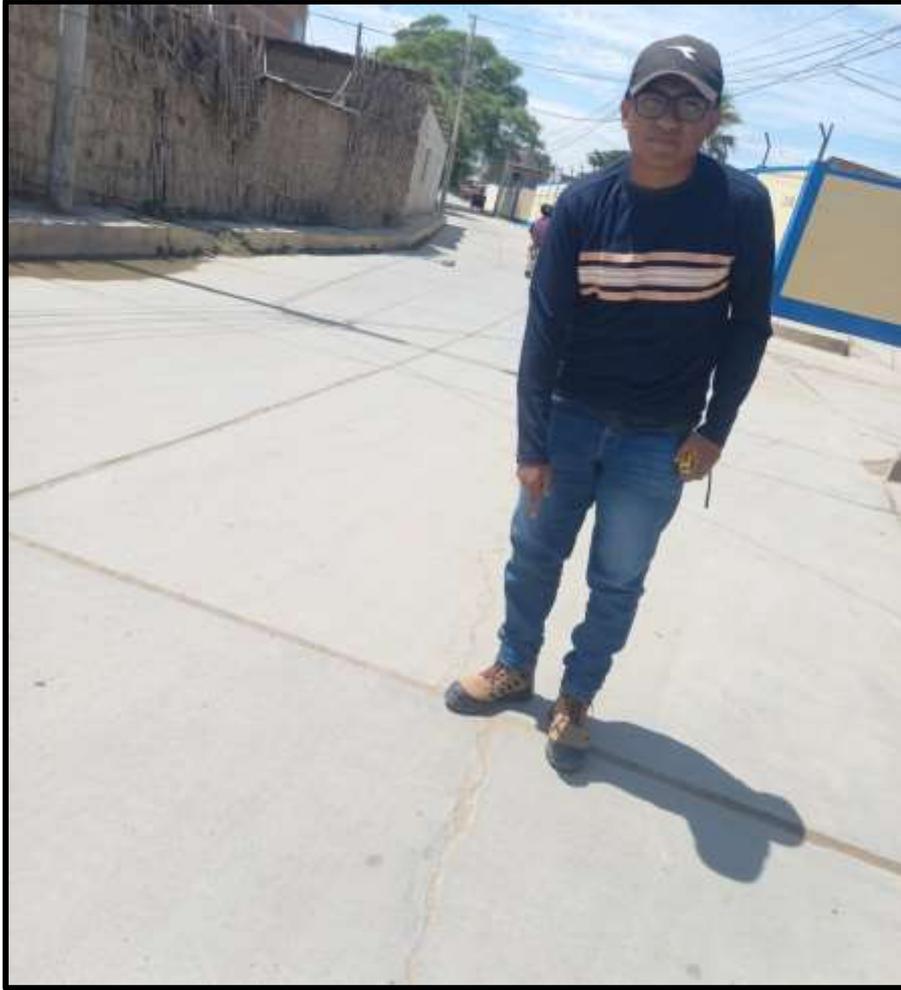
Fotografía 09: Identificación de grieta longitudinal

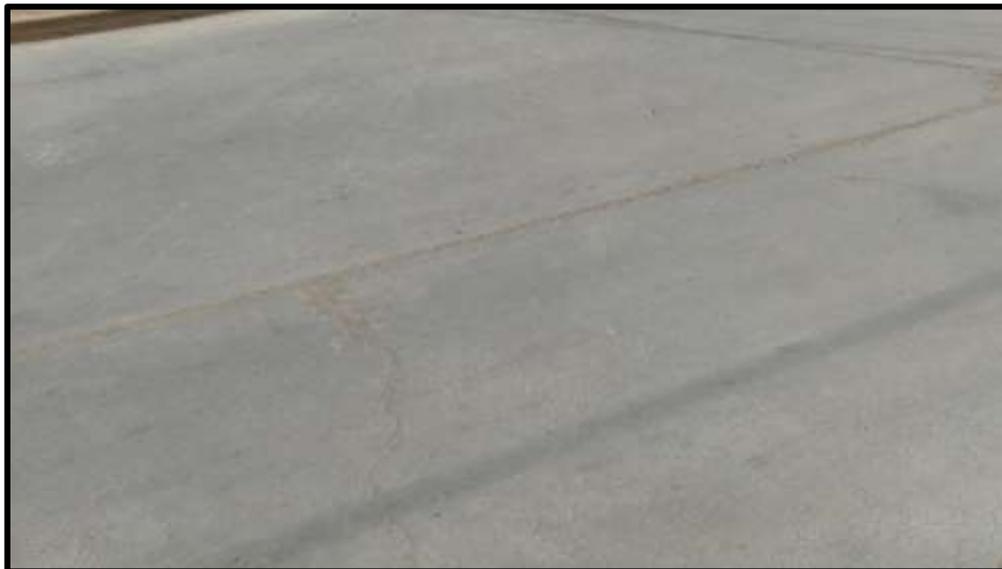
Fotografía 10: identificación de grietas lineales, esquina retracción y durabilidad.

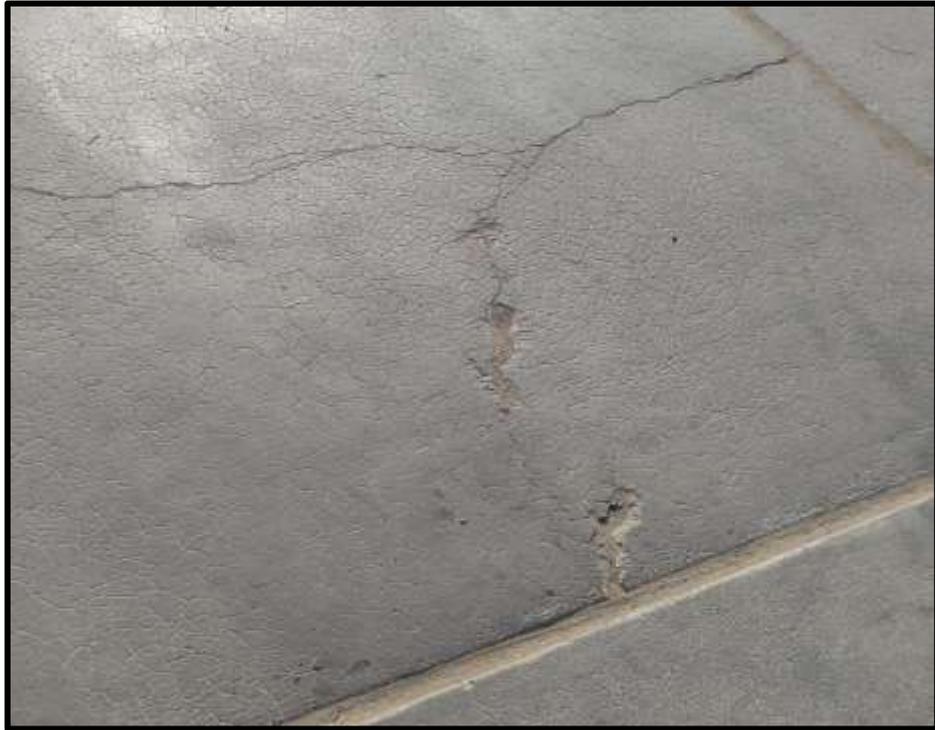
Fotografía 11: Identificación de grieta de esquina

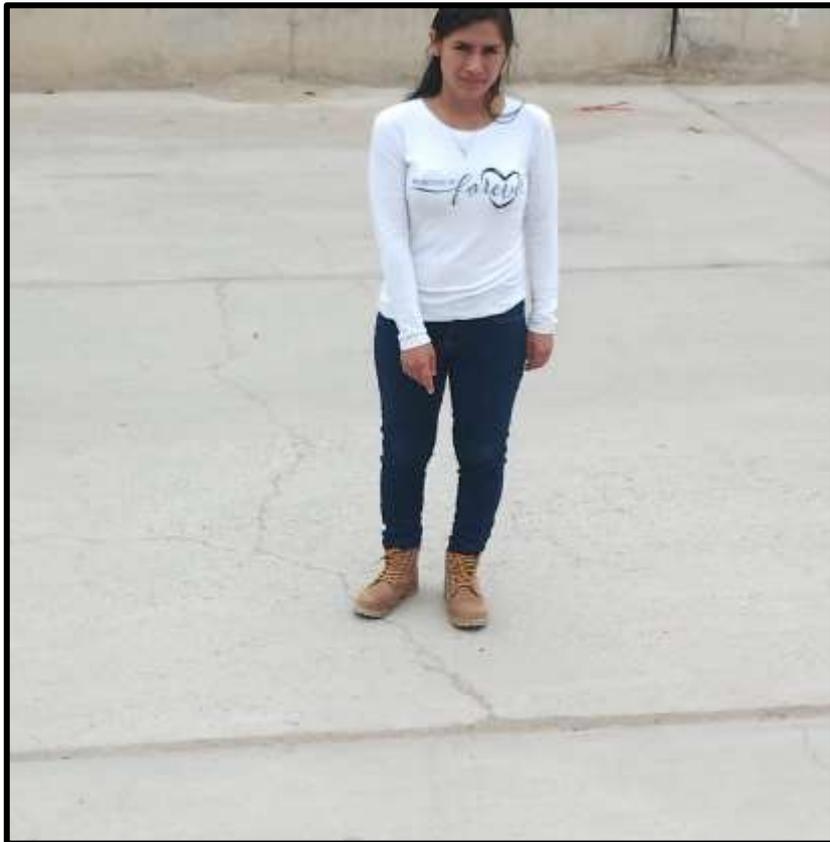
Fotografía 12: Identificación de grietas lineales y de esquina

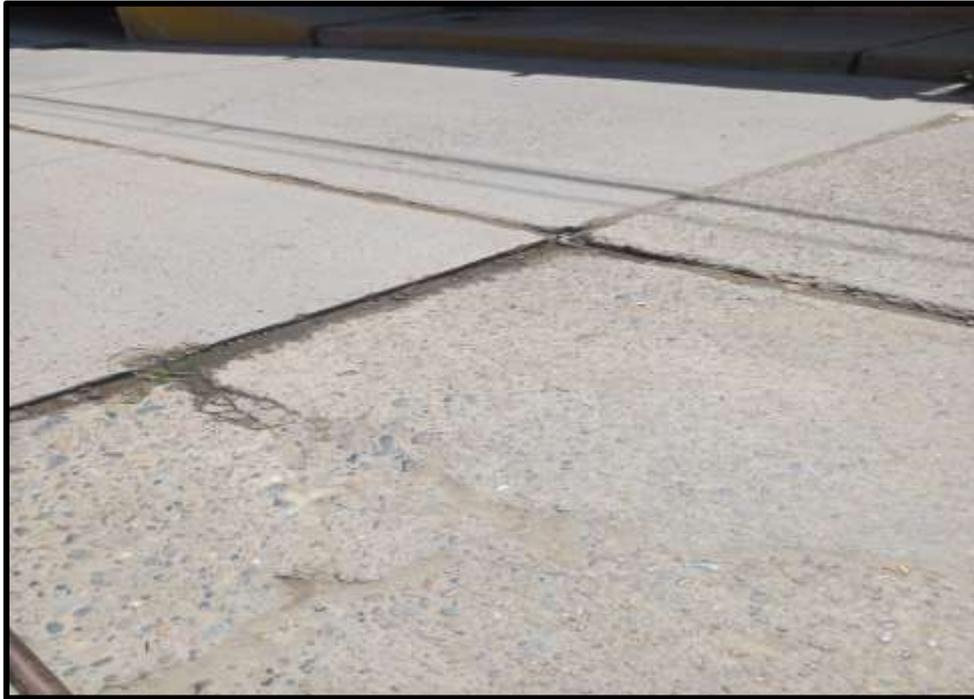
Fotografía 13: Identificación de desconchamiento, losa dividida y grieta de esquina.

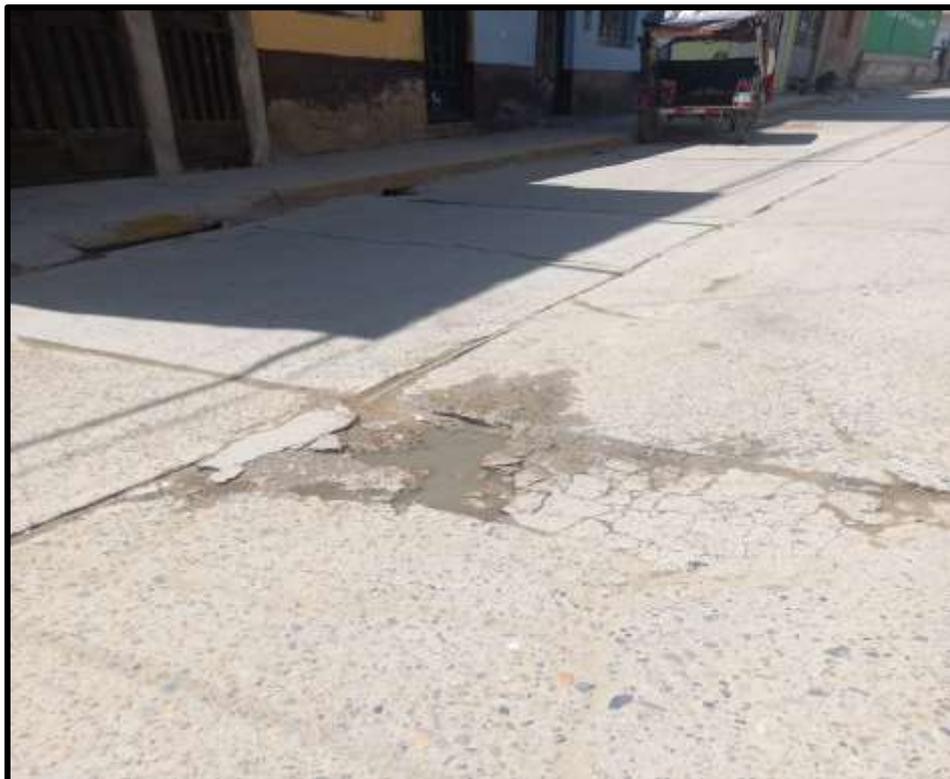
Fotografía 14: Identificación de desconchamiento, parcheo pequeño, descaramiento de esquina, descaramiento de junta y punzonamiento.
