**FACULTAD DE INGENIERÍA Y ARQUITECTURA
ESCUELA PROFESIONAL DE INGENIERÍA CIVIL**

**"Evaluación del pavimento flexible afectado por el fenómeno del
niño en la Vía Panamericana Norte, Kilómetro 1031 – 1034, Sullana
– 2024"**

TESIS PARA OBTENER EL TÍTULO PROFESIONAL DE:

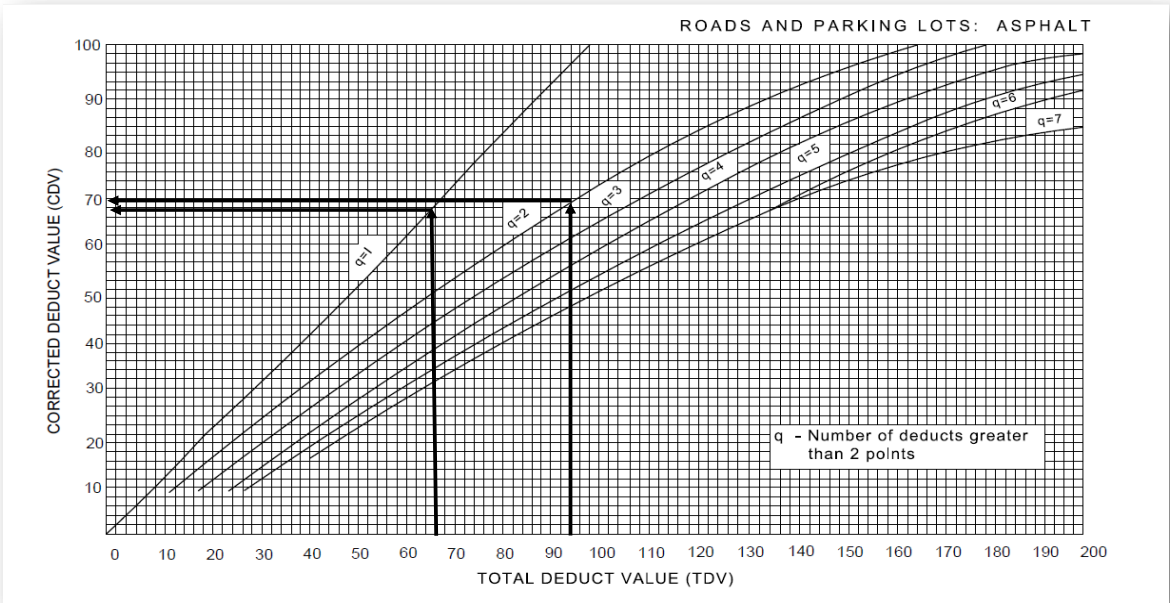
Máximo VRC 70
 PCI = 100 – Máximo VRC
 PCI = 100 – 70 = 30
 Clasificación = **MALO**
