Aplicación del método Vizir y Pci para evaluar estado de  
conservación de carpeta asfáltica Hoyos Rubio  
Cajamarca 2023

**Ingeniero Civil**

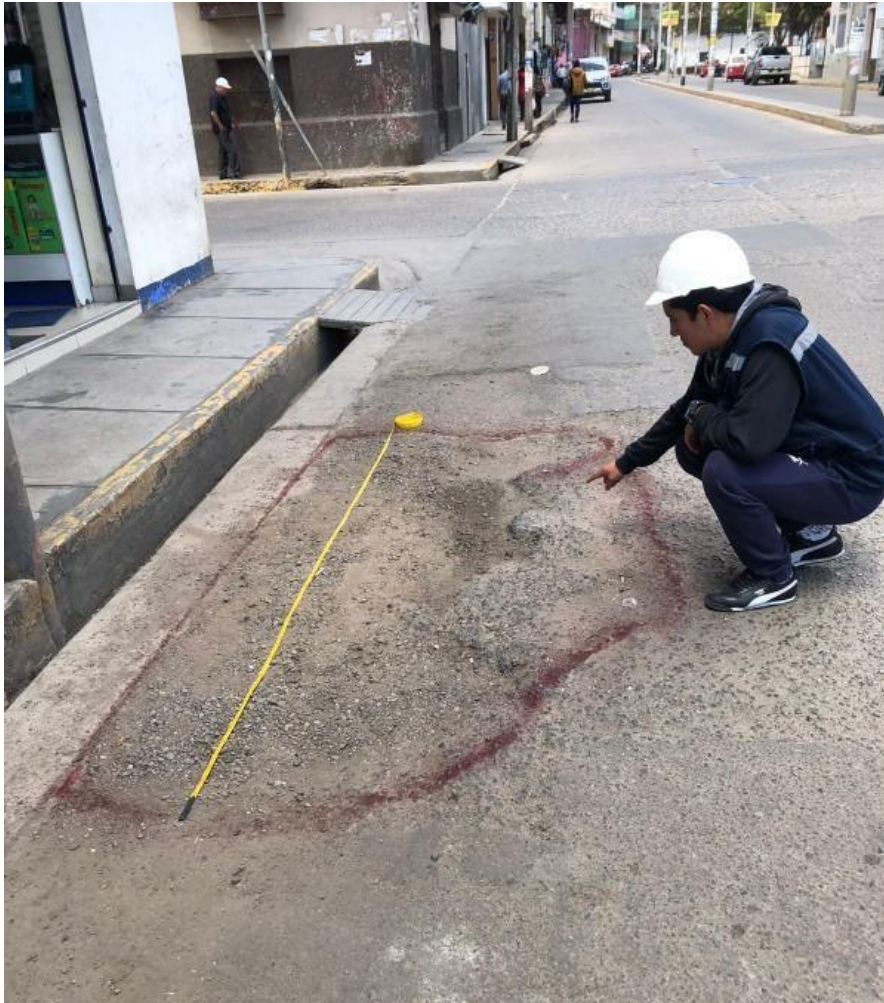
Se observa el tipo hueco y escala de falla superficial M-1

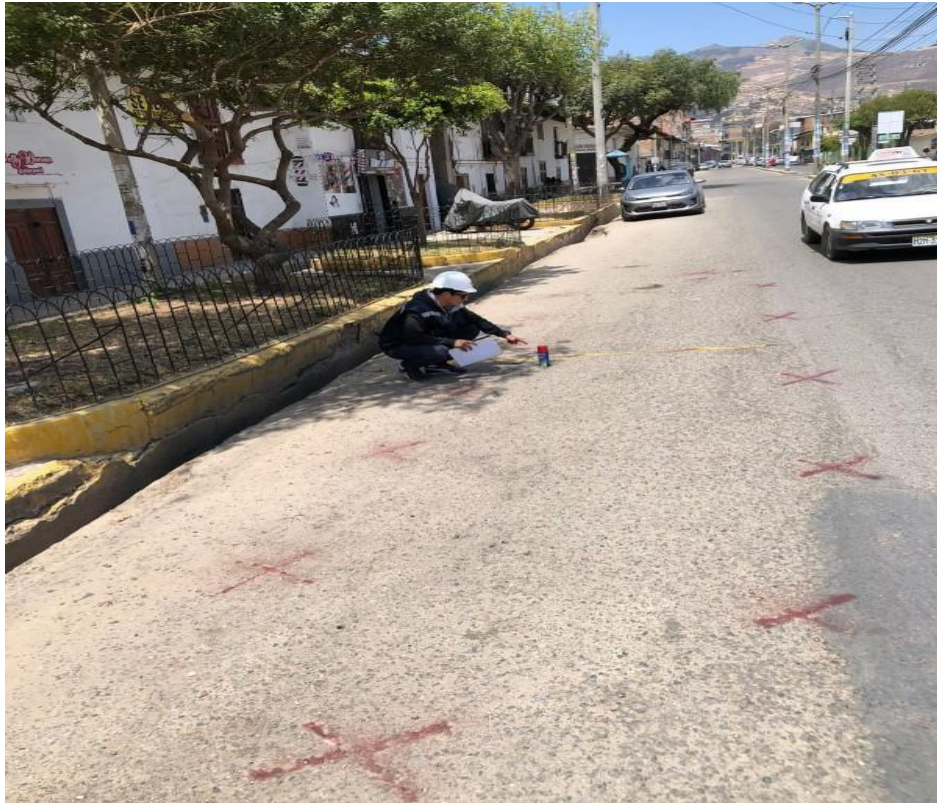
Medición de falla piel de cocodrillo (más predominante) M-2

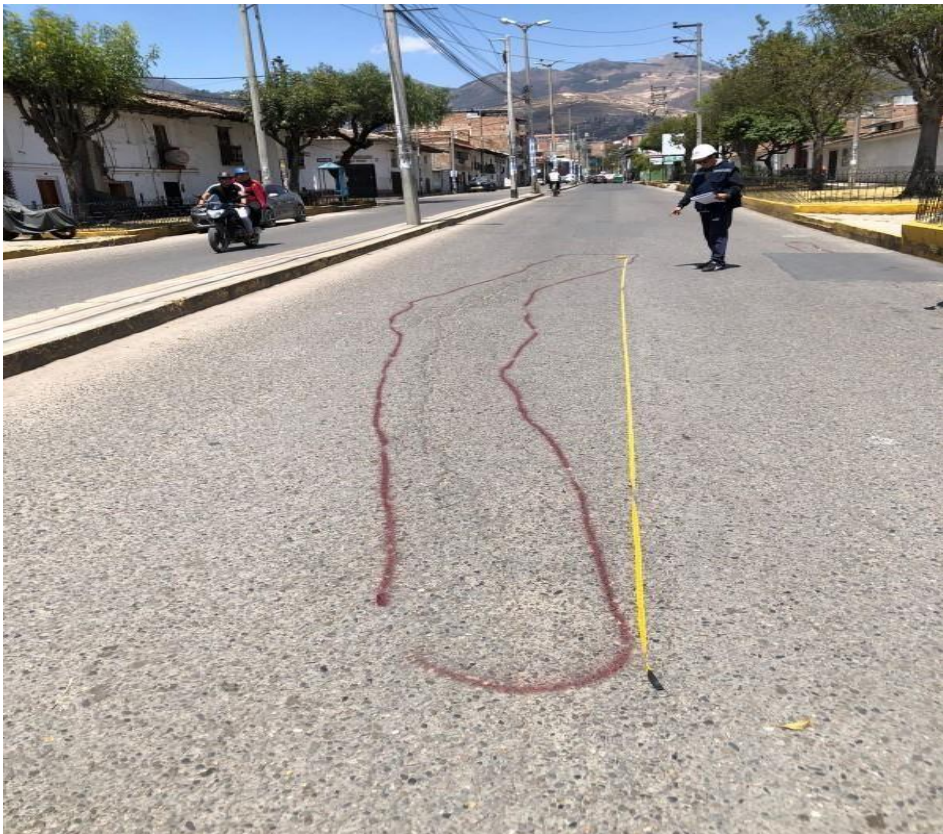
Señalización y medida de falla grieta longitudinal M-2

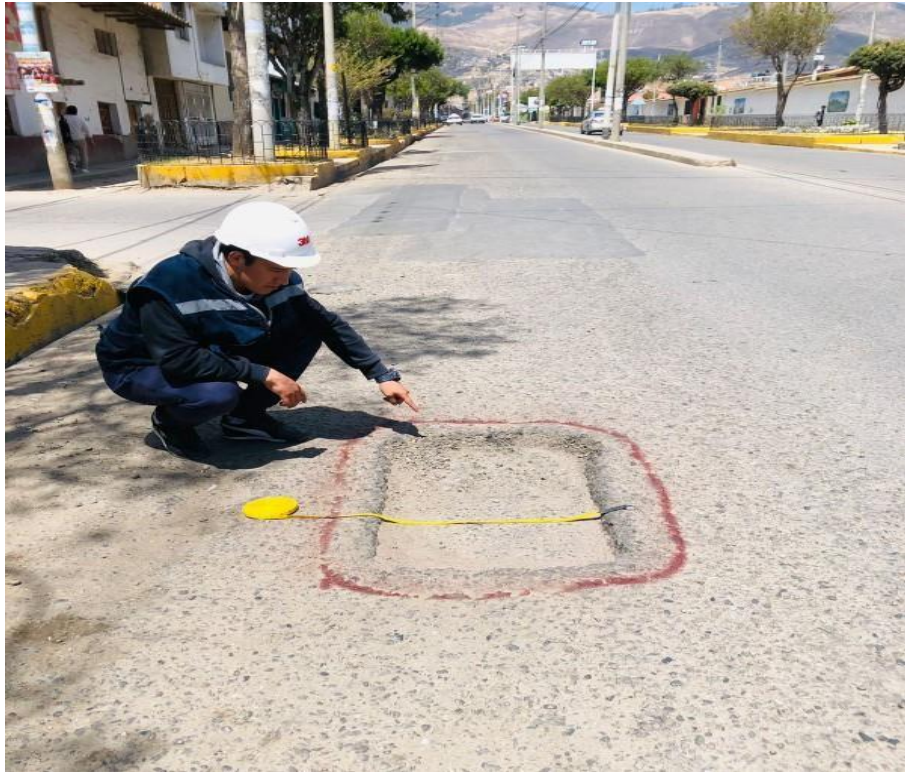
Se halla falla superficial de bacheo y parcheo M-3

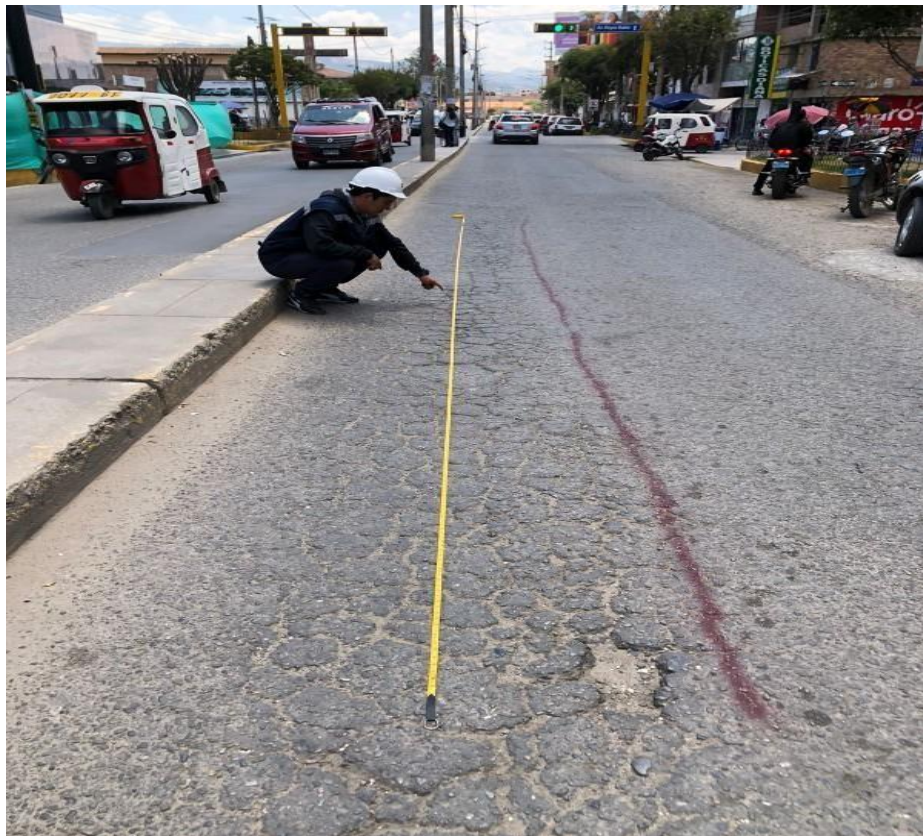
Se observa la extensión de la falla piel de cocodrilo M-4

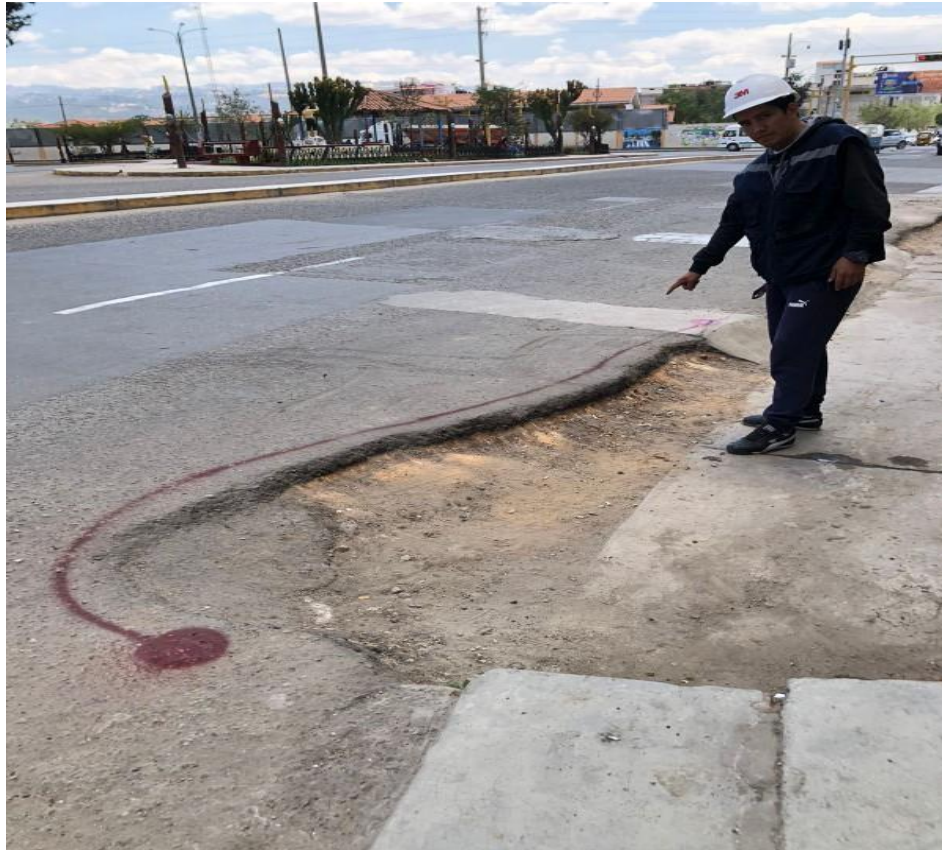
Grieta de borde hallada y señalada M-6

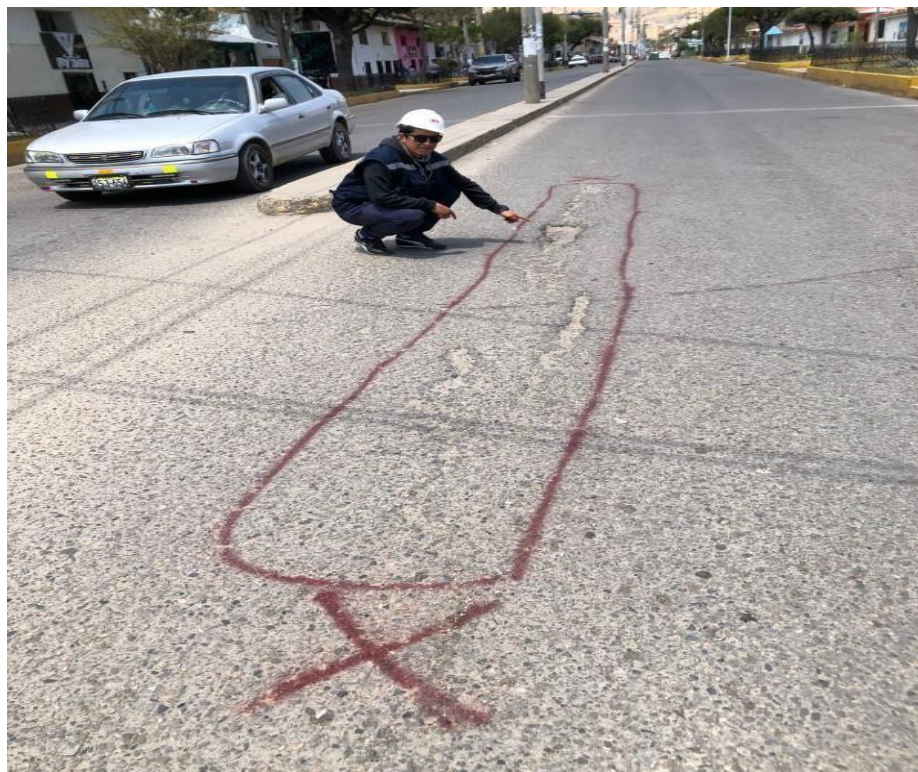
Indicación de la clase y severidad de fallas bacheos y grietas longitudinales M-3

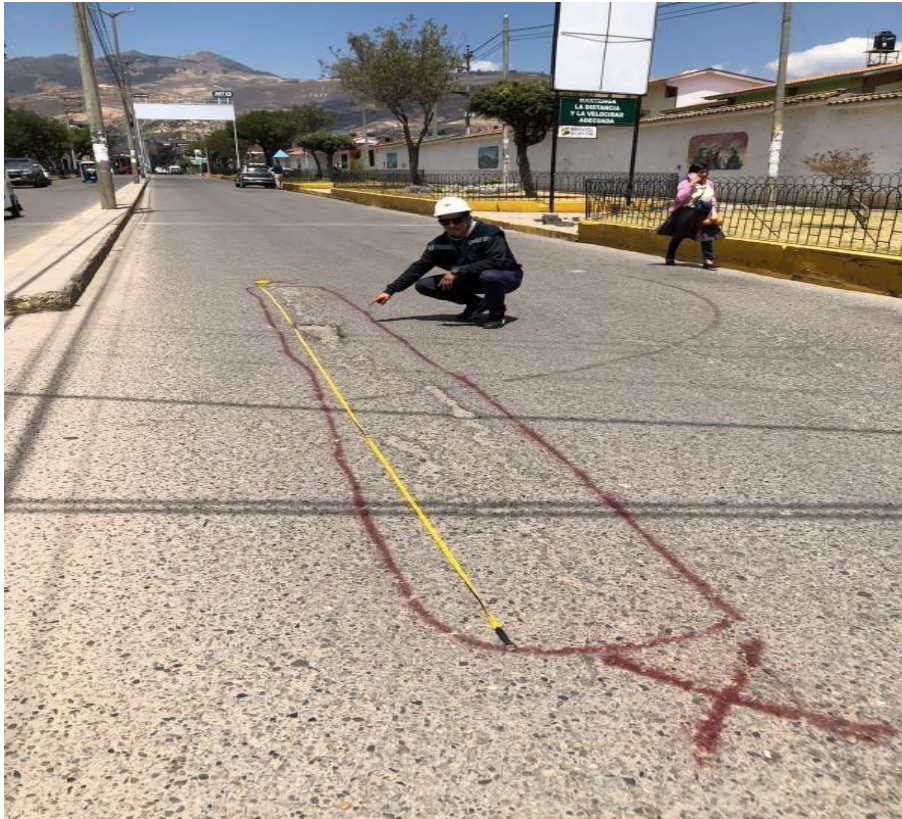
Se señala la amplitud de grietas longitudinales M-3

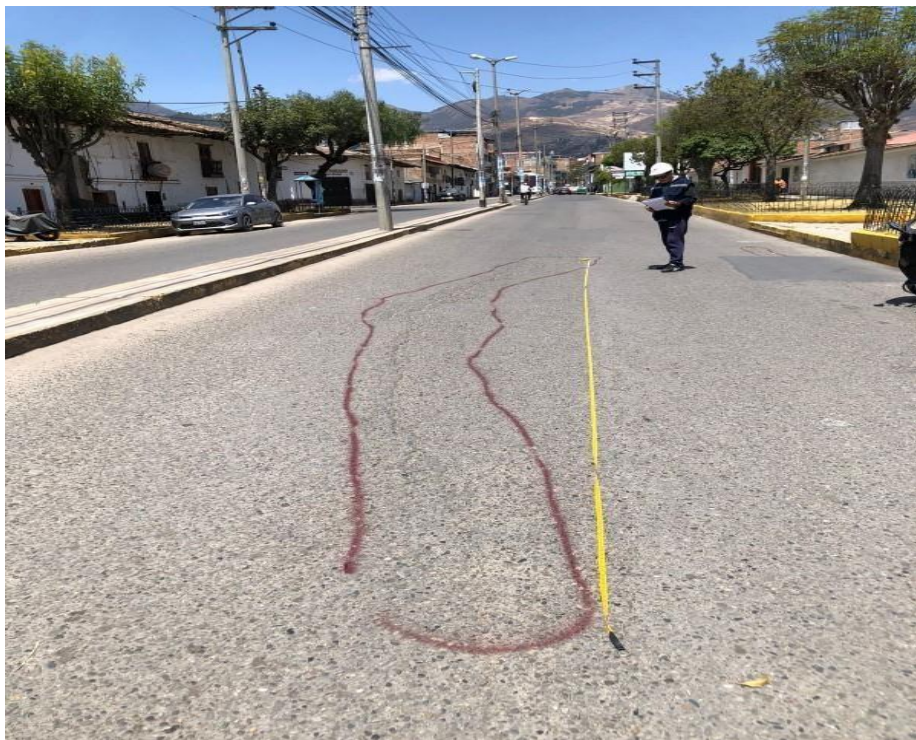
Falla superficial grietas longitudinales M-2
