UNIVERSIDAD CÉSAR VALLEJO

Análisis de la vulnerabilidad sísmica en viviendas autoconstruidas
del Asentamiento Humano Santa Julia, Distrito de 26 de Octubre, Piura

TESIS PARA OBTENER EL TÍTULO PROFESIONAL DE:

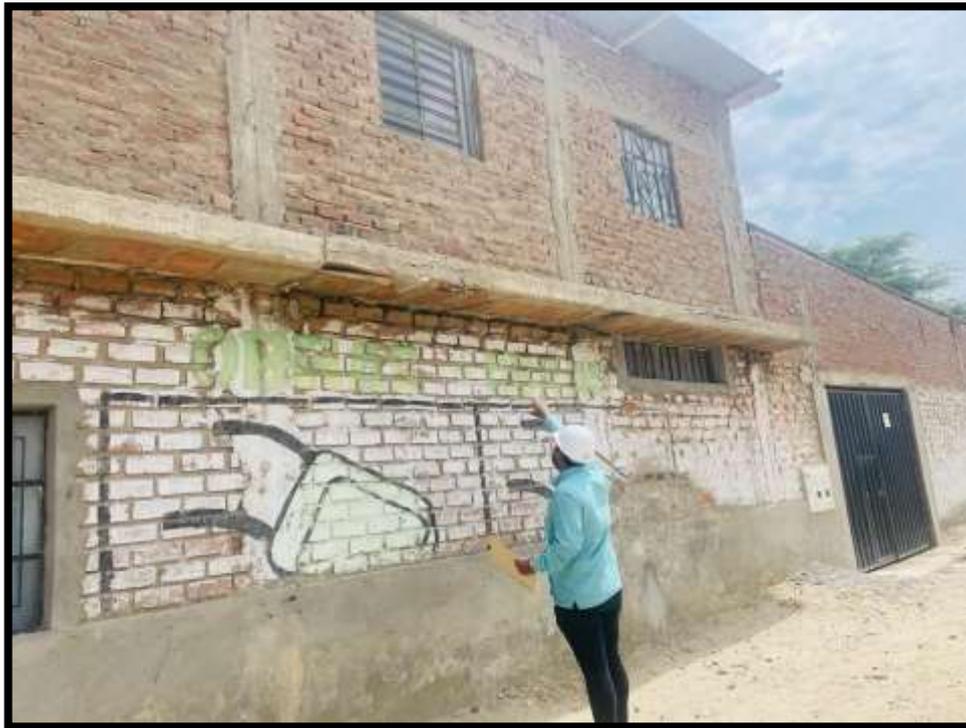
Foto N°01: Se visualiza en la fotografía la presencia de agrietamiento en losa de techo, juntas desalineadas con variación de espesor.

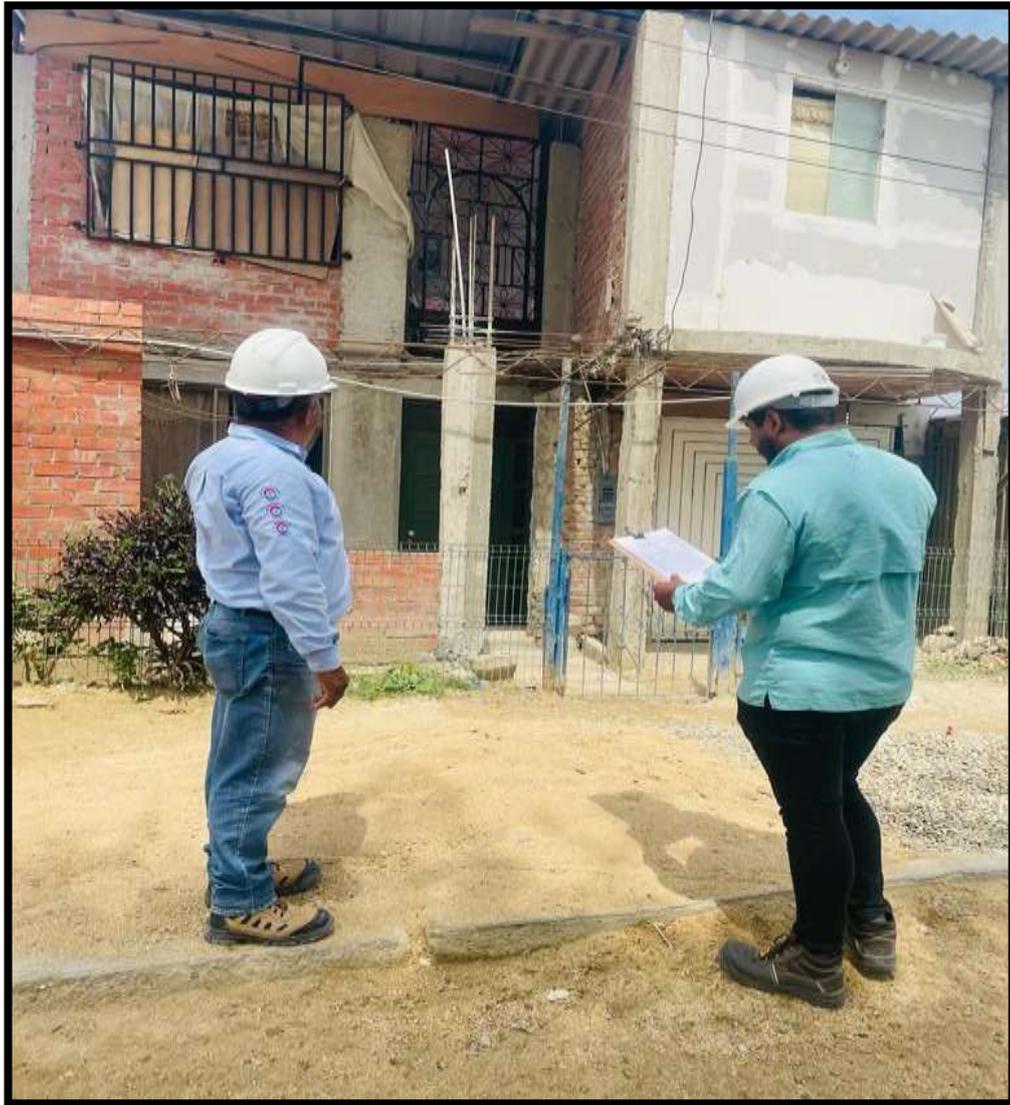
Foto N°02: Se visualiza en la fotografía baja calidad de mano de obra presencia de cangrejas.

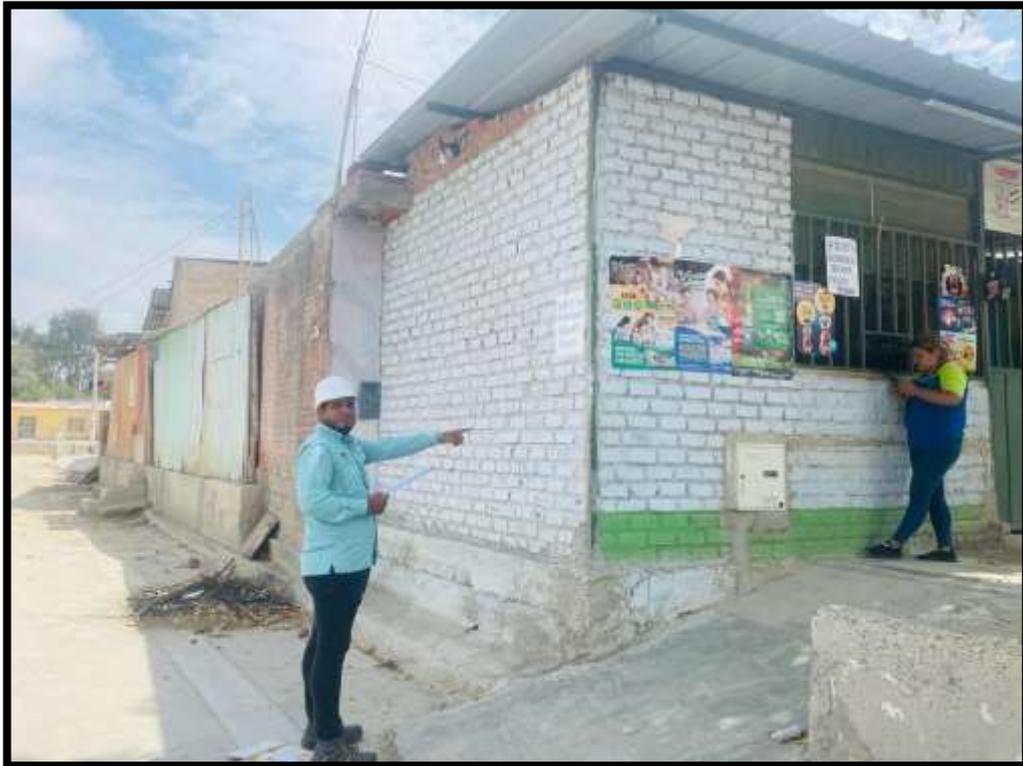
Foto N°03: Se visualiza en la fotografía aceros de refuerzo expuestos a la intemperie en los elementos estructurales.

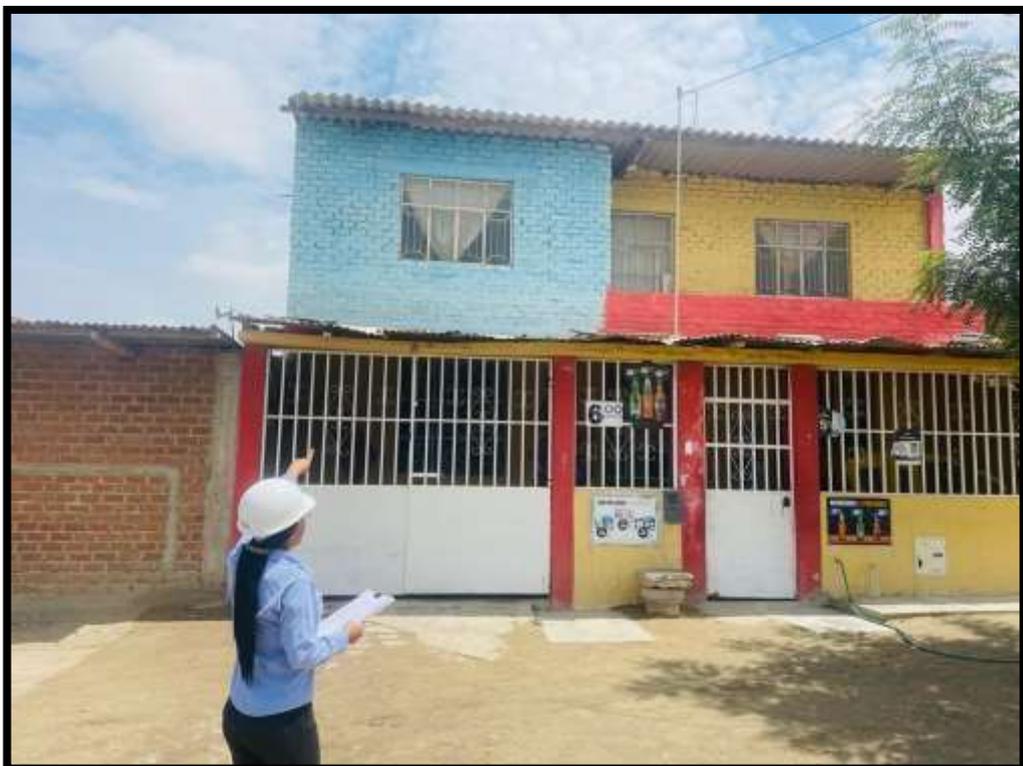
Foto N°04: Se visualiza en la fotografía falta de columnas en los laterales de los muros de ladrillo de la vivienda.

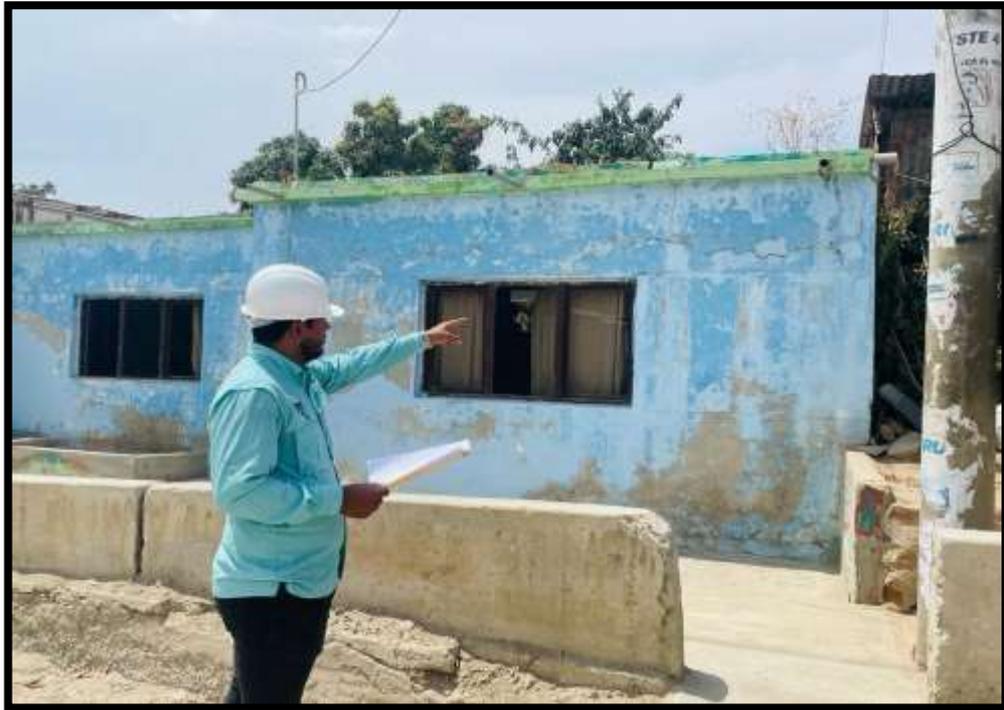
Foto N°05: Se visualiza en la fotografía falta de columnas en laterales de los muros de ladrillo, carencia de juntas sísmica.

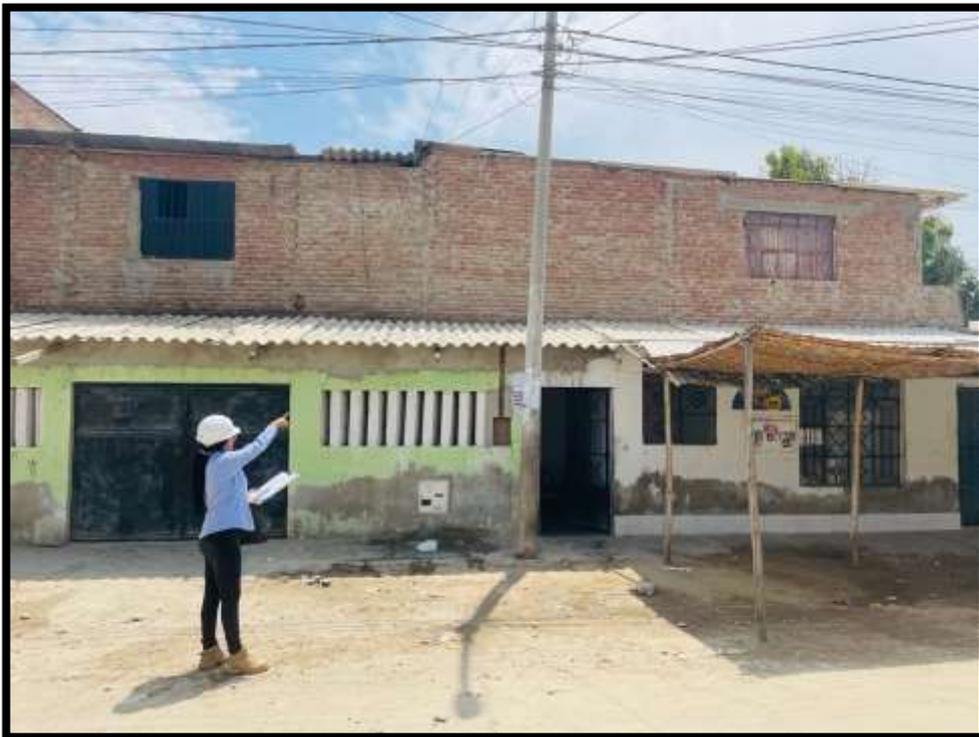
Foto N°06: Se visualiza en la fotografía presencia de agrietamiento en muros, falta de columnas.

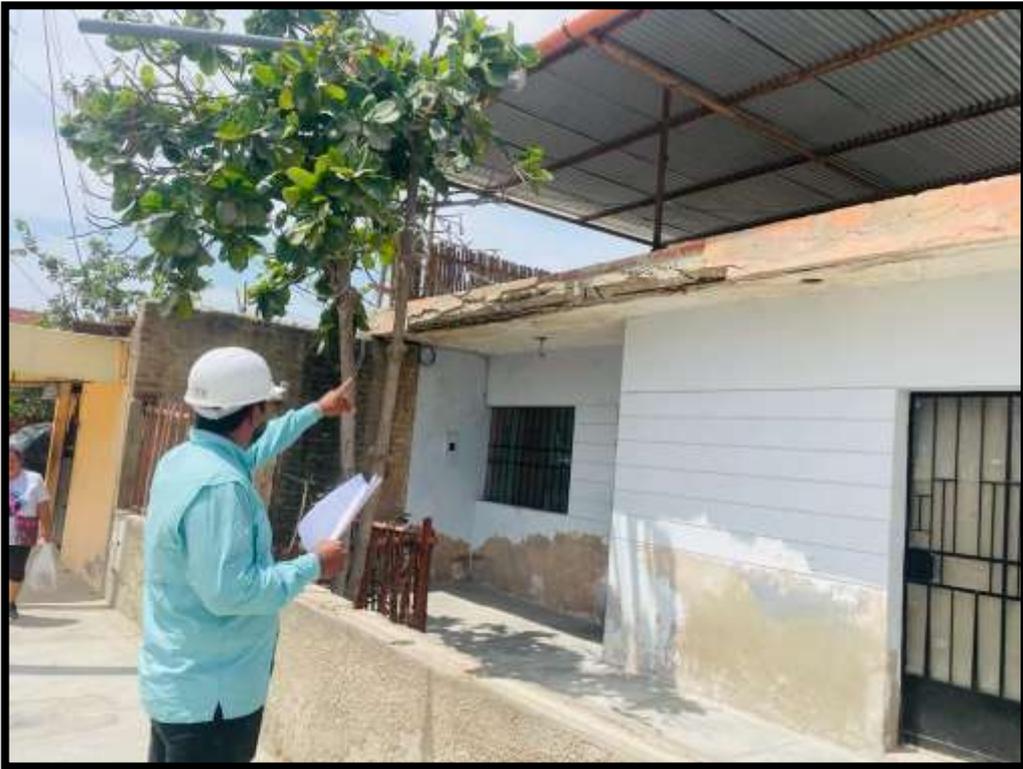
Foto N°07: Se visualiza en la fotografía falta de columnas, vigas, baja calidad de mano de obra (juntas desalineadas con variación de espesor).

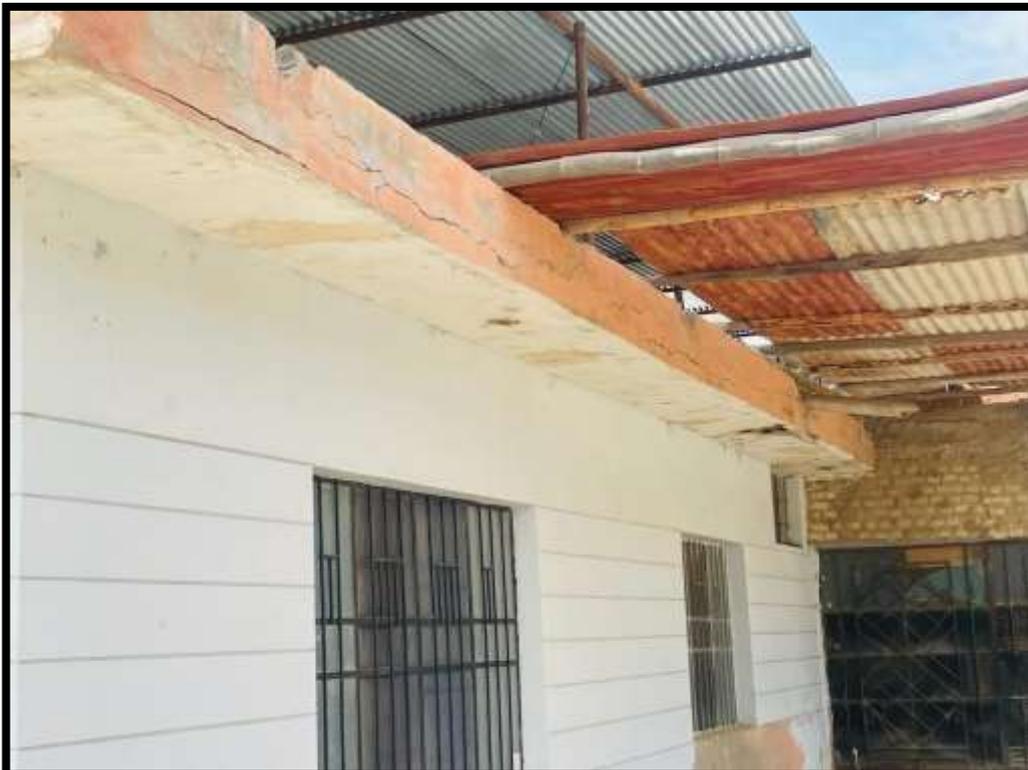
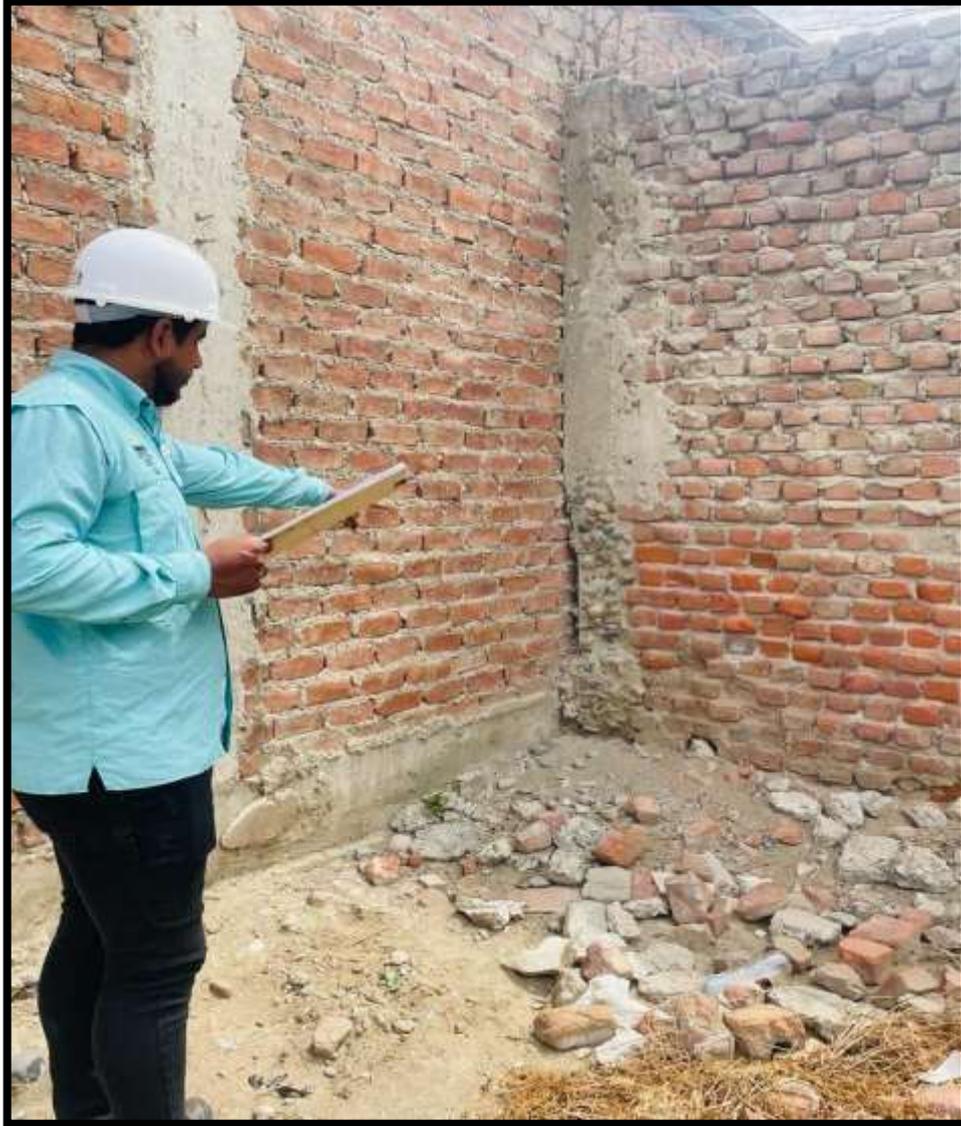
Foto N°07,08: Se visualiza en la fotografía acero de refuerzo expuestos y corroídos en losa de techo, fisuras en los lados laterales de losa de la vivienda.

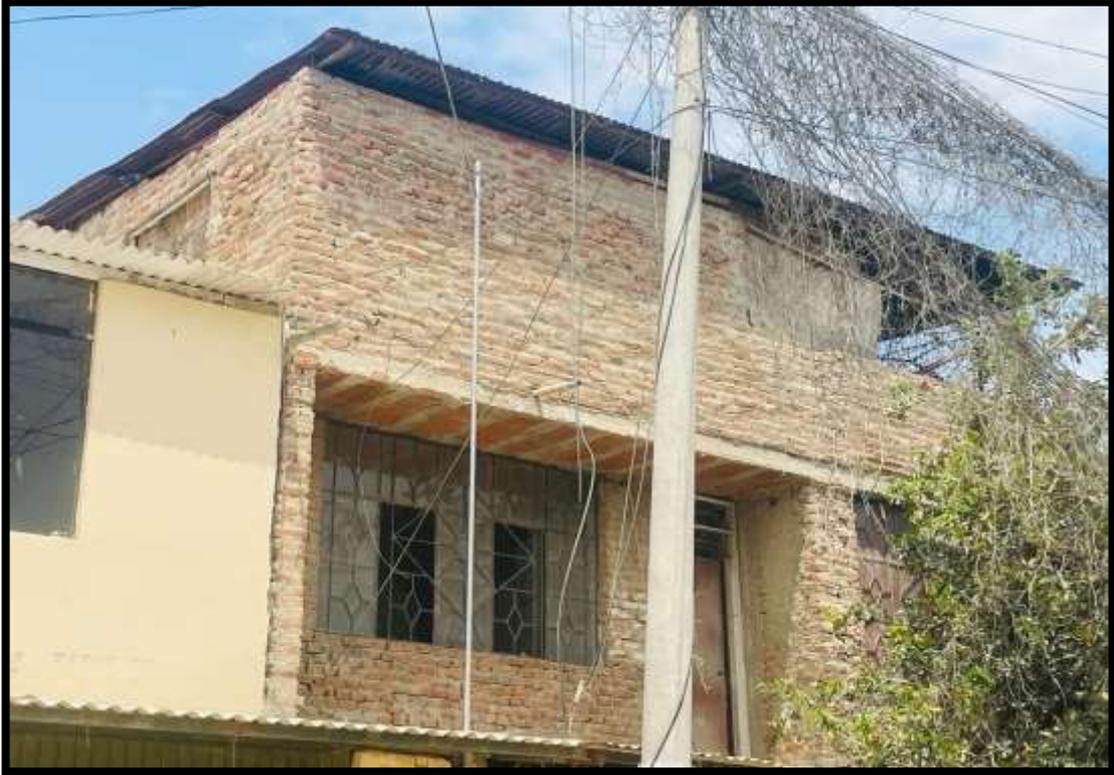
Foto N°09: Se visualiza en la fotografía cangrejeras en columna, se observa que no hay una buena unión entre el vaciado de columna y el muro de ladrillo.

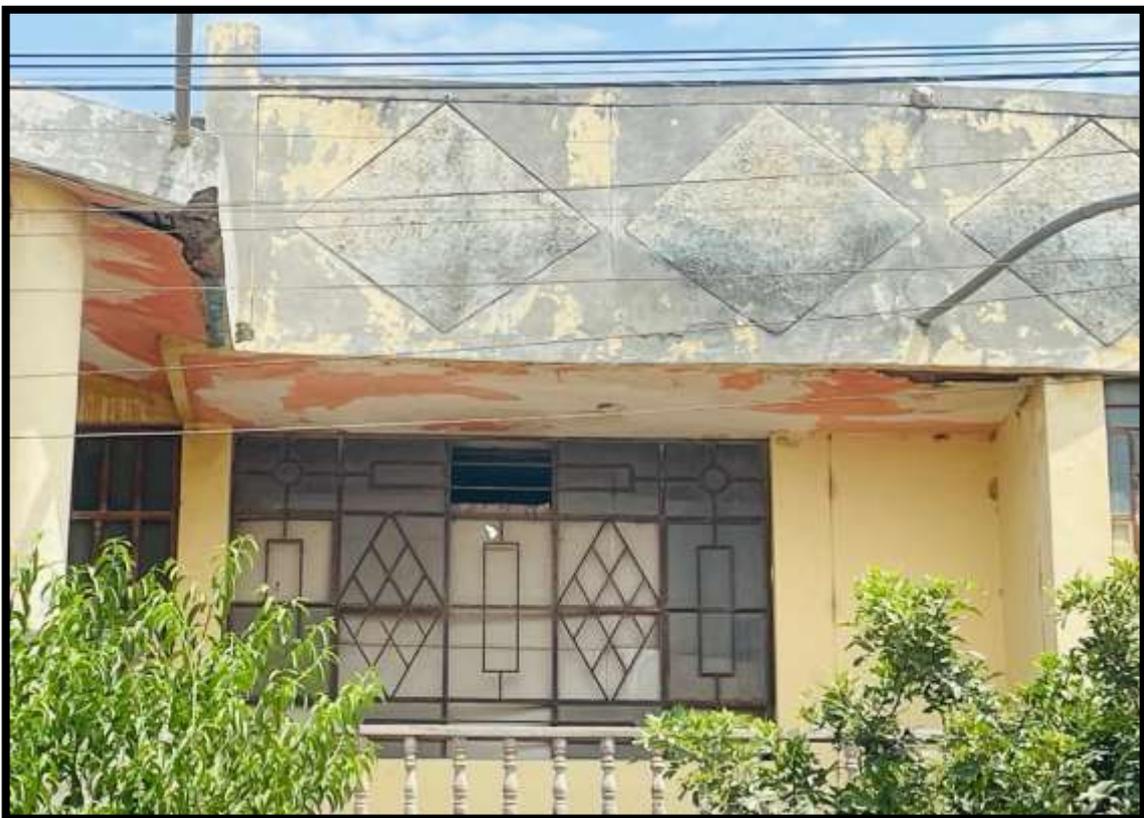
Foto N°10: Se visualiza en la fotografía la de columnas, carencia de junta sísmica.

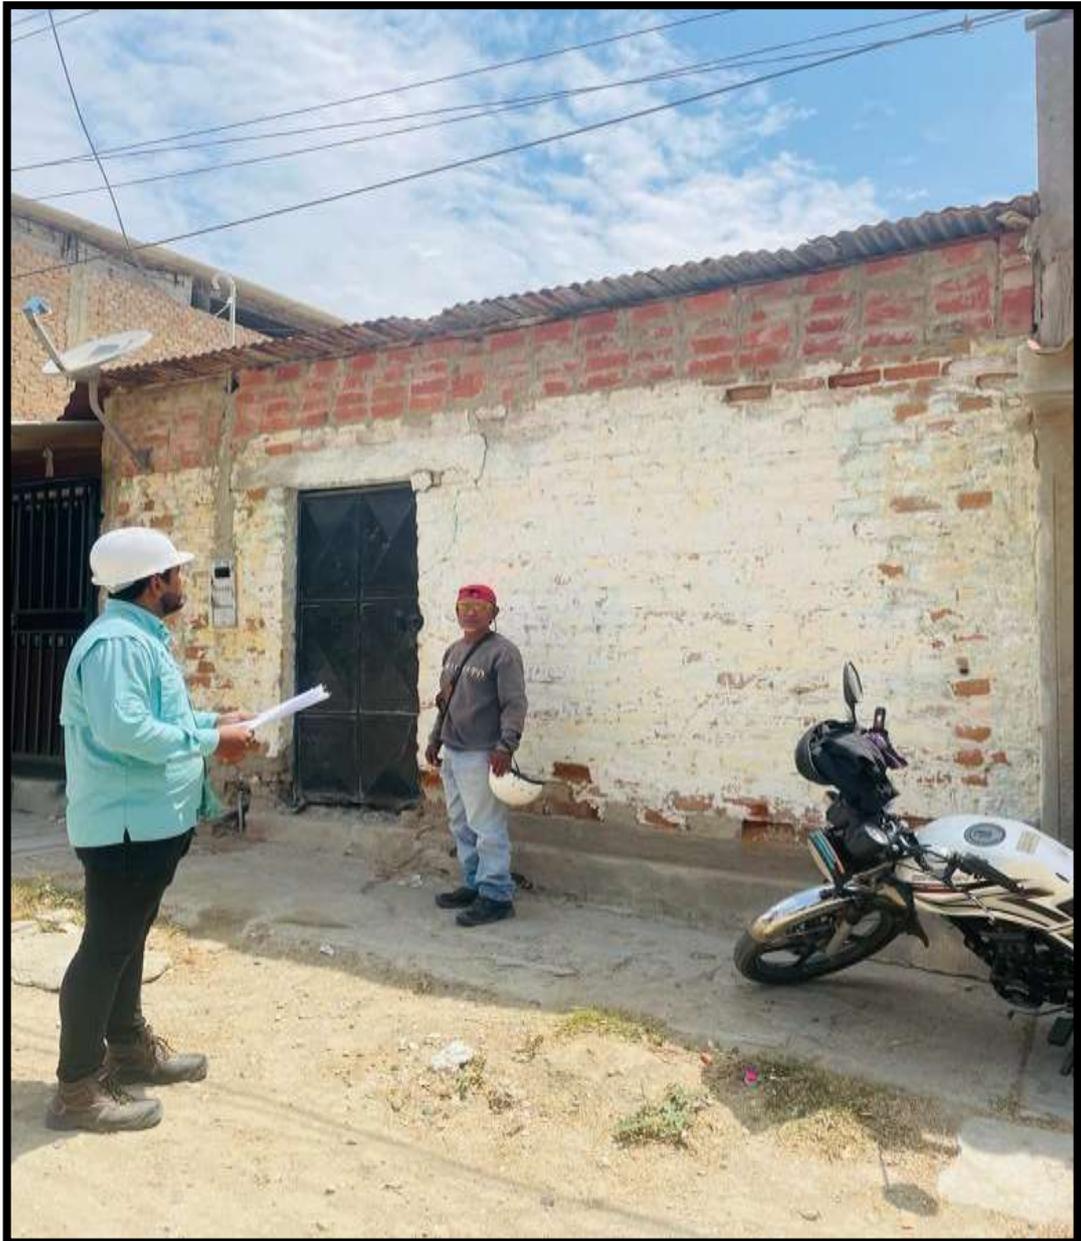
Foto N°11: Se visualiza en la fotografía fisuras, acero de refuerzo expuesto en losa de techo de la vivienda.

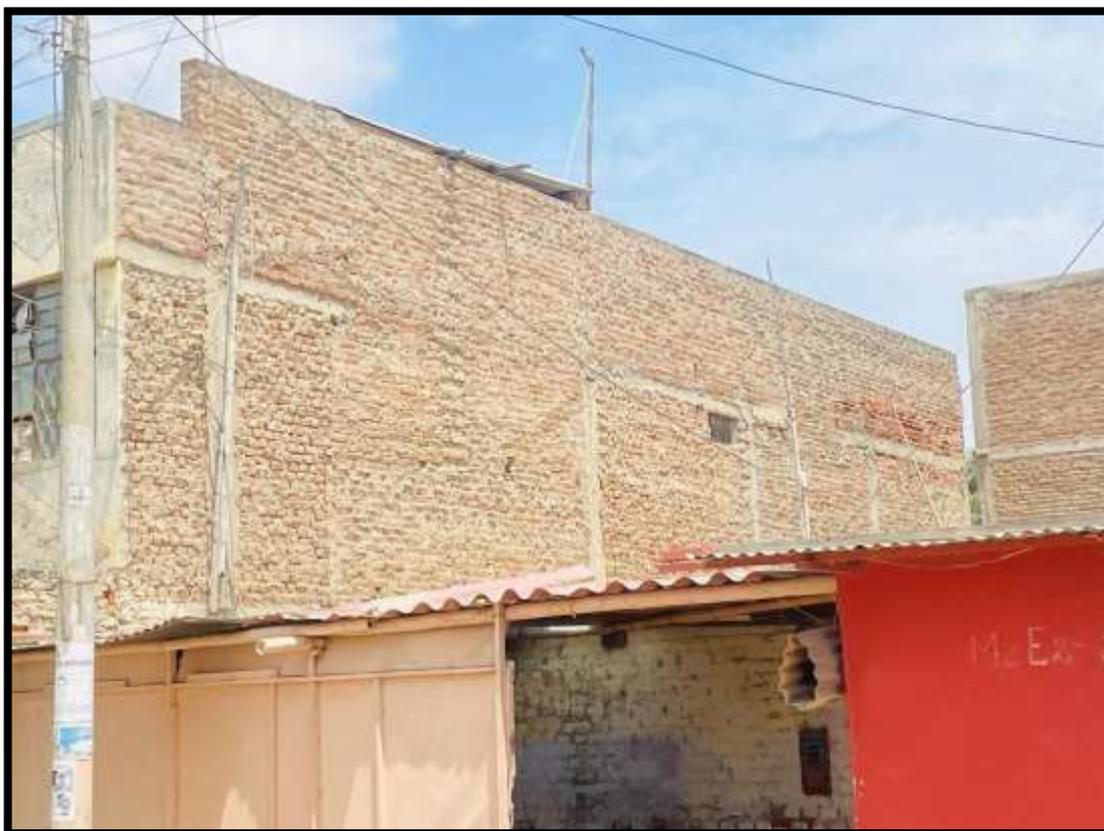
Foto N°12: Se visualiza en la fotografía carencia de ladrillos, fisuras en los muros de ladrillo, falta de columnas y vigas en la vivienda.

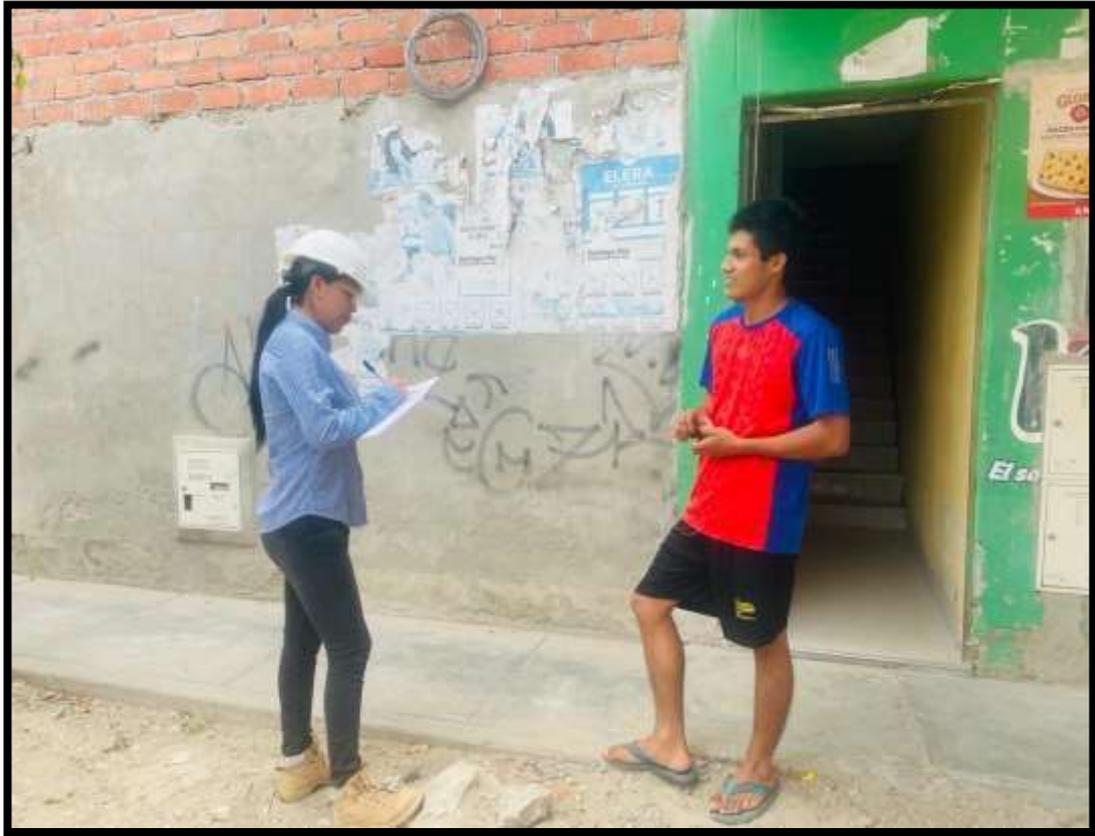
Foto N°12: Se visualiza en la fotografía carencia de junta sísmica, falta de columnas, vigas, carencia de ladrillos y desnivel de la vivienda.

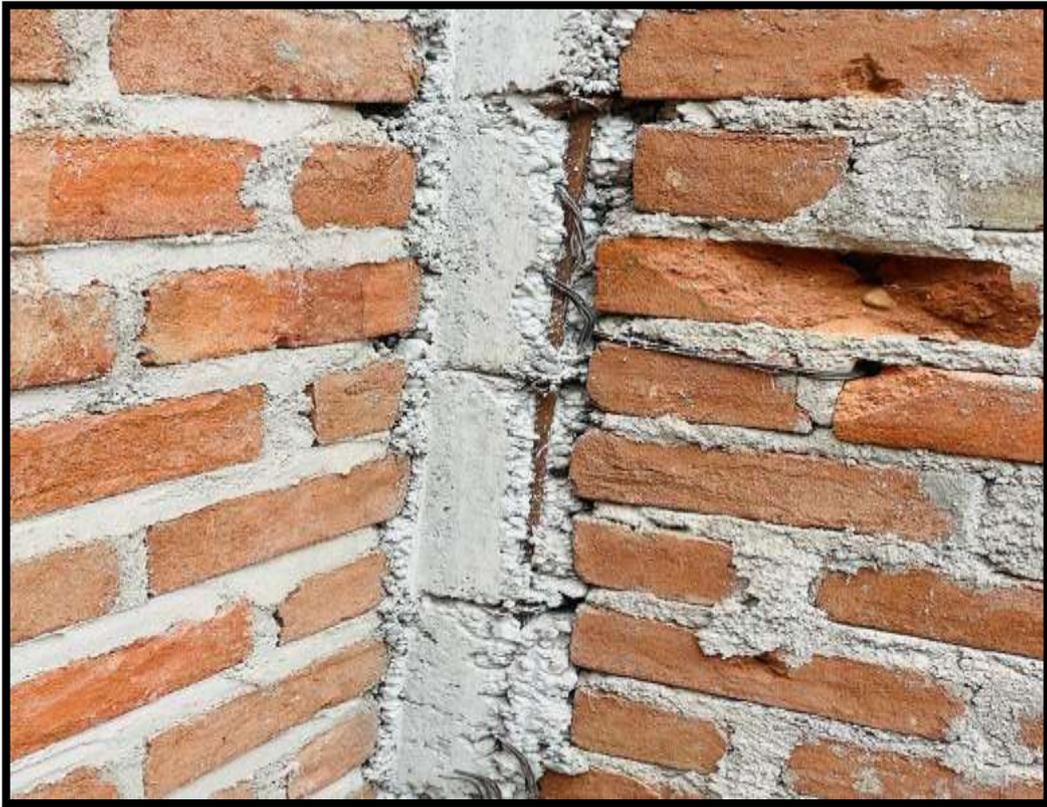
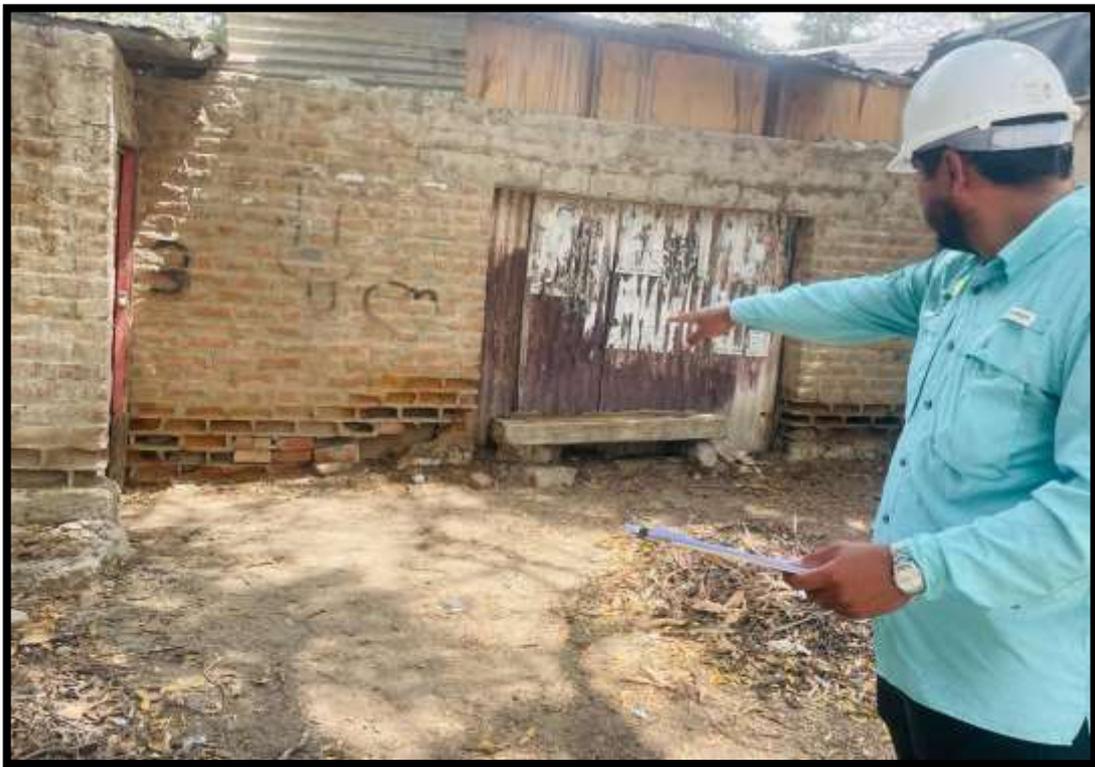
Foto N°13: Se visualiza en la fotografía acero de refuerzo expuesto en columnas y losa de techo de la vivienda.

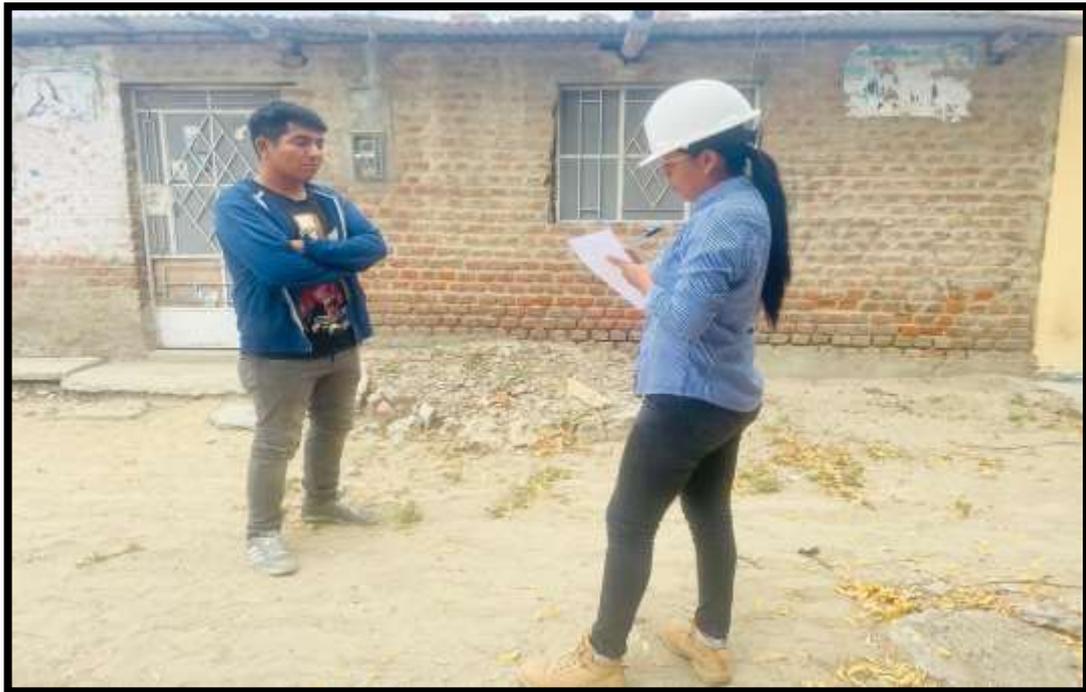
Foto N°14: Se visualiza en la fotografía carencia de ladrillos, falta de columnas.

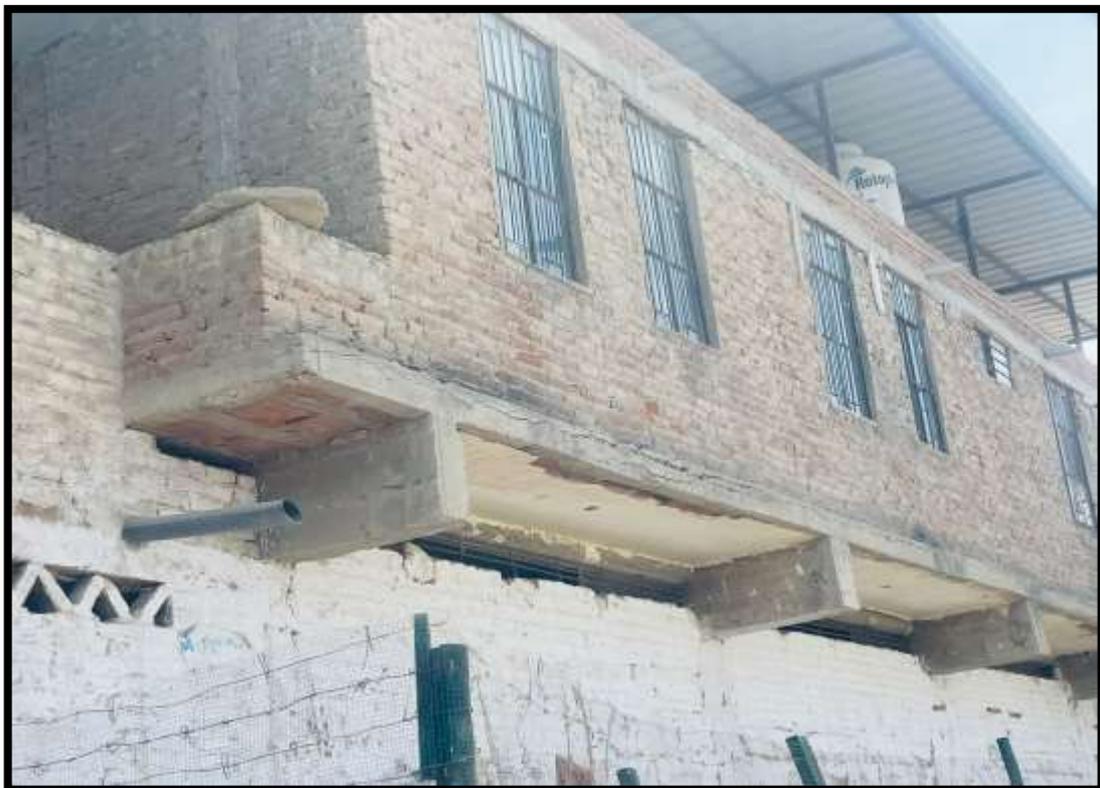
Foto N°15: Se visualiza en la fotografía carencia de junta sísmica, falta de columnas en la vivienda.

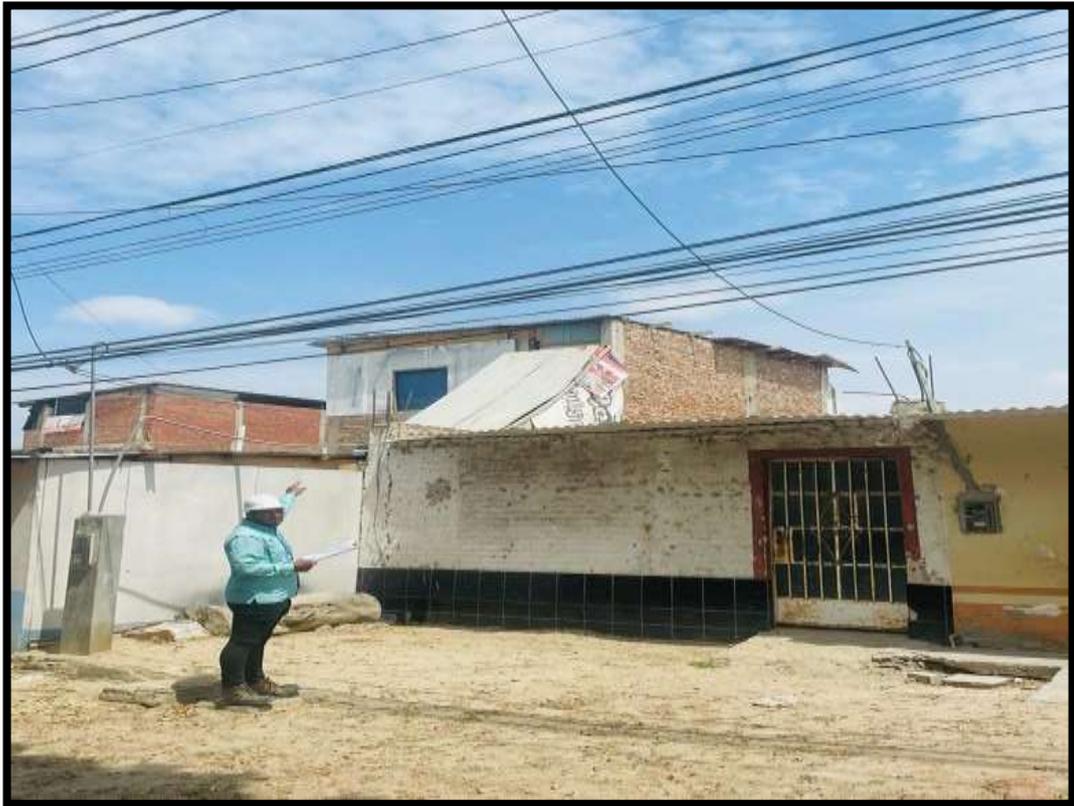
Foto N°16: Se visualiza en la fotografía fisuras en losa de techo y carencia de junta sísmica.
