UNIVERSIDAD CÉSAR VALLEJO

**FACULTAD DE INGENIERÍA Y ARQUITECTURA**  
**ESCUELA PROFESIONAL DE INGENIERÍA CIVIL**

Evaluación del impacto de la corrosión en estructuras de concreto  
armado construidas en las playas del norte peruano

**TESIS PARA OBTENER EL TÍTULO PROFESIONAL DE:**

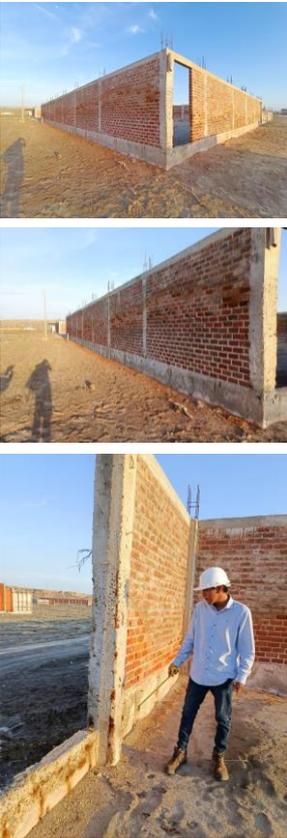
Sobrecimientos	✓	Manchas	<b>Crítico</b>

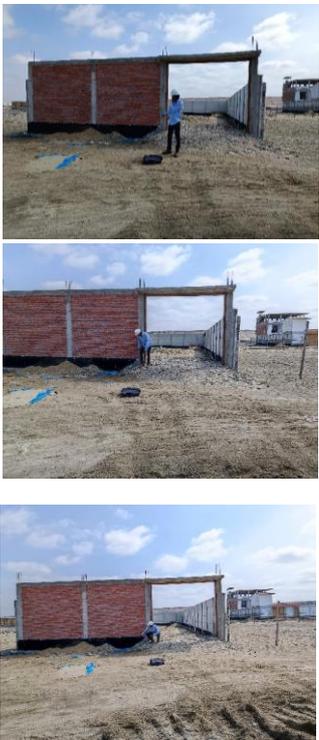
Sobrecimientos	✓	Manchas	Bajo	
		✓	Fisuras	Bajo	
		✗	Grietas	Nulo	
		✗	Perdida de sección	Nulo	
	Columnas	✗	Manchas	Nulo	
		✓	Fisuras	Bajo	
		✗	Grietas	Nulo	
		✗	Perdida de sección	Nulo	
	Vigas	✗	Manchas	Nulo	
		✗	Fisuras	Nulo	
		✗	Grietas	Nulo	
		✗	Perdida de sección	Nulo	
Losas	-	Manchas	-

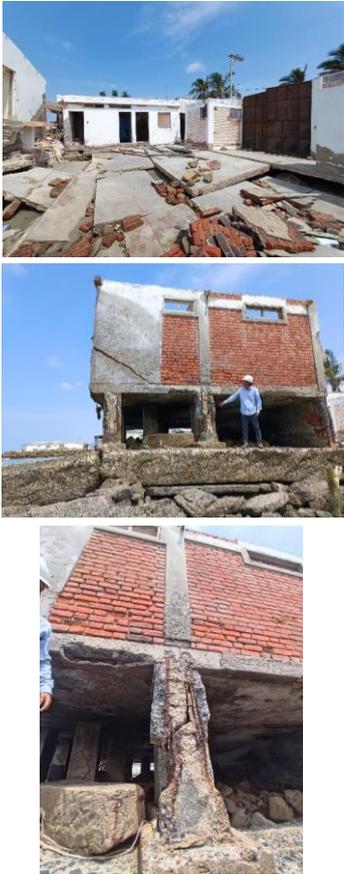
Sobrecimientos	✓ Manchas	Crítico

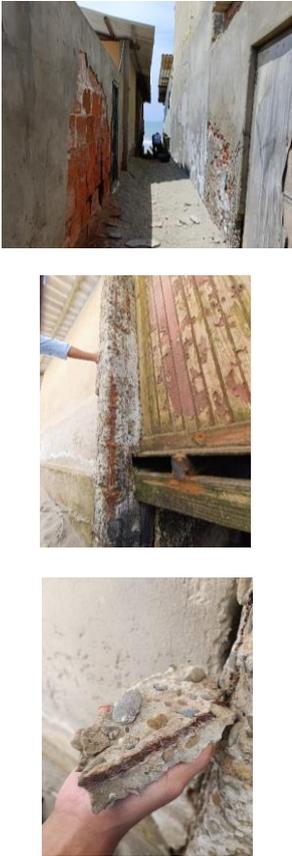
Sobrecimientos	✓ Manchas	Crítico

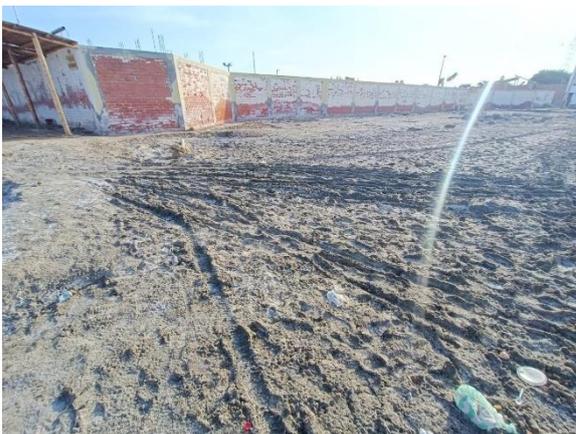
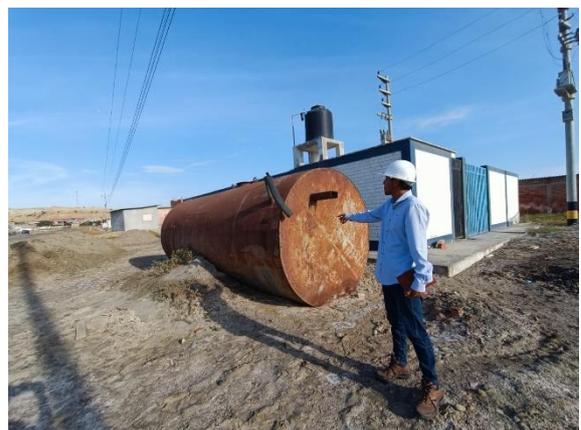
Figura 8: Salinidad y humedad del suelo – Corrosión en tanque libre, coordenadas: 5° 0'23.82"S; 81° 3'47.08"O

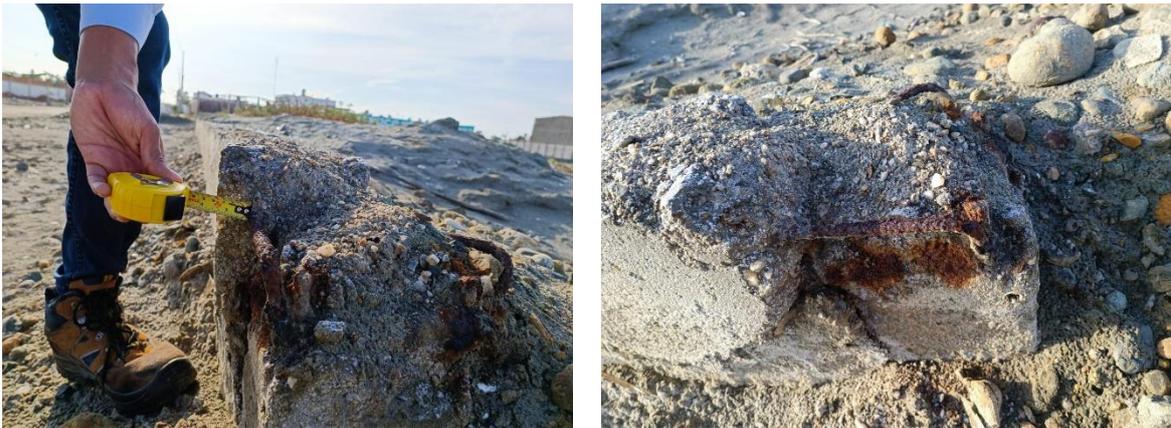
Figura 10: Perdidas de sección del concreto debido a la corrosión

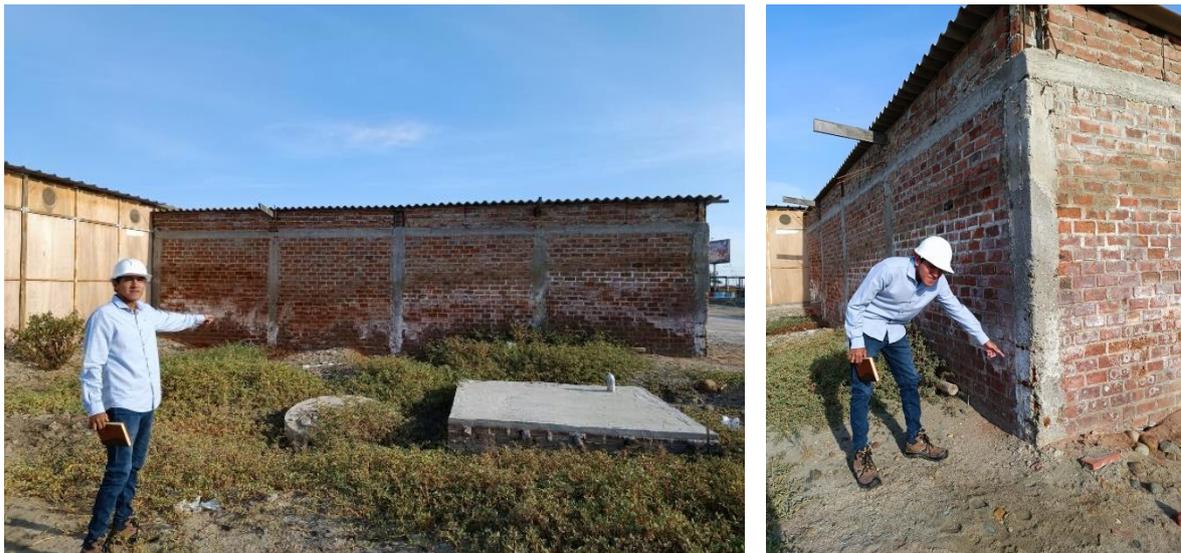
Figura 12: Agrietamiento y pérdidas de sección en columna debido a la corrosión.

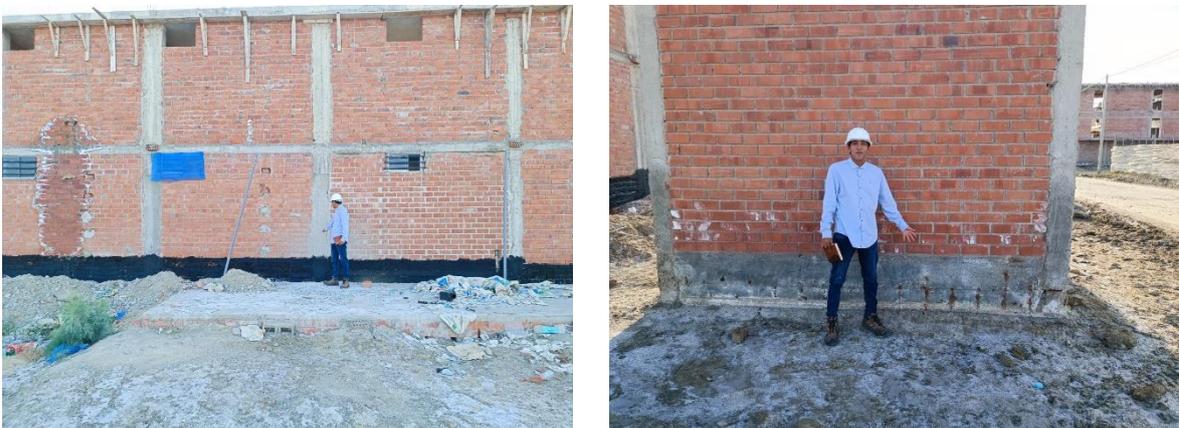
Figura 14: Reparación de concreto con uso de impermeabilizantes y anticorrosivos

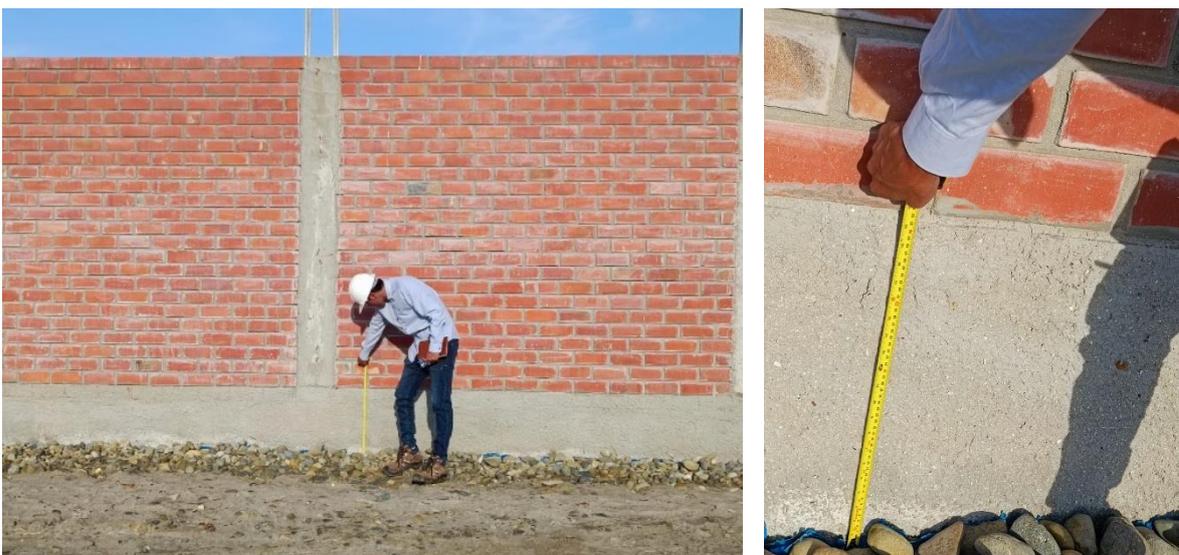
Figura 15: Estructura nueva con niveles casi nulos de corrosión, la altura del nivel de terreno al final del sobrecimiento es de 50 cm aproximadamente y se está utilizando plástico grueso sostenidas por las piedras para proteger la cimentación.

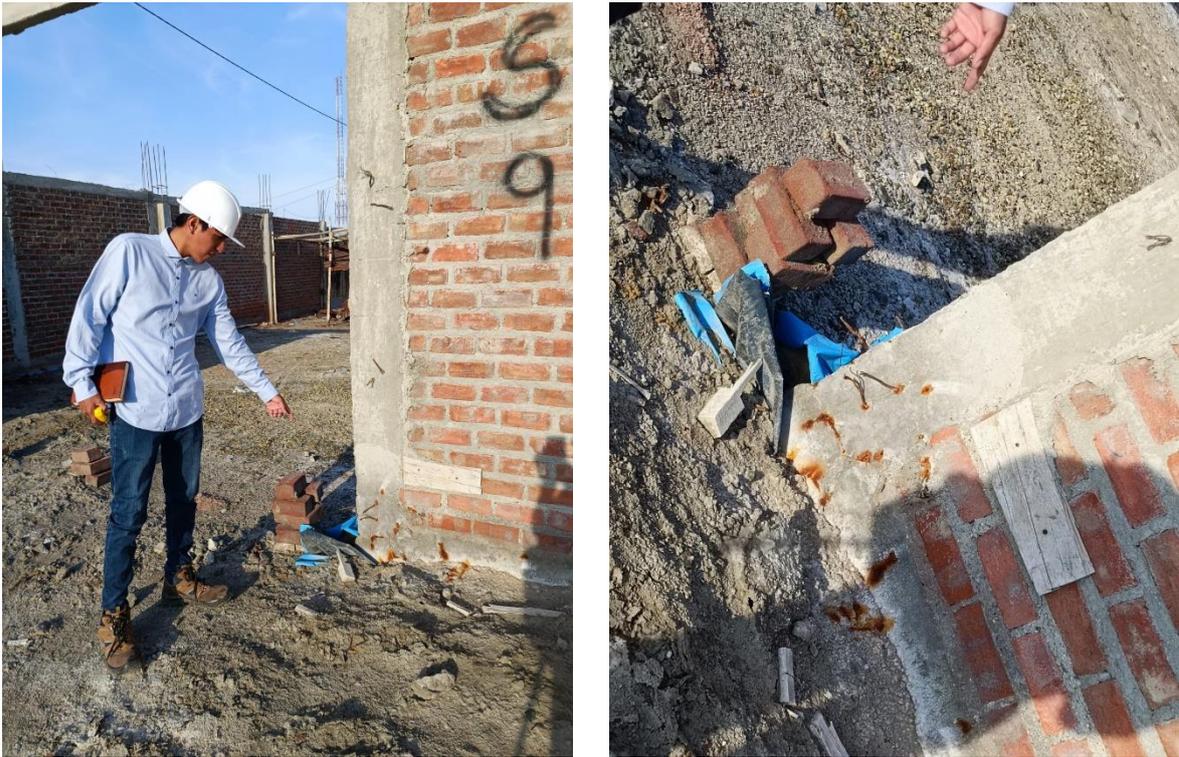
Figura 16: Cerco perimétrico con plástico grueso y geomembranas como método de protección para cimentaciones, sin embargo, se puede apreciar las manchas de corrosión y la salinidad atacando a la estructura

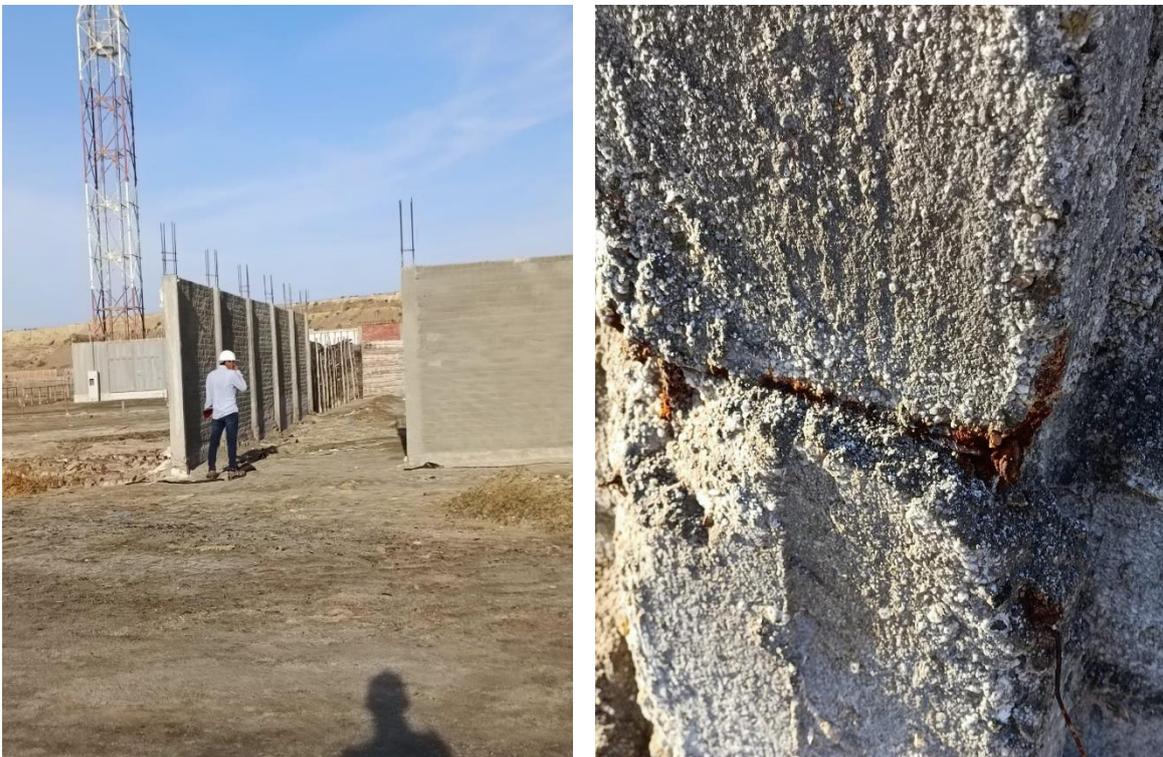
Figura 17: Cerco perimétrico geomembranas como método de protección para cimentaciones, sin embargo, se puede apreciar que la estructura tiene pérdidas de sección críticas

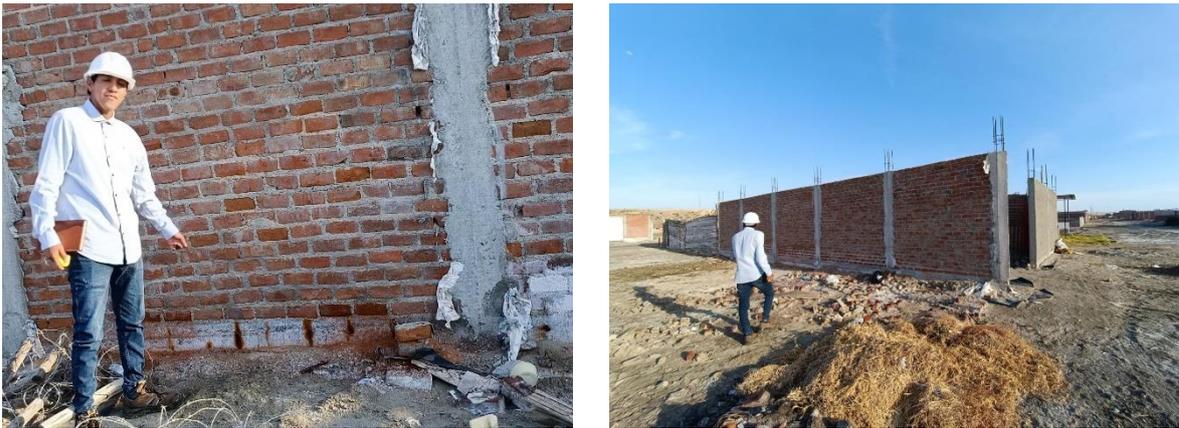
Figura 18: Vista interior y exterior del cerco perimétrico donde se aprecia la corrosión producto de la salinidad y humedad

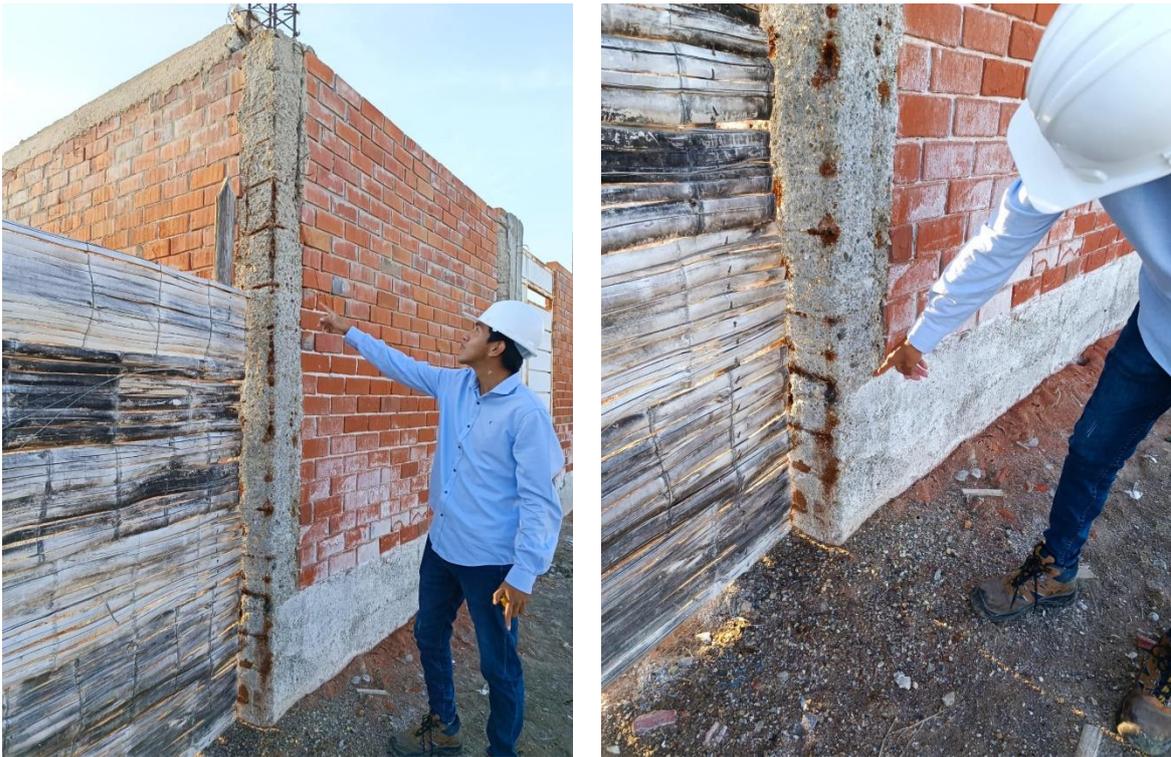
Figura 22: Nivel de corrosión crítica en columnas

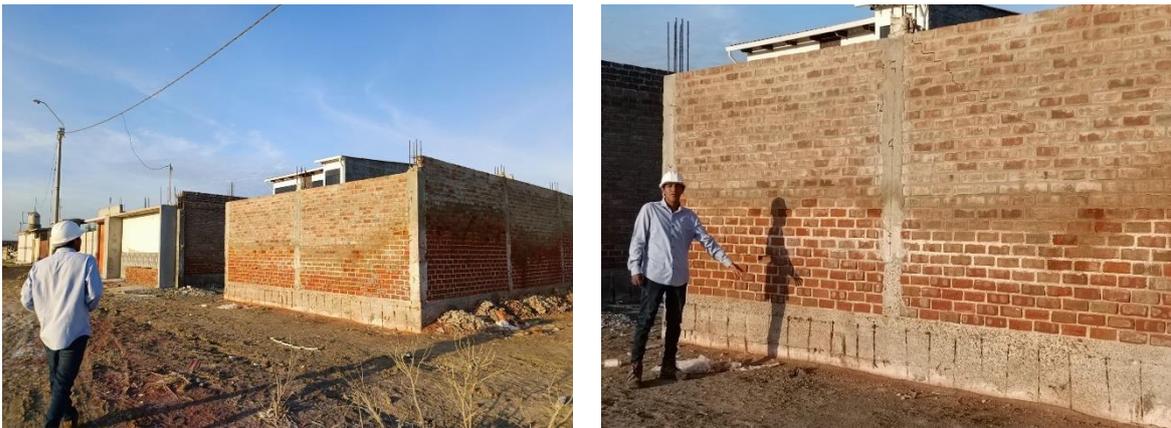
Figura 26: Humedad y salinidad afectando a la estructura, dejando niveles críticos de corrosión en sobrecimientos y columnas

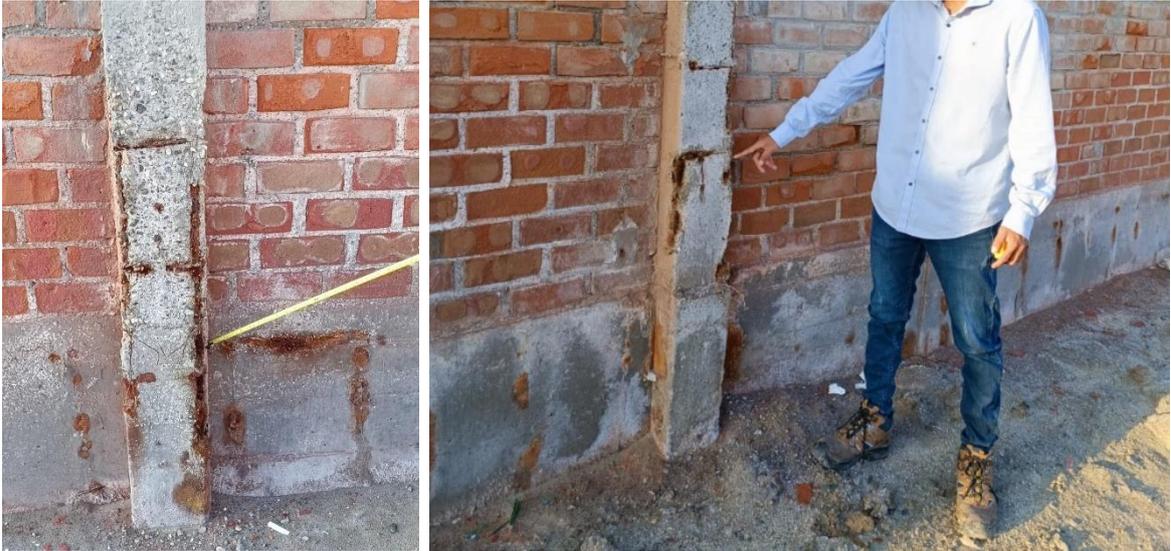
Figura 27: Perdidas de sección de nivel crítico en columnas y sobrecimientos.

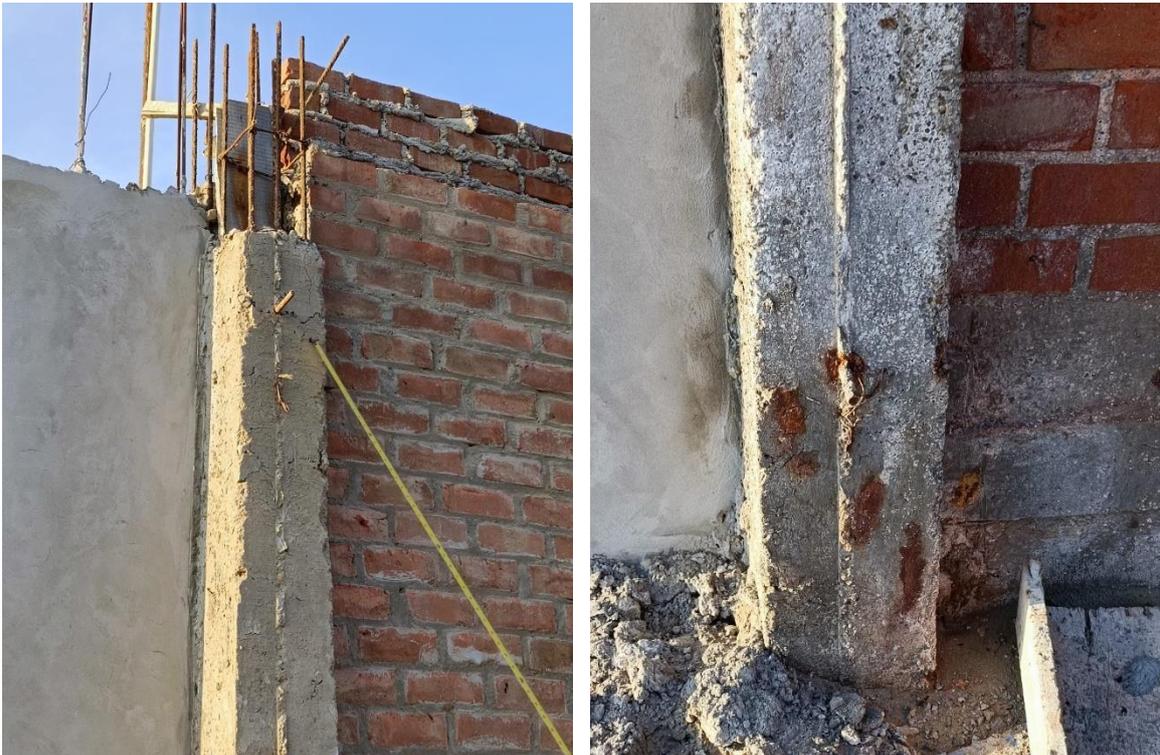
Figura 28: Corrosión afectando las zonas expuestas del acero

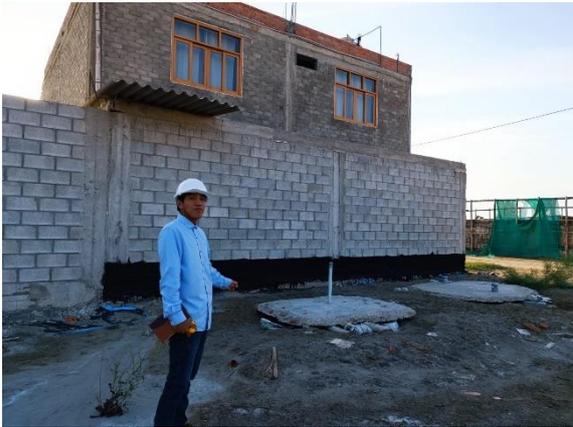
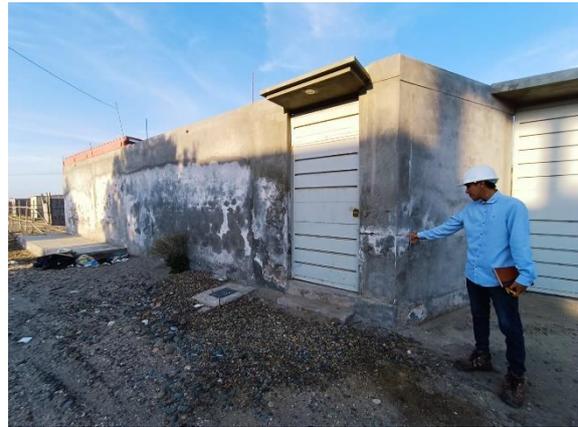
Figura 29: Estructura con protección y/o reparación por impermeabilizantes y anticorrosivos / Estructura sin protección y/o reparación

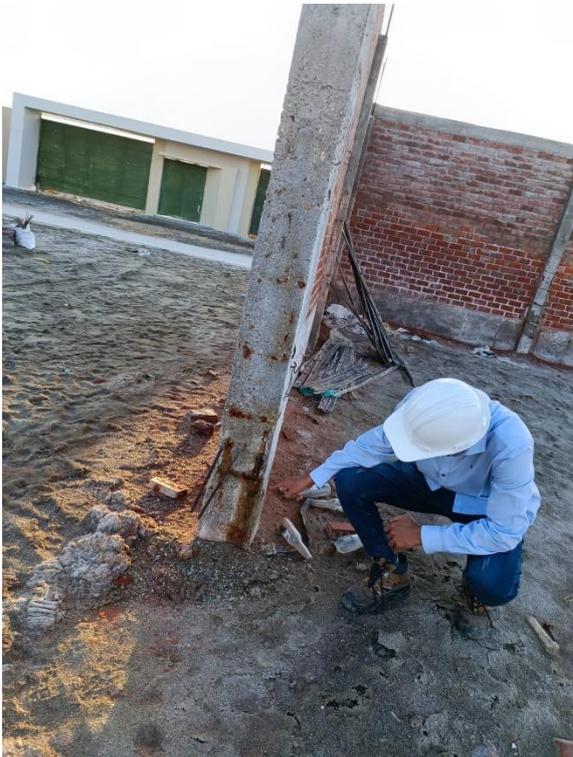
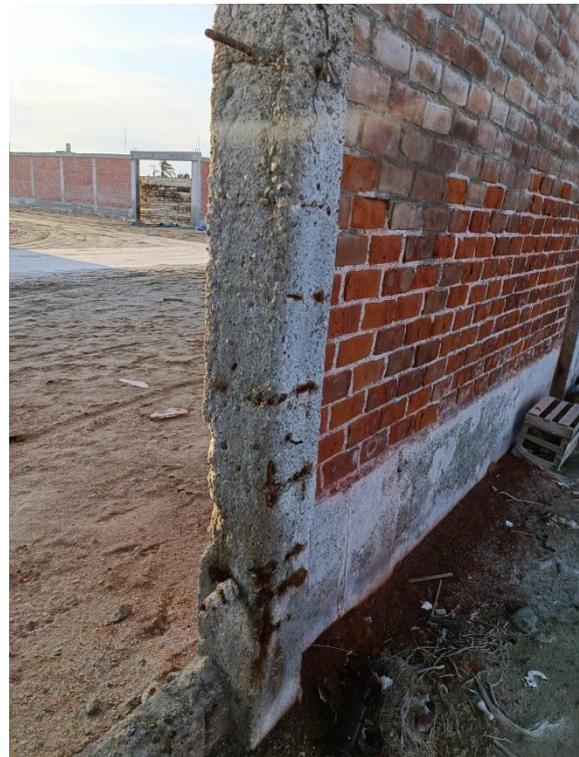
Figura 30: Cerco perimétrico afectado por drásticamente por la corrosión.

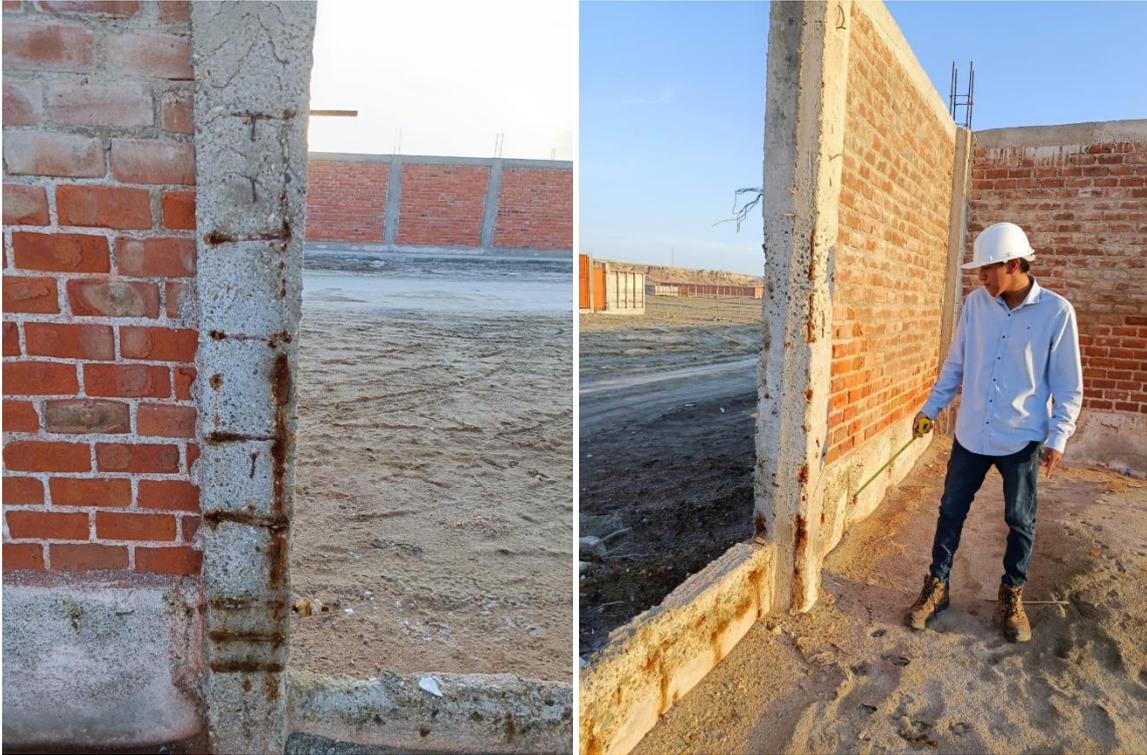
Figura 31: Corrosión en columnas generando pérdidas de sección en el concreto

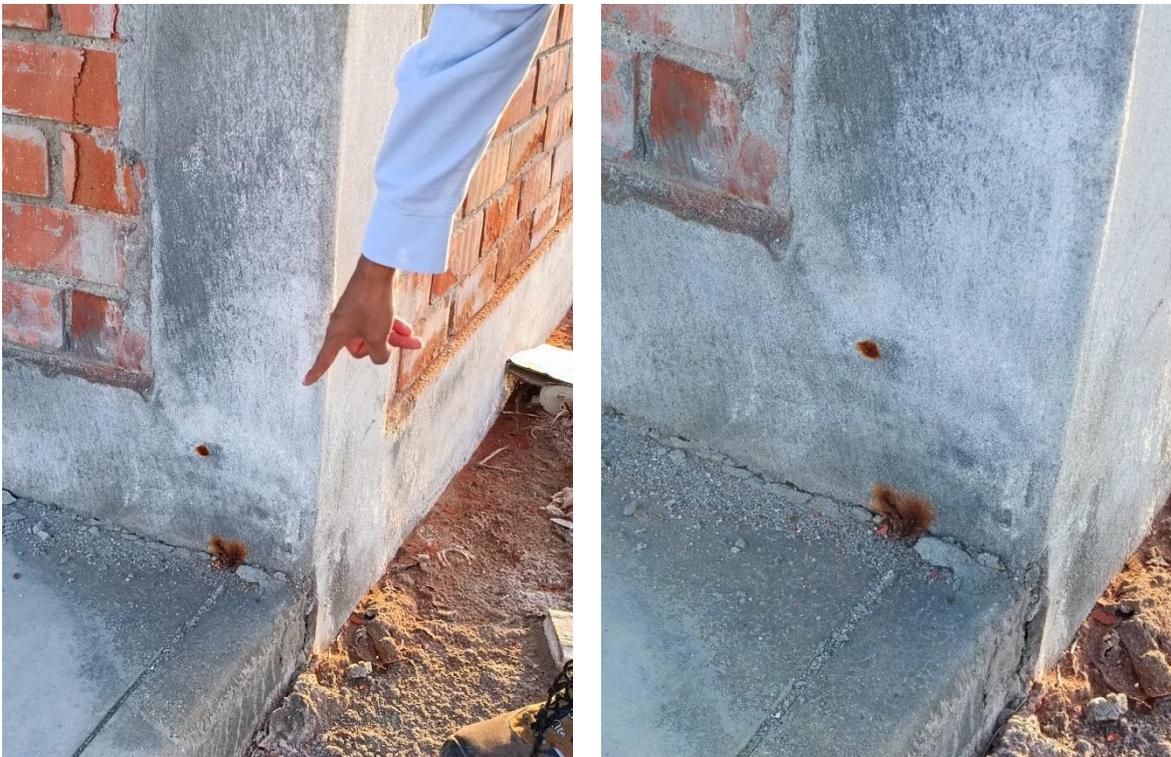
Figura 32: Estructura nueva afectada por la corrosión

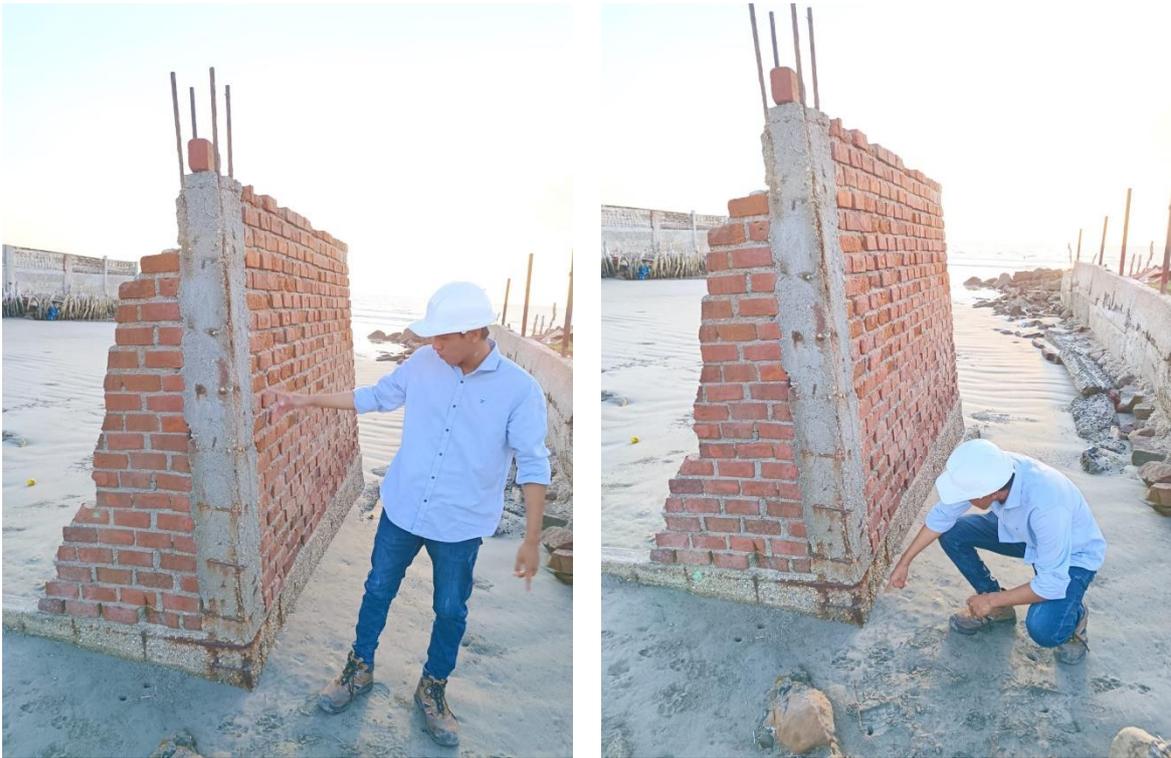
Figura 33: Estructuras antiguas abandonadas frente al litoral con niveles de corrosión críticos.

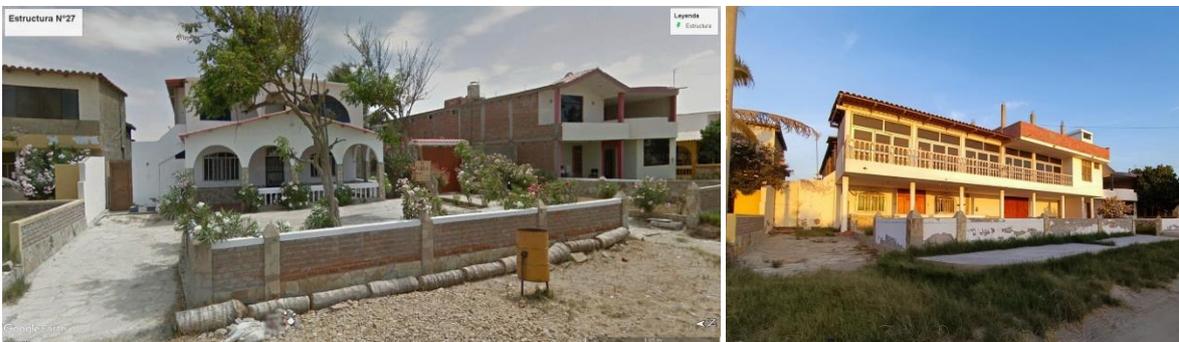
Figura 34: Estructura reconstruida mejorando su protección ante la corrosión y la salinidad

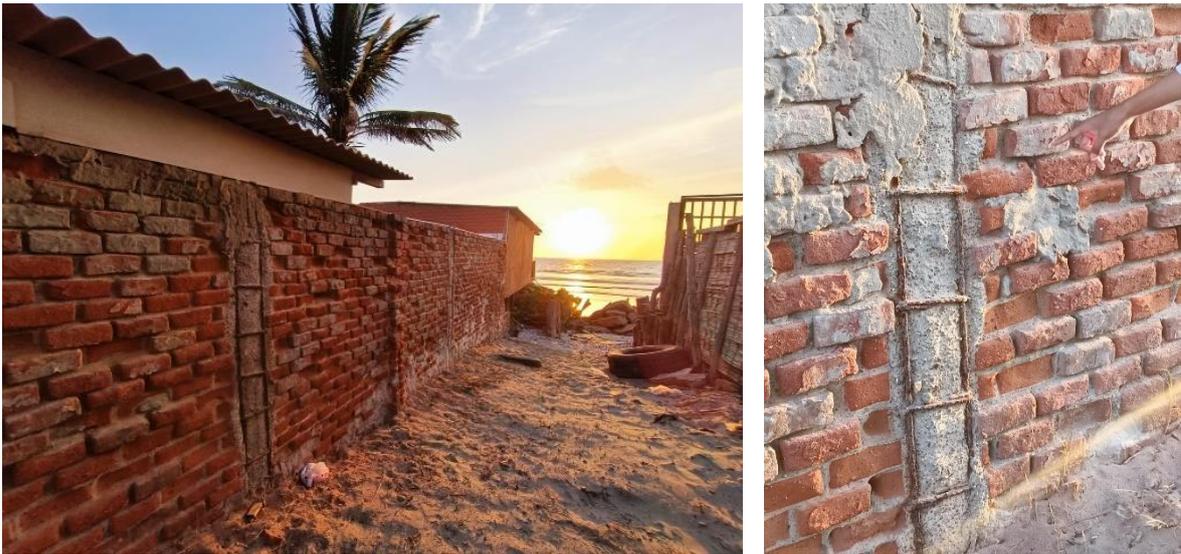
Figura 35: Estructuras antiguas abandonadas frente al litoral con niveles de corrosión críticos.

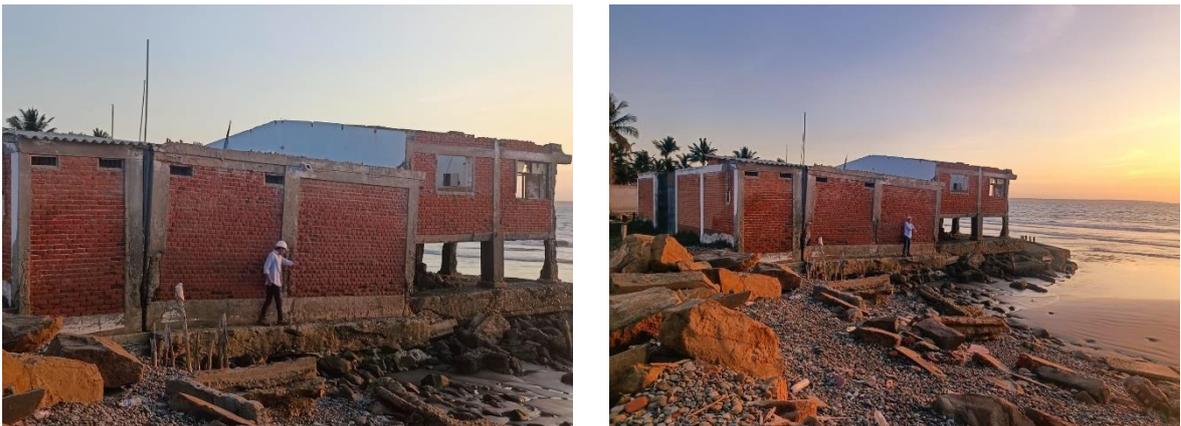
Figura 36: Estructuras antiguas sin ningún tipo de protección, afectadas drásticamente por corrosión.

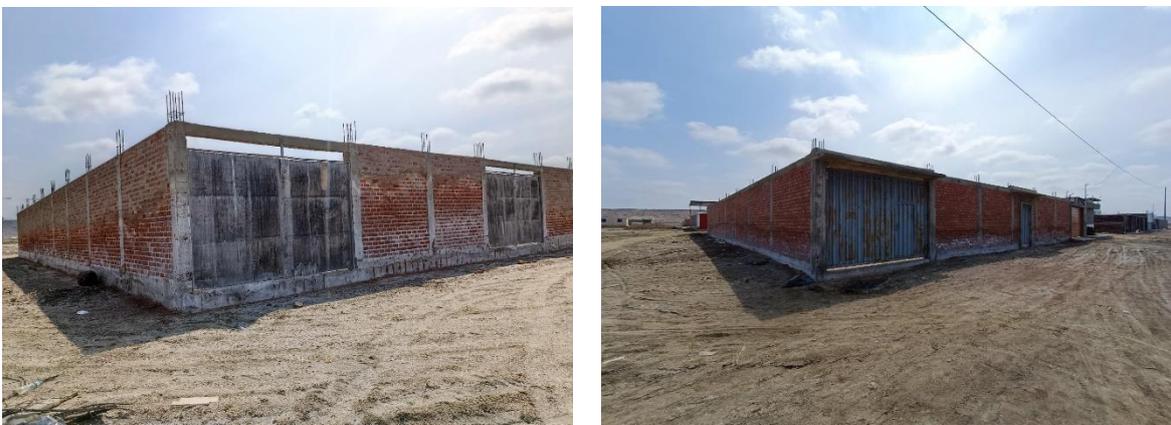
Figura 37: Cercos perimétricos con antigüedad menor a 2015 con niveles de corrosión y humedad críticos.

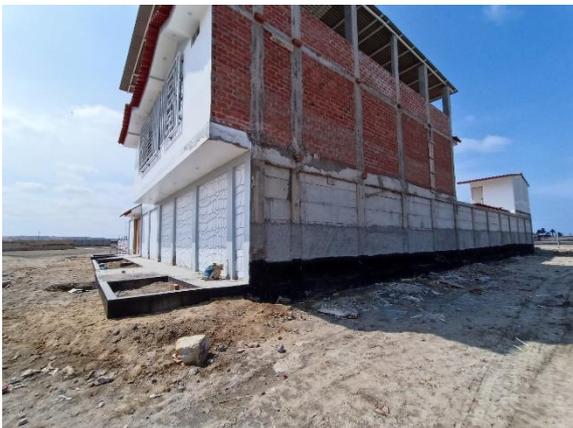
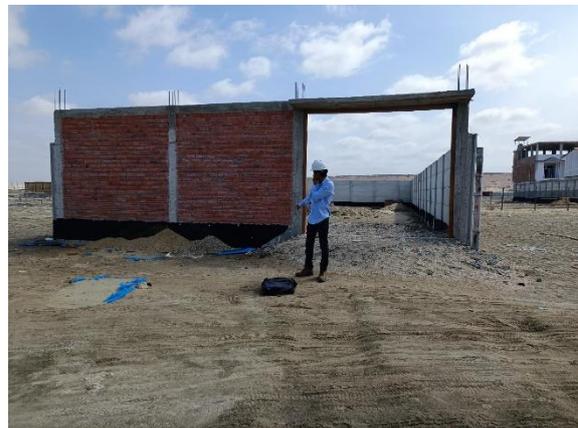
Figura 39: estructuras reparadas y protegidas usando pintura anticorrosiva, impermeabilizantes, plástico grueso y antisalitre.

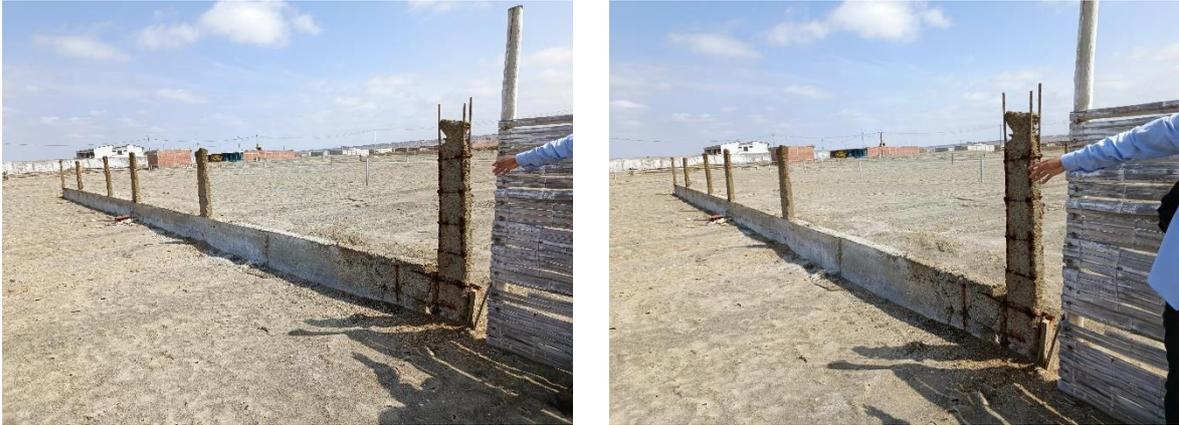
Figura 40: Cerco perimétrico sin ninguna protección afectado drásticamente por corrosión.

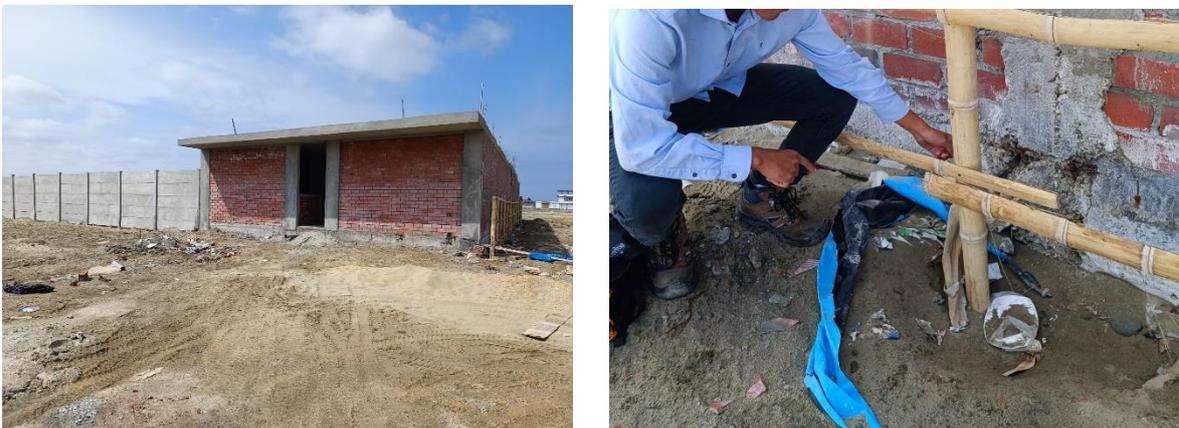
Figura 41: Estructura nueva y en construcción, con método de protección inicial de plástico grueso para cimentaciones, sin embargo, a pesar del poco tiempo de construcción, se puede notar algunas, aunque pocas, zonas con corrosión.

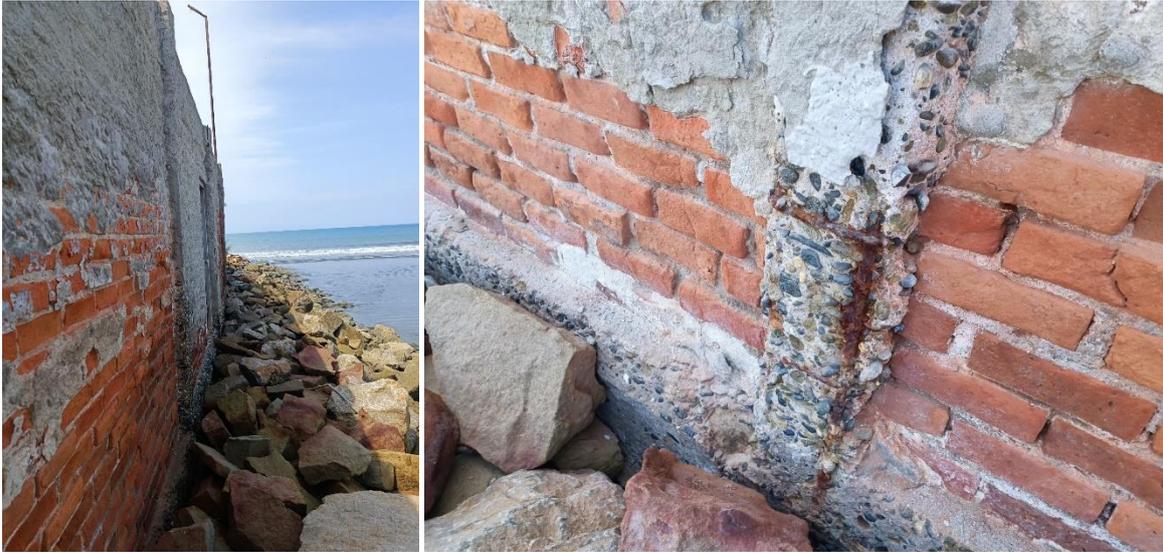
Figura 45: Estructuras antiguas abandonadas frente al litoral con niveles de corrosión críticos.

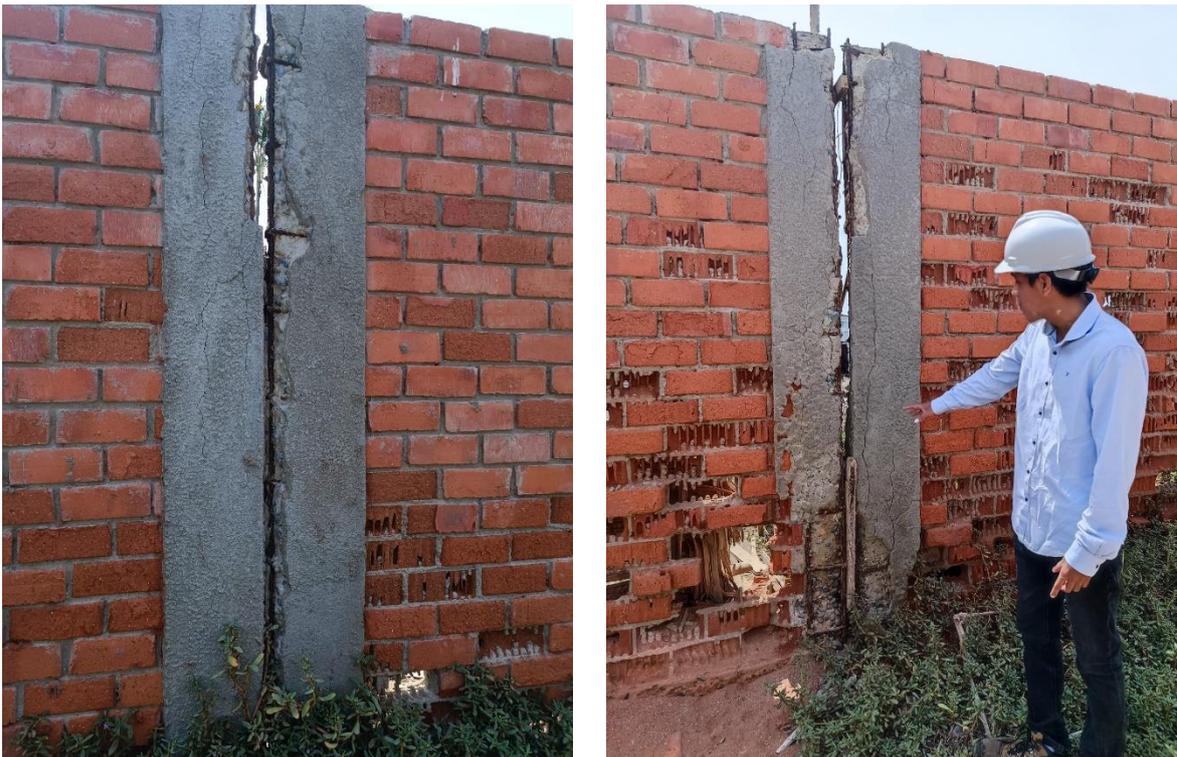
Figura 46: Estructuras antiguas abandonadas frente al litoral con niveles de corrosión críticos.

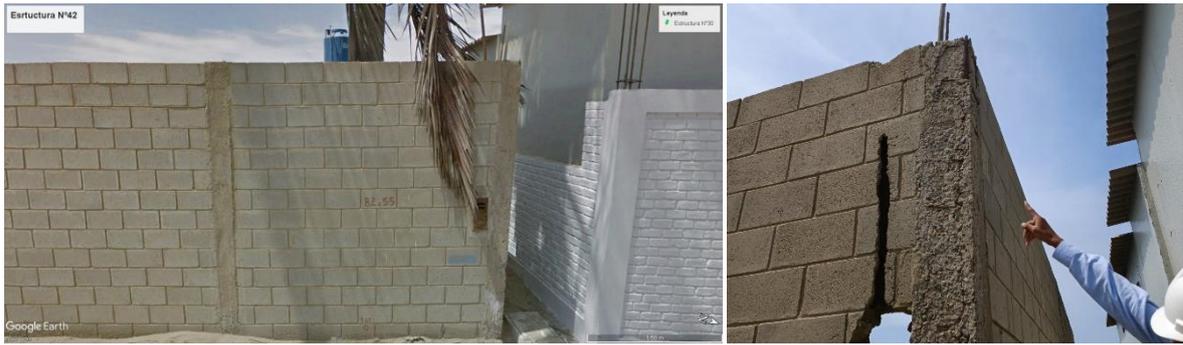
Figura 47: Estructuras antiguas abandonadas frente al litoral con niveles de corrosión críticos.

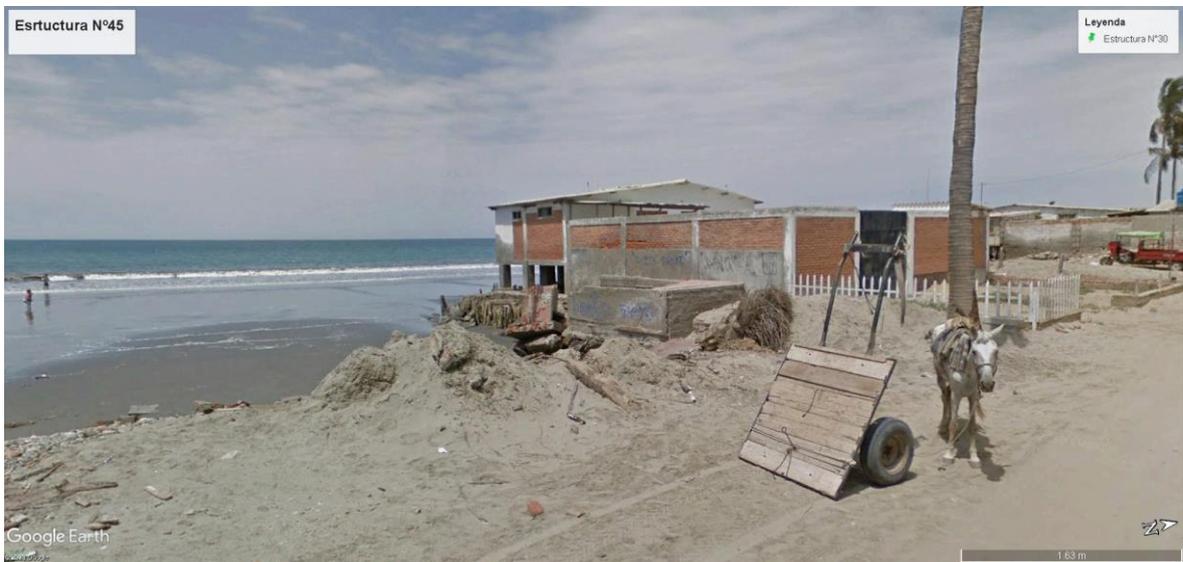
Figura 48: Estructuras antiguas abandonadas frente al litoral con niveles de corrosión críticos.

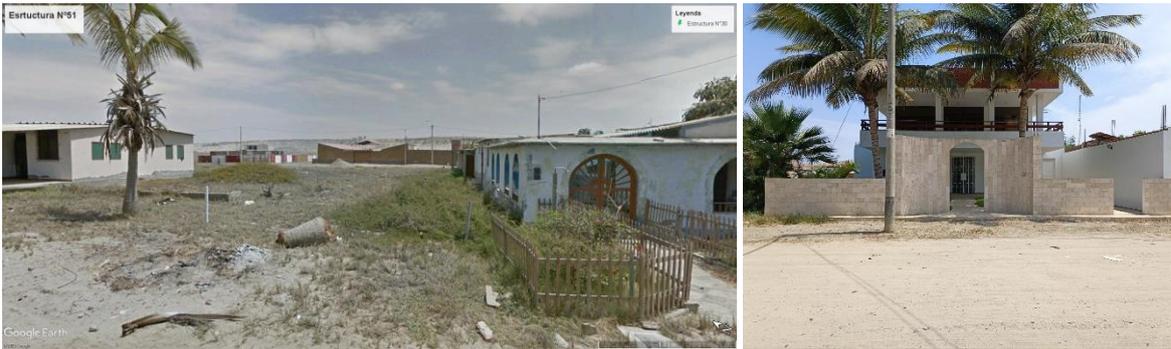
Figura 50: Edificación con antigüedad menor al año 2015, construida con métodos de protección anticorrosivos eficientes.

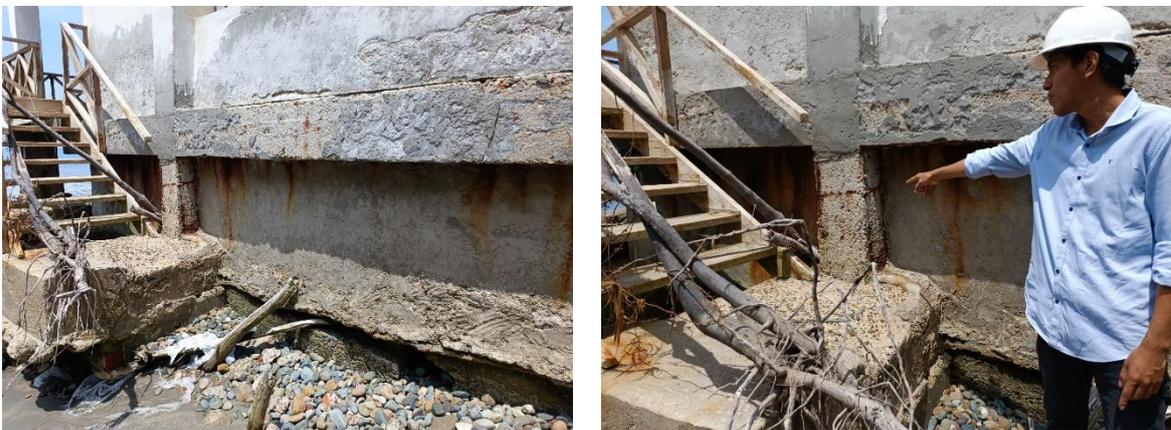
Figura 51: Soportes de estructura frente al litoral afectados drásticamente por corrosión
