UNIVERSIDAD CÉSAR VALLEJO

FACULTAD DE INGENIERÍA Y ARQUITECTURA
ESCUELA PROFESIONAL DE INGENIERÍA CIVIL

Riesgos en la infraestructura hidráulica mayor del Sistema Pasto
Grande del Valle de Moquegua 2023

TESIS PARA OBTENER EL TÍTULO PROFESIONAL DE:

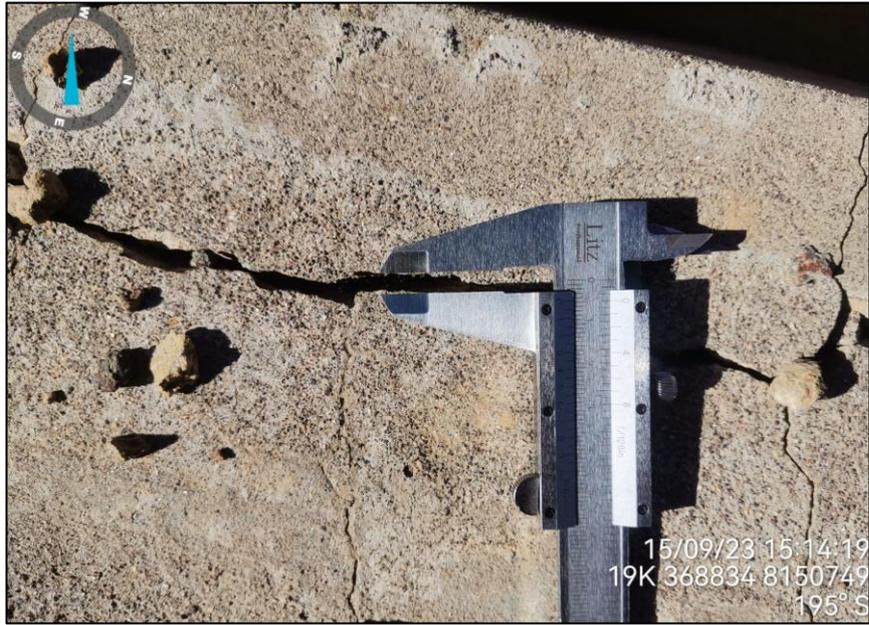
Fotografía 3. Evaluación de grietas y fisuras con vernier en la corona del canal en la progresiva 0+100.

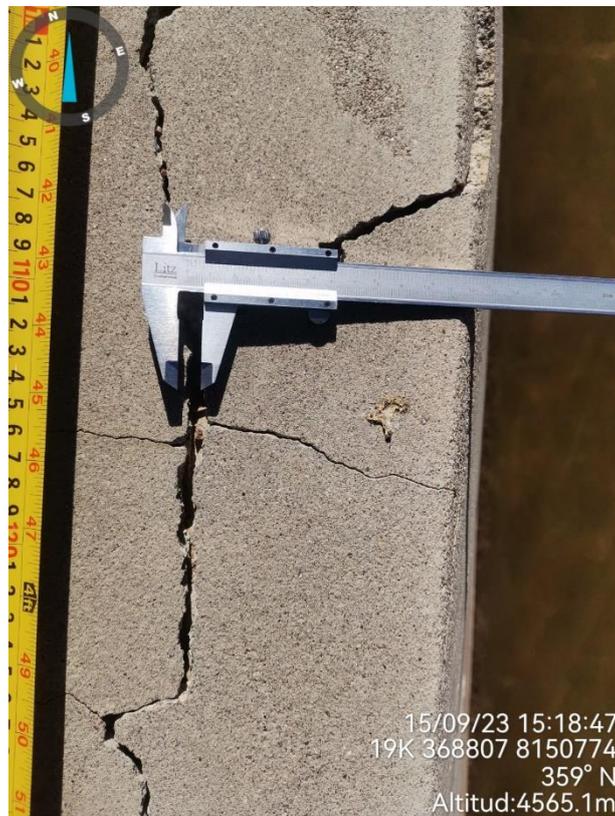
Fotografía 4. Presencia de grietas y fisuras en la corona del canal en la progresiva 0+320

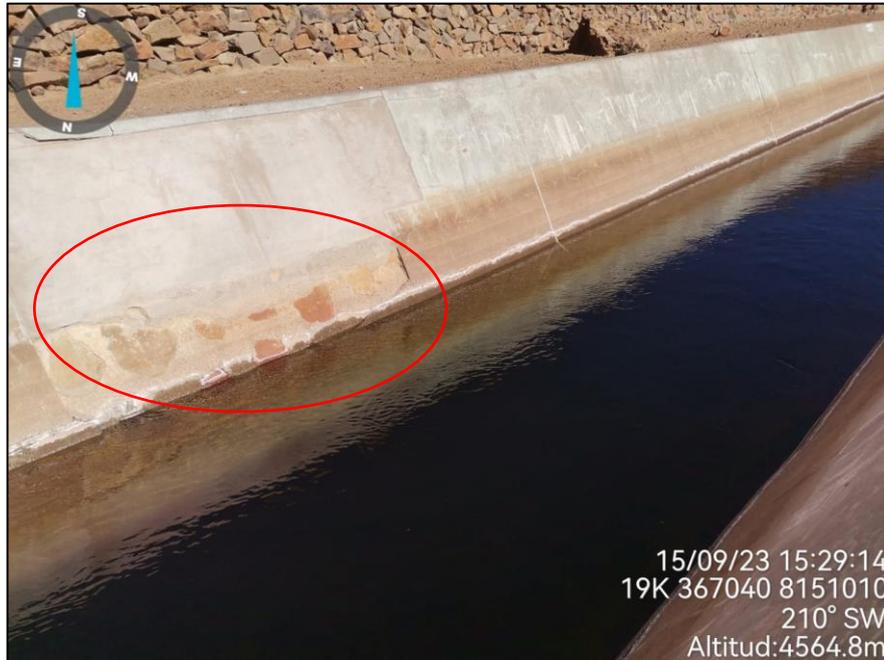
Fotografía 5. Desprendimiento de la impermeabilización del canal

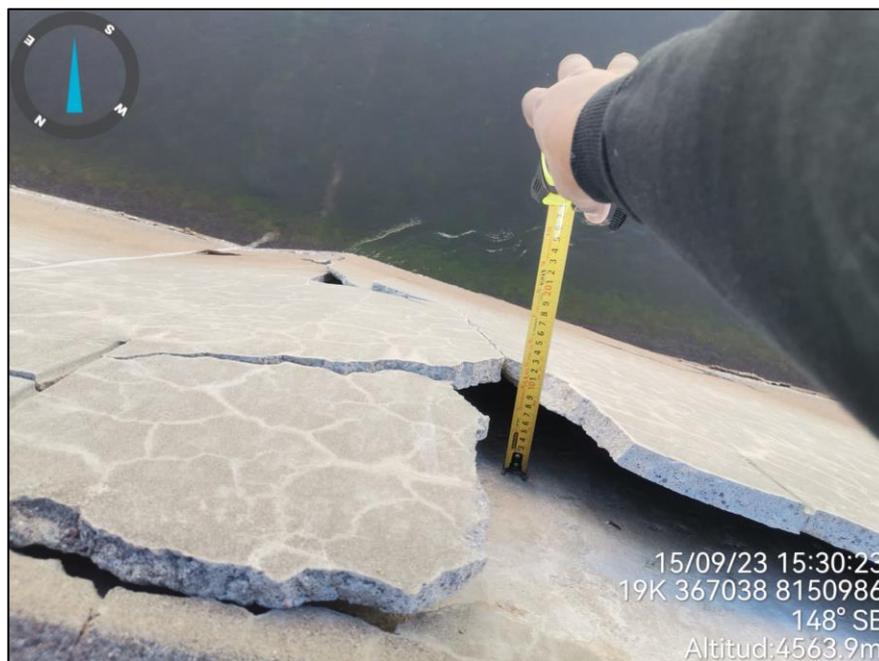
Fotografía 6. Descascaramiento del canal en la Progresiva 02+150

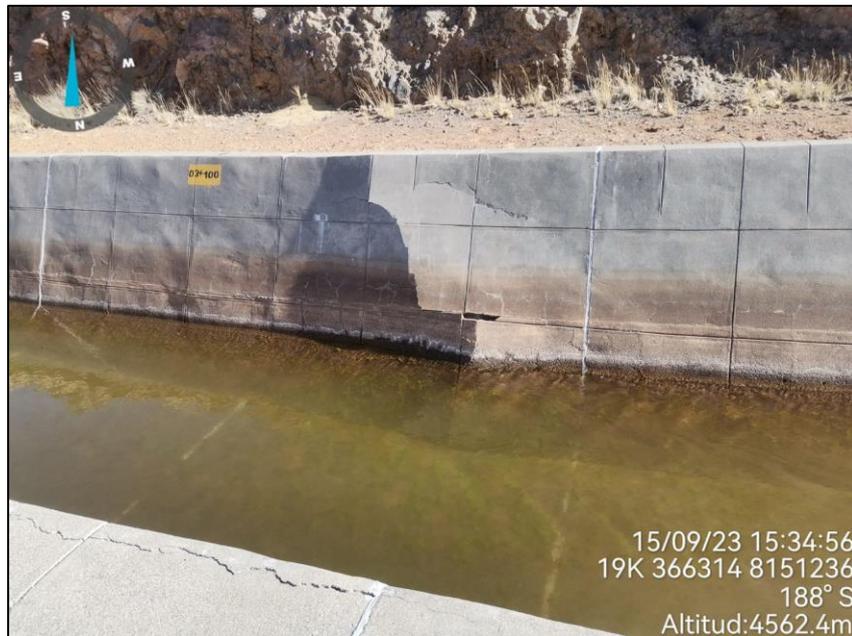
Fotografía 7. Descascaramiento del canal en la progresiva 03+100

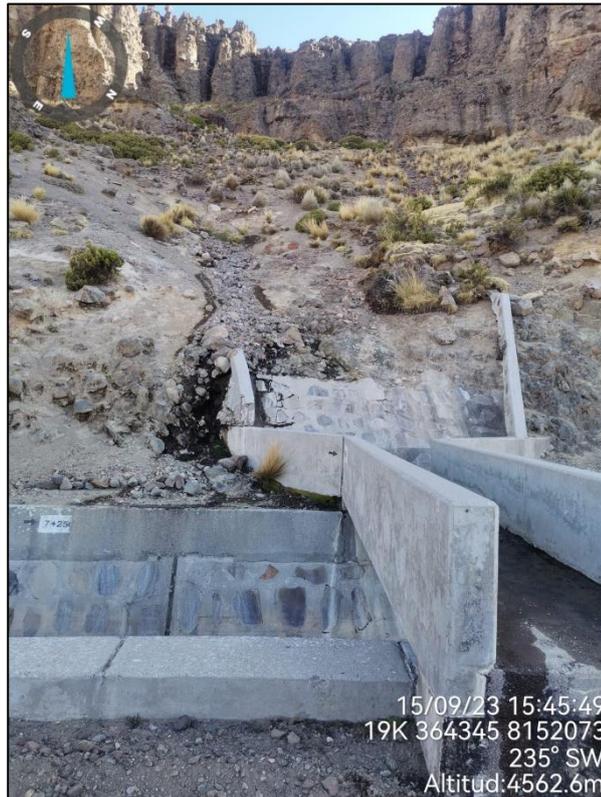
Fotografía 8. Peligro de flujo de Detritos

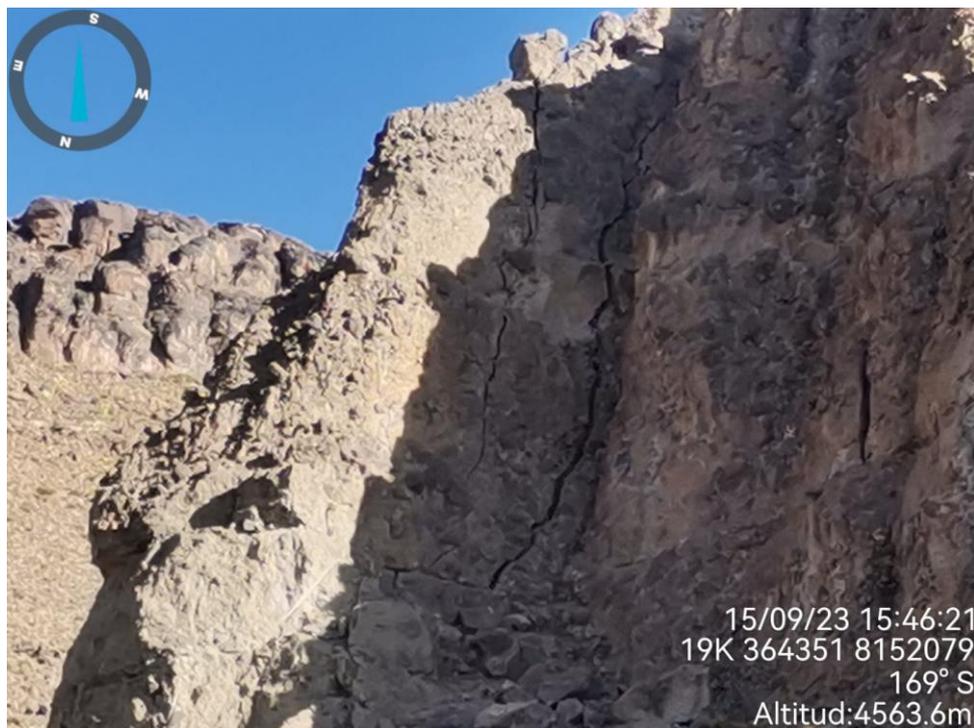
Fotografía 9. Peligro de derrumbe

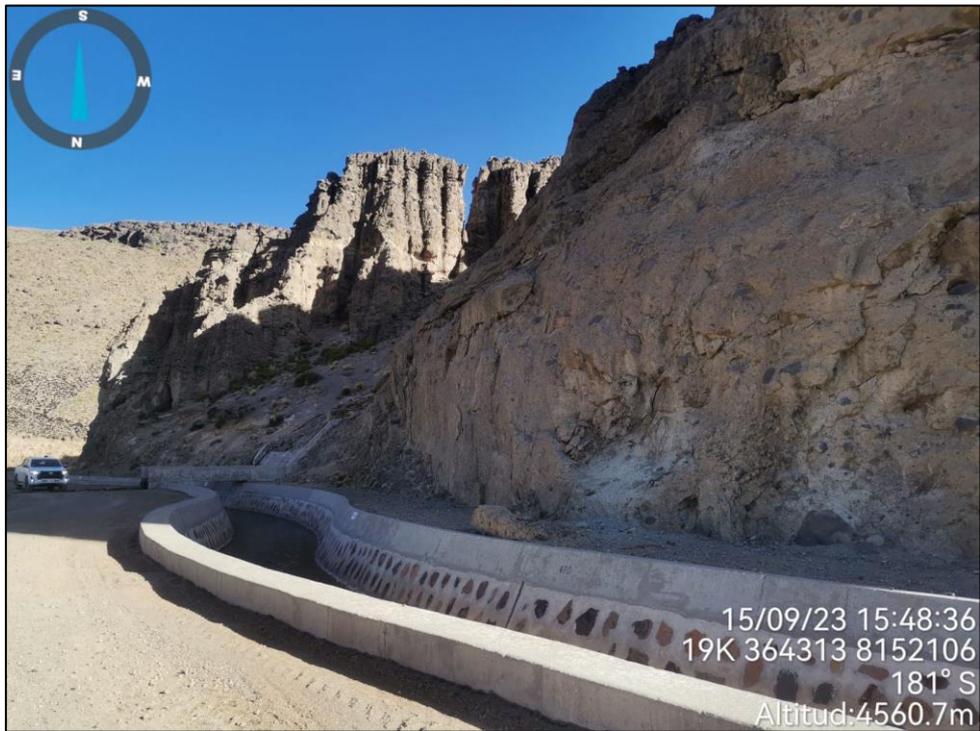
Fotografía 10. Peligro de derrumbe

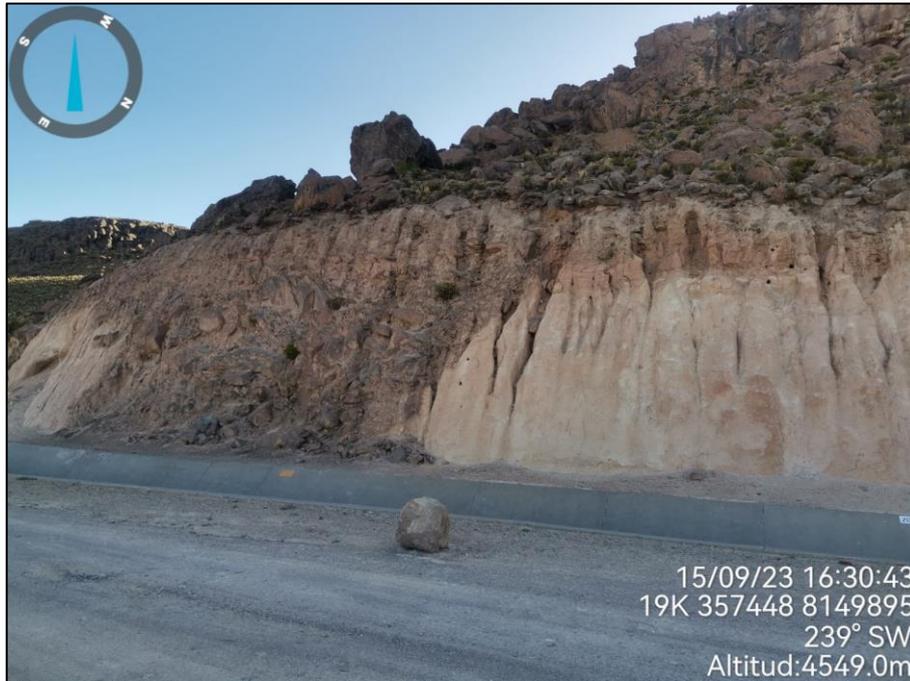
Fotografía 11. Erosión del talud por efecto de las intensas lluvias

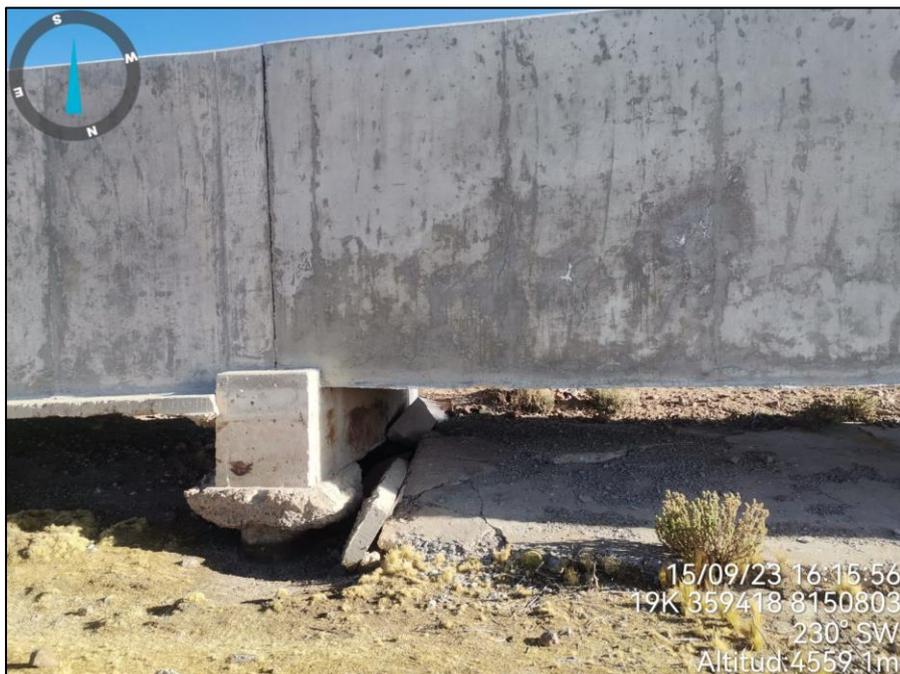
Fotografía 12. Error de diseño estructural en el canal Pasto Grande

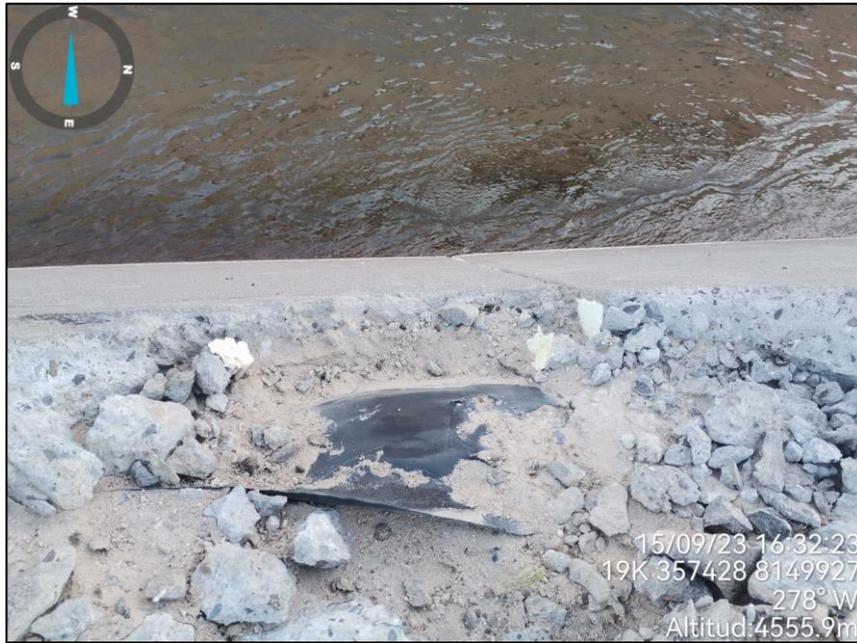
Fotografía 13. Canal Pasto Grande erosionado

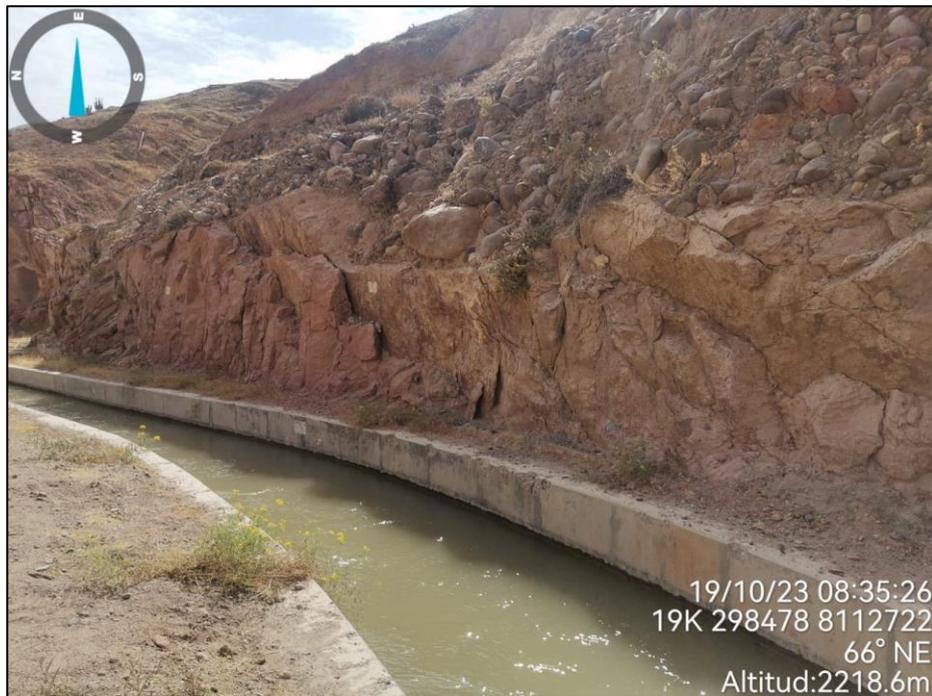
Fotografía 14. Peligro de deslizamiento de rocas en la salida de la bocatoma Otorá

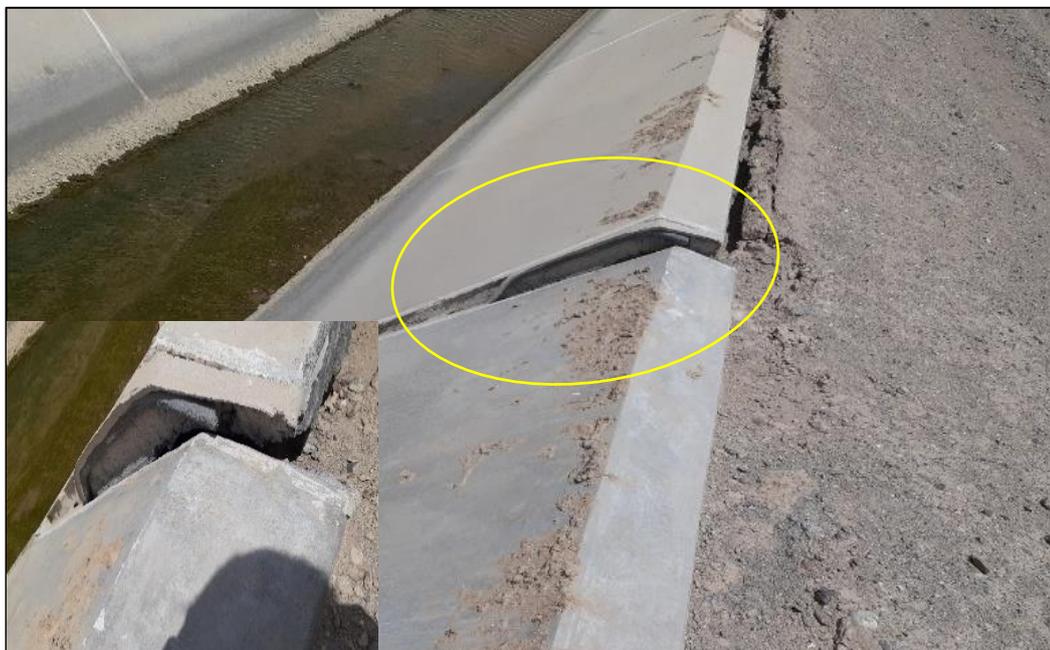
Fotografía 18. Desplazamiento del Canal por efectos de Sismos en la zona de Cerro Blanco

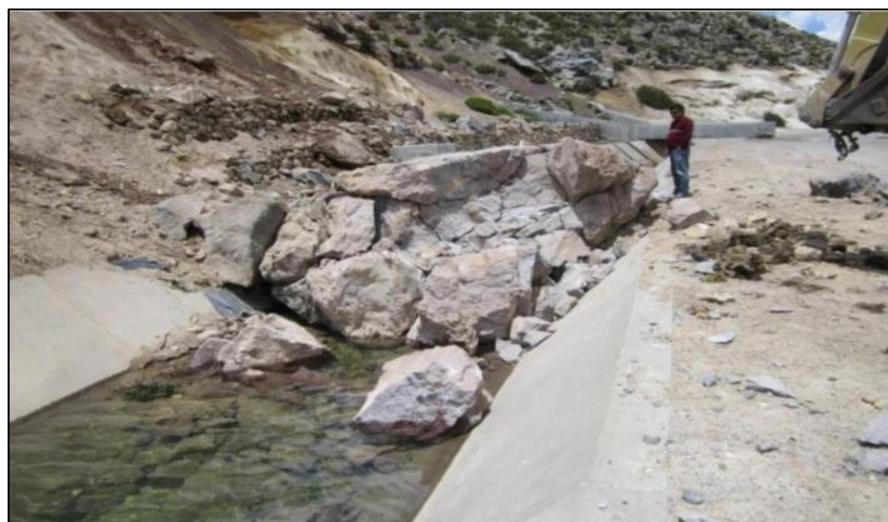
Fotografía 19. Afectación del canal en el año 2010 en la zona de Chilligua

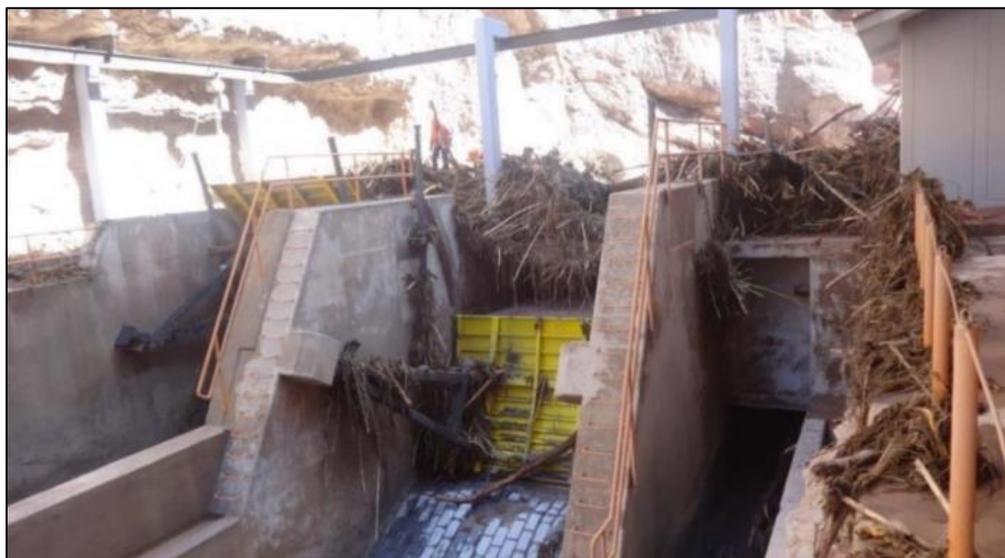
Fotografía 20. Afectación de la Bocatoma Estuquiña en el año 2015 por las lluvias intensas en la parte alta
