UNIVERSIDAD CÉSAR VALLEJO

Análisis de la vulnerabilidad sísmica mediante lineamientos
para la evaluación y reducción del riesgo sísmico de
monumentos religiosos, Caylloma, Arequipa 2023

TESIS PARA OBTENER EL TÍTULO PROFESIONAL DE:

Ingeniero Civil

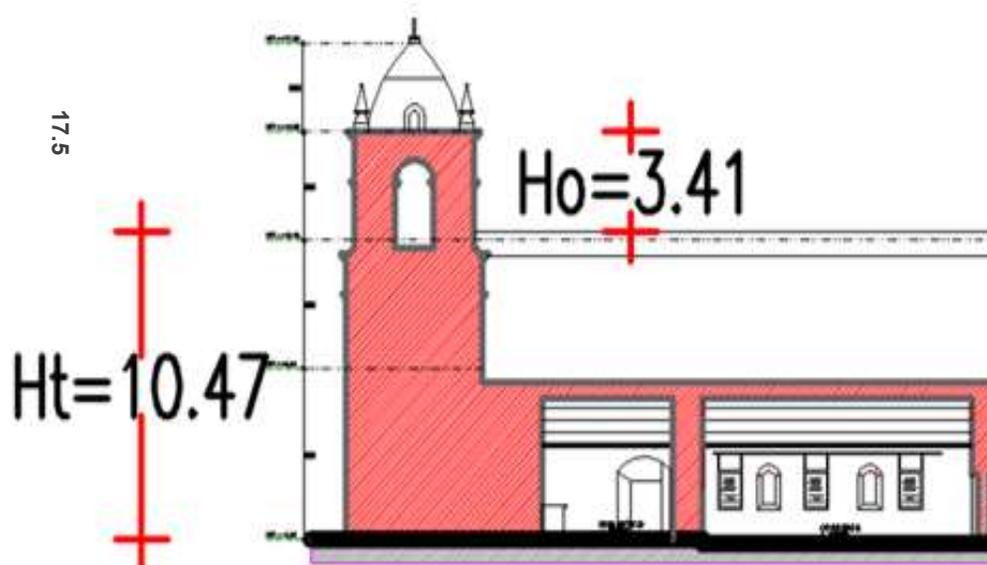
Para $\left(\frac{H_o}{H_t}\right) \cdot 100\% = 32.57\%$ se establece que la altura supera el 10% de la altura total del edificio.

Figura 25. Diferencia de alturas entre torres y la estructura de la iglesia

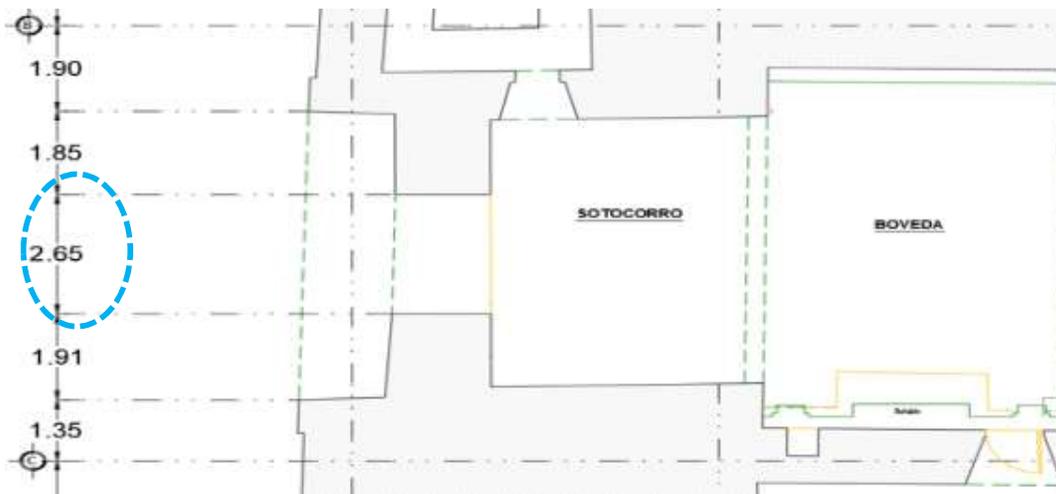
Para evaluar este aspecto, se identificó el vano de mayor dimensión, el cual es el acceso principal al recinto. Este vano tiene una dimensión de 2.65 (ver figura 28) y se determinó de la siguiente manera:

Figura 28. Detalle del vano más crítico

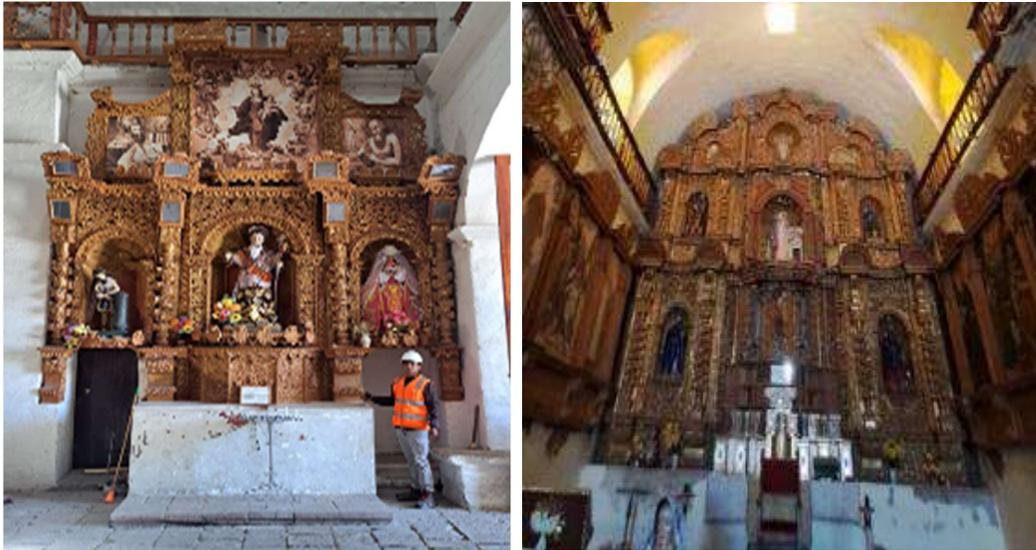
Figura 30. Detalle de ornamentos barrocos

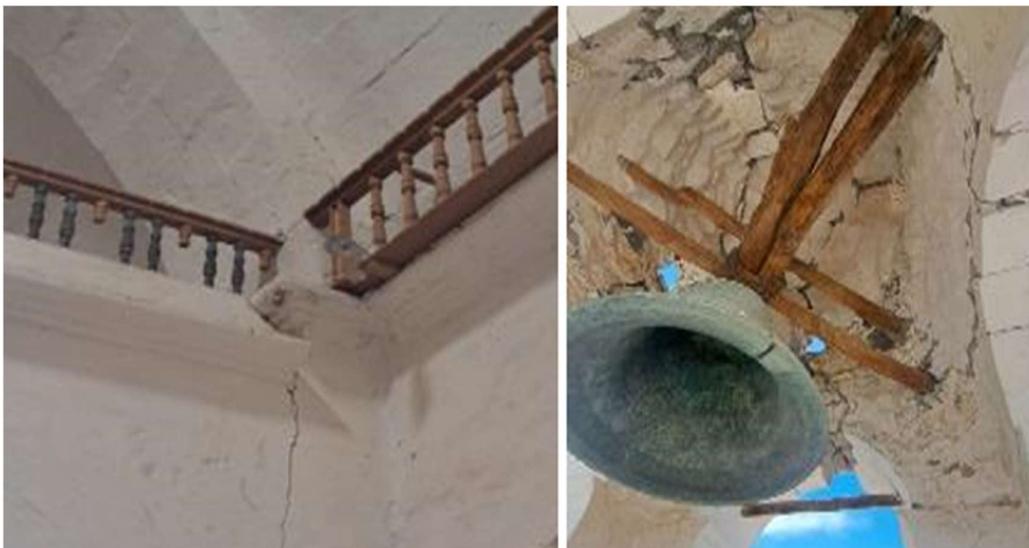
Asimismo, en la figura 31 se observan balcones prominentes en la bóveda y campanas de considerable peso en las torres, las cuales están con riesgo a desprenderse. Por tales razones, en este parámetro le corresponde la clasificación C, con un Ki de 6.73 (ver tabla 31).

Figura 31. Elementos no estructurales

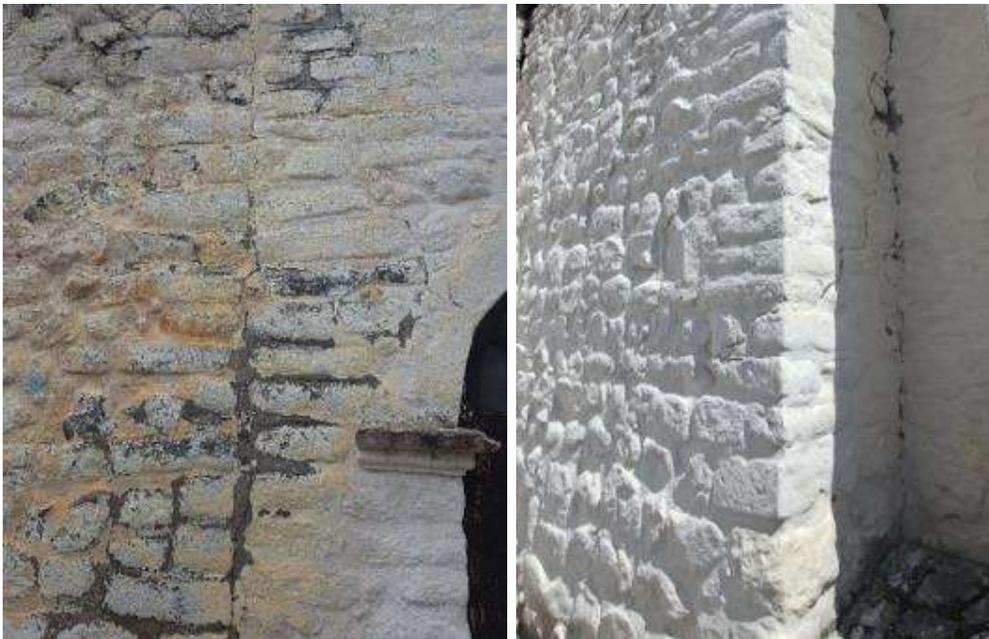
Figura 32. Deficiente conexión entre muros

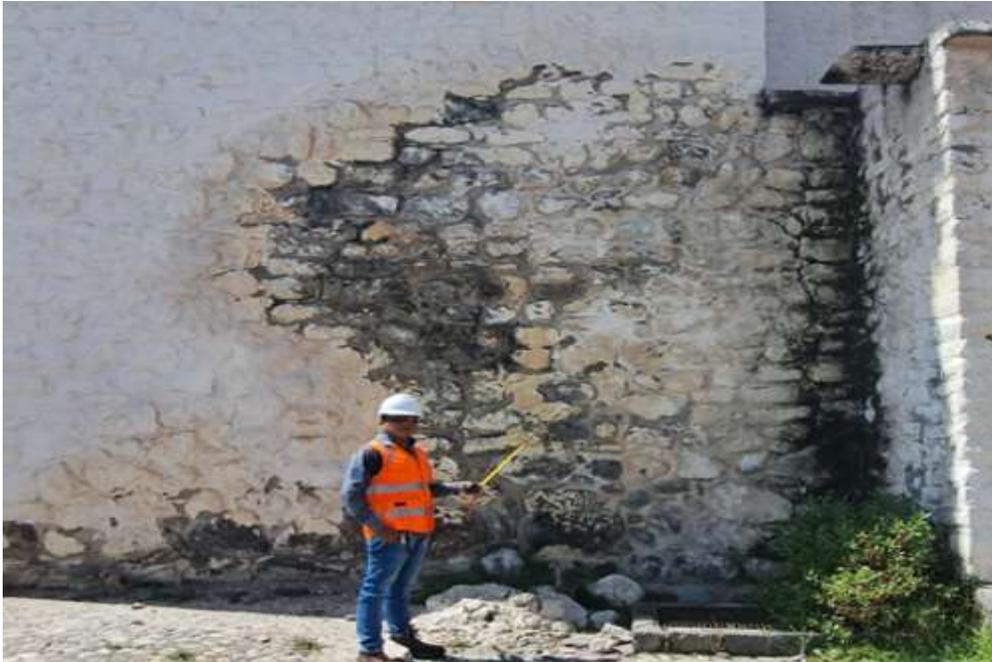
Además, según la figura 33 se evidencia que el muro está compuesto por dos tipos de rocas (sillar y caliza). Razones por las cuales, en este parámetro le corresponde una clasificación “D” y una valoración crítica “Ki” de 12.12 (ver tabla 32).

Figura 33. Muros con mampuestos distintos

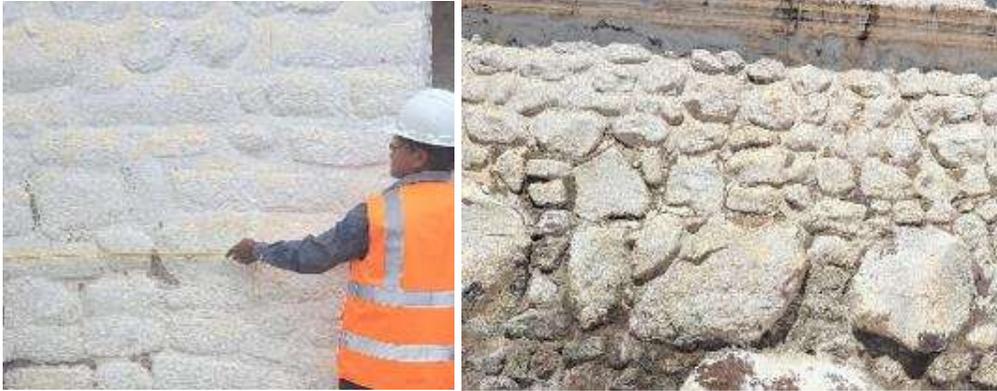
En el caso de la iglesia de Santa Ana, en la figura 34 se observa que los bloques que conforman los muros, en su gran mayoría están labrados toscamente, en algunos casos las hiladas están compuestas por bolones y rocas de gran tamaño sin tallar y consecuentemente las hiladas no son continuas. Además, la junta de mortero es irregular, de baja calidad y en algunos casos se evidencia desprendimiento de la misma (ver figura 35). Con base a estas deficiencias, en este parámetro se le clasifica como “D”, con una valoración crítica “Ki” de 12.12 (ver tabla 31).

Figura 34. Irregularidad de bloque en muros

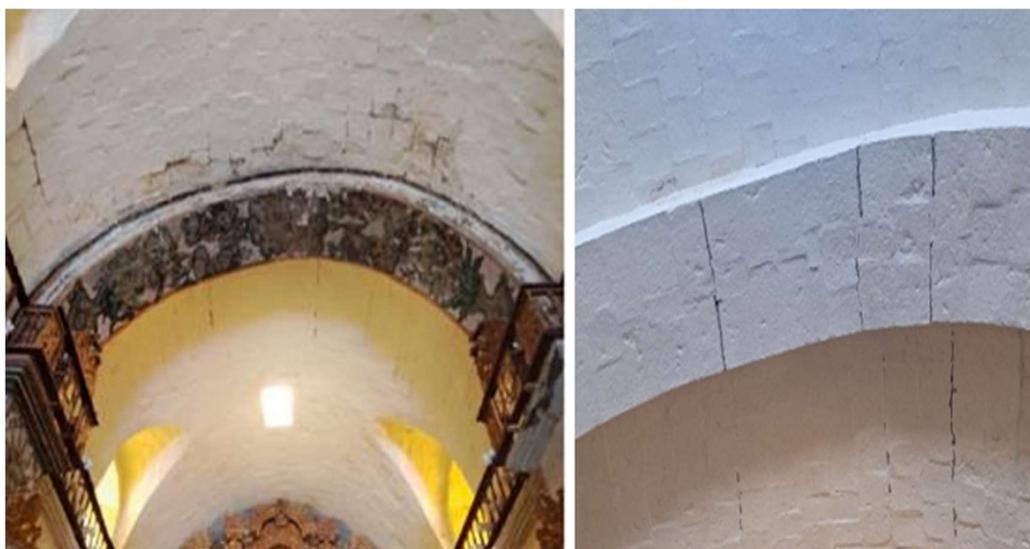
la figura 36, se observa que la bóveda de la iglesia evidencia deformación ocasionando fisuras y grietas en la misma. Por otra parte, en la figura 37 se evidencia que la bóveda no necesariamente está bien conectada a los muros. Con base a estas deficiencias, en este parámetro se le clasifica como “D”, con una valoración crítica “K_i” de 12.12 (ver tabla 32).

Figura 36. Deformación y deterioro del diafragma

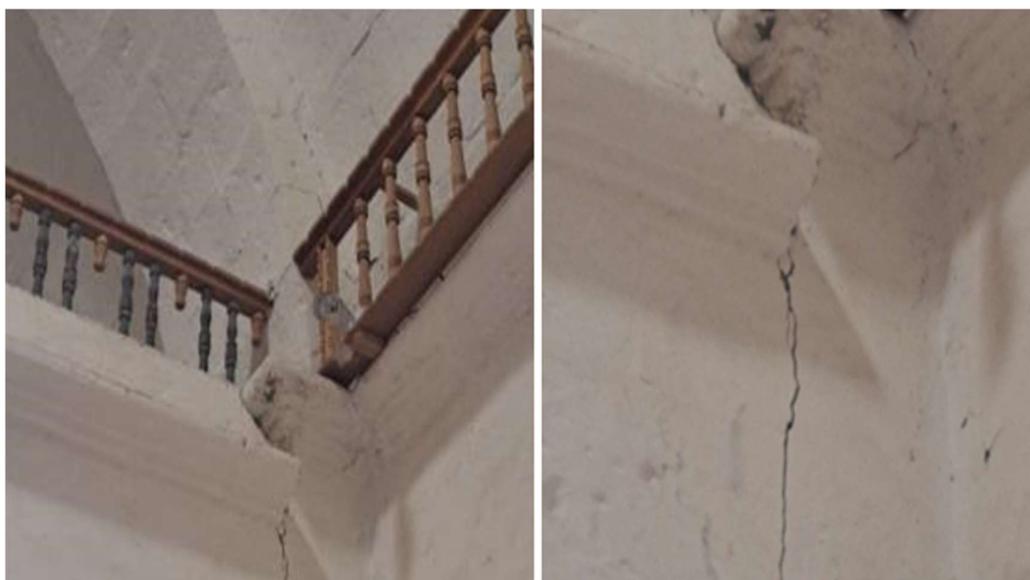
Figura 37. Conexión deficiente entre elementos horizontales

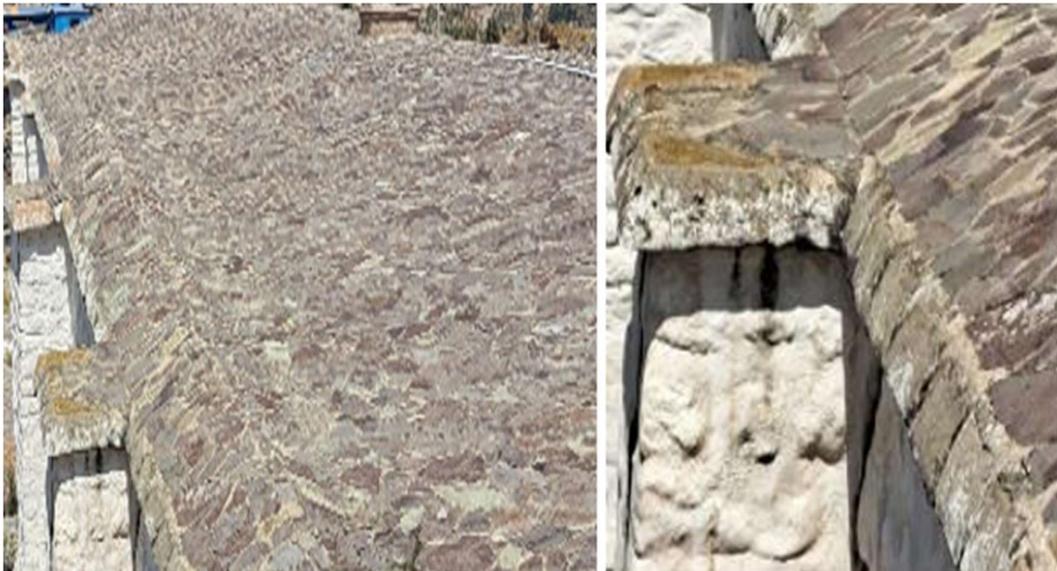
Se evaluó el aparente empuje que pudiera causar la cubierta a los muros, su continuidad y la conexión adecuada con los muros. En el caso del edificio en estudio, este tiene por cubierta una bóveda de sillar flanqueado por arcos. Esta bóveda a su vez está cubierta con una capa de piedra laja (ver figura 38), lo que evidencia una sobrecarga que podría causar empujes a los elementos verticales, no obstante, este presenta continuidad a lo largo de todo el elemento y presenta buen coronamiento en los muros. Con base a las evidencias descritas, en este parámetro se le clasifica como "C", con una valoración "Ki" de 6.73 (ver tabla 35).

Figura 38. Continuidad de la cubierta y coronamiento de muros

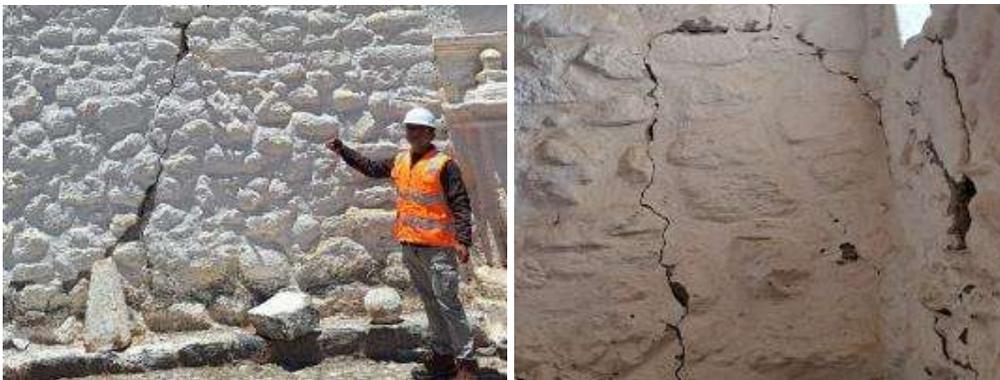
Según Casas y Salas (2022), en edificios antiguos el estado de conservación tiene un impacto directo en su vulnerabilidad sísmica. Con base a la afirmación de los autores, en este parámetro se evaluó el estado físico de la iglesia colonial. En la figura 39 se observa daños graves en algunos muros con fisuras y grietas (más de 3 milímetros). Aunado a esta situación, en algunos elementos se evidencia deterioro en los materiales (ver figura 40). Además, en algunos muros resistentes la degradación de materiales es más que evidente, esto debido a la infiltración de agua de lluvia, el ataque biológico, el salitre, entre otros agentes que sistemáticamente debilitaron a los materiales (ver figura 41). Esta situación hace que la estructura se vea en estado deplorable a primera vista. Con base a las deficiencias evidenciadas y descritas, en este parámetro se le clasifica como "D", con una valoración crítica "Ki" de 12.12 (ver tabla 35).

Figura 39. Muros resistentes con grietas producto del sismo

En tercera instancia, con respecto al estado de conservación deplorable de las iglesias evaluadas, se recomienda a las entidades correspondientes priorizar un programa integral de restauración, donde se deberá incluir la reparación de fisuras y grietas, la consolidación de elementos estructurales dañados y la restauración de elementos arquitectónicos originales. Esto ayudará a prevenir un mayor deterioro y reducirá la vulnerabilidad sísmica de manera significativa.

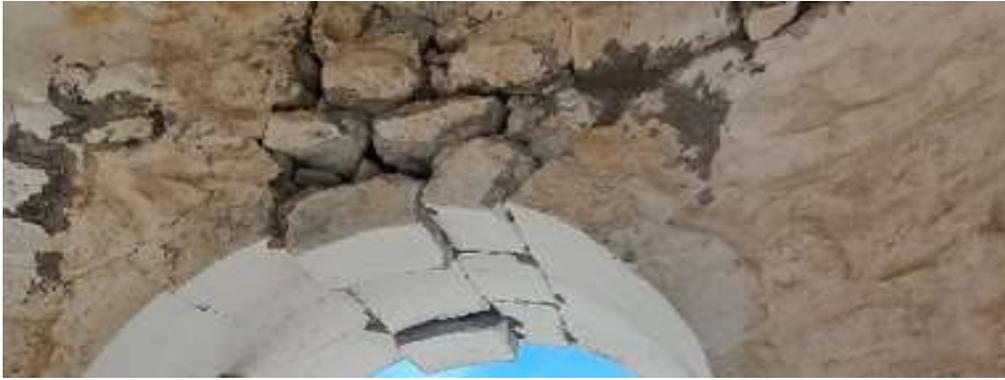
Figura 40. Deterioro de muros

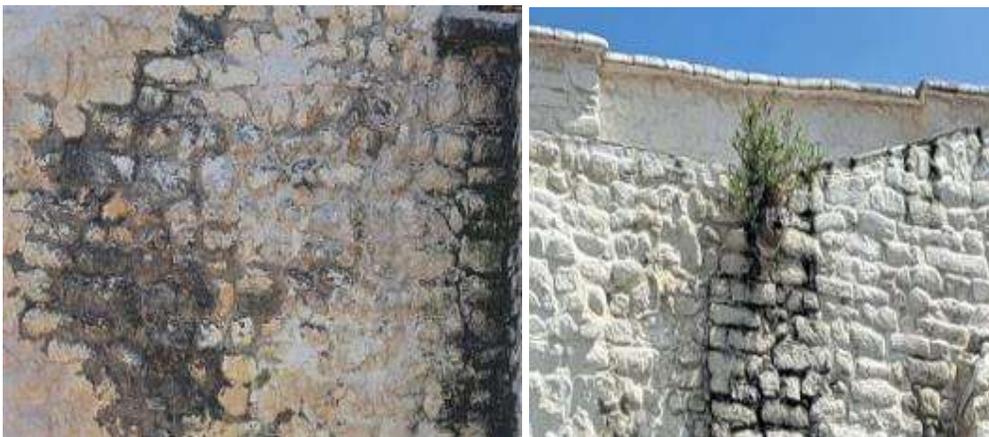
Figura 41. Infiltración de agua y ataque biológico en muros de la iglesia

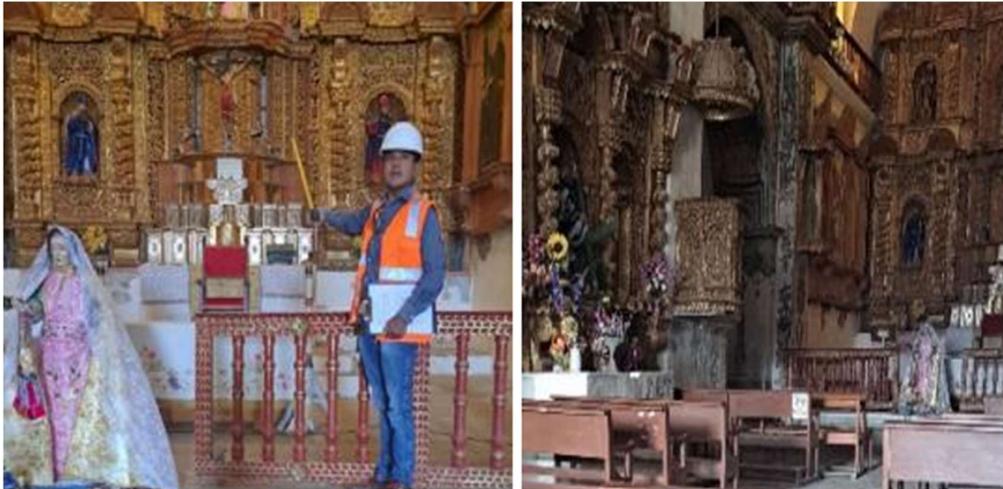
Una iglesia destinada al culto cristiano suele estar ornamentada con muchos detalles sacros, que por lo general suelen estar hechos de madera u otros materiales inflamables, por lo que su vulnerabilidad al fuego es alta durante un incendio. En el caso de iglesia Santa Ana, tiene una arquitectura de estilo Barroco, con mucha ornamentación hechas de madera y telas (pan de oro), asimismo, las bancas, las andas, los balcones, el sagrario, los confesionarios y las puertas están fabricados íntegramente de madera (ver figura 44), este material es considerado como combustible. Por otro lado, las instalaciones eléctricas están instalados de forma inadecuada (ver figura 45), lo que agrava la situación, ya que podrían generarse cortos circuitos y provocar incendios. Por tales razones, en este parámetro se le clasifica como “C”, con una valoración “Ki” de 6.73 (ver tabla 37).

Figura 44. Ornamentación y muebles inflamables

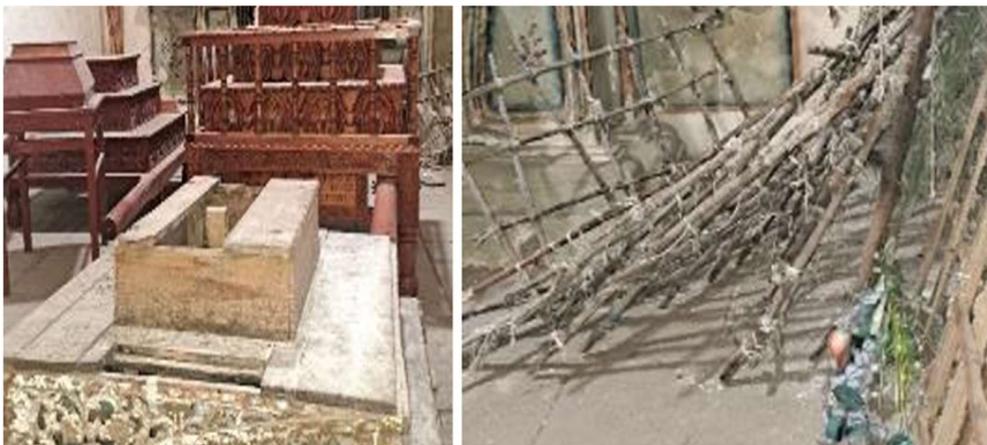
Figura 46. Acumulación de basura y polvo

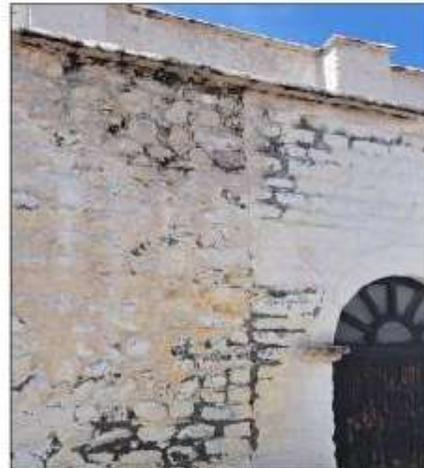
Figura: Deficiente conexión entre muros

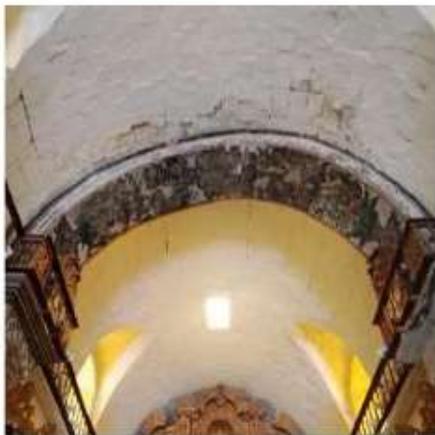
En las figuras se observa que la bóveda de la iglesia evidencia deformación ocasionando fisuras y grietas en la misma. También se evidencia que la bóveda no está bien conectada a los muros.

Figura: Deformación del diafragma

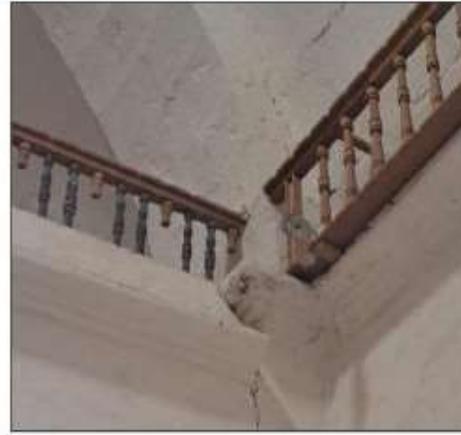
Figura: Conexión deficiente entre elementos verticales

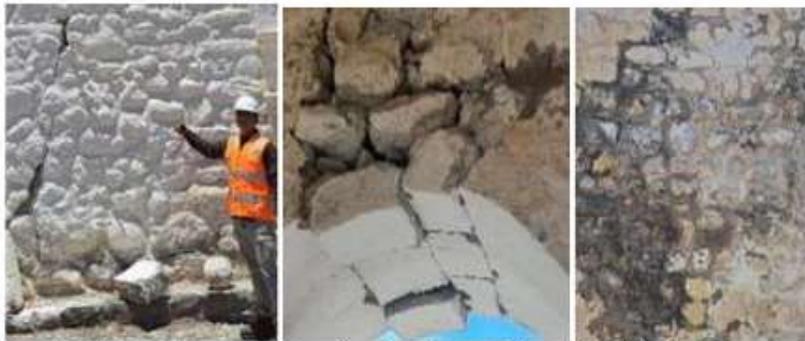
En las figuras se observa daños graves en algunos muros con fisuras y grietas. En algunos elementos se evidencia deterioro en los materiales, esto debido al paso del tiempo y los sismos constantes ocurridos en la zona. Además, en algunos muros resistentes la degradación de materiales es más que evidente, esto debido a la infiltración de agua de lluvia, el ataque biológico, el salitre, entre otros agentes.

Figura: Muros con grietas, deterioro de materiales e infiltración de agua

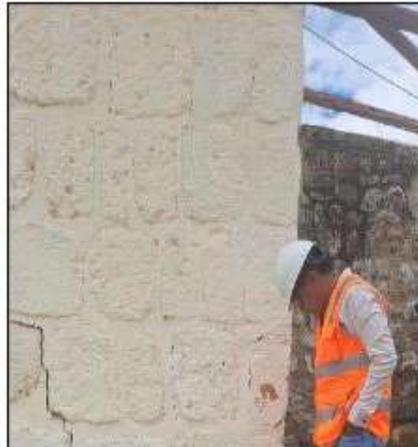
Figura: Deficiente conexión entre muros

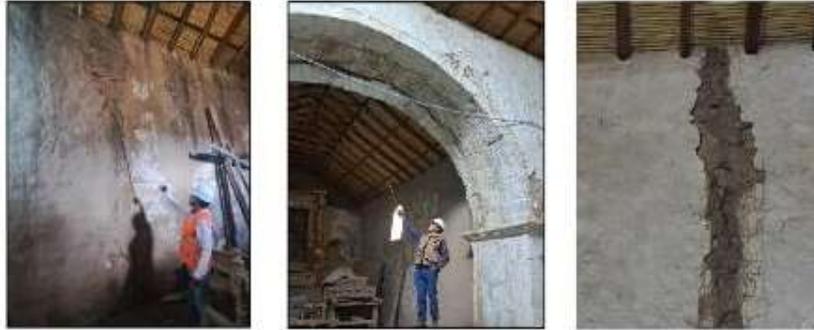
En las figuras se observa daños graves en algunos muros con fisuras y grietas. En algunos elementos se evidencia deterioro en los materiales, esto debido al paso del tiempo y los sismos constantes ocurridos en la zona. Además, en algunos muros resistentes la degradación de materiales es más que evidente, esto debido a la infiltración de agua de lluvia, el ataque biológico, el salitre, entre otros agentes.

Figura: Muros con grietas, deterioro de materiales e infiltración de agua.

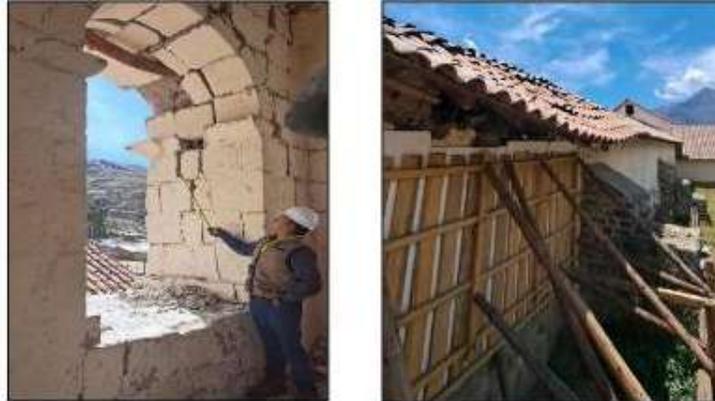
En las figuras se observa que la torre de la iglesia fue aparentemente reforzada, sin embargo, los materiales son incompatibles y no evidencia resistencia y rigidez en la parte lateral se observa un sistema de contención. No obstante, este material está sujeto a deteriorarse con el paso del tiempo.

Figura: Refuerzo con materiales incompatibles y no evidencia resistencia y rigidez

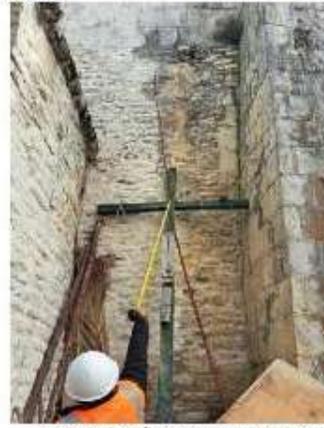
Figura: Deficiente conexión entre muros

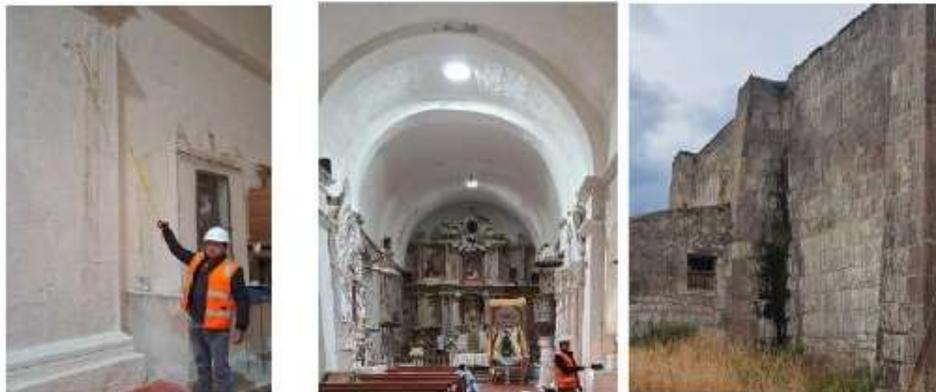
En las figuras se observa que la bóveda de la iglesia evidencia deformación ocasionando fisuras y grietas en la misma. También se evidencia que la bóveda no está bien conectada a los muros.

Figura: Deformación del diafragma, Conexión deficiente entre elementos verticales.

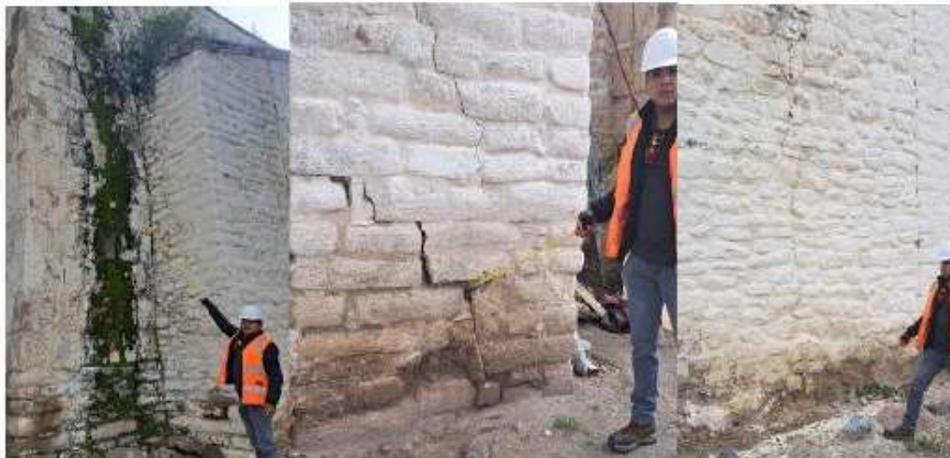
En las figuras se observa daños graves en algunos muros con fisuras y grietas. En algunos elementos se evidencia deterioro en los materiales, esto debido al paso del tiempo y los sismos constantes ocurridos en la zona. Además, en algunos muros resistentes la degradación de materiales es más que evidente, esto debido a la infiltración de agua de lluvia, el ataque biológico, el salitre, entre otros agentes.

Figura: Muros con grietas, deterioro de materiales e infiltración de agua

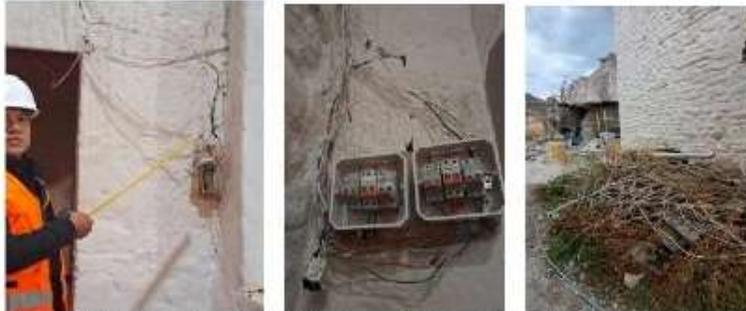
Figura: Materiales inflamables, instalaciones eléctricas deficientes y basura en el recinto.

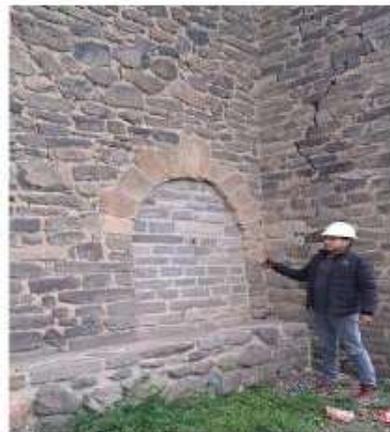
Figura: Deficiente conexión entre muros

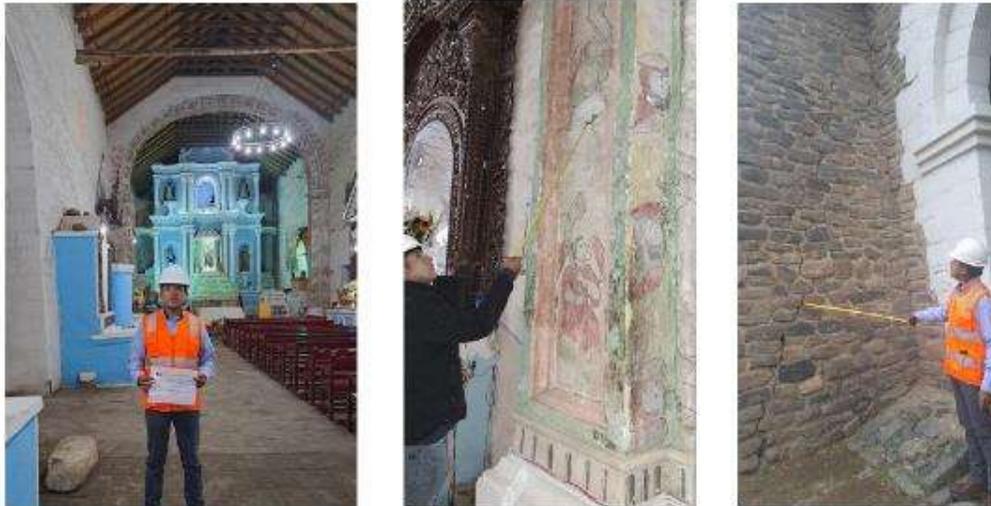
Figura: Se evidencia que la bóveda no presenta deformación interna

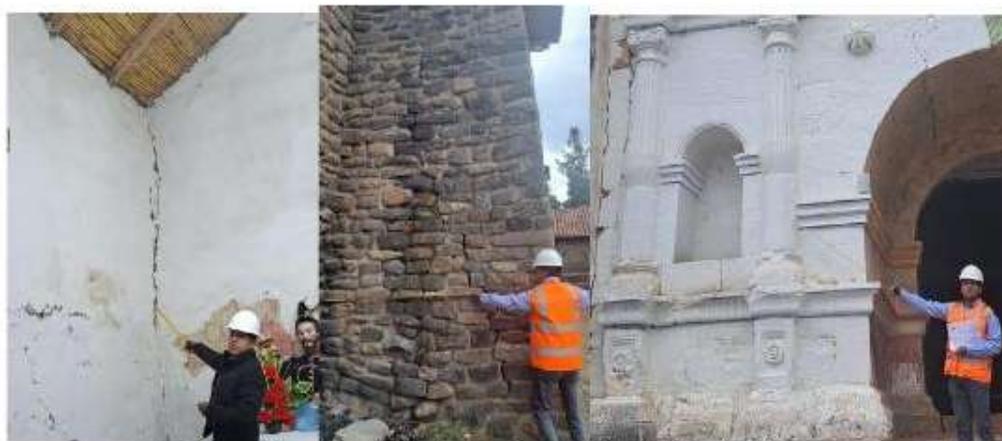
Figura: Muros con grietas, deterioro de materiales e infiltración de agua

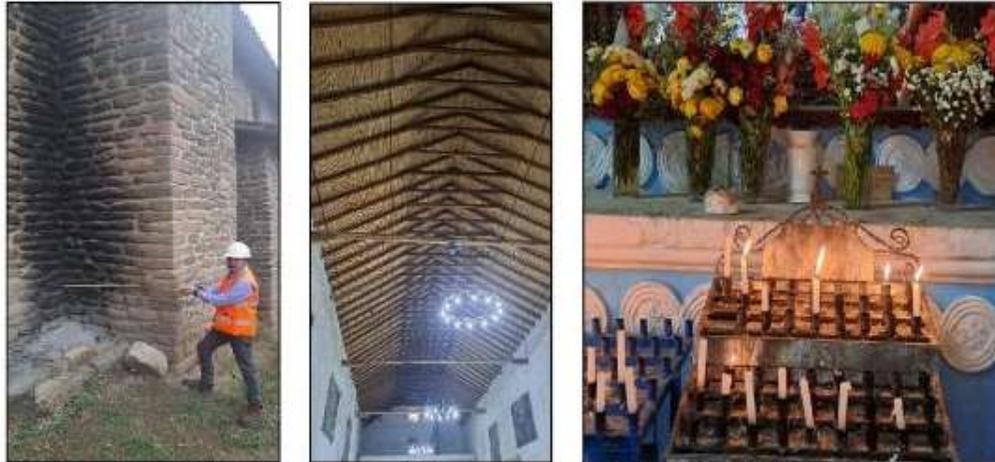
Figura: Se presencia cobertura y elementos de madera inflamable.
