UNIVERSIDAD CÉSAR VALLEJO

ESCUELA PROFESIONAL DE INGENIERÍA CIVIL

“Evaluación de la patología y propiedades físico – mecánicas del pavimento flexible para propuesta de mejoramiento, vías urbanas San Borja 2024”

Diseño de Infraestructura Vial

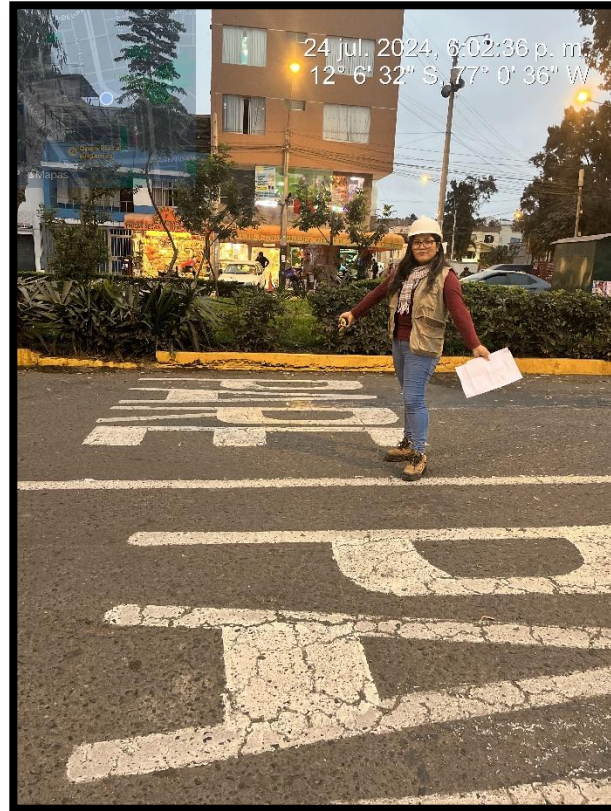
La piel de cocodrilo en pavimentos asfálticos se debe a cargas repetidas del tráfico. Comienza con fisuras longitudinales que se conectan formando fragmentos angulares, imitando la piel de un cocodrilo. Este patrón aparece principalmente en áreas de tráfico intenso y se categoriza en tres grados de de severidad: bajo, con

fisuras finas y sin descamación; medio, con fisuras ligeramente descamadas; y alto, con fisuras marcadas y piezas móviles. Se medirá en metros cuadrados (ver Figura 01).

Figura 01: Patología Piel de Cocodrilo – Elaboración propia.

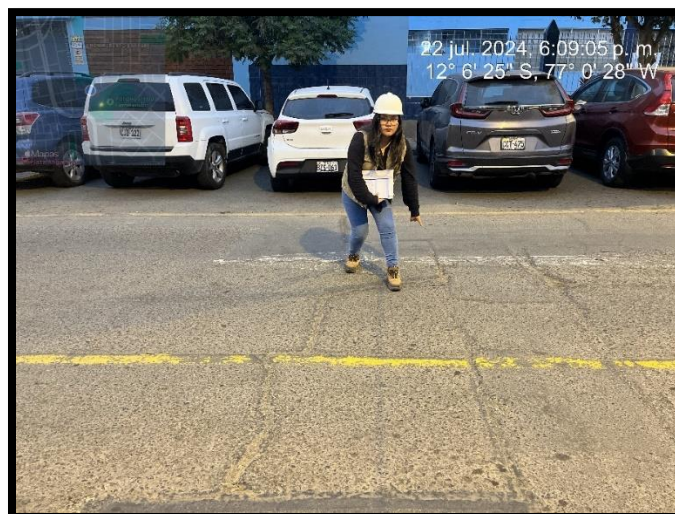
El agrietamiento en bloque se presenta como fisuras que fragmentan el pavimento en secciones rectangulares de diversos tamaños, resultado de la contracción del asfalto y las variaciones de temperatura., sin relación con la carga de tráfico. Este tipo de agrietamiento muestra que el asfalto ha adquirido rigidez. y puede ocurrir en áreas amplias o sin tráfico. A diferencia del agrietamiento tipo piel de cocodrilo, que es causado por el tráfico y presenta fragmentos con ángulos agudos, las fisuras en bloque son grandes y rectangulares. Se clasifica en severidad baja, media y alta, y se mide en metros cuadrados (ver Figura 03).

Figura 03: Patología Agrietamiento en bloque – Elaboración propia.

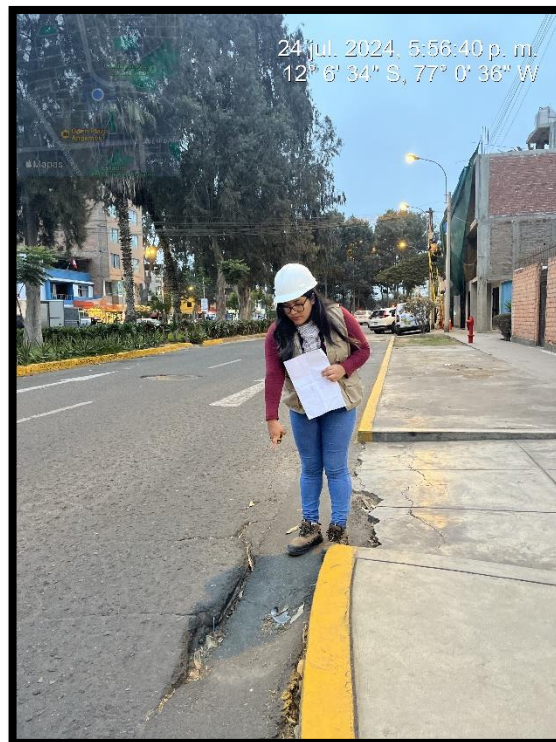
Los abultamientos en pavimentos son elevaciones causadas por factores como el levantamiento de losas de concreto, congelación o acumulación de material en grietas, y se diferencian de los desplazamientos por inestabilidad. Las deformaciones o bultos en patrón perpendicular al tráfico y separados por menos de 3 m se llaman corrugación, mientras que las grandes depresiones se registran como hinchamiento. Los hundimientos son depresiones bruscas, ambos problemas se clasifican en severidad baja, media o alta y se miden en metros lineales (ver Figura 04).

Figura 04: Patología Abultamiento y hundimientos– Elaboración propia.

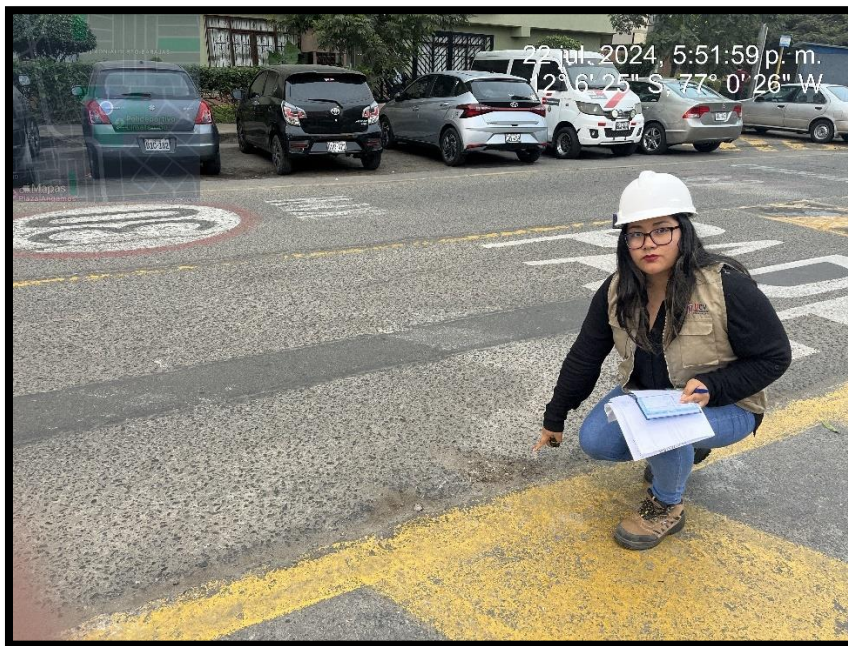
Las grietas de borde son fisuras que se extienden a lo largo del borde del pavimento, ubicadas a 0.3 a 0.5 m de distancia. Estas grietas, que se agravan con el tráfico, suelen deberse al debilitamiento de la base o Sub-rasante congelada en la proximidad

del borde. Si el espacio entre la fisura y el borde está agrietado o los fragmentos son removidos, se clasifica como área de desprendimiento. Los niveles de severidad se dividen en bajo (fisuramiento leve sin fragmentación), Intermedio (fisuración moderada con algo de descomposición), y alta (desintegración o desvinculación notable). Se mide en metros lineales (ver Figura 07).

Figura 07: Patología Grieta de borde– Elaboración propia.

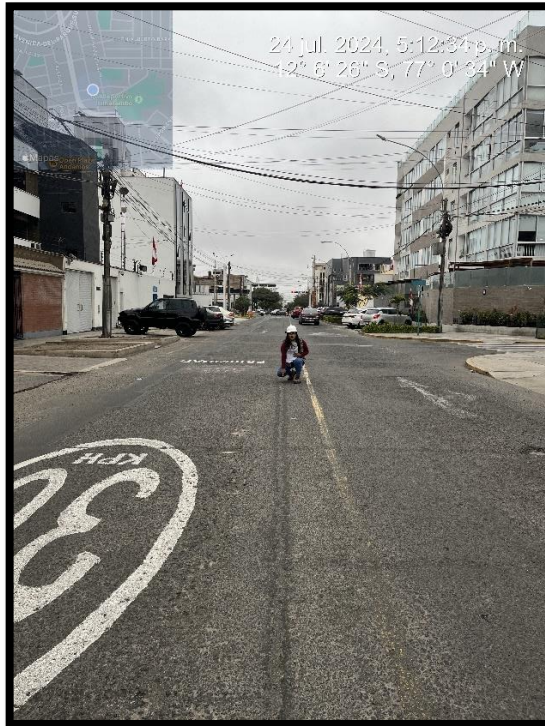
Las hendiduras de reflexión de juntas se manifiestan en carpetas asfálticas sobre placas de concreto, causadas por el desplazamiento de las placas debido a cambios en humedad o temperatura, no por carga de tráfico. Aunque las fisuras no son causadas directamente por el tráfico, este puede empeorar el deterioro cercano. Si la fisura causa fragmentación del pavimento, se considera descascarada. Se clasifican en severidad baja (fisuras menores de 10 mm o con relleno adecuado), media (fisuras de 10 mm a 75 mm o con fisuras secundarias leves), y alta (fisuras mayores de 75 mm o rodeadas de daños extensos). Se miden en mtrs lineales (ver Figura 08).

Figura 08: Patología Grieta o reflexión de junta– Elaboración propia.

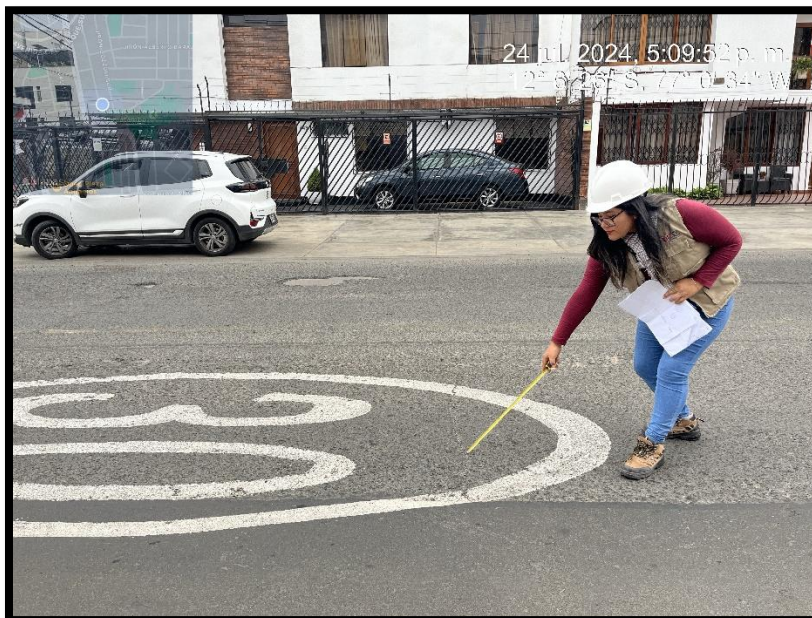
Las hendiduras longitudinales, como también transversales en pavimentos son grietas que pueden ser paralelas al eje del pavimento o atravesarlo en ángulos rectos. Las longitudinales suelen originarse por juntas mal construidas, contracción del asfalto por temperaturas bajas, o fisuras de reflexión bajo la superficie. Las transversales atraviesan el pavimento y forman ángulos rectos con su eje. La severidad se clasifica en baja (fisuras menores que 10 mm de ancho o con buen material de relleno), media (rupturas con 10 mm a 75 mm de ancho o simplemente rodeadas de hendiduras secundarias leves), y alta (son hendiduras mayores, con 75 mm de ancho o con severo deterioro alrededor). Se miden en metros lineales (ver Figura 10).

Figura 10: Patología Grietas longitudinales y transversales– Elaboración propia.

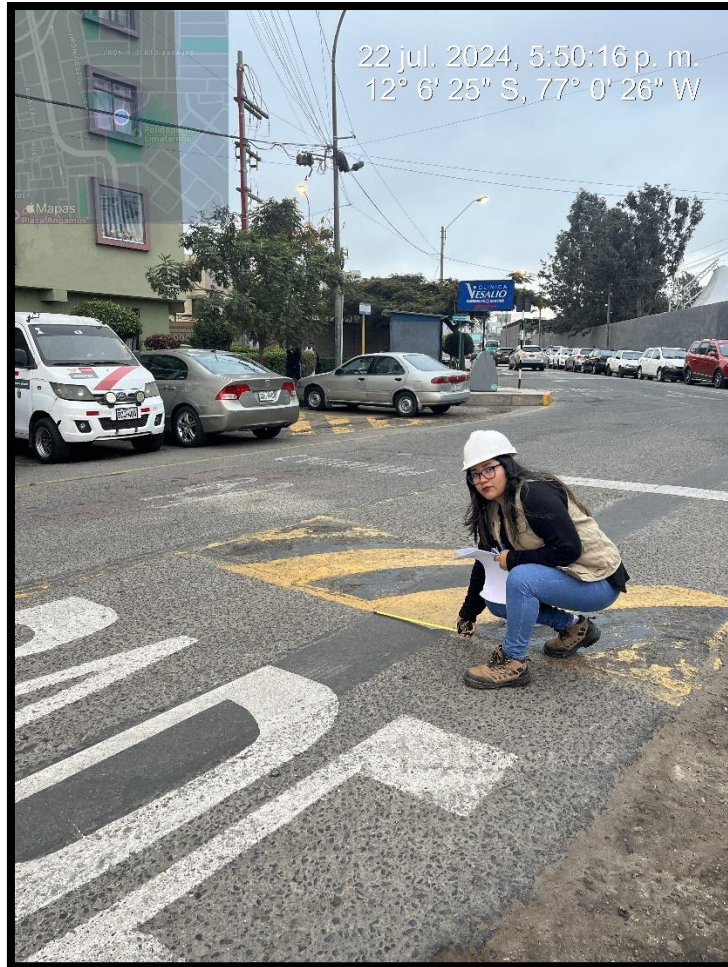
Un parche en pavimentos es una sección reparada con material nuevo que suele presentar rugosidad y un desempeño inferior al del pavimento original. Se clasifica en severidad baja si el parche está en buen estado y no afecta significativamente el tránsito; media si muestra un deterioro moderado o impacta algo la calidad del tránsito; y alta si está muy deteriorado y requiere reemplazo urgente. Esta patología se medirá en m² (ver Figura 11).

Figura 11: Patología Parqueo– Elaboración propia.

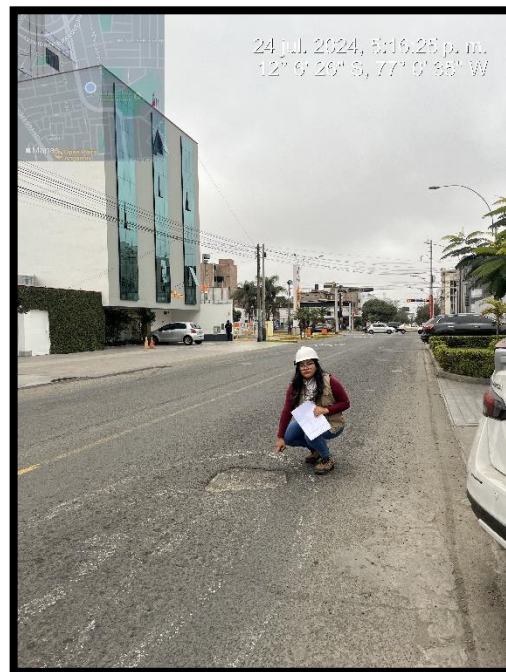
Los huecos o también conocidos como baches son depresiones redondeadas en el pavimento, generalmente menores de 750 mm de diámetro, con bordes agudos y lados verticales. Si son causados por fisuras severas tipo piel de cocodrilo, se consideran baches, no peladuras por intemperismo. La severidad de los baches se evalúa según su diámetro y profundidad: los de más de 750 mm se cuentan como baches equivalentes, con profundidades hasta 25 mm considerados de severidad media y mayores a 25 mm como alta severidad. Los baches se registran por cantidad y severidad, en lugar de ser medidos individualmente (ver Figura 13).

Figura 13: Patología Huecos– Elaboración propia.

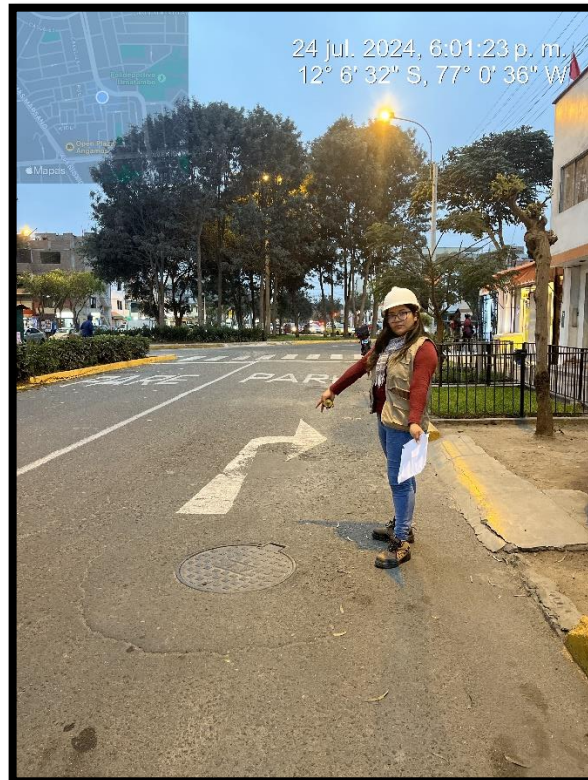
El hinchamiento es una deformación en el pavimento que se manifiesta como una protuberancia gradual de más de 3 metros de longitud, a menudo acompañada de fisuras superficiales. Esta falla generalmente resulta del Congelamiento del material subyacente o aparición de suelos expansivos. Se clasifica en severidad baja, media o alta según su impacto en la calidad de tránsito, del cual se debe medir en mtrs cuadrados (ver Figura 18).

Figura 18: Patología Hinchamiento– Elaboración propia.

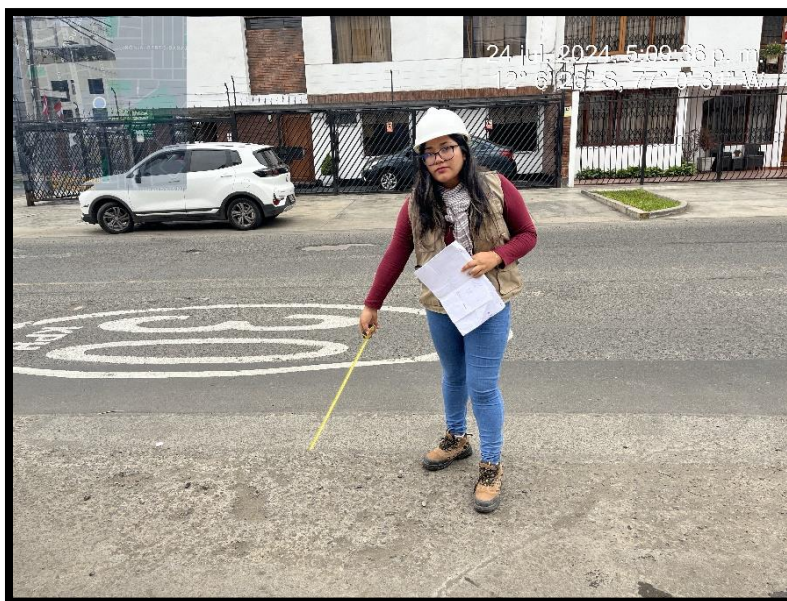
La pérdida de agregados se designa al deterioro de la superficie del pavimento provocado por la pérdida de asfalto o partículas de agregado, lo que indica un endurecimiento del ligante o una mezcla de baja calidad. Esta falla puede ser causada por tráfico pesado, derrames de aceite o una mezcla deficiente. Se clasifica en severidad baja, media o alta según la extensión del desprendimiento y la rugosidad de la superficie, y se mide en metros cuadrados (ver Figura 19).

Figura 19: Patología Desprendimiento de agregados– Elaboración propia.

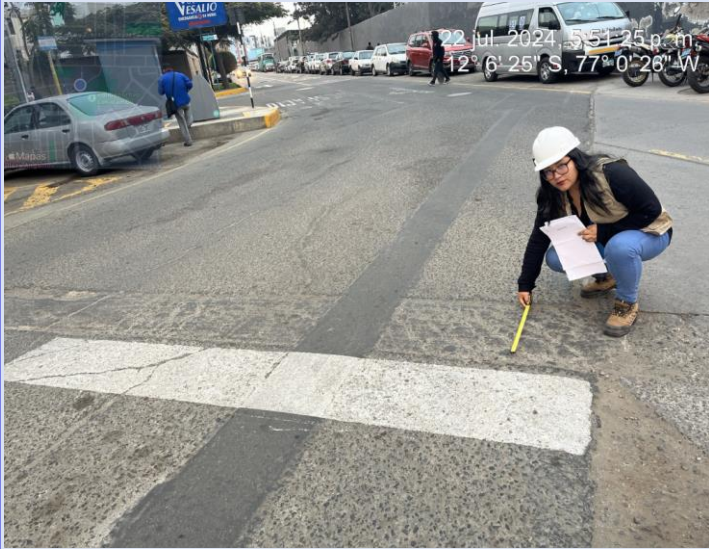
IMAGEN 01 - PATOLOGIA DE PARCHEO - CUADRA 01 - MUESTRA 01

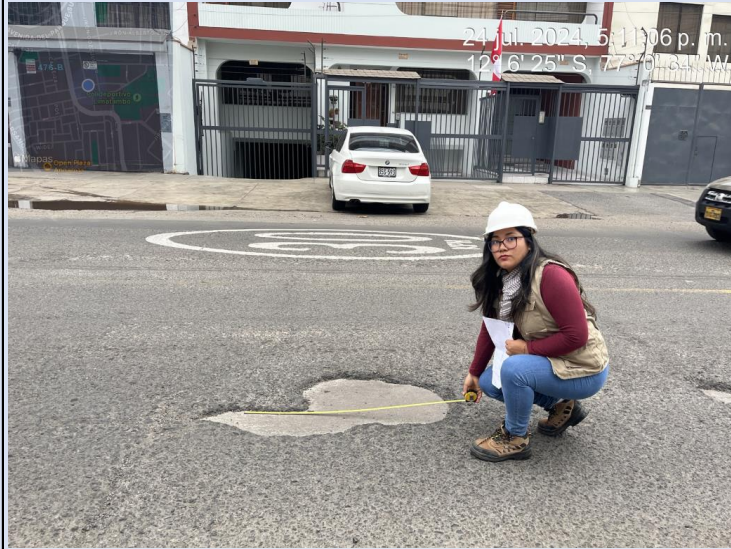
IMAGEN 01 - PATOLOGIA DE HUECOS - CUADRA 02 - MUESTRA 01

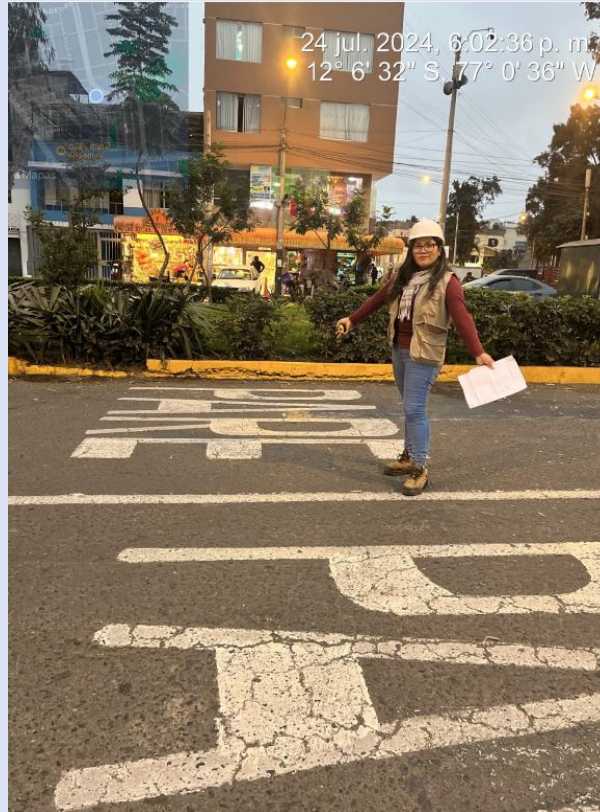
IMAGEN 01 - PATOLOGIA DE PIEL DE COCODRILO - CUADRA 02 - MUESTRA 02 - LADO IZQUIERDO

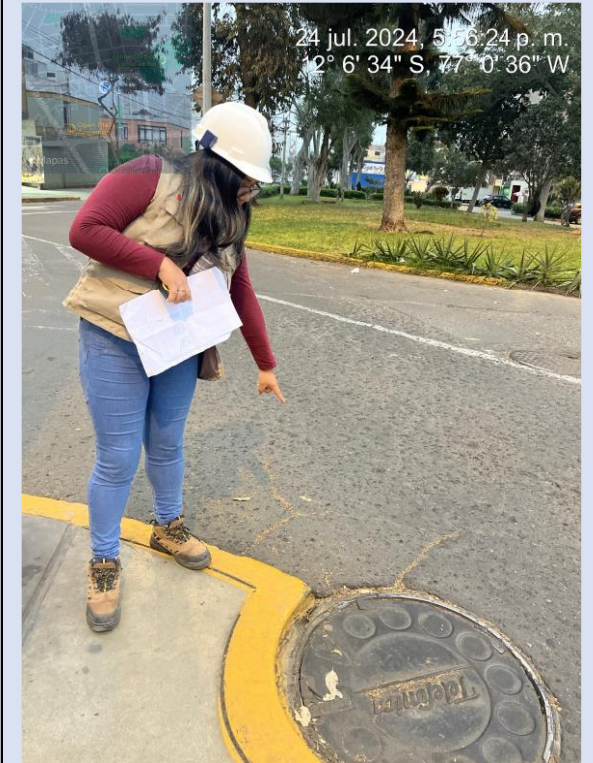
IMAGEN 01 - PATOLOGIA DE HINCHAMIENTO - CUADRA 03 - MUESTRA 01 - LADO IZQUIERDO
