Evaluación de vulnerabilidad sísmica del Hospital de Apoyo

II Nuestra Señora de Las Mercedes en la ciudad de Paita,

Piura 2024

TESIS PARA OBTENER EL TÍTULO PROFESIONAL DE:

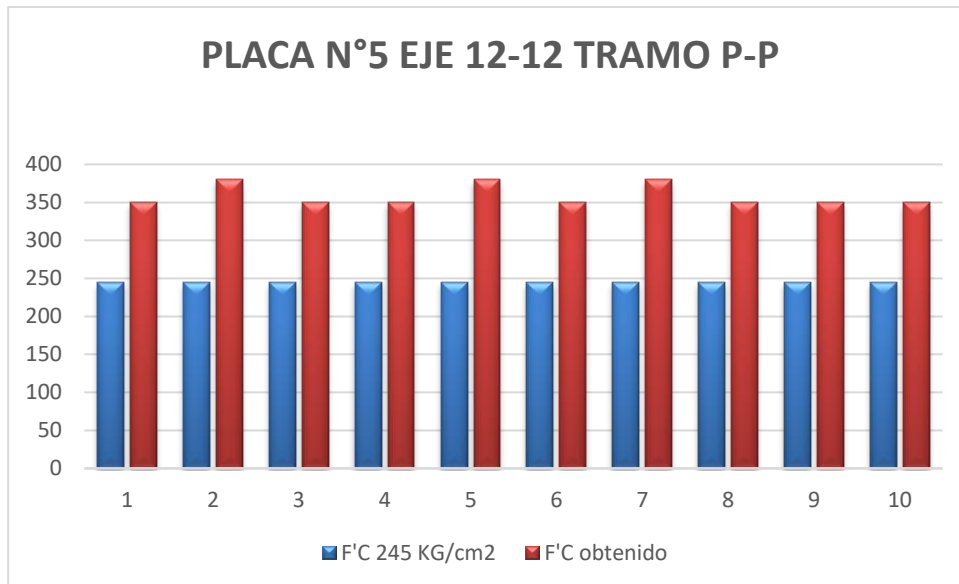
Gráfico N°01 Elaboración propia

El análisis revela que el concreto ha excedido la resistencia proyectada de 245 kg/cm² especificada en el expediente técnico. Este resultado es considerado

satisfactorio y puede corroborarse con los datos presentados en la tabla N°01 y en el gráfico N°01.

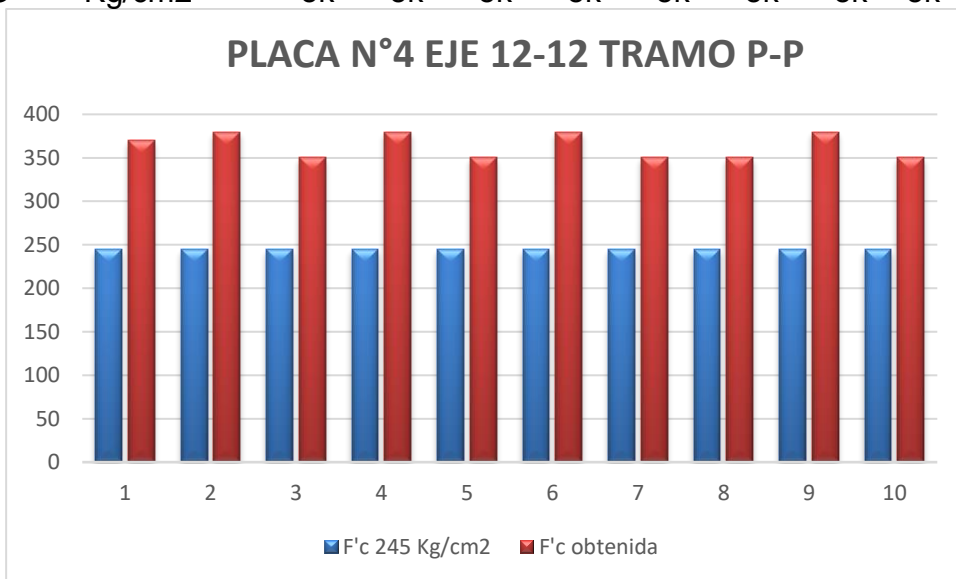
Gráfico N°02 Elaboración propia

El análisis revela que el concreto ha excedido la resistencia proyectada de 245 kg/cm² especificada en el expediente técnico. Este resultado es considerado satisfactorio y puede corroborarse con los datos presentados en la tabla N°02 y gráfico N°02.

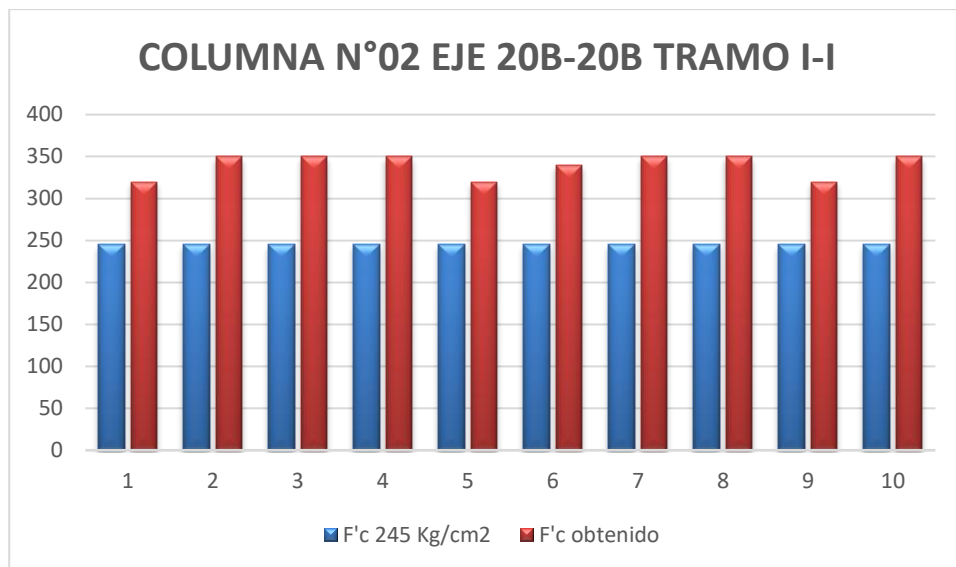
Gráfico N°03 Elaboración propia

El análisis revela que el concreto ha excedido la resistencia proyectada de 245 kg/cm² especificada en el expediente técnico. Este resultado es considerado satisfactorio y puede corroborarse con los datos presentados en la tabla N°03 y el gráfico N°03.

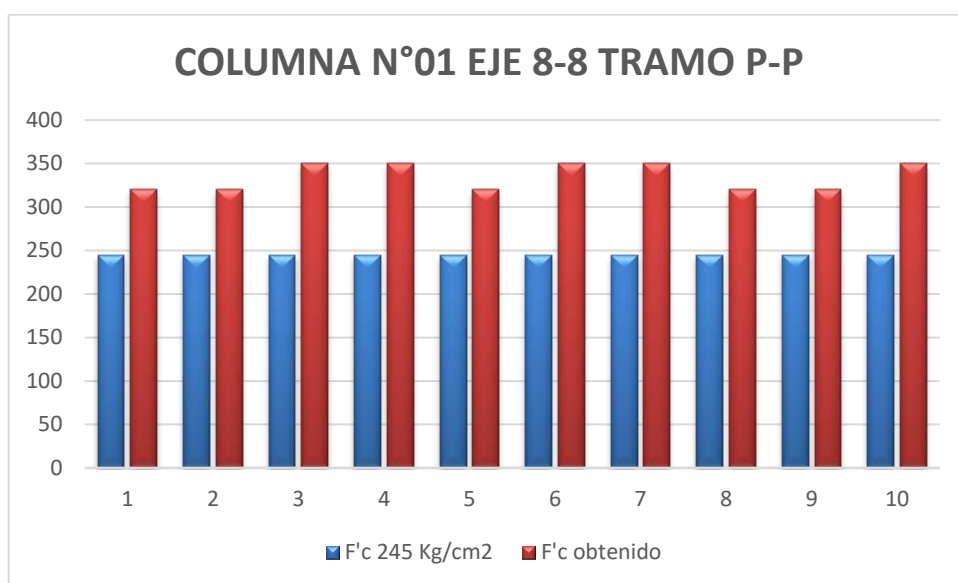
Gráfico N°04 Elaboración propia

El análisis revela que el concreto ha excedido la resistencia proyectada de 245 kg/cm² especificada en el expediente técnico. Este resultado es considerado satisfactorio y puede corroborarse con los datos presentados en la tabla N°04 y el gráfico N°04

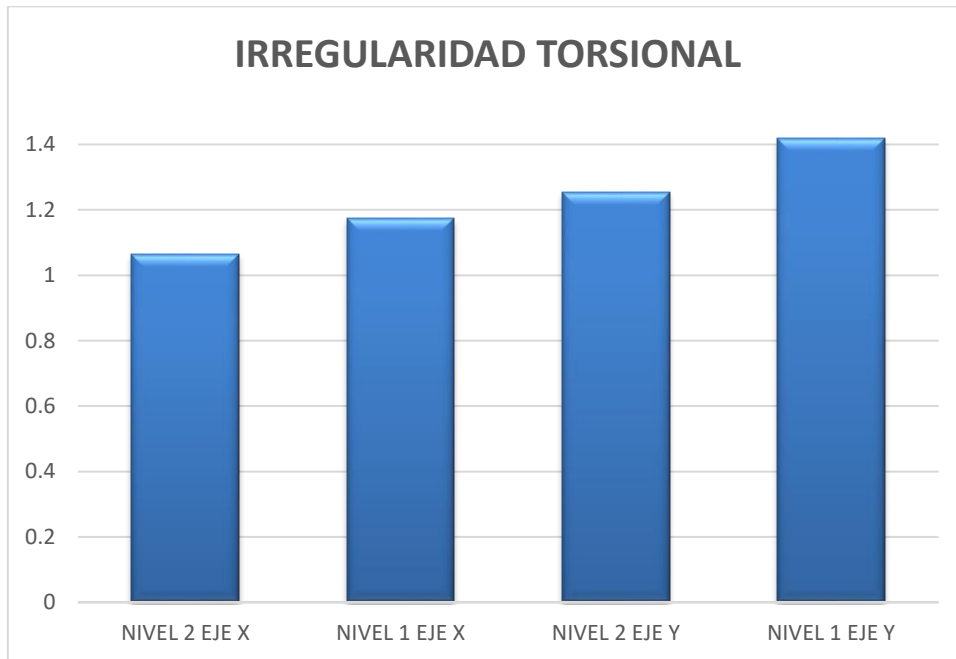
Gráfico N°05 Elaboración propia

Según el análisis se ha encontrado irregularidad torsional en el nivel 1 del Eje Y, afectando la vulnerabilidad de la estructura frente a sismos, así como lo podemos observar en las tablas N°16 y N°17 y el gráfico N°06.

- Se recomienda reforzar la estructura para que no presente irregularidad torsional, agregando placas nuevas en la zona más flexible de la estructura.
- Para el caso de la esquina entrante se recomienda aislar con junta sísmica parte de la estructura donde se presenta la esquina entrante (en el eje 20b, entre los ejes G-H). Al reforzar de esta forma, los elementos que fallaban mejoraran su desempeño sísmico.

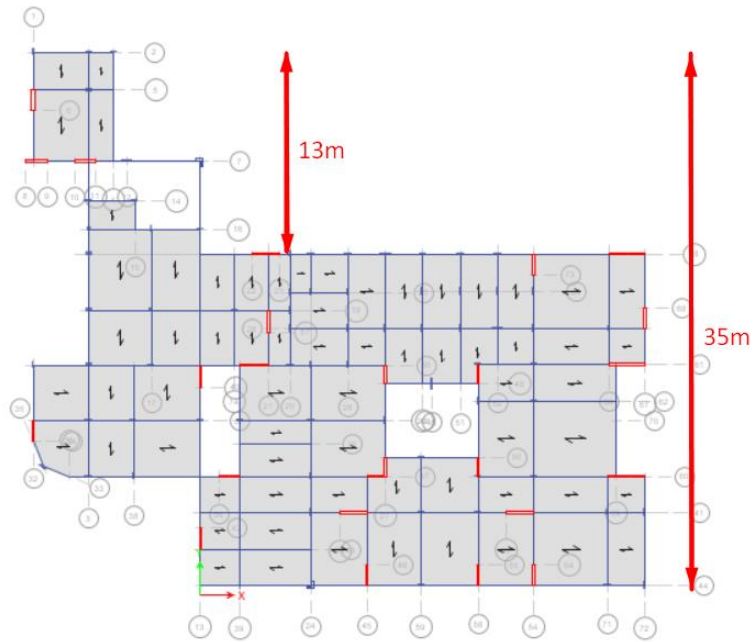
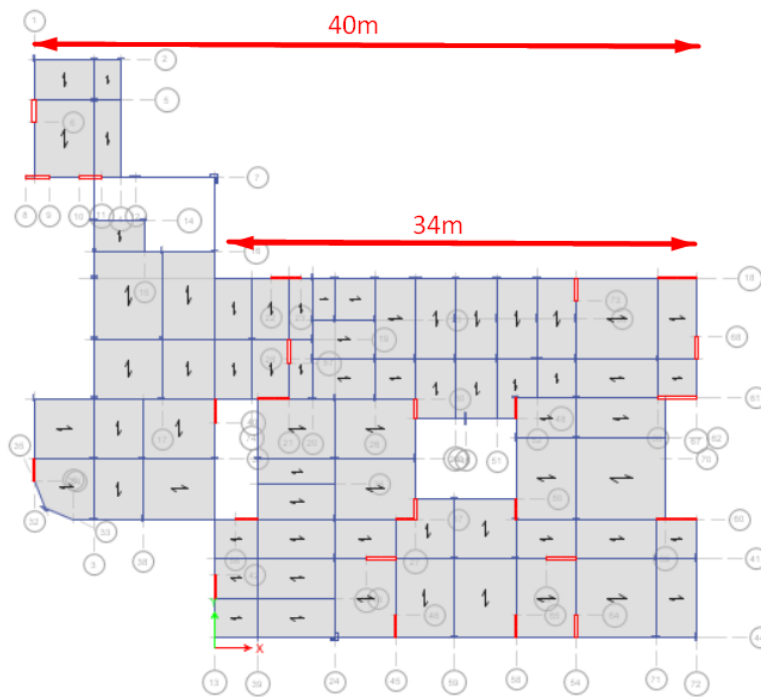
Figura 4: Longitud esquina entrante en la dirección transversal

Figura 5: Longitud esquina entrante en la dirección longitudinal

Dirección	Esquina (m)	Long. Total (m)	%	Condición
Transversal	13	35	37.14	Esquina entrante
Longitudinal	34	40	85.00	Esquina entrante

Según el análisis se ha encontrado irregularidad de esquina entrante en ambas direcciones ya que el porcentaje es mayor de 20%, afectando la vulnerabilidad de la estructura frente a sismos, así como lo podemos observar en las tablas N°16 y N°17 y el gráfico N°06.

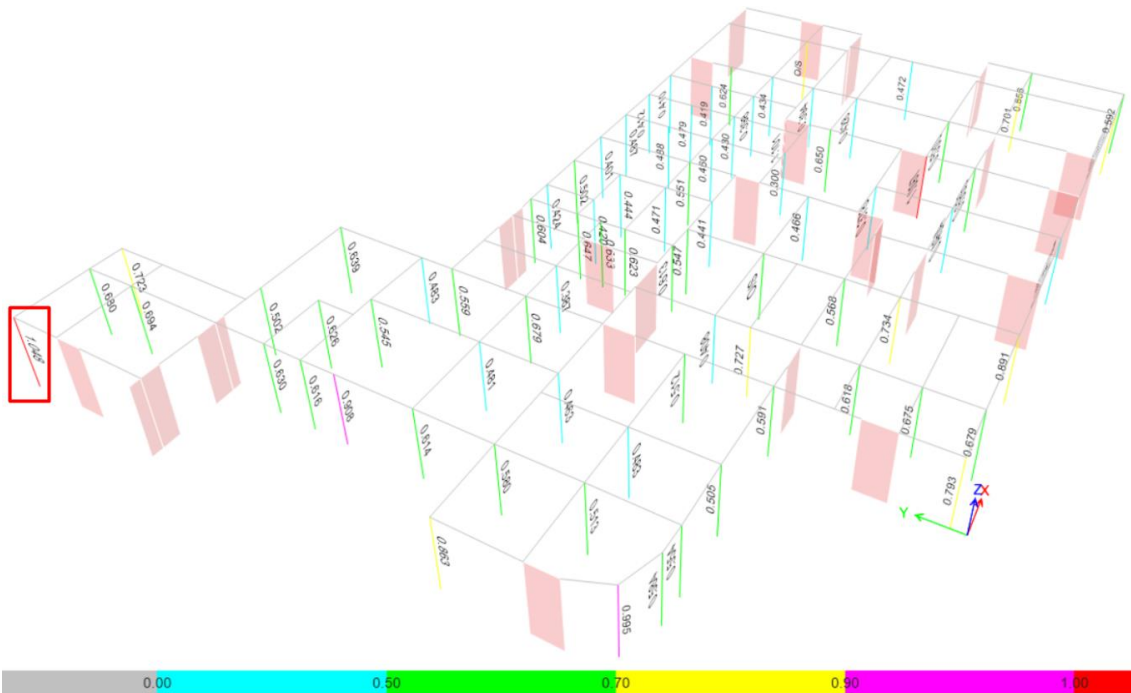
En las siguientes imágenes, se muestran los ratios de diseño de capacidad de las columnas, las columnas de color rojo con ratios mayores a 1 por lo que fallan por flexocompresión. Las columnas señaladas en las imágenes son los que fallan y presentan mayor ratio de diseño. En el nivel 1 el mayor ratio es de 1.048 y en el nivel 2 el mayor ratio es de 1.414.

Figura 21: Ratios de demanda-capacidad de columnas nivel 1

- Implementar técnicas de refuerzo estructural para las columnas que presentan fallas por flexocompresión, especialmente aquellas ubicadas en el lado más flexible de la estructura (ejes G-H). Utilizar encamisados de concreto o refuerzos con fibra de carbono.

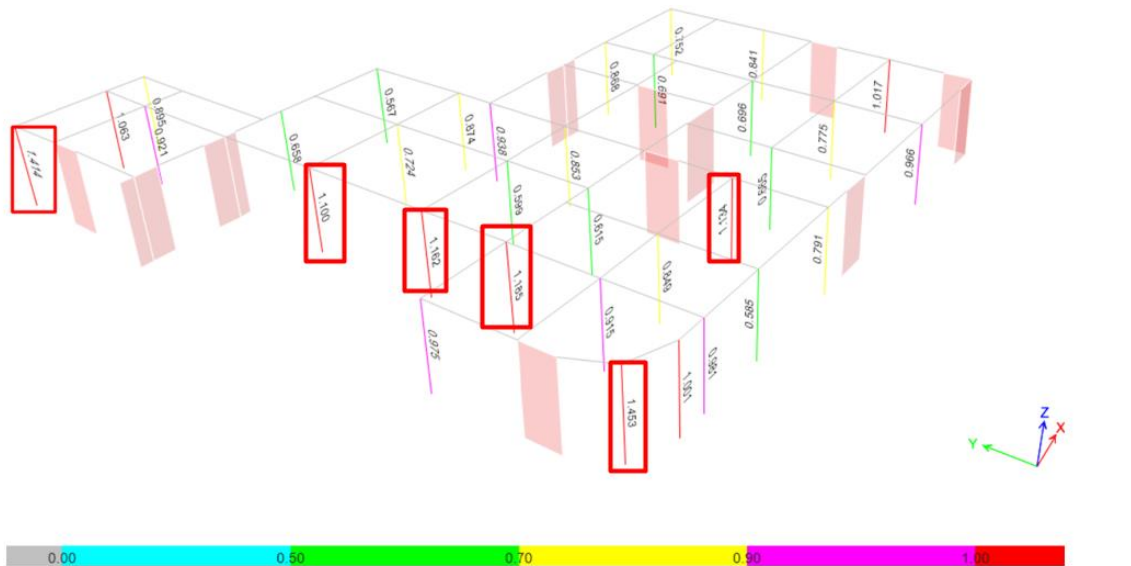
Figura 22: Ratios de demanda-capacidad de columnas nivel 2

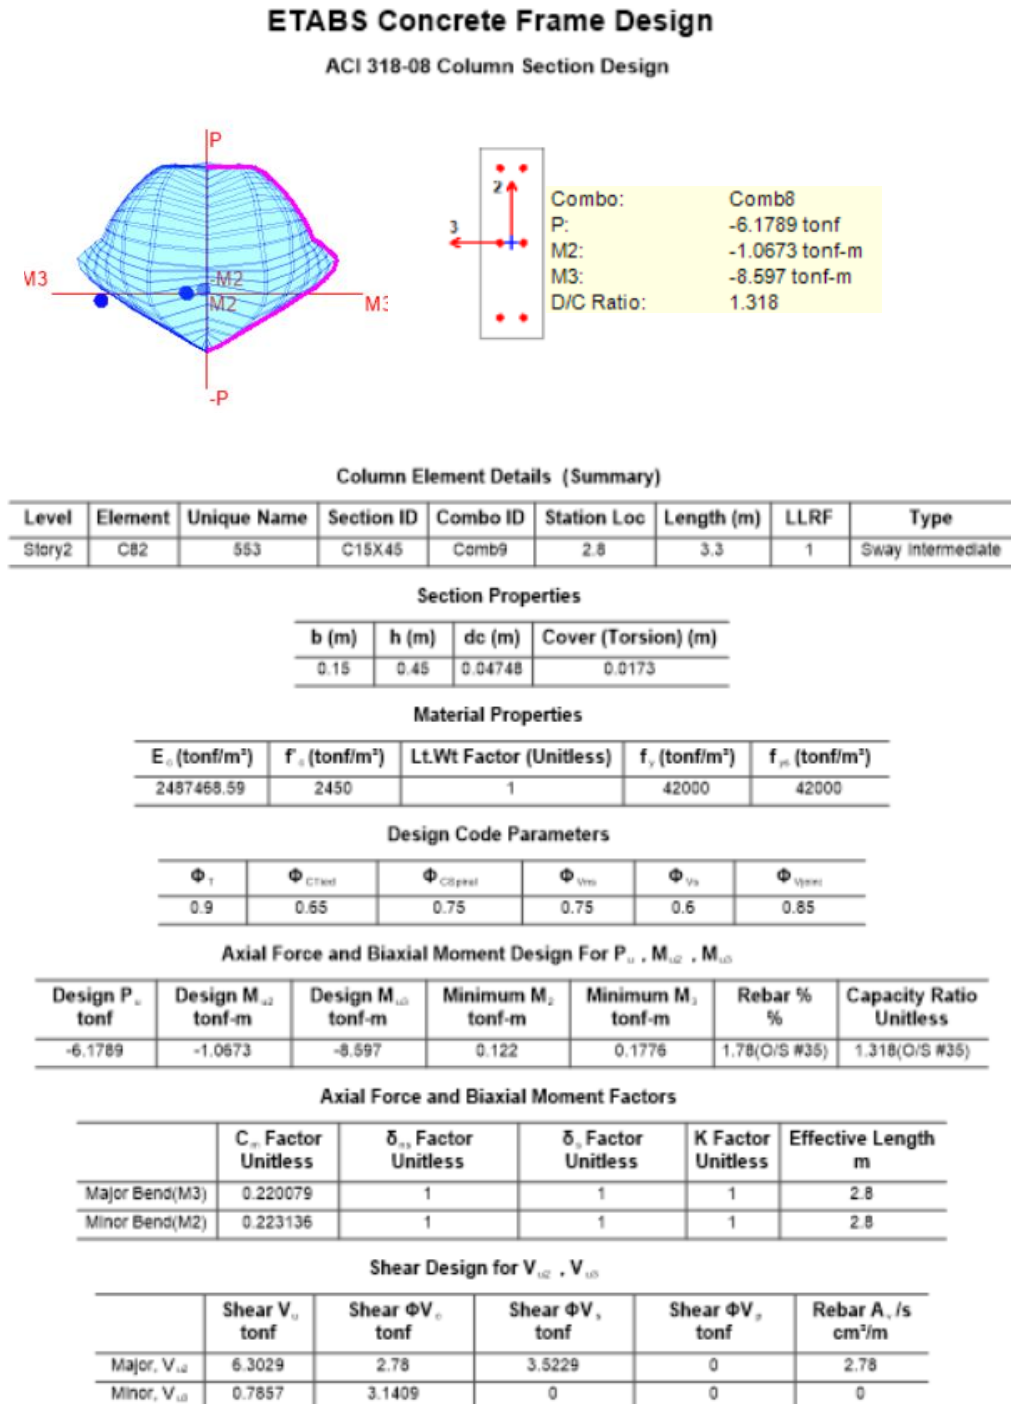
Figura 23: Verificación de columna C15x45, ratio:1.318

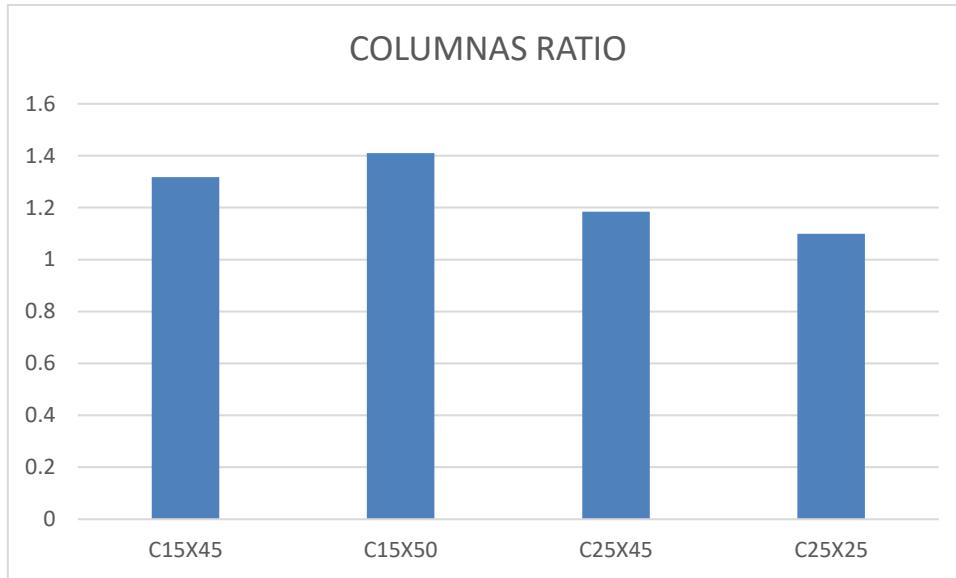
Gráfico N°010 Elaboración propia

Se puede observar que habrá fallo por flexocompresión en las columnas debido a que superaron su ratio de capacidad (1) afectando así a la vulnerabilidad sísmica, tal como se puede observar en la figura 20 y 21 y gráfico N°08.

- Se verificó el diseño de las columnas, de las cuales algunas presentaron fallas por flexocompresión. Las columnas que fallaron fueron las que se ubicaban en el lado más flexible de la estructura (entre los ejes G-H).

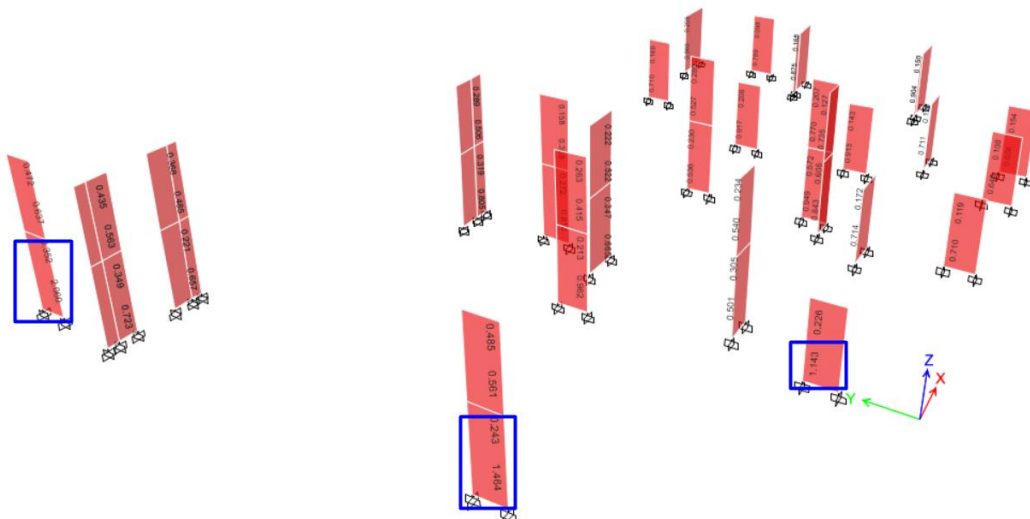
En la siguiente imagen, se muestran los ratios de diseño de capacidad de las placas de concreto armado, las placas señaladas tienen ratios mayores a 1 que fallan por flexocompresión y cortante.

Figura 27: Ratios de diseño de placas

- Realizar refuerzos adicionales en las placas que fallan por flexocompresión y cortante, ubicadas entre los ejes G-I. Considerar el aumento de la sección transversal o el uso de refuerzos con fibra de carbono (FRP).

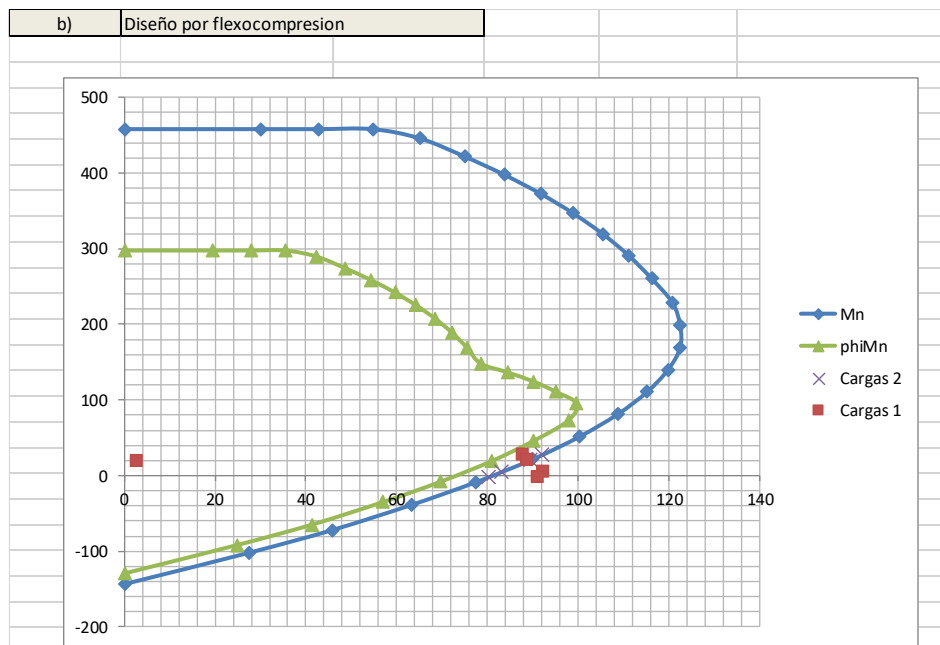
Figura 29: Diseño por flexo compresión

c)	Diseño por corte		
	Comb.	Vu	
	1.4CM+1.7CV	0.72	ton
	1.25(CM+CV)+CS	43.11	ton
	1.25(CM+CV)-CS	41.13	ton
	0.9CM+CS	42.61	ton
	0.9CM-CS	41.63	ton
	Vu Max.diseño	43114.50	kg
	Resistencia de cortante		
	α_c	0.53	
	Vc	17421.21	kg
	ϕVc	14808.02	kg
	ph	0.0016	
	pv	0.0056	
	Vn	31533.21	kg
	ϕVn	26803.22	kg
	Ratio	1.61	
	condicion	FALLA

Figura 30: Verificación de falla en Placa P-1 Ejes G, 12-15

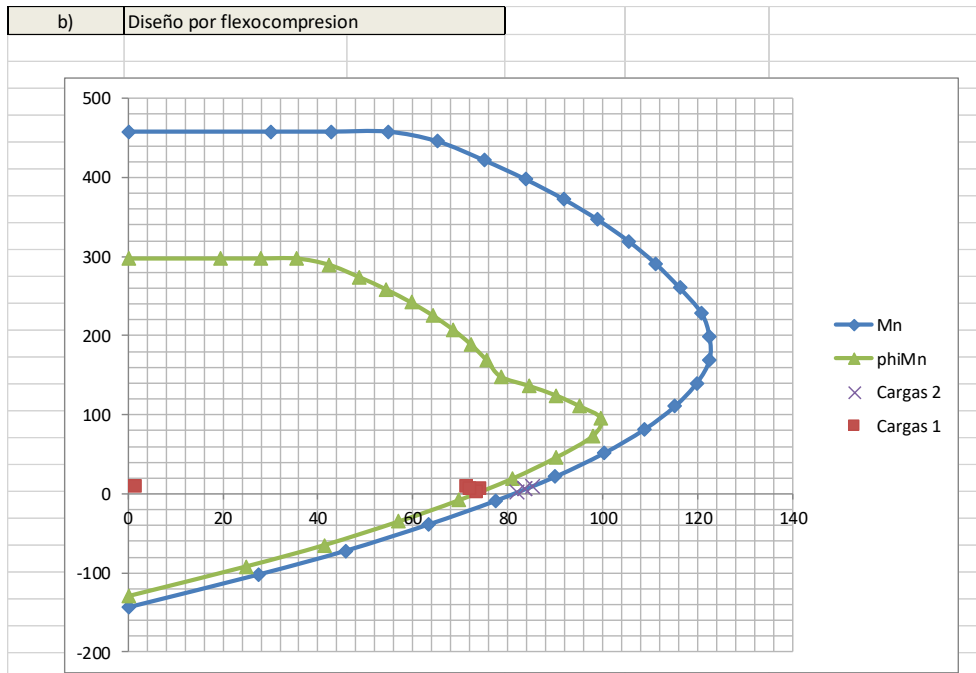
Figura 32: Diseño por flexo compresión

c) Diseño por corte	
Comb.	Vu
1.4CM+1.7CV	0.32 ton
1.25(CM+CV)+CS	40.17 ton
1.25(CM+CV)-CS	39.26 ton
0.9CM+CS	39.97 ton
0.9CM-CS	39.46 ton
Vu Max.diseño	40169.25 kg
Resistencia de cortante	
αc	0.53
Vc	17421.21 kg
ϕVc	14808.02 kg
ρh	0.0016
ρv	0.0056
Vn	31268.61 kg
ϕVn	26578.31 kg
Ratio	1.51
condicion	FALLA

Figura 33: Verificación de falla en Placa P-1 Ejes I, 8-12

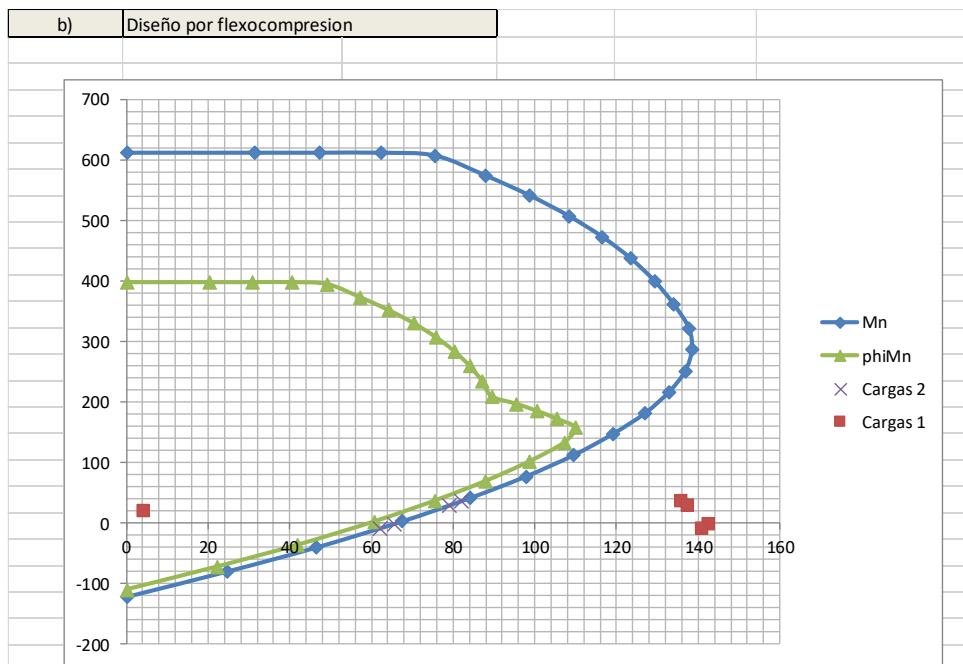
Figura 35: Diseño por flexo compresión

c)	Diseño por corte	
	Comb.	Vu
	1.4CM+1.7CV	1.08 ton
	1.25(CM+CV)+CS	64.40 ton
	1.25(CM+CV)-CS	61.43 ton
	0.9CM+CS	63.64 ton
	0.9CM-CS	62.19 ton
	Vu Max.diseño	64399.50 kg
	Resistencia de cortante	
	α_c	0.53
	Vc	25924.41 kg
	ϕV_c	22035.75 kg
	ρ_h	0.0009
	ρ_v	0.0034
	Vn	38340.66 kg
	ϕV_n	32589.56 kg
	Ratio	1.98
	condicion	FALLA

Figura 36: Verificación de falla Placa P-6 Ejes G-G

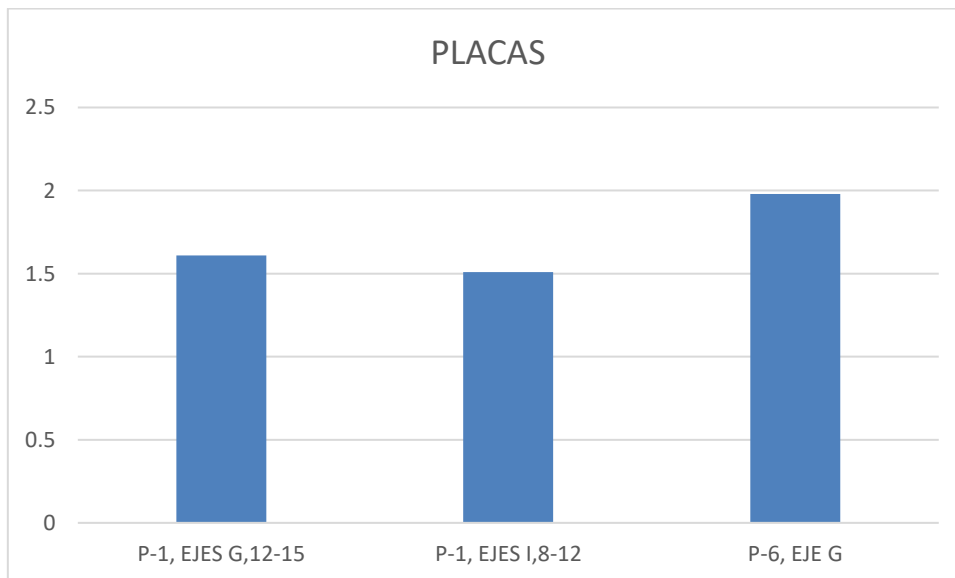
Gráfico N°011 Elaboración propia

Se puede observar que en las placas habrá fallo por flexocompresión y corte tal como se puede observar en el gráfico N°09 afectando así la vulnerabilidad del hospital ante sismo.

- Se verificó el diseño de las placas, de las cuales algunas presentaron fallas por flexocompresión y cortante. Las placas que fallaron fueron las que se ubicaban en el lado más flexible de la estructura (entre los ejes G-I).

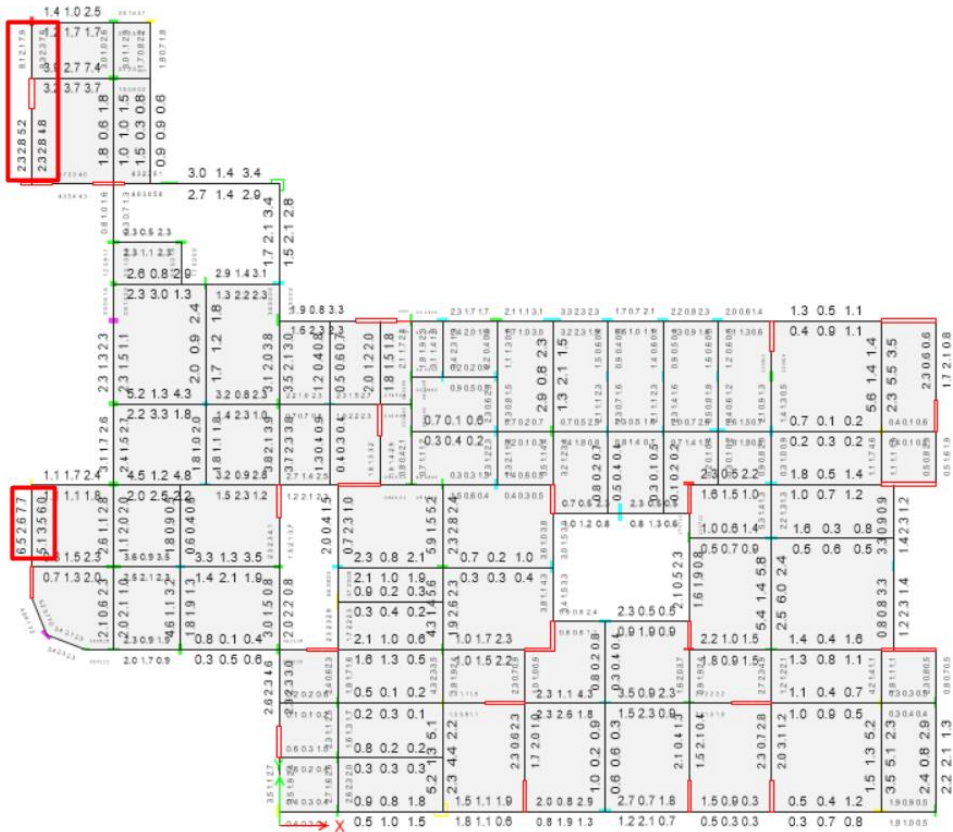
En la siguiente imagen, se muestran los aceros que requieren las vigas, las vigas señaladas fallan por flexión, ya que el acero que requieren son mayores a los del proyecto.

Figura 37: Aceros requeridos de diseño de vigas

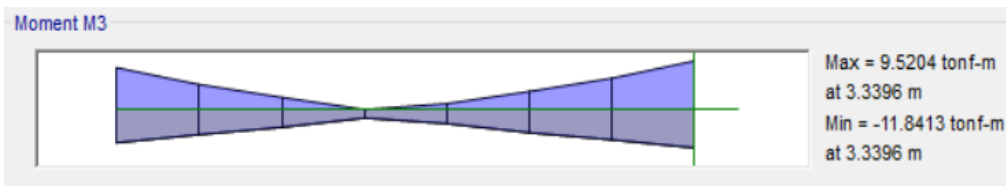
Figura 38: Momento flector VE-1E, ejes G, 12-15

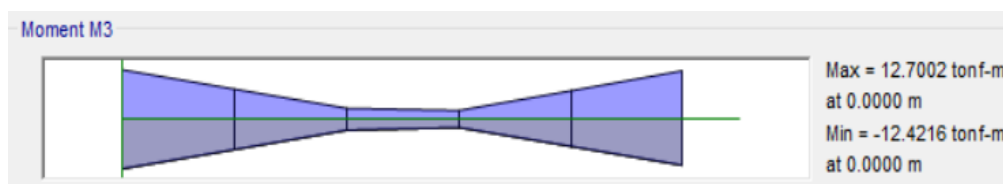
Figura 39: Momento flector VE-3, ejes G, 20b

Entonces, el acero propuesto no es el correcto para soportar la demanda

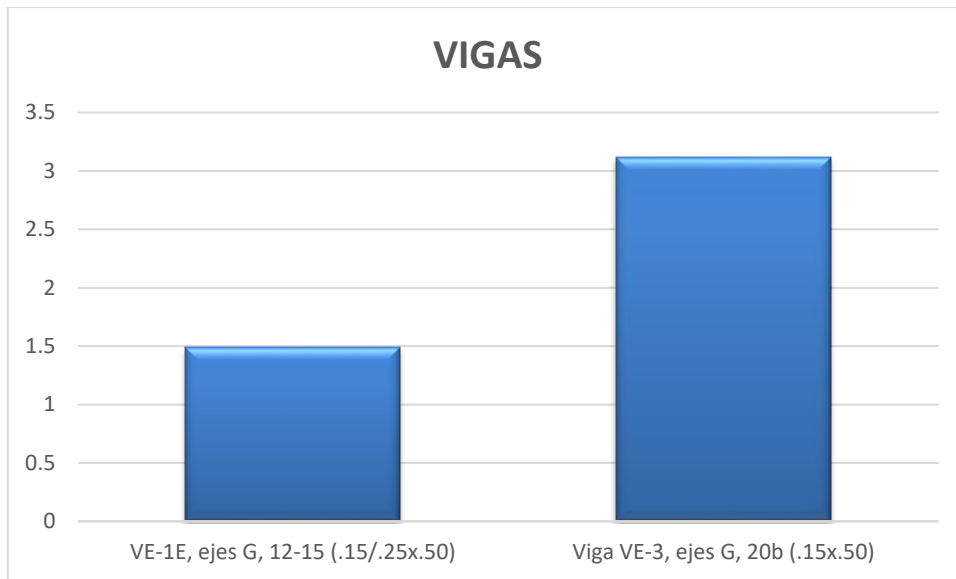
Gráfico N°12 Elaboración propia

Se puede analizar que las vigas fallará por flexión, así como se puede observar en el gráfico N°10, afectando así la vulnerabilidad sísmica.

- Se verificó el diseño de las vigas, de las cuales algunas presentaron fallas por flexión. Las vigas que fallaron fueron las que se ubicaban en el lado más flexible de la estructura (ubicadas en el eje G).

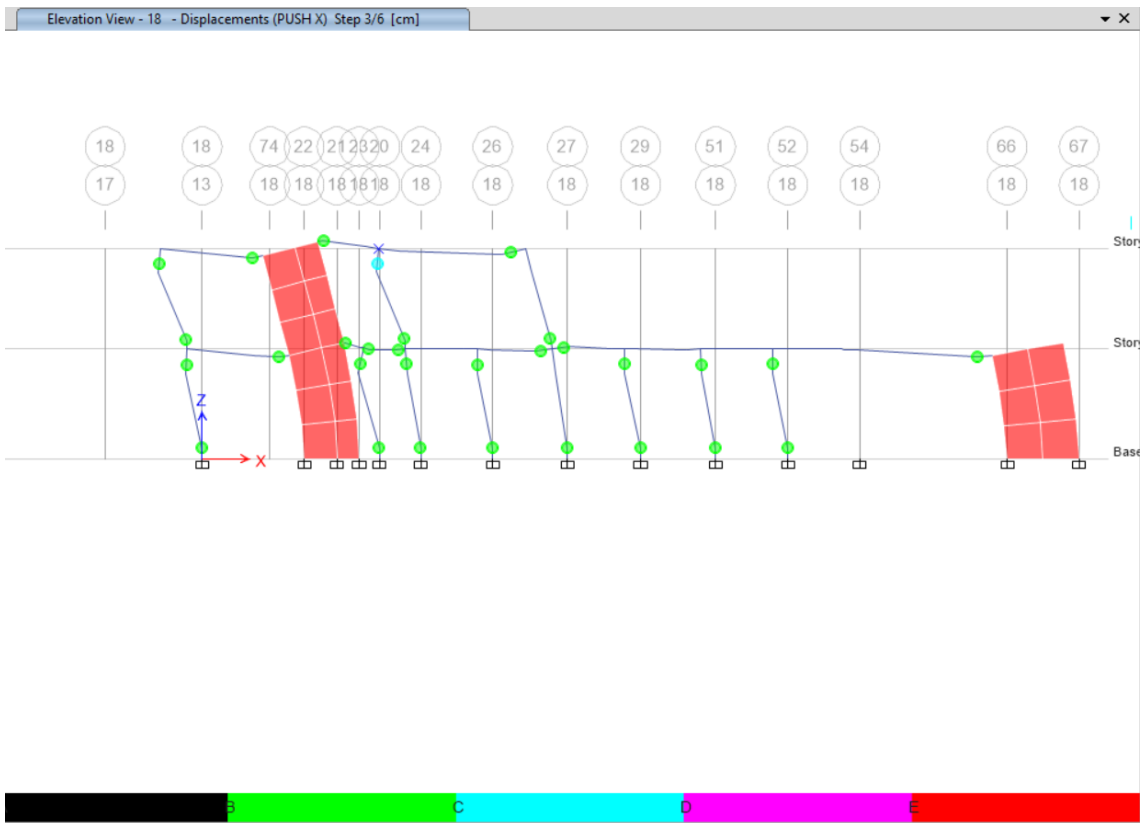
Figura 50: Modo 3 presenta unas articulaciones CP y una articulación LS (Seguridad de vida) una columna C 15 X 50 en la segunda planta

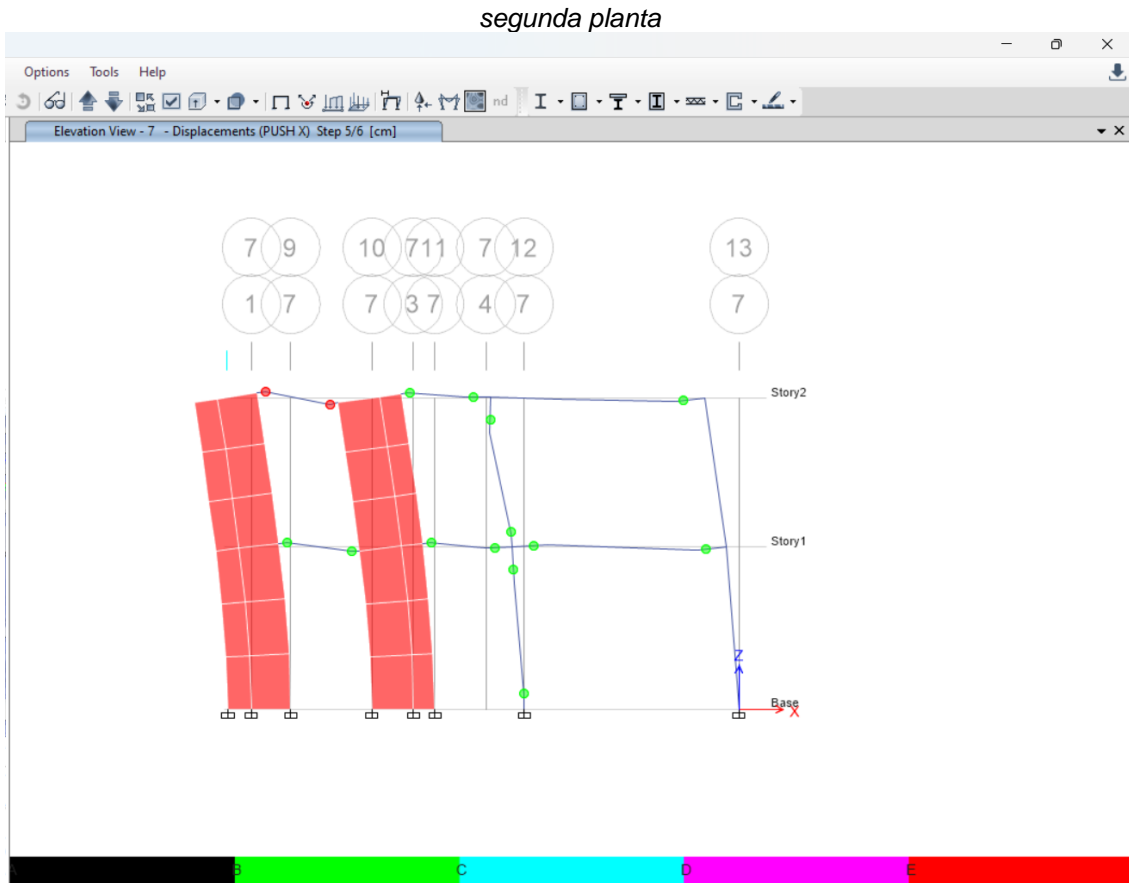
Figura 53: Modo 6 presenta régimen inelástico con articulaciones IO (Ocupación Inmediata), en la columna C15X50 y en las vigas V15X50 en segunda planta

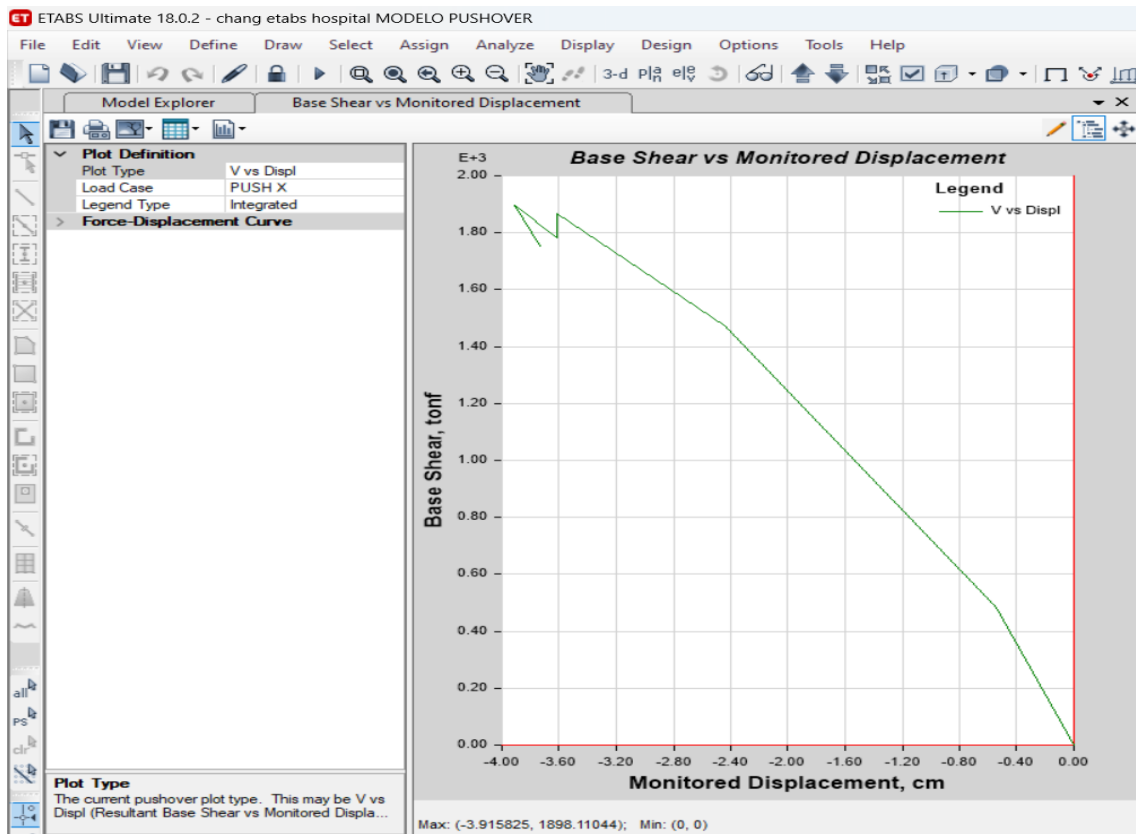
Figura 55: Resultado de curva de capacidad máxima de cortante vs desplazamiento Pushover en el sentido X de la parte superior de la estructura(techo), su desplazamiento máximo es de 4 centímetros antes de colapsar

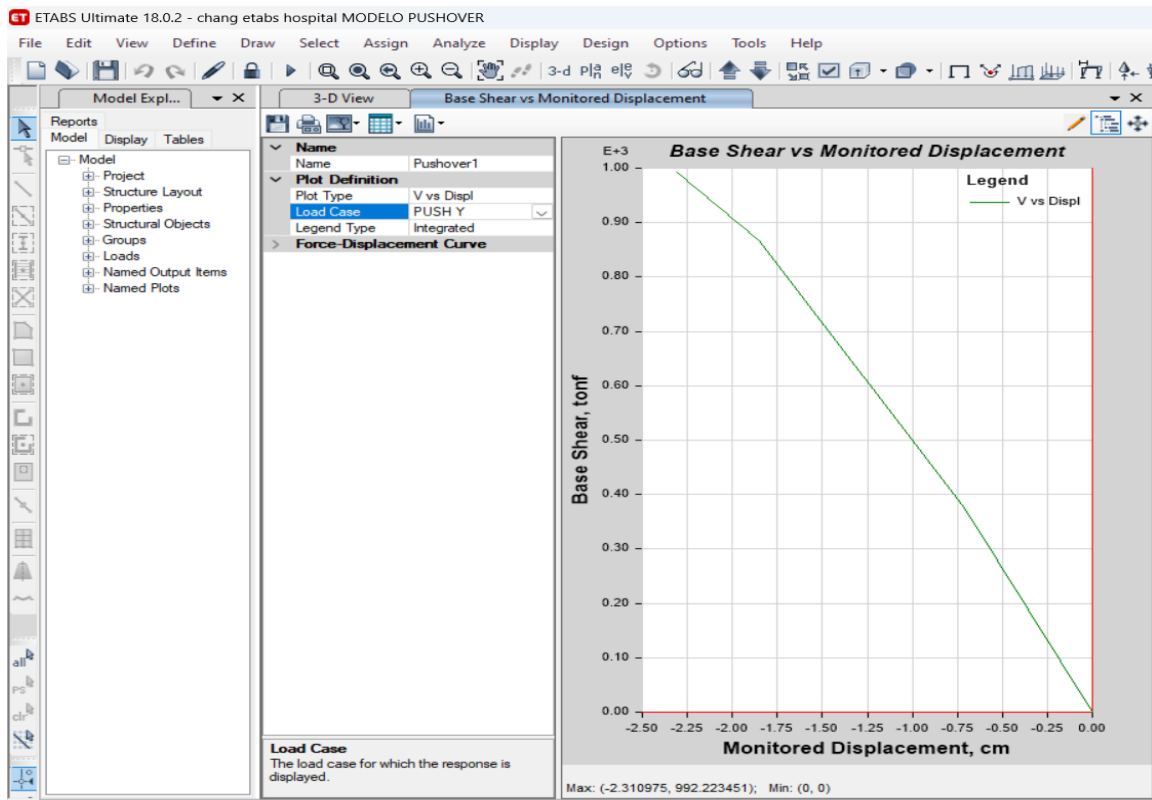
Figura 56: Resultado de curva de capacidad máxima de cortante vs desplazamiento Pushover en el sentido Y de la parte superior de la estructura, su desplazamiento máximo es de 2.50 centímetros antes de colapsar
