“Evaluación Superficial del Pavimento Flexible Aplicando el Método del PCI en un tramo de la Av. República de Polonia – Distrito de San Juan de Lurigancho”

**TESIS PARA OBTENER EL TÍTULO PROFESIONAL DE:**

Al realizar la evaluación superficial del pavimento flexible mediante el método Pavement Condition Index, en un tramo de la Av. República de Polonia se conoce que el estado de conservación en la sección 1 es “Malo” con un PCI de 26, mientras que la sección 2 presenta un estado de conservación “Bueno” con un PCI de 61.

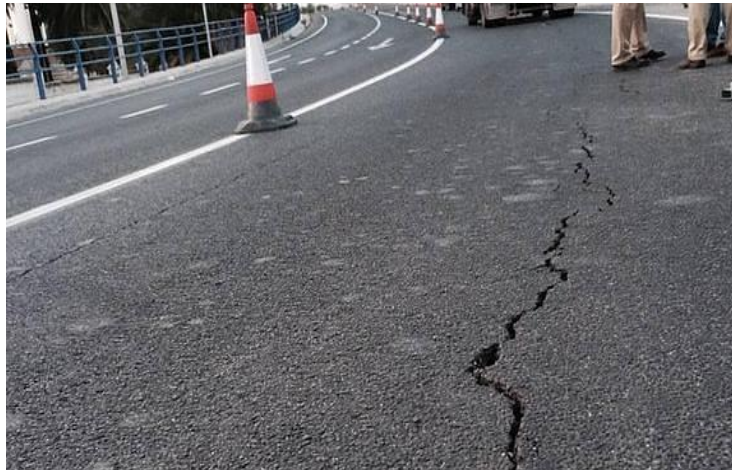
**Figura 16:** Grietas longitudinales

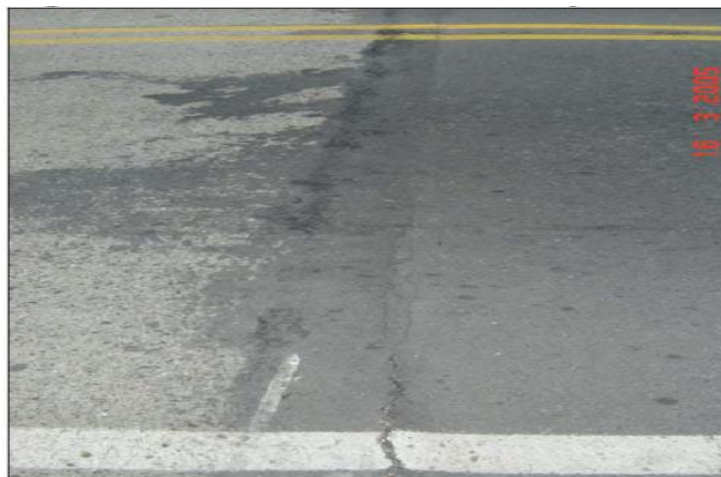
**Figura 17:** Grietas transversales

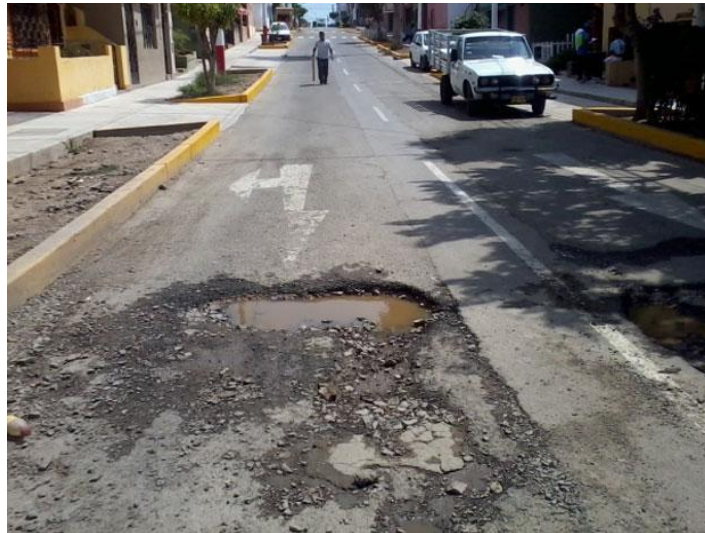
**Figura 20: Huecos**

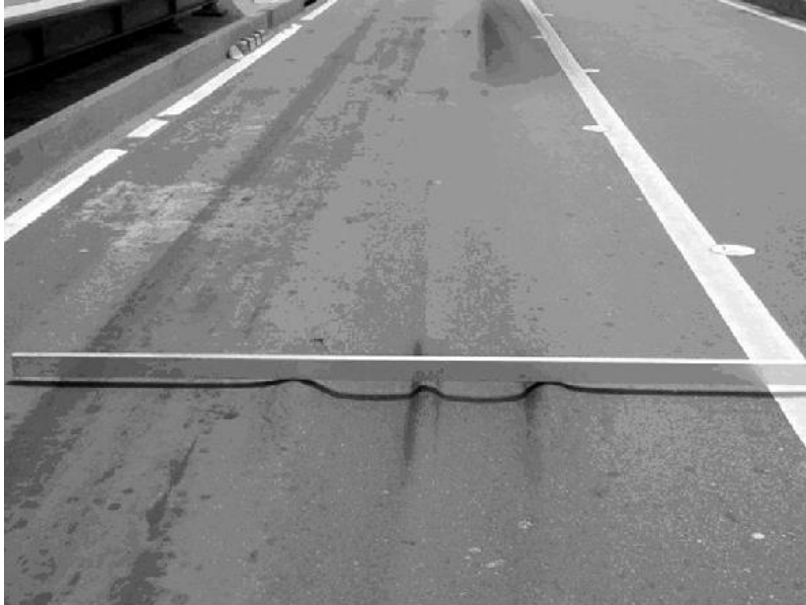
**Figura 22:** Ahuellamiento

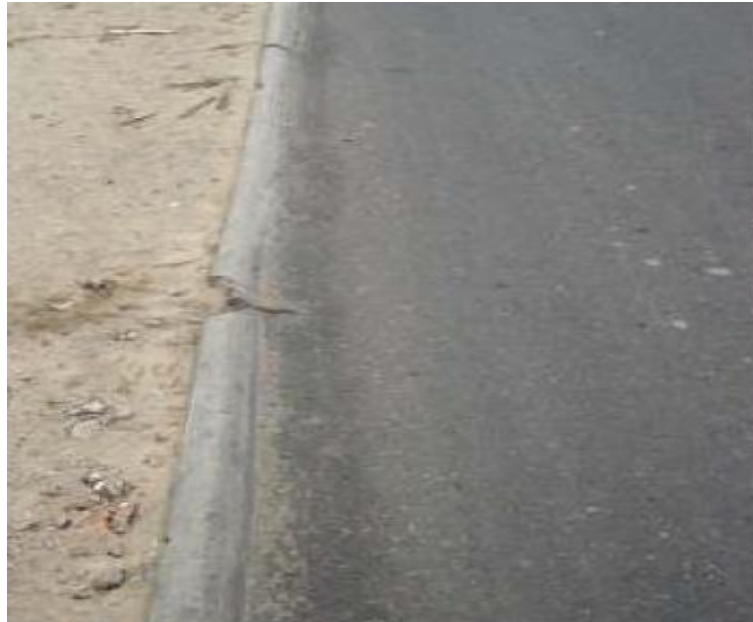
**Figura 23:** Desplazamiento

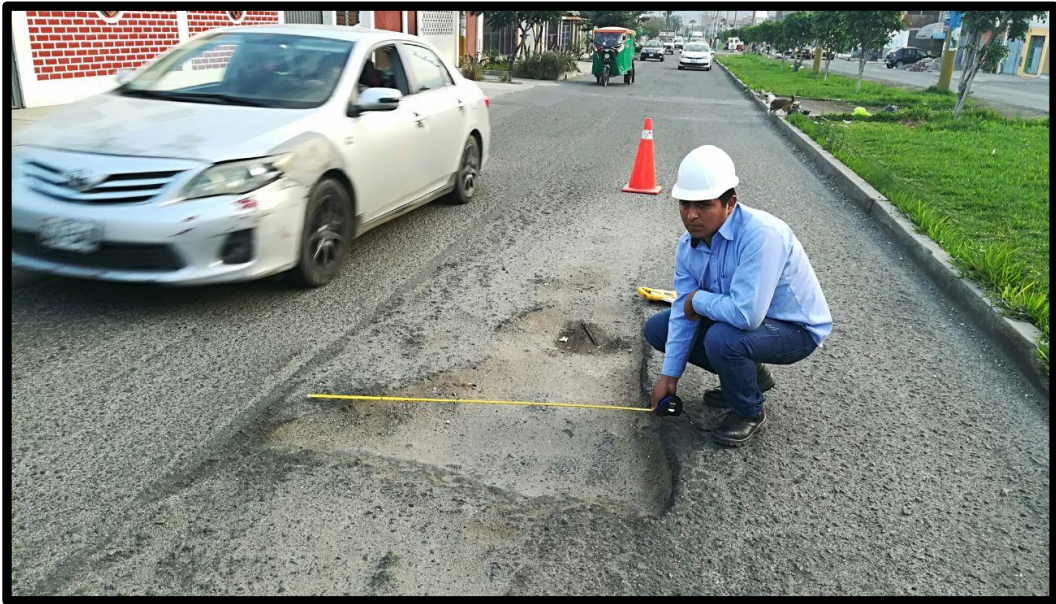
**Foto N° 01:** Tipo de falla Huecos en la Av. República de Polonia.

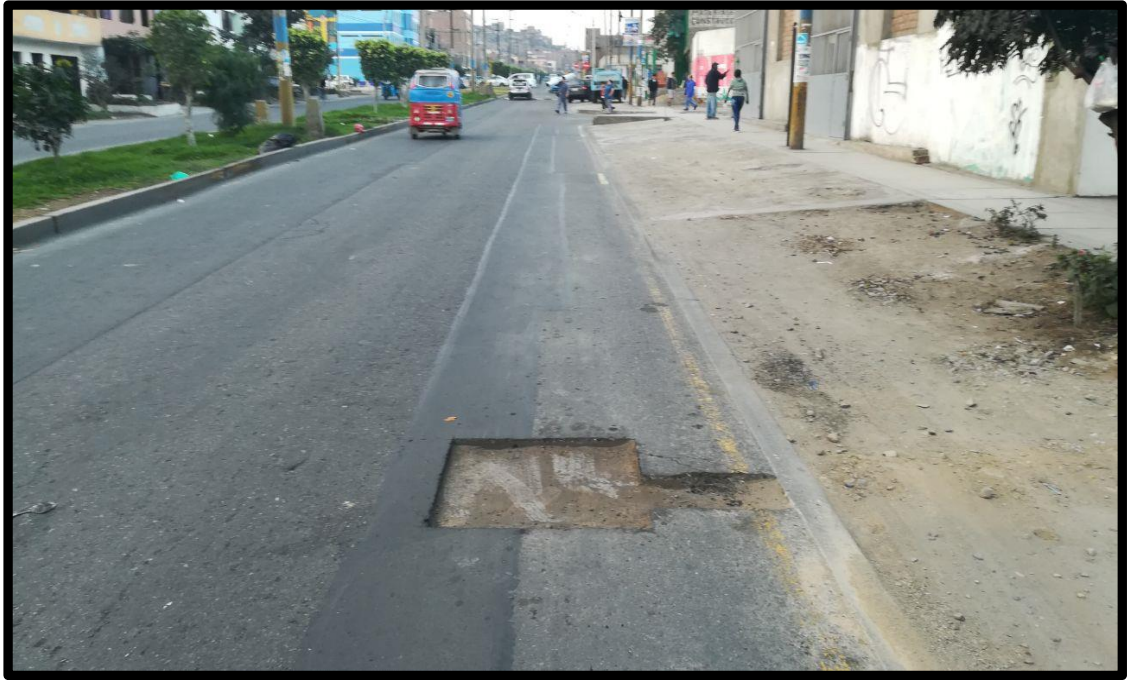
**Foto N° 03:** Tipo de falla Parches en la Av. República de Polonia

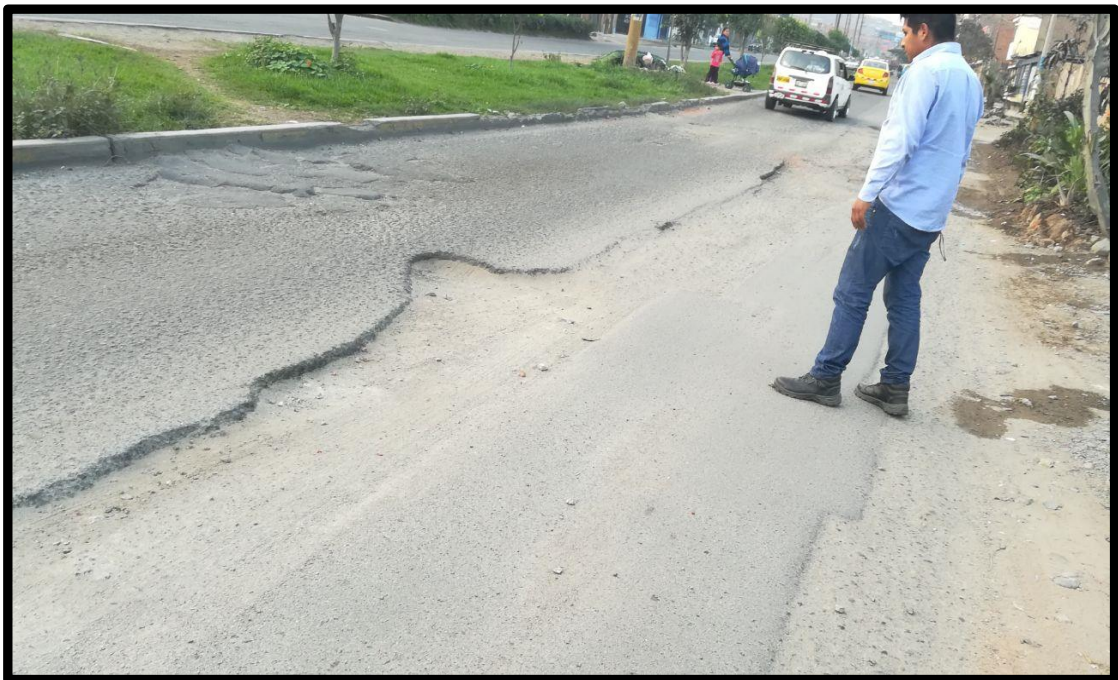
**Foto N° 04:** Tipo de falla Grieta de Borde en la Av. República de Polonia

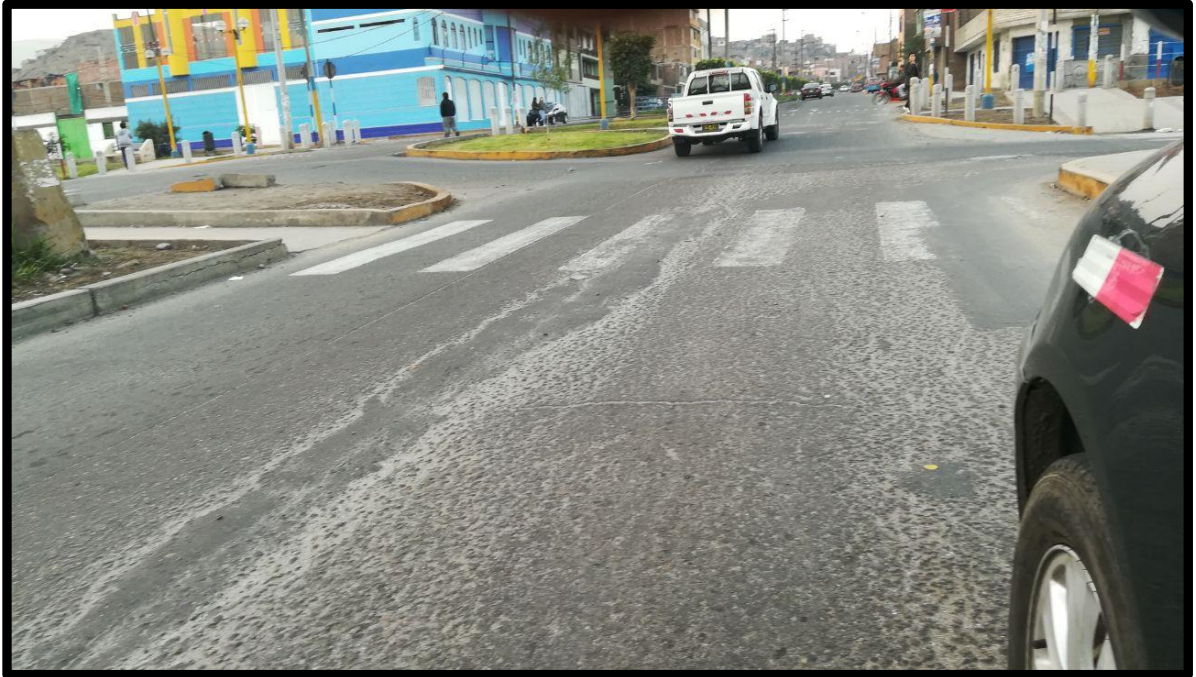
**Foto N° 05:** Tipo de falla Piel de Cocodrilo en la Av. República de Polonia

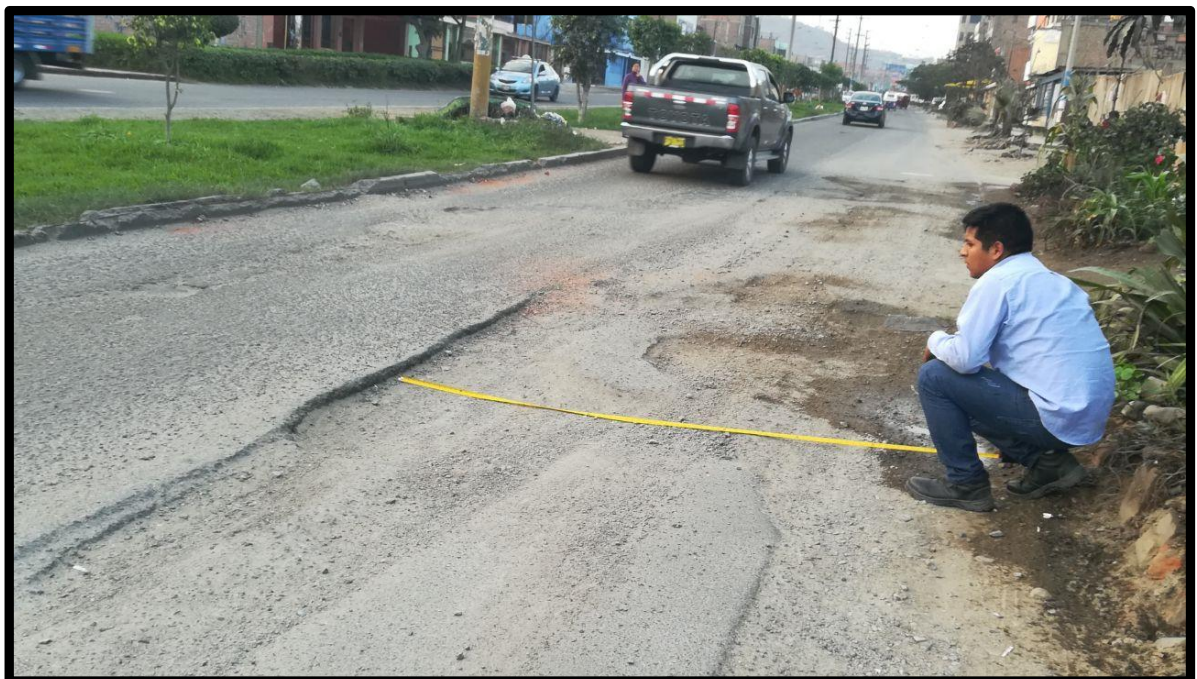
**Foto N° 06:** Tipo de falla Desprendimiento en la Av. República de Polonia
