UNIVERSIDAD CÉSAR VALLEJO

Evaluación de daños originados por precipitaciones
extraordinarias con fines de rehabilitación en
sistemas de agua potable, Huancabamba - Piura en
el 2017

TESIS PARA OBTENER EL TÍTULO PROFESIONAL DE:

Ingeniero Civil

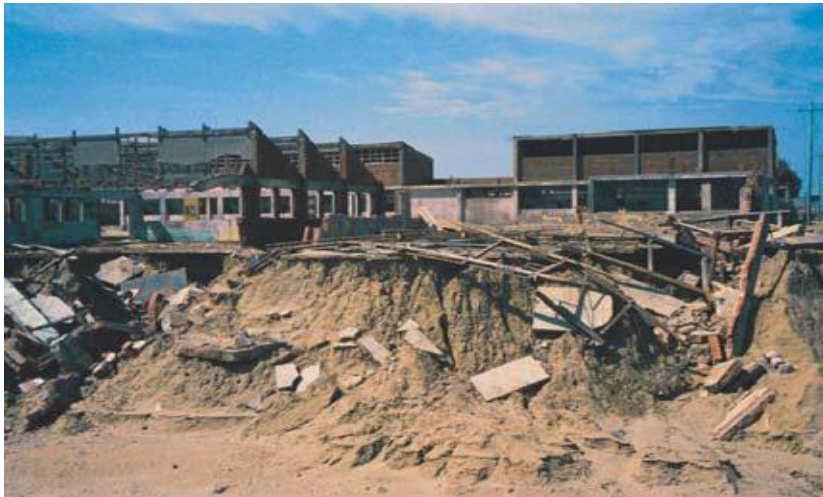
Figura 1.1. *Típica erosión de quebradas afectada por fenómeno del Niño.*

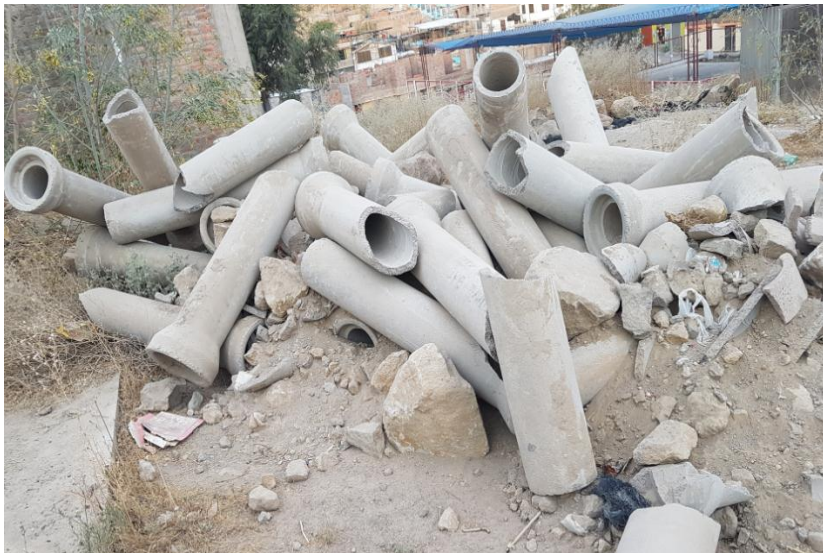
Figura 1.2. *Colapso de Tuberías de Agua Potable.*

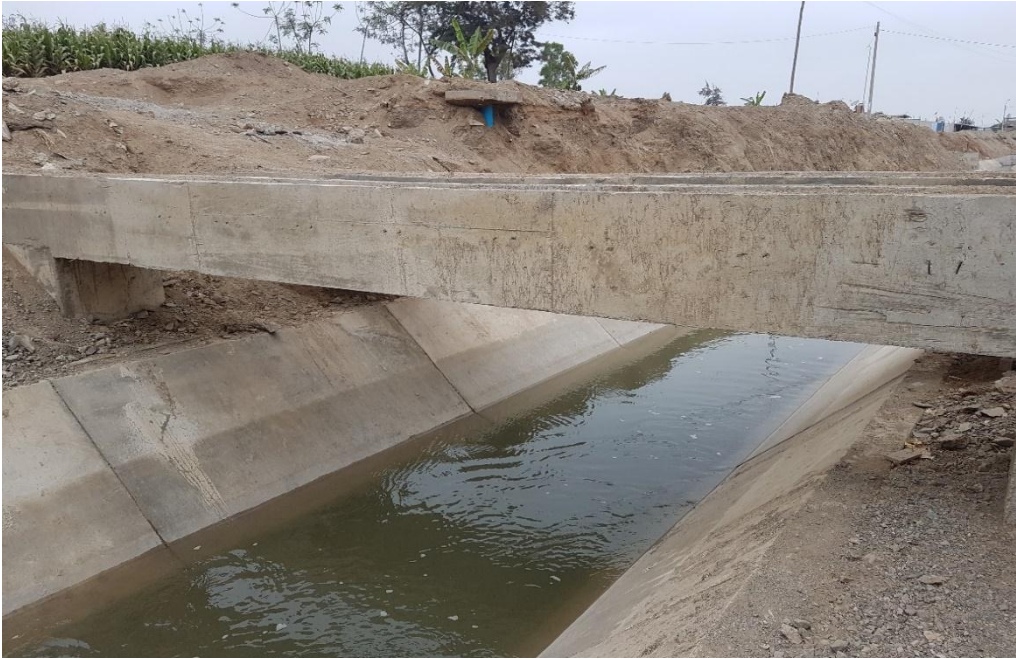
FOTO N° 01 Vista del Estado Actual de Línea de Conducción

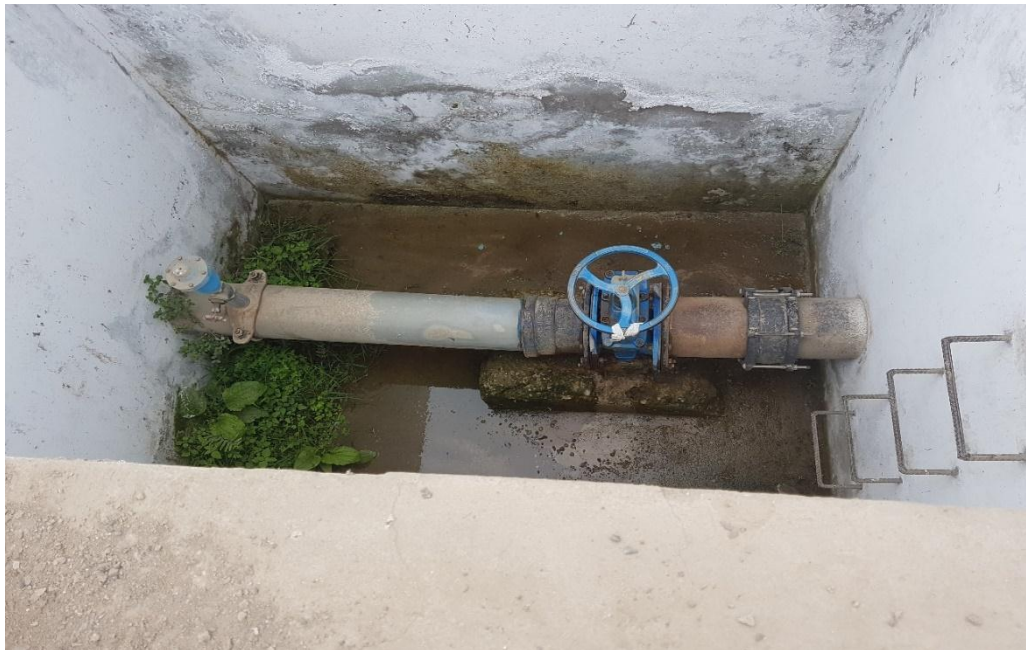
FOTO N° 02 Vista del Estado Actual de Línea de Conducción

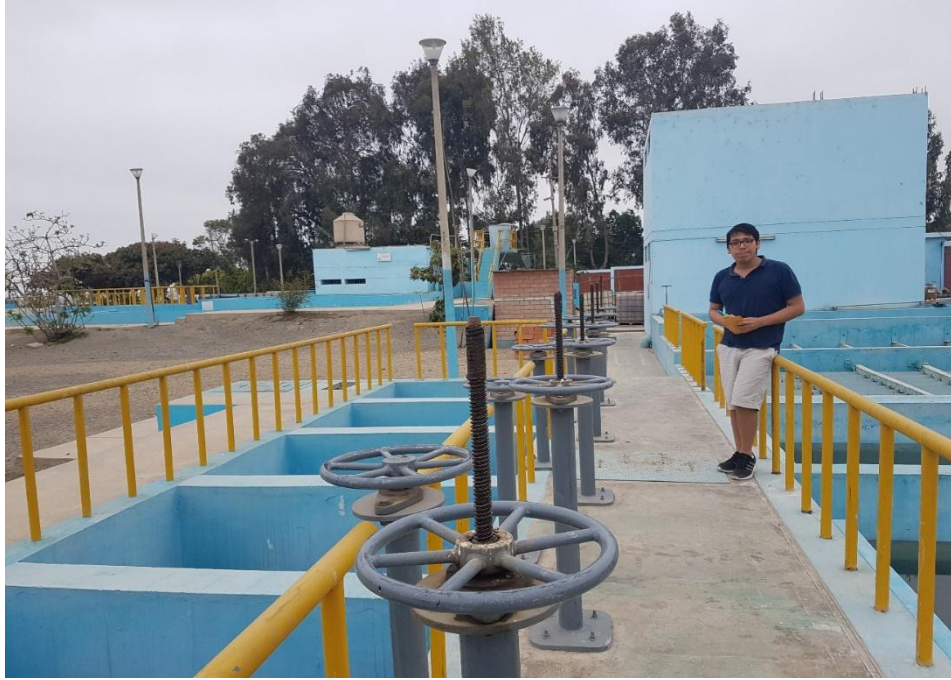
FOTO N° 03 Vista del Estado Actual de Planta de Tratamiento de Agua Potable
