UNIVERSIDAD CÉSAR VALLEJO

ESCUELA PROFESIONAL DE INGENIERÍA CIVIL

Estructuras de concreto y corrosión del acero corrugado en la
I.E. Niño Jesús de Praga distrito de SMP 2017

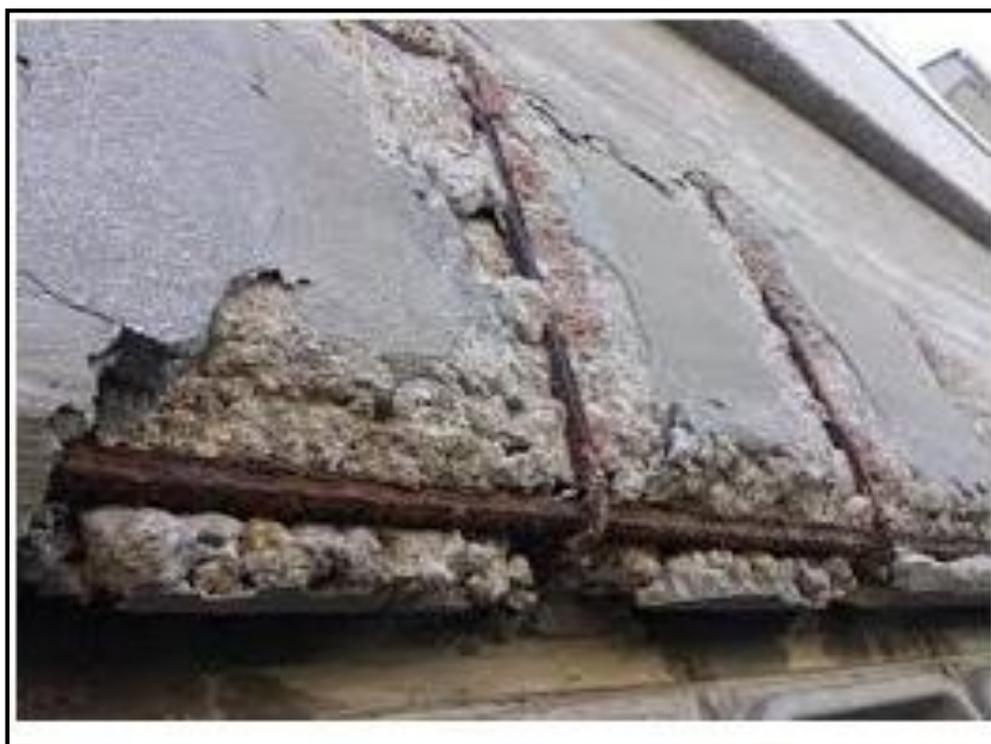
Figura 1. Identificación del acero oxidado, por falta de recubrimiento

Nota: Se presenta la oxidación del acero en la viga

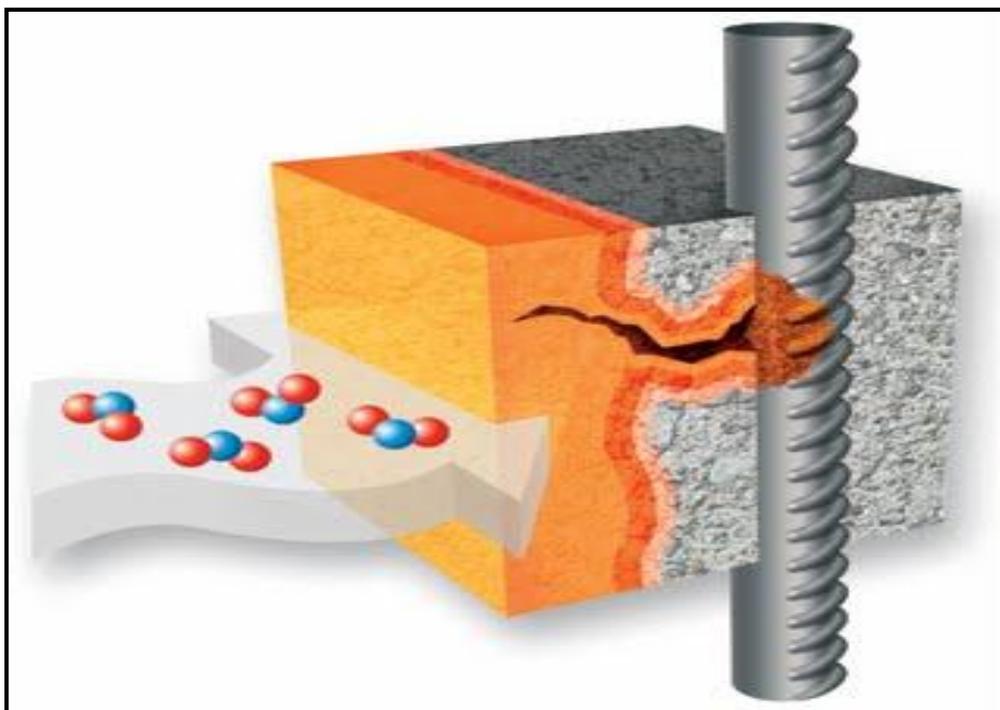
Figura 2. Identificación de la carbonatación

Nota: representación de la carbonatación

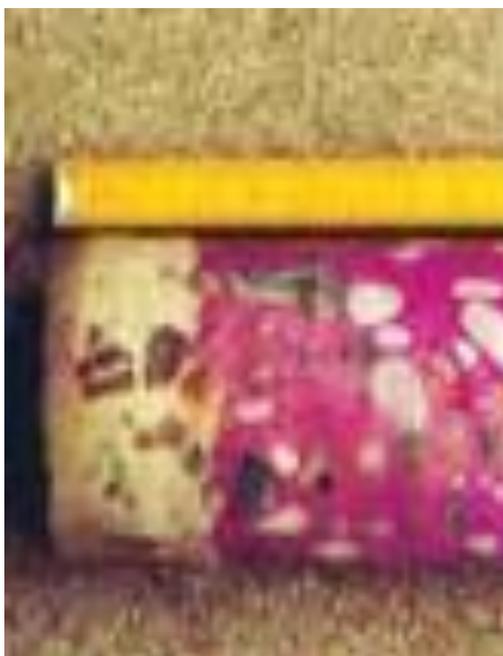
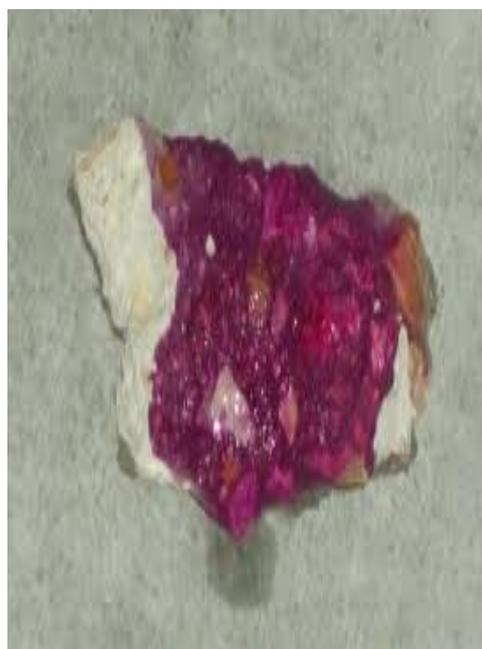
La solución de fenolftaleína al 1% es una prueba general que se le hace al hormigón para saber si está carbonatado. La fenolftaleína es un indicador de alcalinidad. Al aplicarlo con un spray o con pincel, el hormigón que protege a las armaduras toma una coloración rosa, en caso contrario el hormigón no toma color alguno. Con esta prueba se determina si el PH del hormigón ha descendido y ya no protege las armaduras de acero

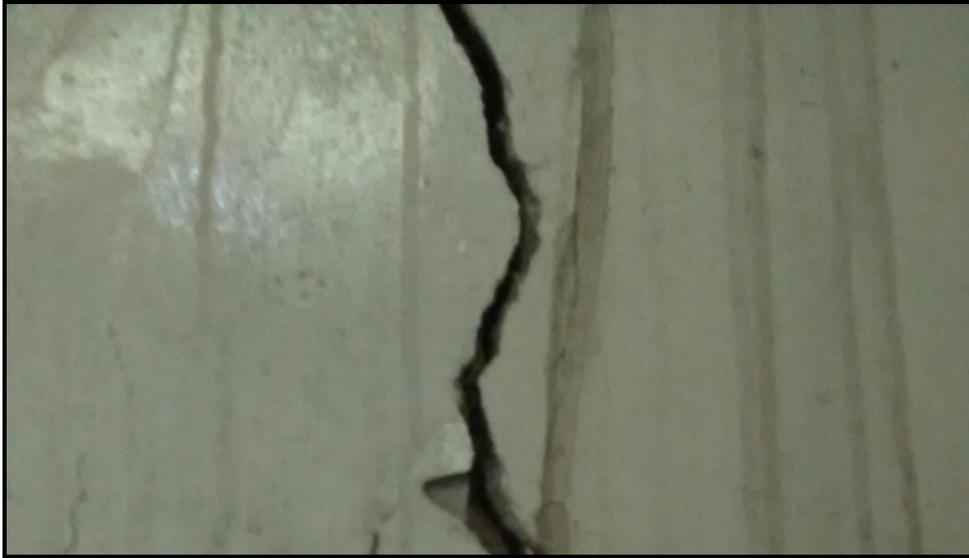
Figura 18. Grietas longitudinales

Nota: Vista frontal del muro, se aprecia las grietas por expansión del acero 2 a 4 veces su tamaño real y las pérdidas de sus propiedades.

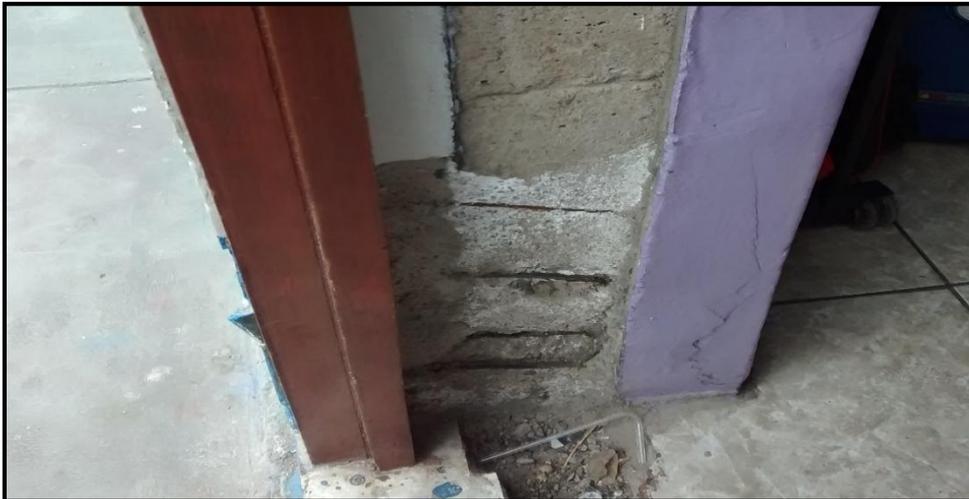
Figura 19. Falta de recubrimiento de la columna

Nota: Se muestra la oxidación de la barra dentro del elemento, no recuperable

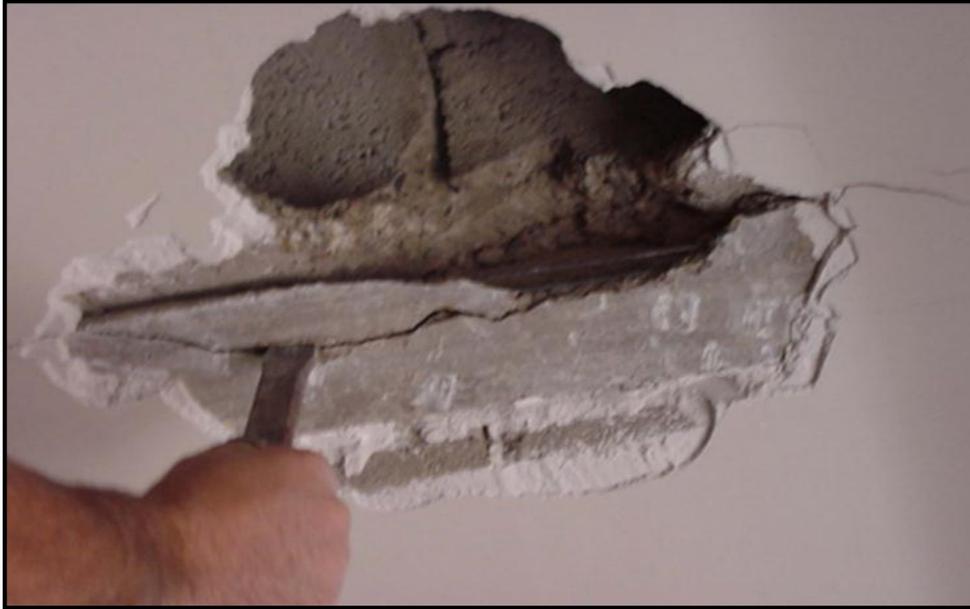
Figura 20. Profundidad de la carbonatación

Nota: Vista del fondo de techo, profundidad del frente carbonatado

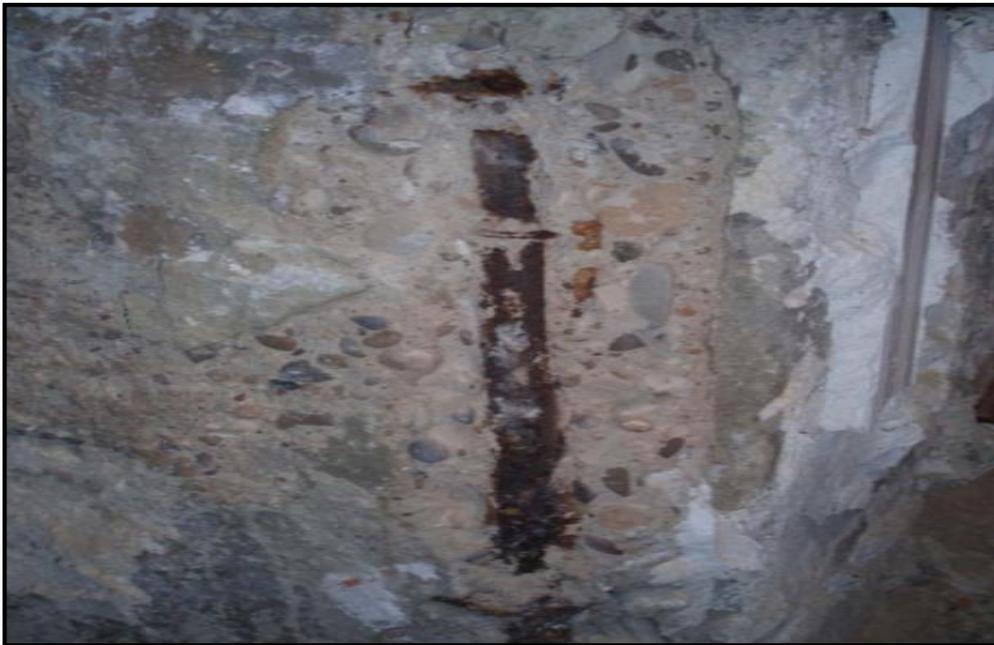
Figura 21. Oxidación de la barra

Nota: Se muestra la oxidación de la barra dentro del elemento, no recuperable
