UNIVERSIDAD CÉSAR VALLEJO

“REDUCCIÓN DE FALLAS EN BOMBAS CENTRÍFUGAS MEDIANTE TÉCNICAS PREDICTIVAS - PLANTA GOLD MILL - YANACOCCHA”

TESIS PARA OBTENER EL TÍTULO PROFESIONAL DE:

2018

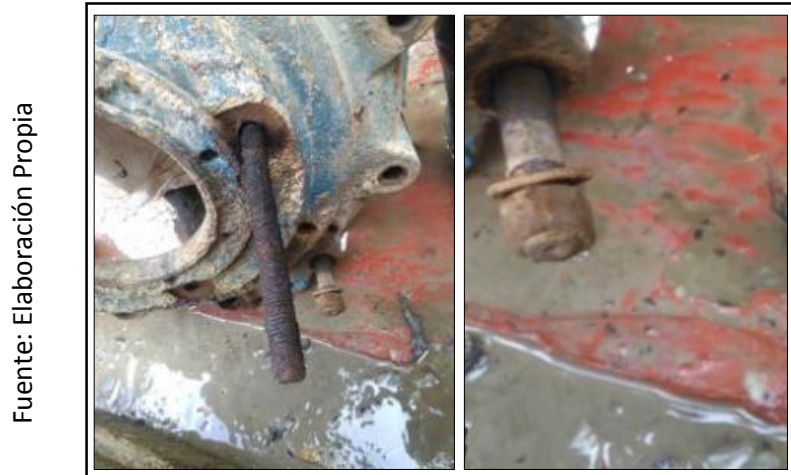
Ilustración 32. Modo de Falla - Pernos Corroidos

- Pernos muy corroídos se aprecia elongación, exposición al agua constantemente

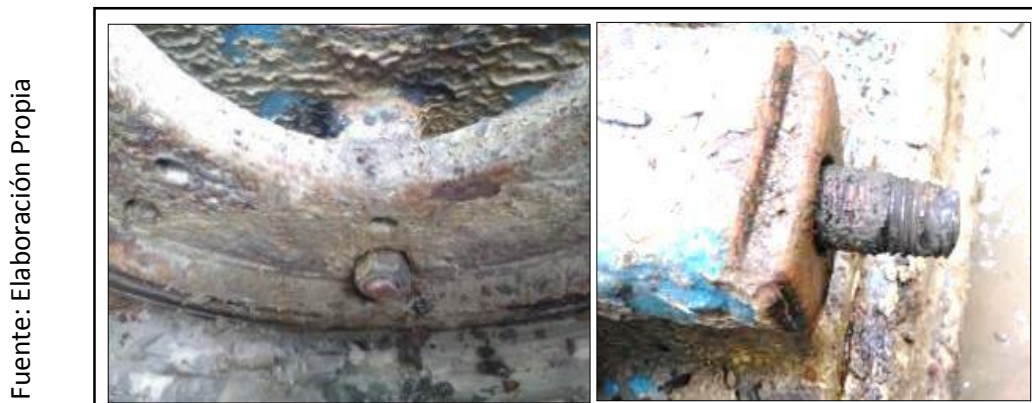
Ilustración 33. Corrosión en los metales

- Soltura y corrosión en pernos de sujeción de voluta:

Al realizar el desmontaje se pudo observar pernos sueltos por elongación y en un perno se observó desgaste en los hilos del perno por corrosión como se aprecia en las fotos, se observó que el lodo viene con presencia de NASH (Sulfhidrato de sodio) lo cual en altas concentraciones produce corrosión en los metales.

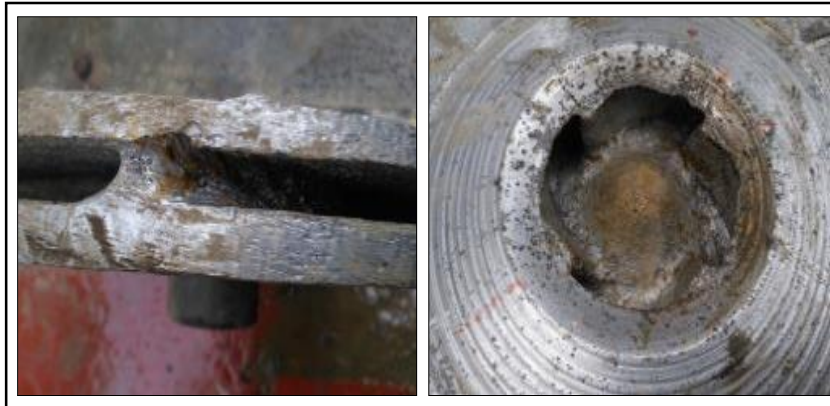
Ilustración 34. Impulsor con desgaste y cavitación

- Impulsor con desgaste y cavitación:

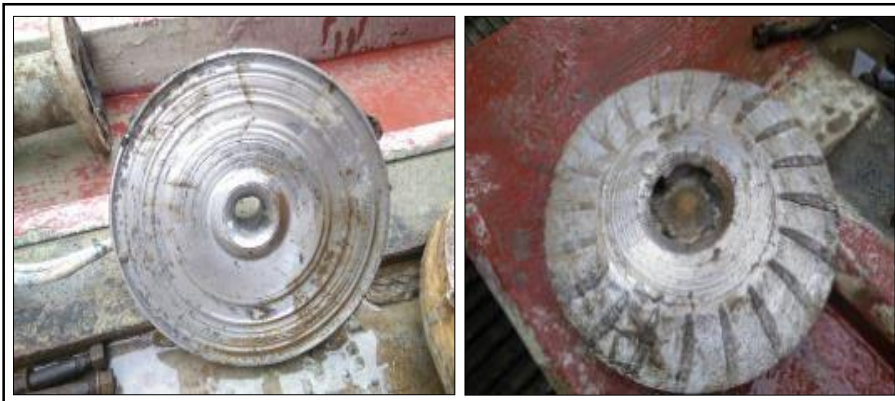
Ilustración 35. Desgaste de discos de succión

- Discos de succión se aprecia con desgaste excesivo por erosión y abrasión por el lodo el cual transporta se aprecia que hubo contacto entre disco e impulsor por desplazamiento axial de la botella:

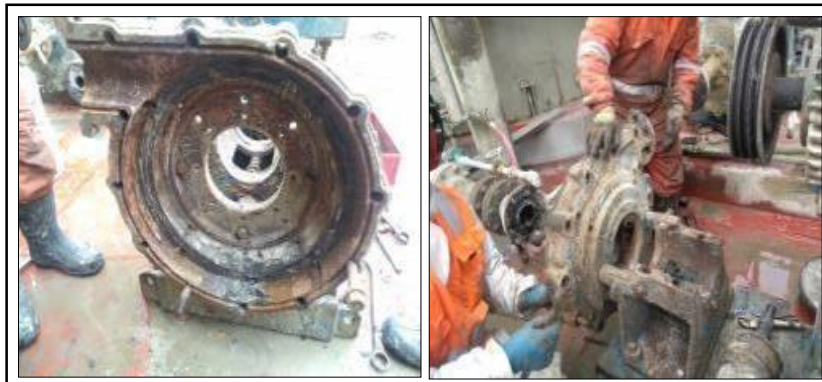
Ilustración 36. Carcasa y volutas corroídas

- Carcasa y volutas muy corroídas:

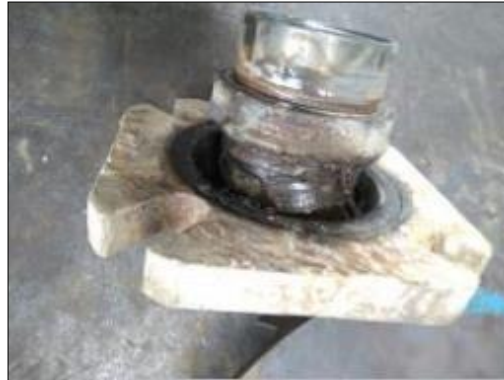
Ilustración 37. Desalineamiento de botella y eje

- El desalineamiento en botella y eje provoca fractura de sello mecánico se aprecia que el eje tubo desalineamiento en un punto creando rebabas.

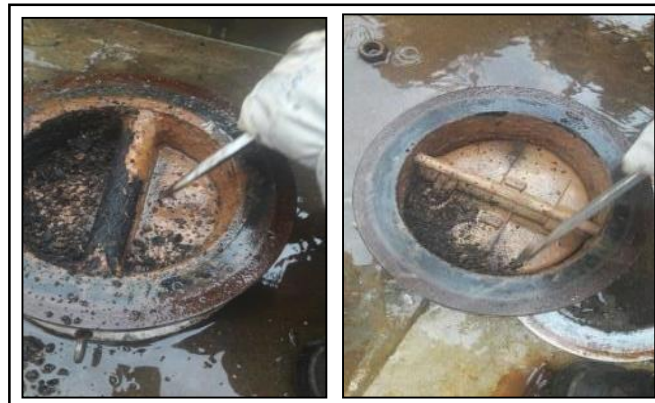
Ilustración 43. Válvula Check con óxido y barro endurecido

- Además, al ser inspeccionada la Válvula check que está ubicada a 1.5 mts, se aprecia que no cierra por tener impregnado óxido y barro endurecido.

- Se considera que la bomba ha tenido esfuerzos en estructuras y sumado a presiones por fallo en la válvula check y posible golpe de ariete, pudo haber tenido un desplazamiento en componentes internos y en la misma bomba provocando el siguiente modo de falla.

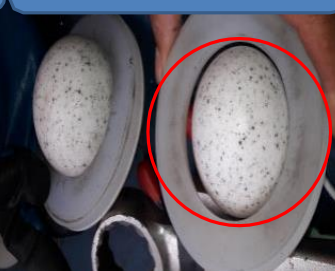
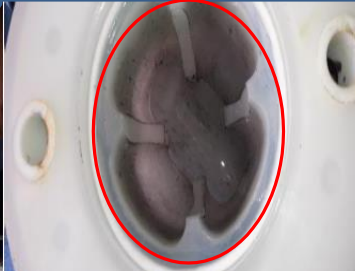
Maniford Inservible , asiento bolas con mayor apertura.

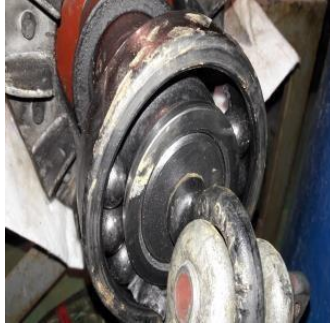
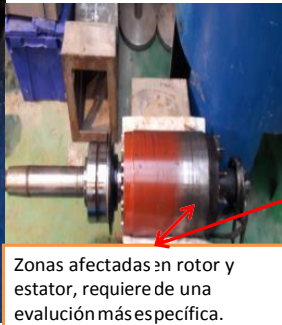
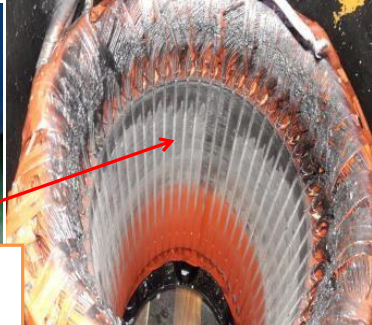
Zonas afectadas: en rotor y estator, requiere de una evaluación más específica.
