**UNIVERSIDAD CÉSAR VALLEJO**

Evaluación y tratamiento técnico de patologías constructivas de los centros de salud público del noveno sector del distrito de Villa El Salvador-Lima 2017

**TESIS PARA OBTENER EL TITULO PROFESIONAL DE:  
INGENIERO CIVIL**

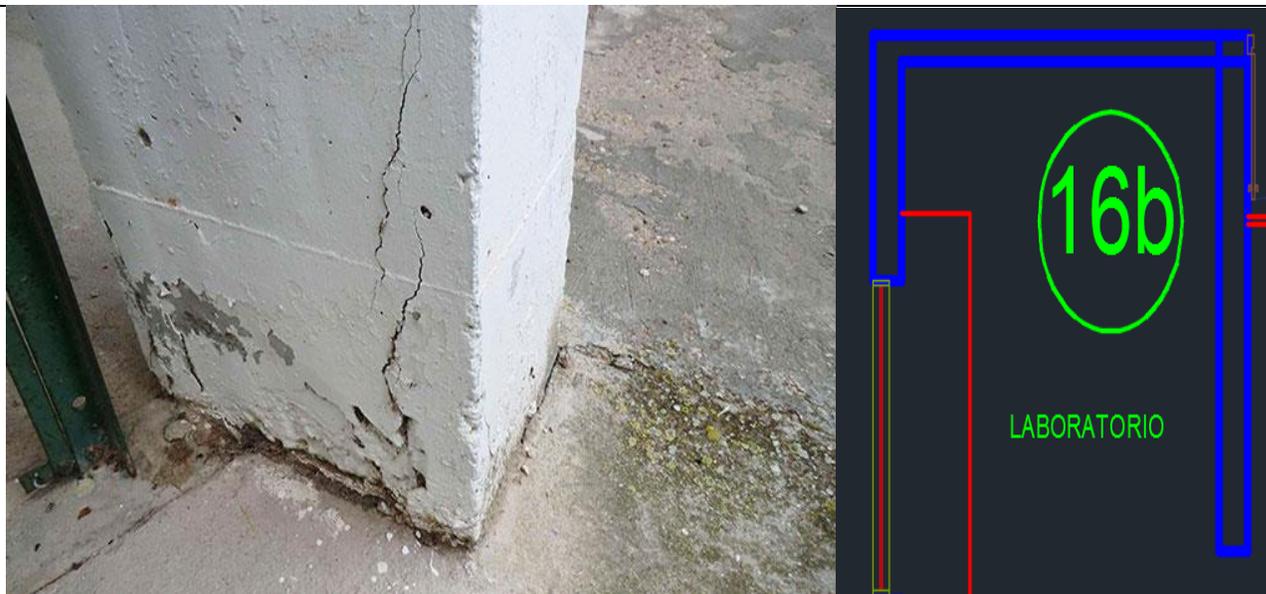
**Patología:** Grieta en columna

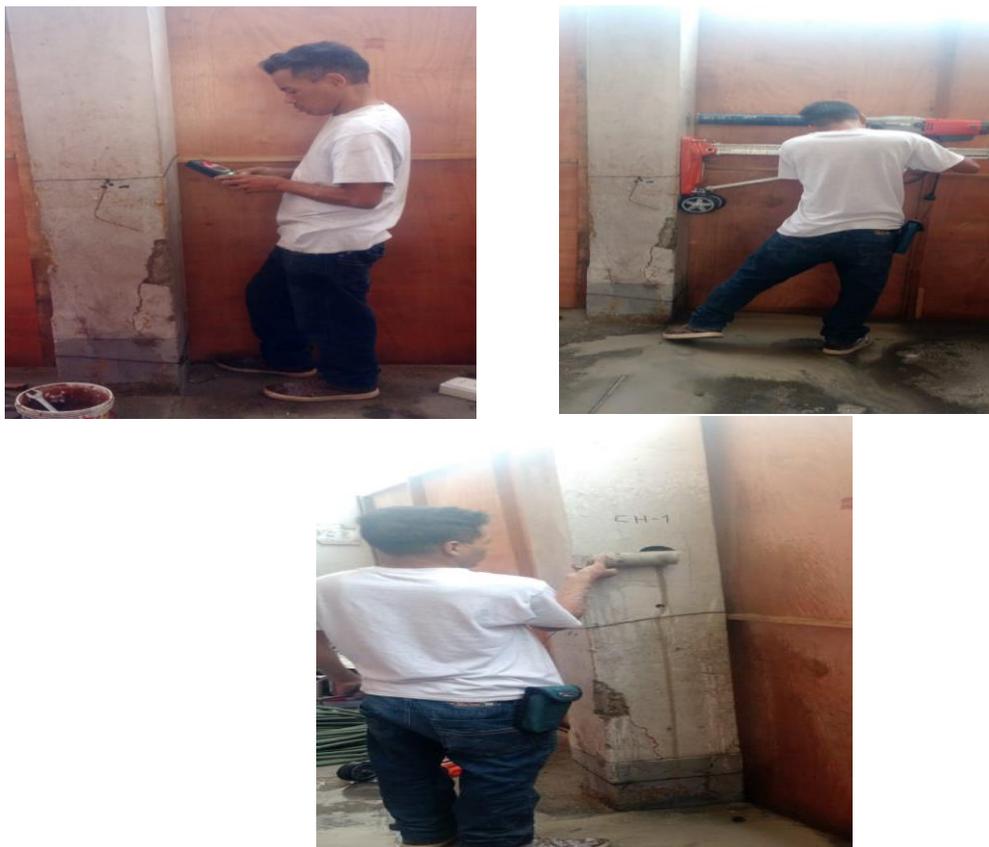
**Figura N°36-37-38:** Ensayo de carbonatación de concreto.

Se procede a extraer la diamantina de la columna C-1

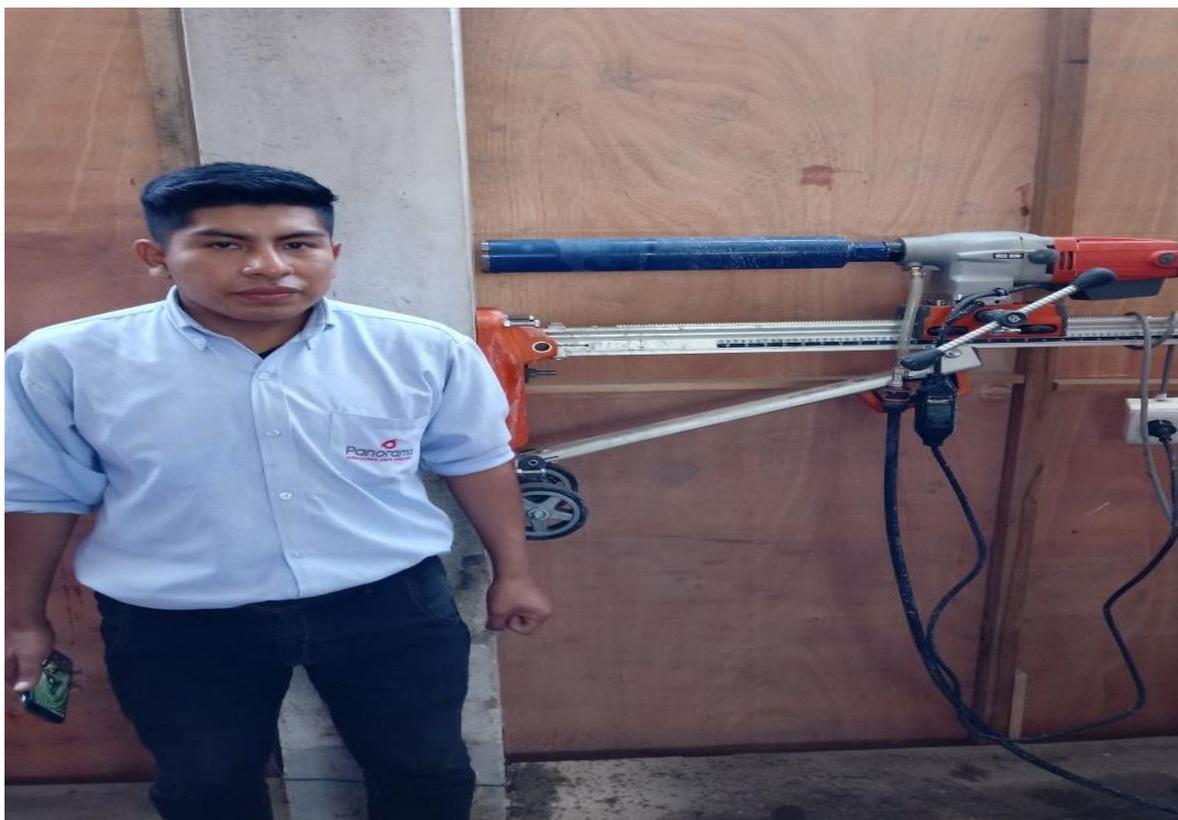
**Figura N° 41:** Columna analizada para el ensayo de carbonatación del centro San Martin de Porres.

En la columna C-1 se puede apreciar un avance de carbonatación de 1.5 cm desde el exterior hacia el interior lo que nos está indicando que la carbonatación está fuera de la zona de recubrimiento de protección del acero de la corrosión.
