**FACULTAD DE INGENIERÍA
ESCUELA PROFESIONAL DE INGENIERÍA CIVIL**

**EVALUACIÓN Y ANALISIS DEL PAVIMENTOS RÍGIDO EN EL JIRON 28
DE JULIO, ENTRE LAS CUADRAS 1 AL 9, CIUDAD DE BAGUA, REGION
AMAZONAS, AL AÑO 2017**

**TESIS PARA OBTENER EL TÍTULO PROFESIONAL DE INGENIERA
CIVIL.**

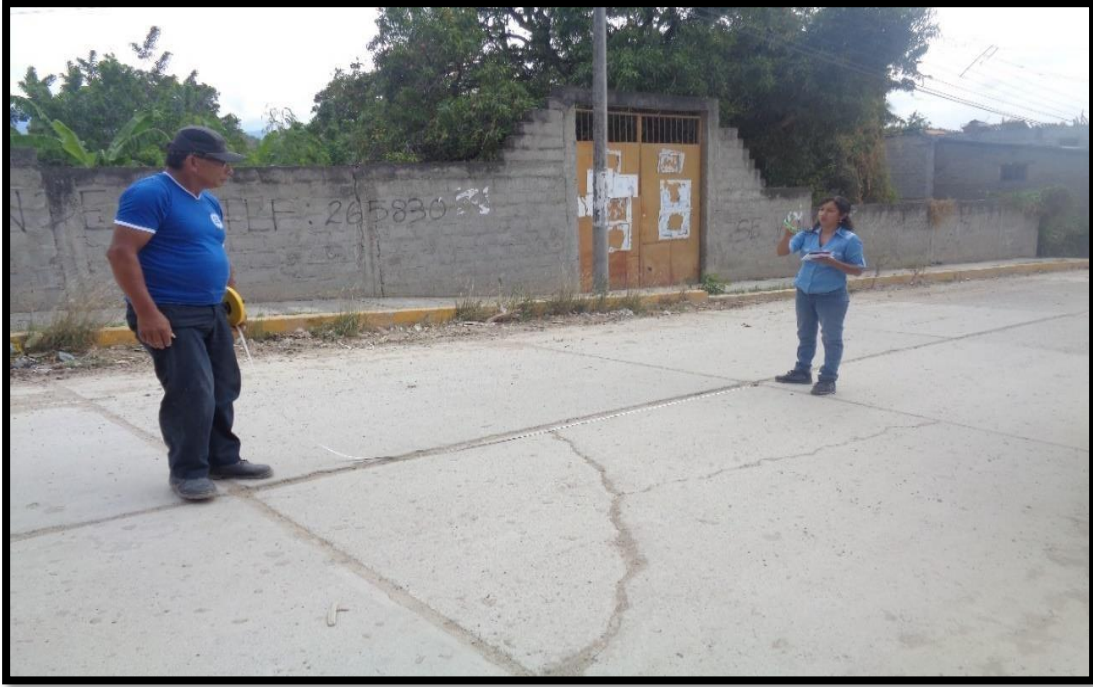
GRIETAS DE ESQUINA

FOTO N° 01: Observación de las grietas de esquina y lineales.

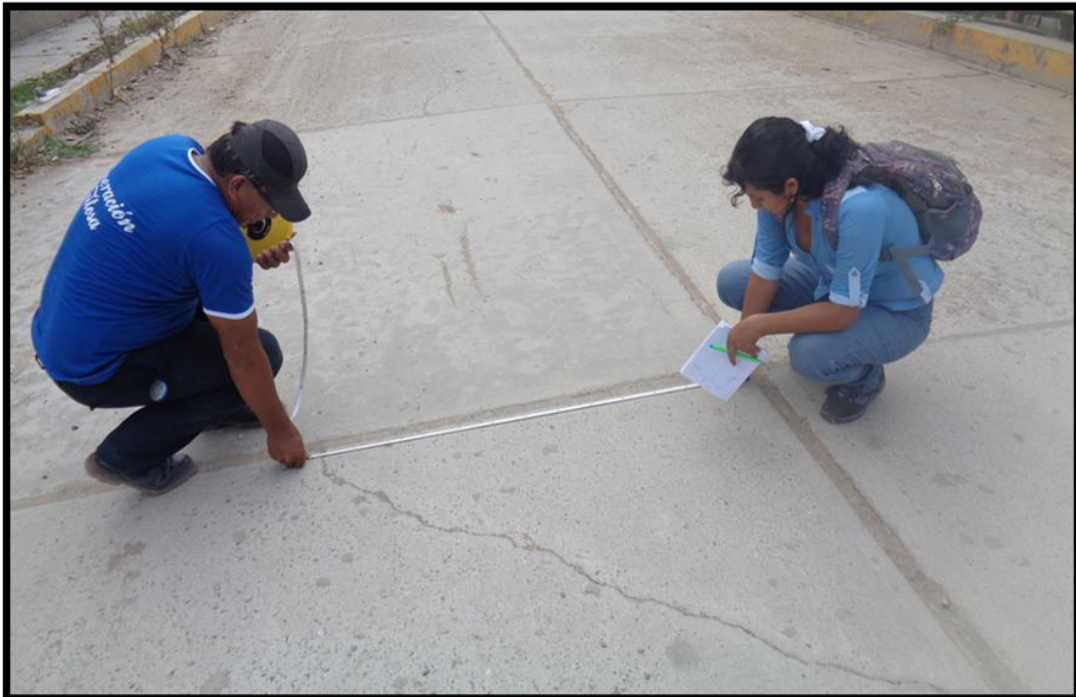
FOTO N° 02: Medición de grietas de esquina.

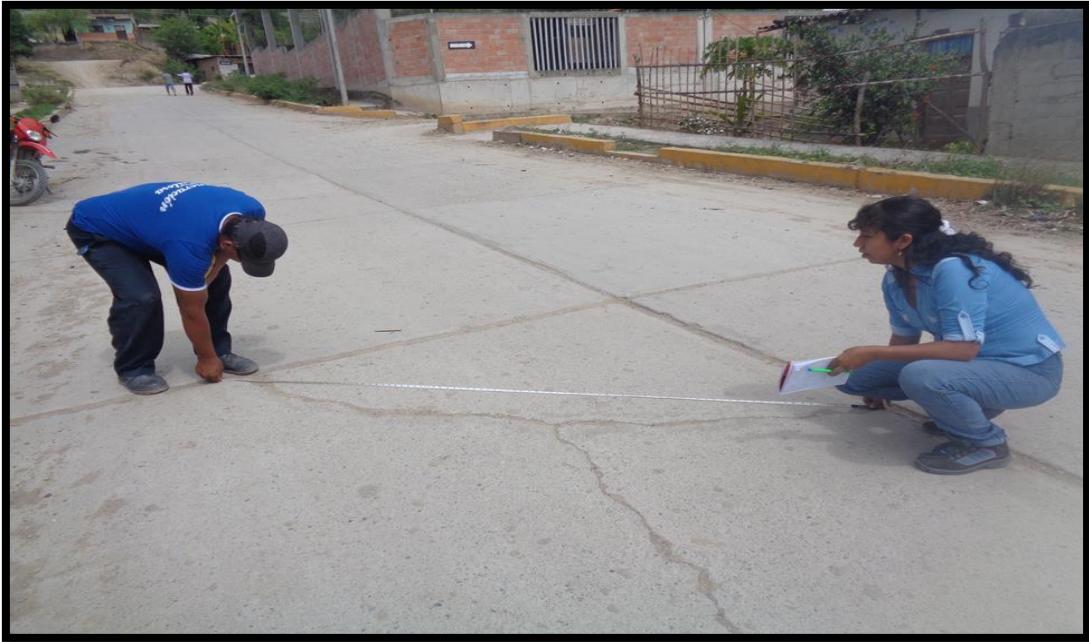
GRIETAS DE ESQUINA

FOTO N° 03: Medicion de las grietas de esquina.

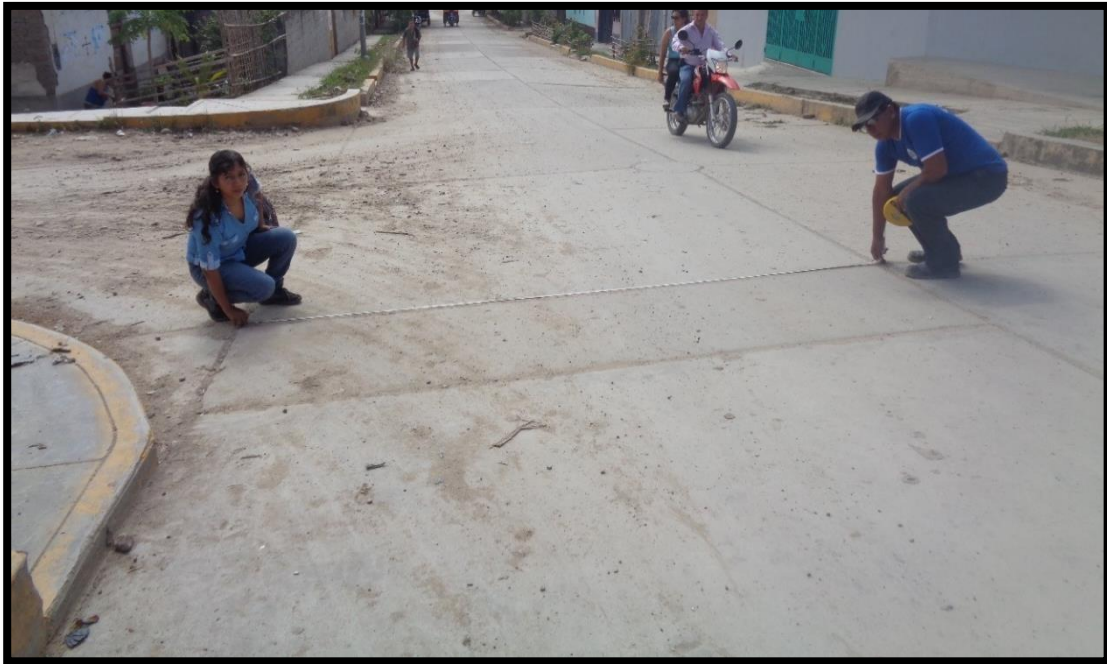
PARCHES GRANDES

FOTO N° 05: Medición de los parches grandes.

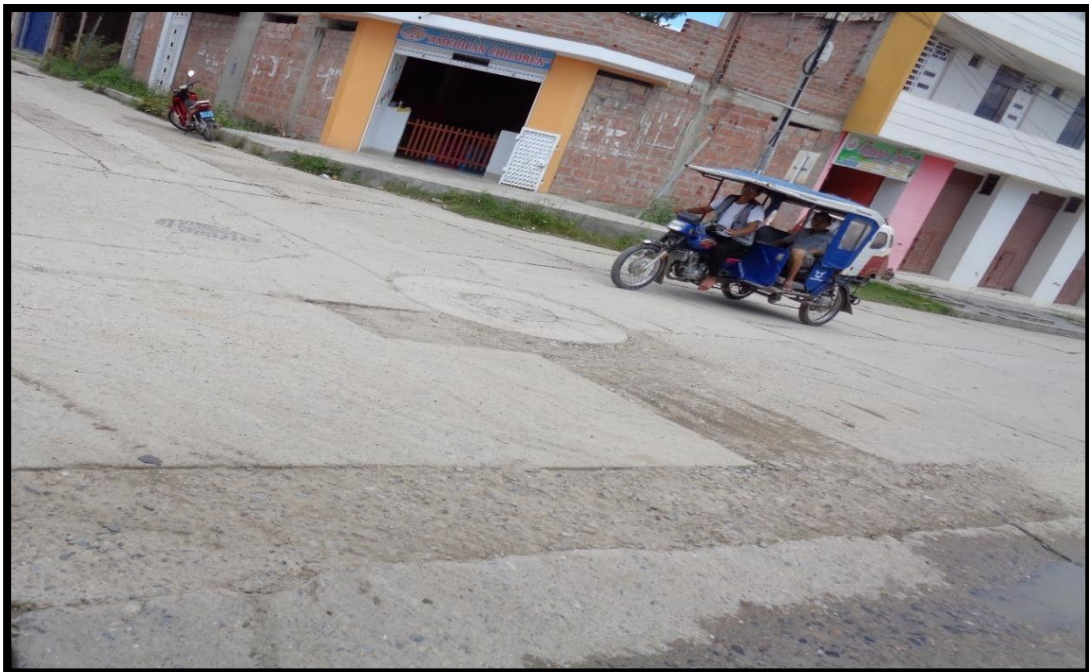
PARCHES GRANDEZ Y PEQUEÑOS

FOTO N° 06: Parches grandes y pequeños.

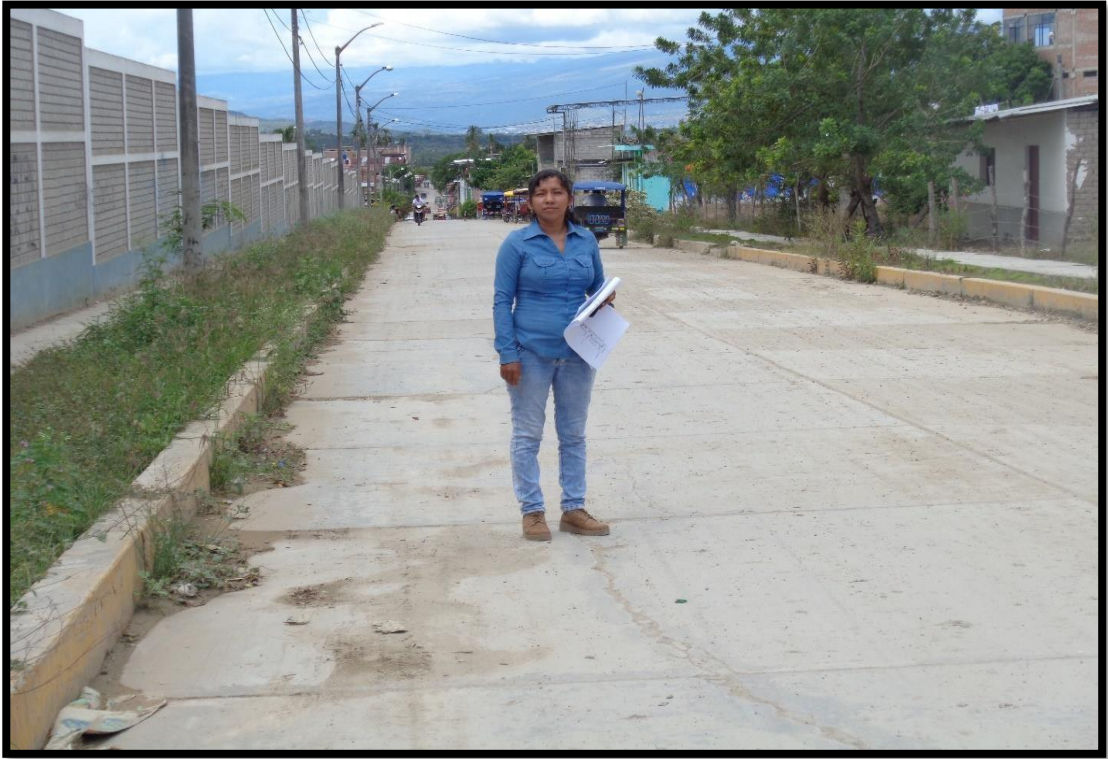
GRIETAS LINEALES

FOTO N° 07: Observando las grietas lineales.

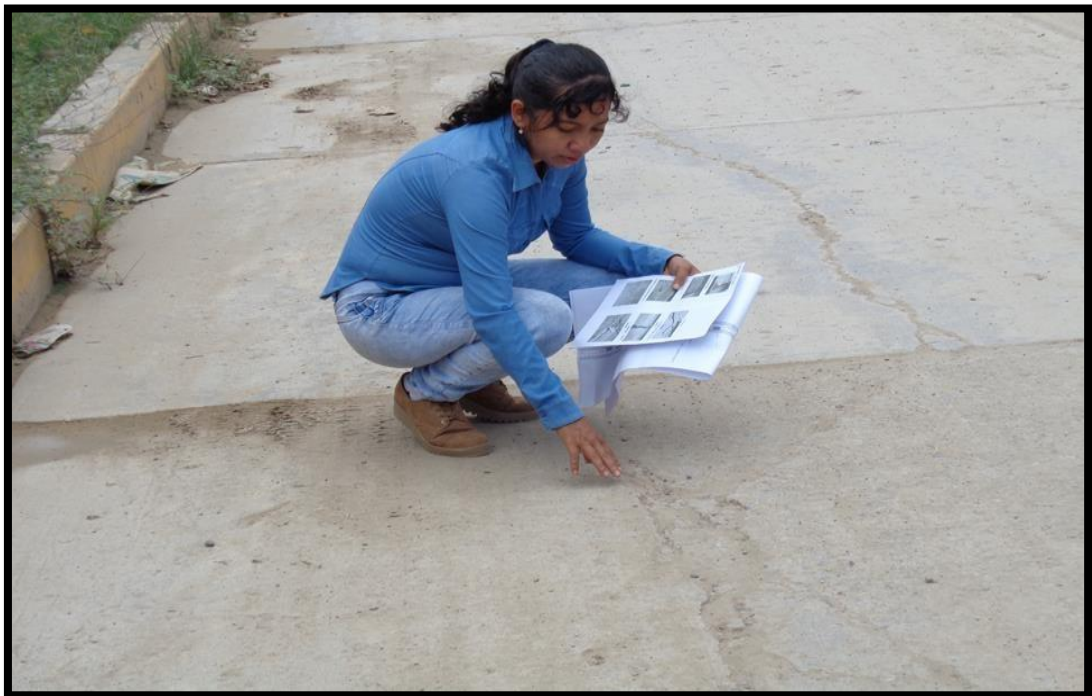
FOTO N° 08: Revisando grietas en las cuadras.

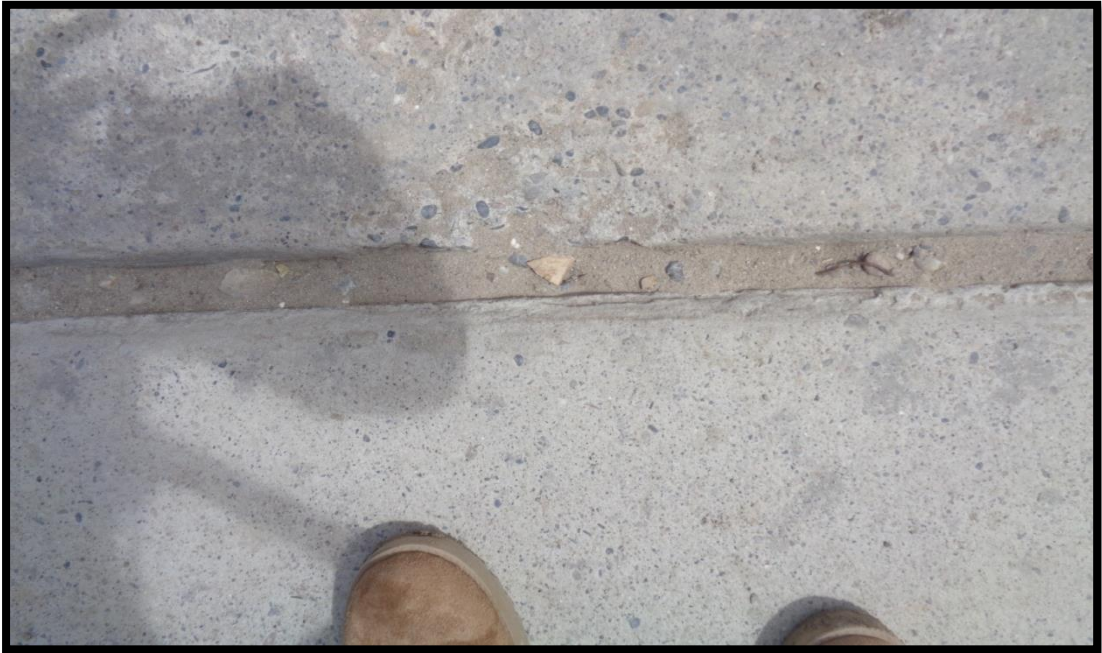
DAÑO DEL SELLO DE LA JUNTA

FOTO N° 09: Observando daños de las juntas.
