EVALUACIÓN SUPERFICIAL DEL PAVIMENTO PARA  
MEJORAR LA PROGRAMACIÓN DE INTERVENCIONES EN LA  
CARRETERA CANCHAQUE - HUANCABAMBA (Km. 80+000 a Km.  
115+000), PIURA, 2016

Tesis para obtener el Título profesional de:  
INGENIERO CIVIL

JHONY AMILCAR SALAS AVILA

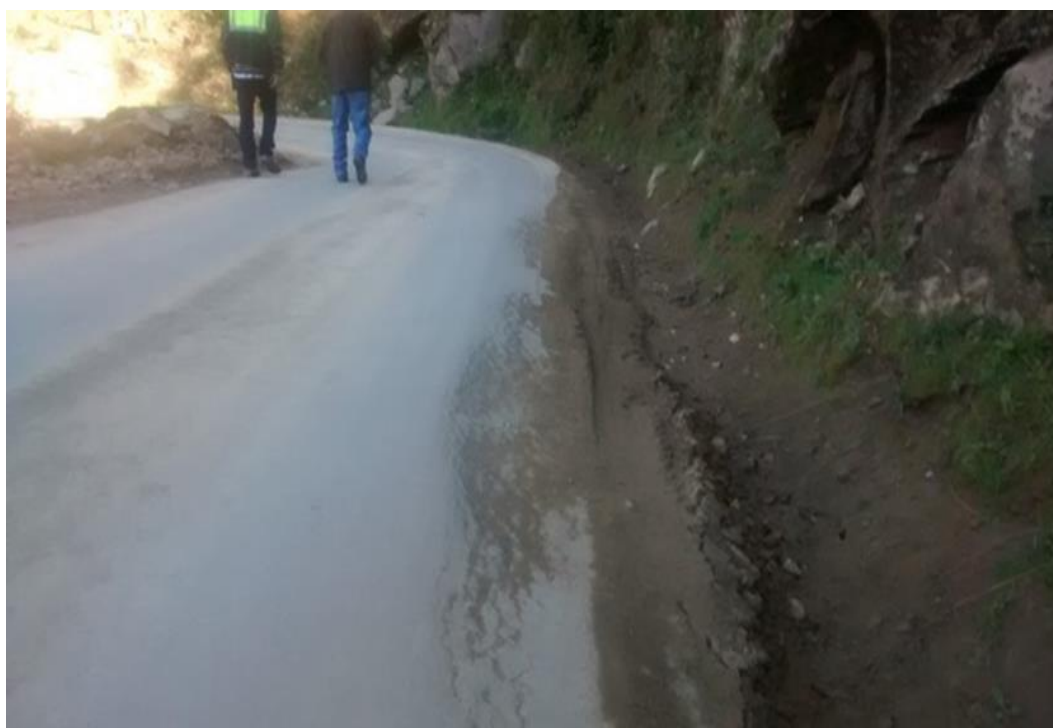
Fotografía N° 2 – Presencia de fallas prematuras en pavimento

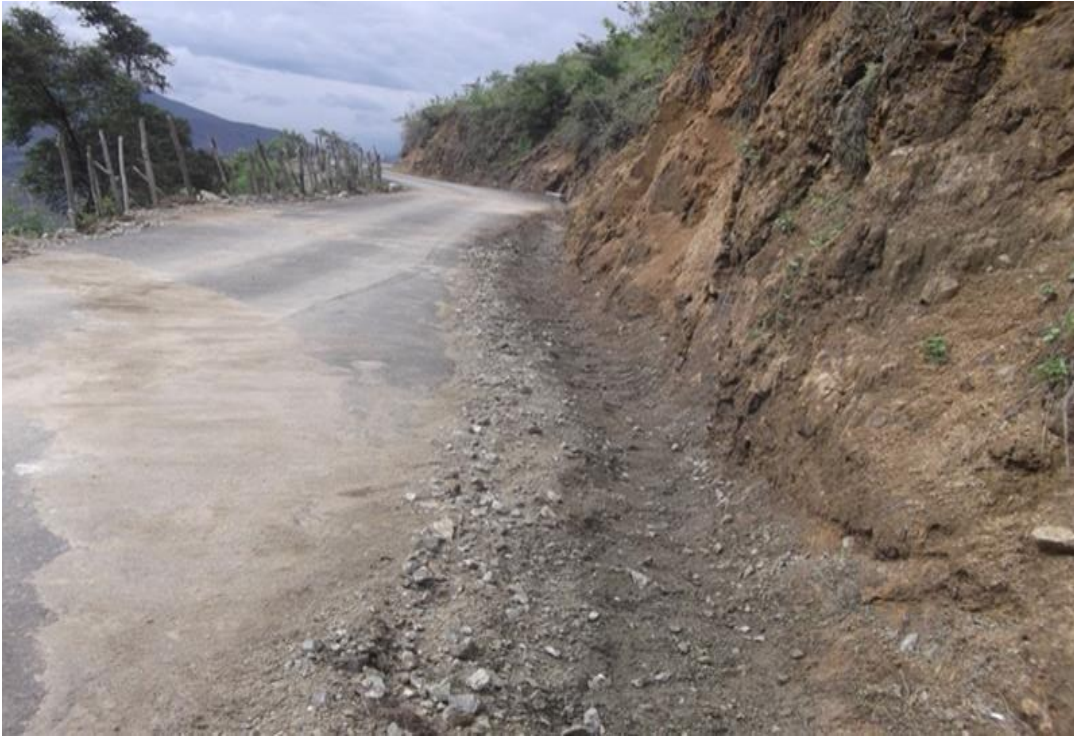
### Fotografía N° 3 – Obras de drenaje inadecuadas

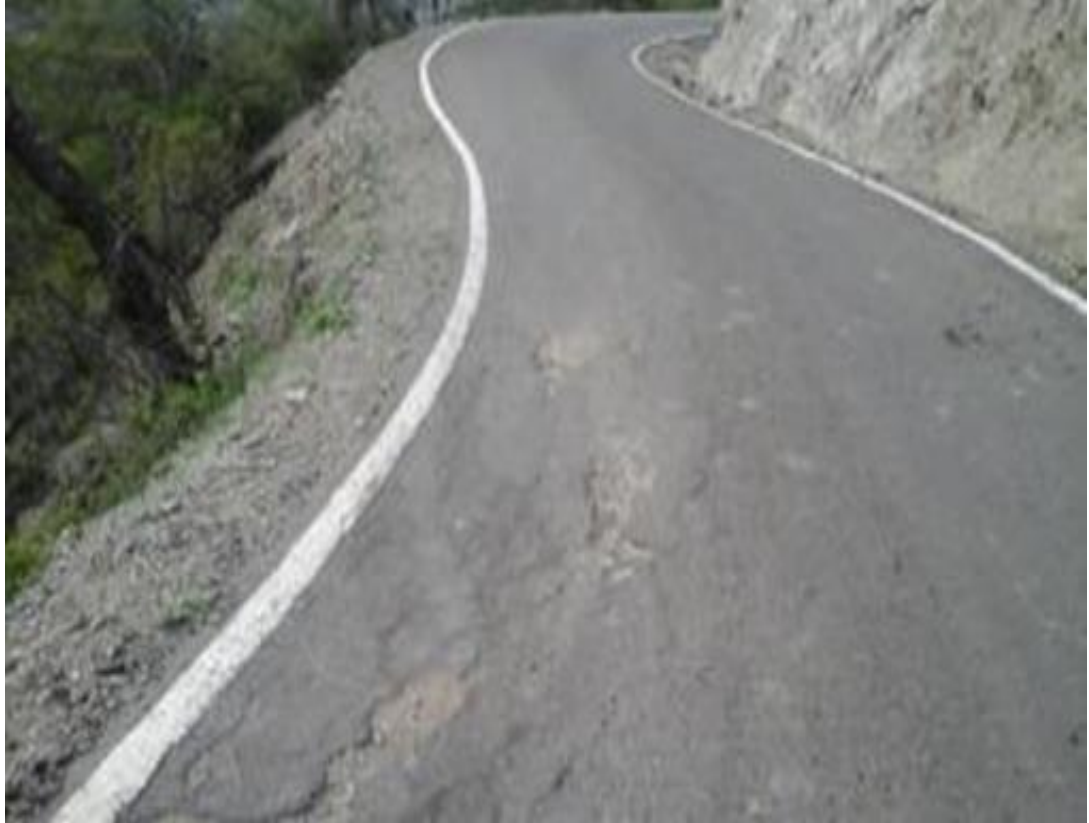
El Índice de Condición de Pavimento resultante es 37, lo que determina una clasificación de pavimento como Malo.

Fotografía N° 5 – Falla Piel de Cocodrilo y Baches, Km. 82+040

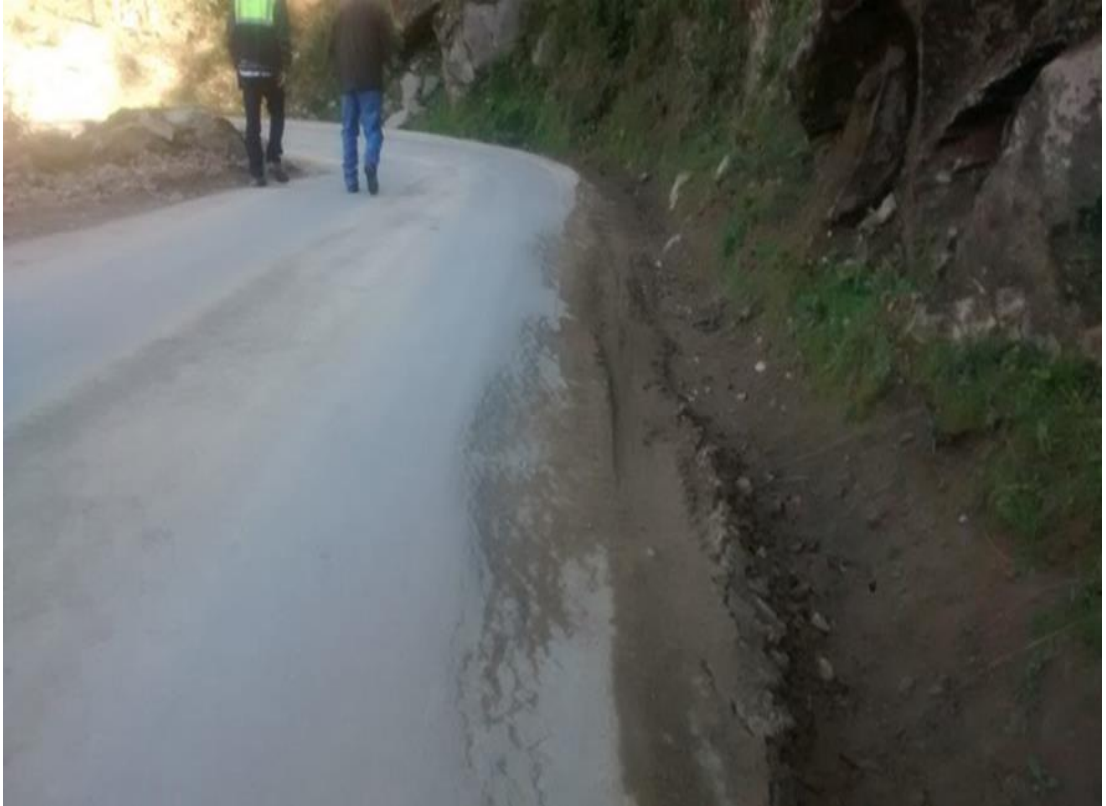
Las fallas encontradas en esta muestra son del tipo Piel de cocodrilo de malla pequeña y Baches. Debido a factores de infiltración de aguas de la cuneta hacia la estructura del pavimento, resultando los Baches la falla con mayor presencia en esta unidad analizada, con un área total de falla de 11.03 m<sup>2</sup>.

El Índice de Condición de Pavimento determinado es 26, lo que representa una condición de pavimento Malo.

Fotografía N° 6 – Falla tipo Baches, Km. 87+260

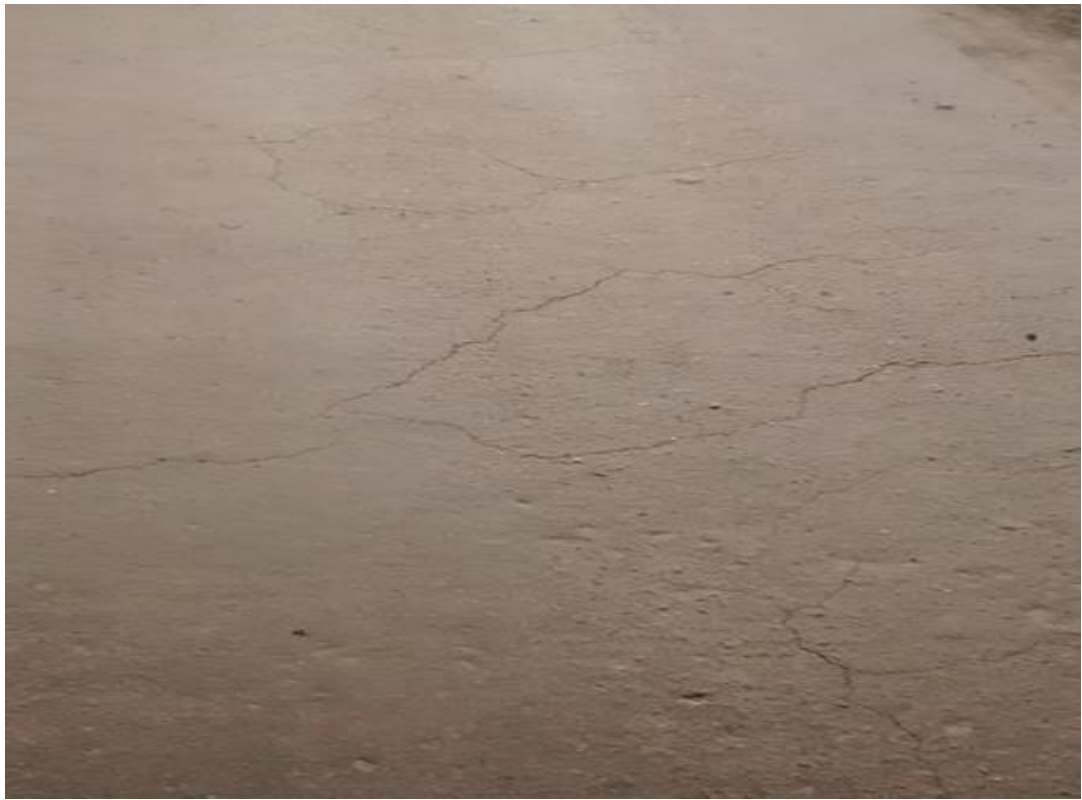
Las fallas presentes en esta muestra son del tipo: Piel de cocodrilo de malla media y Baches superficiales. La falla con mayor incidencia en la muestra es del tipo Piel de cocodrilo con una área de falla de 4.69 m<sup>2</sup>.

Determinando el Índice de Condición de Pavimento como 54, lo que representa una clasificación de estado de pavimento como Regular.

Fotografía N° 7 – Falla tipo Piel de cocodrilo, Km. 92+430

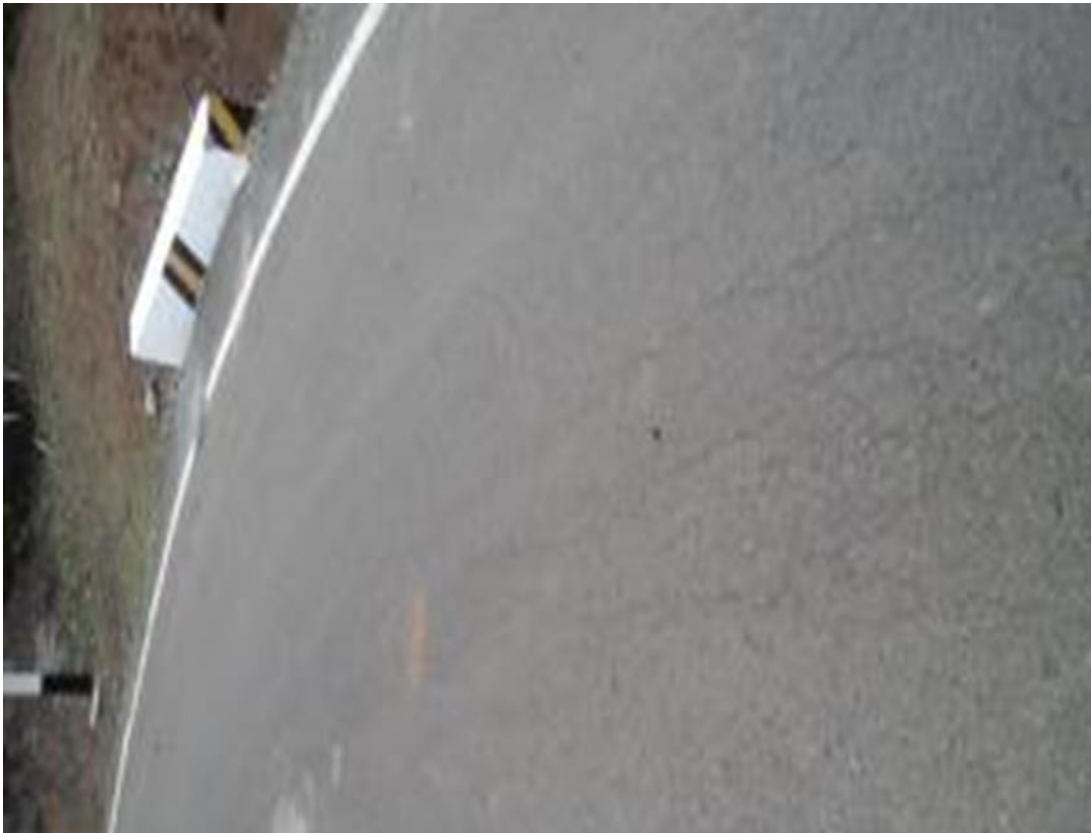
El tipo de falla encontrada en esta muestra es del tipo Piel de cocodrilo, de malla pequeña, con un área total de 36.65 m<sup>2</sup>.

El Índice de condición de pavimento se determina en 41, lo que representa un estado de pavimento de Malo.

Fotografía N° 8 – Falla tipo Piel de cocodrilo, Km. 97+545

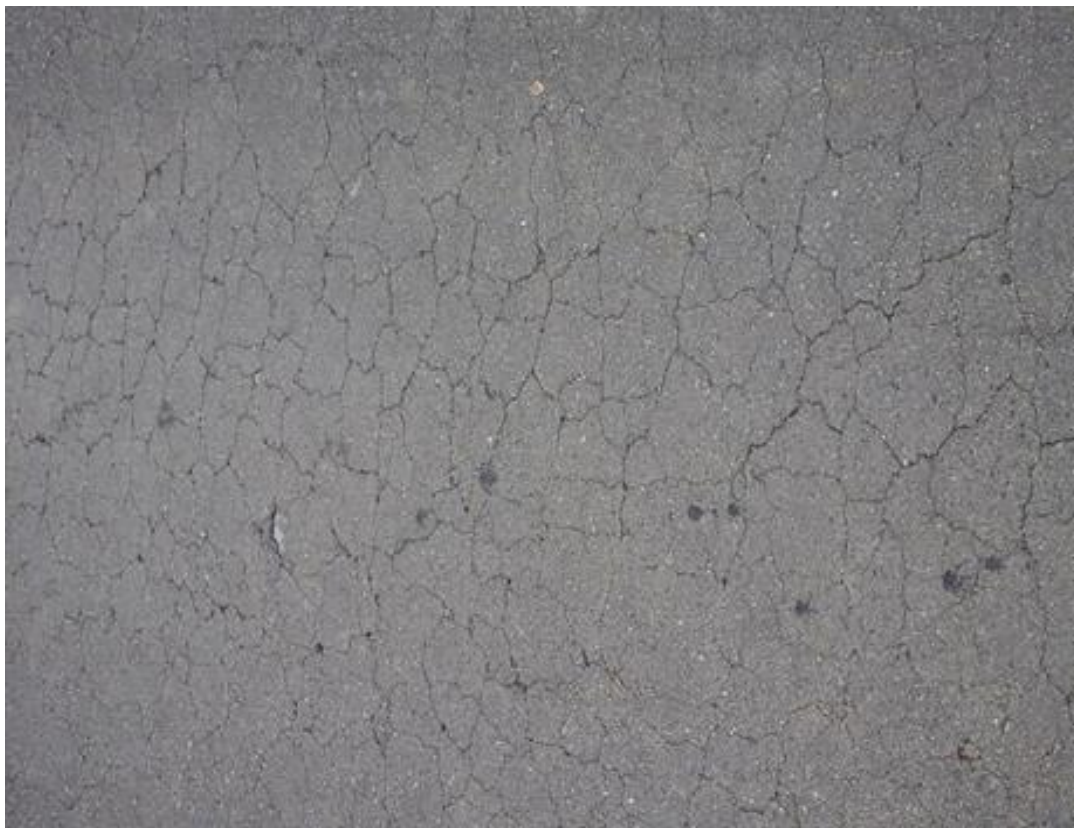
Los tipos de fallas encontradas en la presente muestra son: Piel de cocodrilo de malla pequeña y Baches. Resaltando el tipo de falla con mayor incidencia en esta unidad la falla tipo Piel de cocodrilo con una área total de 24.36 m<sup>2</sup>.

Como consecuencia el Índice de Condición de Pavimento es 34, lo que representa un estado de pavimento como Malo.

Fotografía N° 9 – Falla tipo Piel de cocodrilo, Km. 102+720

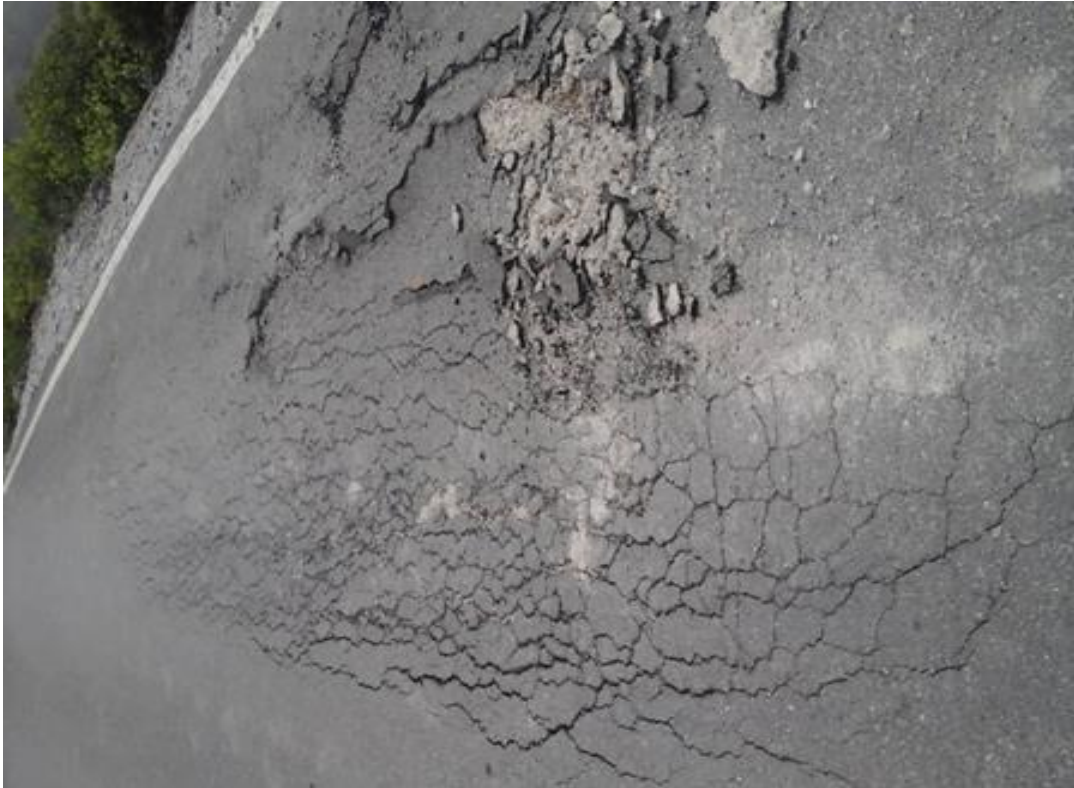
Las fallas existentes en la sección analizada son: Piel de cocodrilo y Baches superficiales. Resultando ser los Baches la falla con mayor incidencia en esta unidad con una área total de falla de 13.75 m<sup>2</sup>.

El Índice de Condición de Pavimento determinado es 49, lo que determina una clasificación de Regular de pavimento.

Fotografía N° 10 – Falla tipo Baches, Km. 107+815

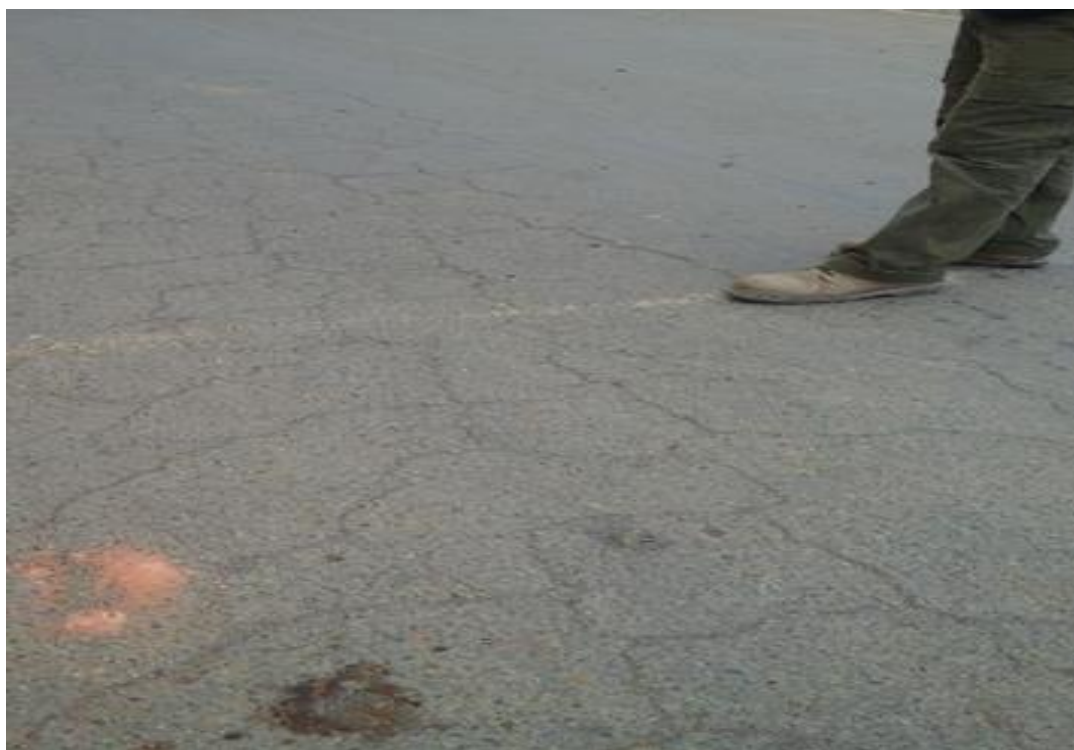
Las fallas analizadas en esta unidad son: Piel de cocodrilo de malla media a pequeña, con un área total de falla de 40.95 m<sup>2</sup>.

Se determina el Índice de Condición de Pavimento en 31, lo que representa un estado de pavimento Malo.

Fotografía N° 11 – Falla tipo Piel de Cocodrilo, Km. 112+950

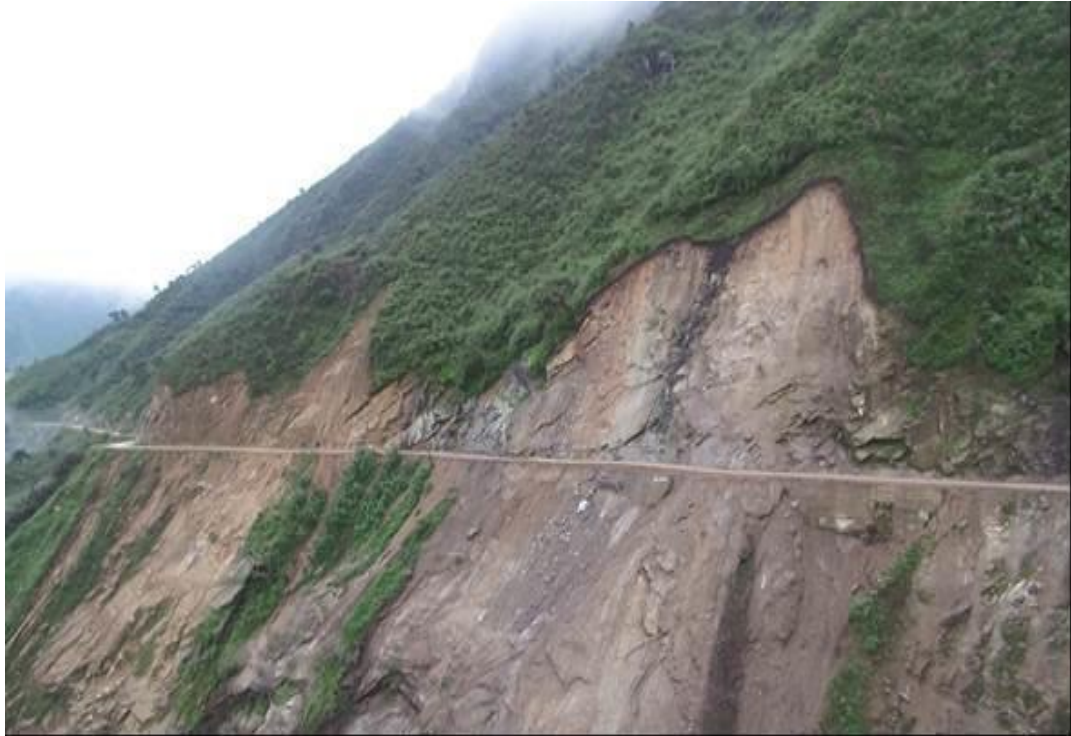
Fotografía N° 12– taludes de corte inestables, Km. 92+800 – 93+500

Los afloramientos rocosos se intercalan en sectores con taludes de corte de material suelto, compuestos por suelos orgánicos y fragmentos de roca en materiales coluviales, de forma angular. En el sector denominado Los Chorros, entre las progresivas 94+900 a 95+200, se aprecia un afloramiento de gabro en forma de stock, son rocas duras, de color oscuro en superficie intemperizada y de color gris oscuro en superficie fresca, en inclinación vertical, con alturas en promedio de hasta 8.0 m.

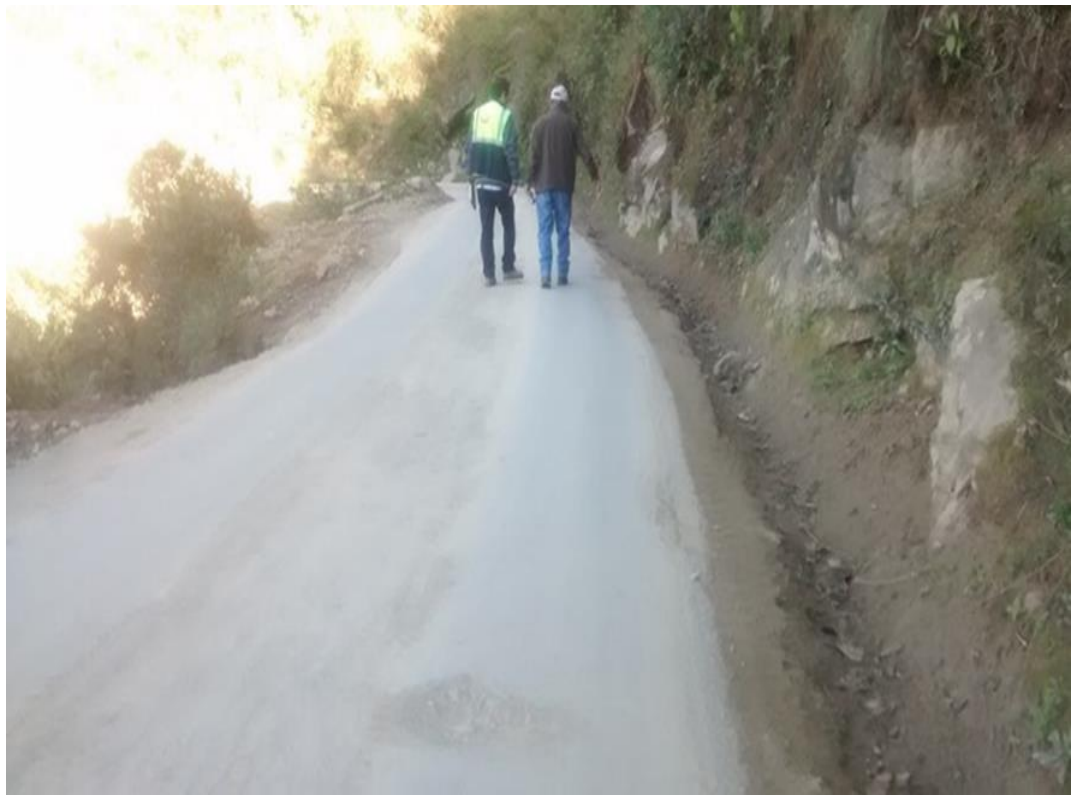
Fotografía N° 21 – Evaluación de cunetas sin revestir, Km. 98+200

Las obras de drenaje como las cunetas sin revestir, no presentan la sección adecuada para evacuar el volumen de agua que discurre por la superficie, producto de las precipitaciones pluviales, las infiltraciones y desbordes provocan saturación de las capas internas del pavimento.

Como aporte para la investigación y para definir incidencias de factores que influyen en el estado negativo del pavimento, se conformaron cunetas revestidas de sección 0.8 x 0.6 m., de concreto, con lo que se pretendía evitar las infiltraciones de las cunetas sin revestir.

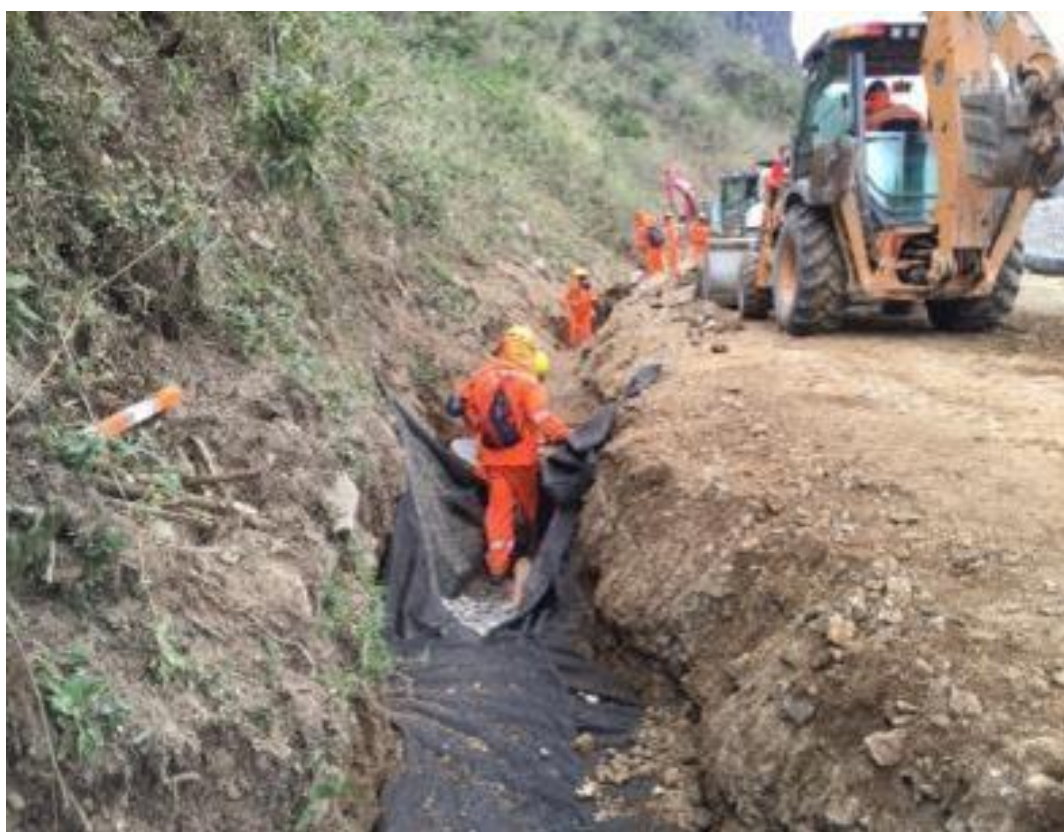
Fotografía N° 24 – Conformación de Sub-dren, Km. 98+200

Además se instaló sub-dren en la zona inferior (- 1.50 m) o subterránea de las cunetas revestidas, compuestas por una tubería cribada, revestida con manta geotextil y rellena hasta superficie con material granular drenante, para captar las aguas subterráneas, y así evitar la contaminación de la estructura del pavimento por capilaridad.

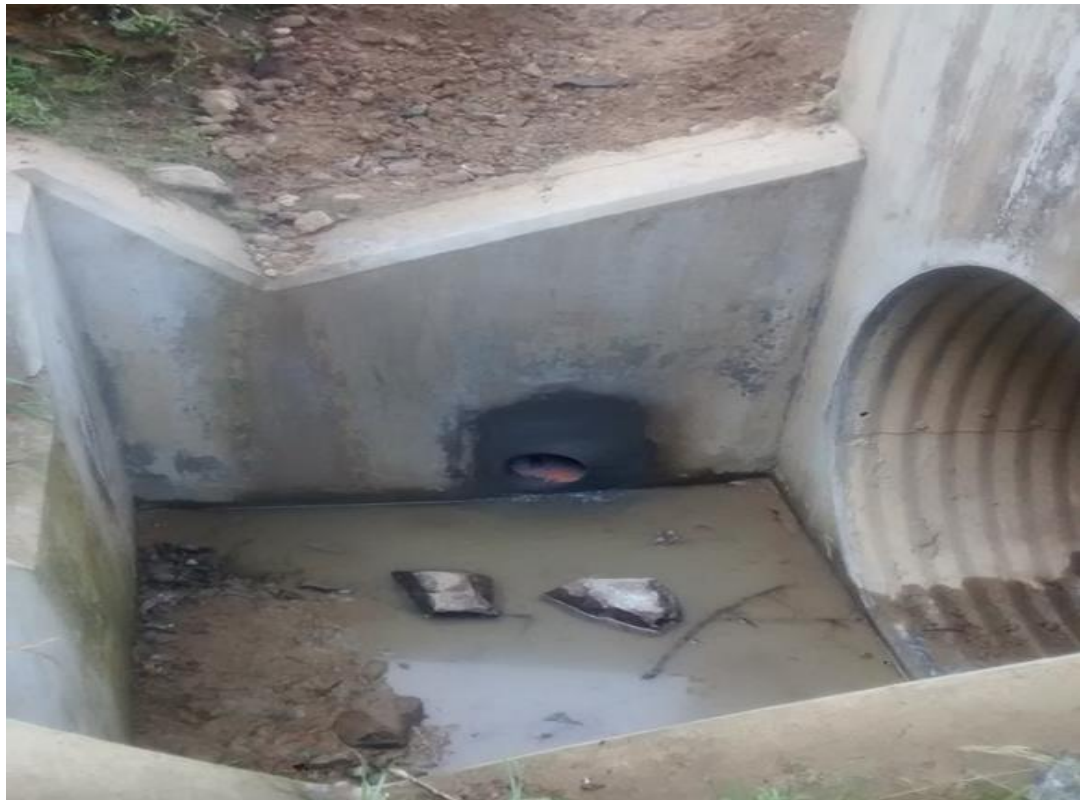
Las obras de drenaje transversal instaladas como parte de la pavimentación de la carretera Canchaque – Huancabamba son: alcantarillas del tipo TMC de forma circular y de 48” de diámetro, ubicadas cada 350 m. de distancia en promedio entre una estructura y otra. Estas estructuras fueron ubicadas en sectores de cauces naturales para captar el agua de quebradas menores y para descarga de las aguas. Se puede apreciar que requieren de continuo mantenimiento, de lo contrario, su funcionabilidad incide en el estado de la superficie de rodadura.

Fotografía N° 25 – Evaluación de alcantarillas y sub-dren, Km. 98+600
