**“APLICACIÓN DE CÁMARA TERMOGRÁFICA EN LA PREVENCIÓN
DE FALLAS DEL SISTEMA ELÉCTRICO PARA MEJORAR LA
CONFIABILIDAD DE UNIDADES KOMATSU 730E BAYOVAR – 2018”**

**TESIS PARA OBTENER EL TÍTULO PROFESIONAL DE
INGENIERO MECÁNICO ELECTRICISTA**

ÁNGELUS SMITH REYES MONDRAGÓN

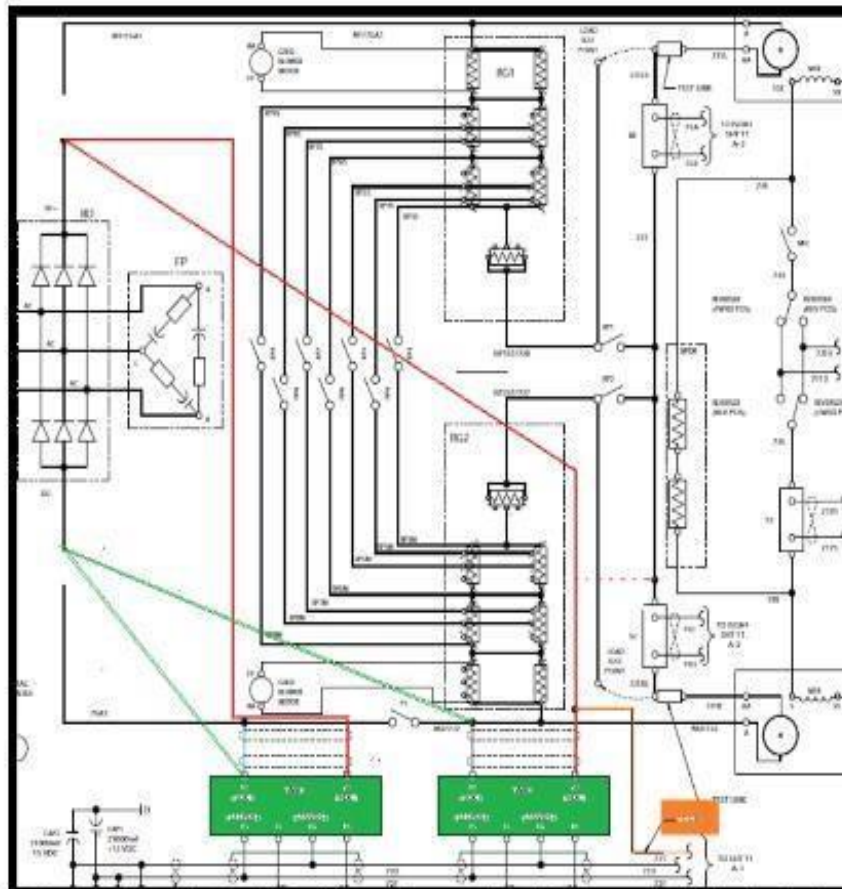
Conexión de cables de testeo de tensión negativa y positivo y GRR (se separa todo el conjunto de propulsión y retardo eléctrico al colocar en la salida de positivo y negativo en la salida de caja de diodos de alta potencia)

5.3 Sábado 26 marzo; conexión de blowers 1 y 2, conexión de cables + y -, RP1y RP2, inspección de contactores de caja de retardo RP3... RP9, Inspección de cables de alta potencia cable por cable es megado sin fuga de corriente, inspección y prueba megado de cables + y - que llegan al estator de los MT1 y MT2 de MFSE, desconexión de los dos cables + y - a la salida de caja de diodos alta potencia y conexión de cables de control y prueba del VMM1 al -, VMM2 al +, GRR al +(como se aprecia en la imagen inferior) se realiza la prueba estática de retardo y accionamiento automático de contactores fallando nivel 1 y 2 llegando a 450 mA (Nota: esta prueba se realizó conectado el panel filter los tres puntos de las fases T1, T2y T3)

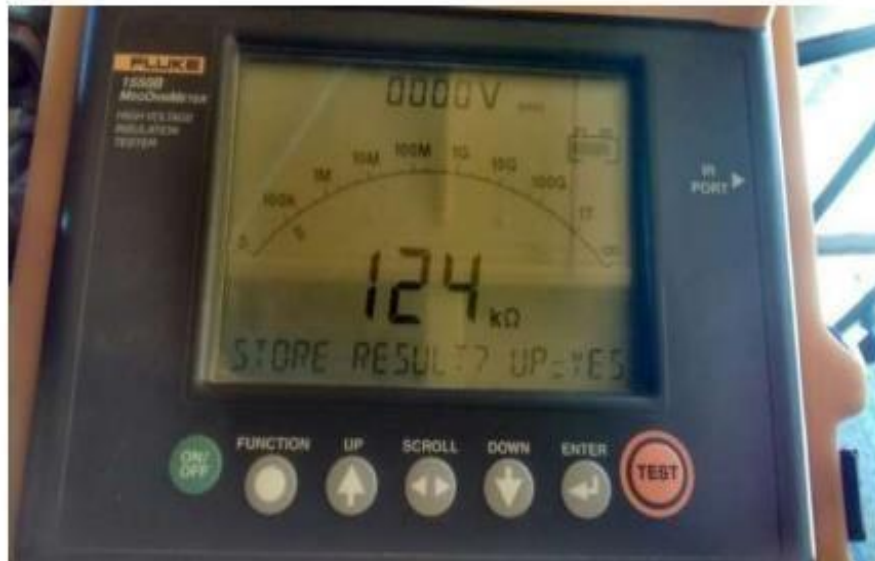
Bajo aislamiento de los cables trifásico T1, T2 y T3.

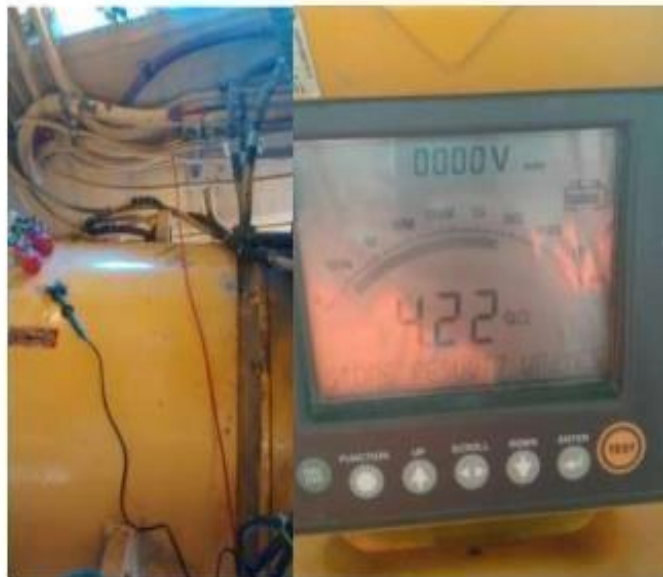
Después de la corrección el megado llega 4.2G ohmios.

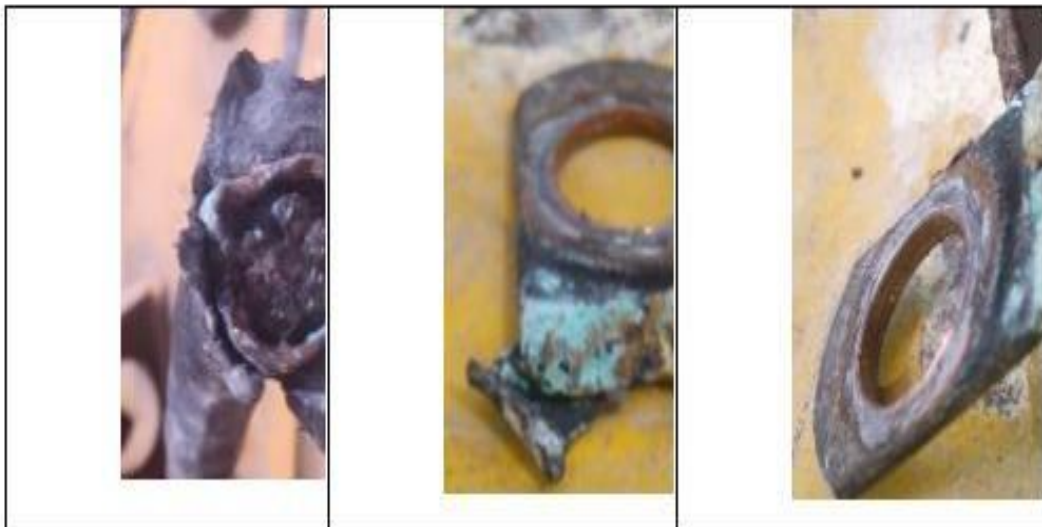
Figura 3 Estado del conjunto Cable y Terminal de alimentación al Blower RH

La figura 2 muestra las características de como quedo el cable y su terminal. Como se observar que el cable y terminal se encuentran fundidos.

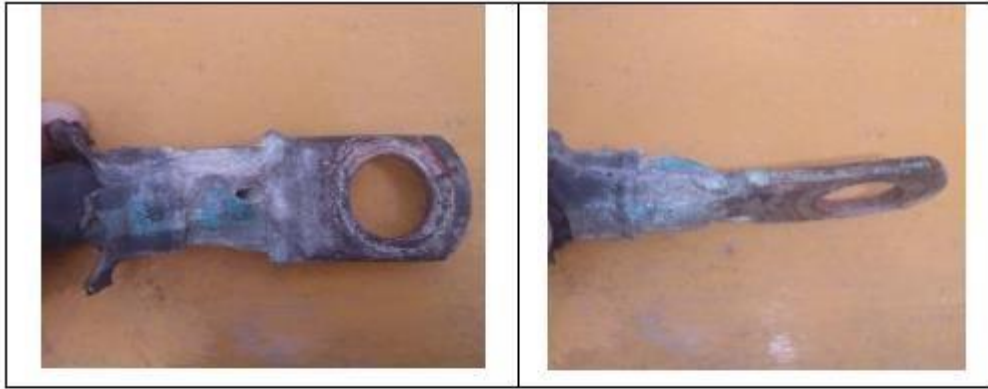
En figura 3 se muestra el estado en que se encontró los conectores del blower LH. Como se muestra en la fotografía los conectores y el cable no presentan problemas de recalentamiento.

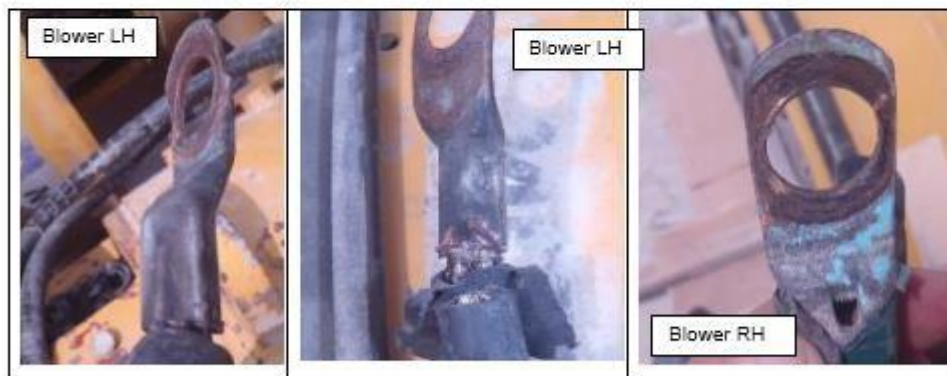
Figura 5 Estado de los terminales y empalmes de los cables del blower LH y RH

En la figura 4 se muestra el estado en el cual se encontró los conectores del blower RH. Como se muestra en la fotografía uno de los conectores presenta problemas de recalentamiento en límite del empalme.

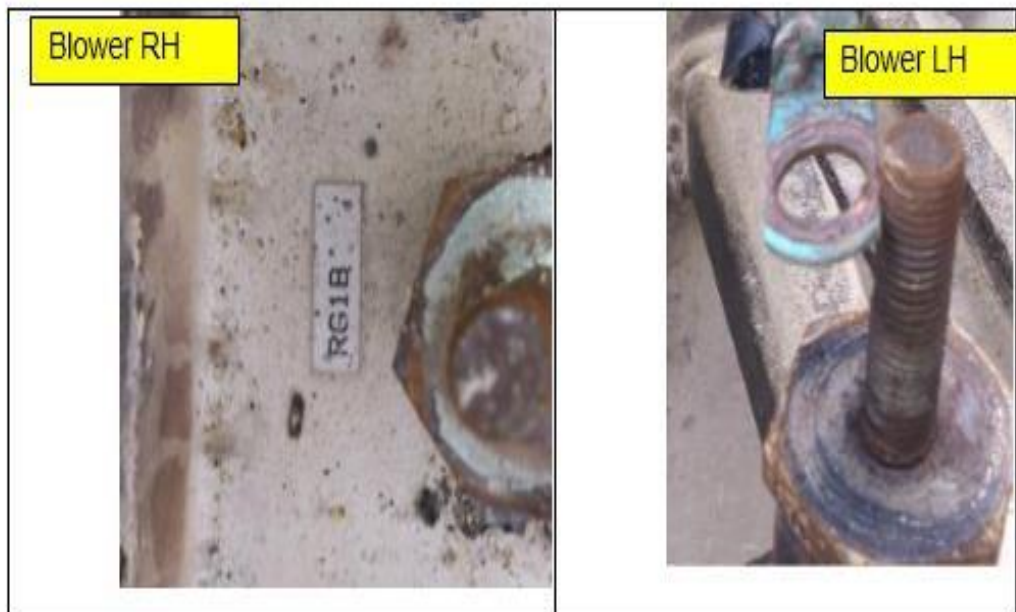
En la figura 04, podemos observar que los postes no presentan problemas de recalentamiento.
