**UNIVERSIDAD CÉSAR VALLEJO**

“Evaluación de patologías en pavimento flexible para proponer intervención correctiva mediante visualización in situ en Av. las Torres, Lurigancho 2018”

**TESIS PARA OBTENER EL TÍTULO PROFESIONAL DE:  
INGENIERO CIVIL**

Wendy Diana Espinoza Carhuacusma

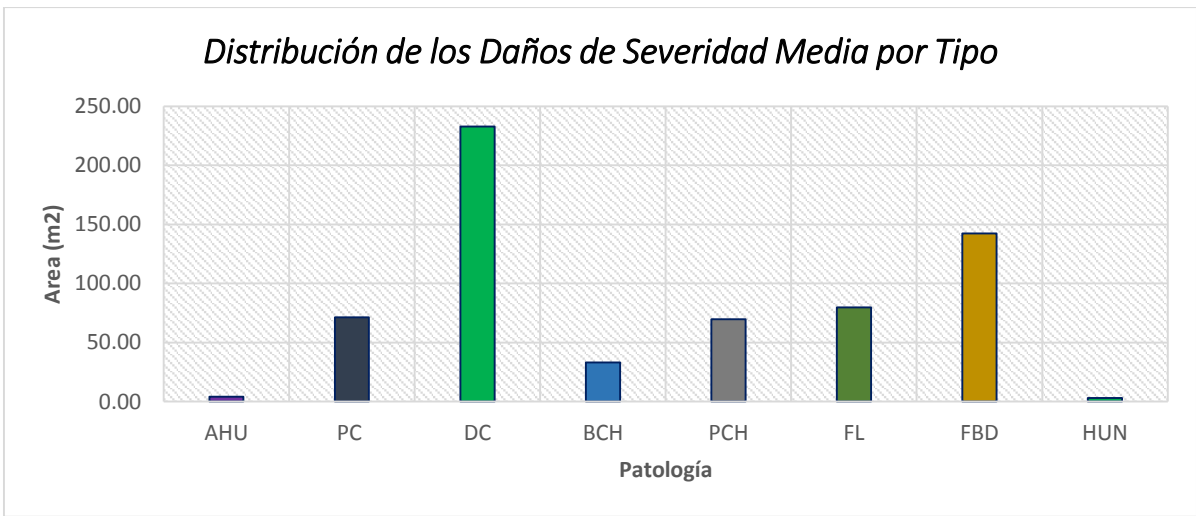
**Figura 154.** Representación gráfica de la distribución de daños de severidad media por tipo (m<sup>2</sup>).

En las figuras 154 y 156 se ha representado mediante grafico de barras la distribución de los daños según la severidad, es decir, baja, media y alta. En los tramos evaluados se está presentando como severidad baja del área total inspeccionada un 40.98 m<sup>2</sup>, como severidad media se tiene un 636.44 m<sup>2</sup> del área total inspeccionada y como severidad alta se tiene un 504.39 m<sup>2</sup> del área total inspeccionada.

- Las patologías si influyen significativamente en el nivel de severidad del pavimento flexible y esto se ve reflejado en las figuras 154 y 156 donde se tiene la distribución de los daños de severidad baja, media y alta del área total inspeccionada, lo cual indica que se cuenta con el mayor área severa de media con un área de 636.44 m<sup>2</sup>.

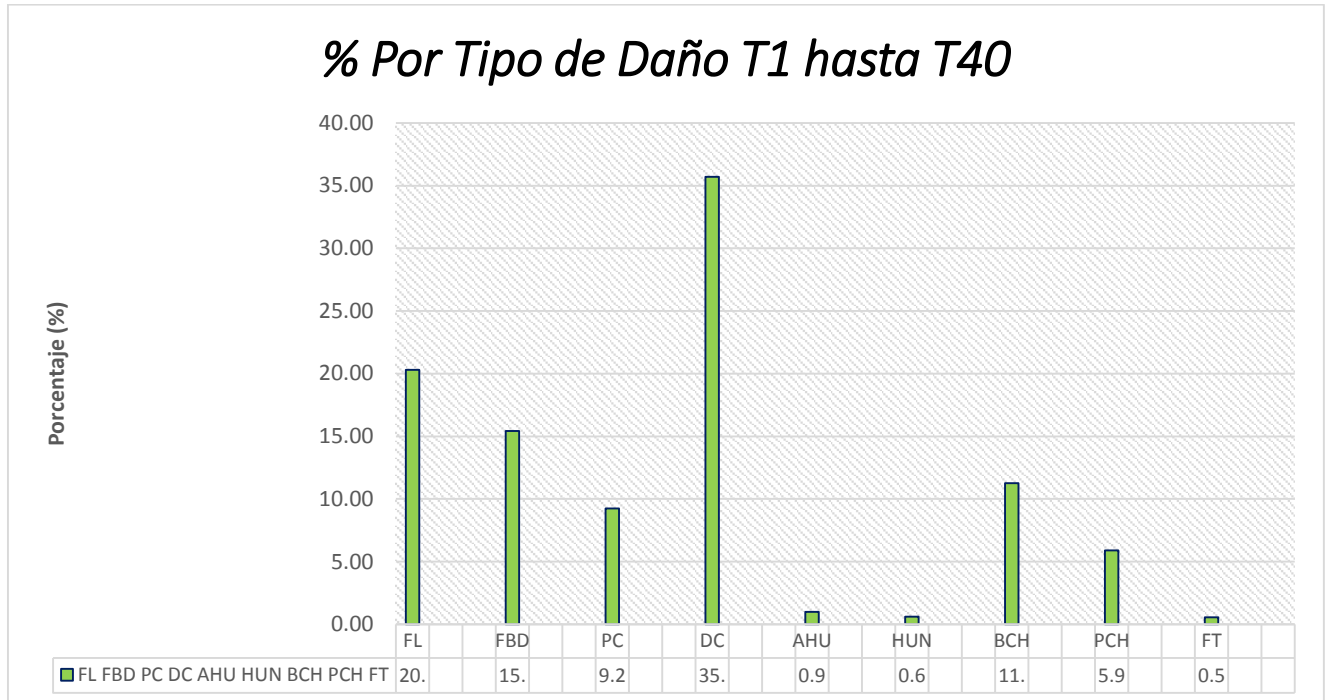
**Figura 158.** Porcentaje de tipo de daño de T1 hasta T40.

Se observa que el Descascaramiento constituye el porcentaje mayor de daño en la vía y ello por la recurrencia con que se presenta.

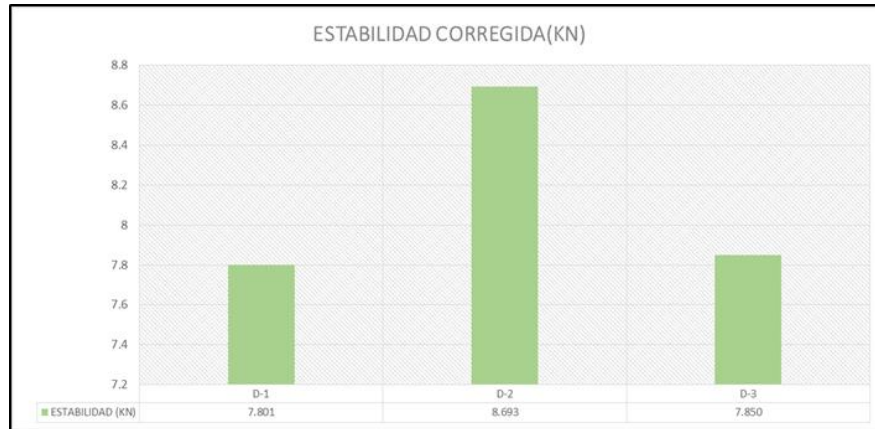
**Figura:** Estabilidad corregida

- Las patologías si producen efectos significativos en la estabilidad y flujo del pavimento esto se constata en la figura donde se representa la estabilidad corregida de las 3 muestras de diamantina: primera diamantina a prog : 400 +100 con una estabilidad de 7.801 KN, segunda diamantina a prog: 400 +200 con una estabilidad de 6.693 KN, y por último la tercera diamantina en la prog: 400+300 con una estabilidad de 7.850 KN por lo que se denota la diferencia en 100 metros de cada diamantina un efecto de asentamiento en la carpeta asfáltica diferente, por lo que se propone intervención correctiva.
