**UNIVERSIDAD CÉSAR VALLEJO**

“Evaluación Superficial del pavimento rígido aplicando el método pavement condition index (PCI), en las calles del distrito de Yanama – Yungay, región Ancash”

**TESIS PARA OBTENER EL TÍTULO PROFESIONAL DE  
INGENIERA CIVIL**

TORRES PORTELLA, LUCY VANESSA

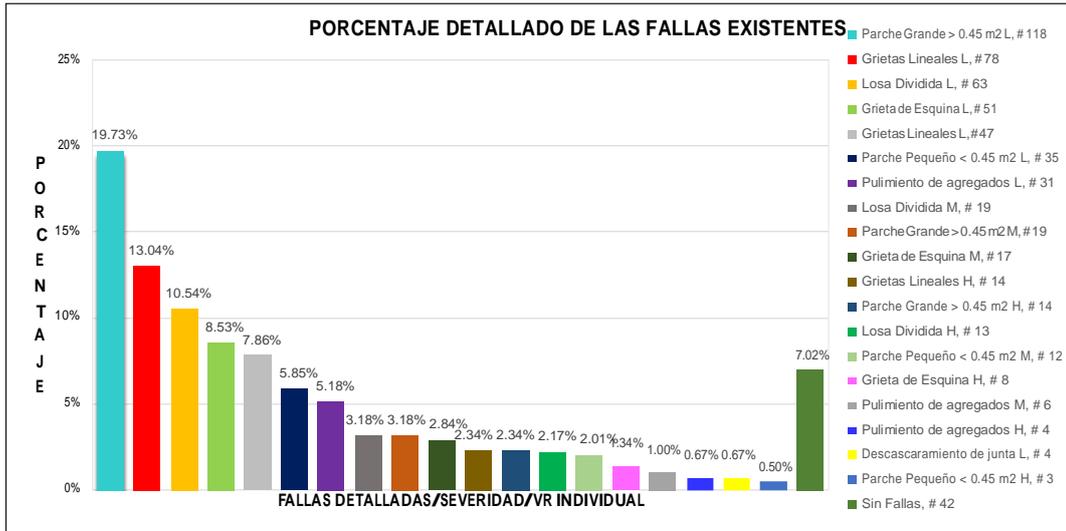
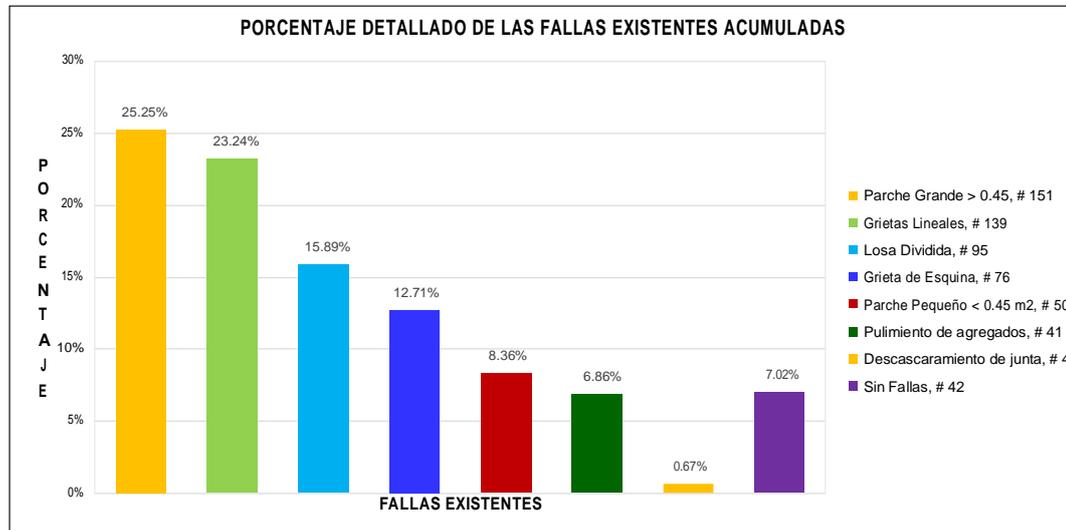
Calles	PCI	Estado
Jirón 28 de Julio	50	Regular
Jirón Yanama	54	Regular
Jirón Bellavista	52	Regular
Jirón 2 de Julio	53	Regular
Jirón Santa Rosa	50	Regular
<b>Localidad de Yanama</b>	<b>52</b>	<b>Regular</b>

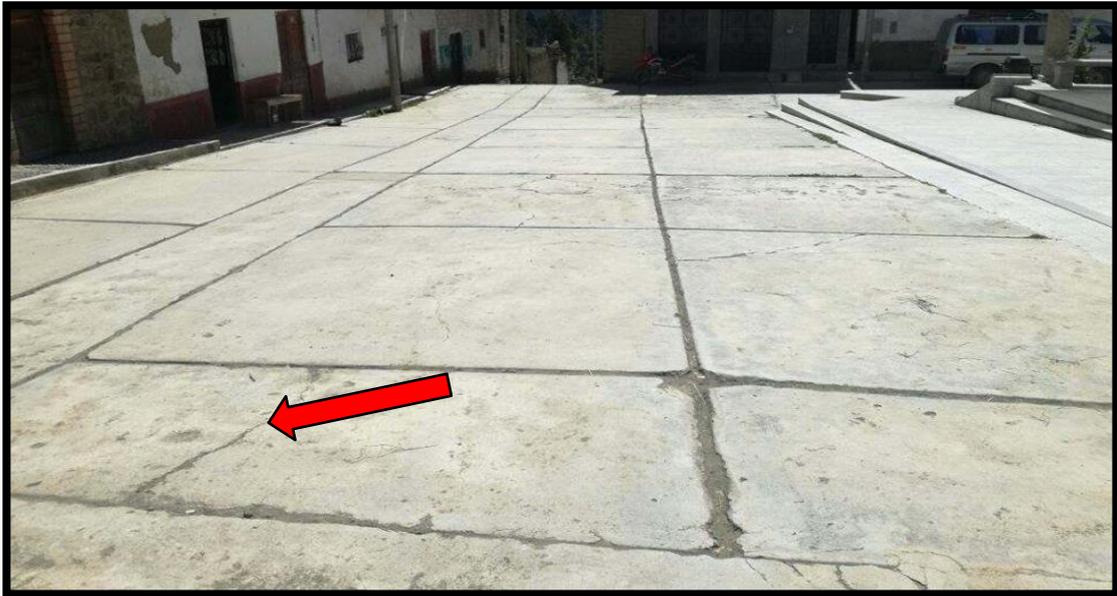
## ANEXO 5

Grietas longitudinales en el pavimento rígido en las calles de Yanama

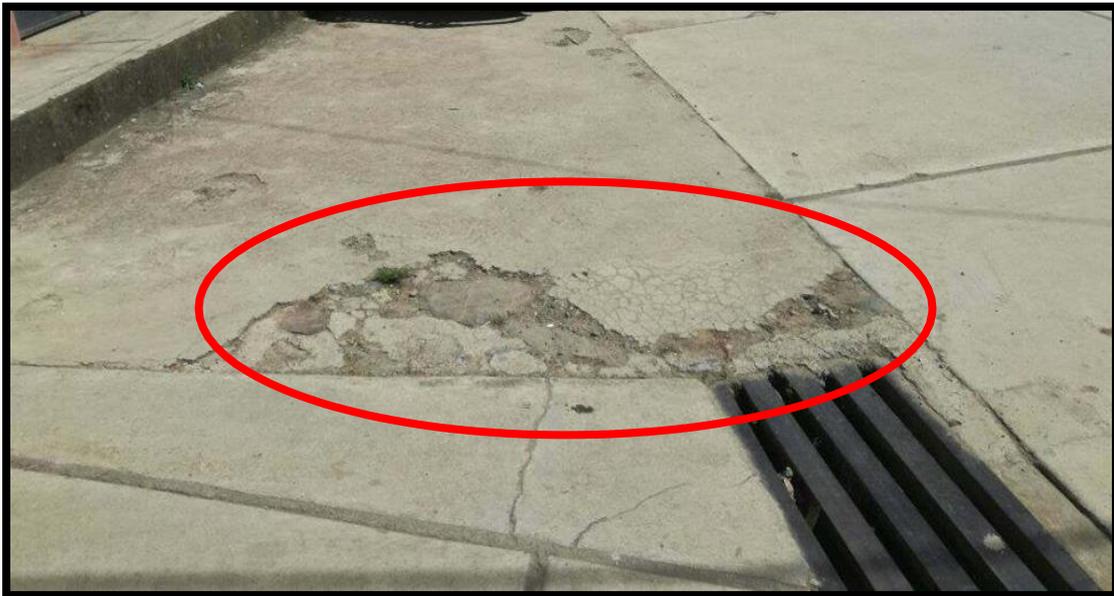
## ANEXO 6

Descascaramiento en el pavimento rígido de las calles de Yanama

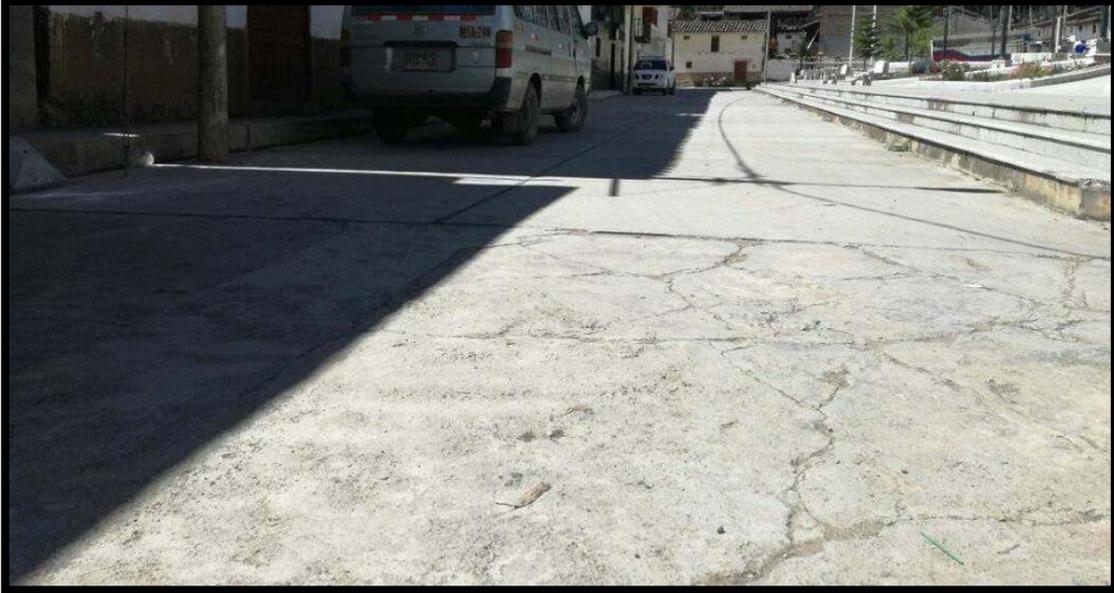
## ANEXO 11

Patologías en el pavimento rígido en las calles de Yanama.

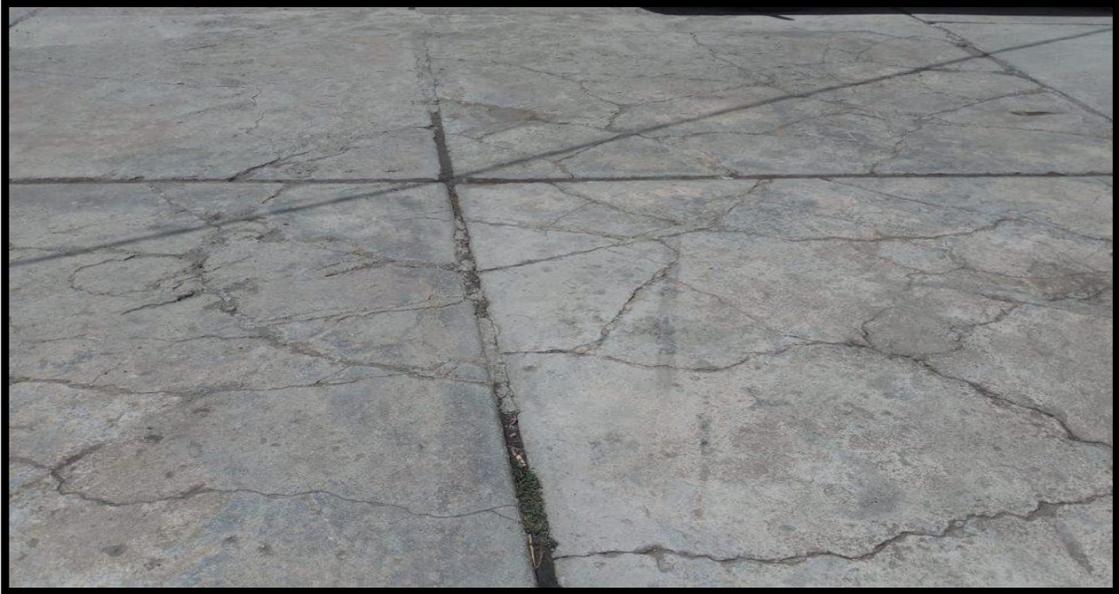
### ANEXO 13

Grietas de esquina en diferentes paños del pavimento rígido

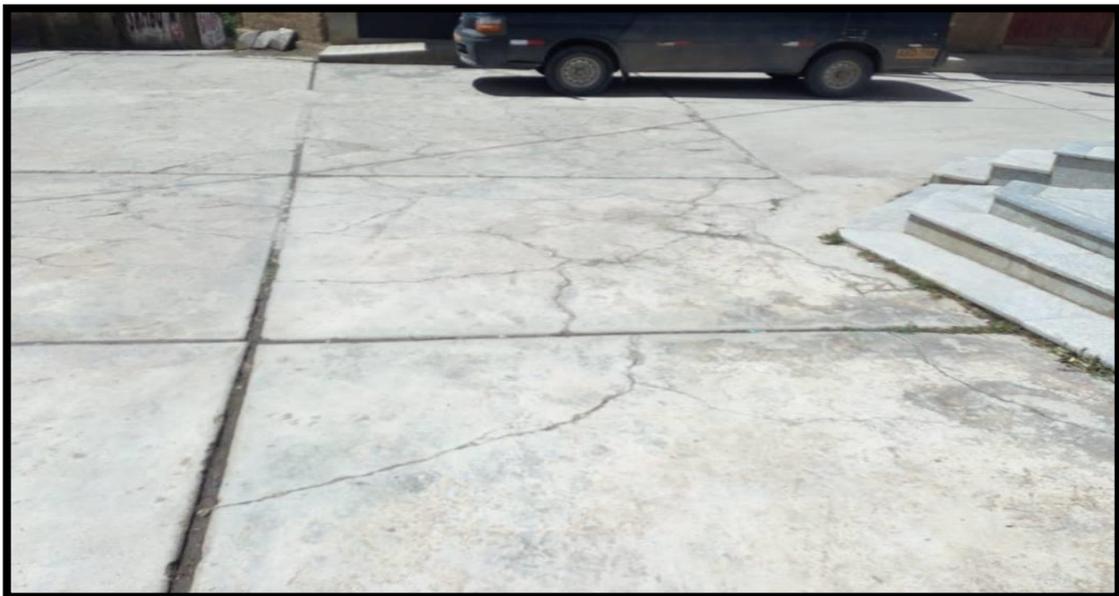
### ANEXO 14

Grietas de esquina y daños en las juntas

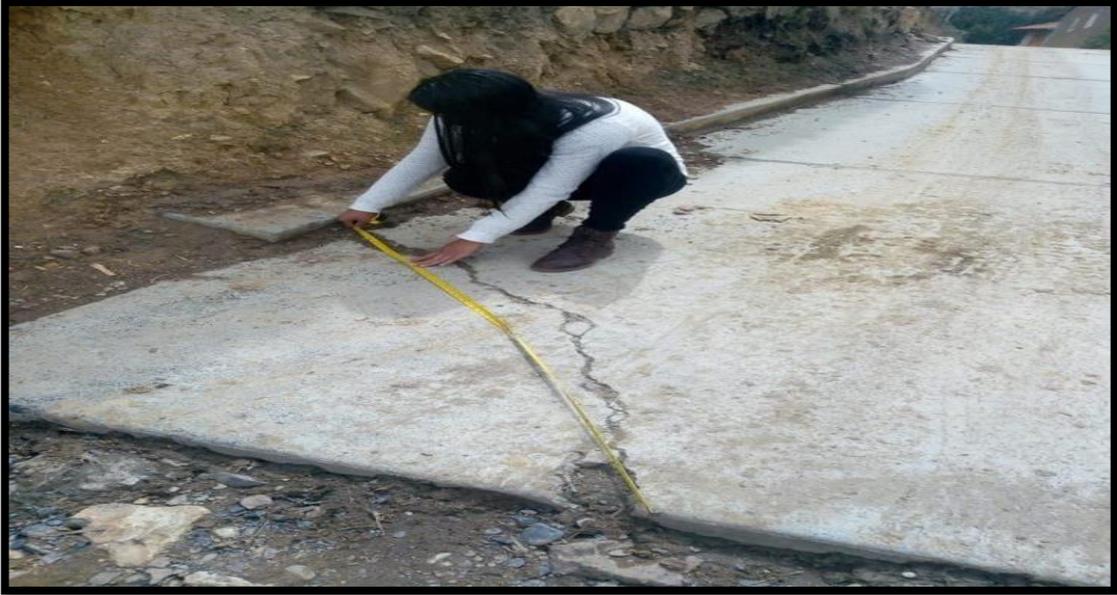
## ANEXO 15

Identificación y medición de patologías en el pavimento rígido

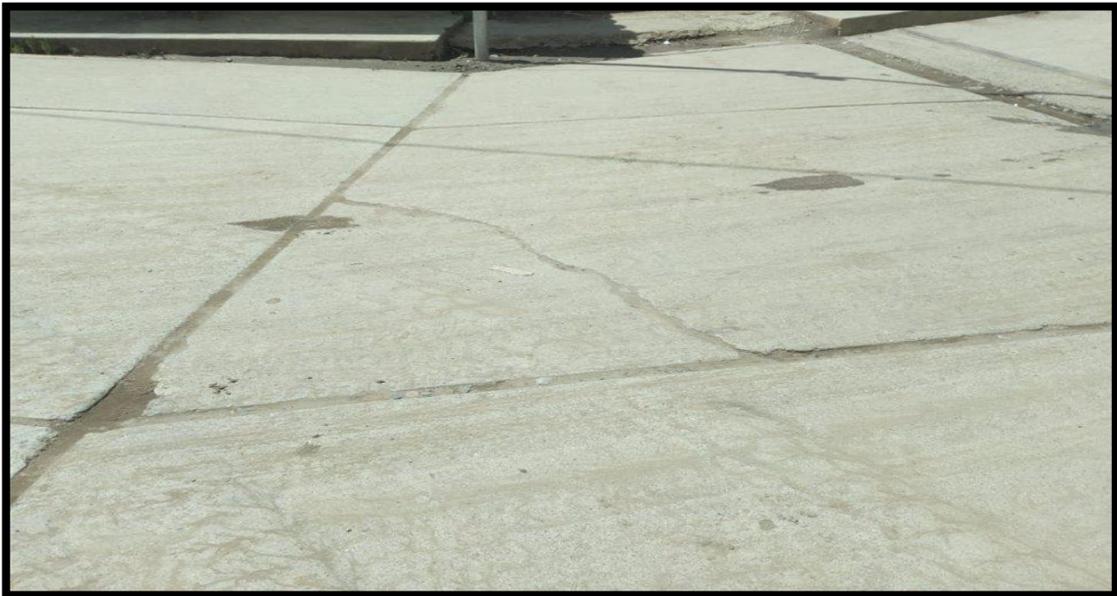
## ANEXO 16

Identificación de Grietas Lineales
