ESCUELA PROFESIONAL DE INGENIERÍA CIVIL

Análisis estructural para la restauración del patrimonio cultural en el
distrito de Pueblo Libre-Lima-2018

**TESIS PARA OBTENER EL TÍTULO PROFESIONAL DE
INGENIERA CIVIL**

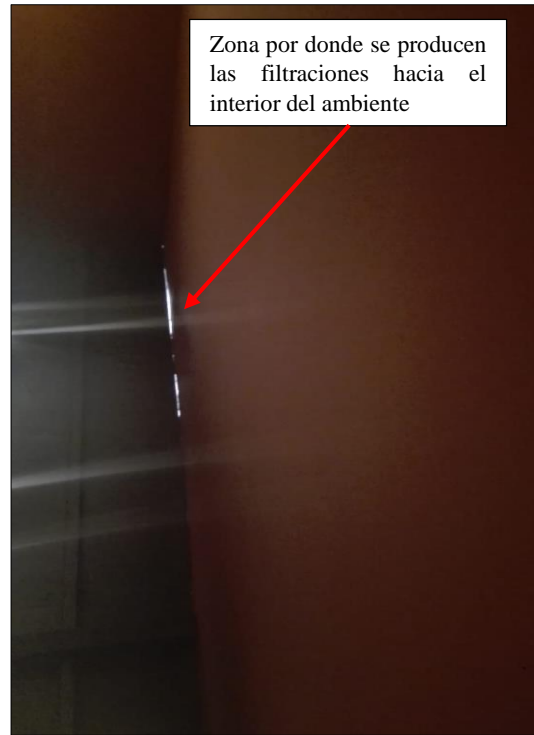
Figura 8: Vista de la separación entre el techo y el muro

Debido a que el piso presenta daños visibles como agujeros y rajaduras en la madera causadas por el alto tránsito que presenta la Sala se deben cambiar todas las maderas y colocar un adhesivo o pegamento que soporte el constante tránsito de las personas, además de realizar su mantenimiento periódico. Para el caso de los muros se deben reforzar mediante la construcción de columnas de confinamiento que aseguren la estabilidad de la sala ante un sismo y finalmente en la cubierta se debe realizar el cambio de la madera laminada de algunas zonas del techo, además de algunas viguetas que por el paso del tiempo se encuentran deterioradas; sobre todo en la parte del ingreso a la Sala.

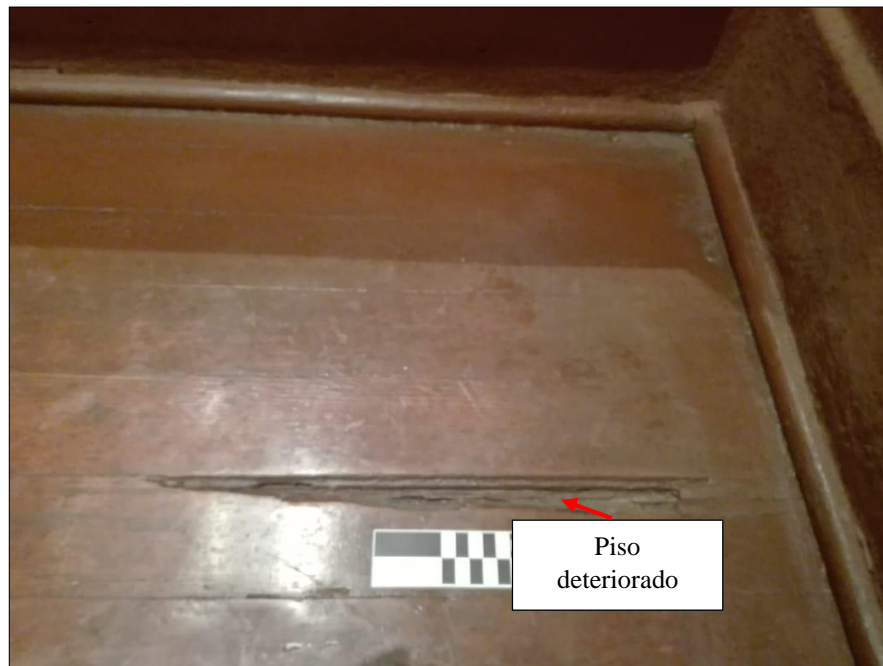
Figura 9: Vista del piso deteriorado en el segundo ambiente de la Sala

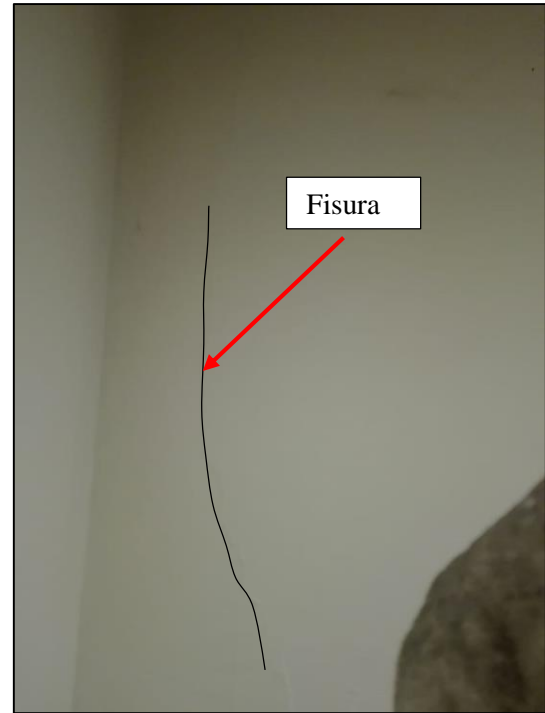
Figura 11: Vista de la fisura en la pared lateral de la Sala

Debido a que el piso presenta daños visibles algunas zonas del parquet que no se encontraban bien adheridas al contrapiso, debido al alto tránsito de personas y a su falta de mantenimiento cambiar el parquet de la zona noreste y colocar un adhesivo o pegamento que soporte el alto tránsito, además de realizar su mantenimiento periódico. Para el caso de los muros se ha verificado que presentan fisuras en las paredes internas, además de una rajadura en la pared lateral en donde se ubica el acceso principal a la sala, se debe verificar el comportamiento de la estructura, ante un sismo, a través de modelamientos tridimensionales, para proponer su intervención y finalmente en la cubierta se observa que presenta separaciones con los muros que son por donde ingresaría el agua, afectando no solo las paredes sino el piso por lo que se debe realizar un resanado de las juntas para evitar futuras filtraciones.

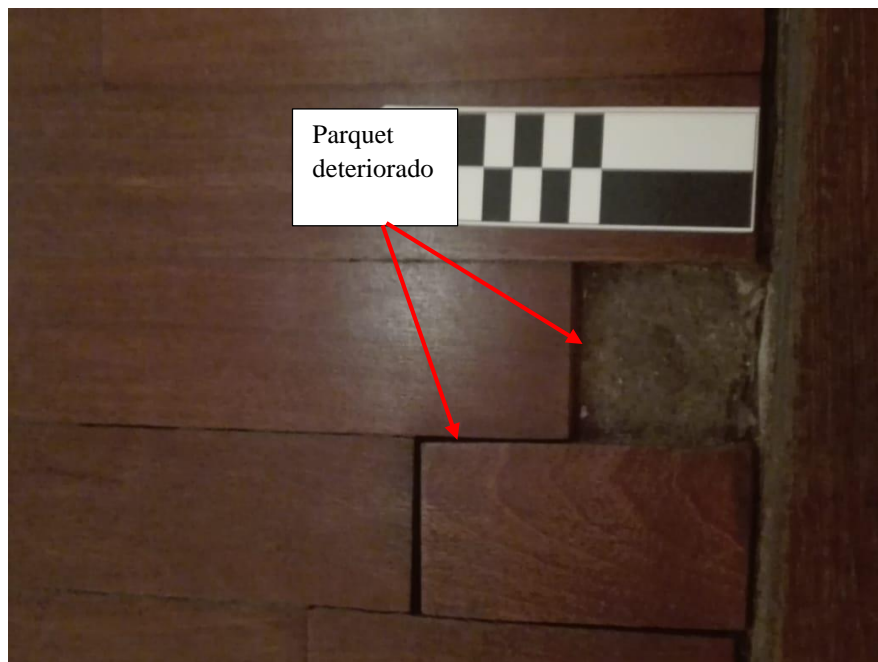
Figura 12: Vista del piso deteriorado

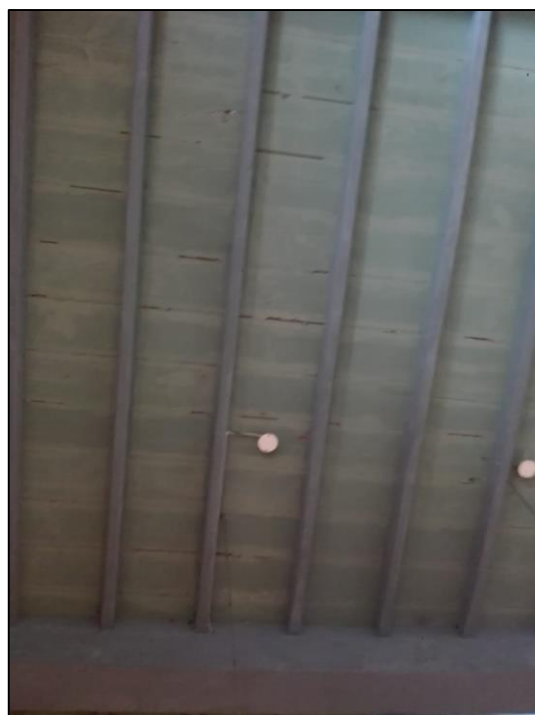
Figura 14: Vista del techo deteriorado (pequeñas grietas)

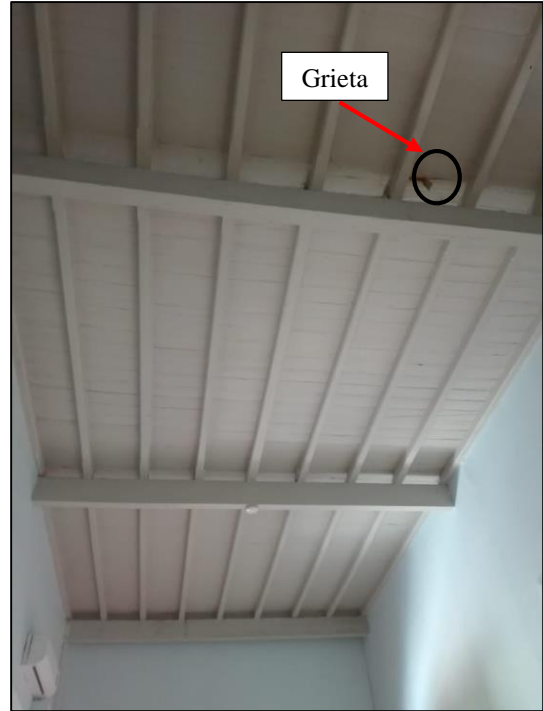
Figura 17: Vista del techo deteriorado

Debido a que el piso presenta daños visibles se verificó al caminar que las tablas que forman el piso no se encontraban bien adheridas al contrapiso, debido al alto tránsito de personas y a su falta de mantenimiento por lo que se deben cambiar todas las maderas y colocar un adhesivo o pegamento que soporte el alto tránsito, además de realizar su mantenimiento periódico. Para el caso de los muros debido a los materiales utilizados en el guion museográfico no se puede verificar el estado de las paredes internas del ambiente; ya que son estantes que cubren todas las paredes, finalmente en la cubierta se observó una pequeña fisura en la madera laminada que con el paso del tiempo y la falta de mantenimiento puede ser más grande, produciendo así filtraciones de agua afectando las paredes y el piso de la sala, por ello se debe realizar el cambio de la madera laminada de algunas zonas del techo.

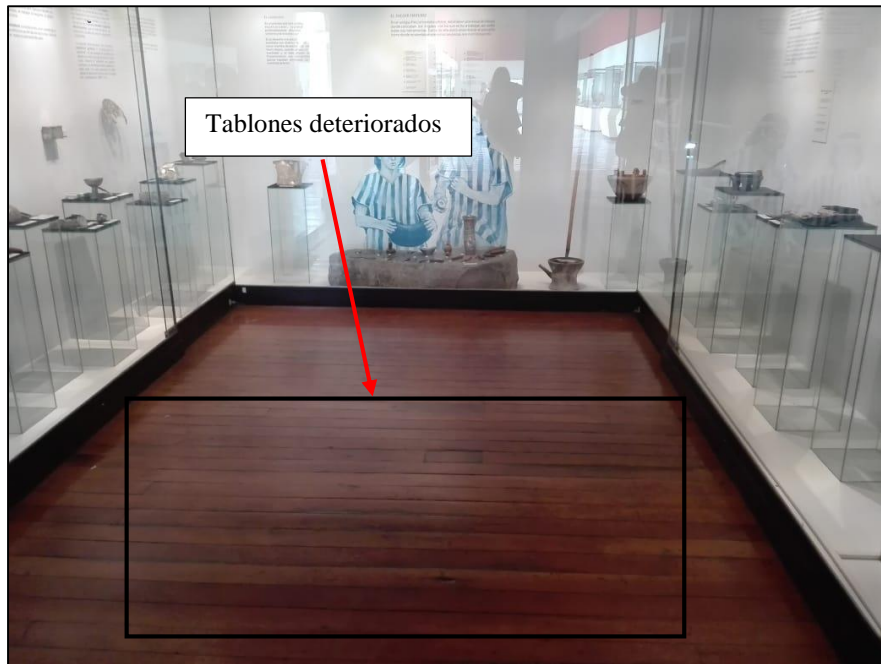
Figura 18: Vista del piso, al caminar se evidencia que las tablas no se encuentran bien adheridas al contrapiso

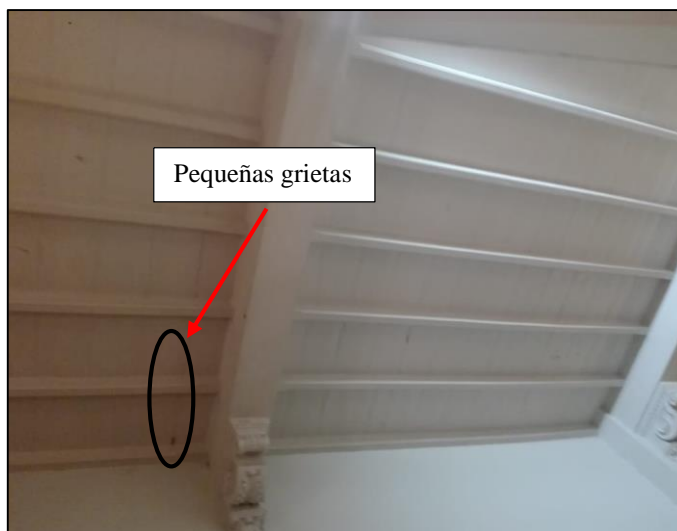
Figura 19: Vista del ingreso a la Sala Chimú *Figura 20:* Vista del techo que presenta pequeñas grietas

Debido a que el piso fue cambiado a inicios del año no presenta daños visibles; sin embargo se debe considerar su mantenimiento periódico. Para el caso de los muros debido a los materiales utilizados en el guion museográfico no se puede verificar el estado de las paredes internas del ambiente; ya que son estantes que cubren todas las paredes; finalmente en la cubierta se observó una pequeña fisura en la madera laminada que con el paso del tiempo y la falta de mantenimiento puede ser más grande, produciendo así filtraciones de agua afectando las paredes y el piso de la sala, por ello se debe realizar el cambio de la madera laminada de algunas zonas del techo.

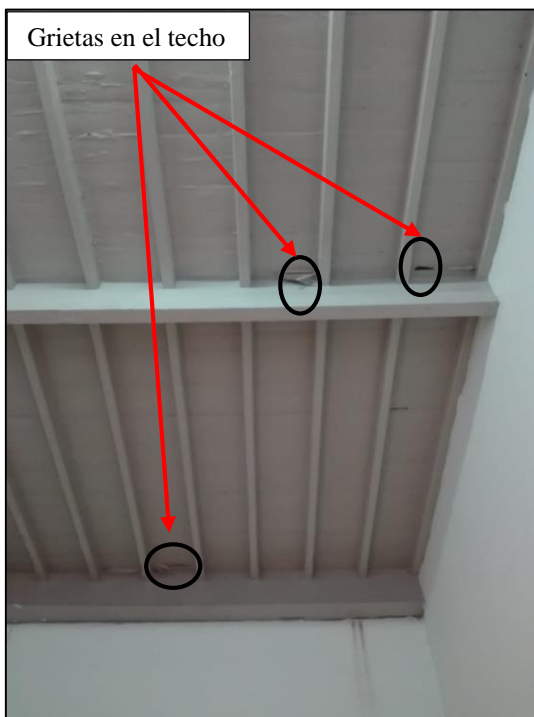
Figura 23: Vista del techo de madera deteriorado

Debido a que el piso fue cambiado a inicios del año no presenta daños visibles; sin embargo se debe considerar su mantenimiento periódico. Para el caso de los muros se ha verificado que presentan fisuras en las paredes internas, por lo que se debe verificar el comportamiento de la estructura, ante un sismo, a través de modelamientos tridimensionales, para proponer su intervención y finalmente en la cubierta se observan filtraciones de agua por la falta de mantenimiento del techo que presenta separaciones con los muros que es por donde ingresa el agua, afectando no solo las paredes sino el piso, por lo que debe realizar el cambio de la madera laminada de algunas zonas del techo, además de algunas viguetas que por el paso del tiempo se encuentran deterioradas.

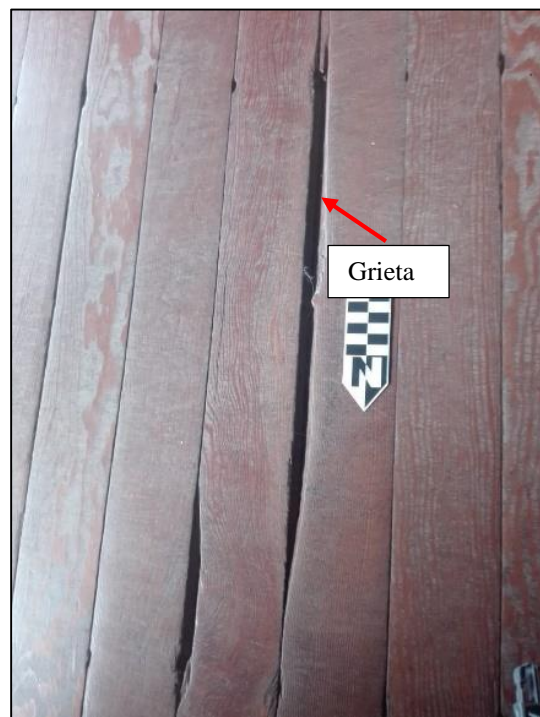
Figura 24: Vista del piso deteriorado

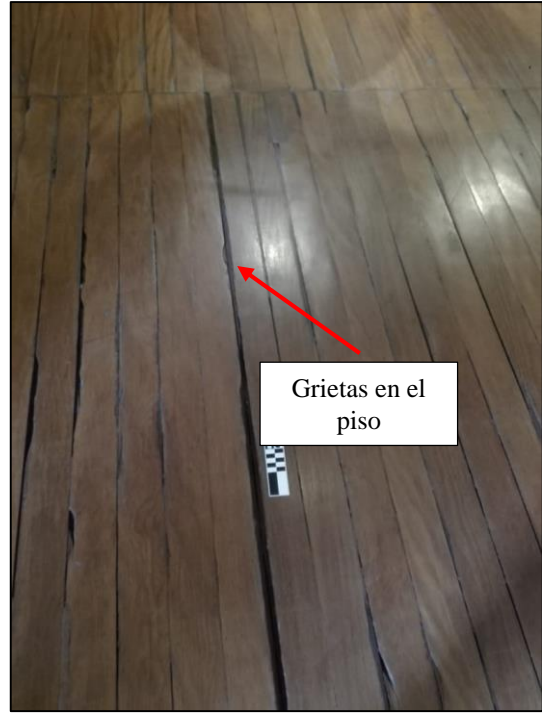
Figura 26: Vista del piso deteriorado

Debido a que el piso se encuentra deteriorado presentando grietas en prácticamente todo el piso, por lo que se deben cambiar todas las maderas y colocar un adhesivo o pegamento que soporte el alto tránsito, además de realizar su mantenimiento periódico. Para el caso de los muros debido a los materiales utilizados en el guion museográfico no se puede verificar el estado de las paredes internas del ambiente; ya que son estantes que cubren todas las paredes, finalmente en la cubierta se observan filtraciones de agua por la falta de mantenimiento del techo que presenta separaciones con los muros que es por donde ingresa el agua, afectando no solo las paredes sino el piso, por lo que se debe realizar un resanado de las juntas para evitar futuras filtraciones.

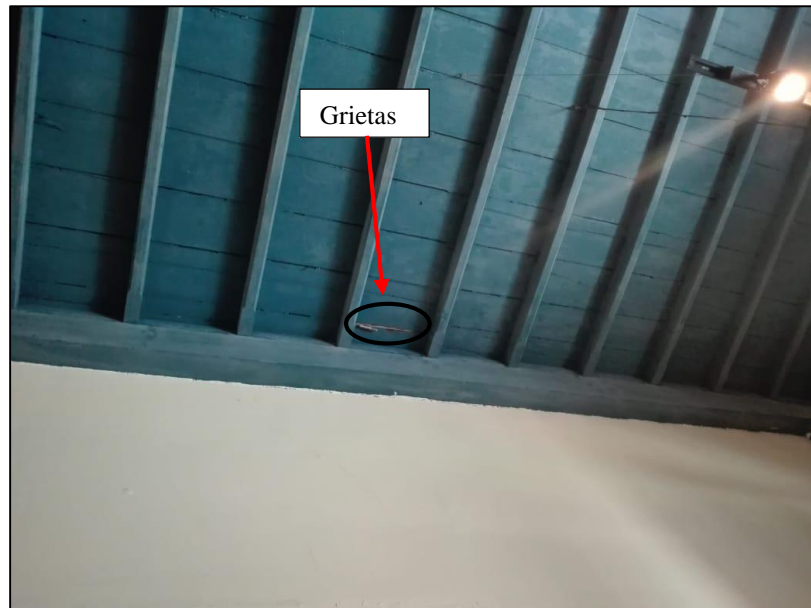
Figura 27: Vista del techo deteriorado (pequeñas grietas)

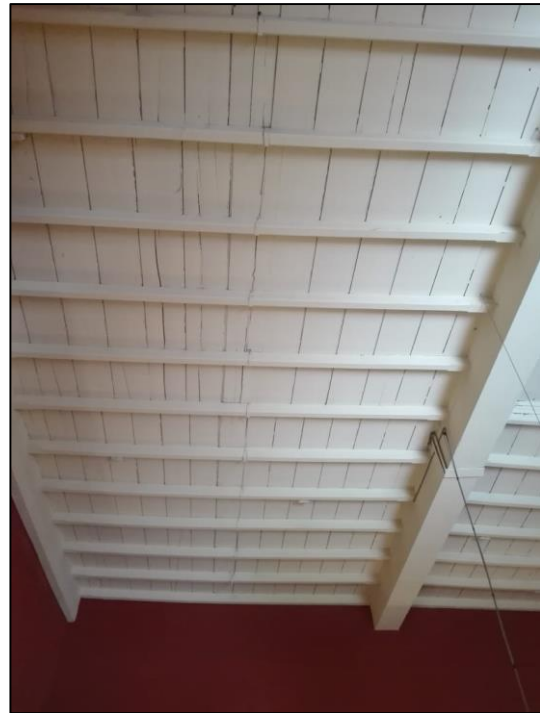
Figura 29: Vista de techo deteriorado, presenta grietas

Debido a que el piso se encuentra deteriorado presentando daños visibles (agujeros y pequeñas rajaduras), por lo que se deben cambiar las maderas de la zona de la entrada del ambiente y colocar un adhesivo o pegamento que soporte el alto tránsito, además de realizar su mantenimiento periódico. Para el caso de los muros debido a los materiales utilizados en el guion museográfico no se puede verificar el estado de las paredes internas del ambiente; ya que son estantes que cubren todas las paredes, finalmente en la cubierta se observan filtraciones de agua por la falta de mantenimiento del techo que presenta separaciones con los muros que es por donde ingresa el agua, afectando no solo las paredes sino el piso, por lo que se debe realizar un resanado de las juntas para evitar futuras filtraciones.

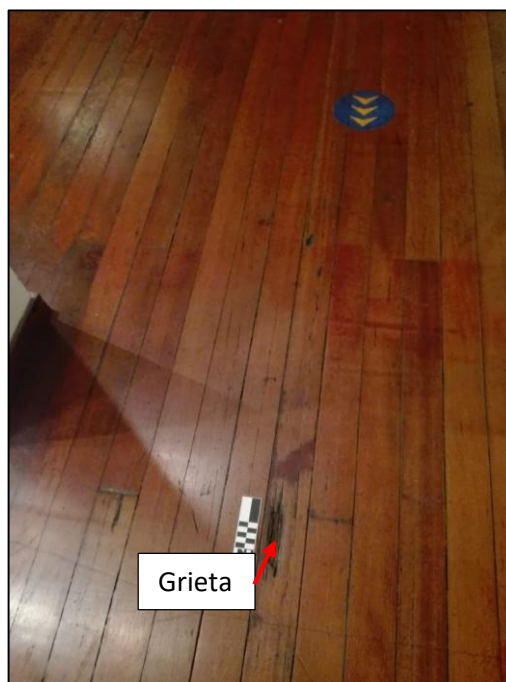
Figura 30: Vista del piso deteriorado

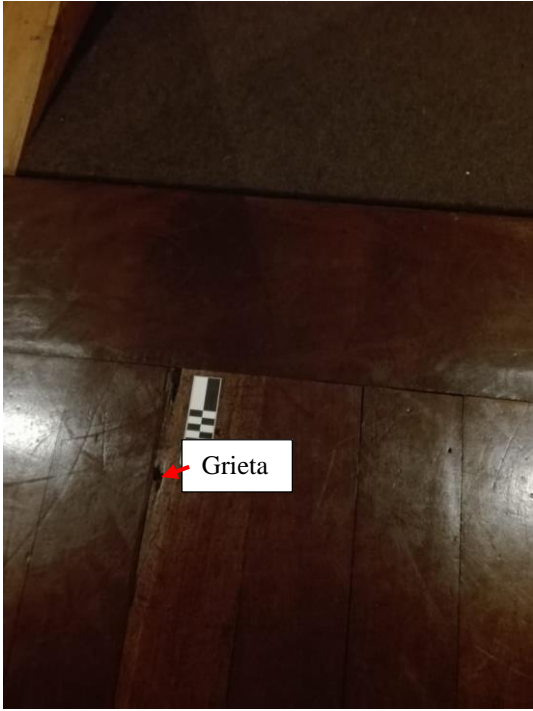
Figura 34: Vista del piso deteriorado.

Debido a que el piso se encuentra deteriorado presentando daños visibles (agujeros y pequeñas rajaduras), por lo que se deben cambiar las maderas de la zona de la entrada del ambiente y colocar un adhesivo o pegamento que soporte el alto tránsito, además de realizar su mantenimiento periódico. Para el caso de los

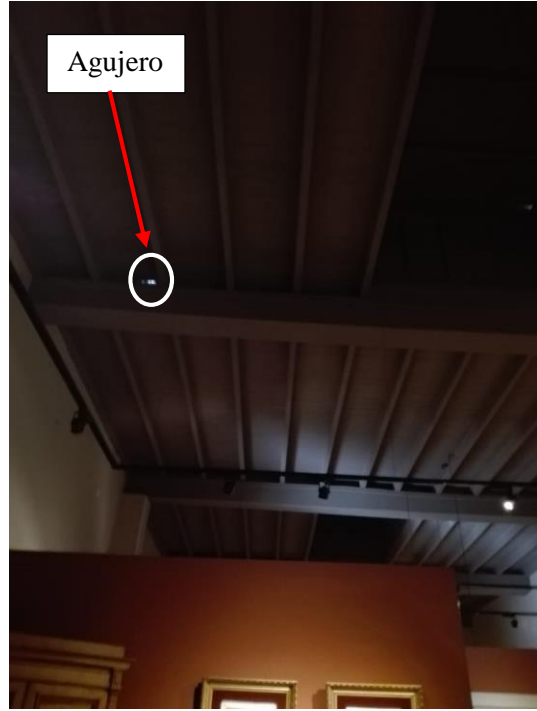
Figura 35: Vista del techo deteriorado, presenta agujeros

muros debido a los materiales utilizados en el guion museográfico no se pueden verificar el estado de las paredes internas del ambiente; ya que son estantes que cubren todas las paredes, finalmente en la cubierta se observan filtraciones de agua por la falta de mantenimiento del techo que presenta separaciones con los muros que es por donde ingresa el agua, afectando no solo las paredes sino el piso, por lo que se debe realizar el cambio de la madera laminada de algunas zonas del techo, además de algunas viguetas que por el paso del tiempo se encuentran deterioradas.
