UNIVERSIDAD CÉSAR VALLEJO

“Evaluación del pavimento rígido aplicando el método índice de condición del pavimento (PCI), en las calles del distrito de Chóchope, Lambayeque – Lambayeque”

**TRABAJO DE INVESTIGACIÓN PARA OBTENER EL GRADO ACADÉMICO
DE BACHILLER EN INGENIERÍA CIVIL**

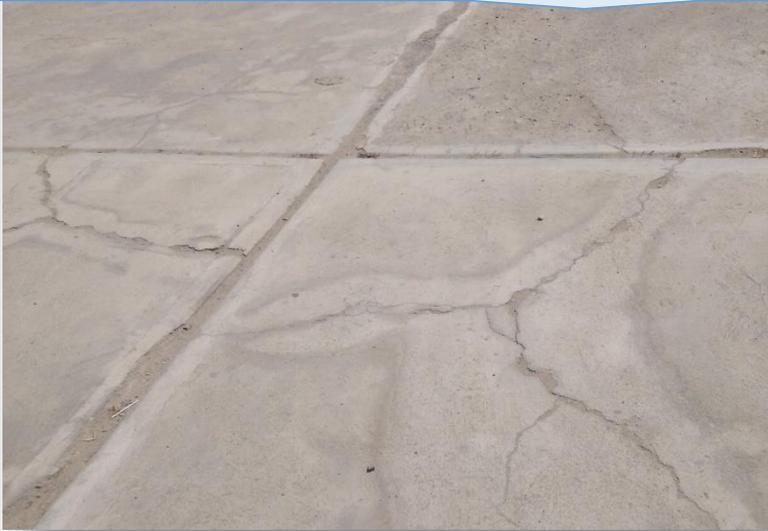
GRIETA DE ESQUINA

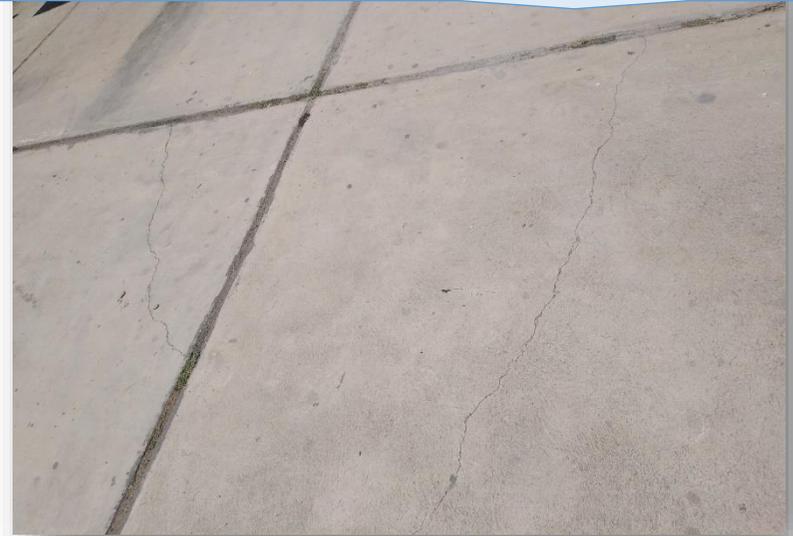
LOSA DIVIDIDA

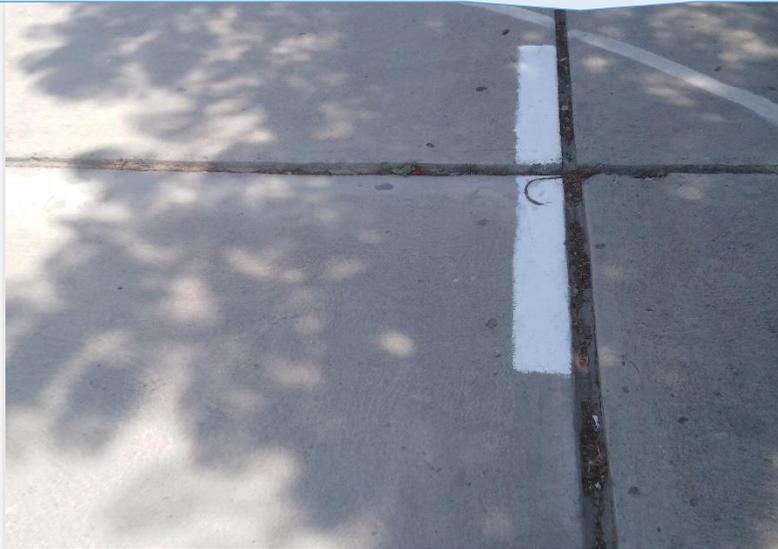
ESCALA

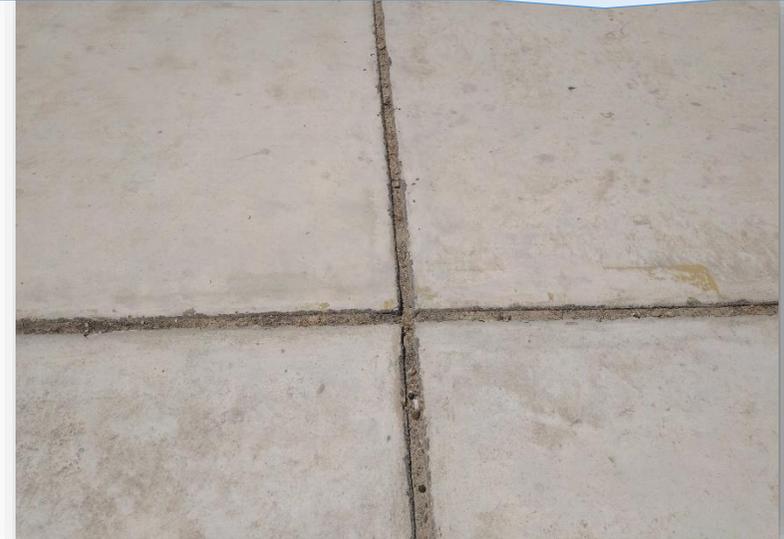
SELLO DE JUNTA

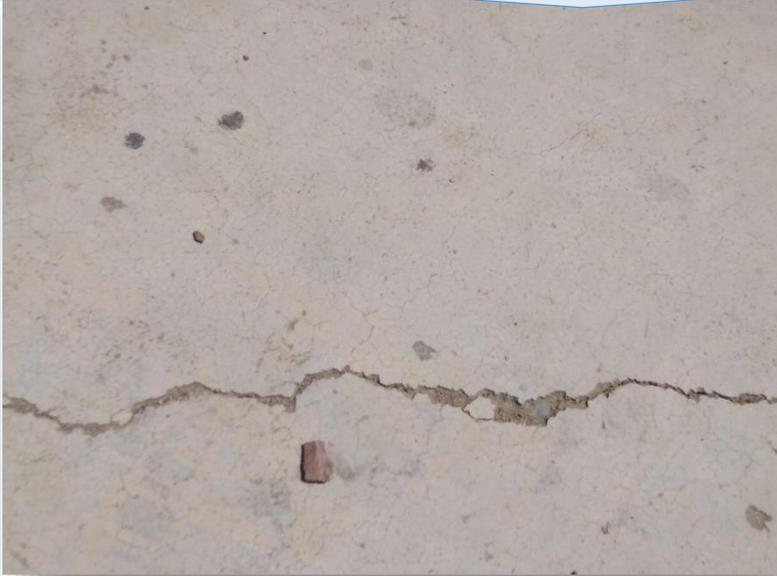
GRIETA LINEAL

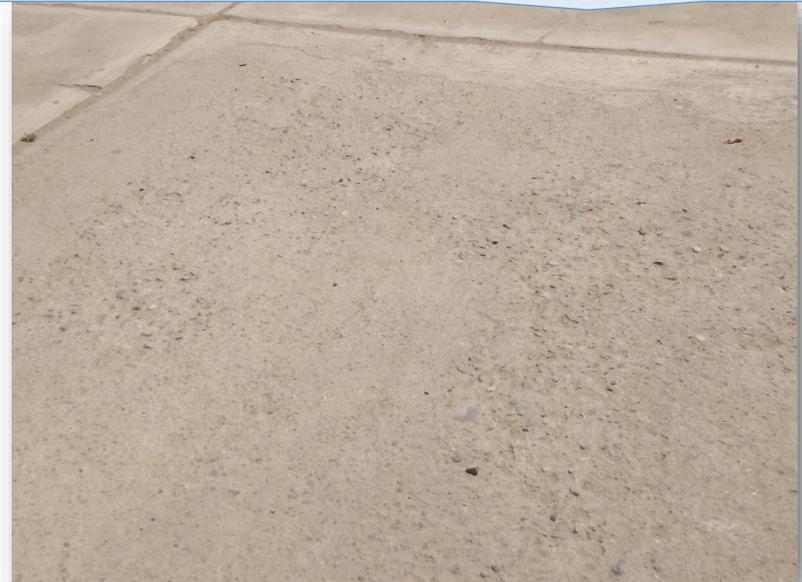
PULIMIENTO DE AGREGADOS

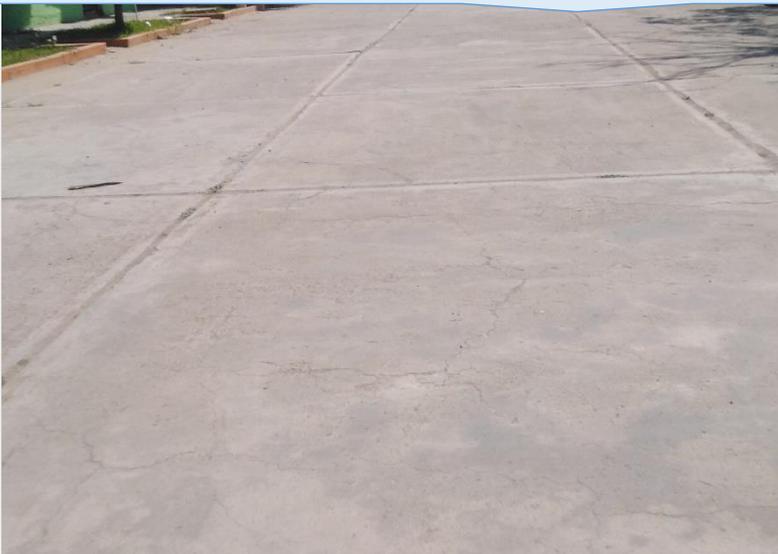
DESCONCHAMIENTO

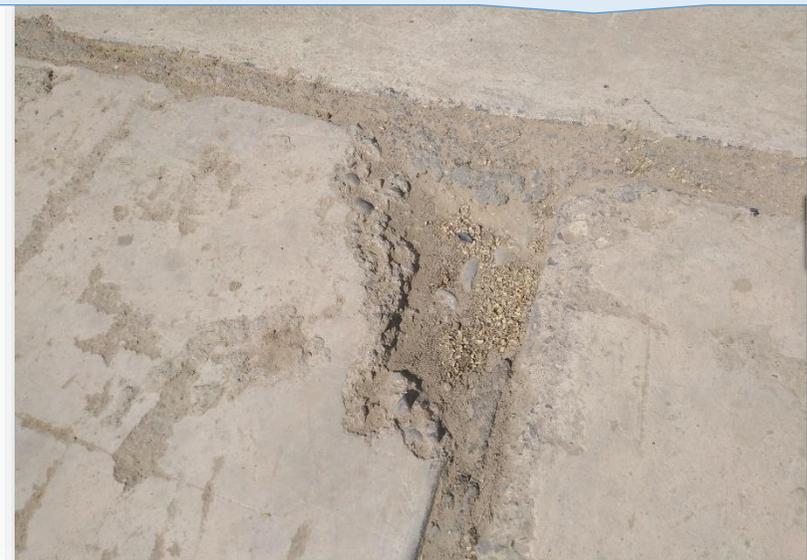
DESCASCARAMIENTO DE ESQUINA
