**UNIVERSIDAD CÉSAR VALLEJO**

“Evaluación Superficial De Pavimento Rígido Utilizando Método Índice De Condición De Pavimento, La Avenida Pakamuros Provincia De Jaén, Cajamarca, 2019”

**TRABAJO DE INVESTIGACIÓN PARA OBTENER EL GRADO ACADÉMICO  
DE Bachiller En Ingeniería Civil**

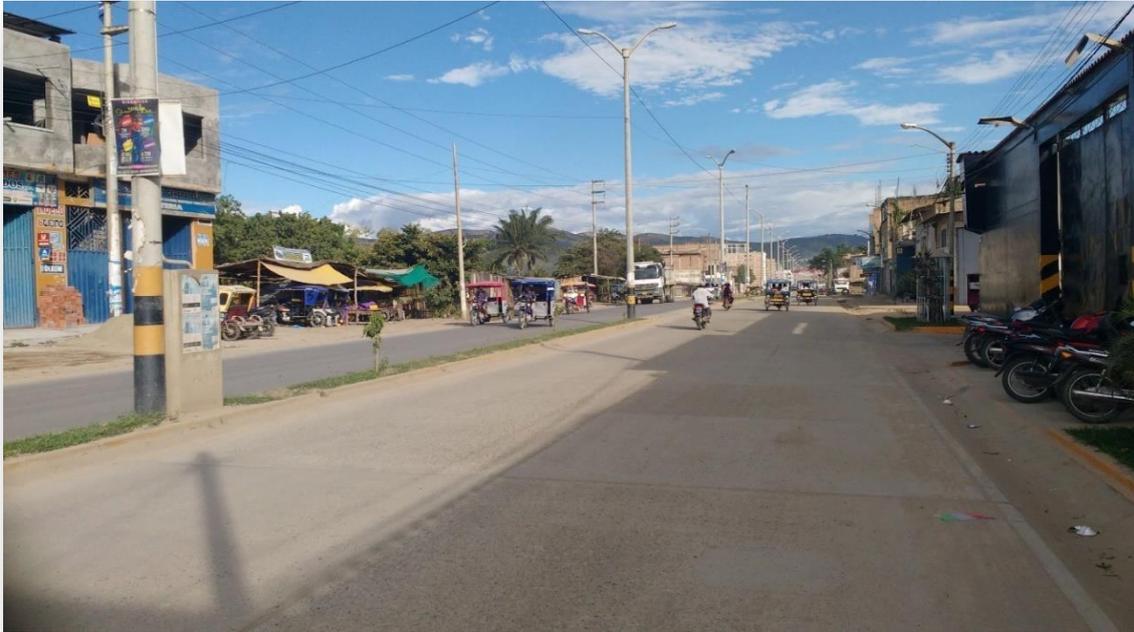
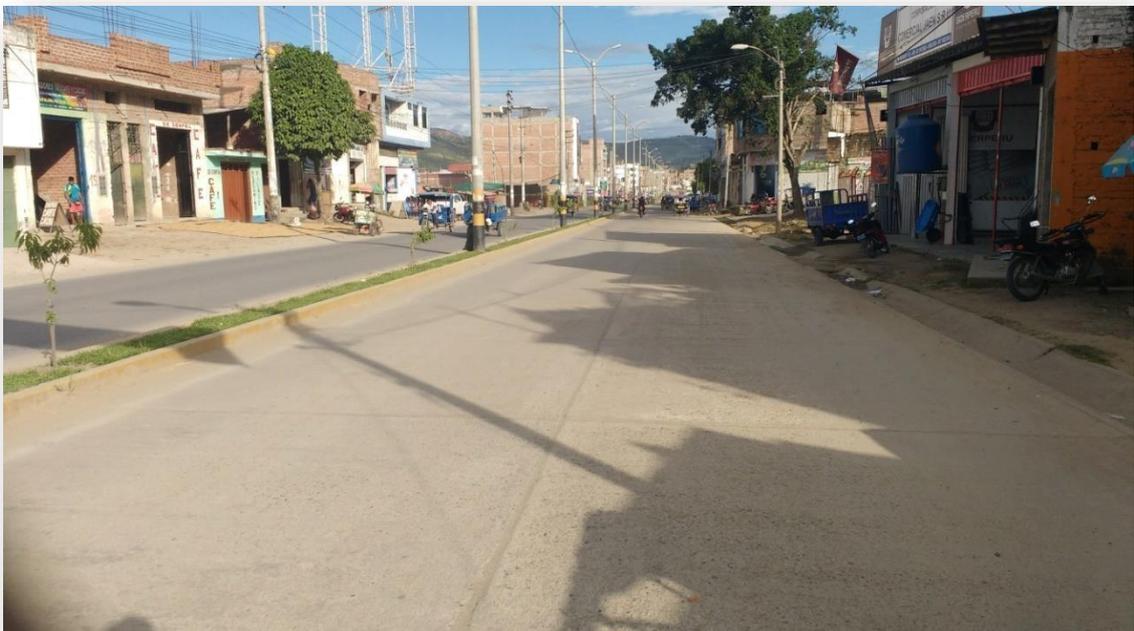
**Imagen 2 : estado actual del pavimento**

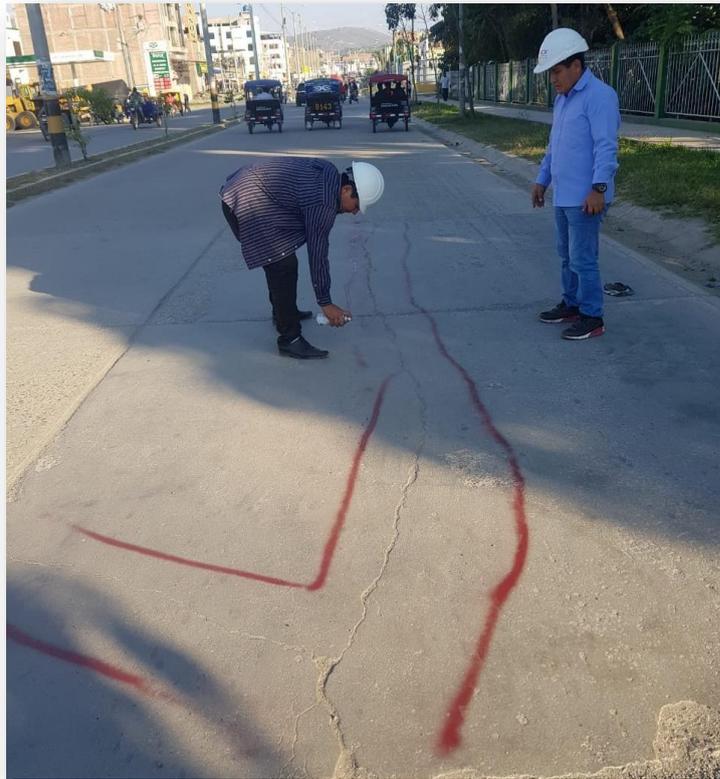
**Imagen 2654 :** *Fisura Longitudinal*

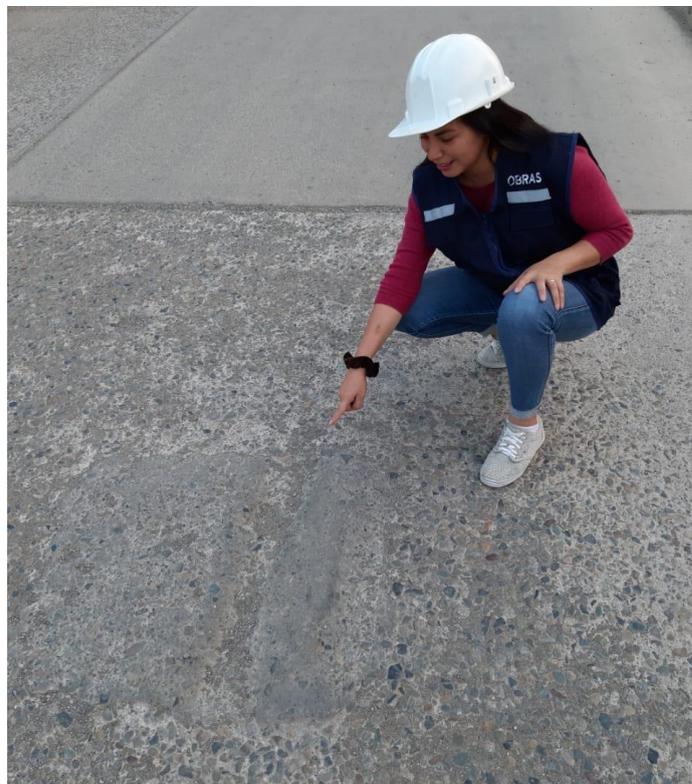
**Imagen 5 :** *Fisura de Esquina*

1. Se recomienda una atención inmediata para ampliar el periodo de vida útil del pavimento de la Av. Pakamuros.
2. En las fallas de esquina se recomienda una remoción y parchado parcial de las mismas, mejorando la sub-base si fuese necesario.
3. Se recomienda su pronta elaboración de estudios necesarios para el reemplazo del pavimento.
4. En las fallas menos representativas, pero no menos importantes como la escamadura de mapa se recomienda una sobrecapa usando aditivos de alta adherencia en concreto antiguo y nuevo mejorando el nivel de rodadura.
5. Para las fisuras longitudinales, transversales y diagonales sellarlas por completo evitando el paso de agua a la sub-base.

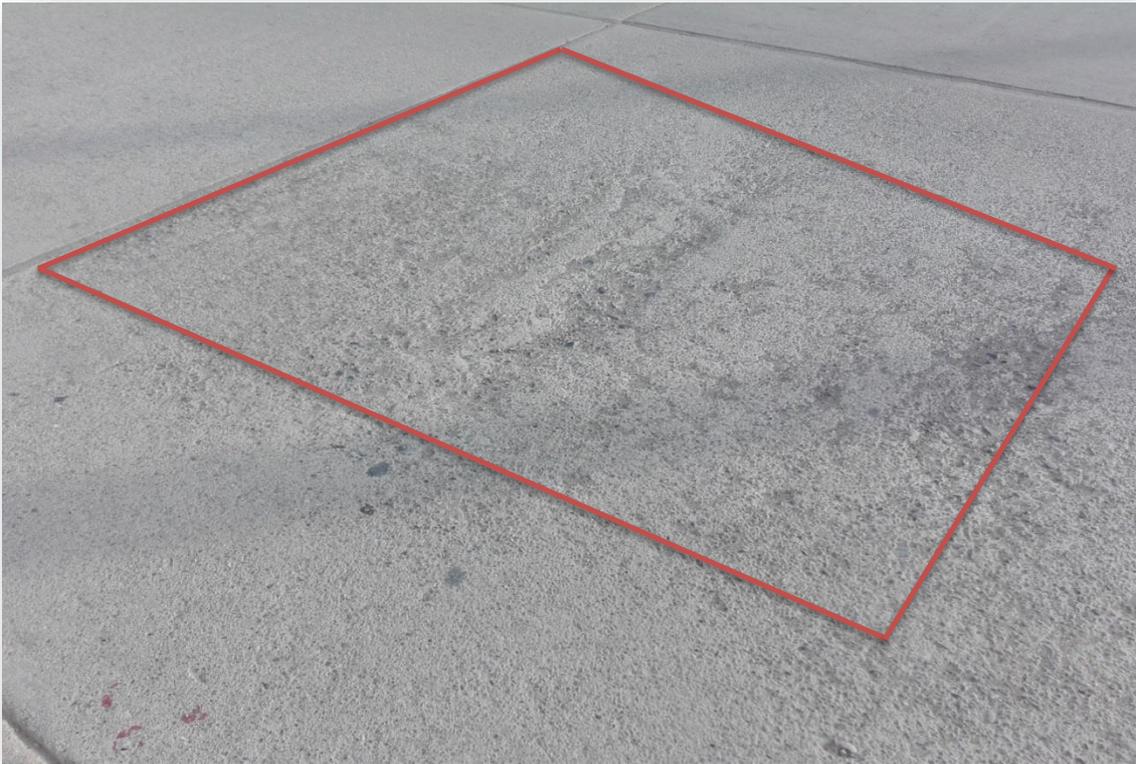
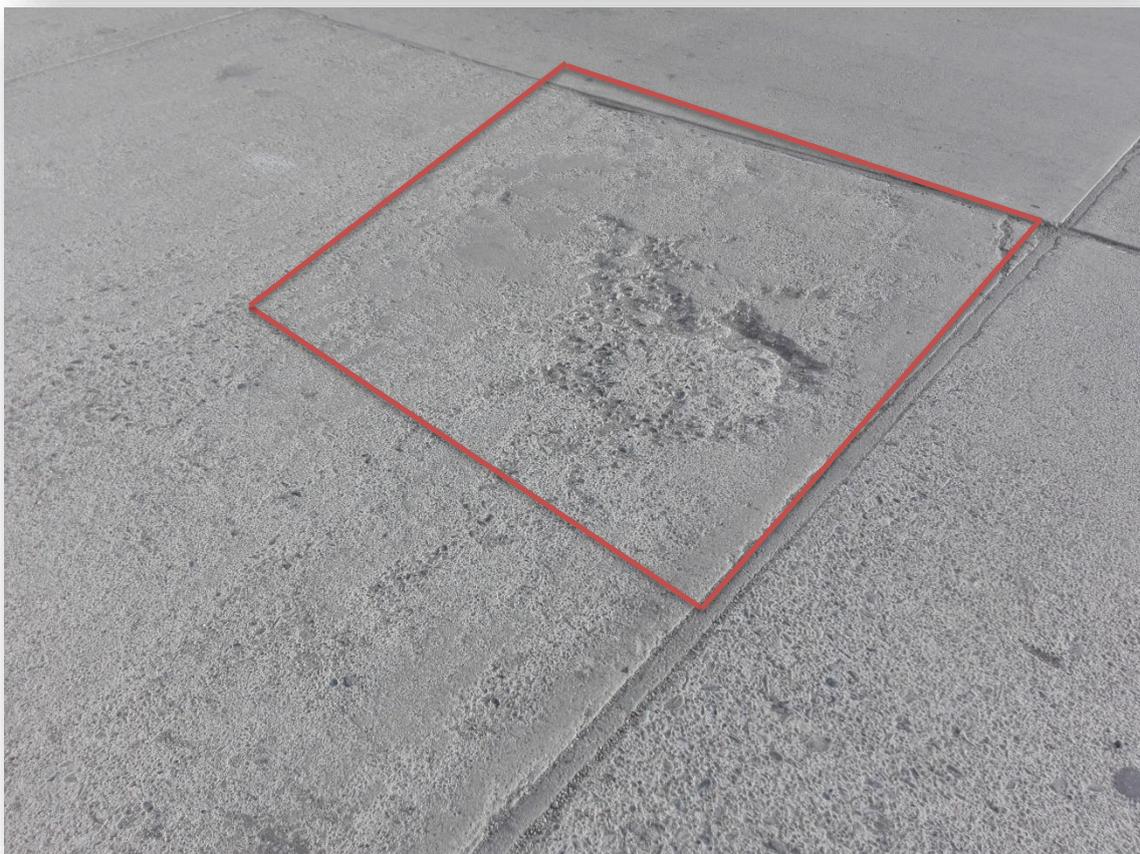
**Imagen 6 :** *Fisura Descascaramiento y Fisuras Capilares*  
**Fuente:** Visita de Campo

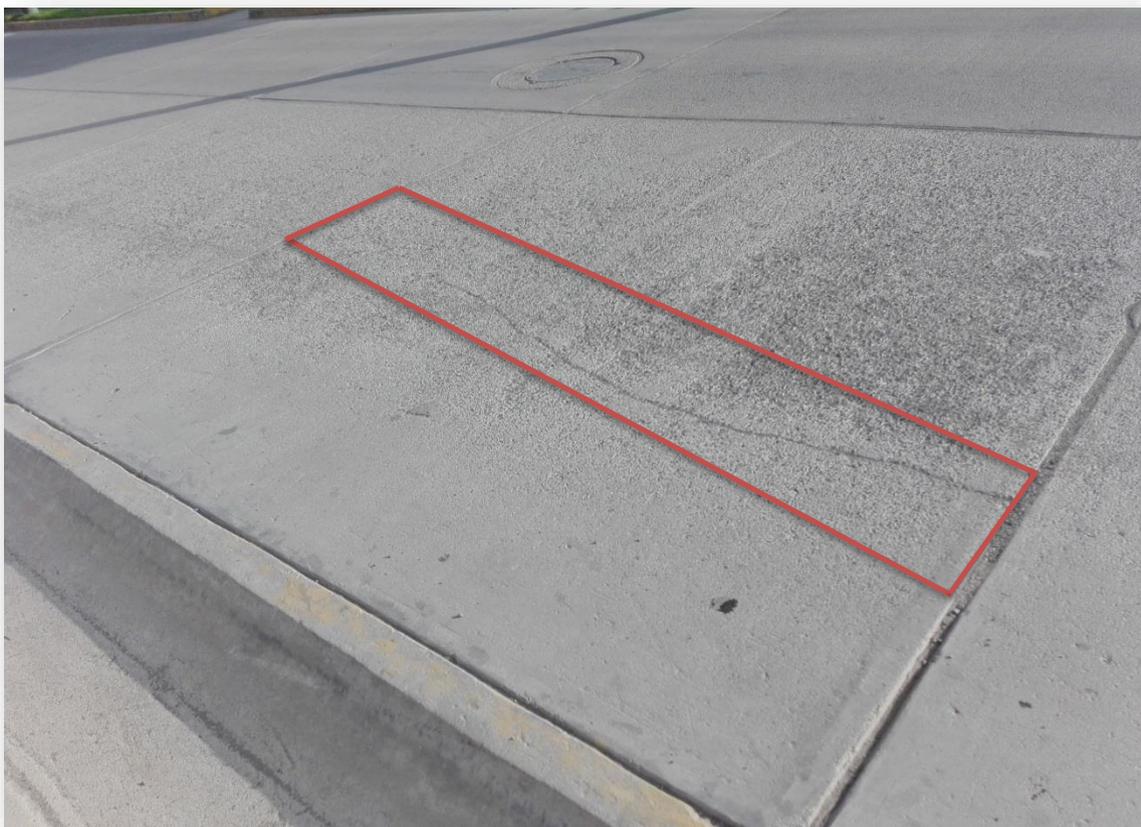
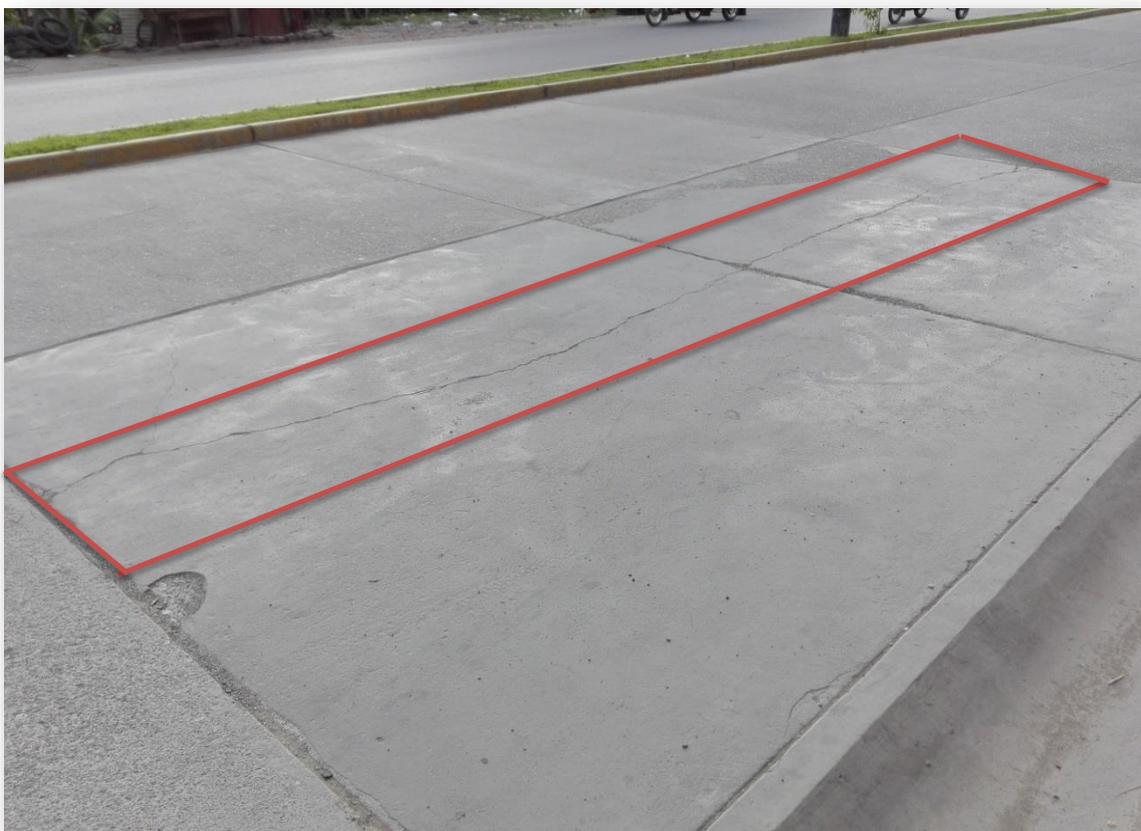
**Imagen 7 :** *Fisura Longitudinal*

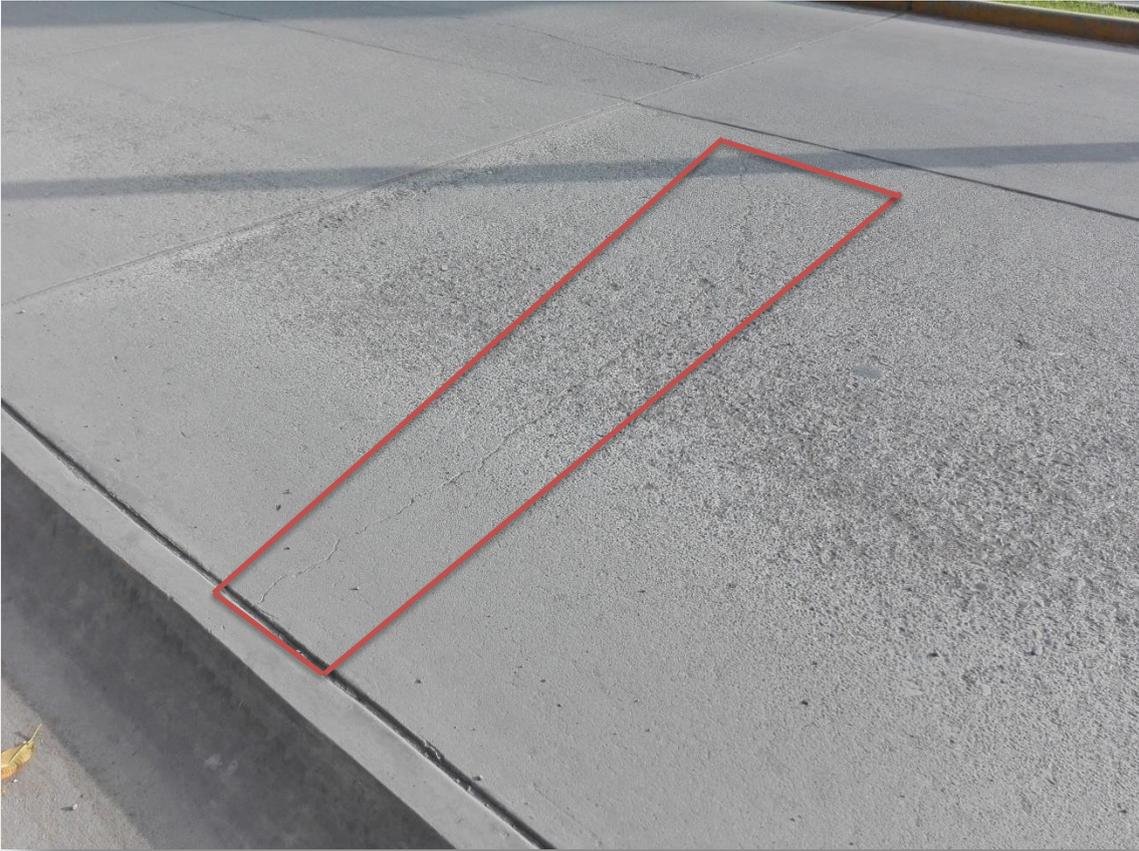
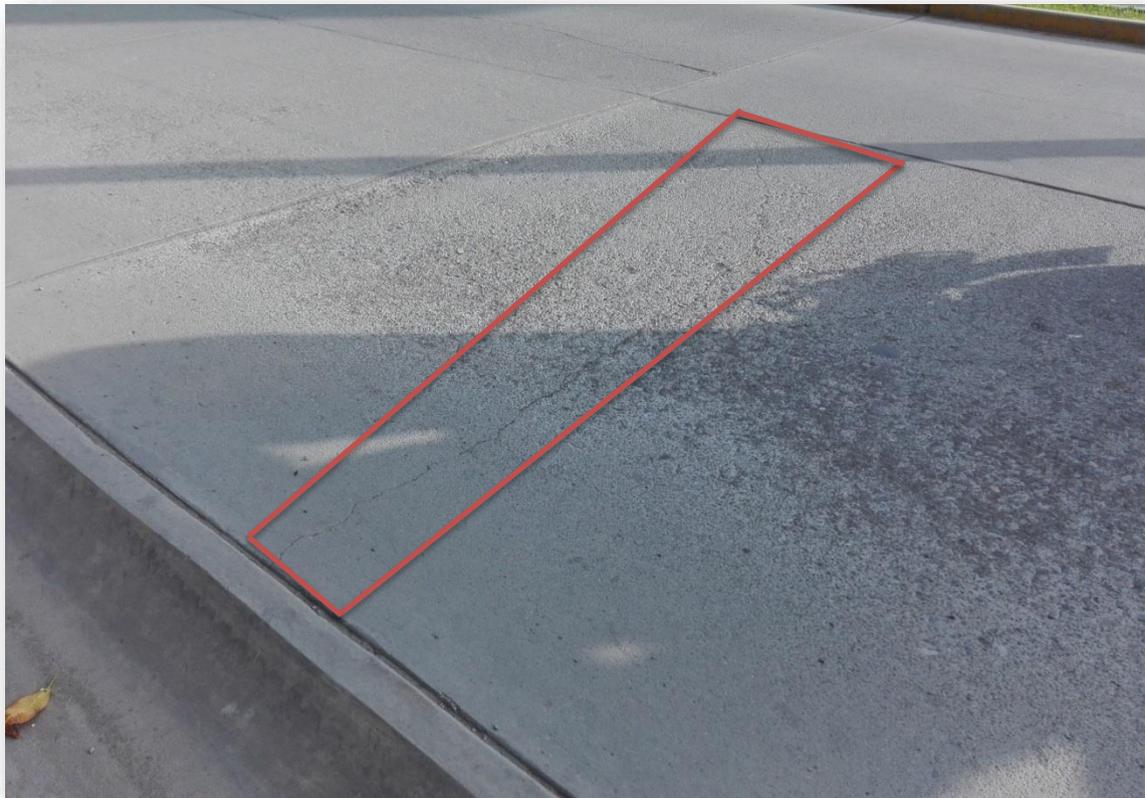
**Imagen 8 :** *Fisura Transversal*

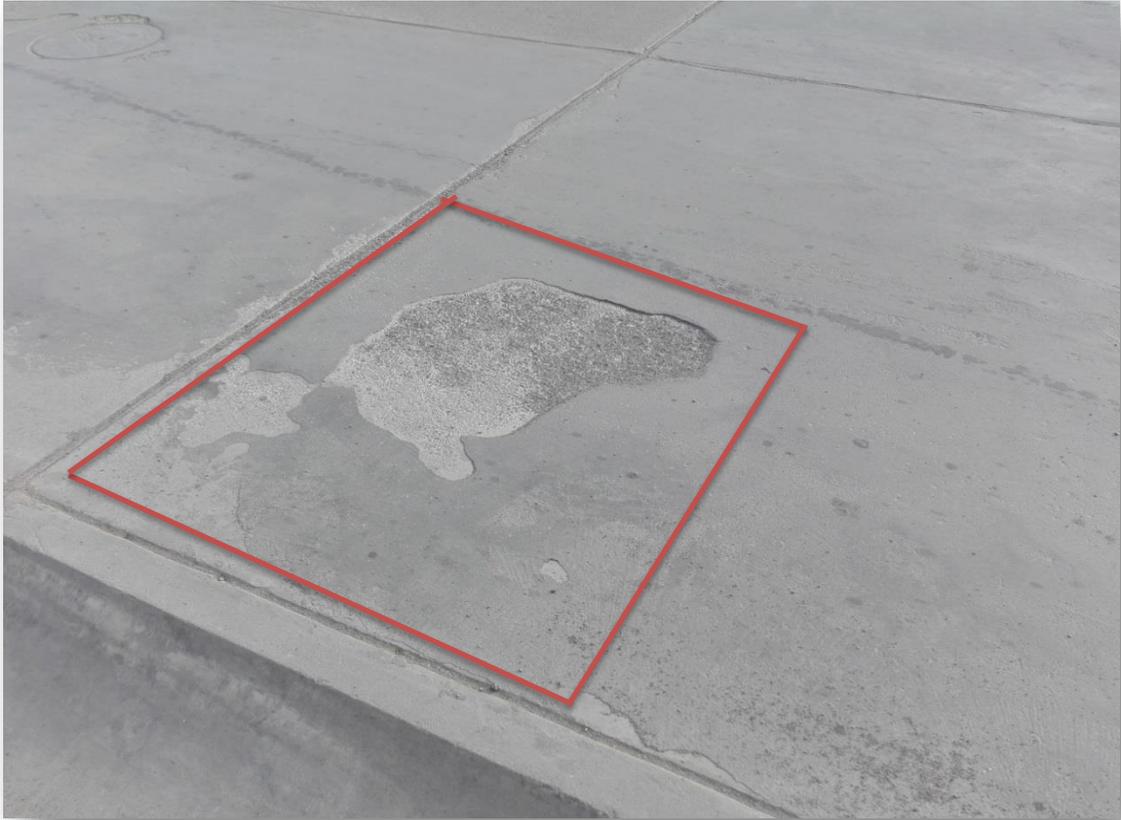
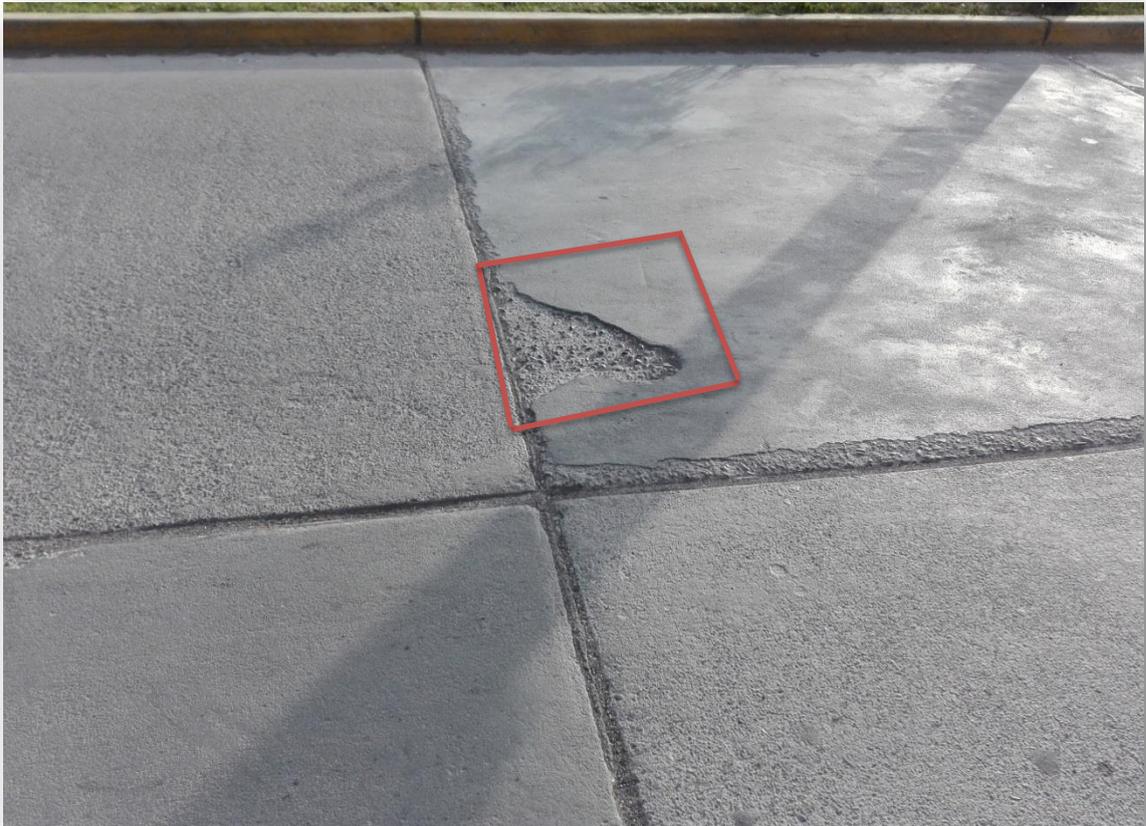
**Imagen 9 :** *Peladuras*

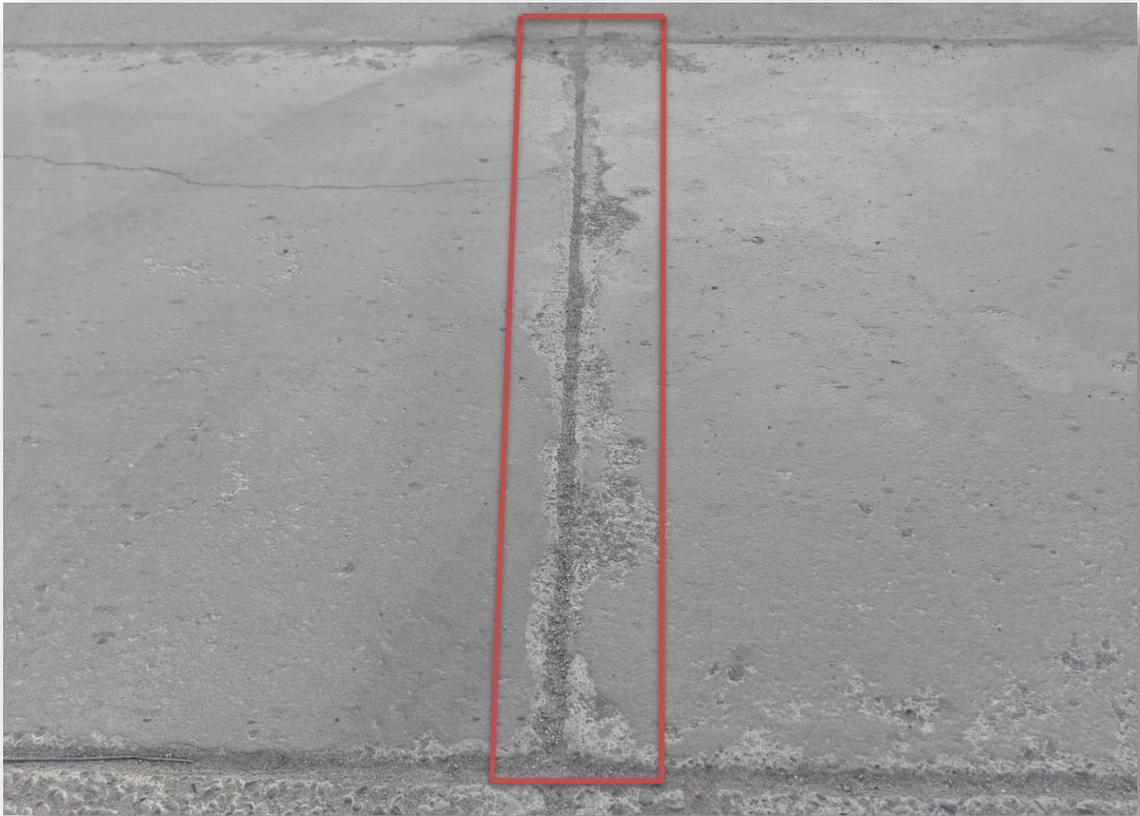
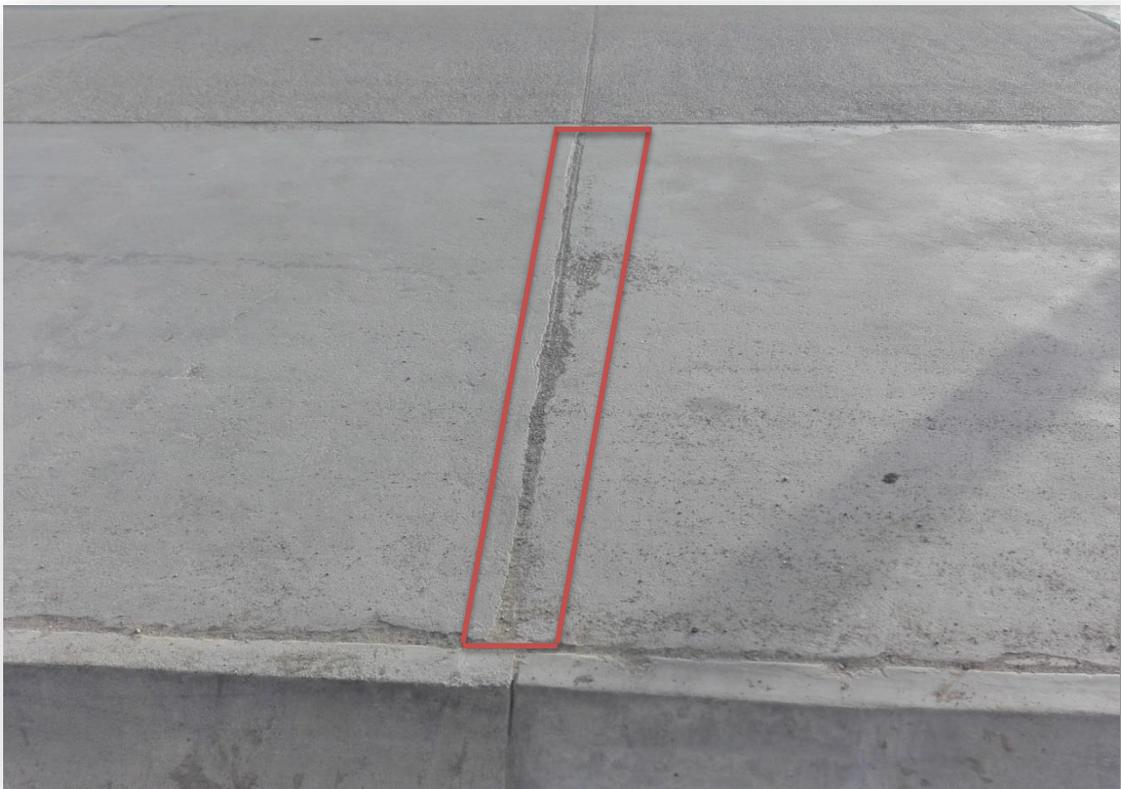
**Imagen 5881 :** *Deposillamiento de Junta*
