UNIVERSIDAD CÉSAR VALLEJO

“Evaluación de la carretera La Victoria - Monsefú utilizando el método índice de condición de pavimento, Lambayeque 2019”

**TRABAJO DE INVESTIGACIÓN PARA OBTENER EL GRADO ACADÉMICO
DE BACHILLER EN INGENIERIA CIVIL**

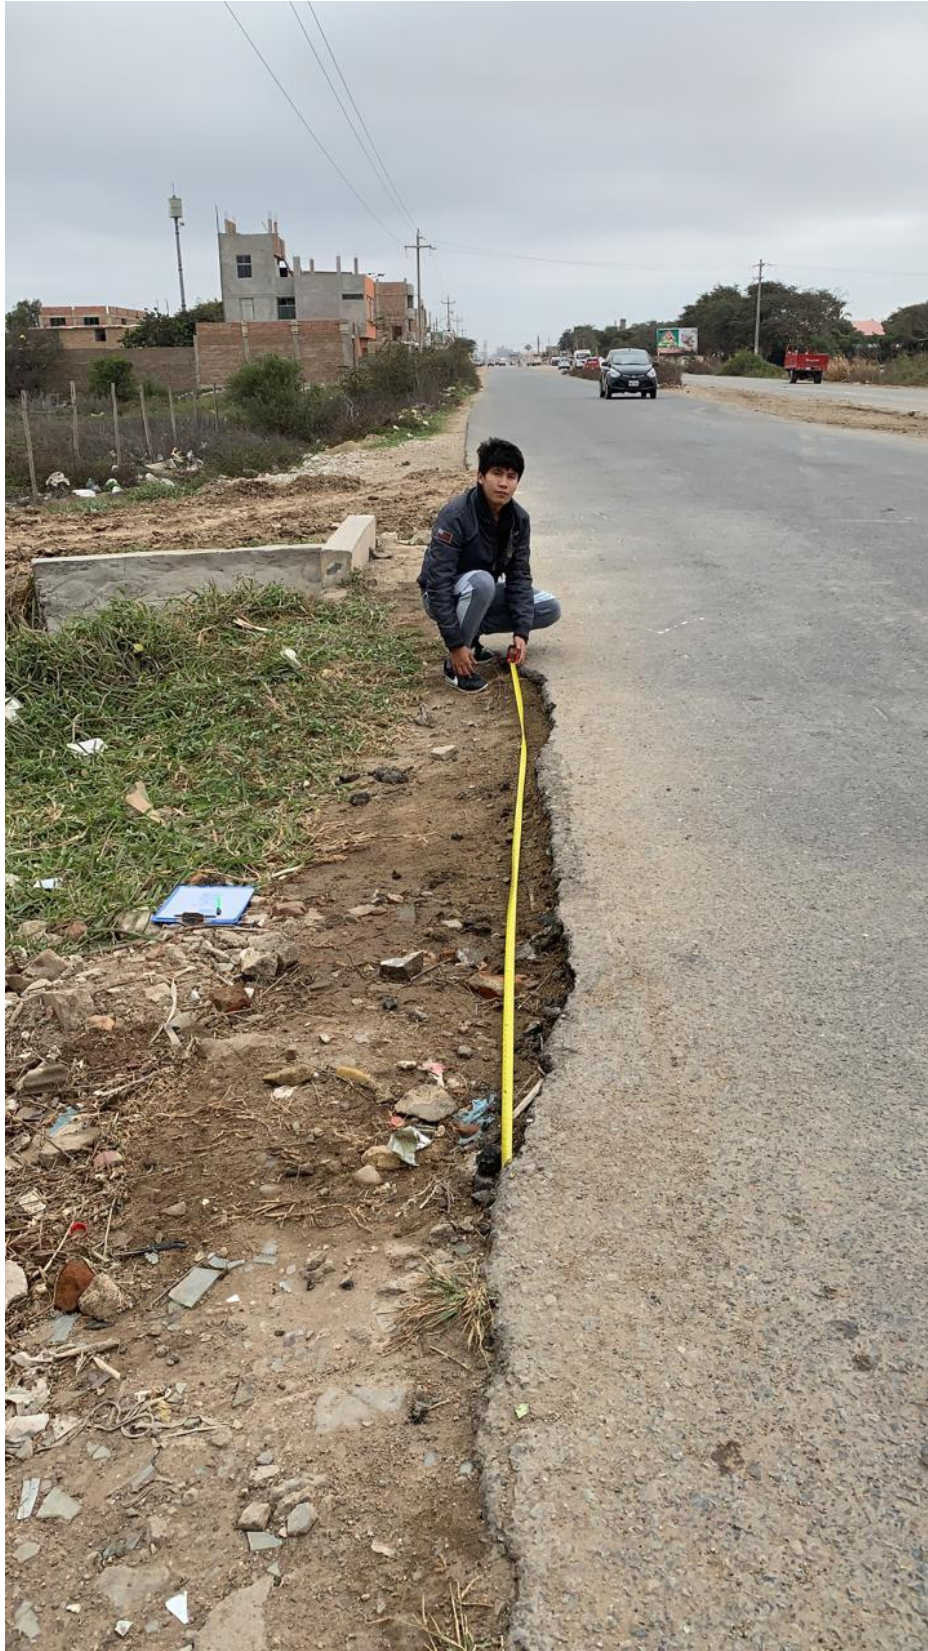
Figura 8. Grieta de borde

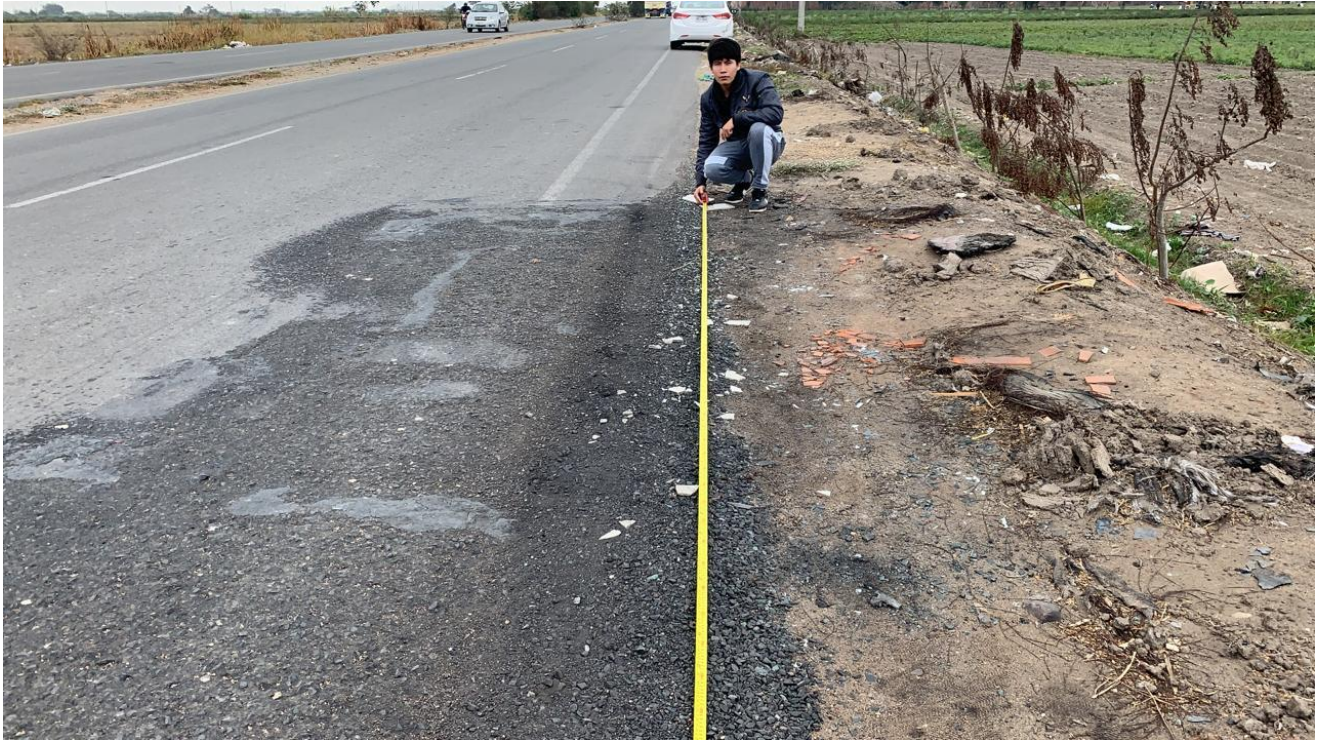
Figura 10. Medición de falla desprendimiento de agregados

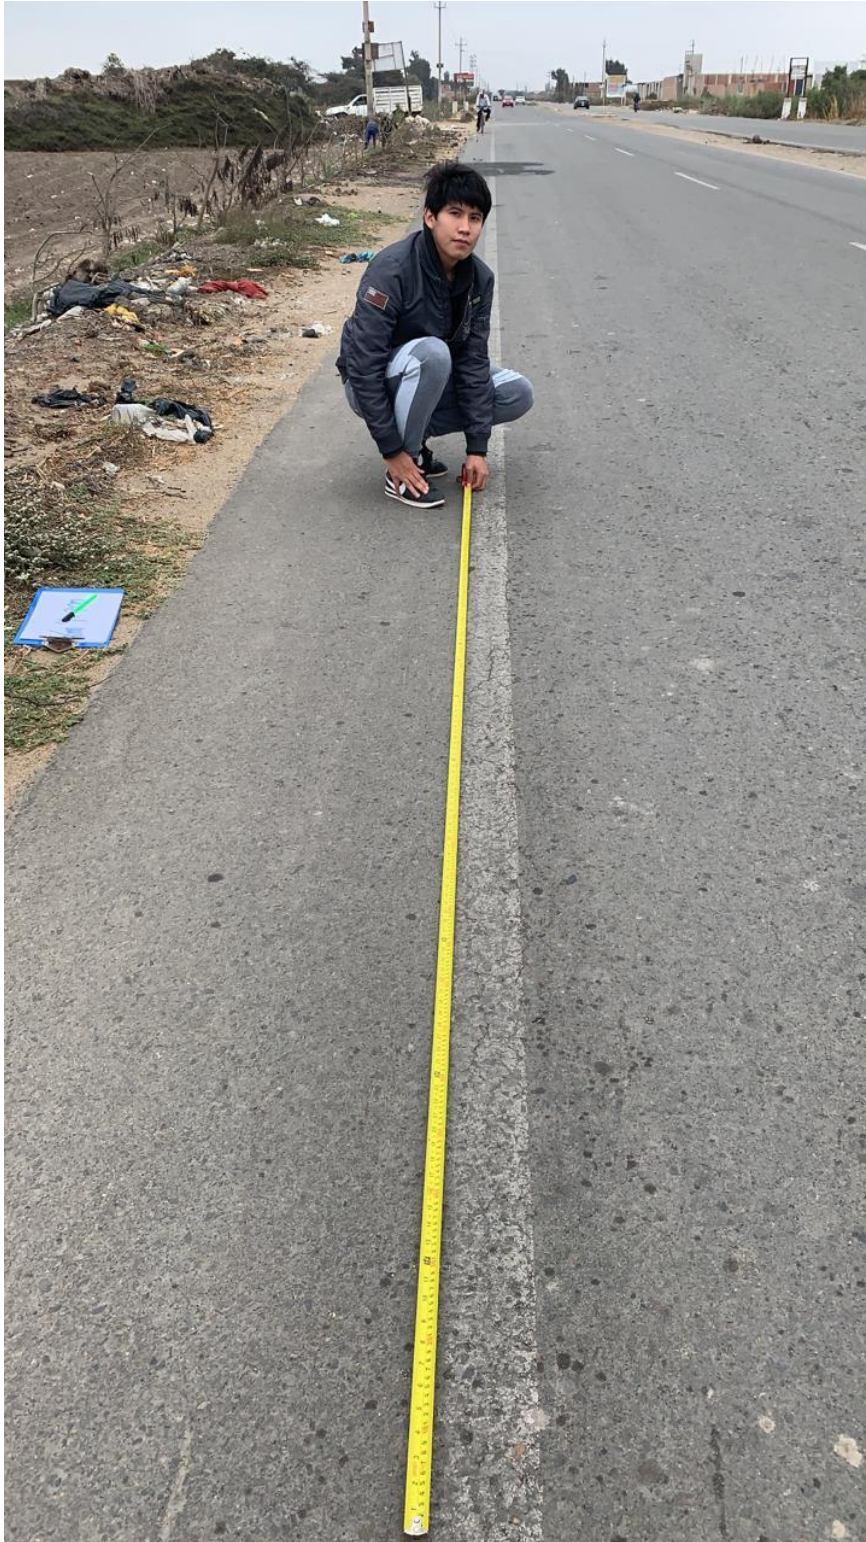
Figura 11. Medición de falla grieta de borde

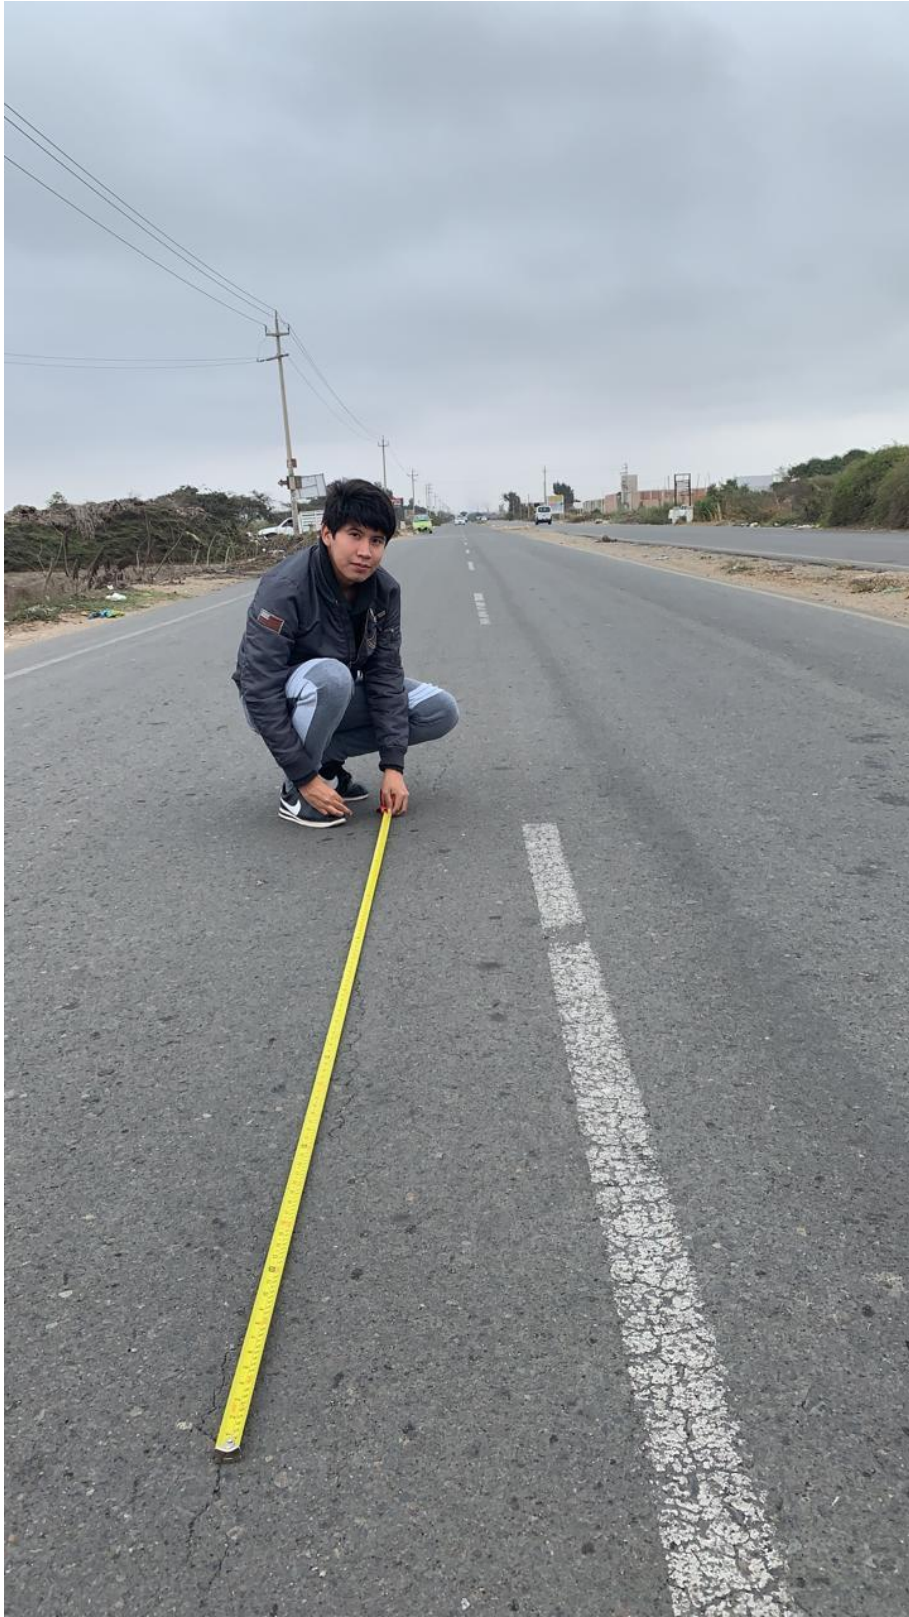
Figura 13. Medición de falla grieta longitudinal

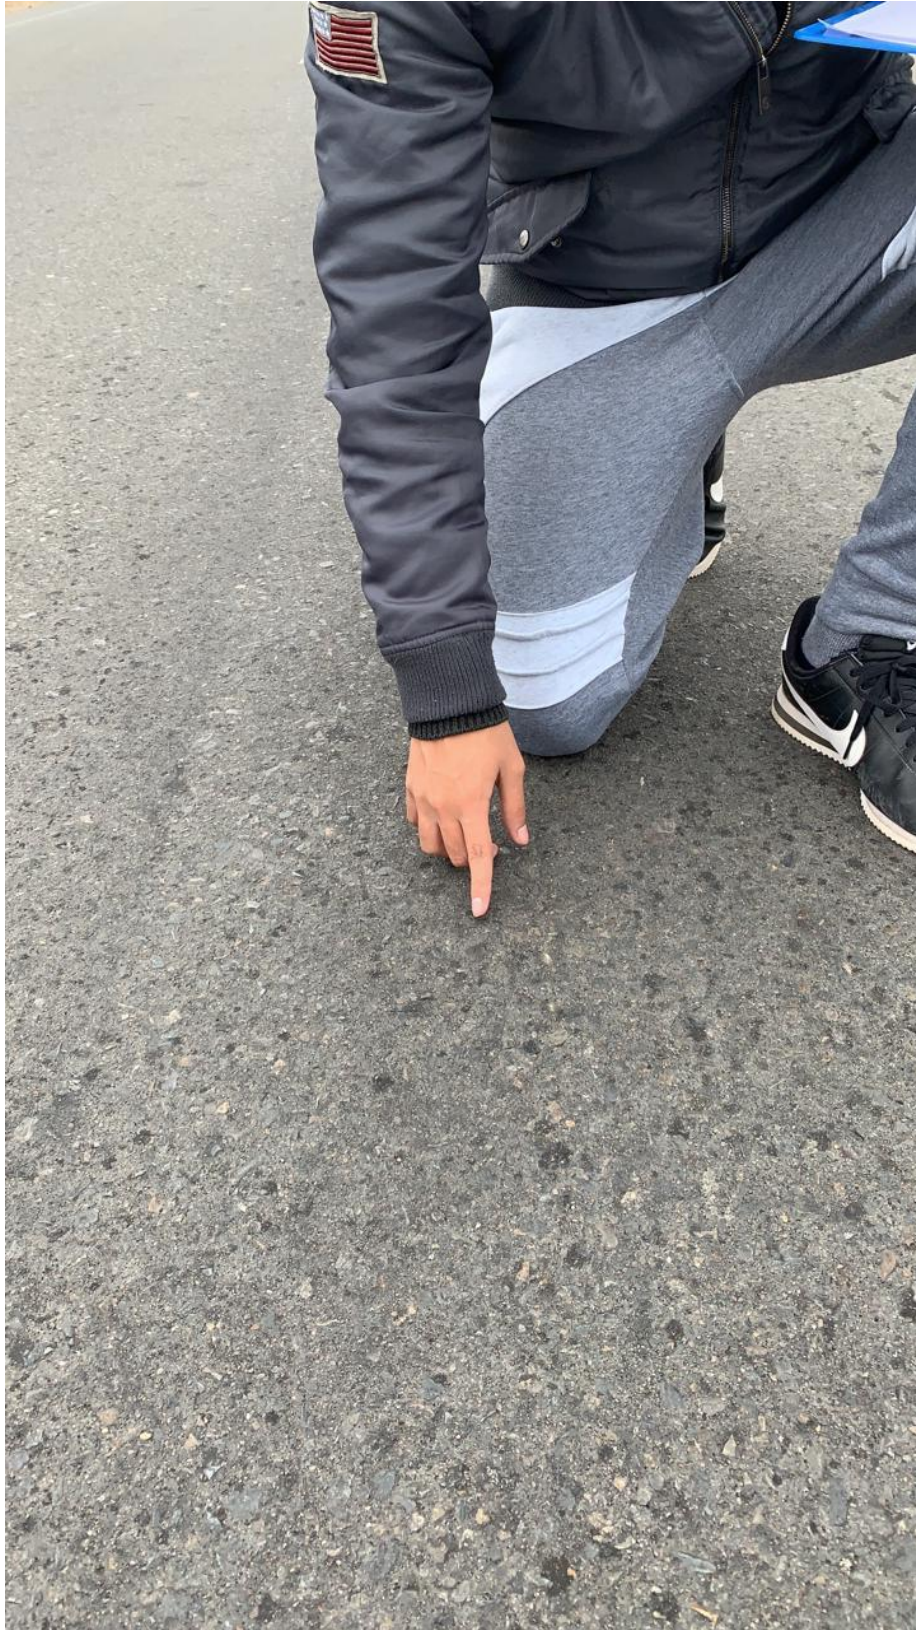
Figura 16. Falla pulimiento de agregados

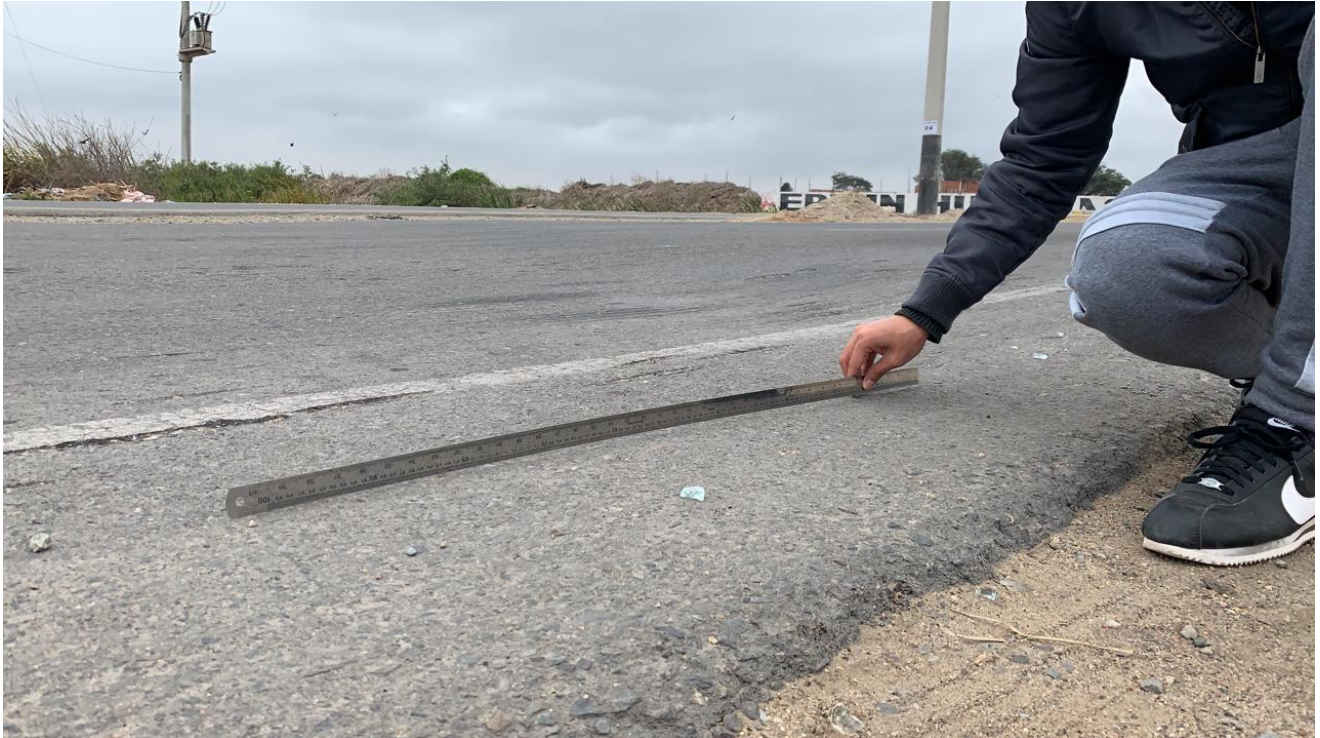
Figura 19. Medición de falla por ahuellamiento

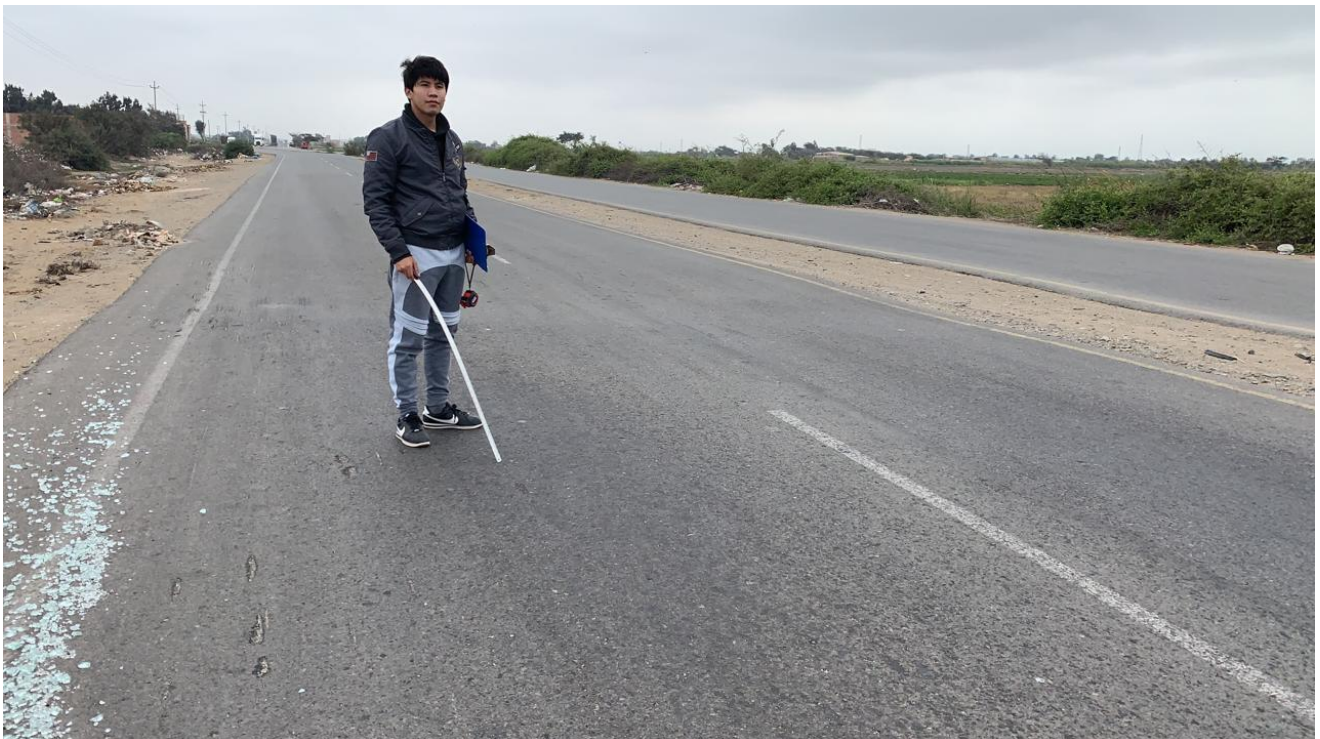
Figura 20. Falla por pulimiento de agregados

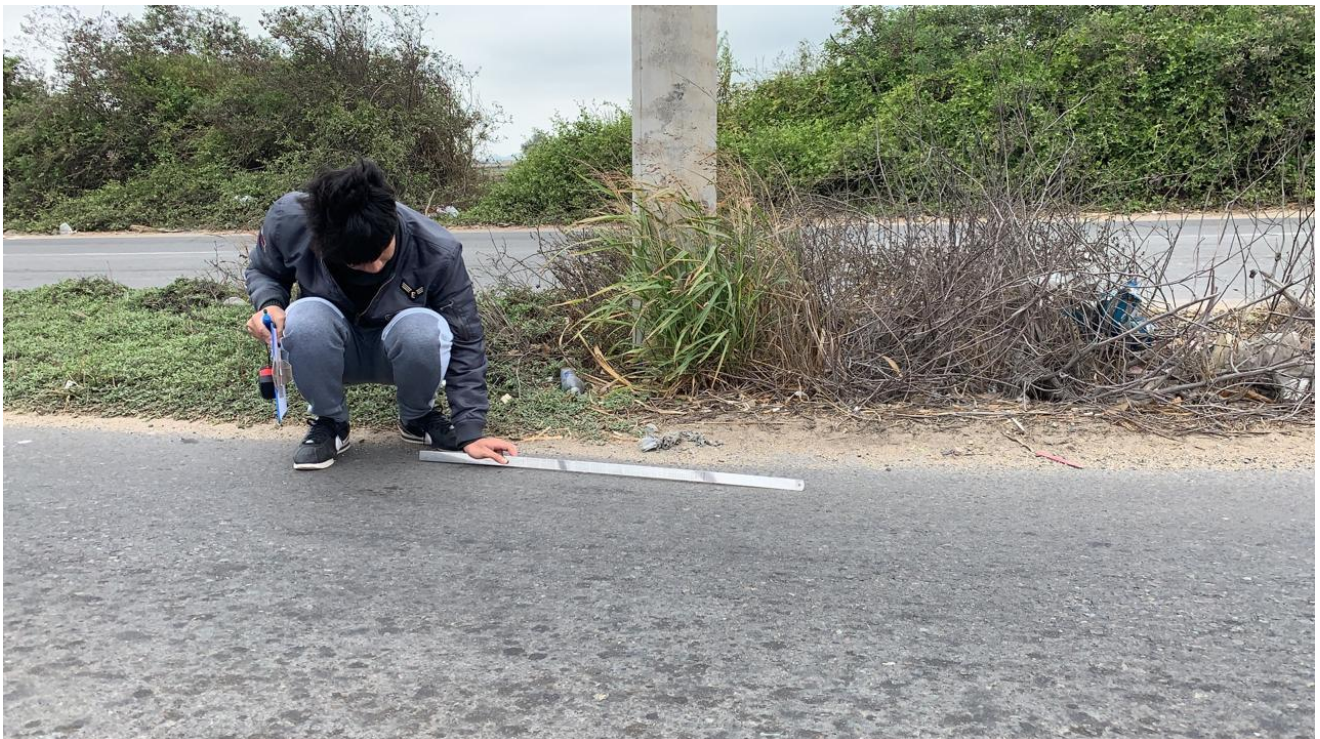
Figura 22. Medición de falla por ahuellamiento

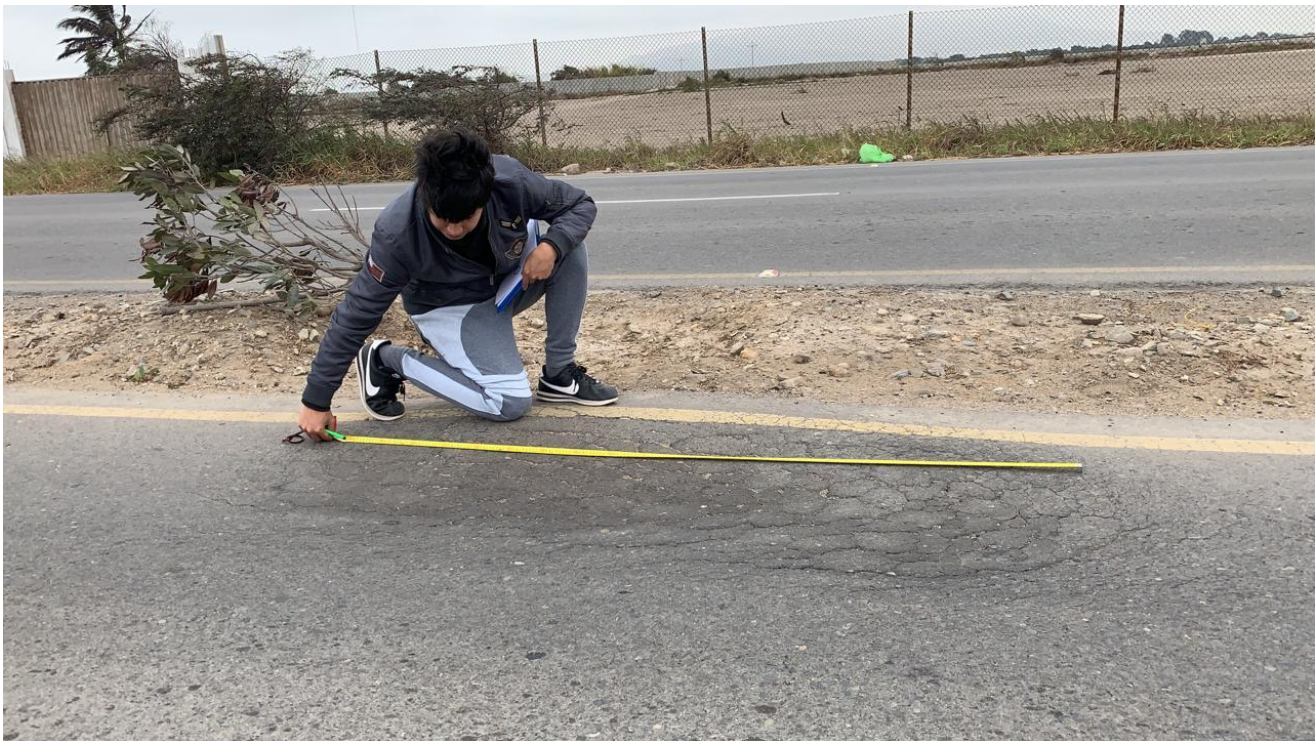
Figura 24. Medición de falla piel de cocodrilo

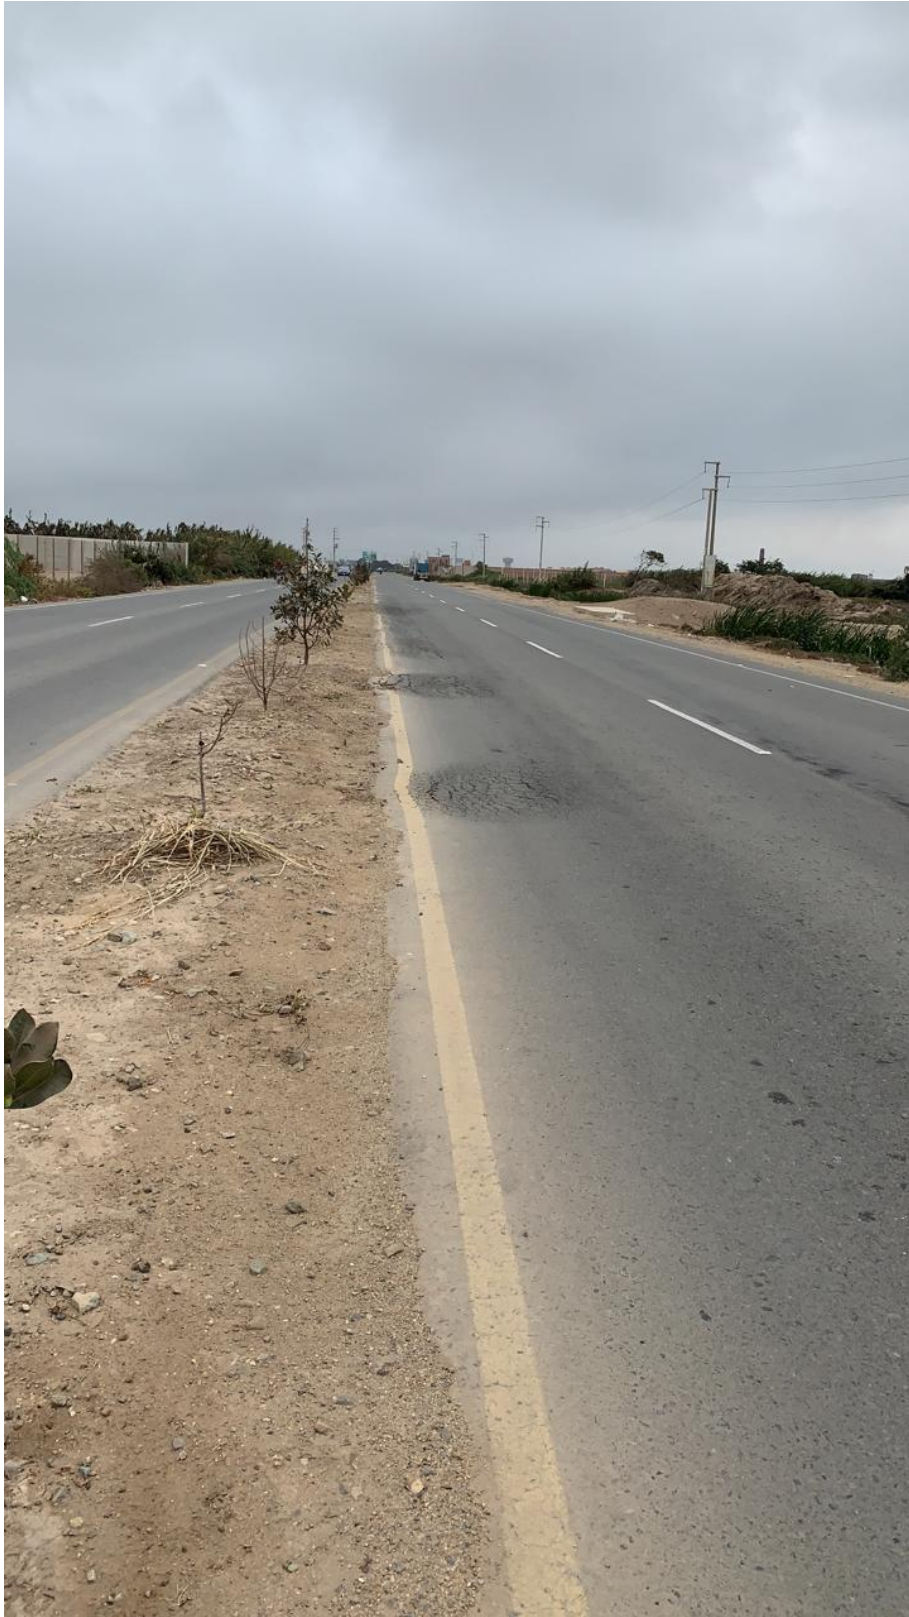
Figura 25. Múltiples fallas piel de cocodrilo

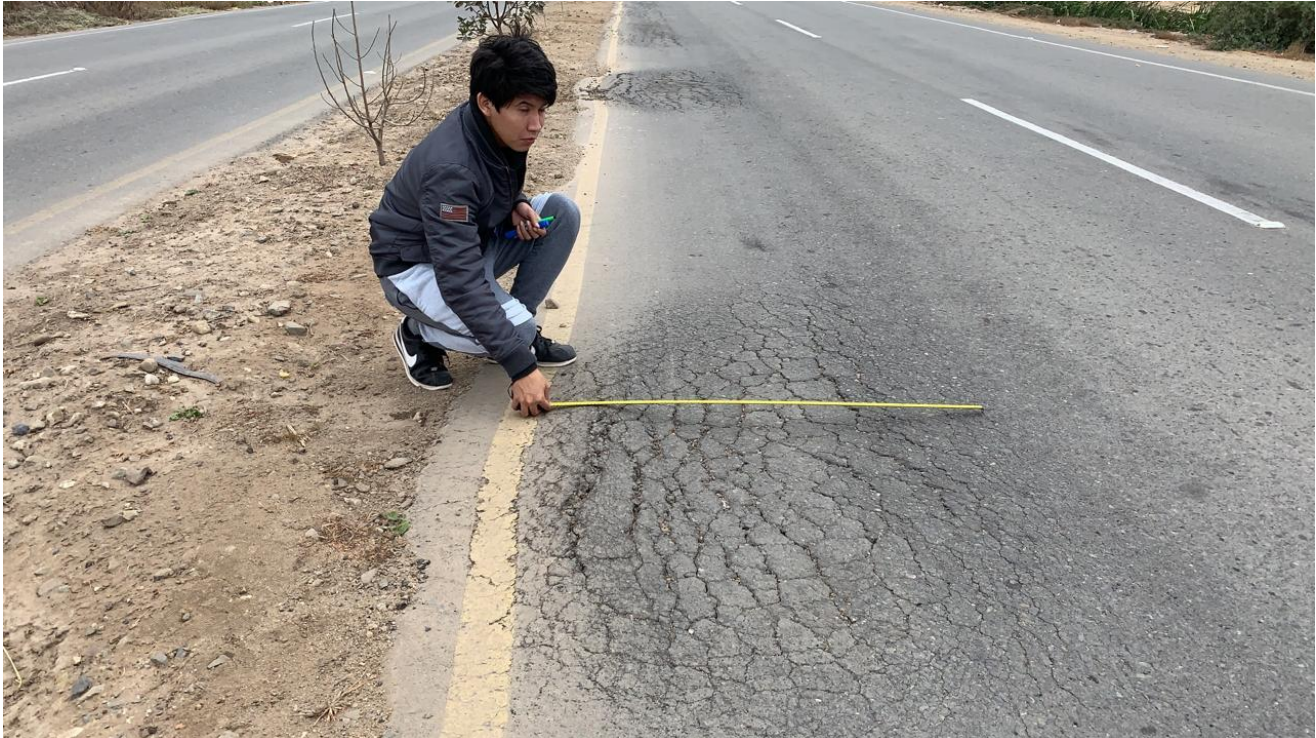
Figura 27. Medición de falla piel de cocodrilo

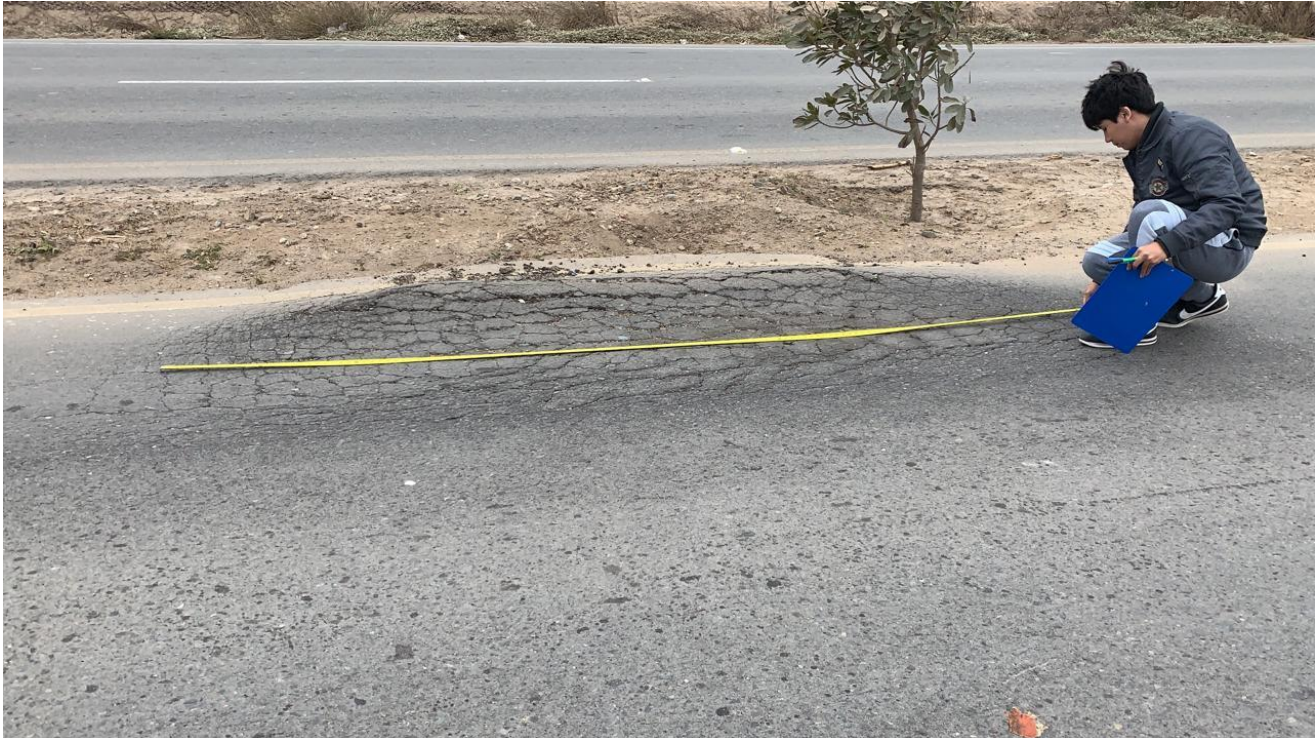
Figura 29. Medición de falla piel de cocodrilo

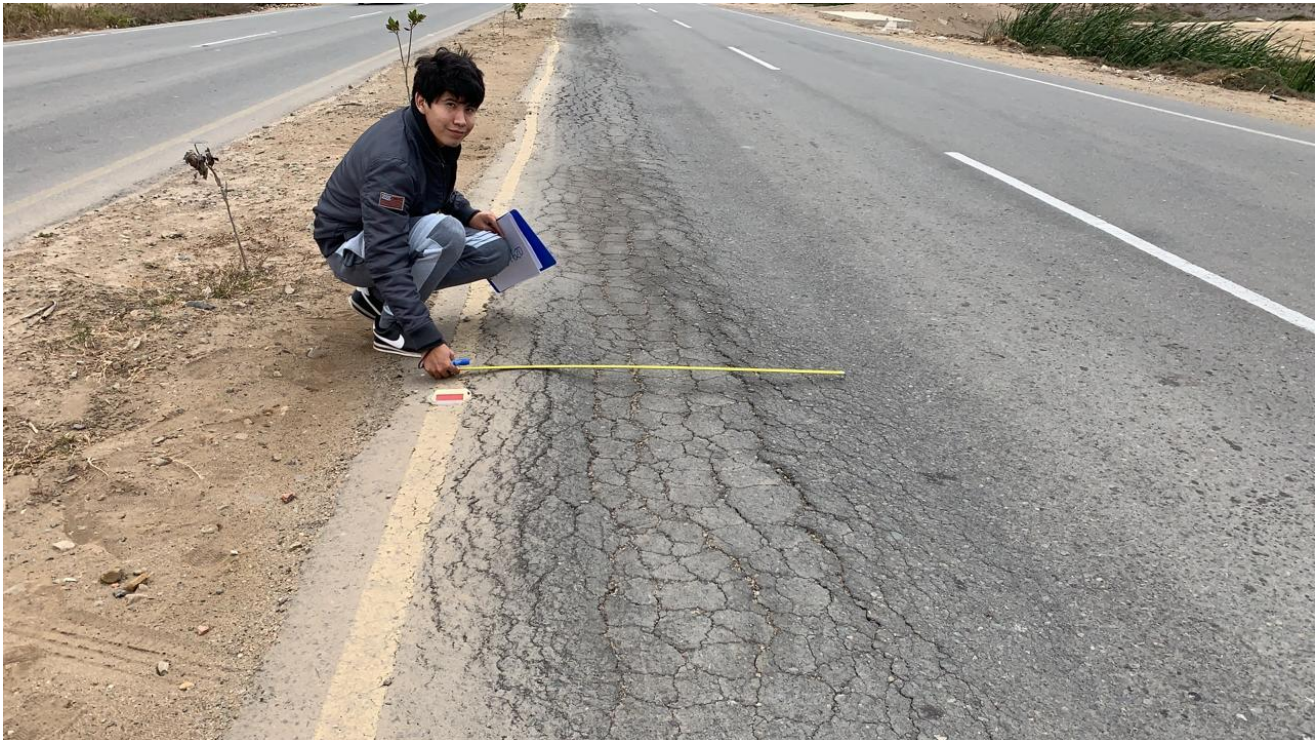
Figura 31. Medición de falla piel de cocodrilo

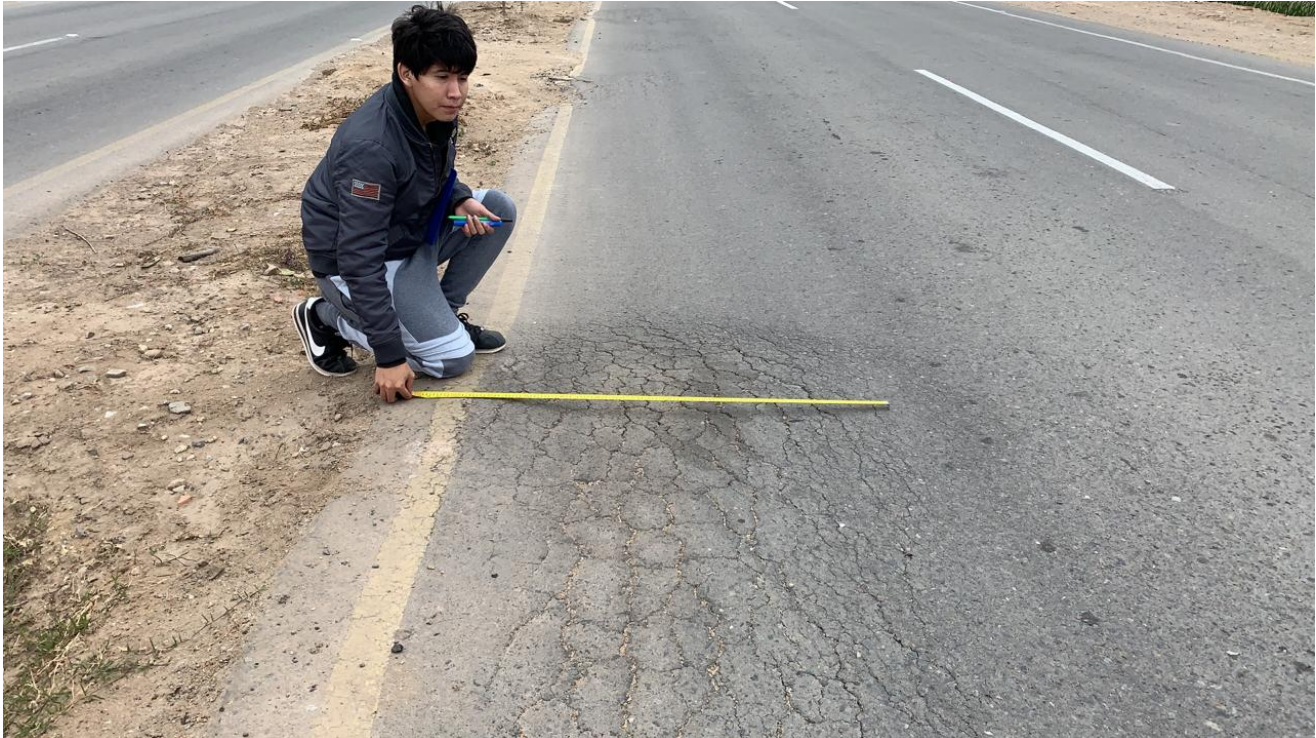
Figura 33. Medición de falla piel de cocodrilo

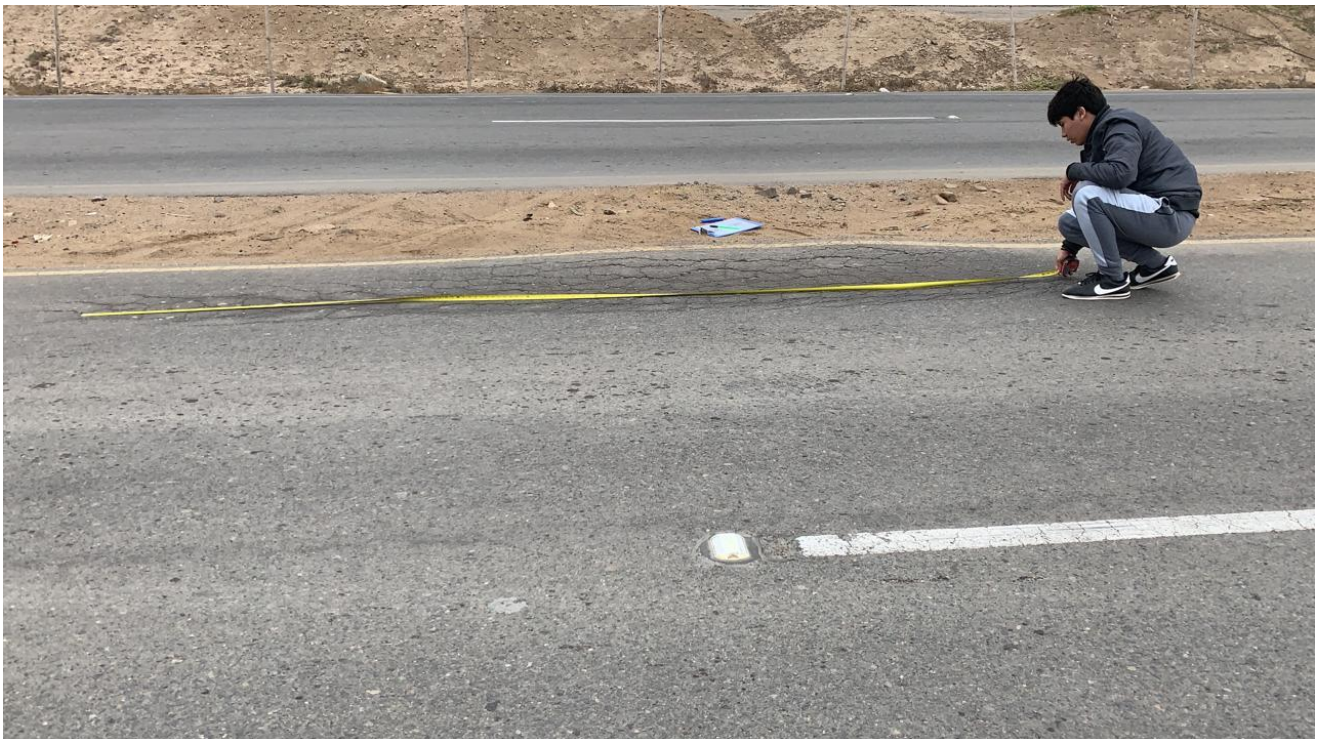
Figura 36. Medición de falla piel de cocodrilo

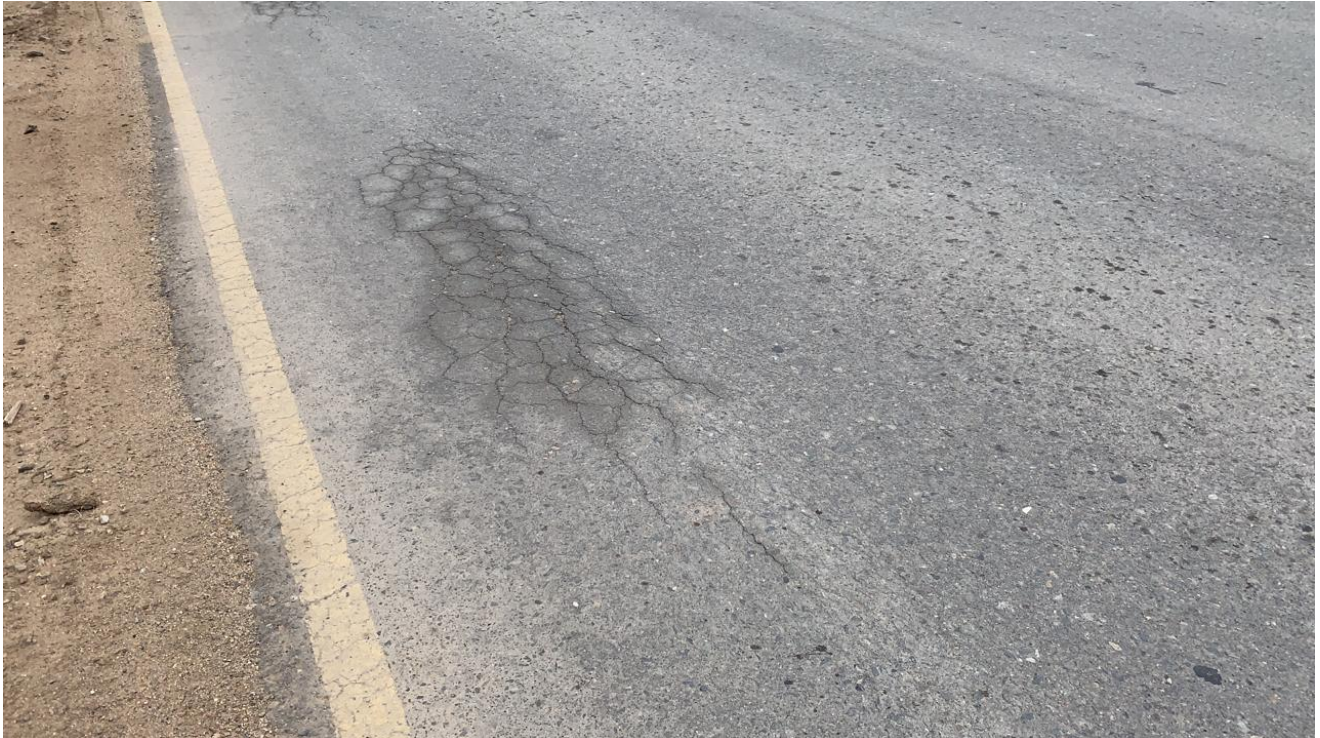
Figura 37. Falla piel de cocodrilo

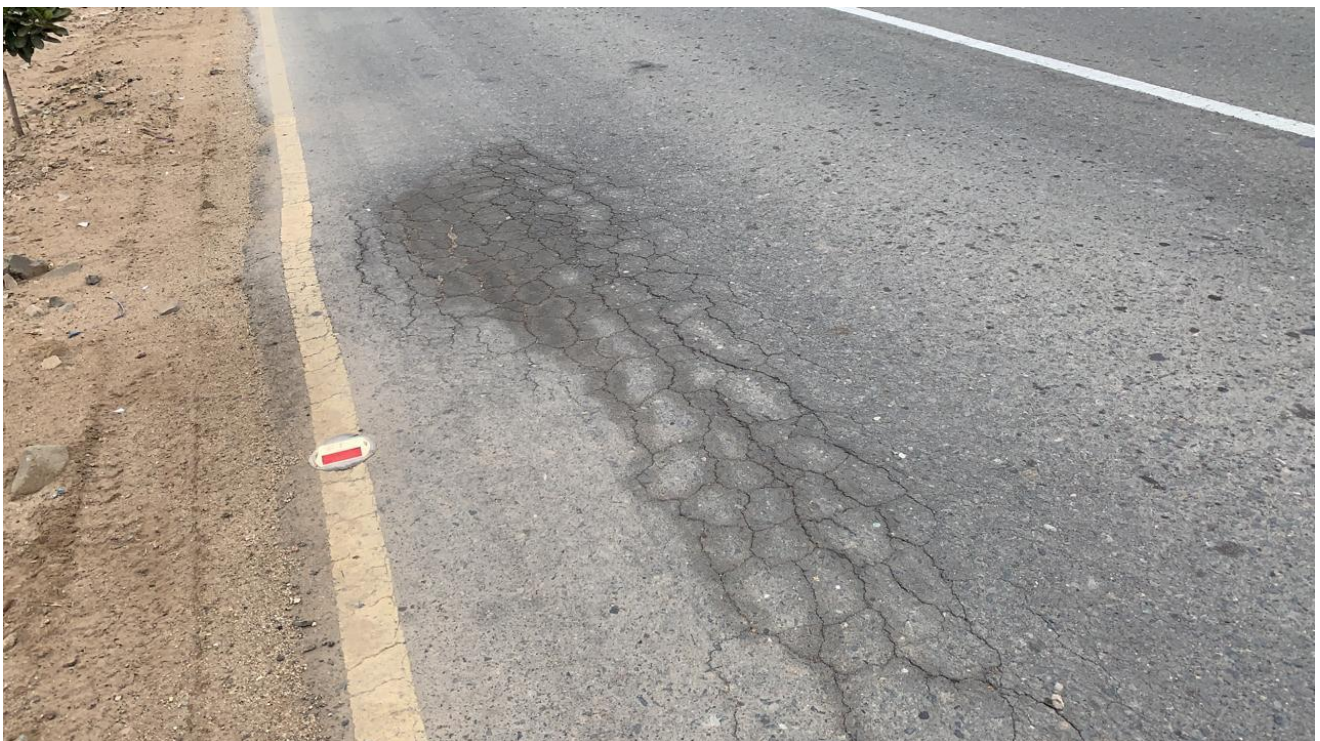
Figura 38. Falla piel de cocodrilo

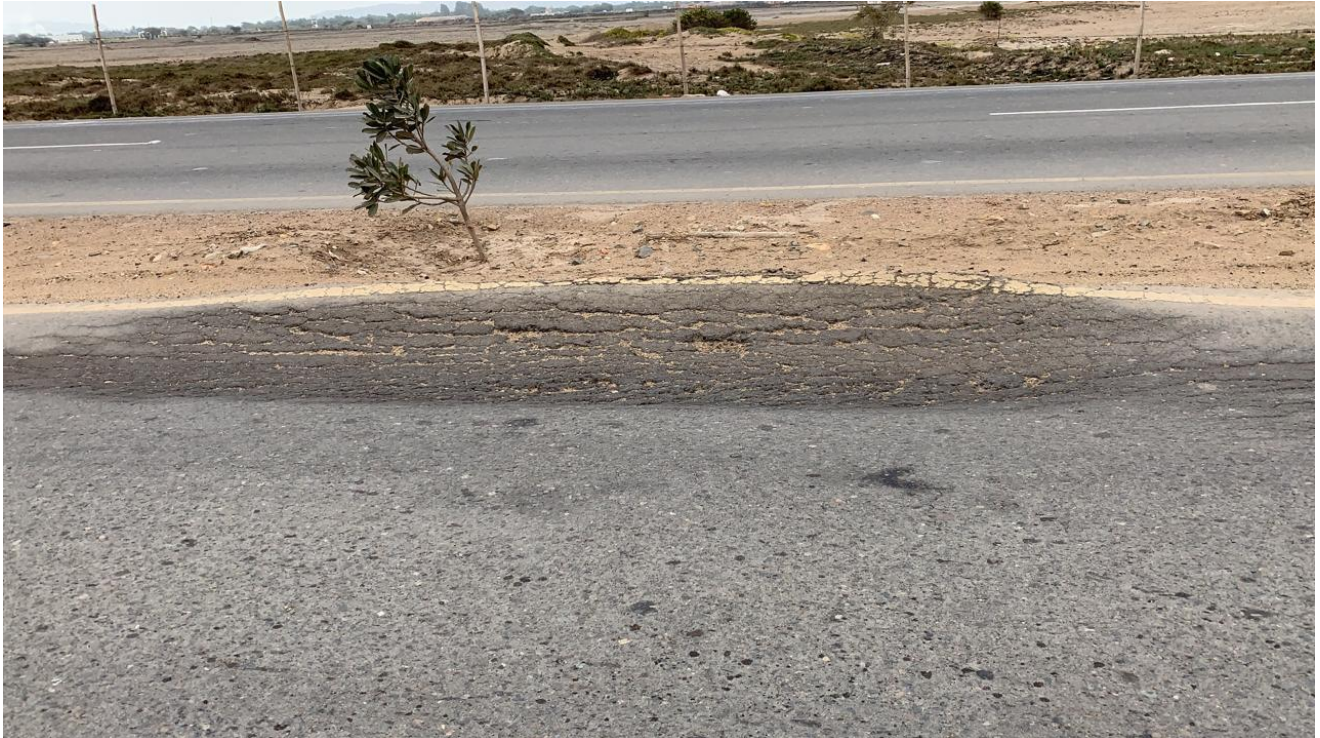
Figura 39. Falla de desplazamiento y ahuellamiento

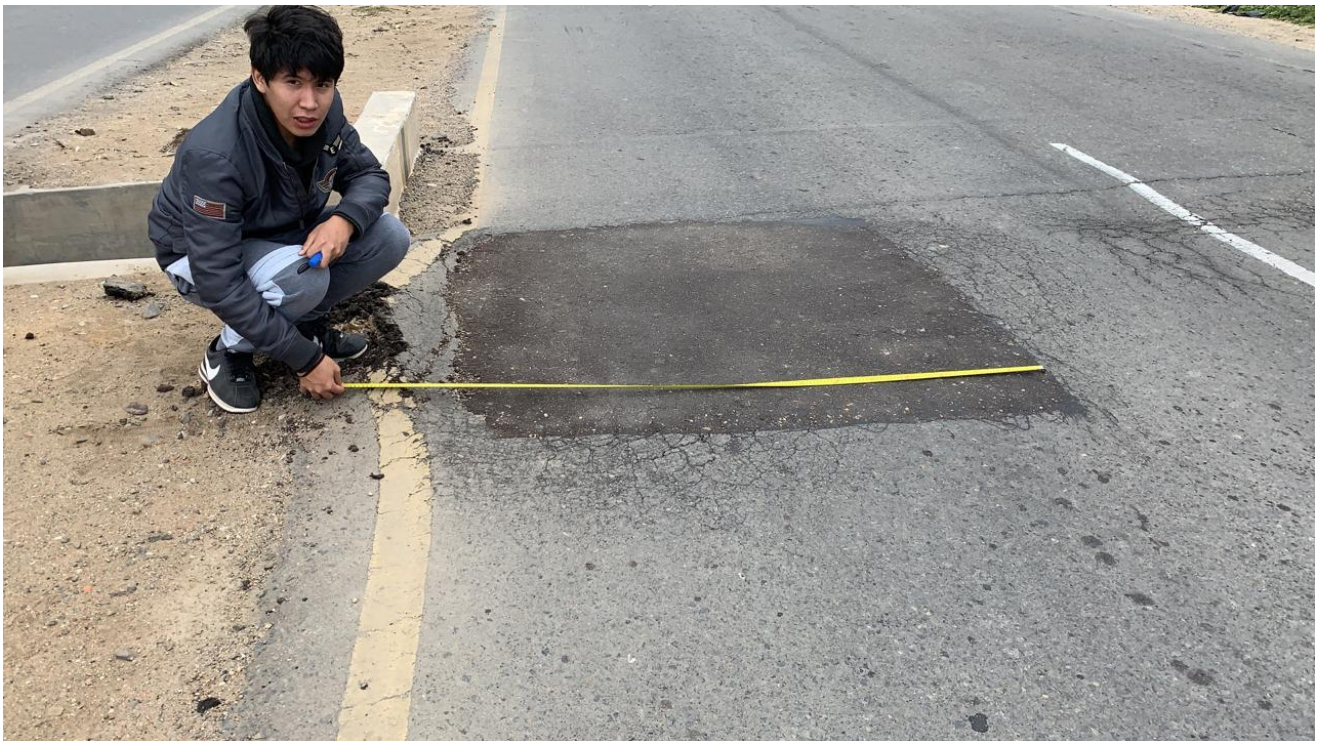
Figura 42. Medición de parche

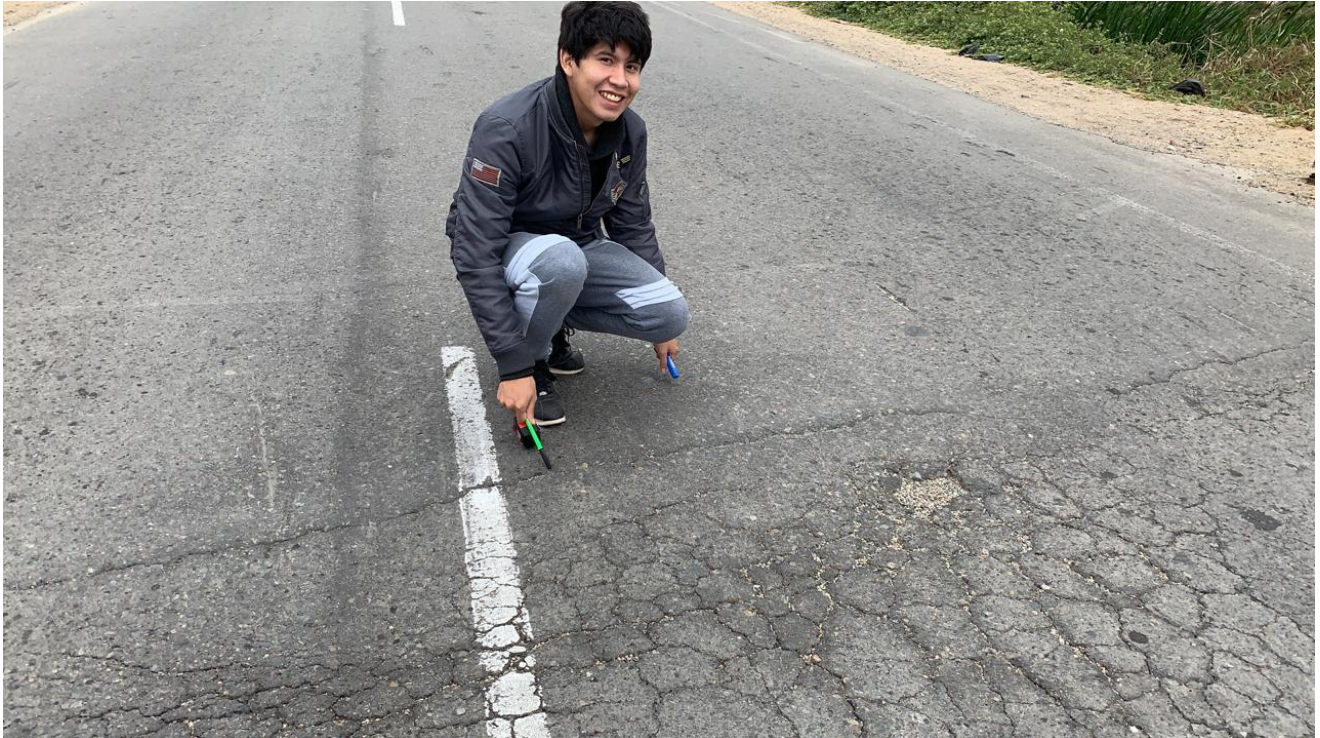
Figura 43. Falla grieta transversal total

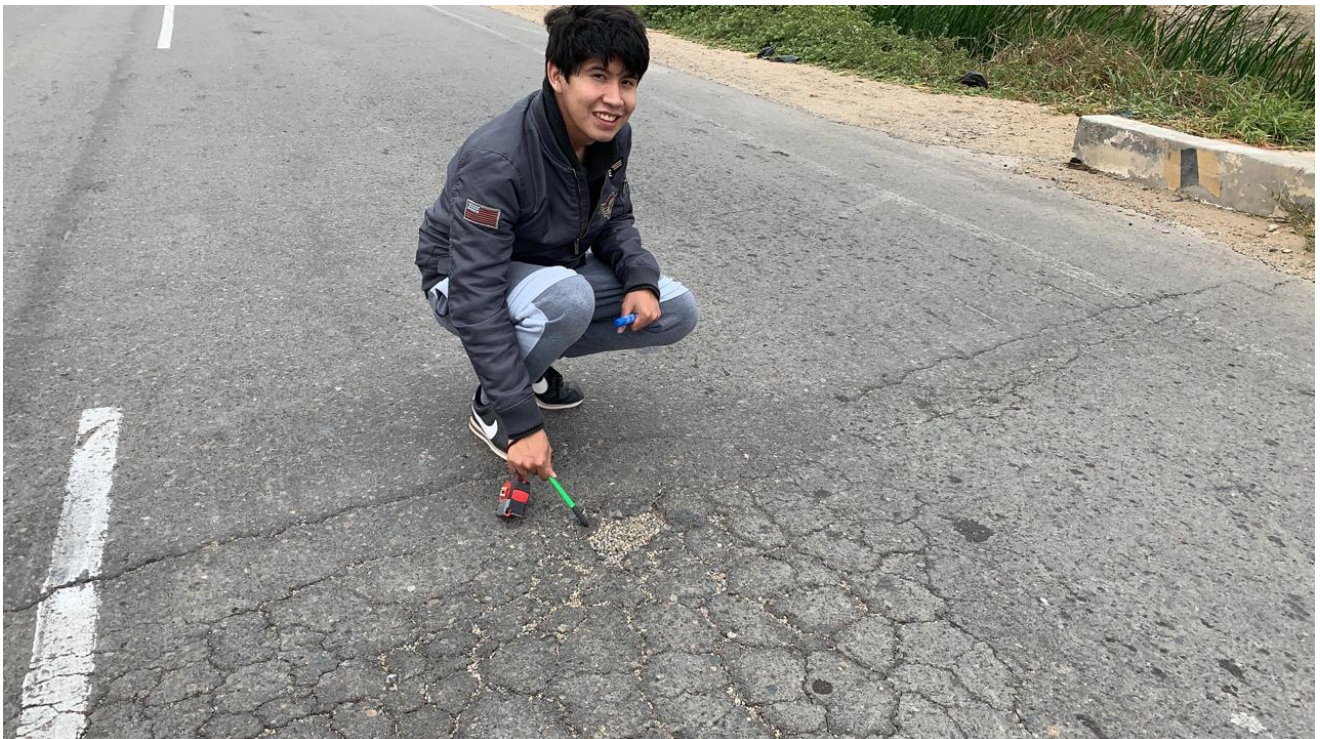
Figura 44. Falla hueco
