FACULTAD DE INGENIERÍA
ESCUELA ACADÉMICO PROFESIONAL DE INGENIERÍA CIVIL

Vulnerabilidad sísmica en viviendas autoconstruidas de 2 pisos en el sector de Año
Nuevo distrito de Comas - 2018

TESIS PARA OBTENER EL TÍTULO PROFESIONAL DE INGENIERO CIVIL

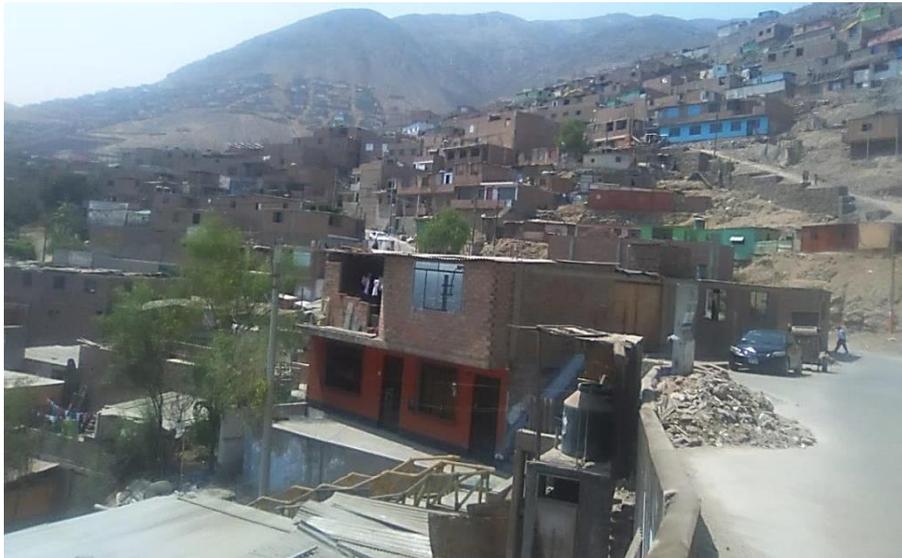
Figura 1. Viviendas de la zona en pendiente pronunciada y quebrada.
Fuente: Propia

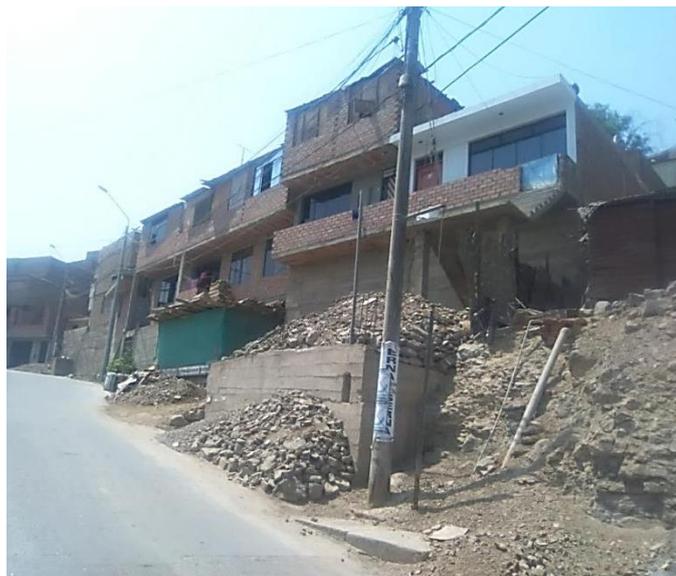
Figura 2. Viviendas con una configuración estructural deficiente.
Fuente: Propia

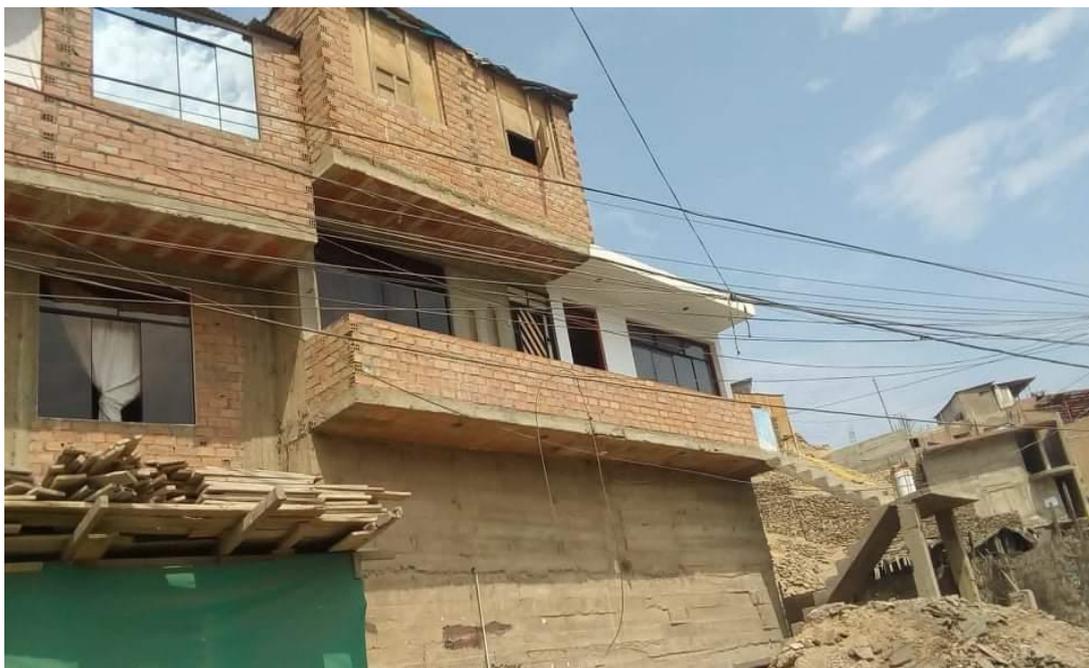
Losa de techo a desnivel con vivienda colindante, carencia de junta sísmica y tipo de cubierta deficiente.

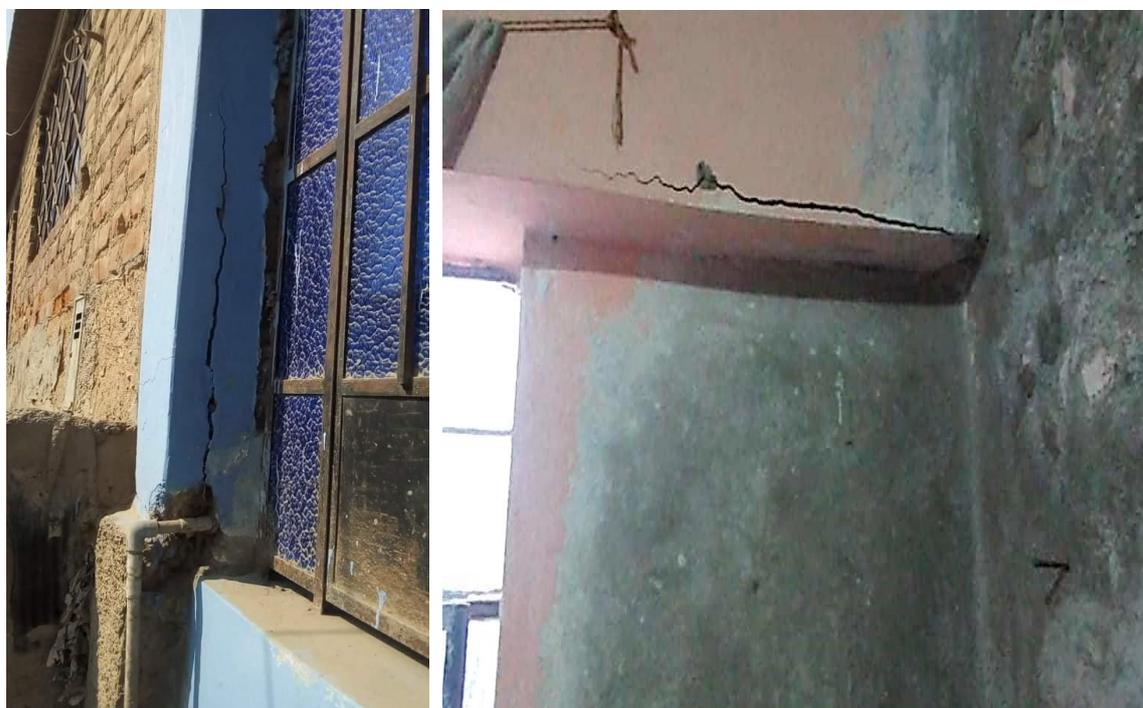
Presencia de agrietamiento en columna y viga, y eflorescencia en muros.

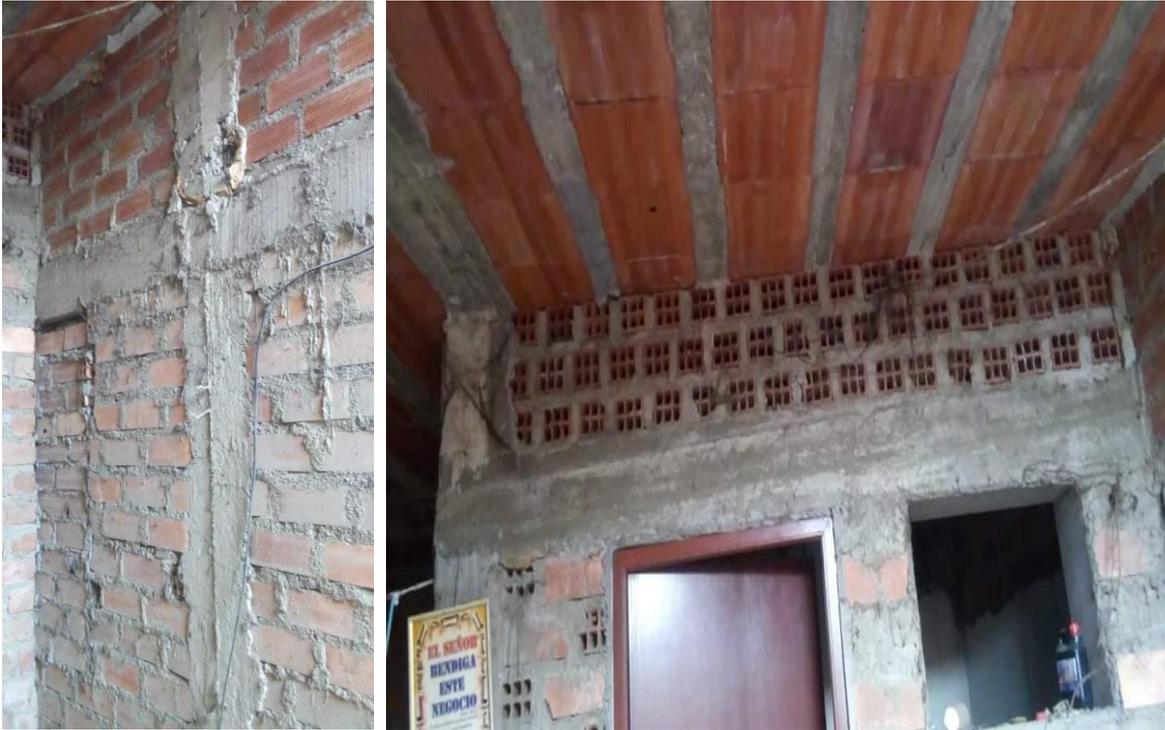
Baja calidad de mano de obra (presencia de cangrejeras en concreto armado; juntas desalineadas con variación de espesor; unión muro y techo deficiente).

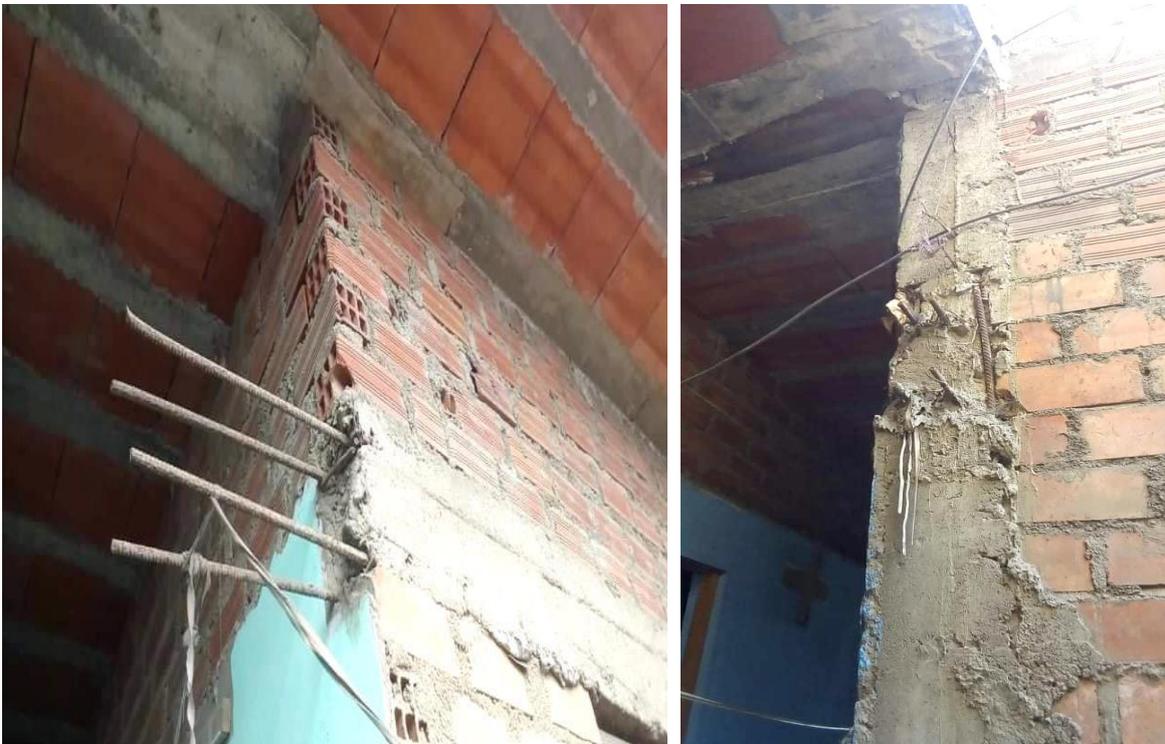
Aceros de refuerzo expuestos a la intemperie y corroídos, en elementos estructurales.
