UNIVERSIDAD CÉSAR VALLEJO

ESCUELA ACADÉMICO PROFESIONAL DE INGENIERÍA CIVIL

Vulnerabilidad sísmica en los edificios autoconstruidos de 5 pisos en el Asentamiento Humano La Candelaria – Chancayllo del distrito de Chancay 2018.

**TESIS PARA OBTENER EL TÍTULO PROFESIONAL DE
INGENIERO CIVIL**

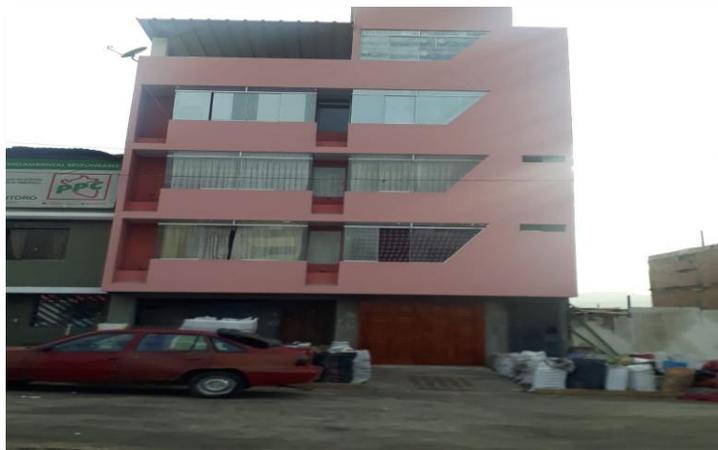
Figura 1. Vivienda N° 1 de la muestra.

Para el caso en la evaluación de esta vivienda, se tiene que no existen desniveles entre los pisos, pero si existe una abertura del diafragma mayor al 30% y además existe deficiencia en la unión que se da entre el muro y el diafragma, por lo que se calificó como **C**.

El valor de a/L es menor a 0.4, por lo tanto, se evalúa como (D) y el valor de b/L se encuentra en el rango que va de 0.2 a 0.3 por lo tanto se evalúa como (C), para lo cual se elegirá la calificación más baja. El parámetro se calificará con **D**.

En este caso, la muestra se tiene que se encuentra en un estado de conservación ligeramente favorable a excepción de los agrietamientos expuestos en los muros y columnas, cuyos orígenes no son por terremotos. Además, existe la presencia de eflorescencia y entre otros aspectos, por lo tanto, se evalúa este parámetro como **B**.

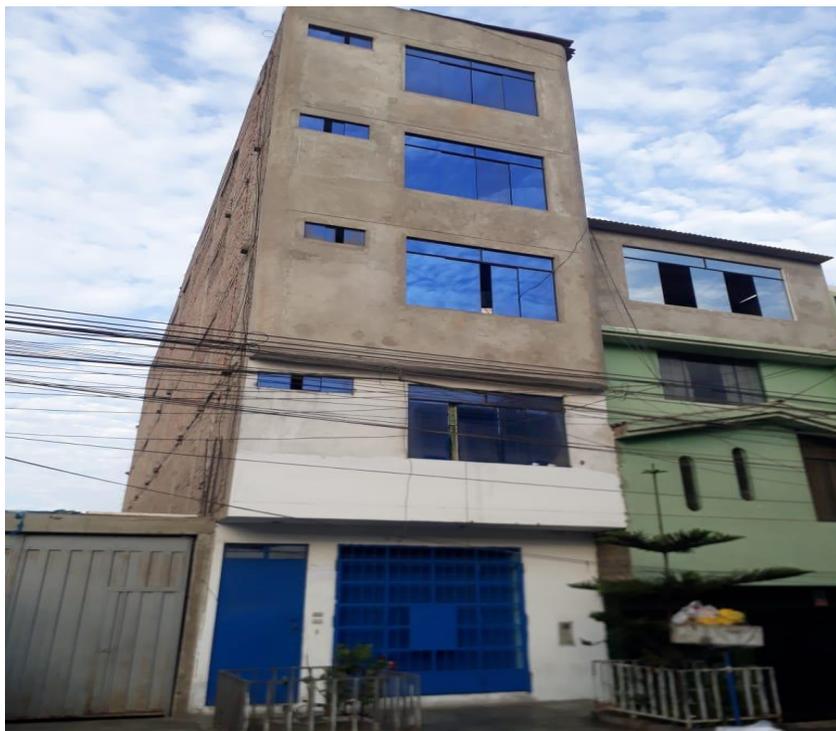
Figura 4. Vivienda N° 2 de la muestra.

El valor de a/L es menor a 0.4 por lo tanto se evalúa como (D) y el valor de b/L está entre el rango 0.1 y 0.2 por lo que se evalúa como (B), para lo cual se elegirá la calificación más baja. El parámetro se calificará con **D**.

Para este parámetro se evalúa la presencia de patologías de la muestra que es la vivienda. Para este caso, la muestra se encuentra en un estado de conservación no favorable pues presenta grietas de mediano tamaño (2 a 3 mm de espesor). Además, existe la presencia de eflorescencia y entre otros aspectos, por lo tanto, se evalúa este parámetro como **C**.

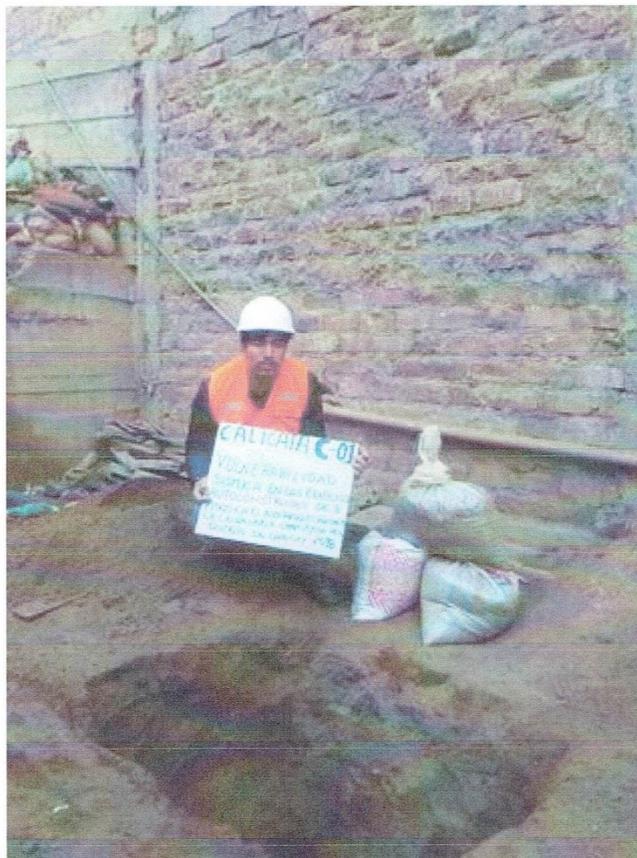
FOTO 1: C-01, se puede observar la excavación finalizada de la calicata, en la excavación se nota el color del suelo, así como el perfil estratigráfico, el rotulado de la calicata y algunas bolsas con las muestras de suelo, para ser analizada.

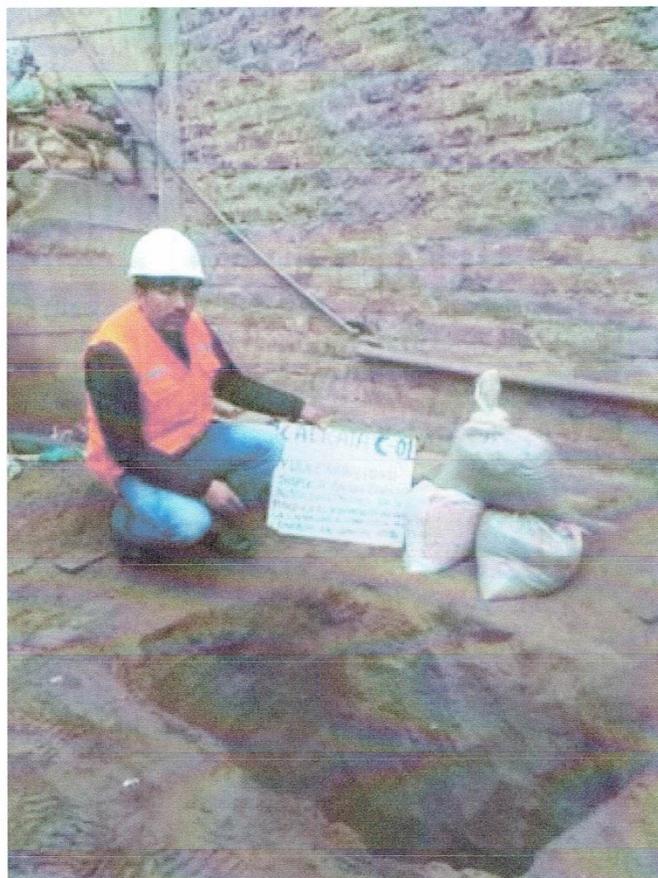
FOTO 2: C-01, en esta imagen se puede ver que el perfil estratigráfico se encuentra formado por arenas en su mayoría sin presencia de plasticidad, además de color caso gris, humedad natural media, y no se encontró material de relleno, solo se encontró terreno natural, en la excavación no se aprecia la existencia de nivel freático.
