UNIVERSIDAD CÉSAR VALLEJO

Evaluación del deterioro y análisis de agrietamiento por fatiga tipo piel de
cocodrilo del pavimento en Av. Malecon Checa 2018

TESIS PARA OBTENER EL TÍTULO PROFESIONAL DE
Ingeniero Civil

2018

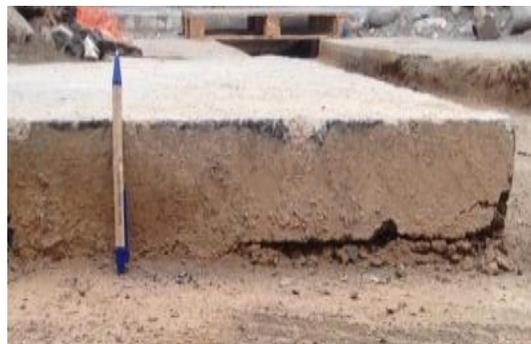
CR= 7.62cm
EN 3"

Figura 10. Se observa el espesor de la carpeta de rodadura. Del pavimento flexible. Fuente: Municipalidad de S.J.L 2018.

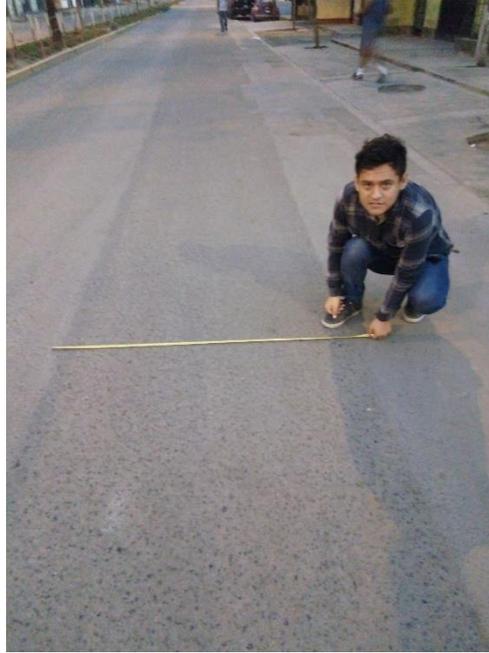
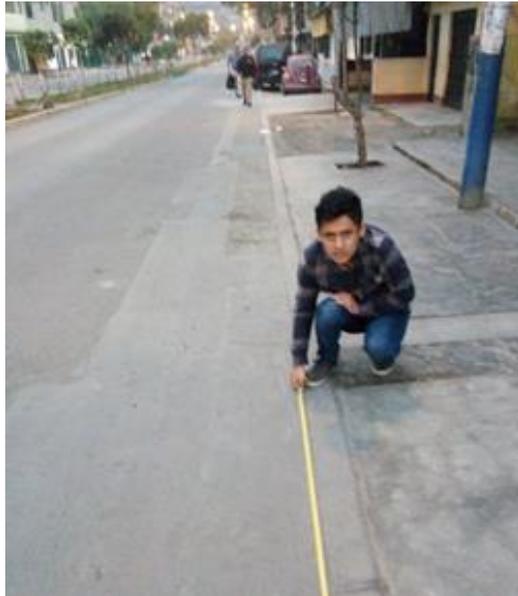
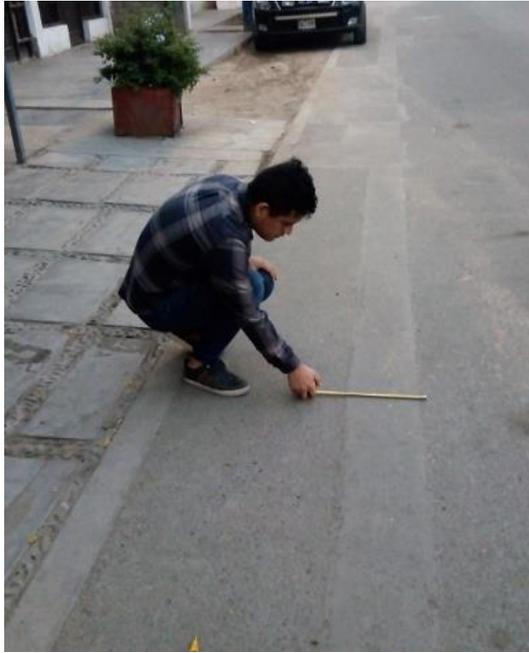
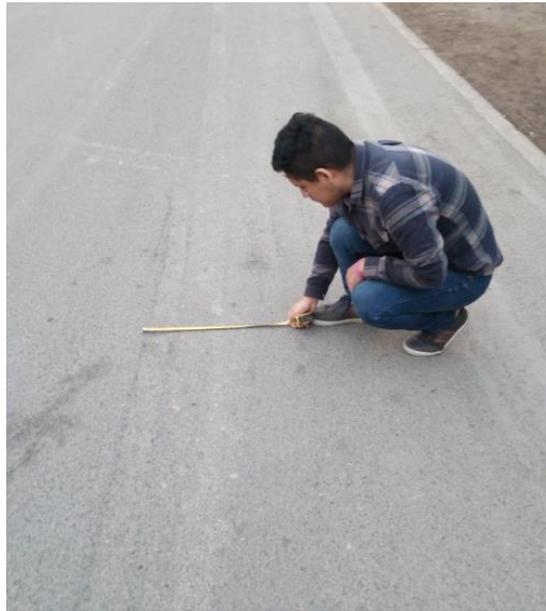
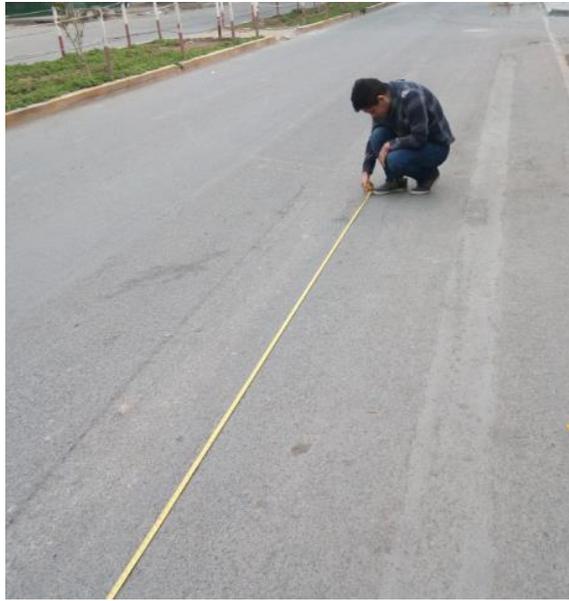
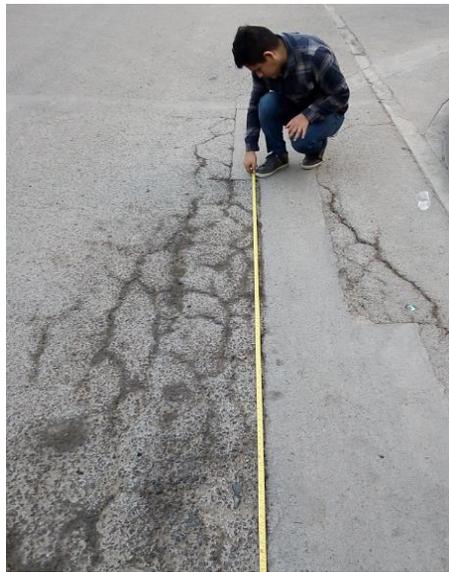
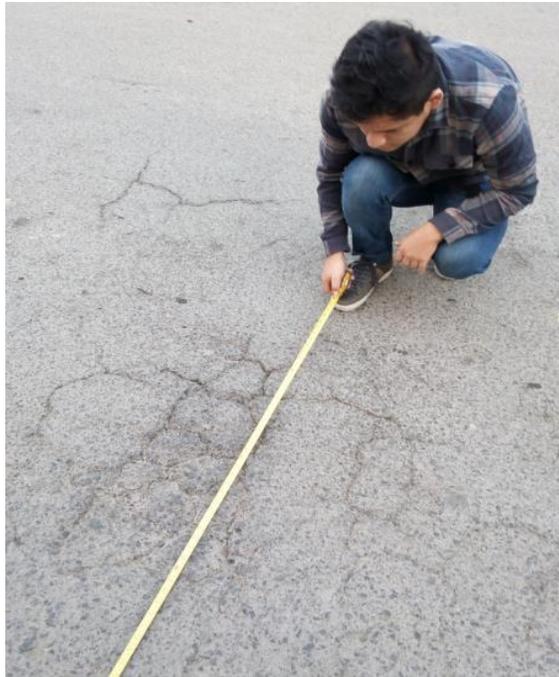
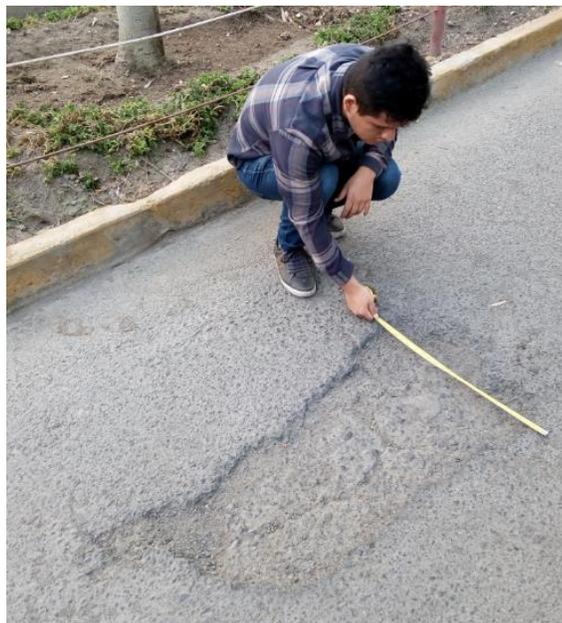
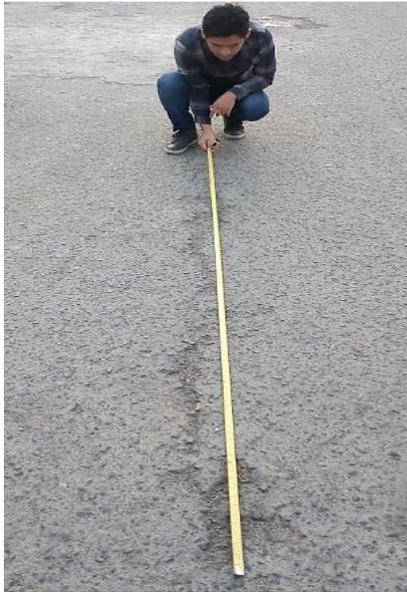
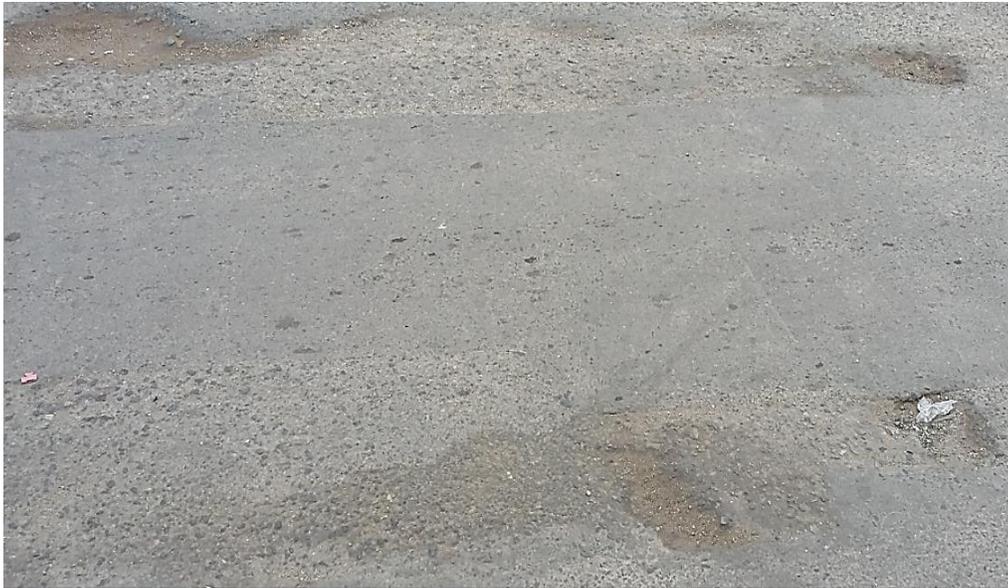
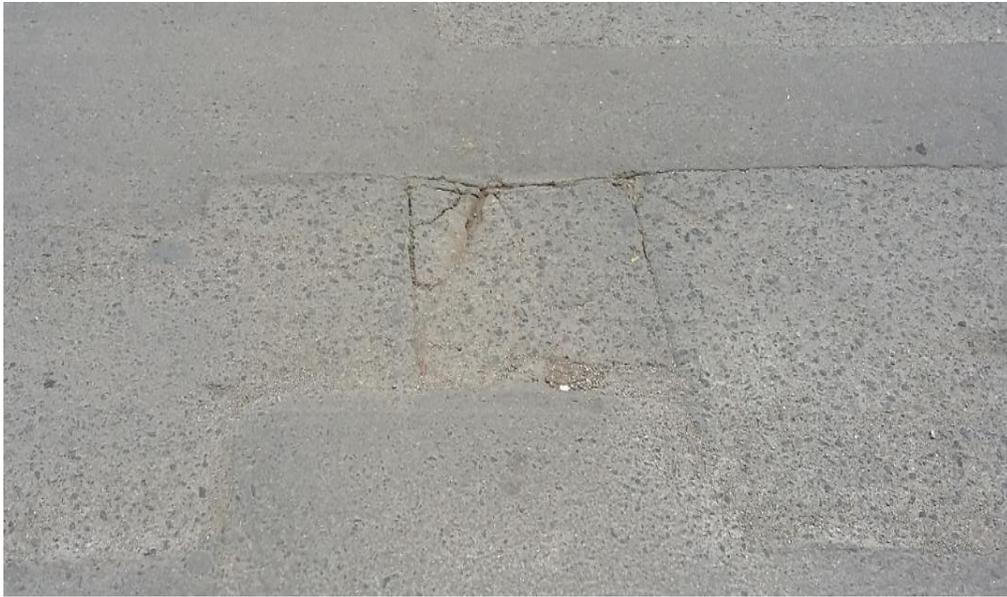
Anexo 22: En la imagen se observa falla encontrada en la Av. Malecón checa Eguiguren S.J.L

- Las fallas de nivel de severidad encontradas fueron: piel de cocodrilo, fisura longitudinal, corrugación, ahuellamiento y baches. Ver tabla N° 1
- La falla de nivel de severidad bajo fueron: fisuras longitudinales y ahuellamiento Ver tabla N° 1, La falla que más afecta al deterioro del pavimento es baches y parches, pues se presenta en la mayoría de la superficie, la segunda falla que más afecta es piel de cocodrilo y fisuras longitudinales.
- Como se aprecia en la tabla N° 1 se obtuvieron 7 valores deducidos: 7,6, 18, 34, 10, 9, 13. Siguiendo el procedimiento del PCI, se obtuvo como máximo valor corregido 48, dando como resultado un índice de 52 que corresponde a un pavimento regular.
