**UNIVERSIDAD CÉSAR VALLEJO**

“Evaluación del pavimento flexible de la avenida Central, entre avenida La Marina hasta la avenida Universitaria, Nuevo Chimbote – 2019”

**TRABAJO DE INVESTIGACIÓN PARA OBTENER EL GRADO ACADÉMICO DE:  
Bachiller En Ingeniería Civil**

ZEGARRA LOPEZ, Marlin Lorenzo (ORCID: 0000-0002-7265-1748)

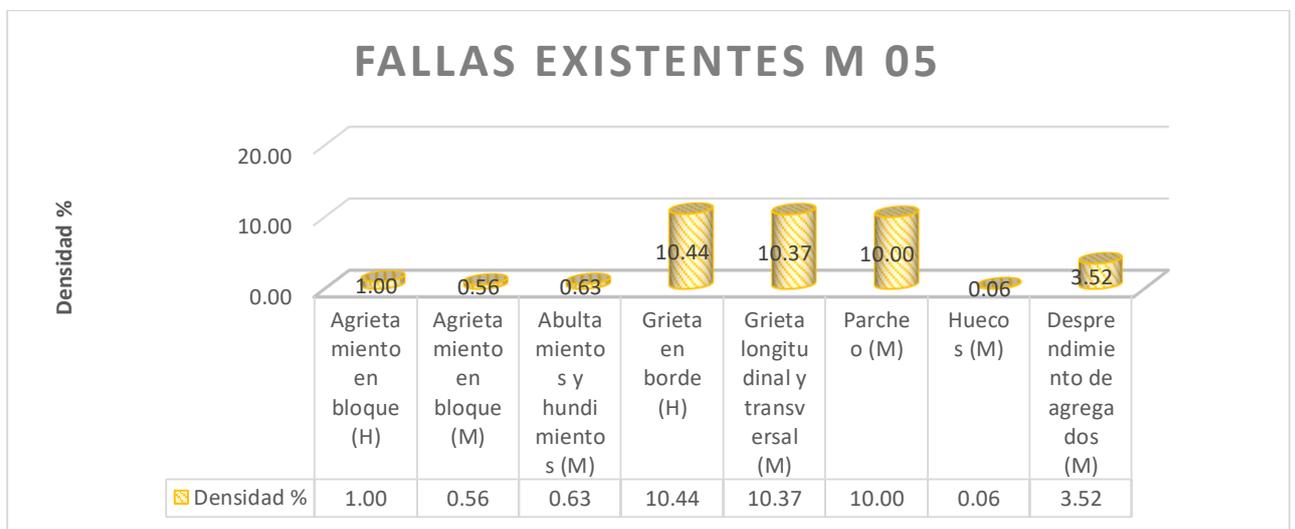
Imagen N° 02: Densidad y severidad de la muestra 05

**Interpretación:** En la imagen N° 02 se logra observar las fallas que se encontraron en la muestra 05 en el cual se obtiene el grado de severidad y densidad que mantiene cada una, entre las que poseen una mayor densidad son la grieta longitudinal y transversal, parcheo y grieta de borde.

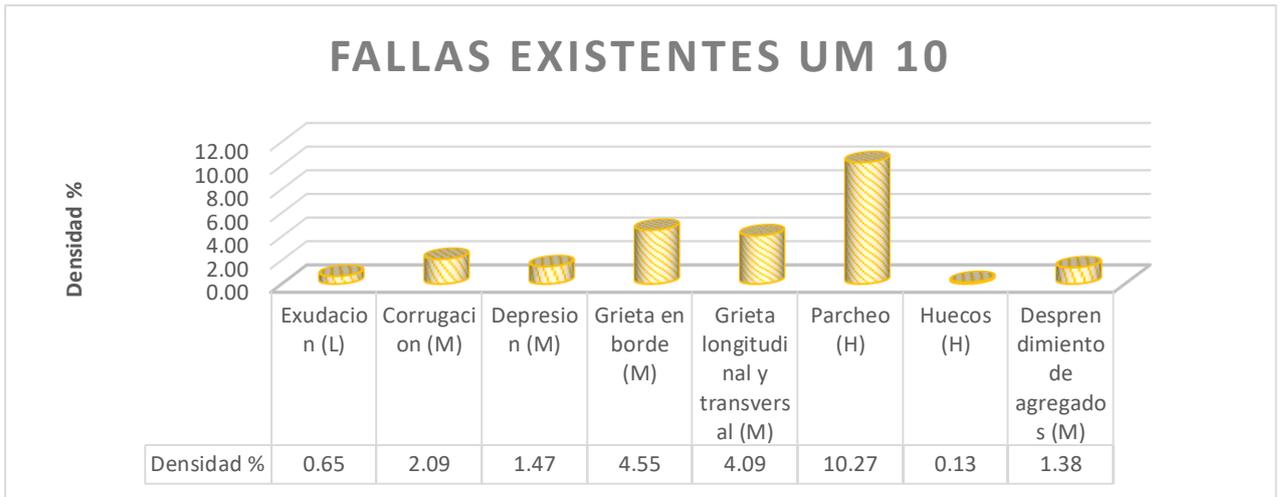
**Imagen N° 03:** Densidad y severidad de la muestra 10

**Interpretación:** En la imagen N° 03 se logra observar las fallas que se encontraron en la muestra 10 en el cual se obtiene el grado de severidad y densidad que mantiene cada una, entre las que poseen una mayor densidad son el parcheo, grieta longitudinal y transversal y grieta de borde

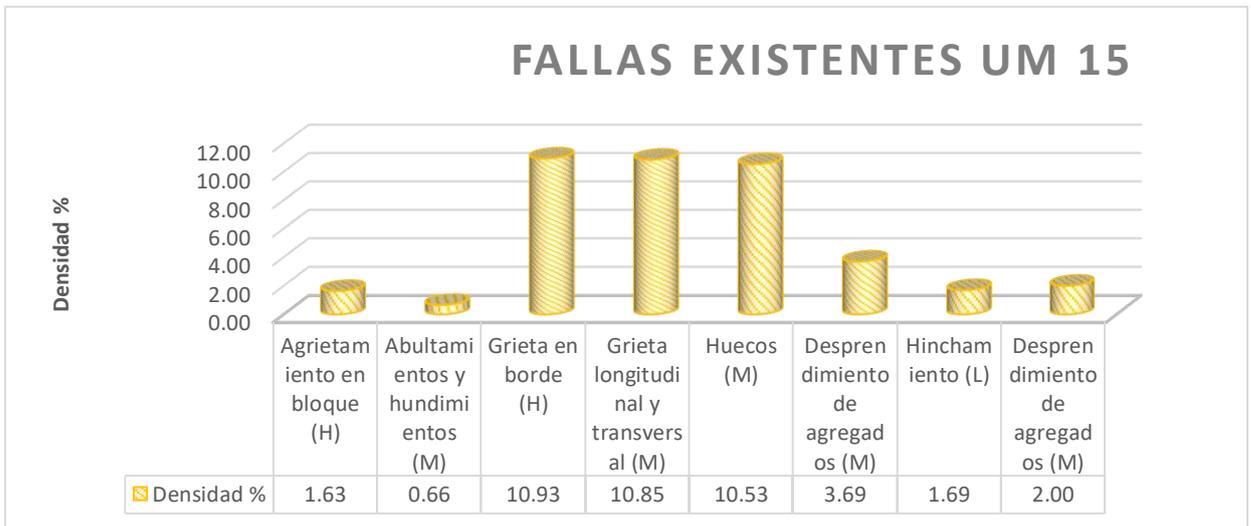
**Imagen N° 04:** Densidad y severidad de la muestra 15

**Interpretación:** En la imagen N° 04 se logra observar las fallas que se encontraron en la muestra 15 en el cual se obtiene el grado de severidad y densidad que mantiene cada una, entre las que poseen una mayor densidad son las grietas de borde, grieta longitudinal y transversal y parcheo

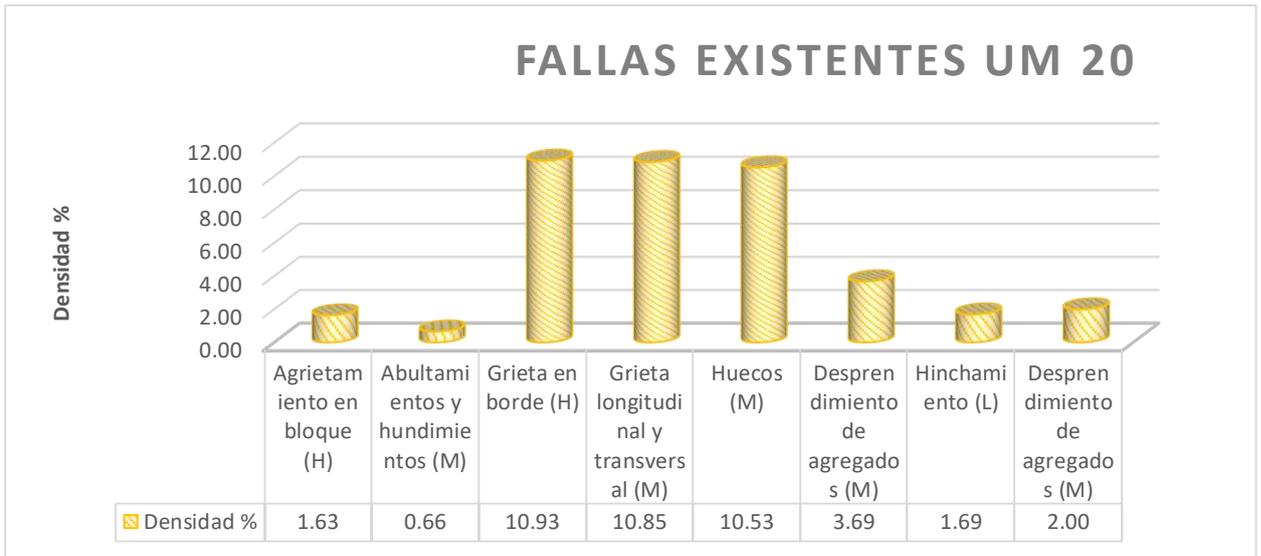
**Imagen N° 05: Densidad y severidad de la muestra 20**

**Interpretación:** En la imagen N° 05 se logra observar las fallas que se encontraron en la muestra 20 en el cual se obtiene el grado de severidad y densidad que mantiene cada una, entre las que poseen una mayor densidad son el parcheo, grieta longitudinal y transversal y las grietas de borde.

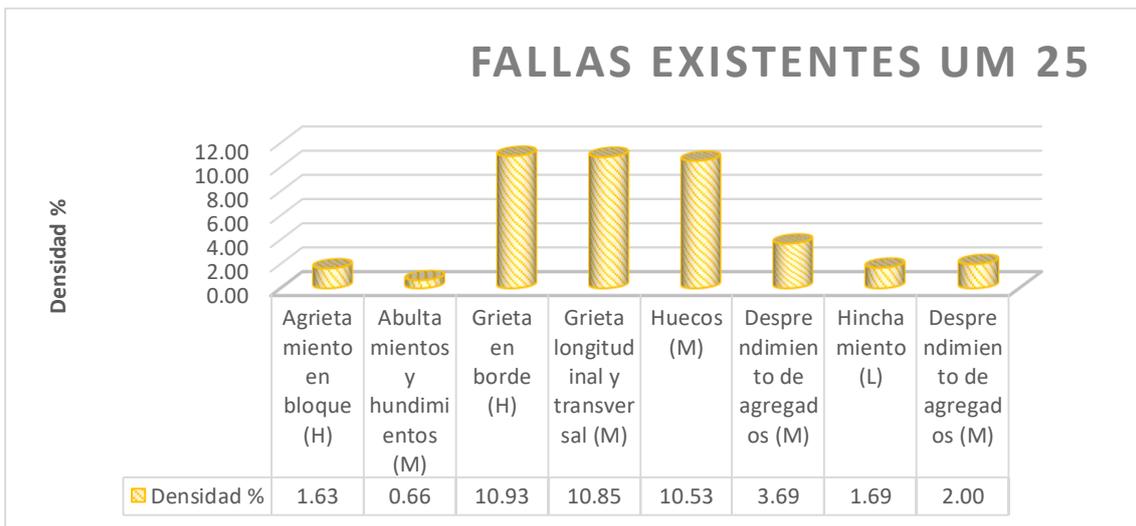
**Imagen N° 06: Densidad y severidad de la muestra 25**

**Interpretación:** En la imagen N° 06 se logra observar las fallas que se encontraron en la muestra 25 en el cual se obtiene el grado de severidad y densidad que mantiene cada una, entre las que poseen una mayor densidad son las grietas longitudinales ,parcheo, grieta de borde y pulimento de agregado.

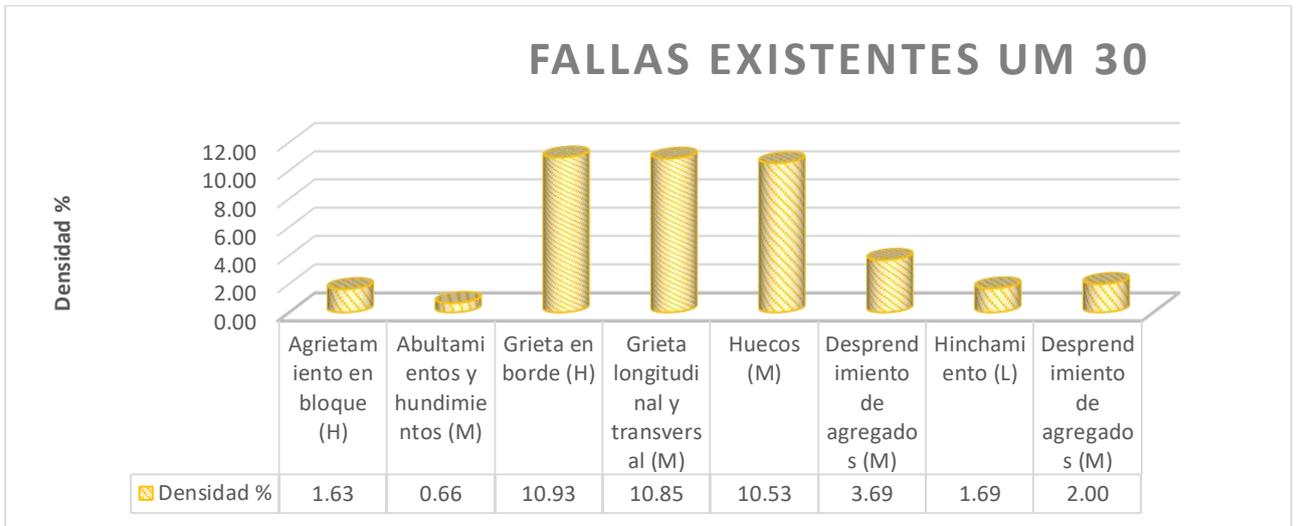
**Imagen N° 07:** Densidad y severidad de la muestra 30

**Interpretación:** En la imagen N° 07 se logra observar las fallas que se encontraron en la muestra 30 en el cual se obtiene el grado de severidad y densidad que mantiene cada una, entre las que poseen una mayor densidad son las Grieta de borde, grieta longitudinal y transversal y parcheo.

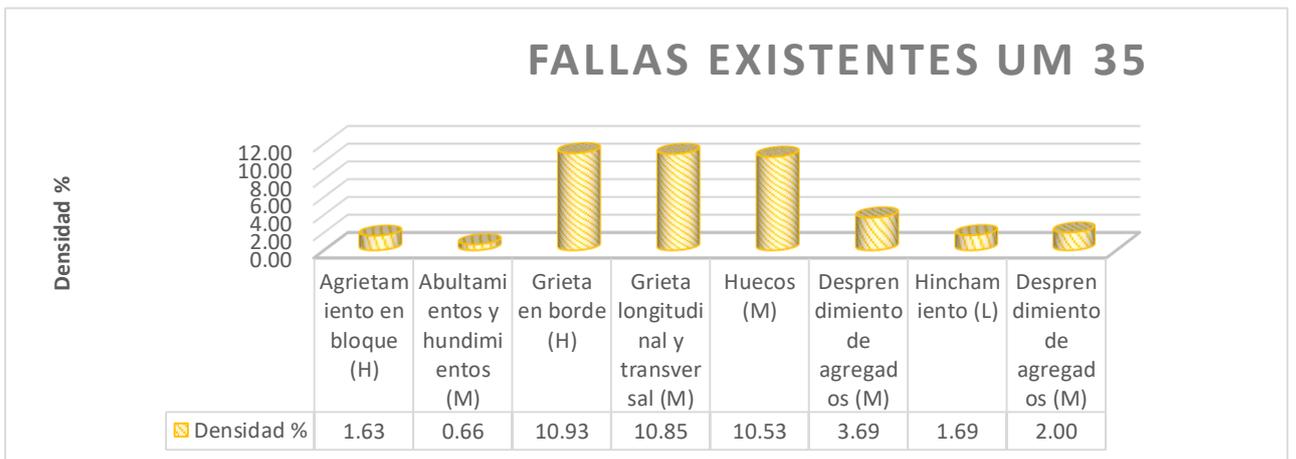
**Imagen N° 08:** Densidad y severidad de la muestra 35

**Interpretación:** En la imagen N° 08 se logra observar las fallas que se encontraron en la muestra 35 en el cual se obtiene el grado de severidad y densidad que mantiene cada una, entre las que poseen una mayor densidad son el parcheo, grieta transversal y longitudinal y pulimento de agregados.

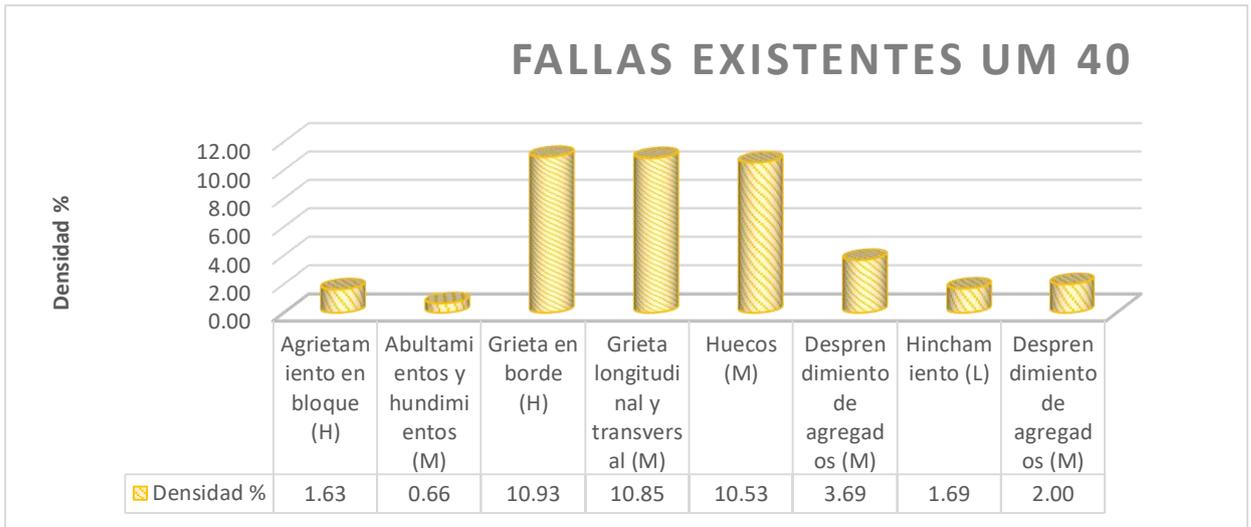
**Imagen N° 09: Densidad y severidad de la muestra 40**

**Interpretación:** En la imagen N° 09 se logra observar las fallas que se encontraron en la muestra 40 en el cual se obtiene el grado de severidad y densidad que mantiene cada una, entre las que poseen una mayor densidad son las grieta longitudinal y transversal, grieta de borde y corrugación.

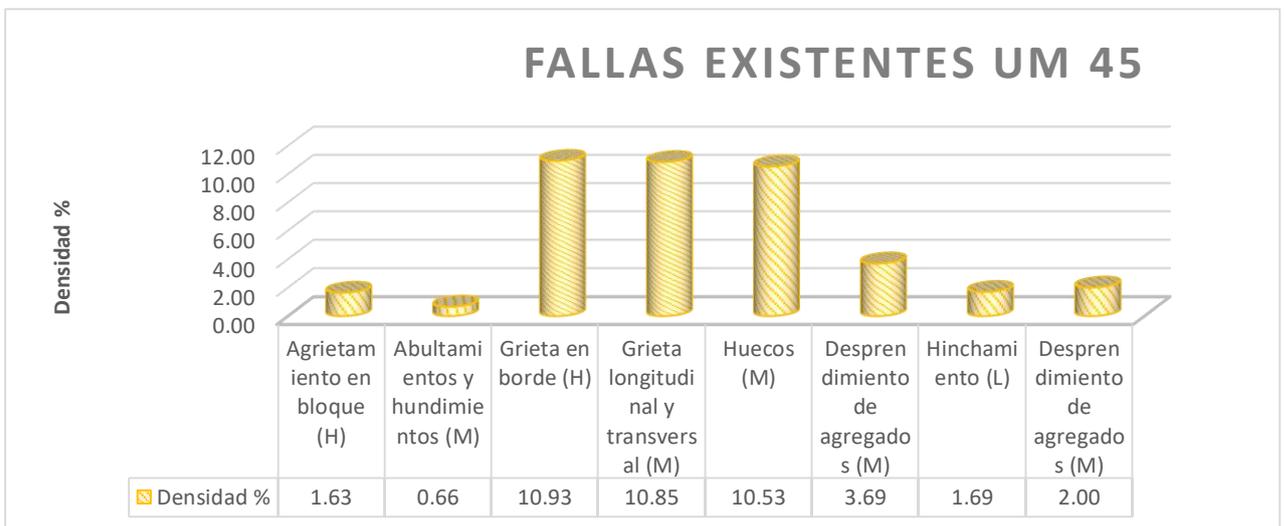
**Imagen N° 10: Densidad y severidad de la muestra 45**

**Interpretación:** En la imagen N° 10 se logra observar las fallas que se encontraron en la muestra 45 en el cual se obtiene el grado de severidad y densidad que mantiene cada una, entre las que poseen una mayor densidad son las corrugaciones, grieta longitudinal y transversal y grieta de borde.

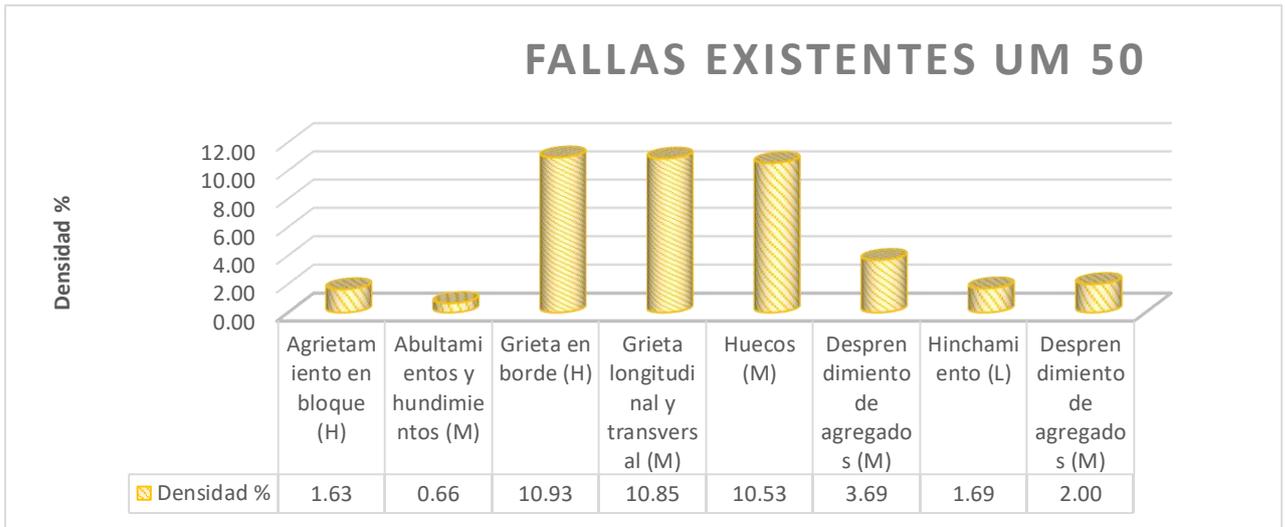
**Imagen N° 11: Densidad y severidad de la muestra 50**

**Interpretación:** En la imagen N° 11 se logra observar las fallas que se encontraron en la muestra 50 en el cual se obtiene el grado de severidad y densidad que mantiene cada una, entre las que poseen una mayor densidad son el parcheo, grieta longitudinal y transversal y grietas de borde.

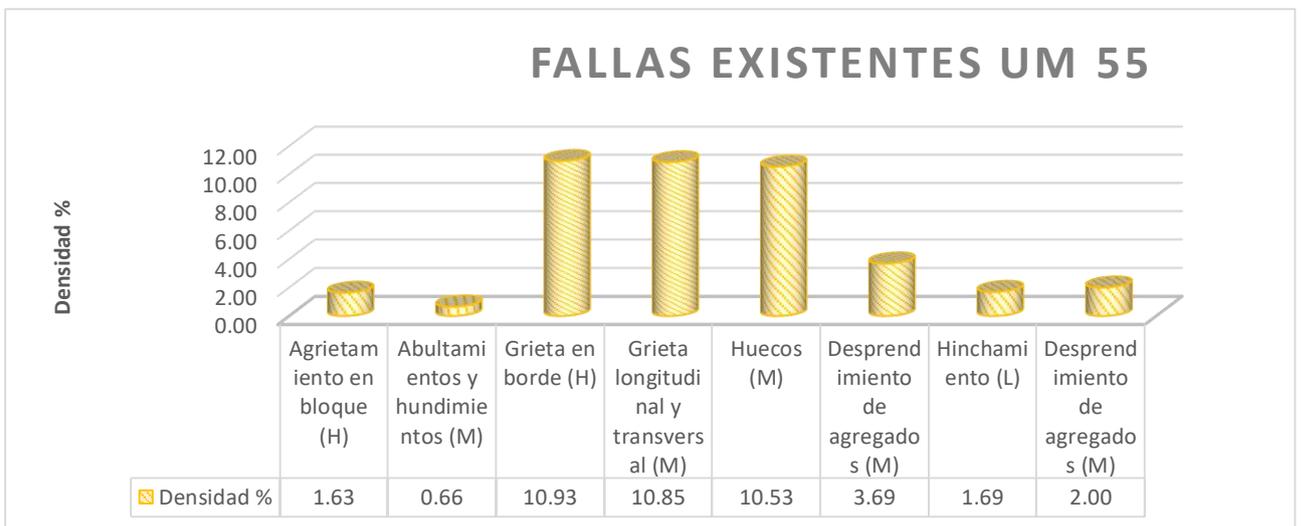
**Imagen N° 12: Densidad y severidad de la muestra 55**

**Interpretación:** En la imagen N° 12 se logra observar las fallas que se encontraron en la muestra 55 en el cual se obtiene el grado de severidad y densidad que mantiene cada una, entre las que poseen una mayor densidad son las corrugaciones, pulimiento de agregado, grieta longitudinal y transversal y huecos.

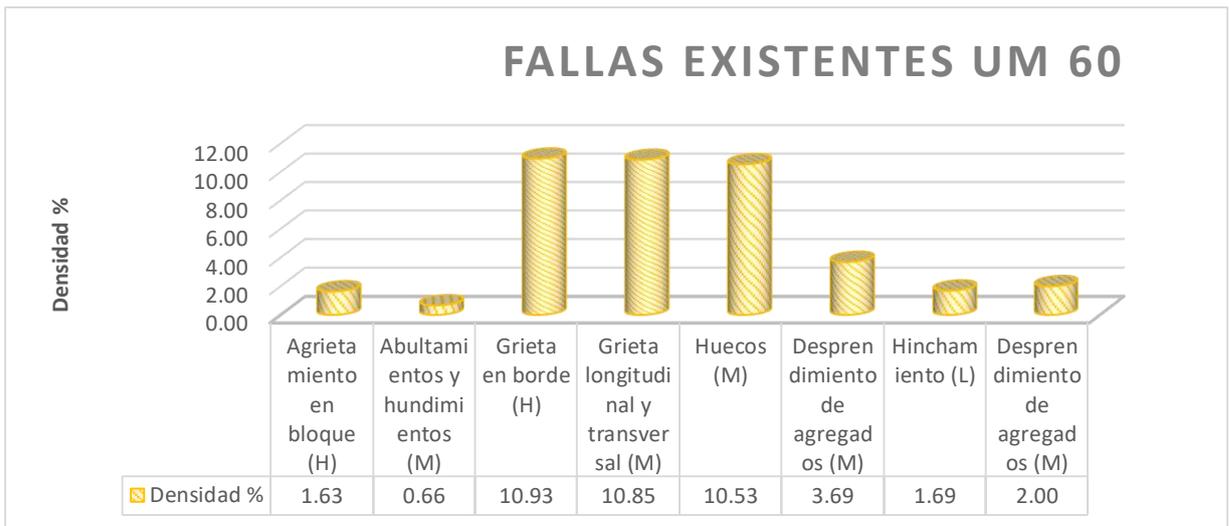
**Imagen N° 13:** Densidad y severidad de la muestra 60

**Interpretación:** En la imagen N° 13 se logra observar las fallas que se encontraron en la muestra 60 en el cual se obtiene el grado de severidad y densidad que mantiene cada una, entre las que poseen una mayor densidad son el desprendimiento de agregados, grieta longitudinal y transversal, grieta de borde y huecos

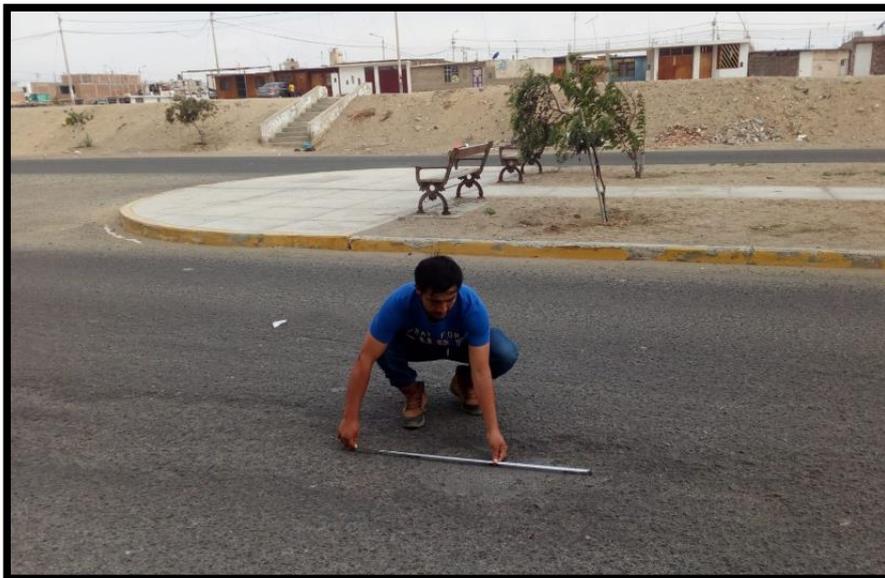
Identificación y medición del deterioro de ahuellamiento

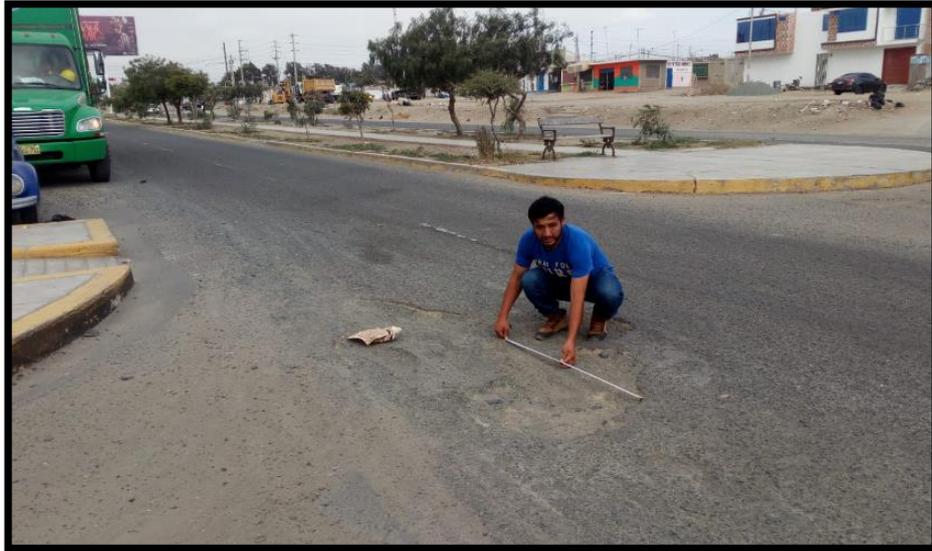
Identificación de baches (huecos).

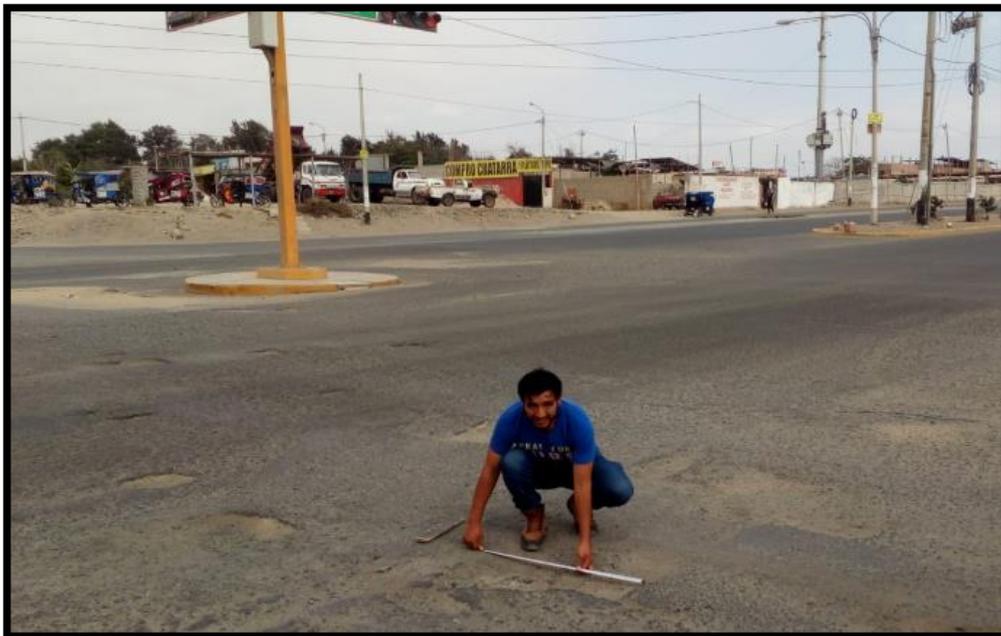
Identificación de deterioro baches (huecos) con severidad alta.

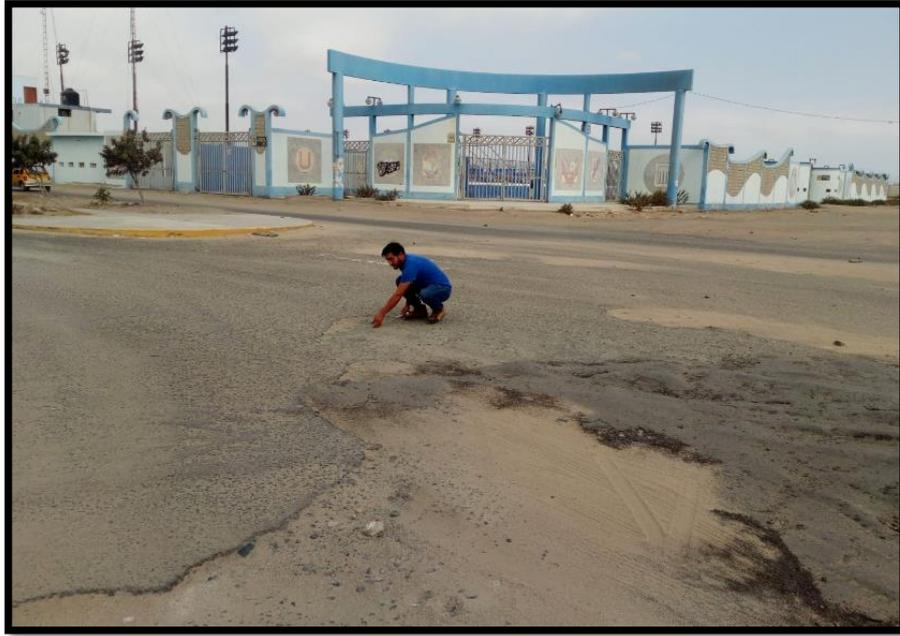
El pavimento se encuentra en malas condiciones, necesita un mejoramiento

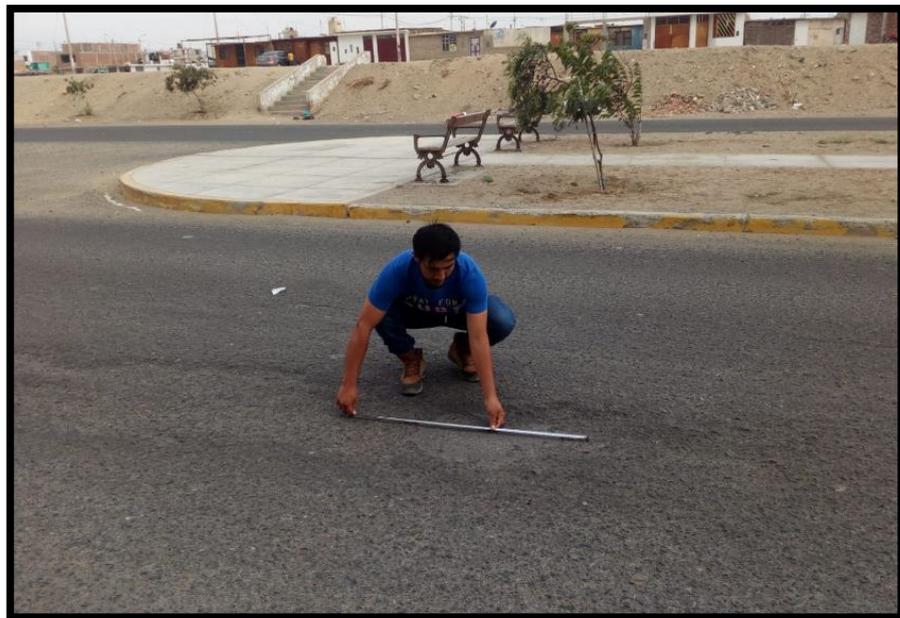
Medición de deterioro de peladuras y desprendimiento

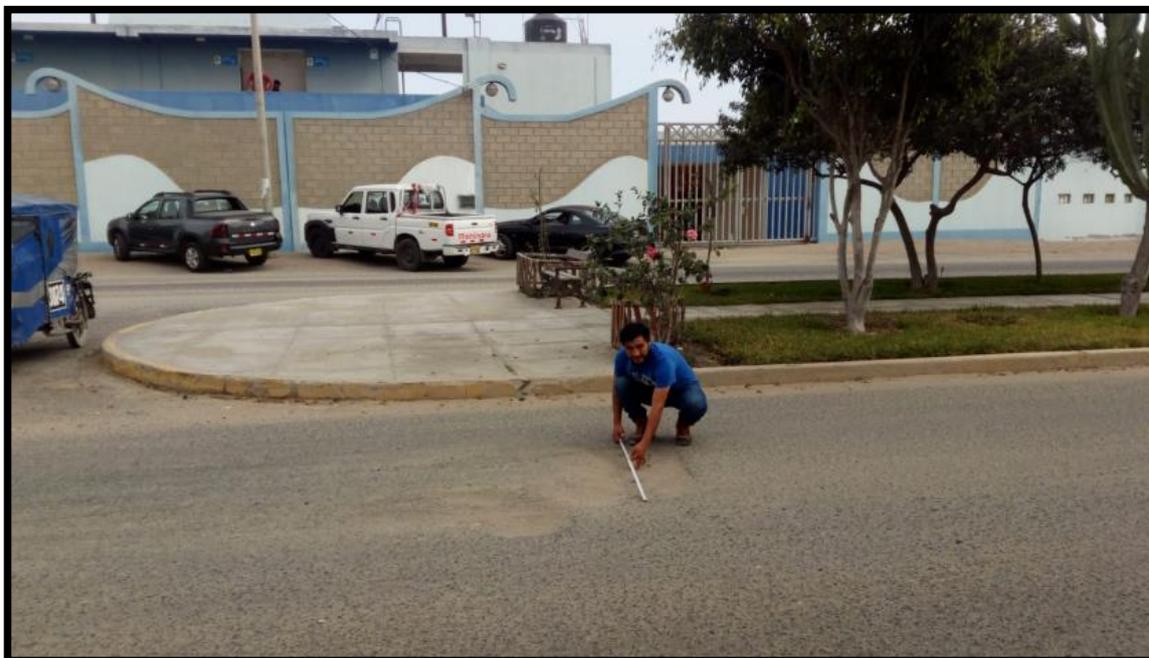
Medición de baches (huecos)

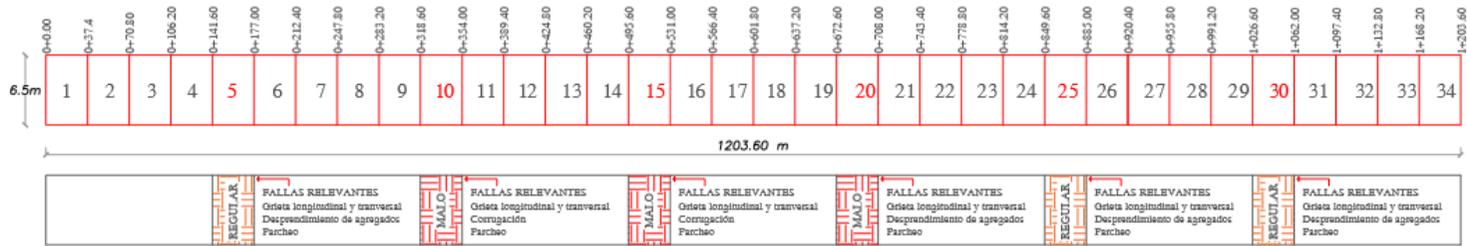
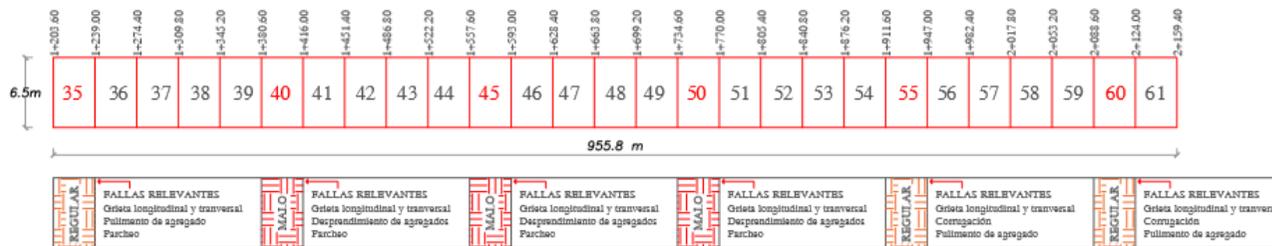
**PLANO DEL PAVIMENTO  
EVALUADO**

## FALLAS RELEVANTES DE LA EVALUACIÓN DEL PAVIMENTO FLEXIBLE DE LÑA AVENIDA CENTRAL, ENTRE AVENIDA LA MARINA HASTA LA AVENIDA UNIVERSITARIA, NUEVO CHIMBOTE-2019
