“Causas que generaron el colapso del canal IRCHIM entre la progresiva
11+300 al 11+930 y propuesta de solución – Santa – Ancash – 2018”

**TESIS PARA OBTENER EL TÍTULO PROFESIONAL DE:
INGENIERO CIVIL**

Guzman Diaz, Jhonatan Jose

2018

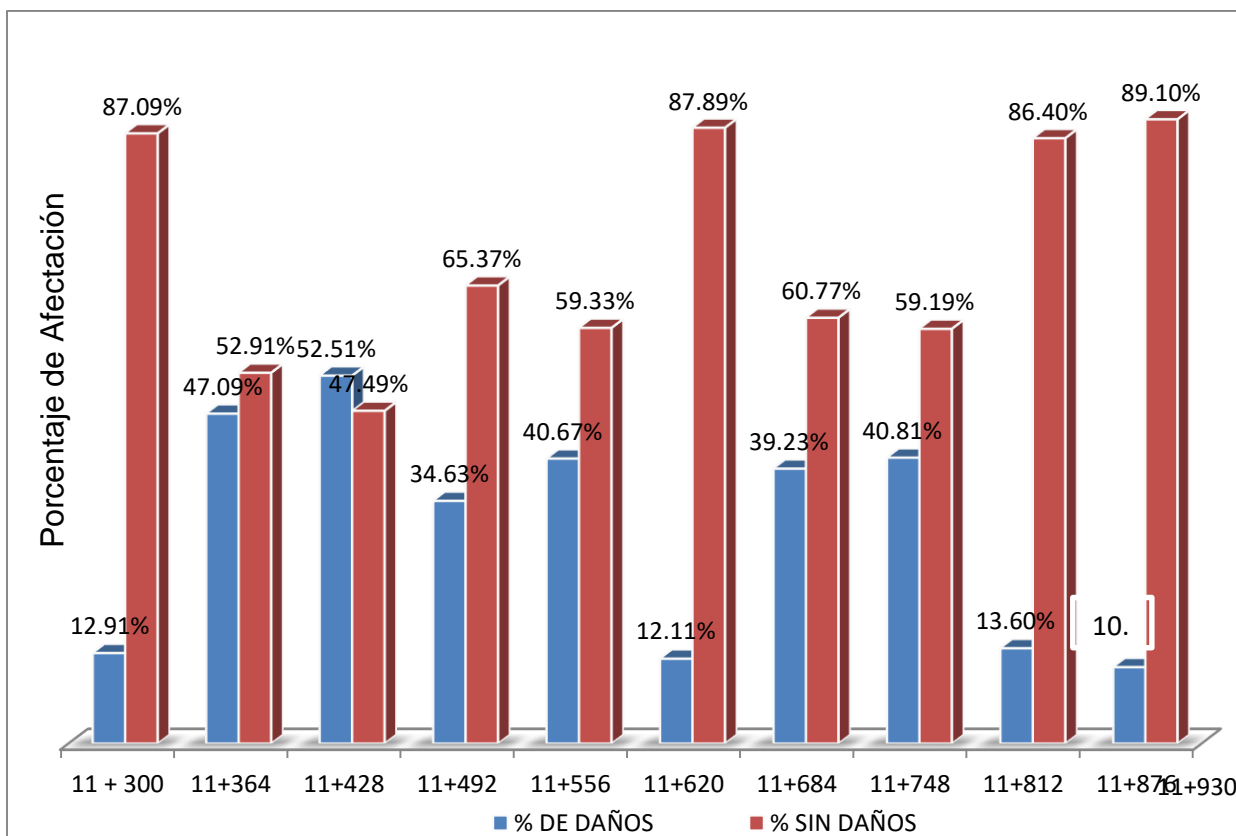
GRÁFICO N°05: PORCENTAJE DE ÁREAS AFECTADAS EN CADA UNIDAD

INTERPRETACIÓN: De la recolección de datos obtenidas mediante ficha técnica de patologías y aplicada desde la progresiva 11+300 a la 11+930, se procesó y se analizó obteniendo el siguiente gráfico de barras, donde se plasma que en la progresiva 11+428 se encuentra el mayor daño con un porcentaje de 52.51 % de daños, el cual, influenciado por grietas, erosión, delaminación, desintegración, fisuración, descascaramiento entre otras.

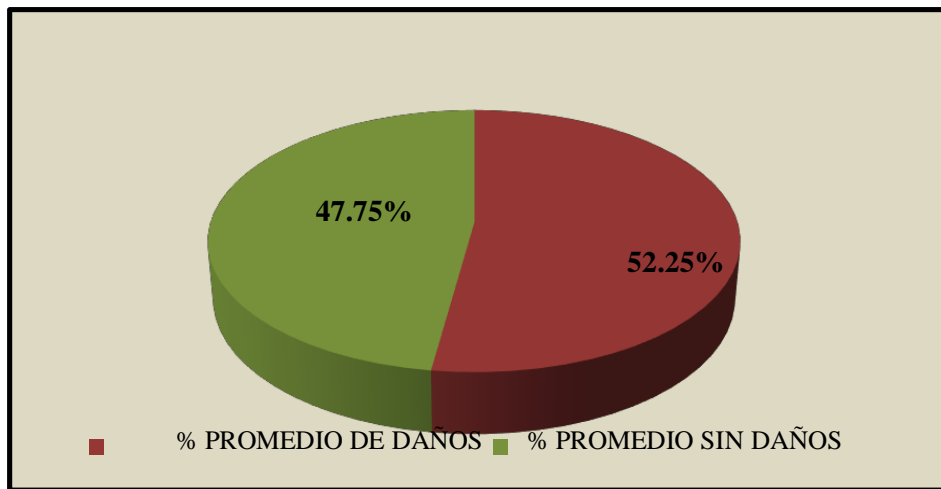
GRÁFICO N°06: PORCENTAJE DE ÁREA AFECTADA EN TODA LA MUESTRA EVALUADA

INTERPRETACIÓN: Según la gráfica presentada se puede afirmar que el canal entre las progresivas 11+300 a la 11+930 se encuentra con un 52.25% de daños dados por patologías de concreto.

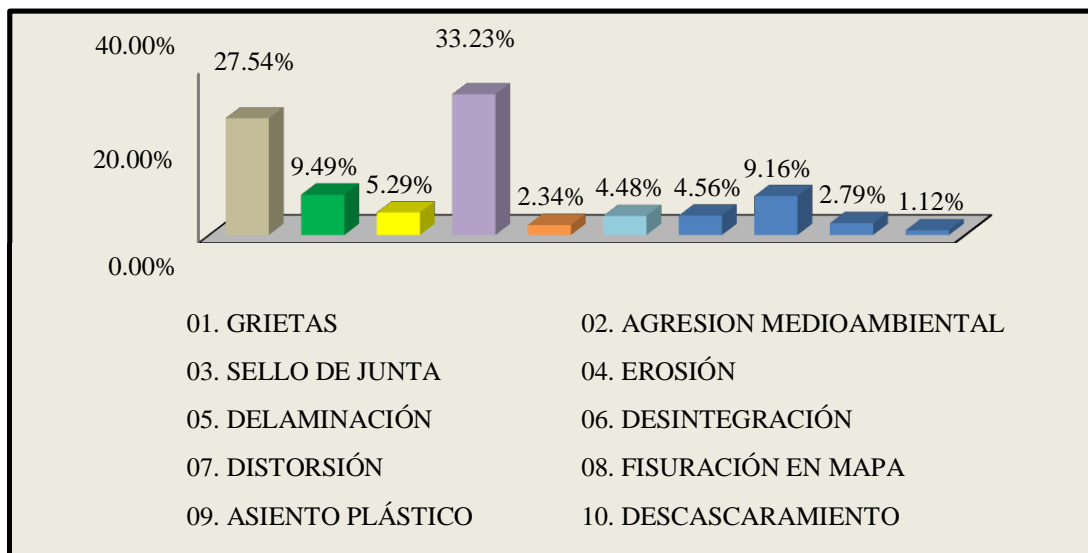
GRÁFICO N°07: RESUMEN DE PATOLOGÍAS

INTERPRETACIÓN: Según la gráfica presentada se puede aseverar que el canal entre las progresivas 11+300 a la 11+930 presenta el daño por erosión con un porcentaje de 33.23% siendo predominante ante las demás patologías, pero seguidamente por daños por grietas con un porcentaje de 27.54%. y la patología que afecta menos al canal es por descascaramiento con un 1.12%.

3. El estado actual del canal “IRCHIM” al entorno del tramo colapsado entre la progresiva 11+300 al 11+930, que, mediante los resultados obtenidos, se pudo analizar que presenta un daño por erosión con un porcentaje de 33.23%, así mismo se presentan 27.54% de grietas y por último también se determinó que un 1.12% se encuentra el canal con descascaramiento.

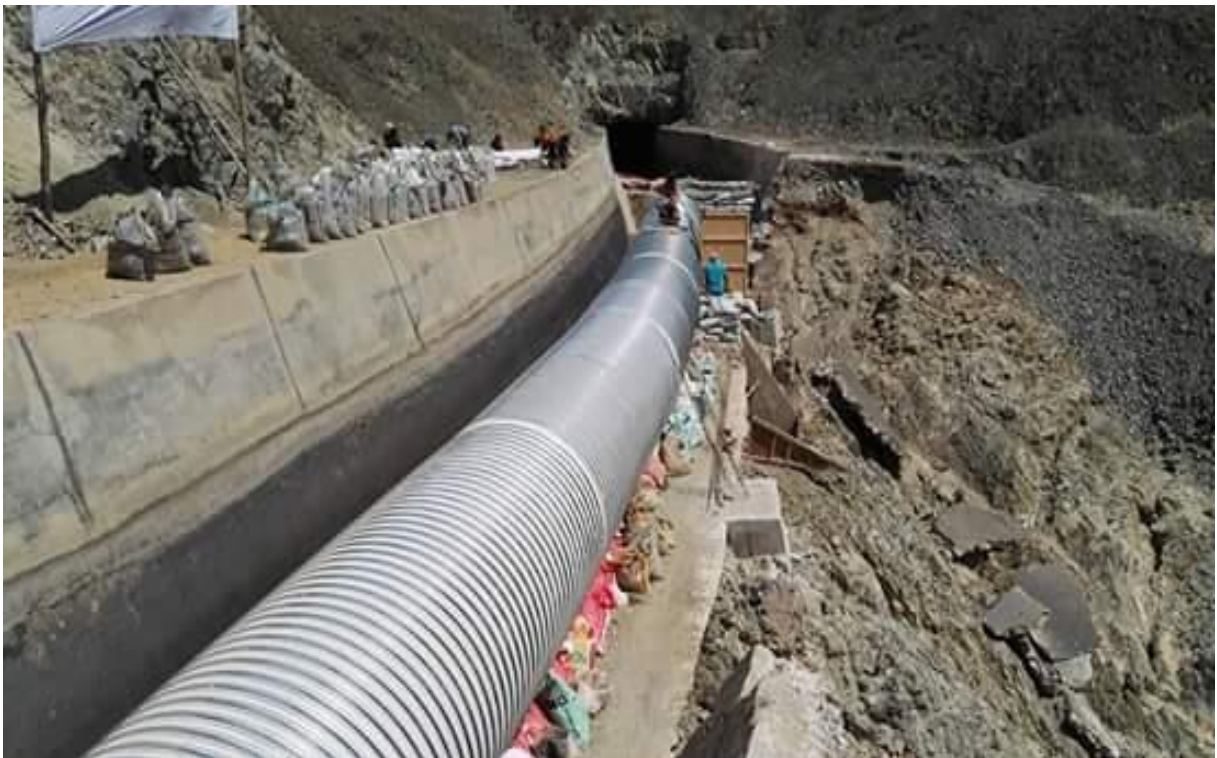
Fotografía. N° 02. Visita a la zona de estudio después de una semana ocurrido el evento, en la imagen se aprecia el margen derecho del canal “IRCHIM” colapsado.

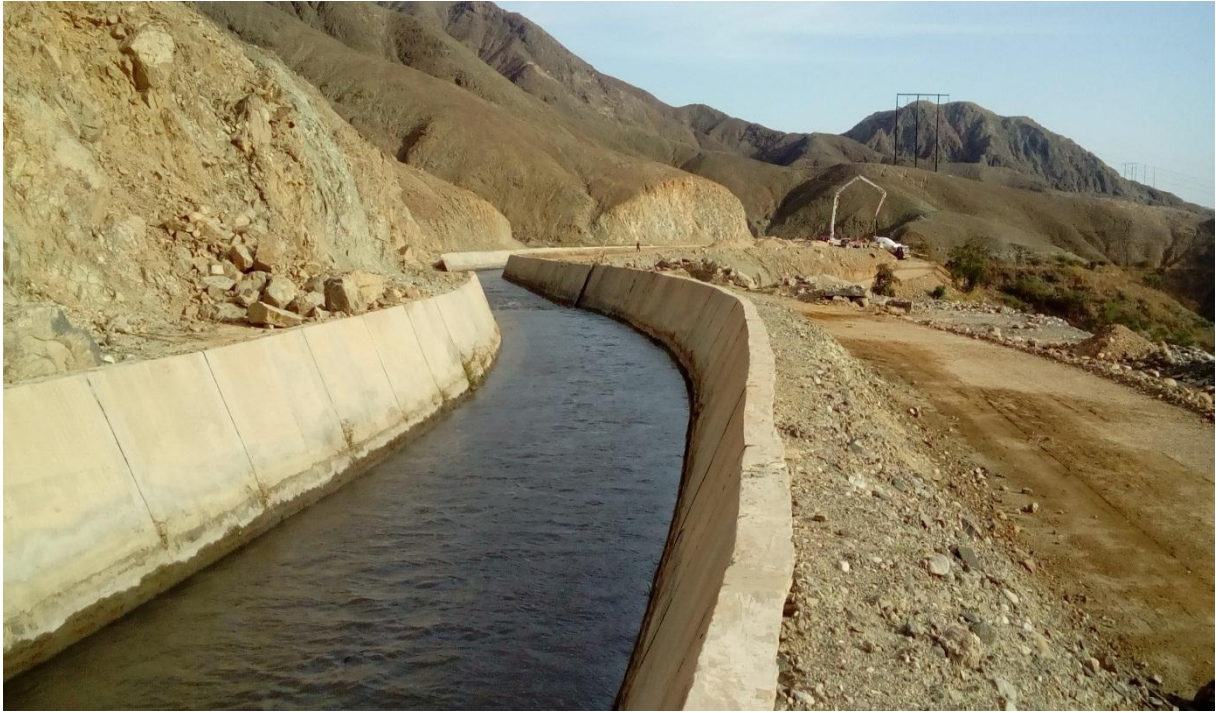
Fotografía. N° 03. Actualmente el canal transporta un caudal de 12 m³/s aprox., siendo su capacidad de diseño max. de 35 m³/s.

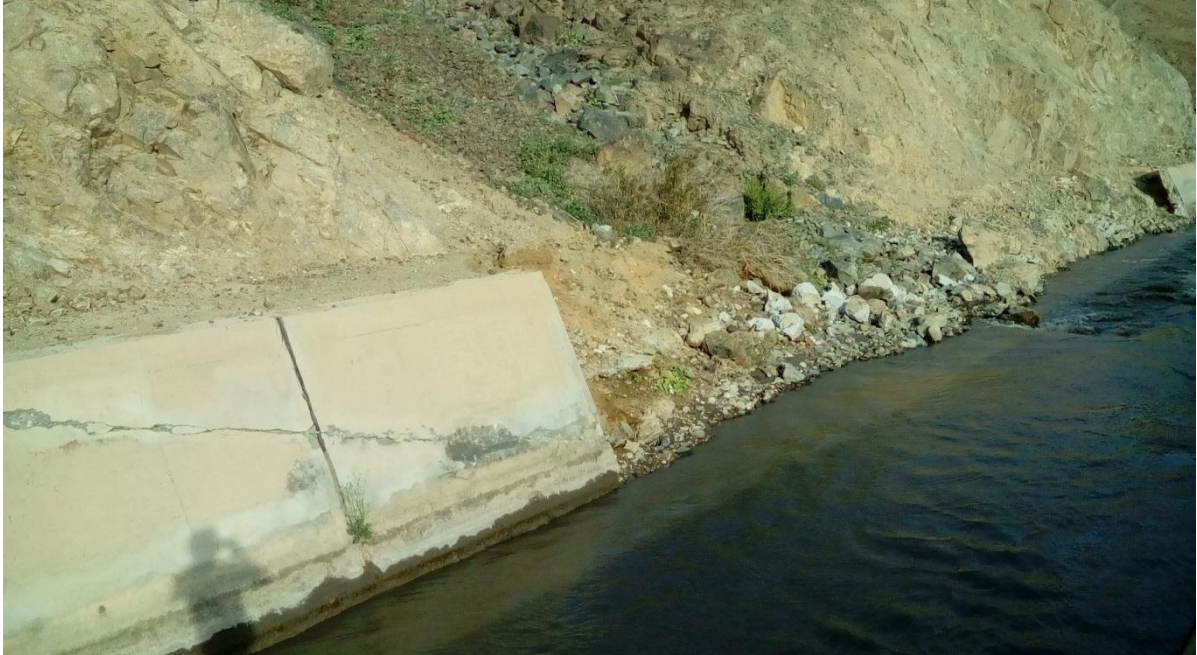
Fotografía. N° 05. En la imagen se aprecia el margen izquierdo del canal colapsado, asimismo se aprecia partículas grandes al entorno entre flujo de canal y la quebrada.

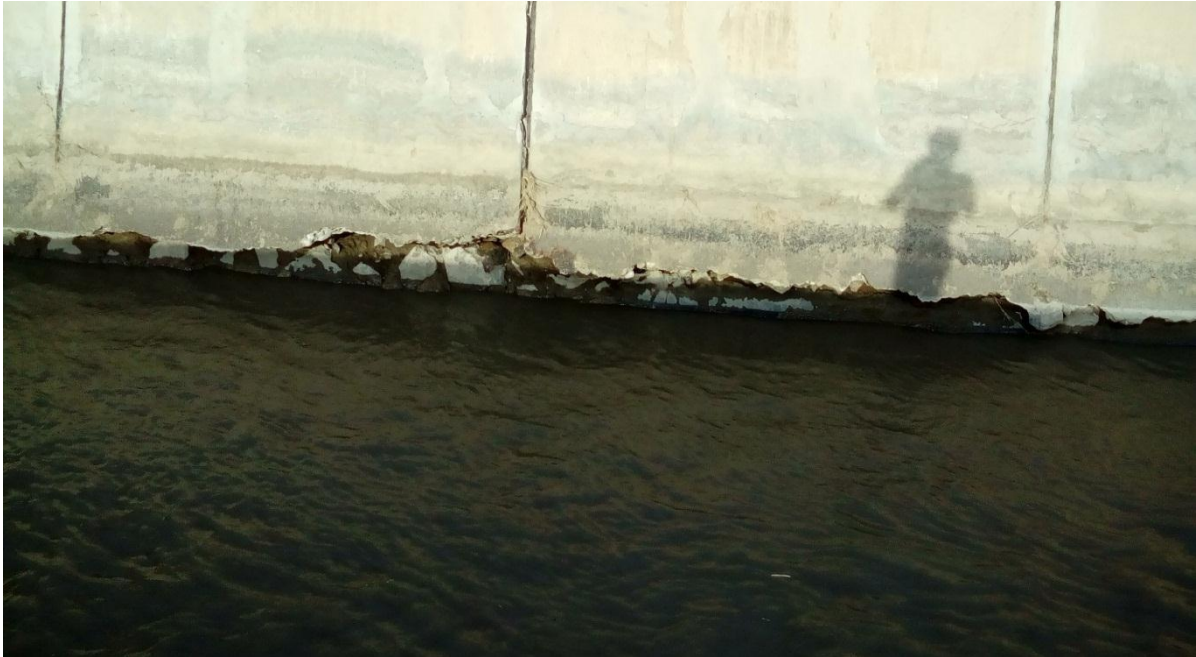
Fotografía. N° 07. En la imagen se puede apreciar en el margen izquierdo del canal grietas longitudinales ubicadas en el entorno del tramo más afectado que es el área de manteniendo ubicada en la progresiva 11+850.

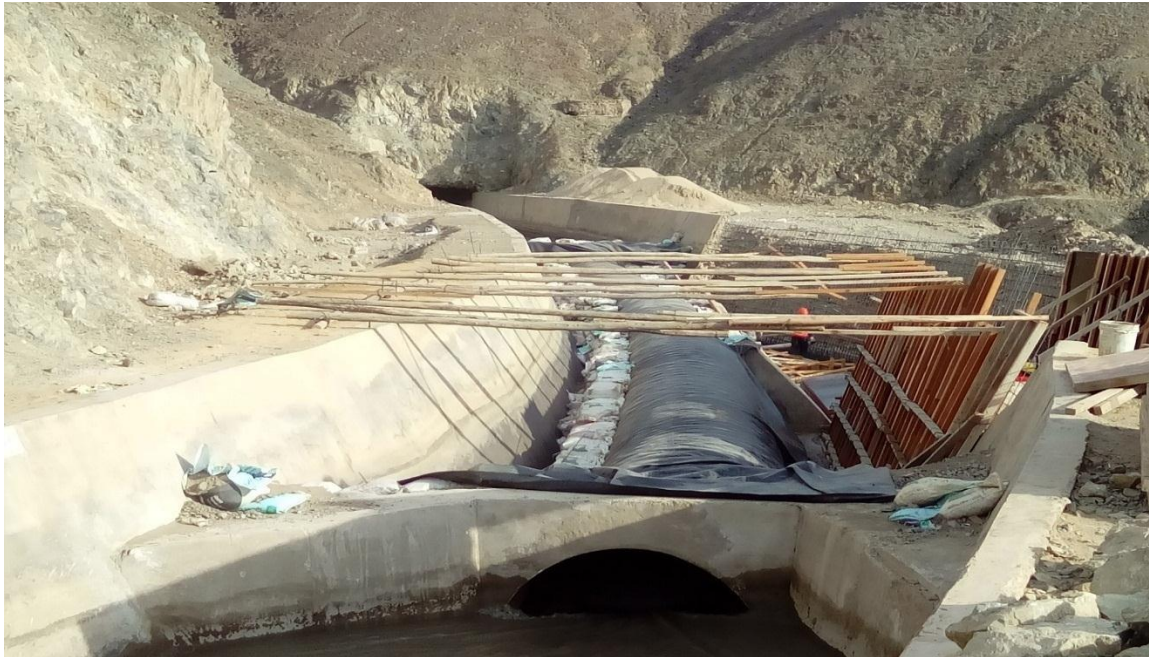
Fotografía. N° 09. Se aprecia en la imagen después del evento extraordinario las obras provisionales realizadas por PE-CHINECAS, ubicada en la progresiva 11+875.

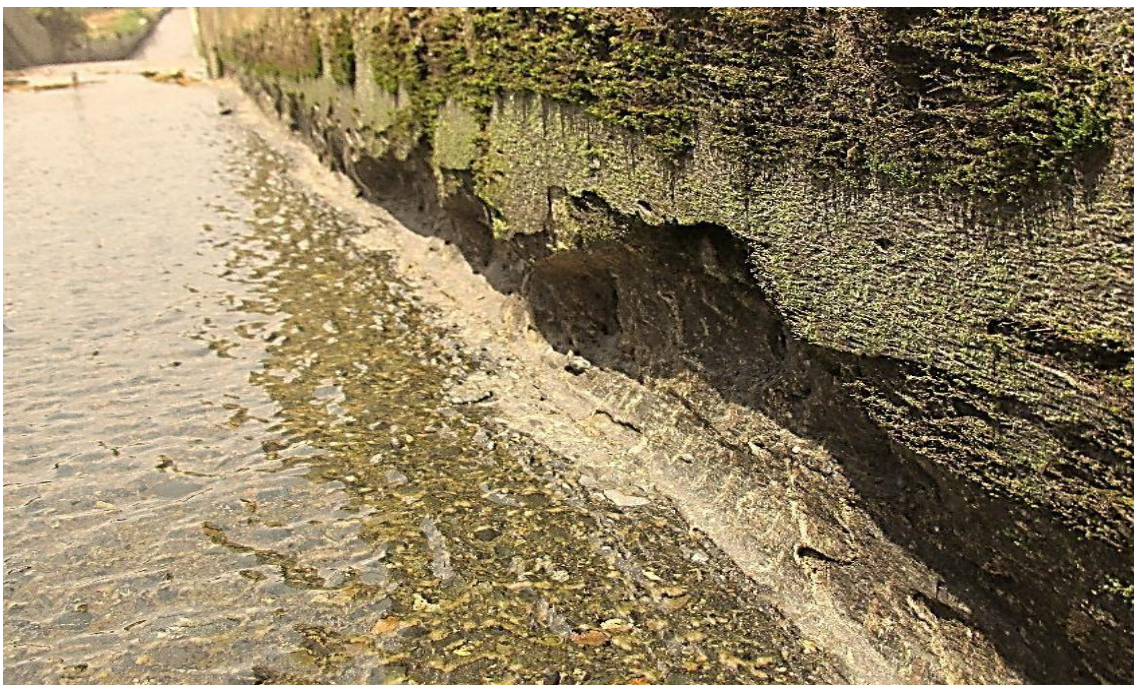
Según el instrumento aplicado se comprobó la existencia de daños generados por el flujo y los sedimentos que afluyeron desde la captación del canal, con erosiones del recubrimiento de las paredes y fondo del canal, todo esto fue producto por la falta de mantenimiento del canal, sobre todo en el tramo ya mencionado

Fotografía. N° 19. Se observa en la imagen el fondo y el margen derecho del canal “IRCHIM”, erosionado producto del flujo que transita en la infraestructura.

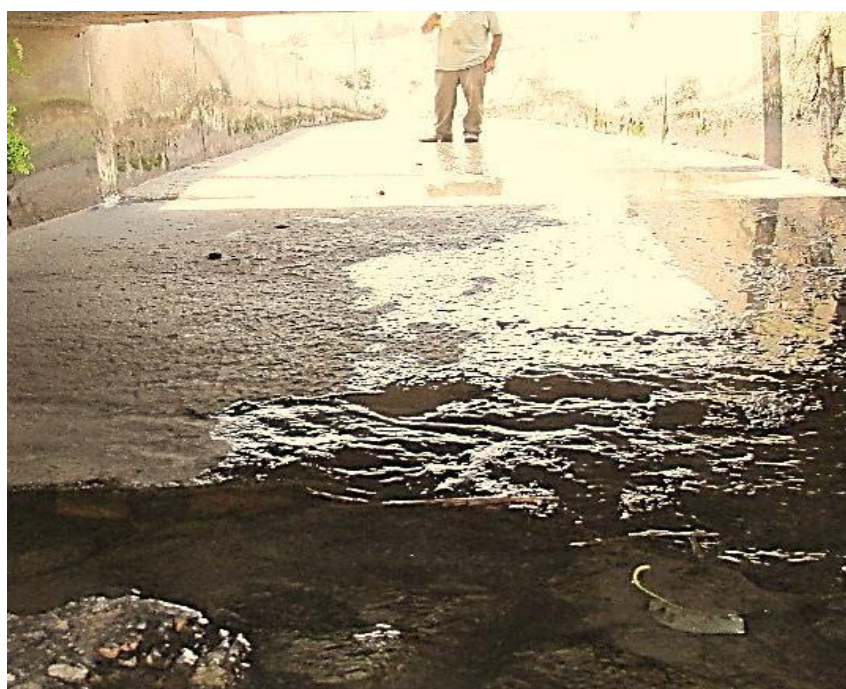
Fotografía. N° 20. Se observa en la imagen el fondo del canal “IRCHIM”, erosionado producto del flujo que tránsito en el evento extraordinario que transita en la infraestructura.

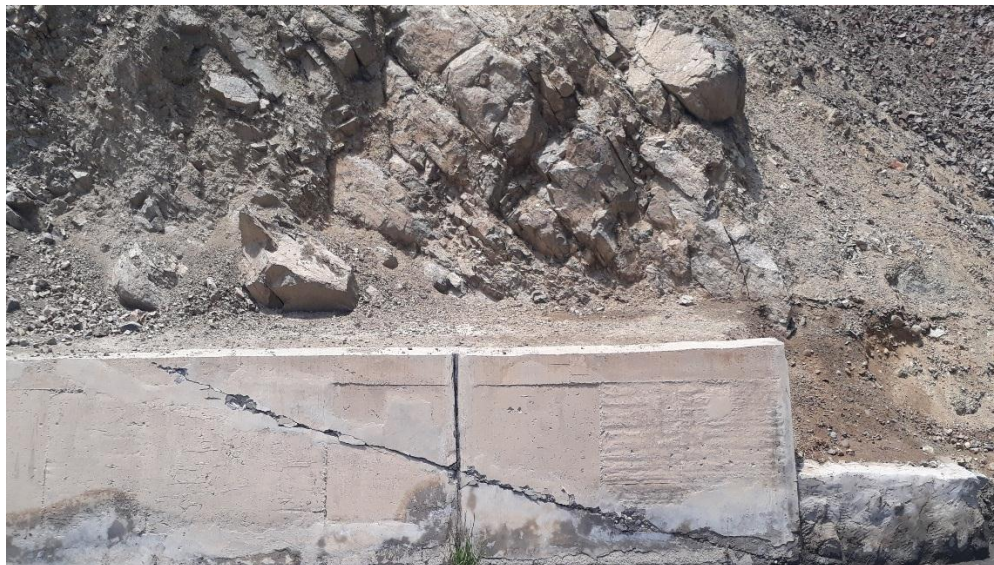
Fotografía. N° 21. Se observa en la imagen una grieta diagonal en el margen izquierdo del canal “IRCHIM”, producto del empuje del caudal de la escorrentía activada en la quebrada.

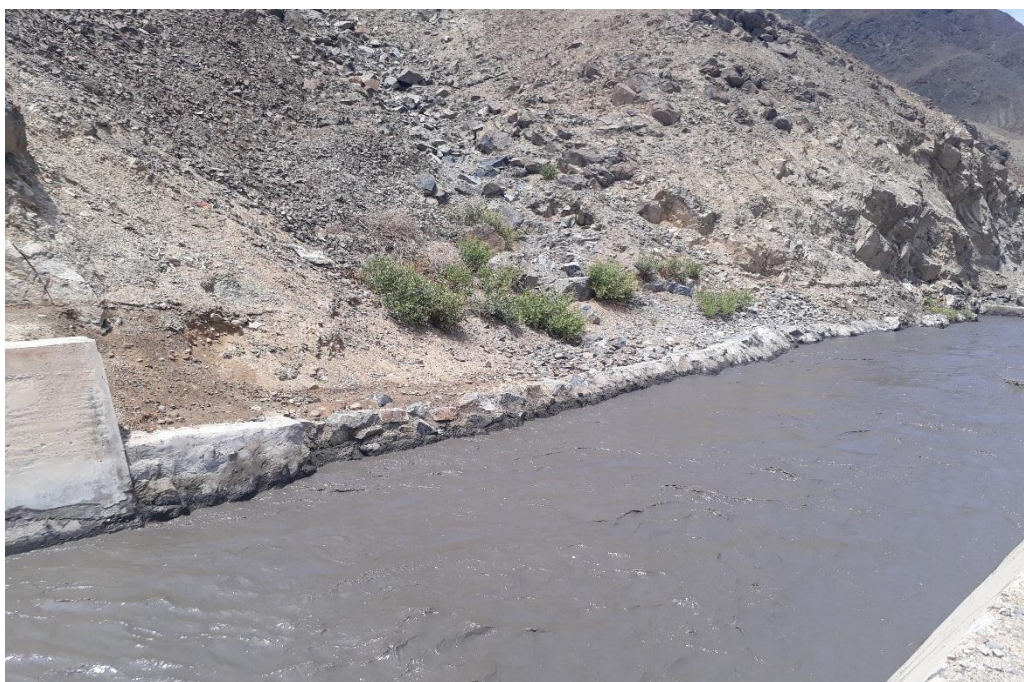
Fotografía. N° 22. Se observa en la imagen el colapso del margen izquierdo de la infraestructura con material de mampostería.
