UNIVERSIDAD CÉSAR VALLEJO

Evaluación y propuesta de mejora para la planta de tratamiento de aguas residuales nueva
florida, Independencia, Huaraz - 2019

TESIS PARA OBTENER EL TÍTULO PROFESIONAL DE:
Ingeniero Civil

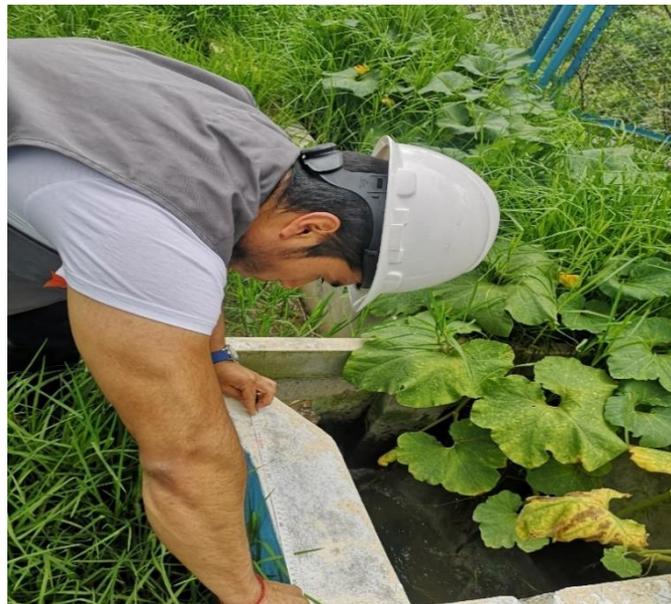
Figura 10 Evaluación de patologías en la Cámara de rejillas

En la figura 10 se observa la medición del área externa superior de la cámara de rejas, con la finalidad de determinar el área total a evaluar de este componente, cabe señalar que se evaluaron las partes externas y laterales de cada uno de los componentes de la PTAR.

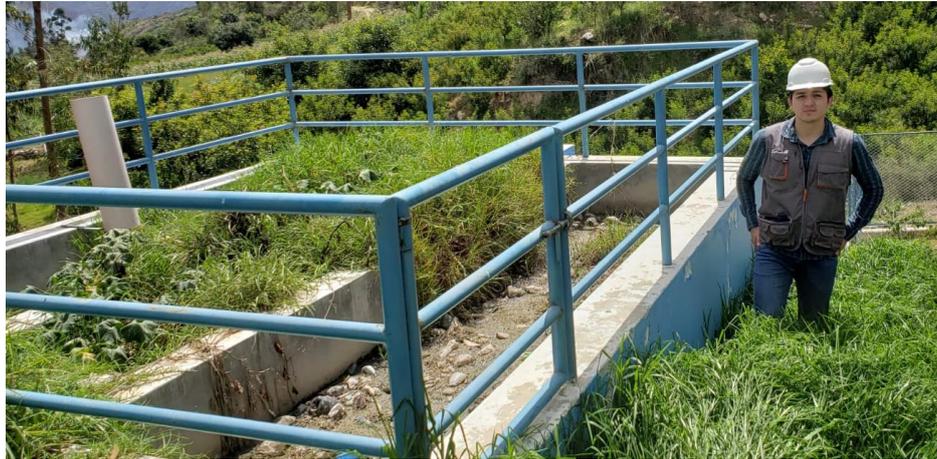
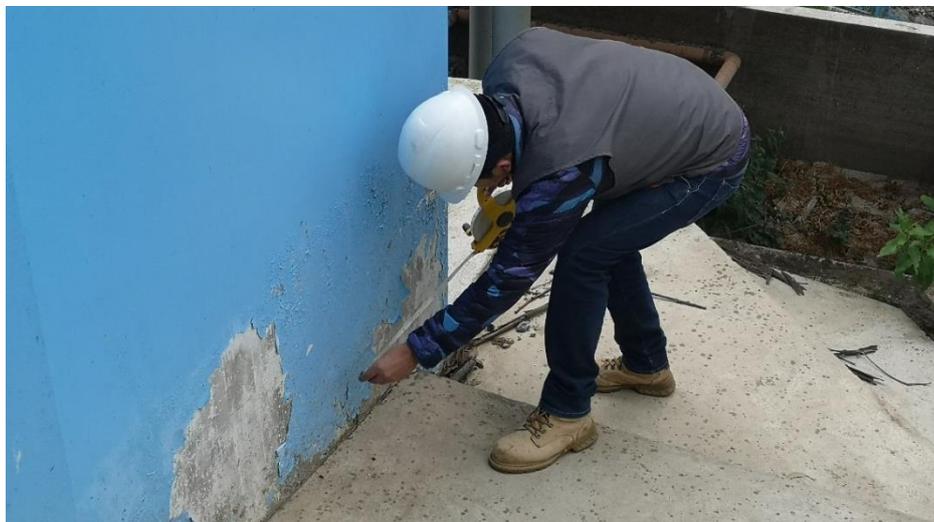
Figura 15 Evaluación de patologías en el Tanque IMHOFF

Figura 16 Evaluación de patologías en el Tanque IMHOFF

En las figuras 15 y 16 se observa que el Tanque IMHOFF presenta una serie de patologías las cuales posterior a su medición se procedieron con el cálculo del área total y el área afectada.

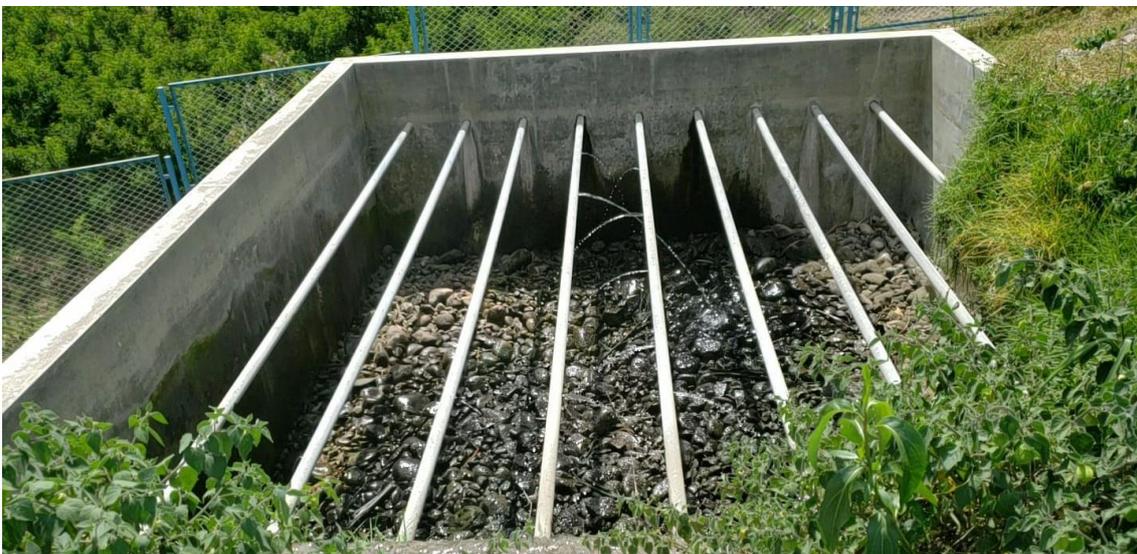
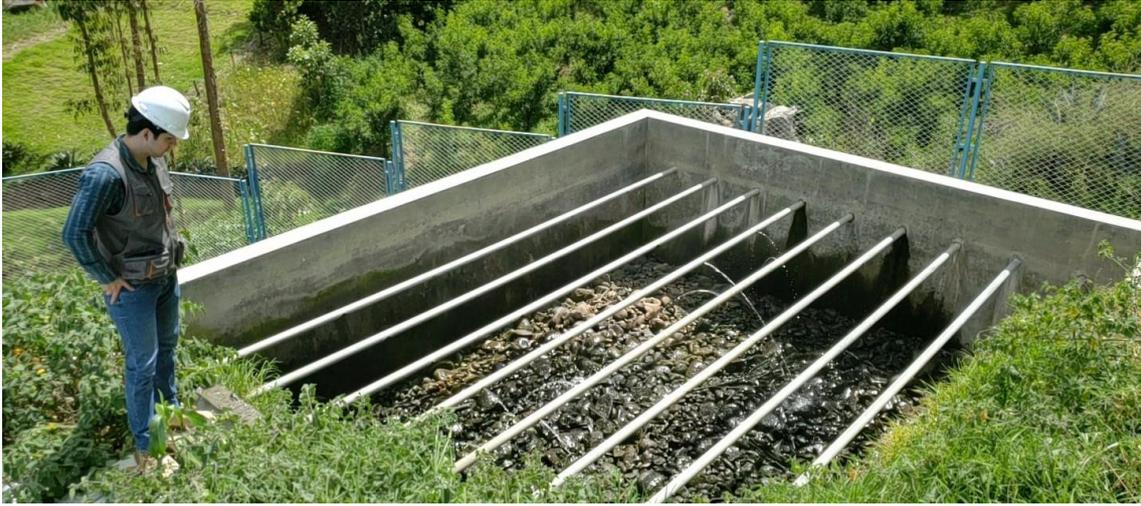
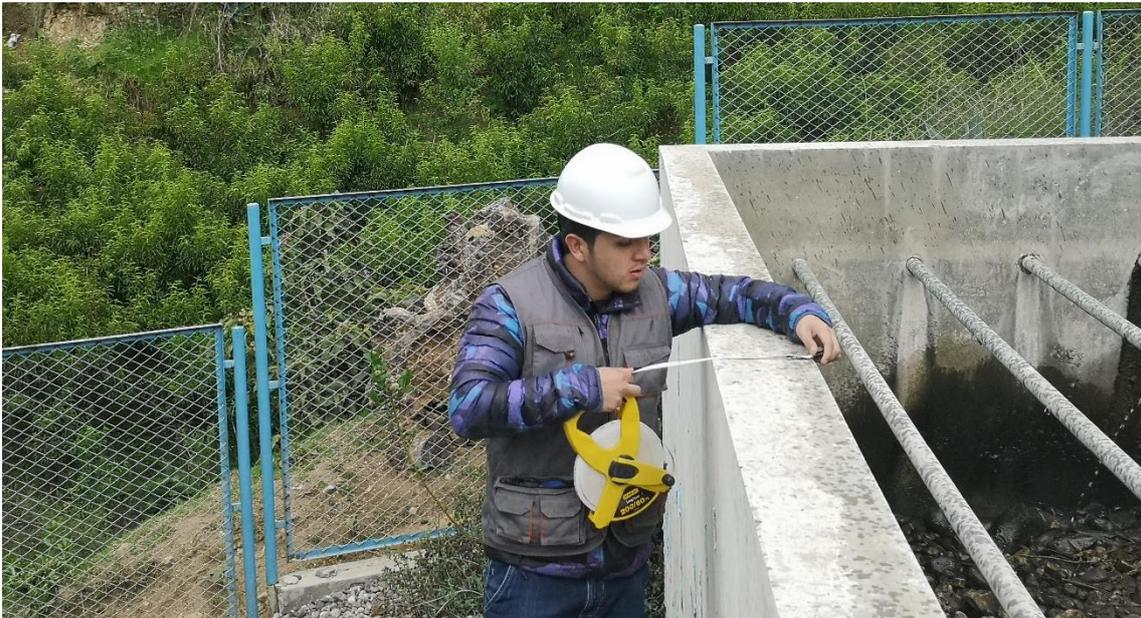
Figura 19 Evaluación de patologías en el Filtro Biológico

Figura 20 Evaluación de patologías en el Filtro Biológico

Figura 21 Evaluación de patologías en el Filtro Biológico

En las figuras anteriores se observa el procedimiento de medición de las patologías del filtro biológico, así como también del área externa que se encuentra expuesta al aire libre

del filtro biológico, mediante la medición se determinó que el filtro biológico posee un área expuesta de 38,562 m².

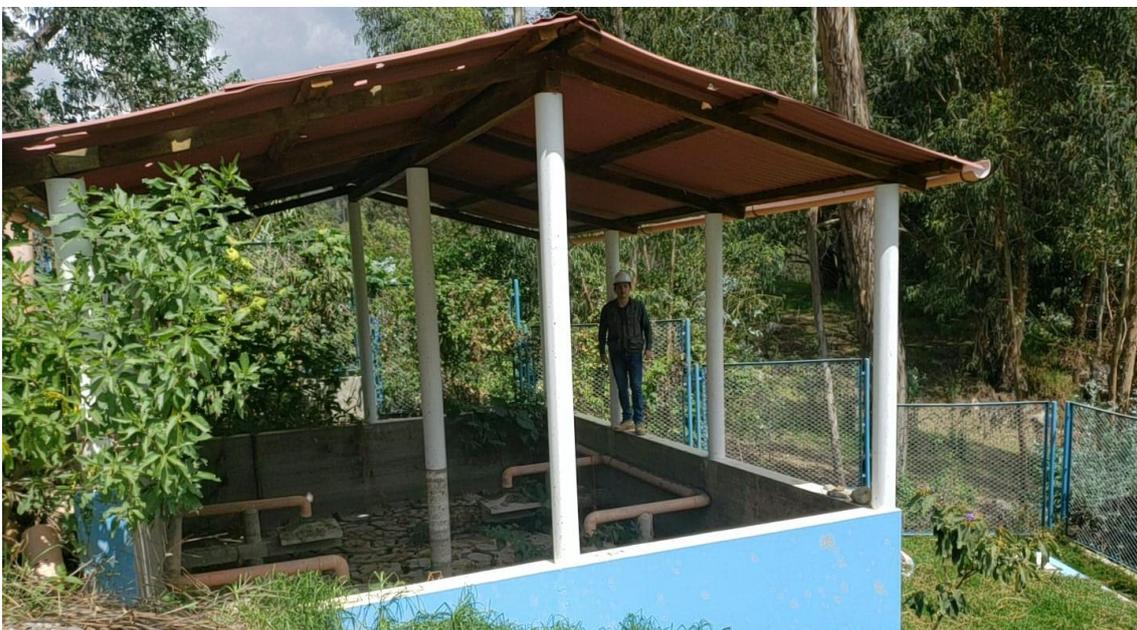
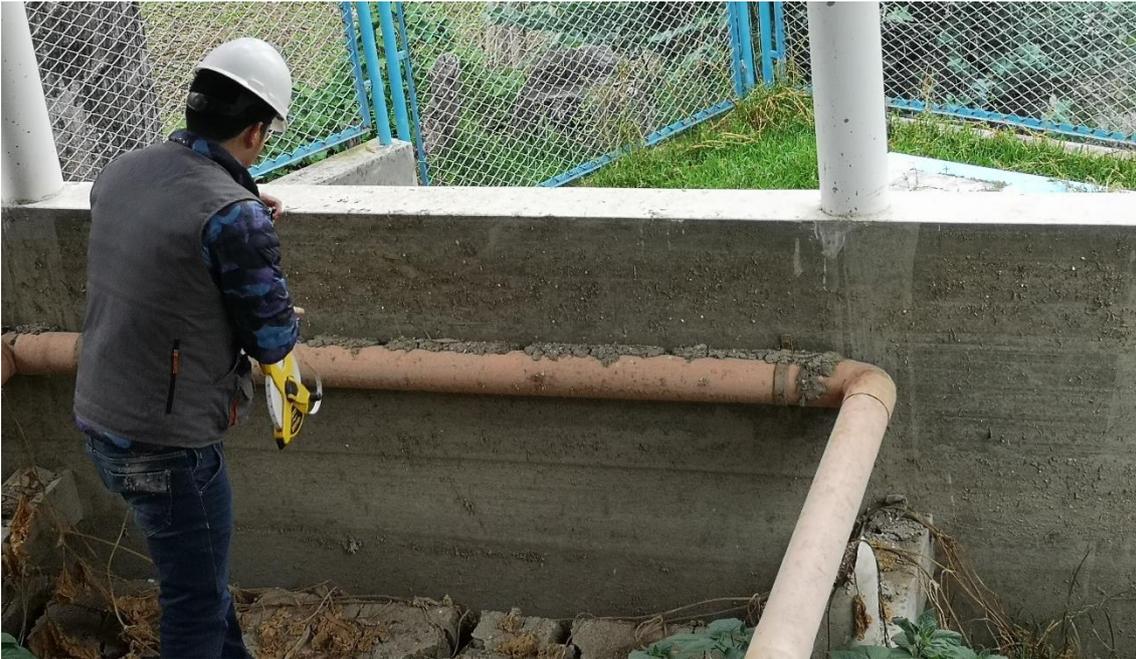
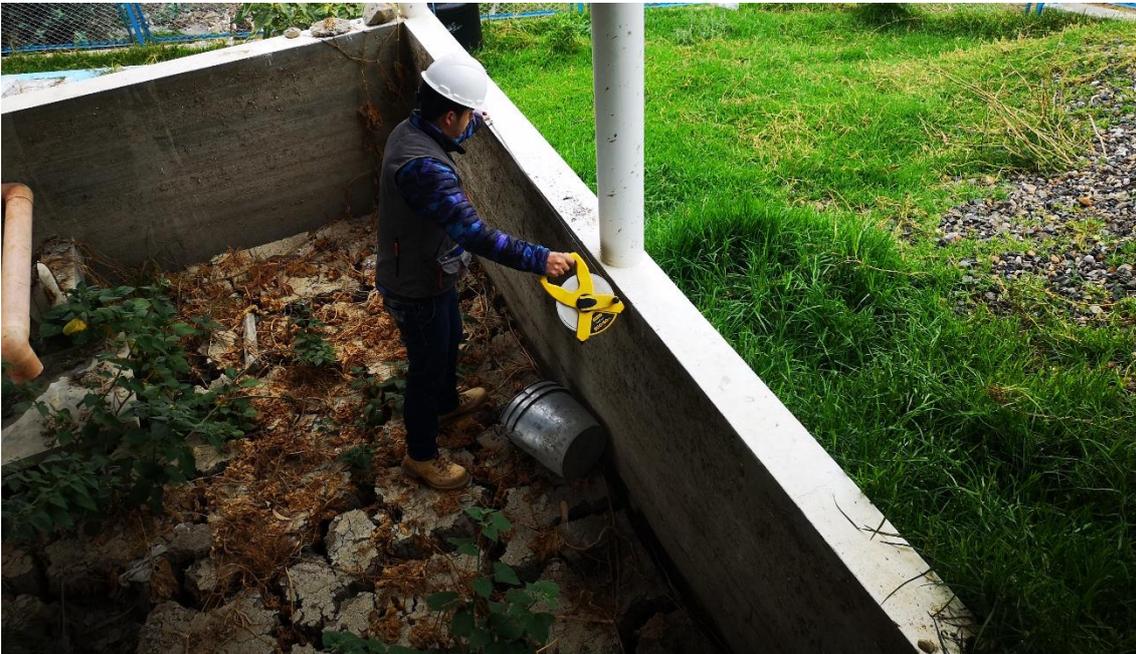
Figura 24 Evaluación de patologías en el Lecho de Secado

Figura 25 Evaluación de patologías en el Lecho de Secado

Figura 26 Evaluación de patologías en el Lecho de Secado

En base a las mediciones y cálculos efectuados fue posible determinar que el área externa expuesta a las condiciones ambientales (visibles) del lecho de secado son 30,04 m², sobre los cuales se realizará la evaluación de patologías.

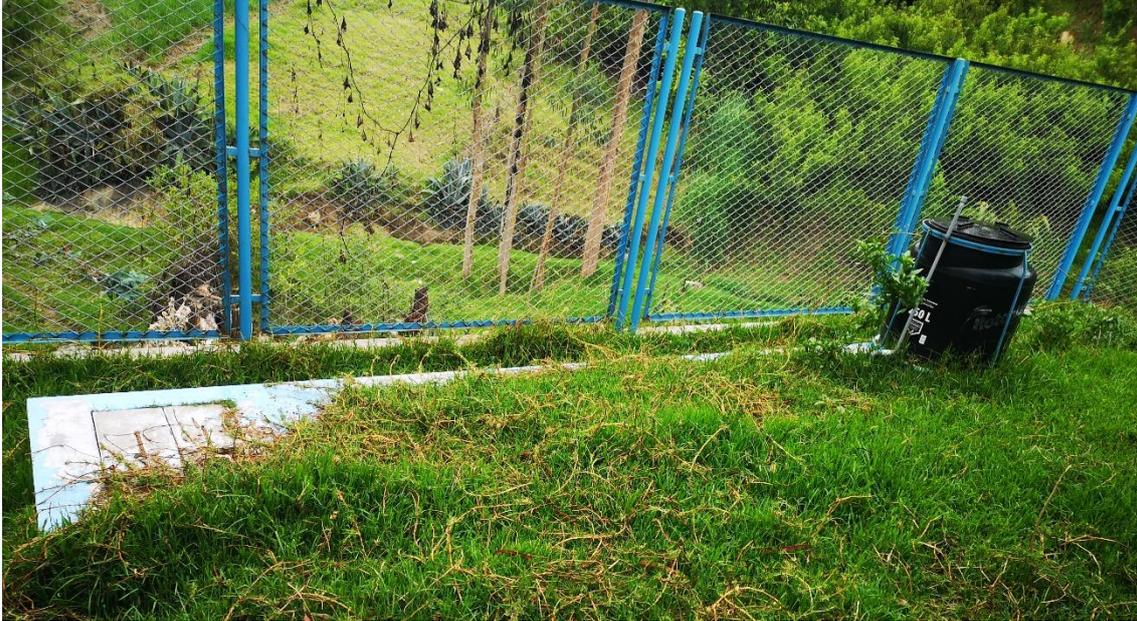
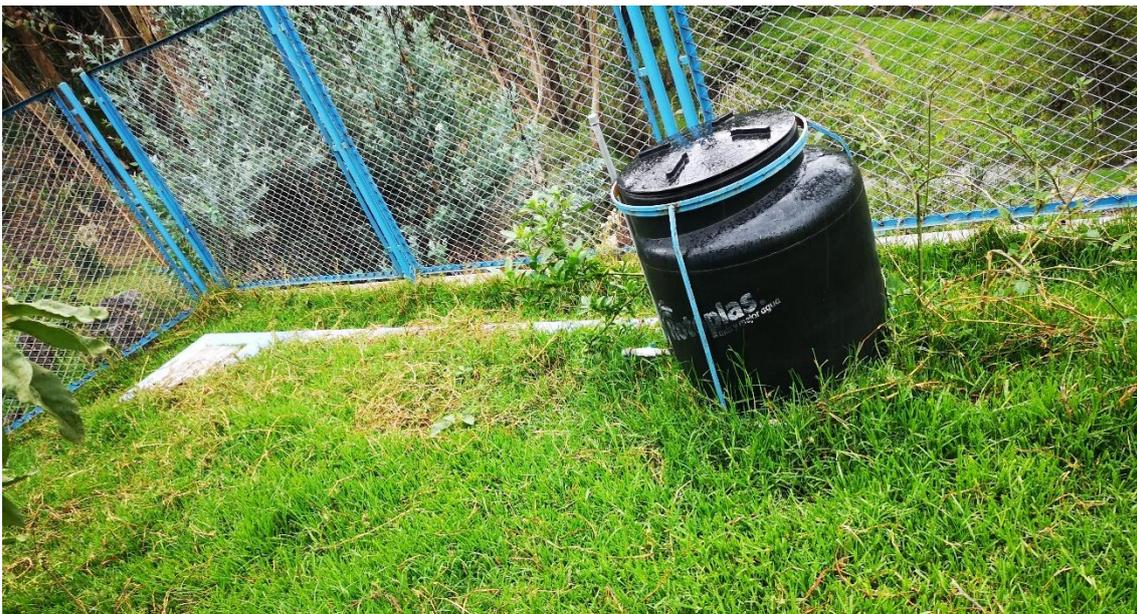
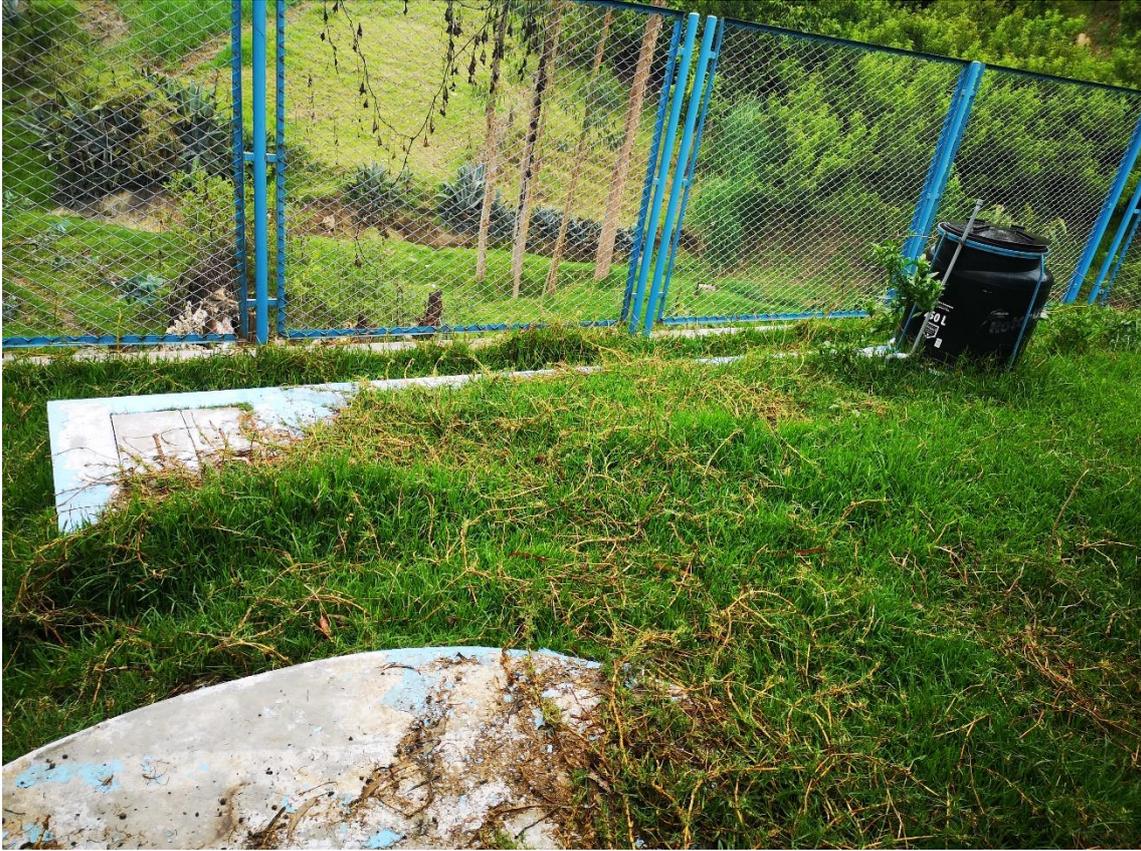
Finalmente se realizó la evaluación de patologías en el área externa del contacto de cloro, el cual se observa en la figura que se encuentra bajo tierra y completamente sellada debido a su nivel de toxicidad para el medio ambiente.

Figura 29 Evaluación de patologías en el Contacto de Cloro

Figura 30 Evaluación de patologías en el Contacto de Cloro

Figura 31 Evaluación de patologías en el Contacto de Cloro

La medición del área externa expuesta a condiciones ambientales obtuvo como resultado un tamaño de 8m², en los cuales se realizó la evaluación patológica.

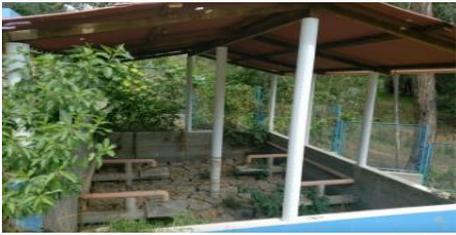
| FICHA TÉCNICA DE EVALUACIÓN | | | |
|---|---|---|---|
| Espacio: LECHO DE SECADO | | | |

| FICHA TÉCNICA DE EVALUACIÓN | | | |
|---|---|---|---|
| Descripción: | <p>En este espacio se realiza el secado al aire libre del lodo proveniente del tanque Imhoff, en este el agua es filtrada por acción de la gravedad por medio de un lecho filtrante de arena y grava. El área lateral interna tiene aproximadamente 83 m², su base 29 m² y su parte externa 6,6 m².</p> | | |

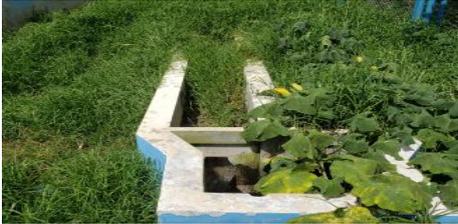
| FICHA TÉCNICA DE EVALUACIÓN | | | |
|---|---|---|---|
| Espacio: CÁMARA DE REJAS | | | |

| FICHA TÉCNICA DE EVALUACIÓN | | | |
|---|---|---|---|
| Descripción: | Este componente tiene como objetivo la retención de la basura que viene junto a las aguas residuales, por ello se requiere de una limpieza constante. En cuanto al área de sus superficies los laterales internos tienen 9 m^2 , mientras que la base tiene 6 m^2 y la parte externa 14 m^2 . | | |
